# Anpassung der Bewertung historischer Fahrzeuge

HINTERGRUND | DETAILS | BEISPIELKATALOG

# Zwölf Beispiele

FÜR BETRIEBSFÄHIGE FAHRZEUGE  
IM BESONDERS ORIGINALEN MATERIELLEN ZUSTAND

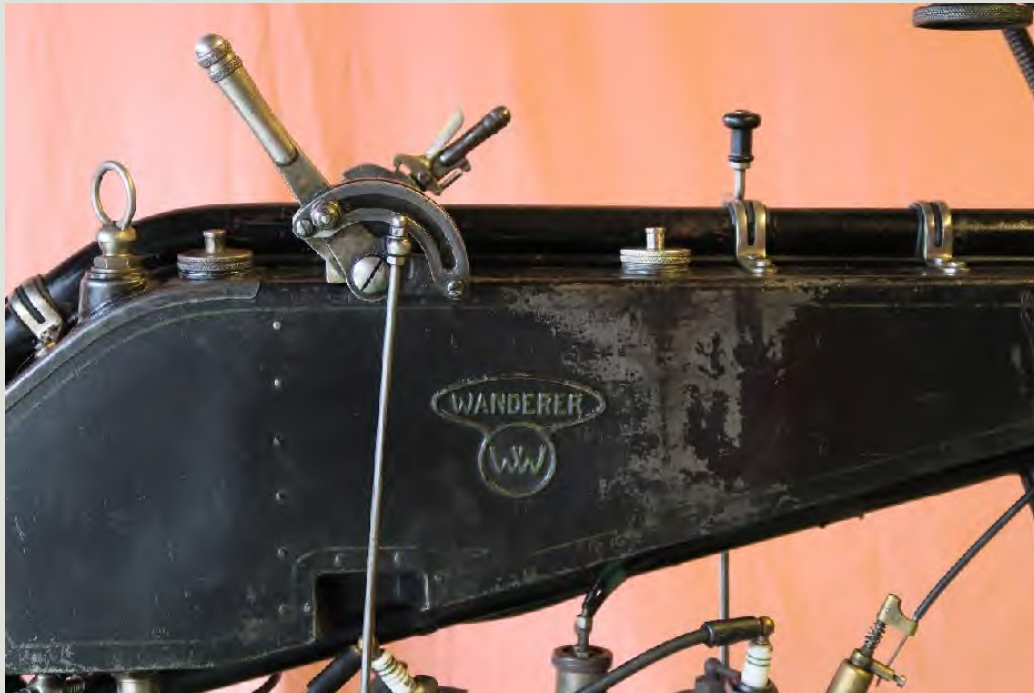
- das Fahrzeug besitzt großflächig die Werkslackierung in Schwarz; Zustand: Vermattungen und Bereibungen an allen Bauteilen, kleinere Ausbrüche an beiden Schutzblechen, Lenkkopf, Gabel, Hinterradschwinge sowie an der Nickelbeschichtung des Lenkers, Letzteres verbunden mit punktueller Korrosion, Lackschichtstärken zwischen 20 und 150  $\mu\text{m}$ , flächiger Grünschimmer des Lacks durch wiederholte Behandlung mit Kriechöl

HERSTELLUNGSZEITLICHER LACK, HEUTE MIT KRIECHÖL-BEDINGTEM GRÜNSCHIMMER

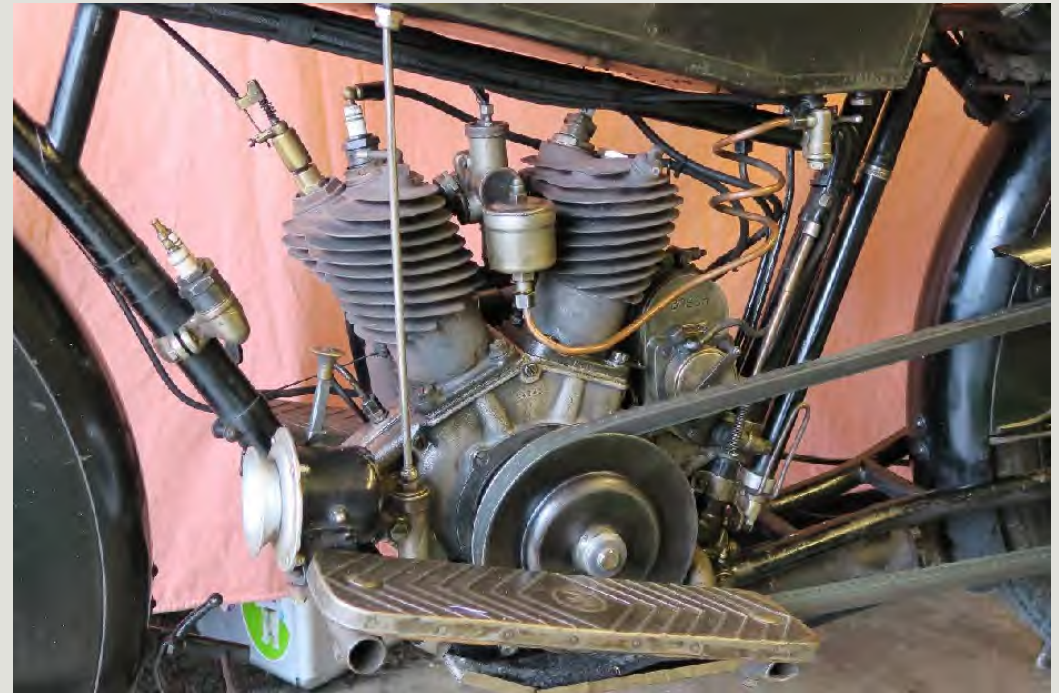
DER ANTRIEBSRIEMEN LÄSST SICH DURCH EINEN HEBEL SPANNEN UND ENTLASTEN

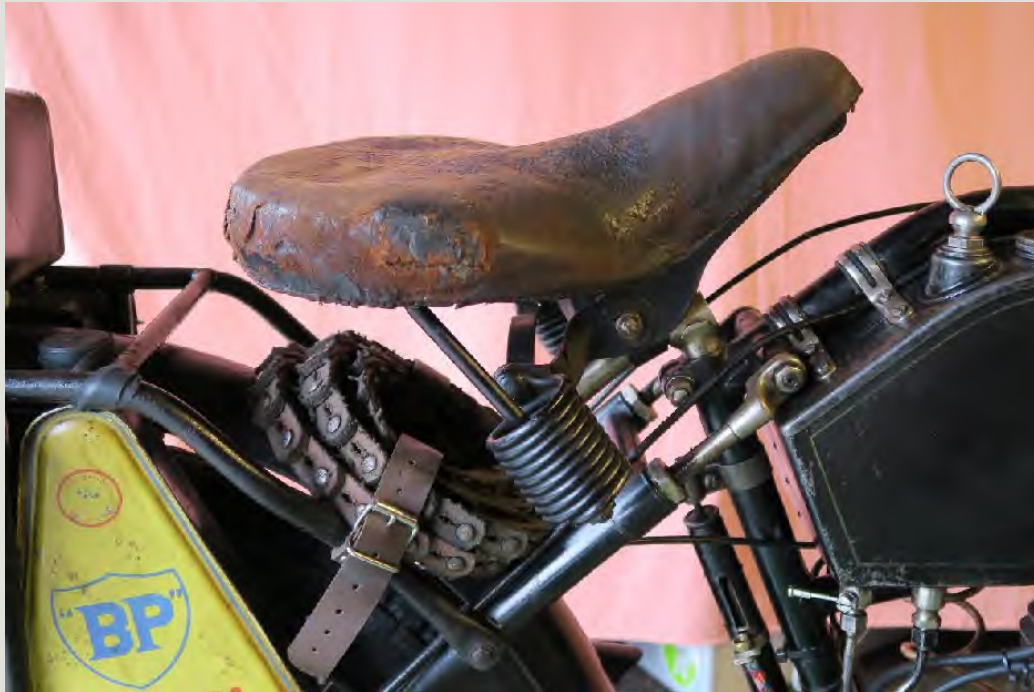
BEDIENELEMENTE, HALTER, SCHELLEN UND  
MARKENSYMBOLS BLIEBEN ERHALTEN

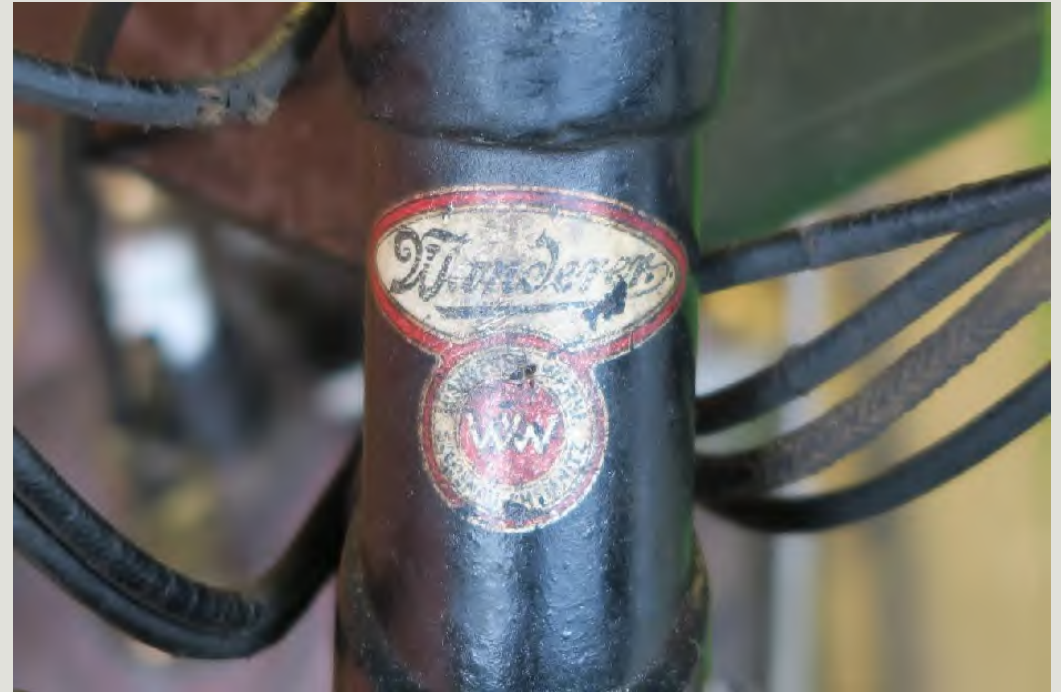
STEUERROHRSCHAFT MIT ALTERSBEZOGEN  
GUT ERHALTENEM MARKENSYMBOL

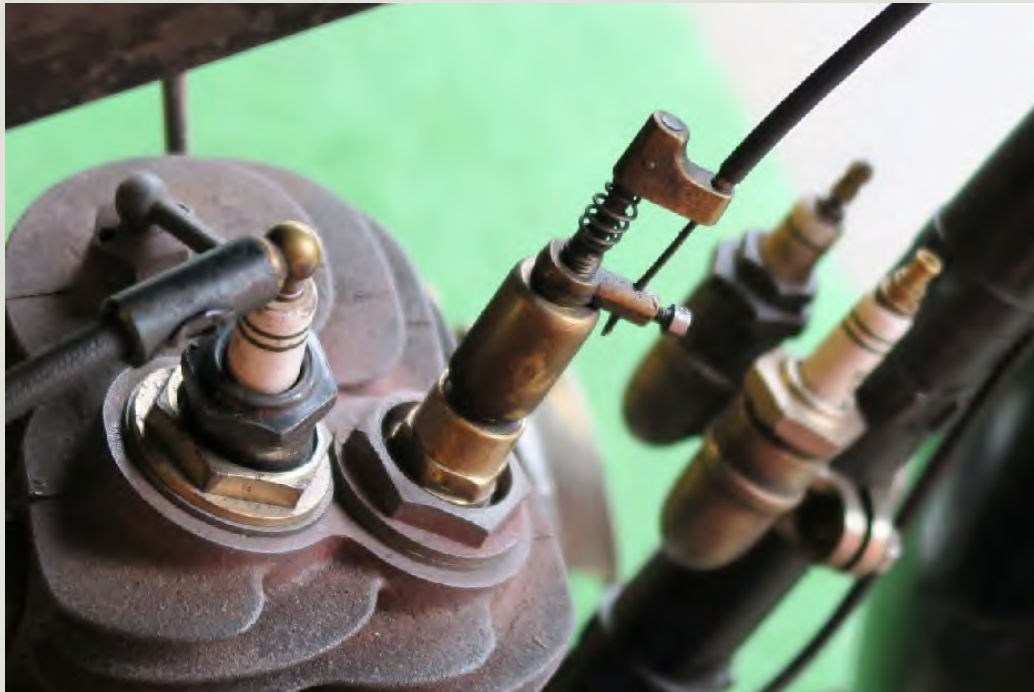
KOMPRESSIONSPFEIFE, HORN UND ZÜNDKERZENHALTER SIND ZUBEHÖRTEILE

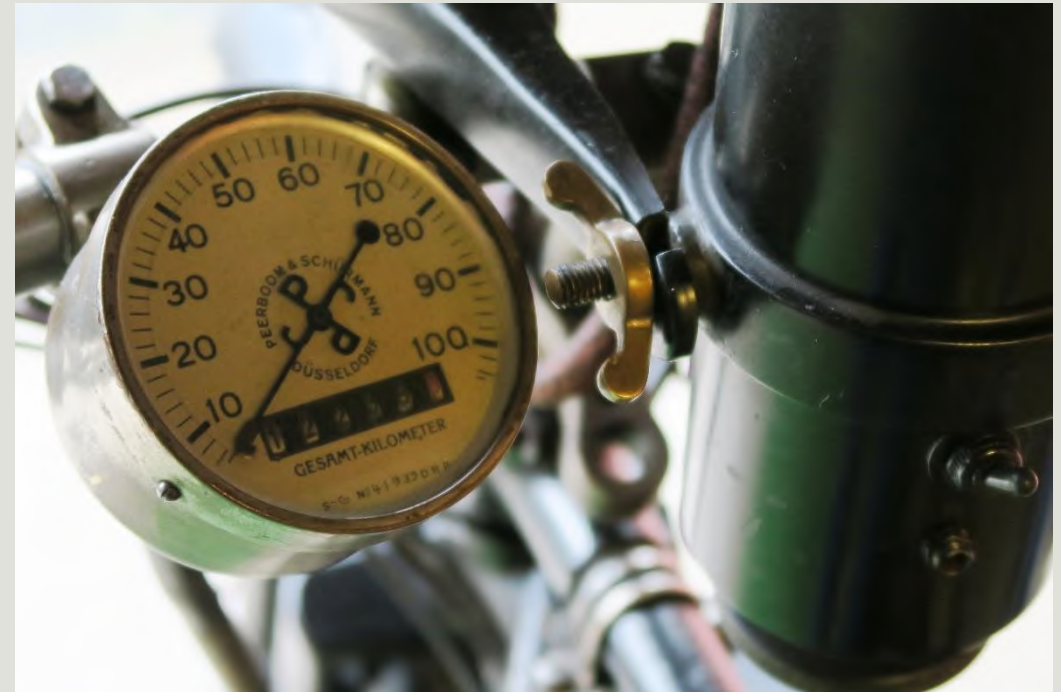
EBENFALLS EIN ZUBEHÖRTEIL: TACHOMETER VON PEERBOOM & SCHÜRSMANN

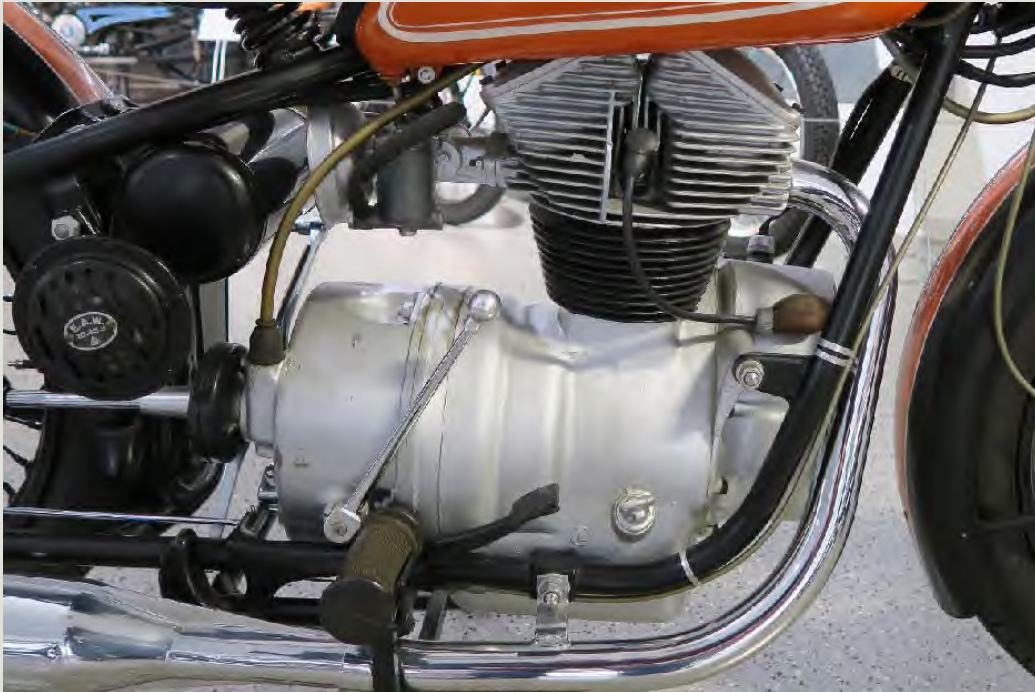
ZYLINDER MIT 10 STATT 8 KÜHLRIPPEN, KOPF  
MIT 15 STATT 10 KÜHLRIPPENEbenen

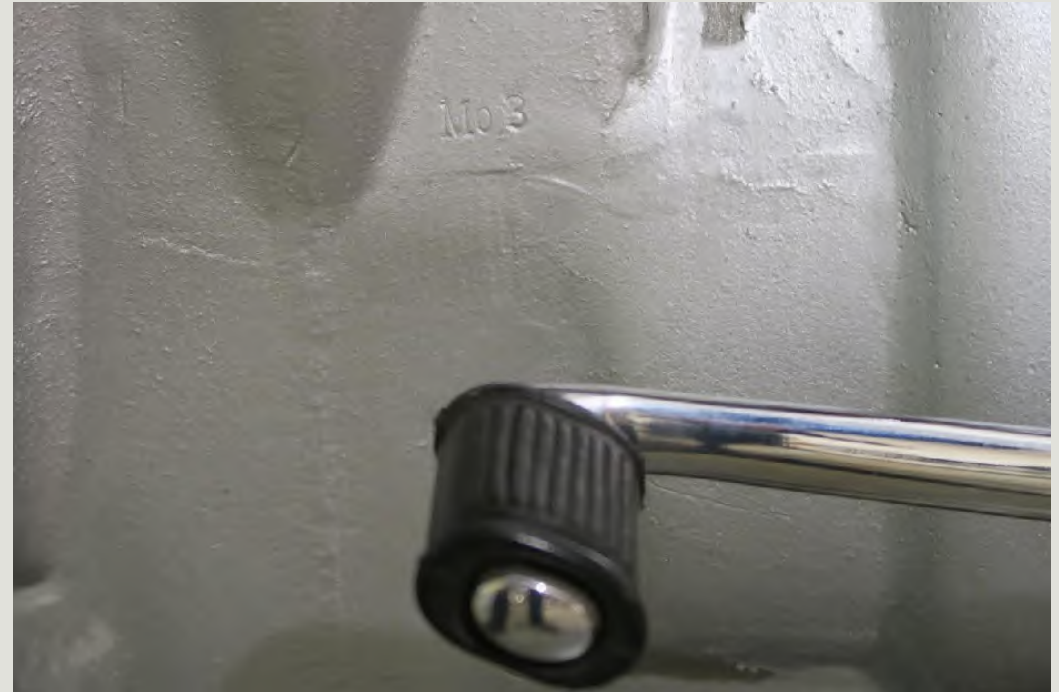
DER PROTOTYP HAT KEINE IDENTNUMMER,  
SEIN MOTOR IST MIT 3 NUMMERIERT

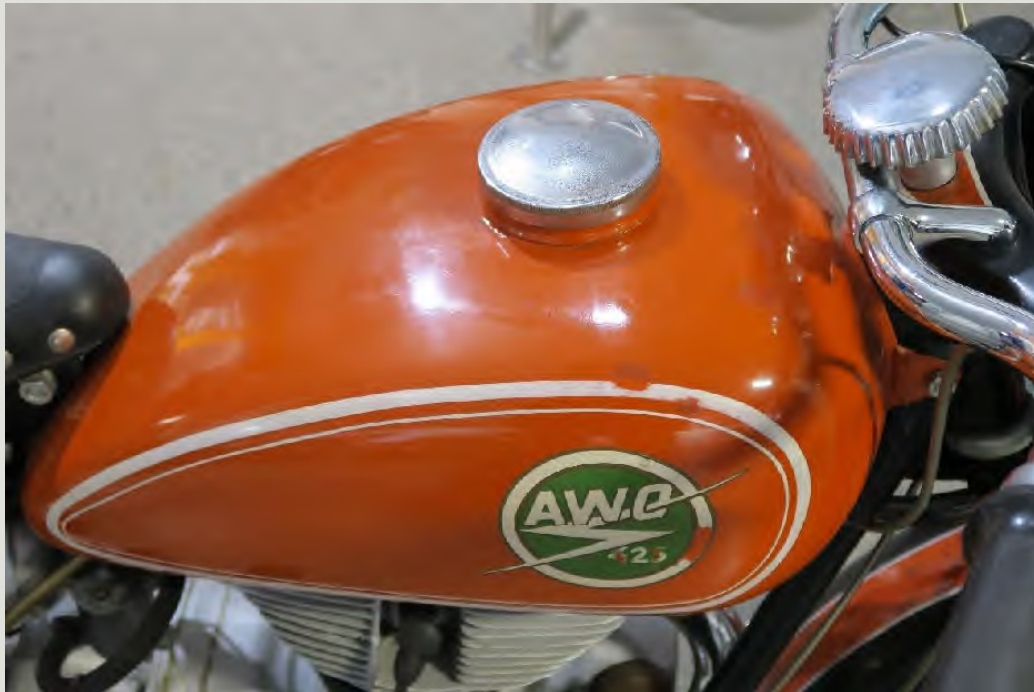
BLECHTEILE AUS DER ERPROBUNGSPHASE,  
LACKIERUNG AUS DER SAMMLUNGSPHASE

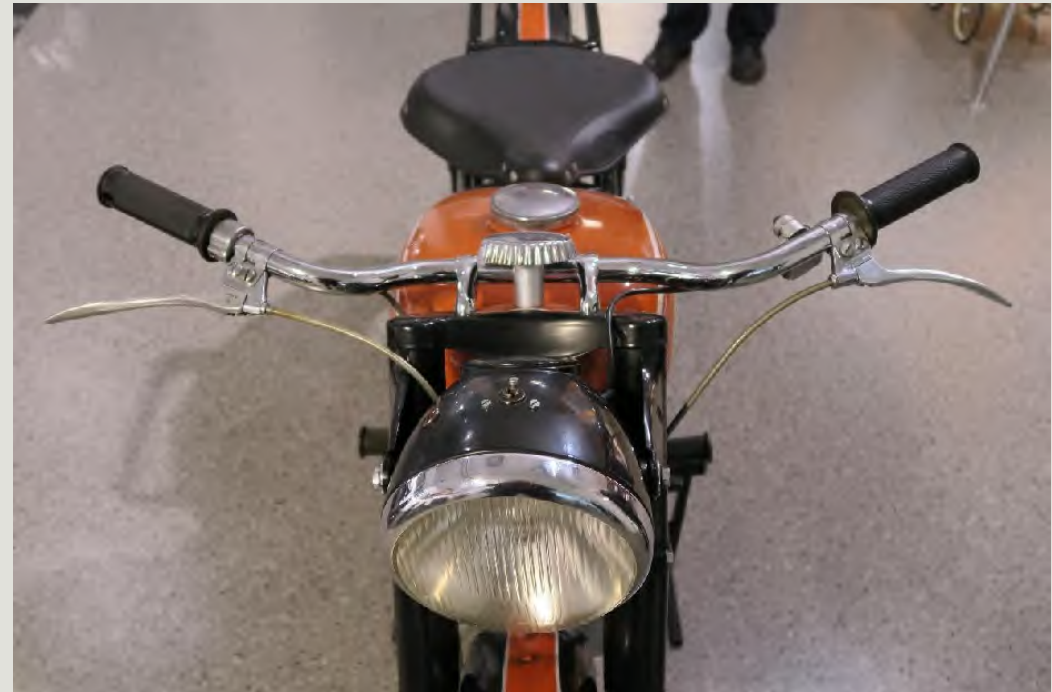
AUF- UND ABBLENDEN MECHANISCH PER  
LENKERHEBEL UND BOWDENZUG

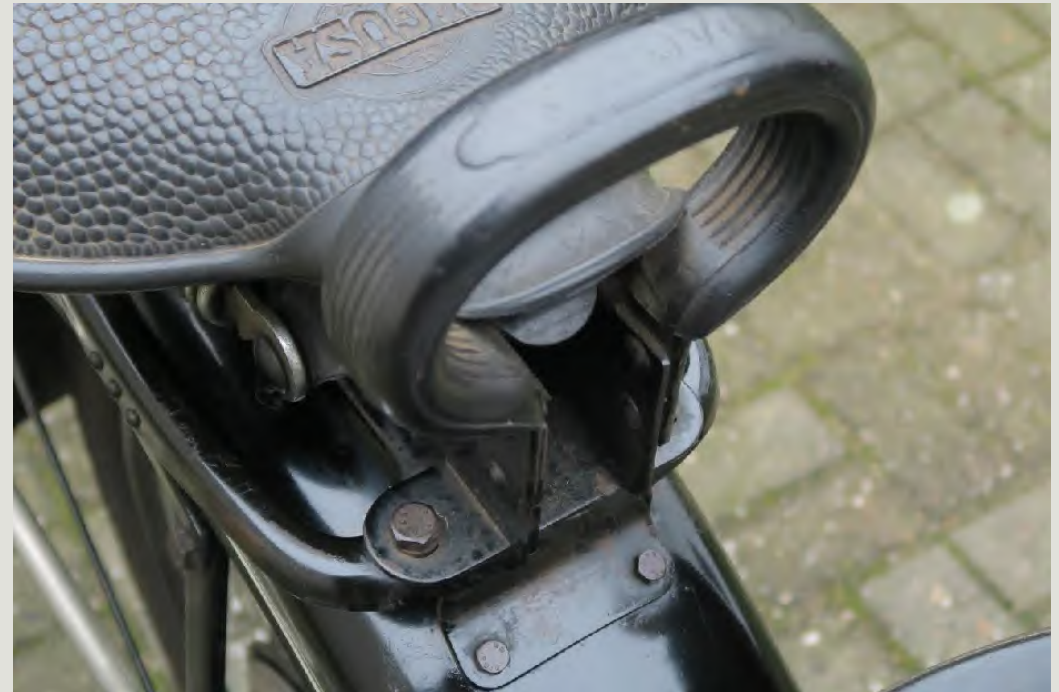
DAS GILT AUCH FÜR ZAHLREICHE DETAILS BIS  
HIN ZU DEN SCHRAUBVERBINDUNGEN

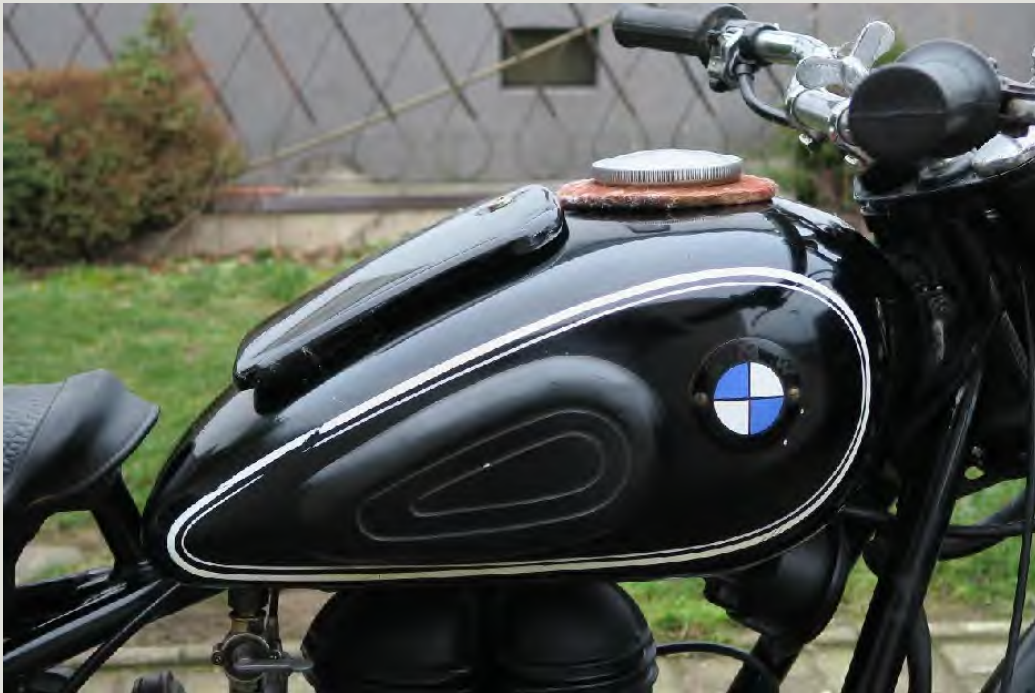
WERKSLACKIERUNG MIT LINIERUNG, KLEINE SCHÄDEN NUR AN TANK UND SCHUTZBLECH

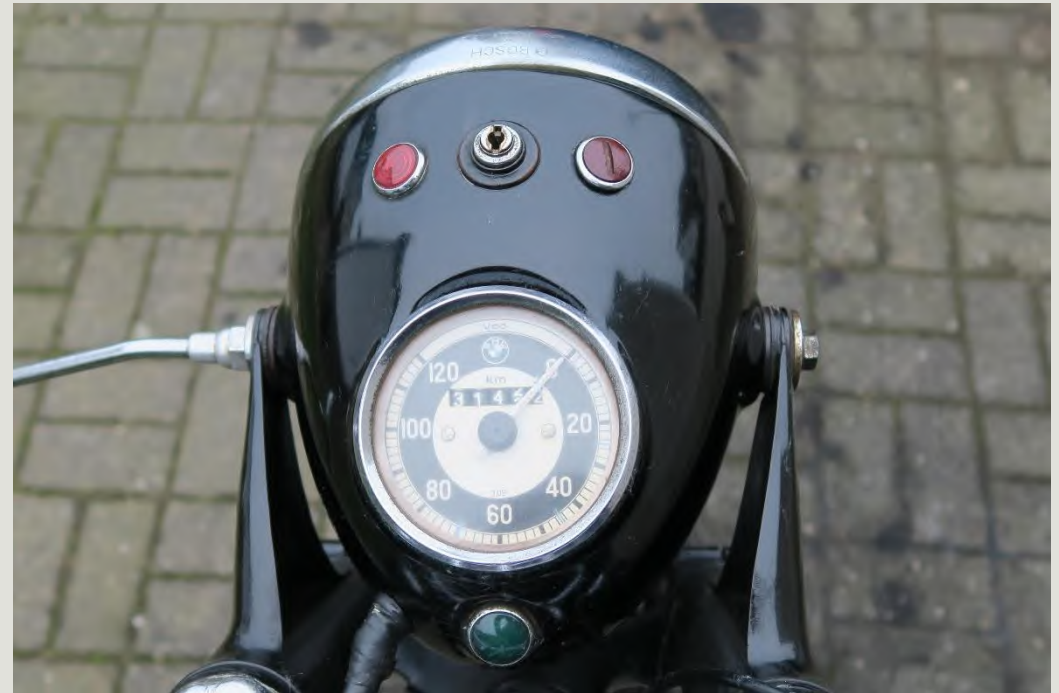
MIT BMW-LOGO VERSEHENER TACHOMETER VON VDO, KILOMETERSTAND 31.422

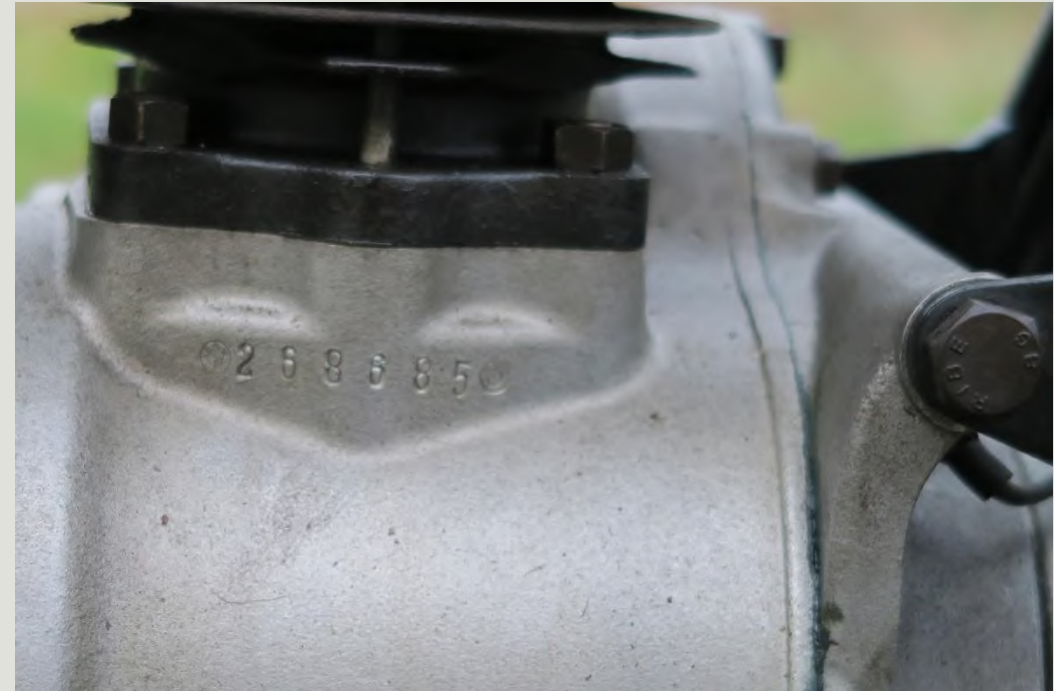
DIE NUMMERN VON RAHMEN UND MOTOR  
PASSEN NICHT NUR ZUSAMMEN,...

... SONDERN SIND IDENTISCH, WAS DAMALS  
HÄUFIG ÜBLICH WAR: 268685

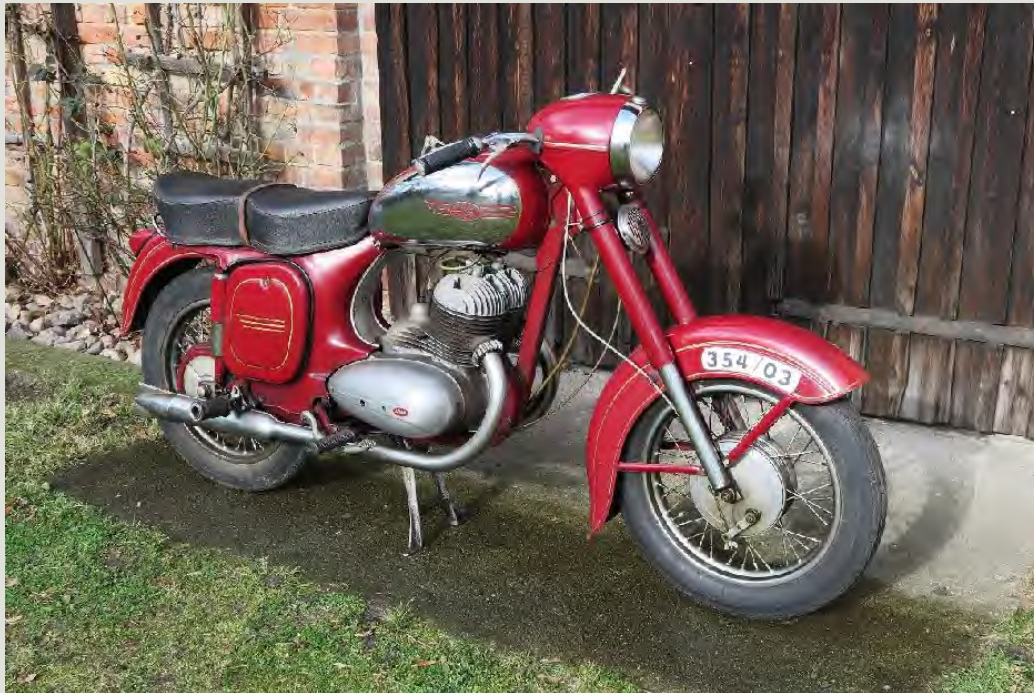
MECHANIK- UND ELEKTRIK-KOMPONENTEN  
STAMMEN AUS DER ZEIT DER AUSLIEFERUNG

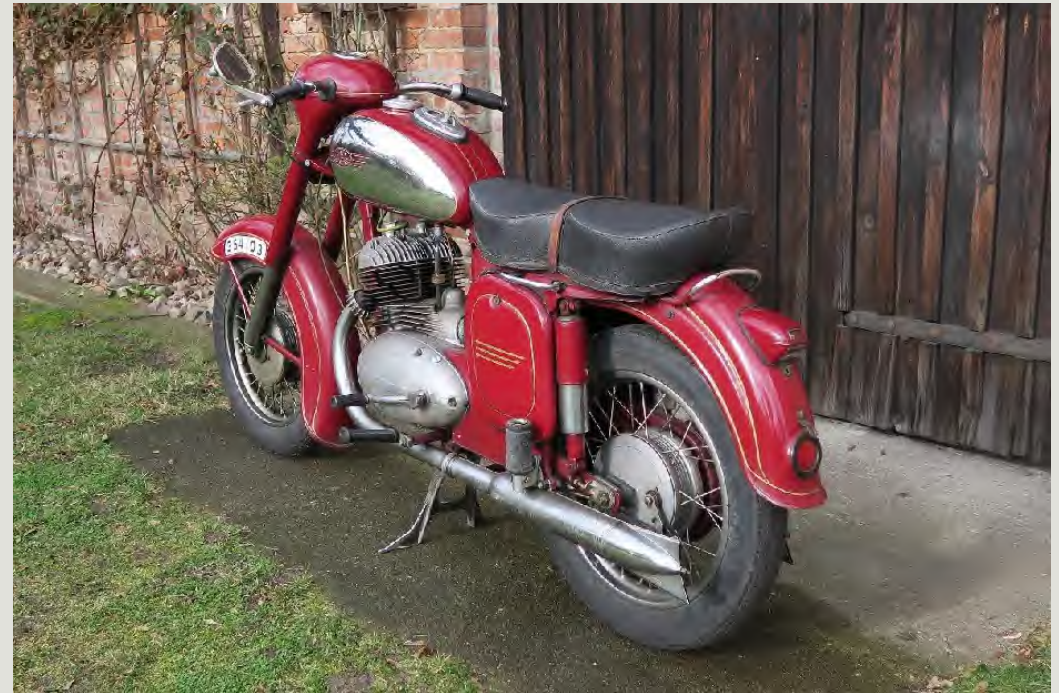
DIE JAWA 354/03 BESITZT GROSSFLÄCHIG  
IHRE WERKSLACKIERUNG IN ROT

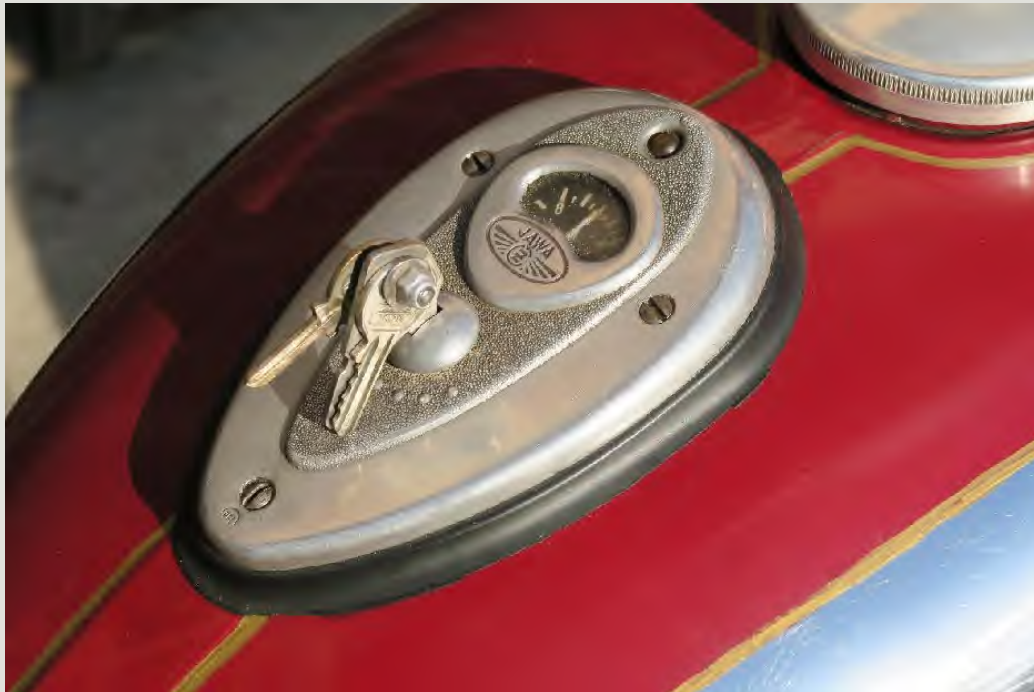
SCHALTKASTEN VON PAL MIT ZÜNDSCHLOSS, AMPEREMETER UND LEERLAUFANZEIGE

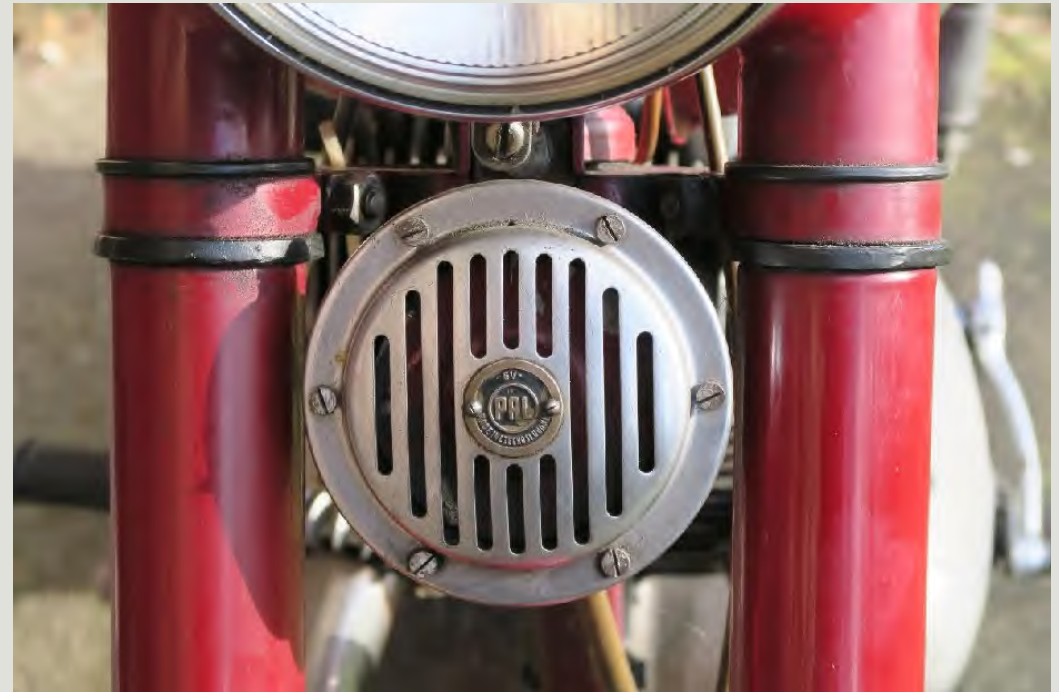
VOM DAMALS TSCHECHOSLOWAKISCHEN ZULIEFERER PAL STAMMT AUCH DIE HUPE

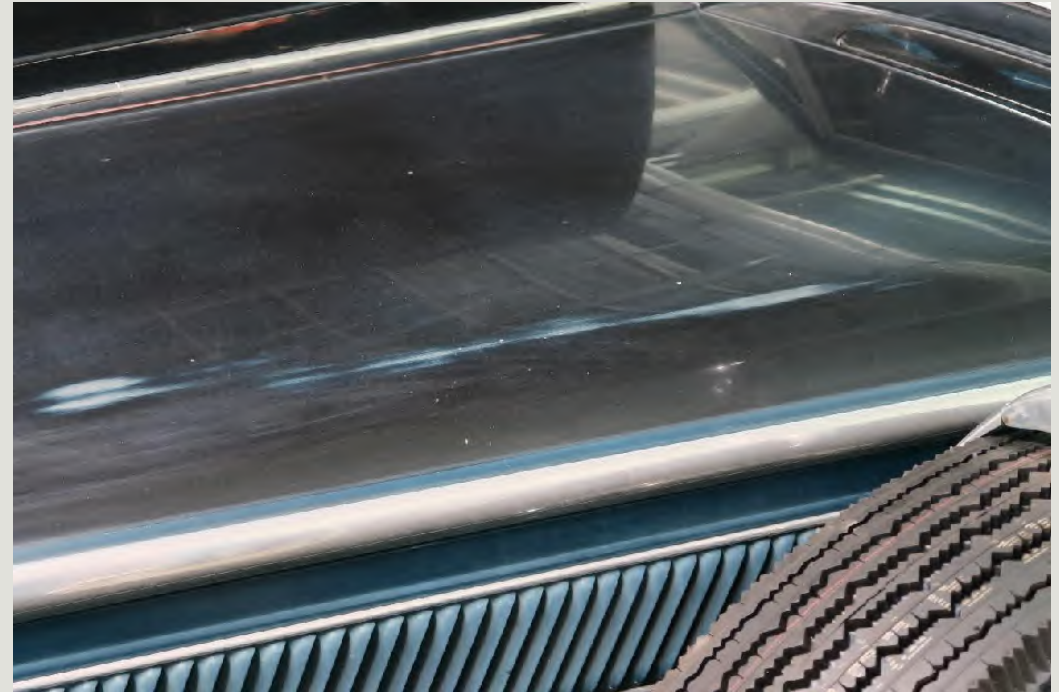
BEREIBUNGEN DER WERKSLACKIERUNG U. A.  
AN BEIDEN FLÜGELN DER MOTORHAUBE

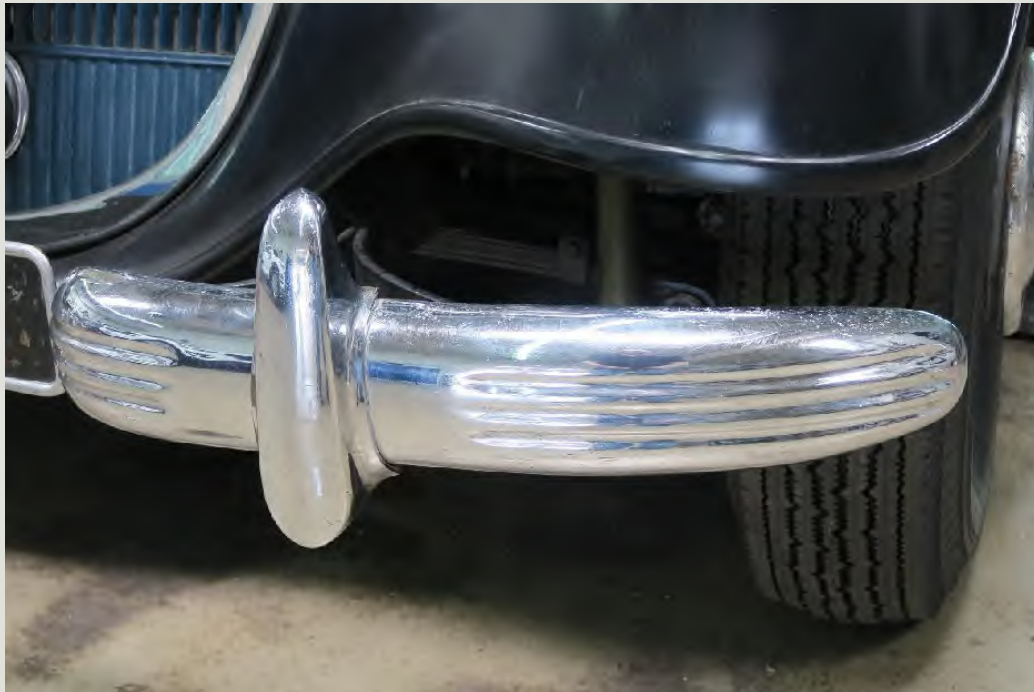
- die Chrombeschichtungen an Kühler, Stoßstangen und anderen Anbauteilen sind gealtert, jedoch relativ geschlossen erhalten und zeigen nur partiell leichte Ablösungen

GEALTERTE, JEDOCH RELATIV GESCHLOSSEN  
ERHALTENE CHROMBESCHICHTUNGEN

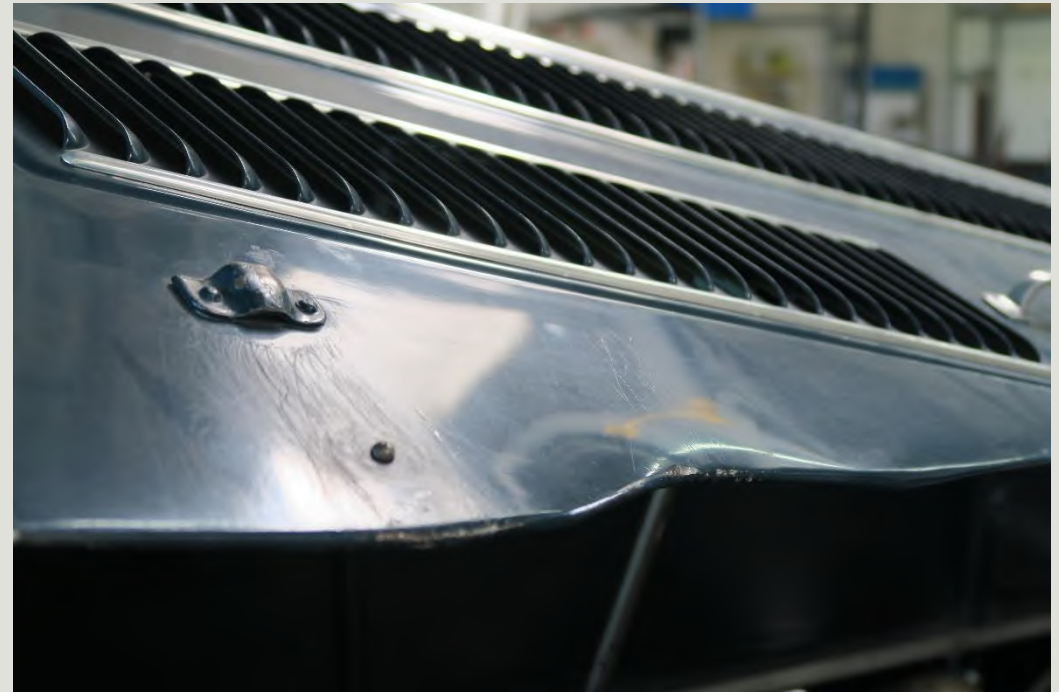
BEREIBUNG, ENTSTANDEN DURCH ÖFFNEN  
UND SCHLIESSEN DER MOTORHAUBE

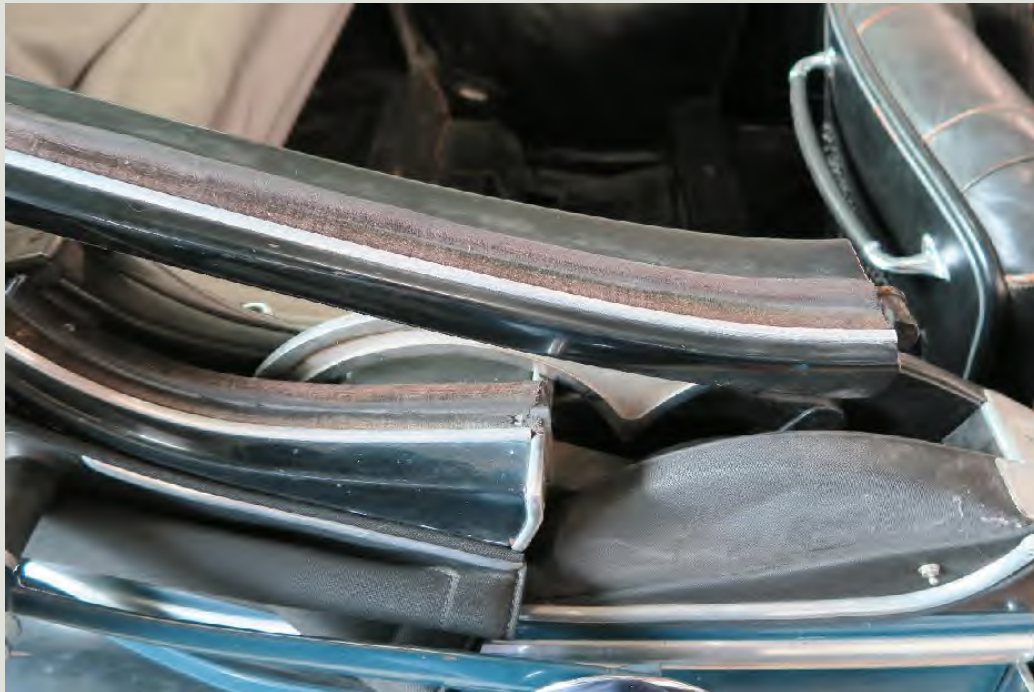
- die äußere Verdeckbespannung und das Verdeckfutter wurden zu einem früheren Zeitpunkt ersetzt, Reste des ursprünglichen blauen Verdeckstoffs finden sich als Bezug der Spriegelkästen; die ursprünglichen Raffgardinen am Heckfenster einschließlich Zugmechanismus wurden bei der Bearbeitung des Verdecks wieder montiert

DIE ÄUSSERE VERDECKBESPANNUNG UND  
DAS VERDECKFUTTER WURDEN ERSETZT,...

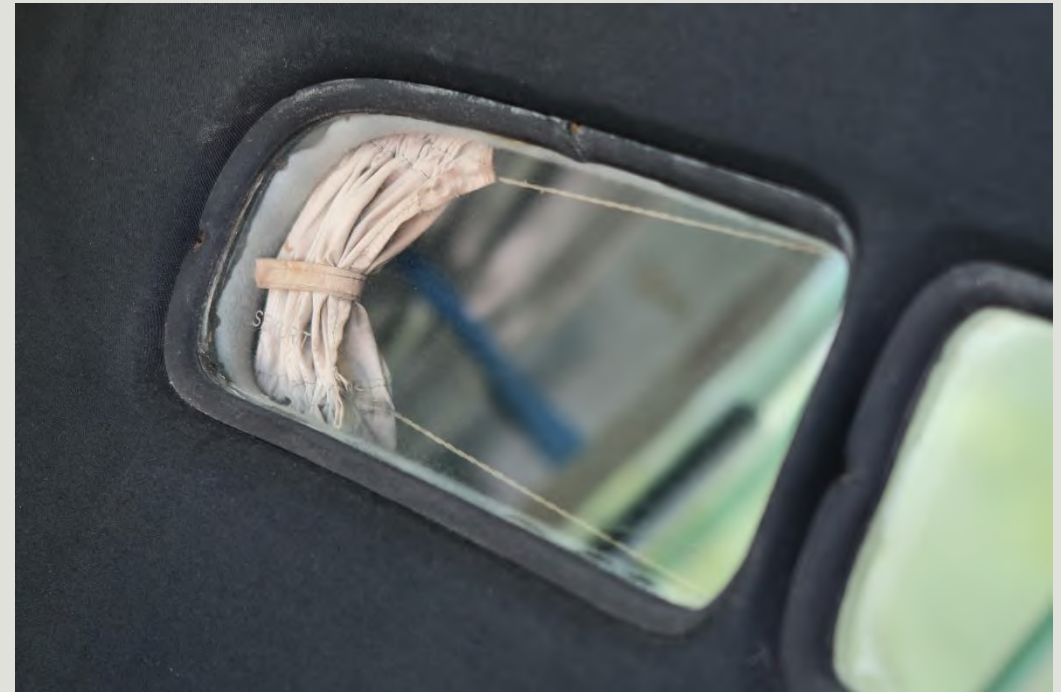
... DIE URSPRÜNGLICHEN RAFFGARDINEN  
INKL. ZUGMECHANISMUS WIEDER MONTIERT

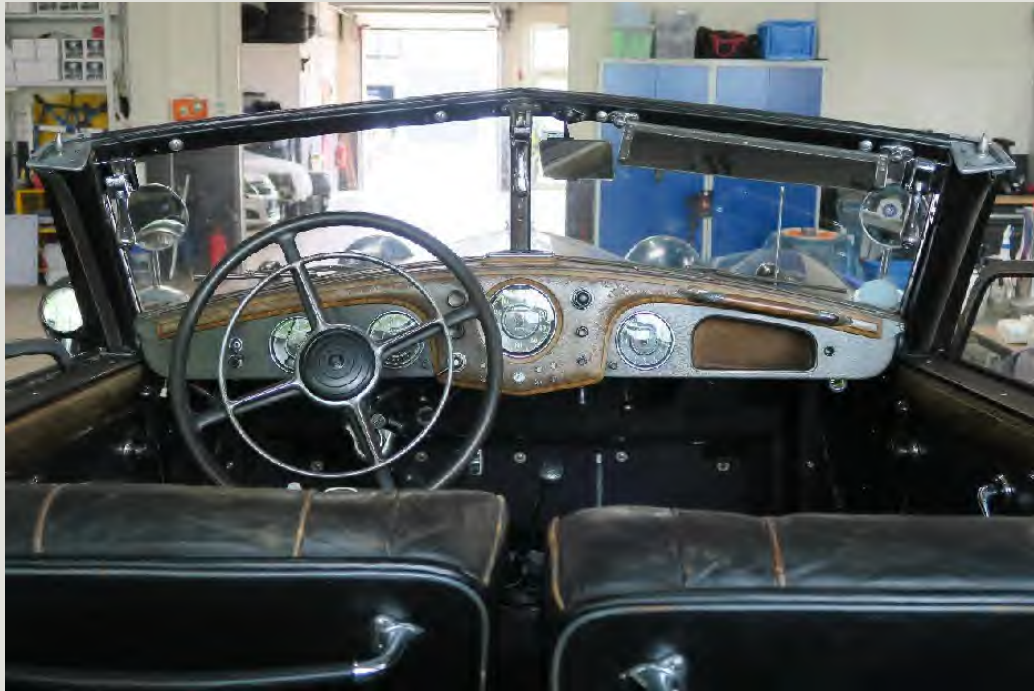
ARMATURENBRETT UND ANDERE HOLZTEILE  
MIT URSPRÜNGLICHEN KLARLACKSCHICHTEN

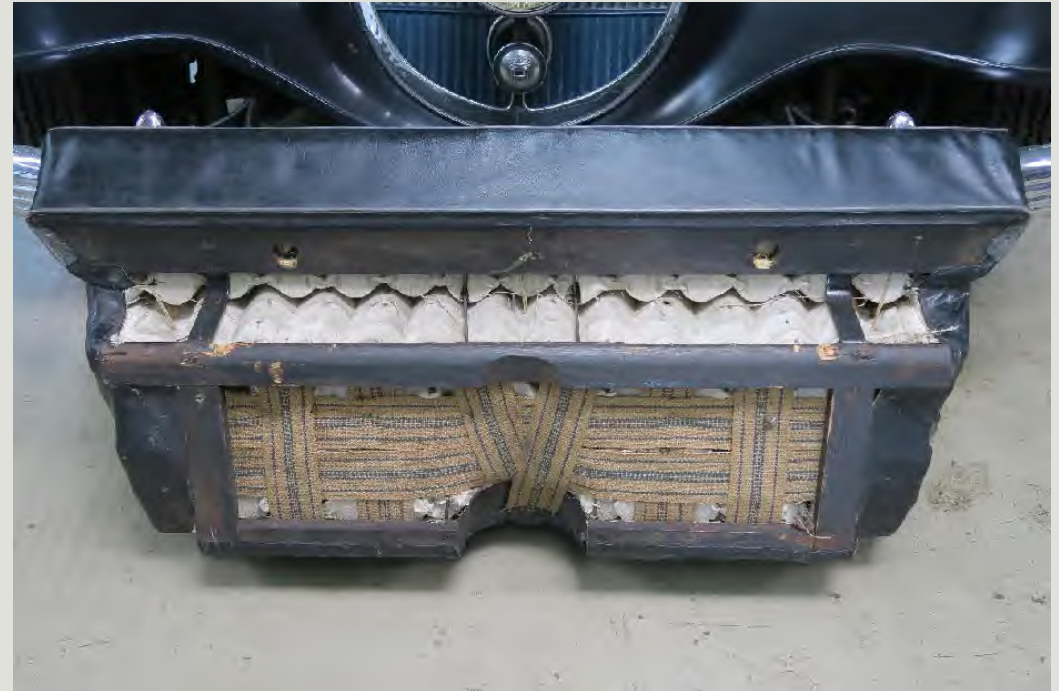
RÜCKBANK MIT IM WERK EINGEARBEITETEN,  
AUFWÄNDIGEN TASCHENFEDERKERNEN

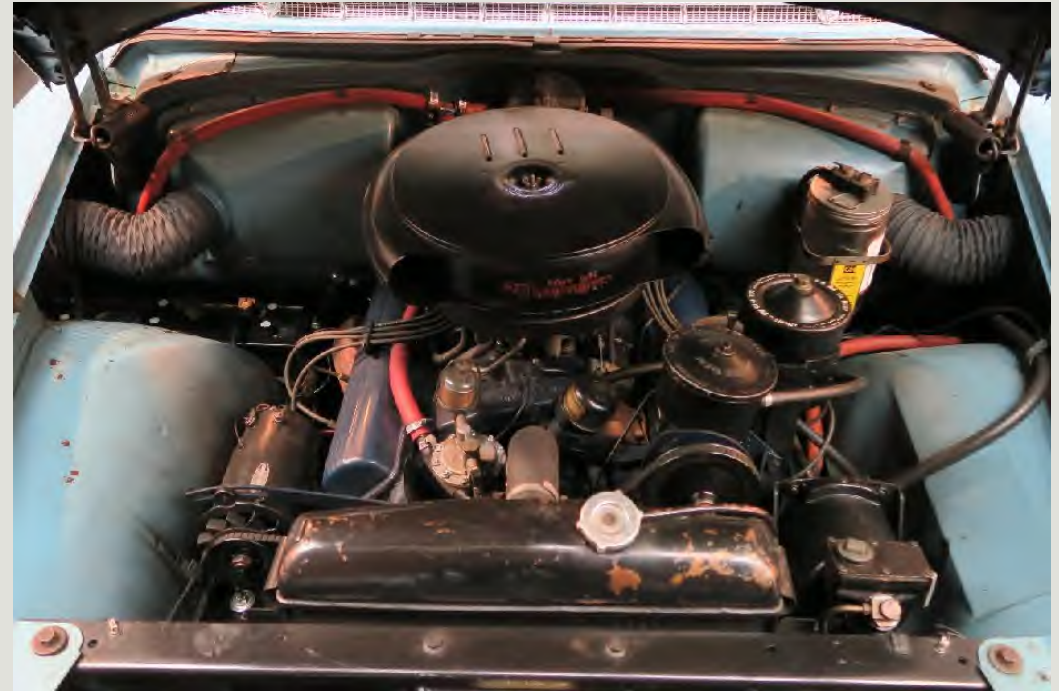
NICHT MODIFIZIERTE MOTORANBAUTEILE,  
LACKAUSBRÜCHE AM RECHTEN RADHAUS

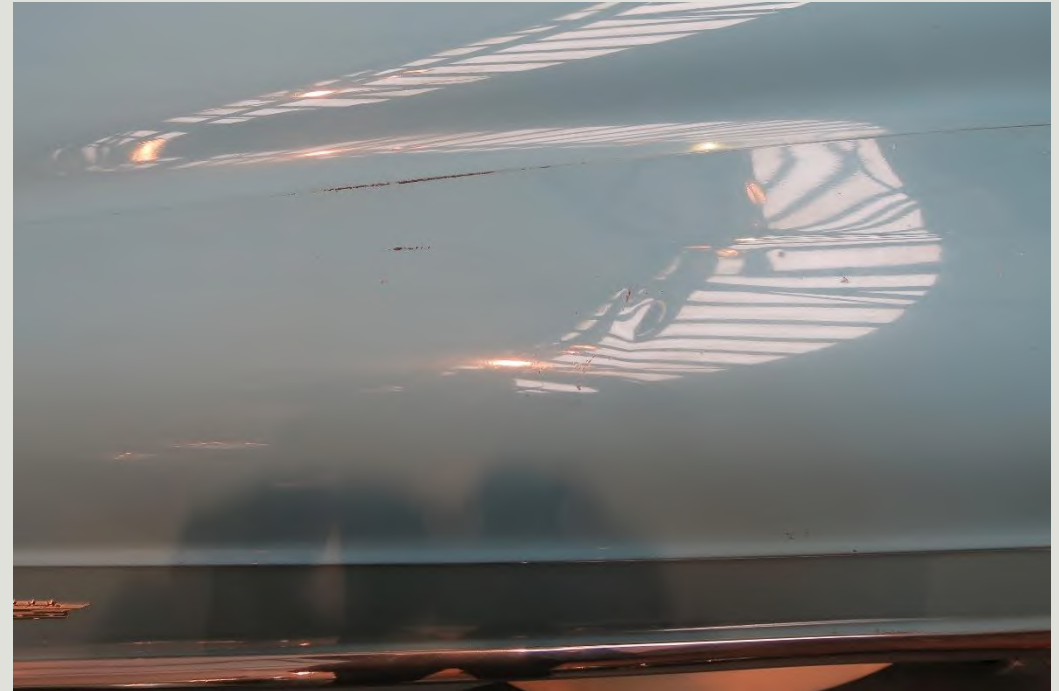
KLEINERE DELLEN AN DER OBERSEITE DES  
KOTFLÜGELS VORN RECHTS

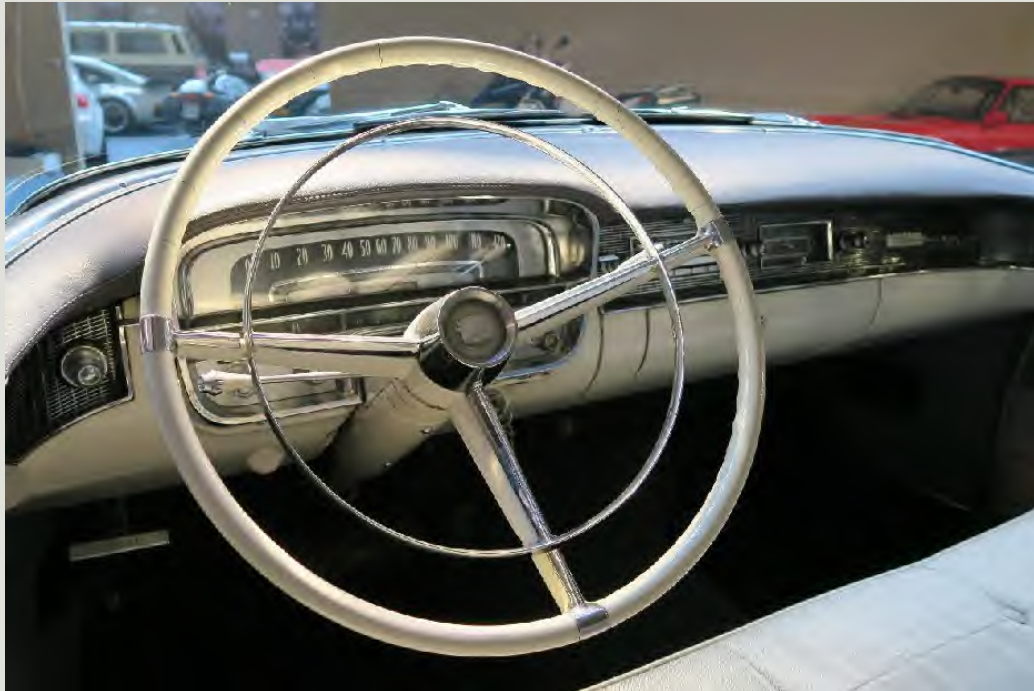
NICHT MODIFIZIERTER INNENRAUM MIT NUR GERINGEN GEBRAUCHSSPUREN

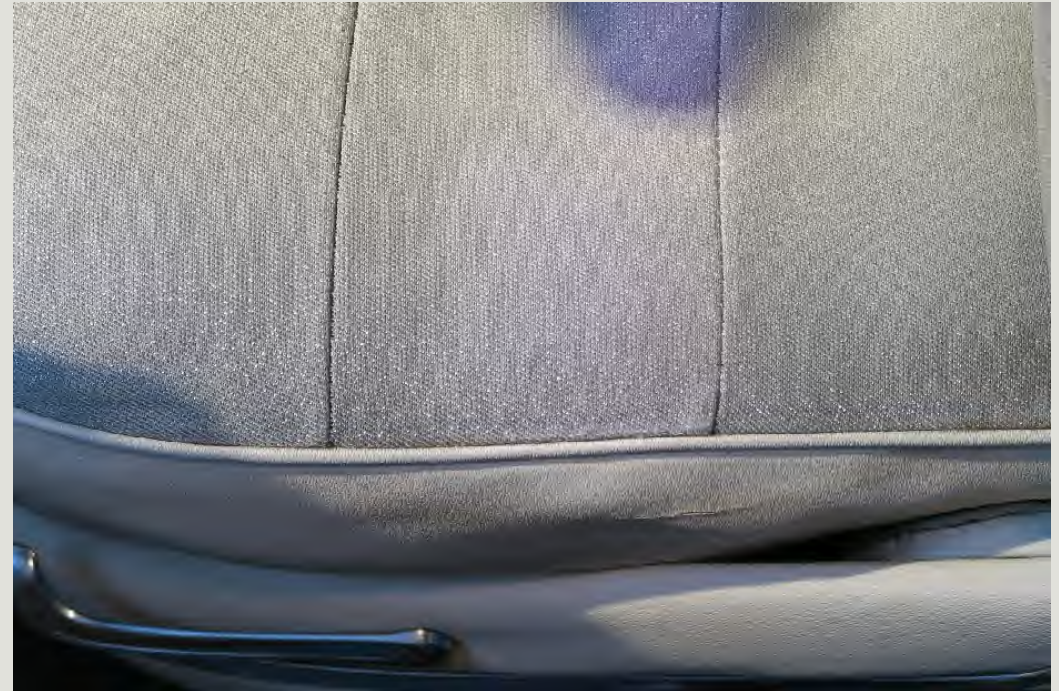
AUCH DIE STOFFBEZOGENEN SITZBÄNKE ZEIGEN NUR WENIG VERSCHLEISS

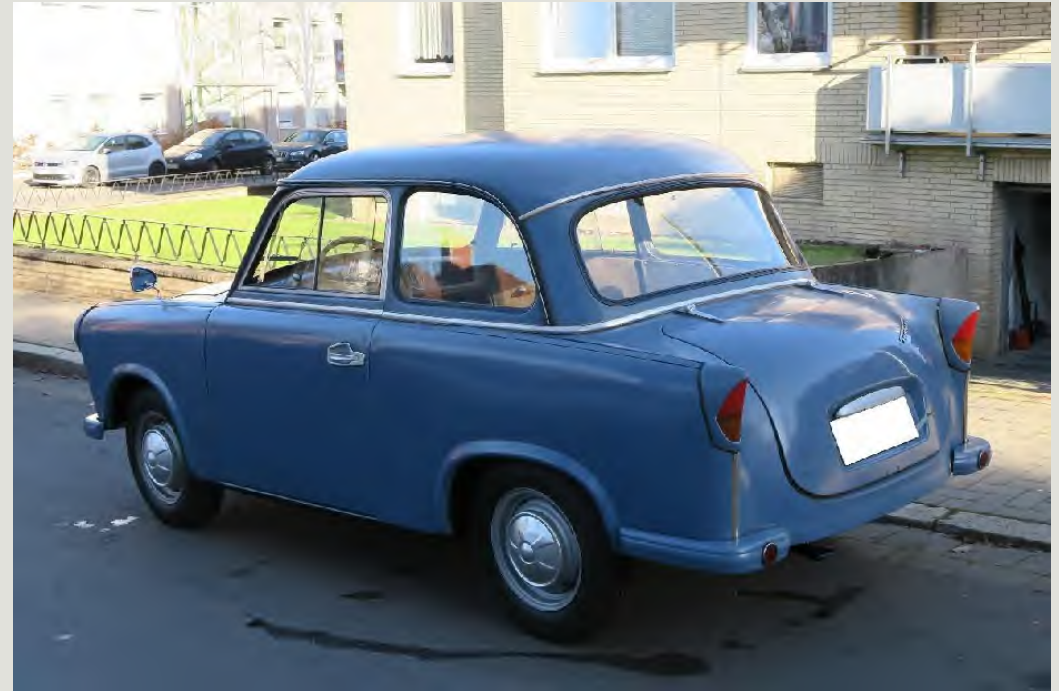
DIE LACKIERUNG DES P50 WURDE ZU EINEM  
FRÜHEREN ZEITPUNKT ÜBERARBEITET
