# Anpassung der Bewertung historischer Fahrzeuge

HINTERGRUND | DETAILS | BEISPIELKATALOG

# Zwölf Beispiele

FÜR BETRIEBSFÄHIGE FAHRZEUGE  
IM BESONDERS ORIGINALEN MATERIELLEN ZUSTAND

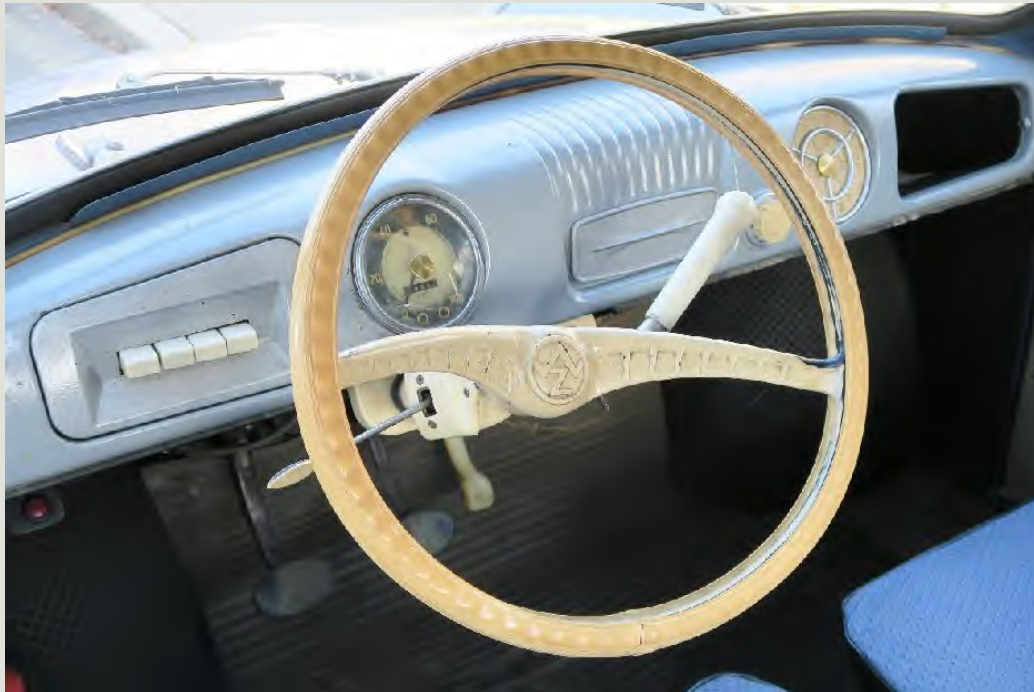
ARMATURENBRETT MIT FRÜHER LENKRAD-AUSFÜHRUNG. KILOMETERSTAND: 80.998

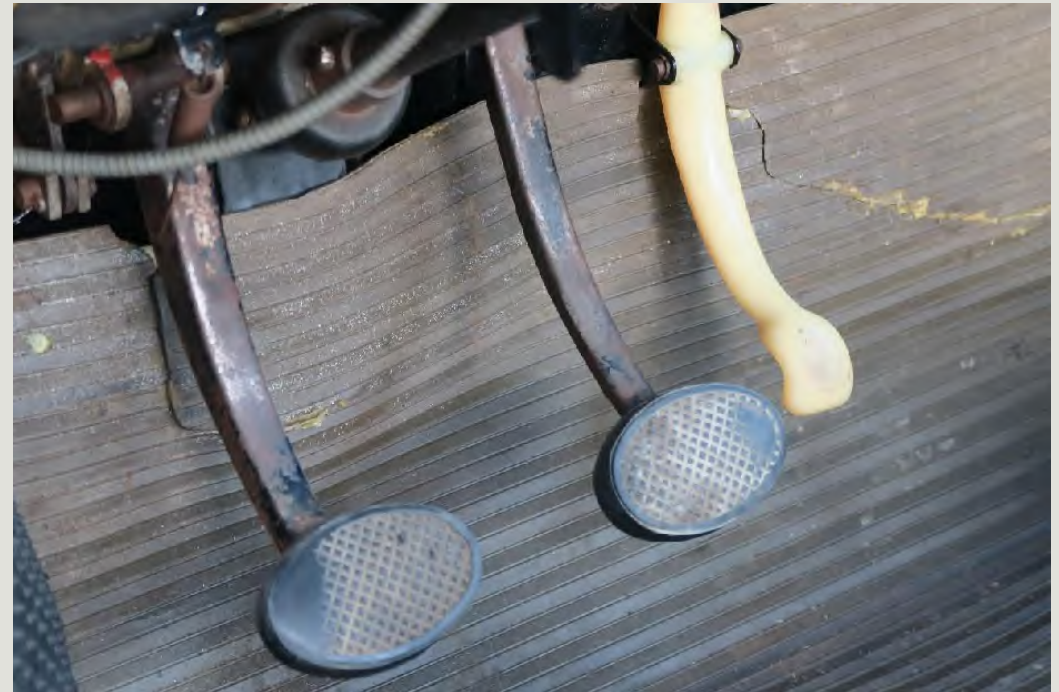
DAS MIRAMID-GASPEDAL WURDE IN DER GROSSSERIE DURCH EIN BLECHTEIL ERSETZT

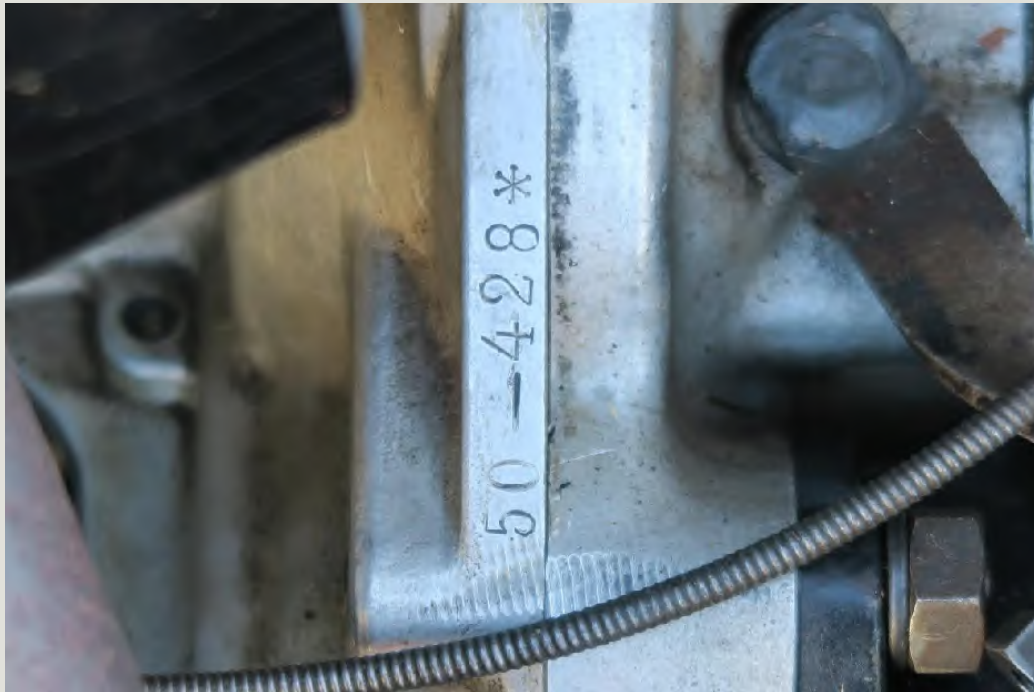
DER ZWEIZYLINDER-ZWEITAKT-OTTOMOTOR  
BESITZT NOCH GRAUGUSS-ZYLINDER

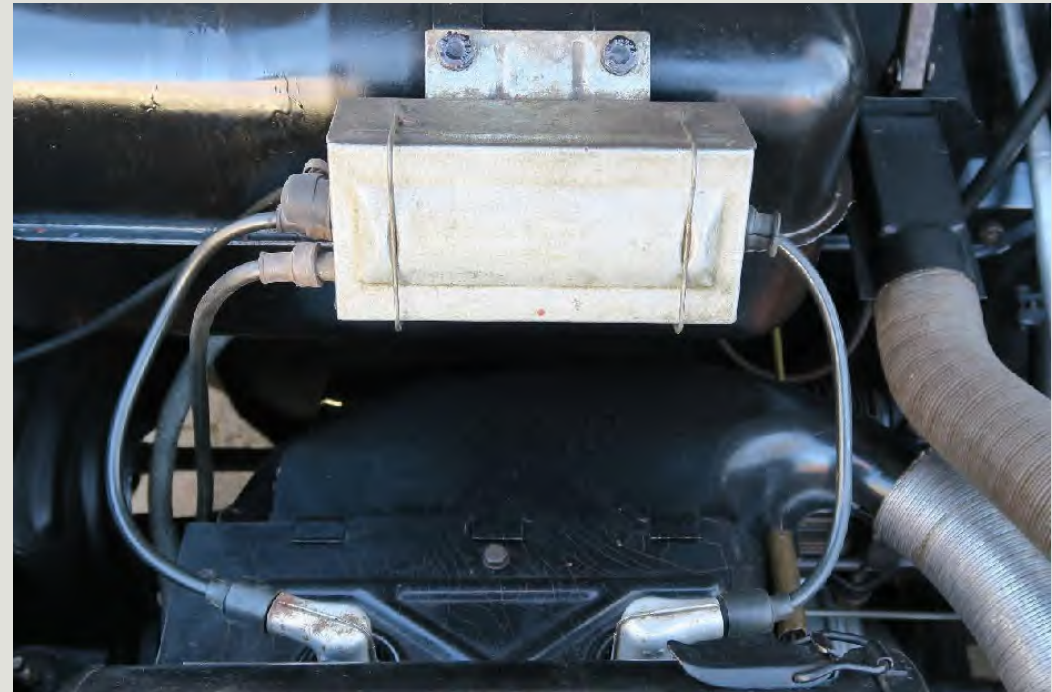
SPULENKASTEN AM TANK (SPÄTER EINZELNE  
TOPFZÜNDSPULEN AM RECHTEN RADHAUS)

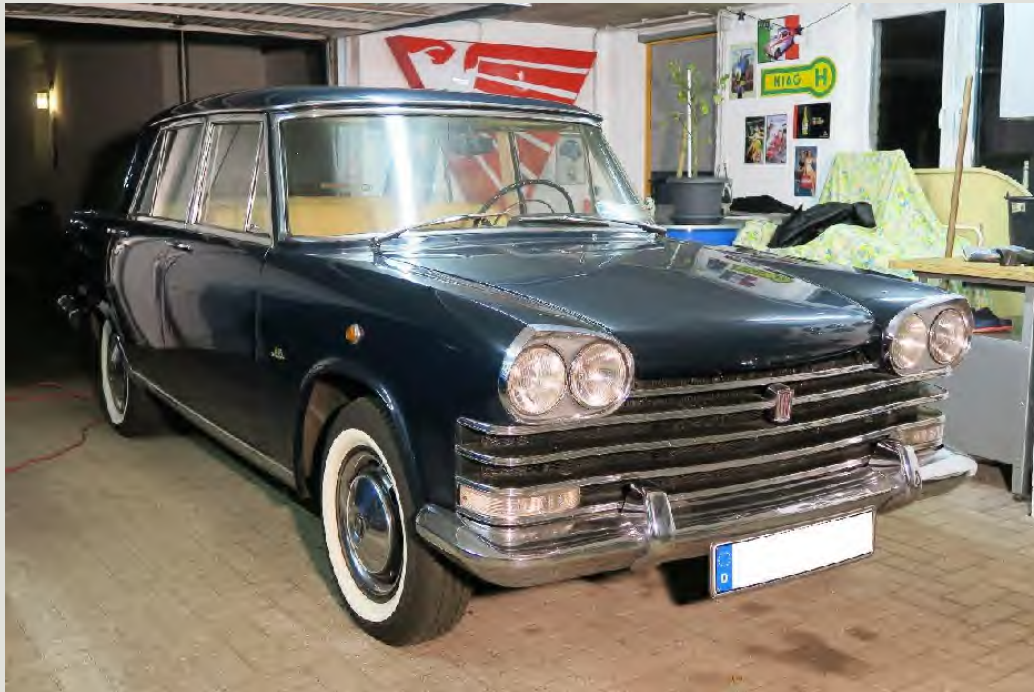
STARK DIFFERIERENDE LACKSCHICHTSTÄRKEN  
AUCH INNERHALB DER EINZELNEN BAUTEILE

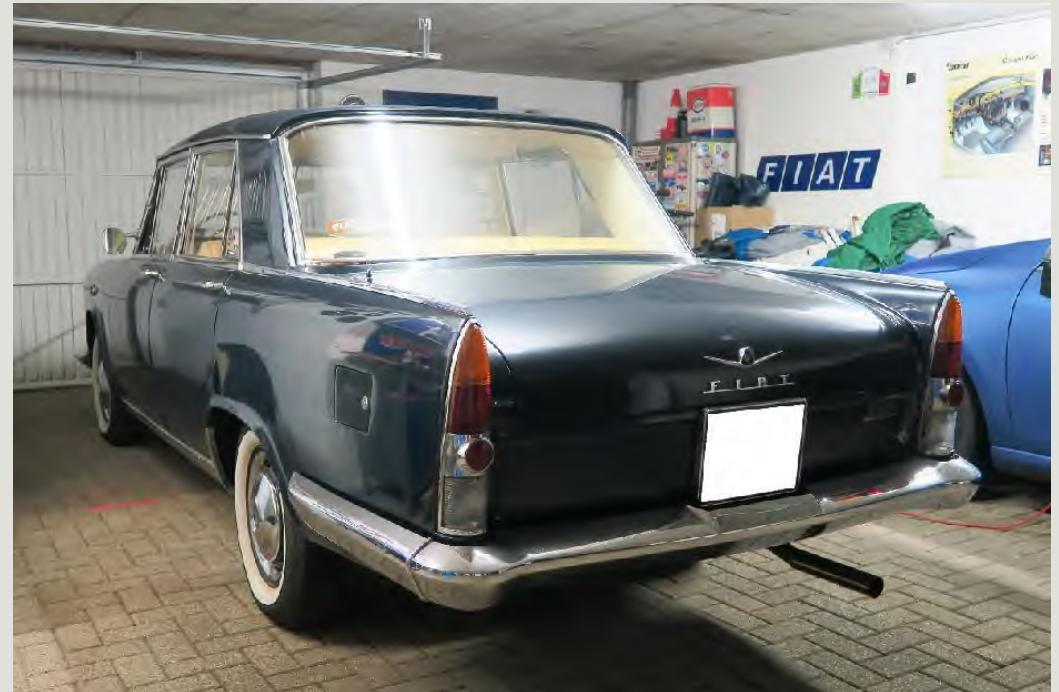
VERMUTLICH BEREITS IM WERK ERFOLGTE  
LACKREPARATUR AN DER LINKEN C-SÄULE

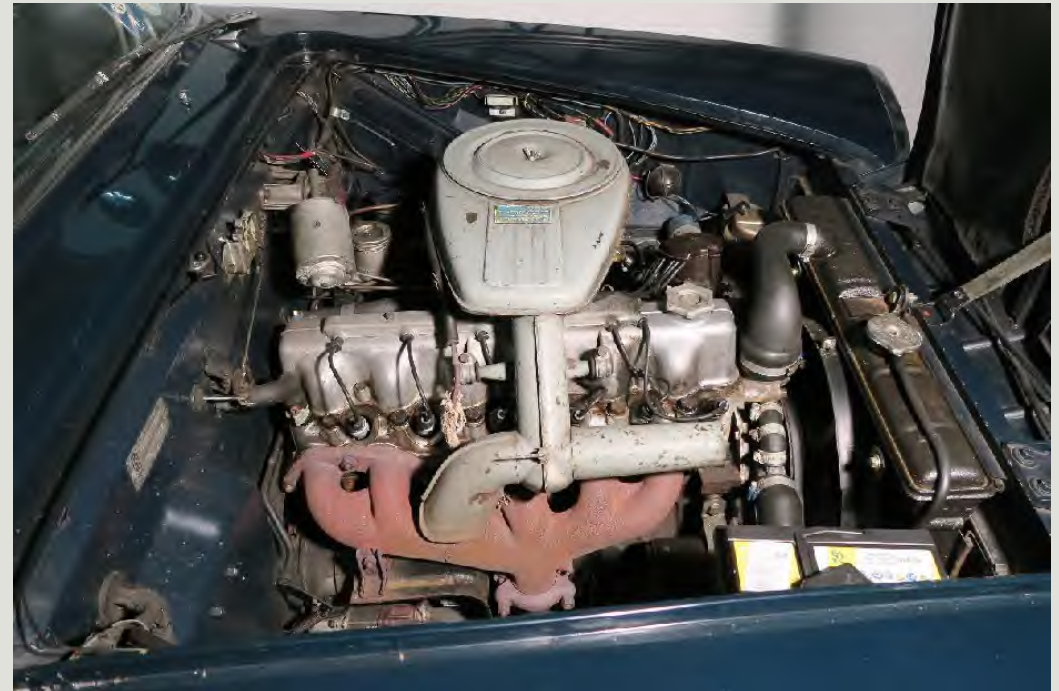
REIHENSECHSZYLINDER MIT 2,05 LITER HUBRAUM, VIERGANG-SCHALTGETRIEBE

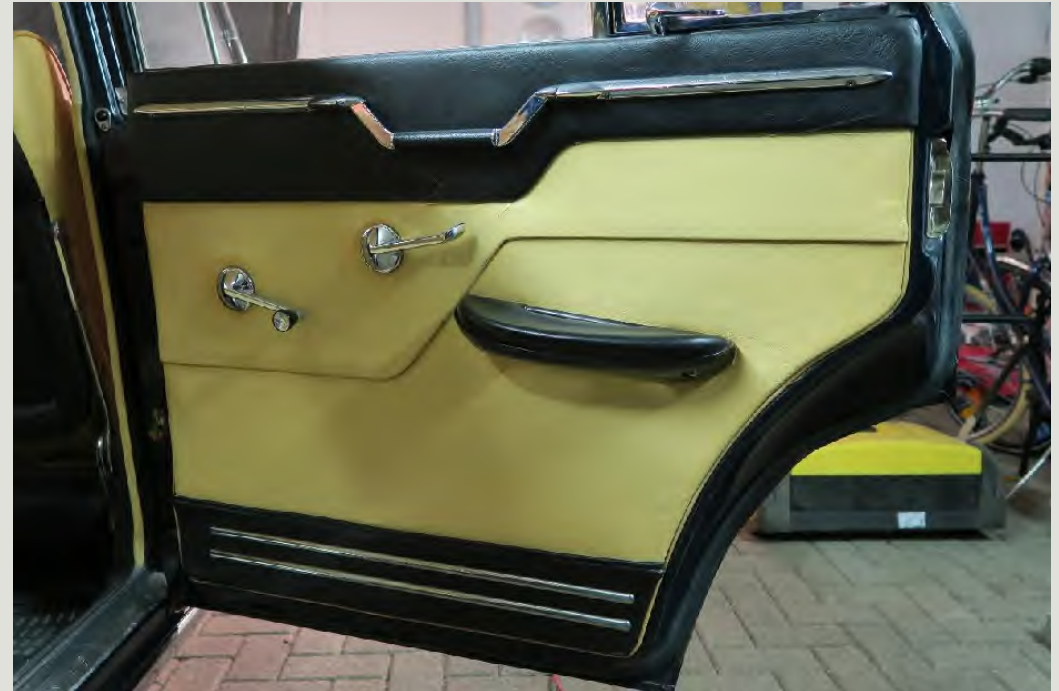
ABGESEHEN VON DEN VORDEREN SITZEN, IST AUCH DER INNENRAUM NICHT MODIFIZIERT

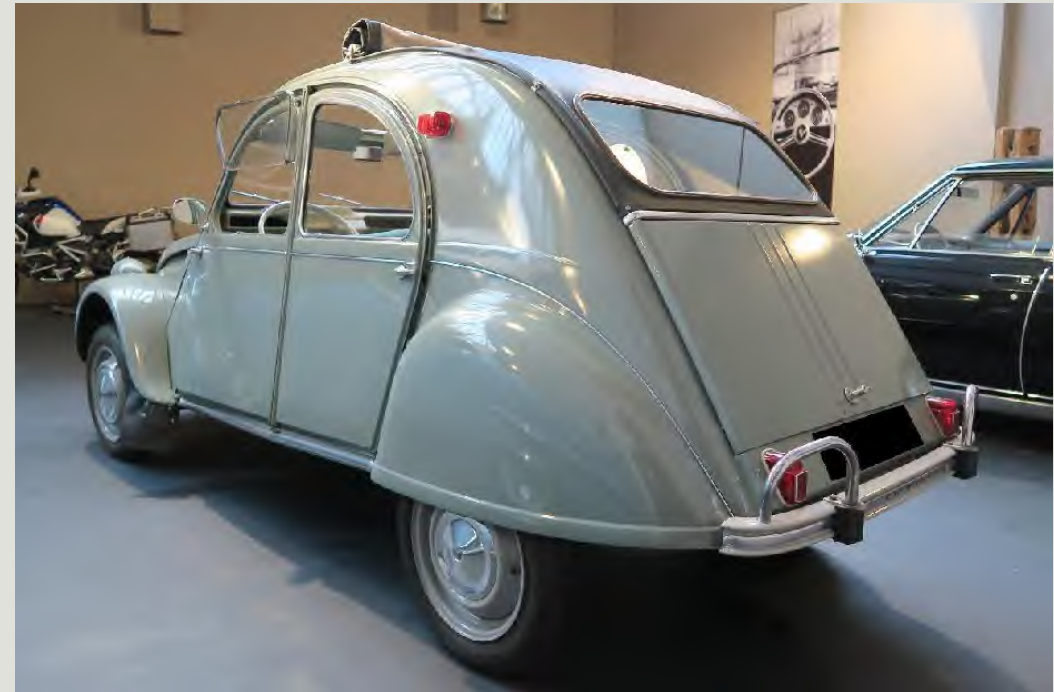
WERKSLACKIERUNG MIT SCHICHTSTÄRKEN  
ZWISCHEN 0,03 UND 0,13 MM

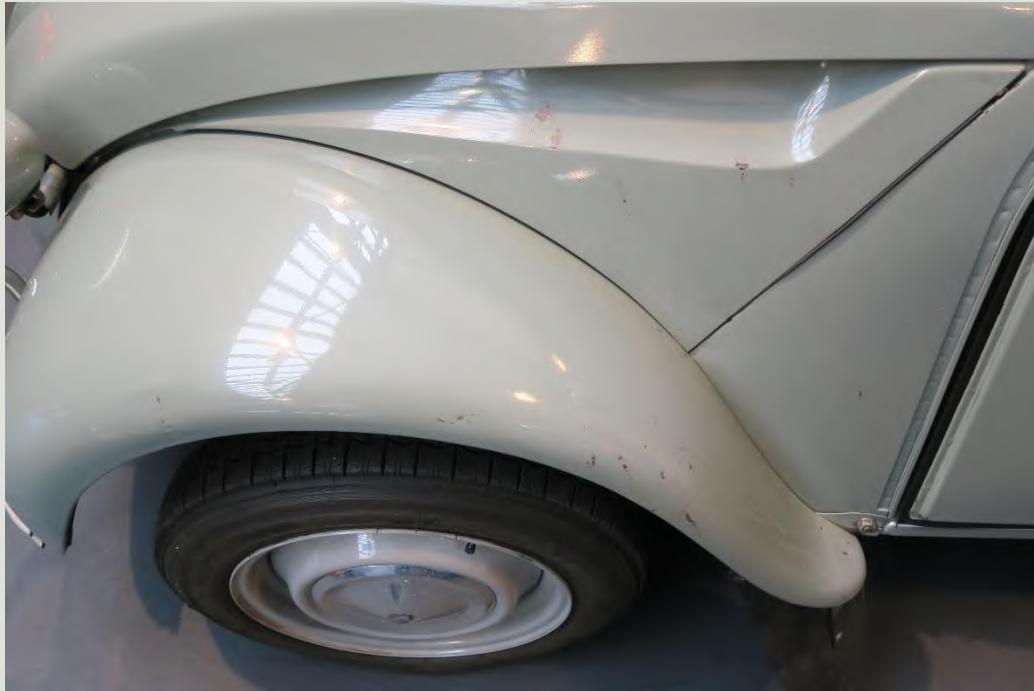
- kleine Delle in der Motorhaubenkante links oben am Übergang zum Windlauf, Lackschäden durch Batteriesäure an Haubenwange und Kotflügel vorn links, kleiner Lackschaden an der Beifahrertür, rückverformter Knick im Kotflügel vorn links, kleine Delle im und Lackausbesserung am Kotflügel hinten rechts, mehrere kleine Dellen in der Stoßstange hinten
- passend zum niedrigen Kilometerstand, nur minimale Gebrauchsspuren im ebenfalls nicht modifizierten Innenraum
- Details der Ausstattung AZAM (AZ Amelioré = verbesserte Variante) vollständig erhalten: komfortablere Innenraumdetails, Chrom-/Aluminium-Zierstreifen an den Türen und auf der Motorhaube, Chrombügel an beiden Stoßstangen

LACKSCHÄDEN DURCH BATTERIESÄURE AN  
HAUBENWANGE UND KOTFLÜGEL LINKS

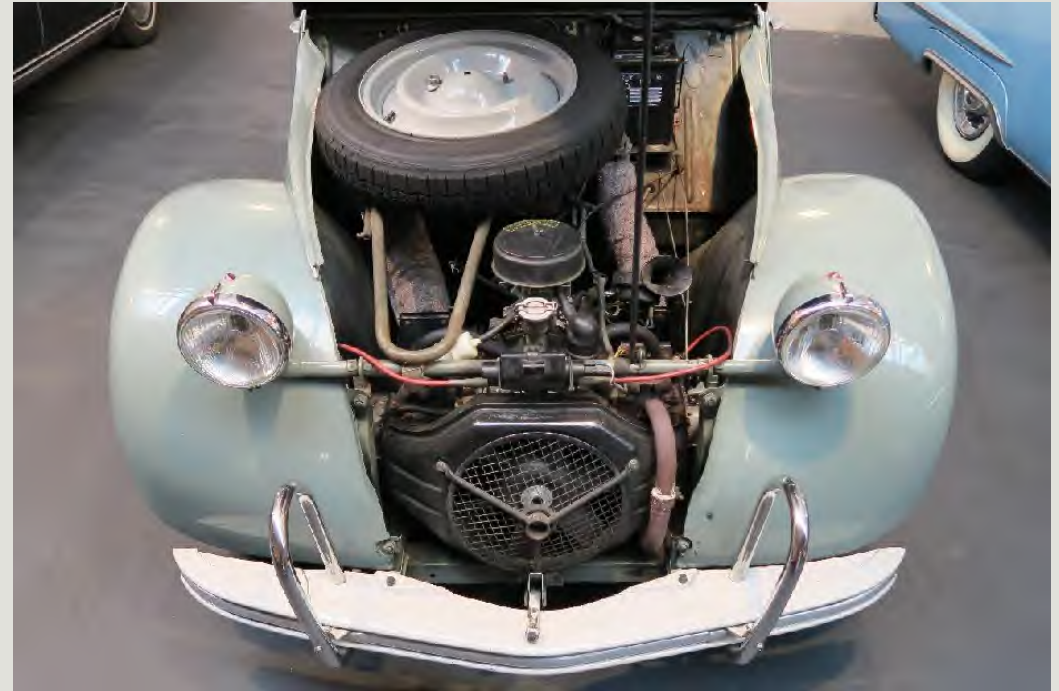
ZWEIZYLINDER-OTTOMOTOR MIT 0,425 LITER  
HUBRAUM UND 12 KW / 16 PS

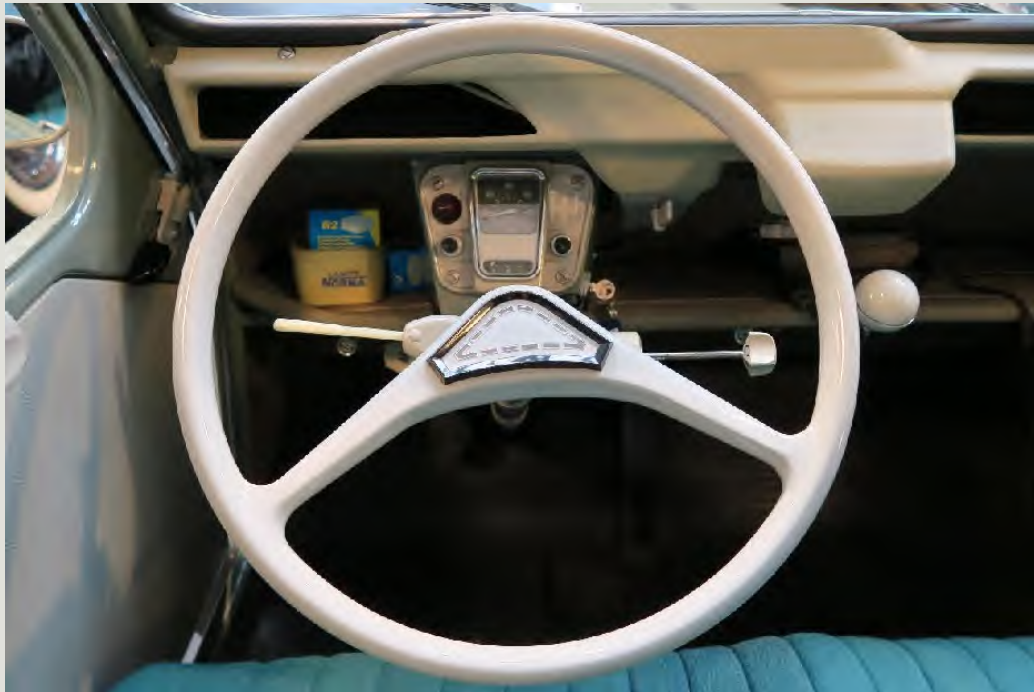
NICHT MODIFIZIERTER INNENRAUM MIT  
MINIMALEN GEBRAUCHSSPUREN

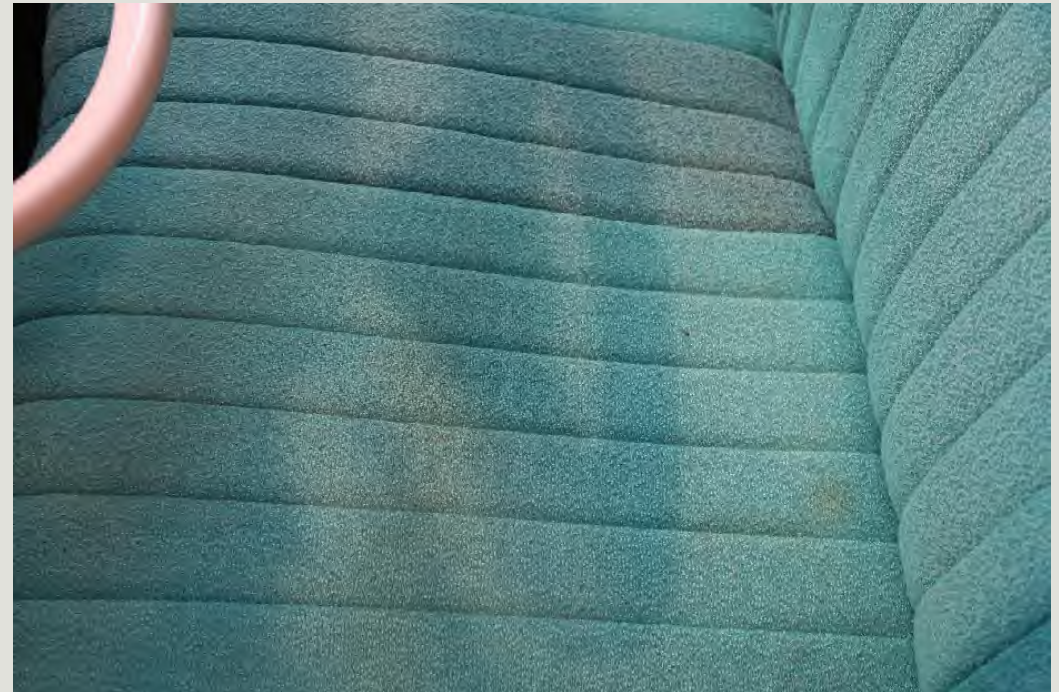
SITZBEZÜGE DER AUSSTATTUNG AZAM  
(AZ AMELIORÉ = VERBESSERTE VARIANTE)

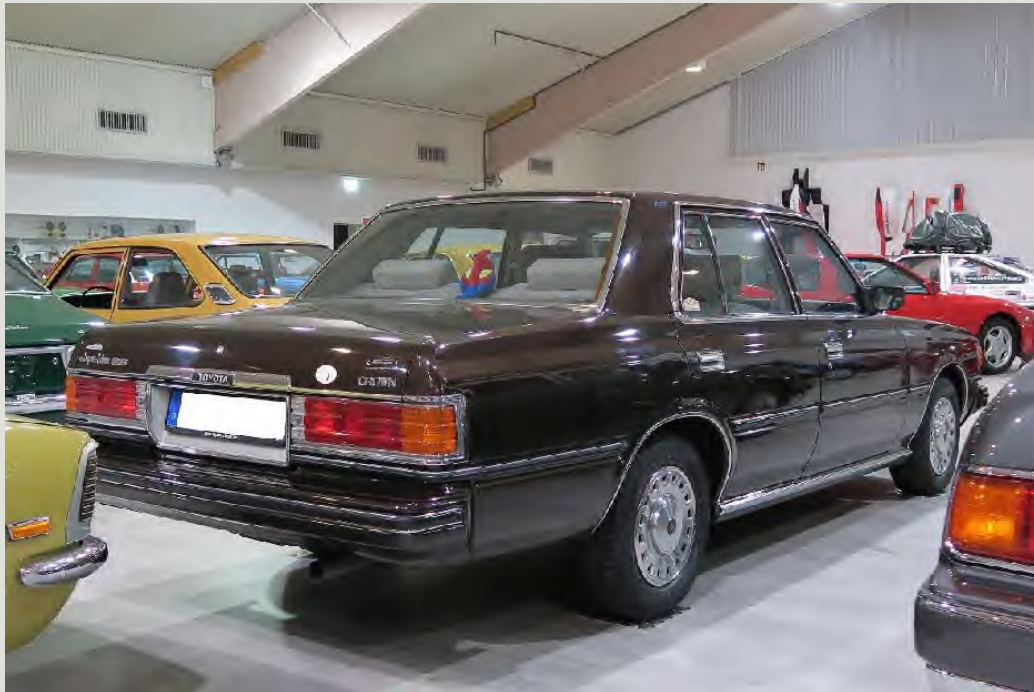
MIT SEINEM NICHT MODIFIZIERTEN ZUSTAND  
UND DER KAUM PATINIERTEN LACKIERUNG...

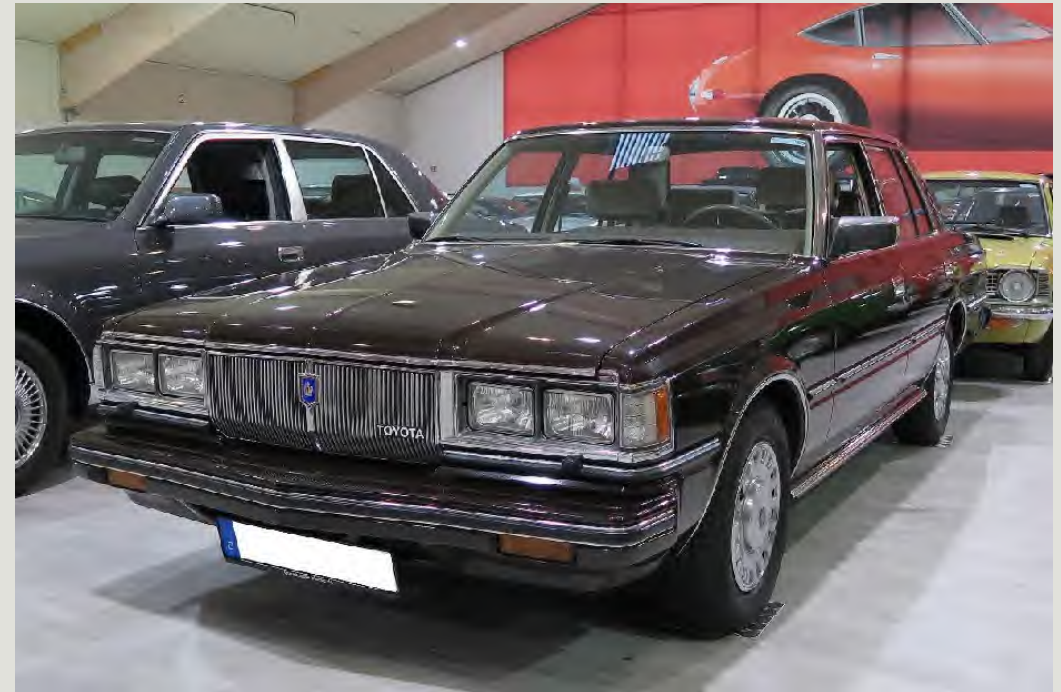
... IST DER CROWN LEICHT VERWECHSELBAR  
MIT EINEM NEU AUFGEBAUTEN FAHRZEUG

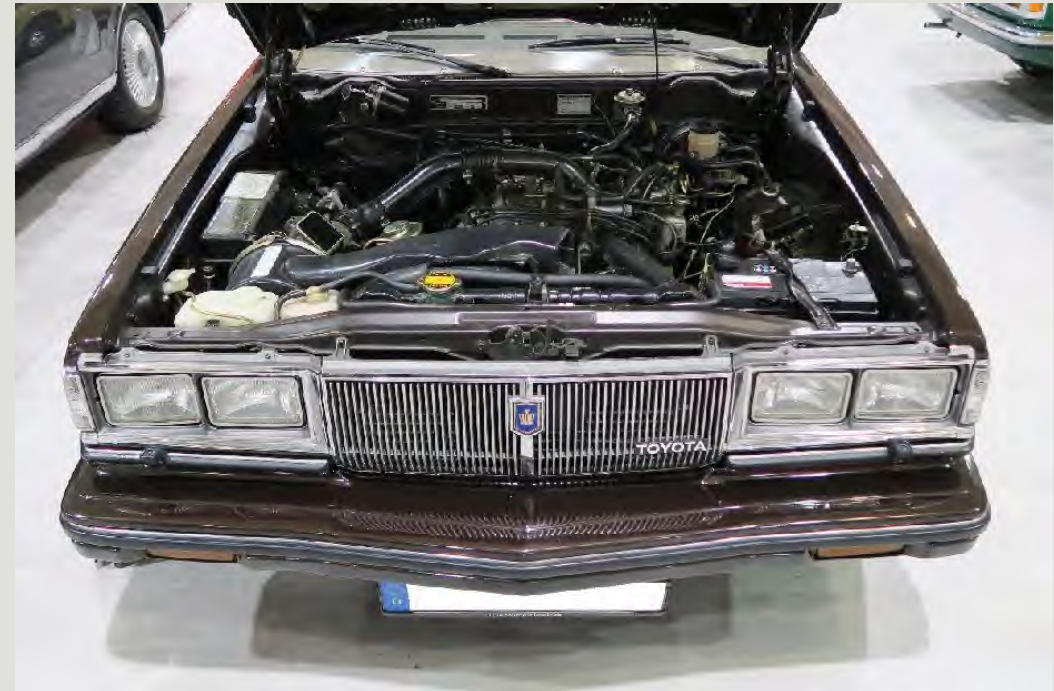
R6-OTTOMOTOR MIT 2,8 LITER HUBRAUM  
UND ZUR FIN PASSENDER NUMMER

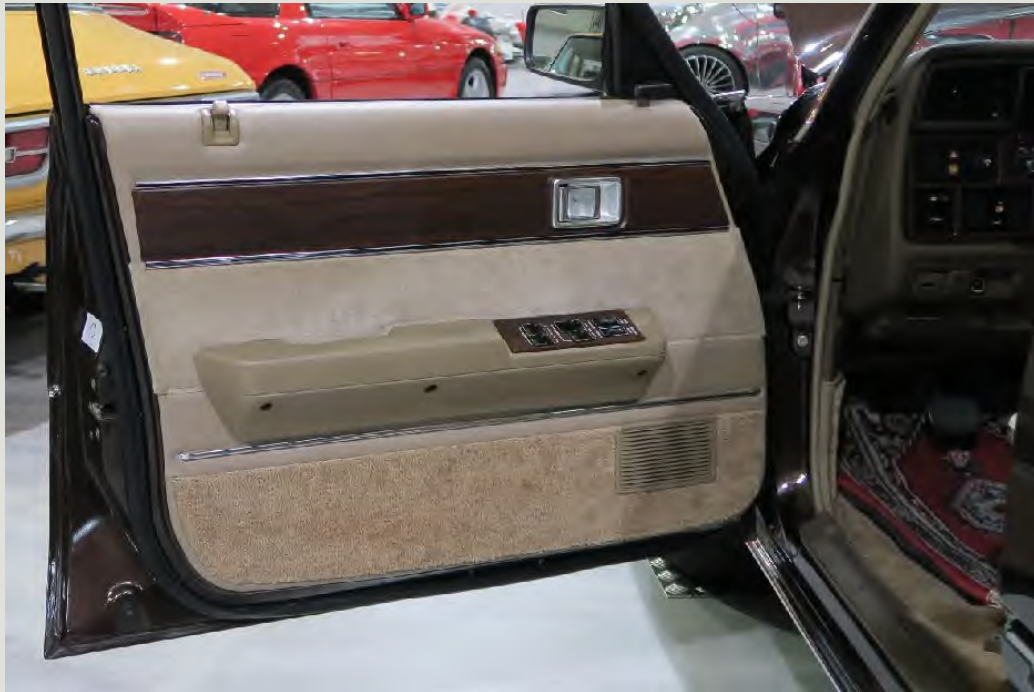
TROTZ KILOMETERSTAND JENSEITS 100.000  
KAUM GEBRAUCHSSPUREN IM INNENRAUM

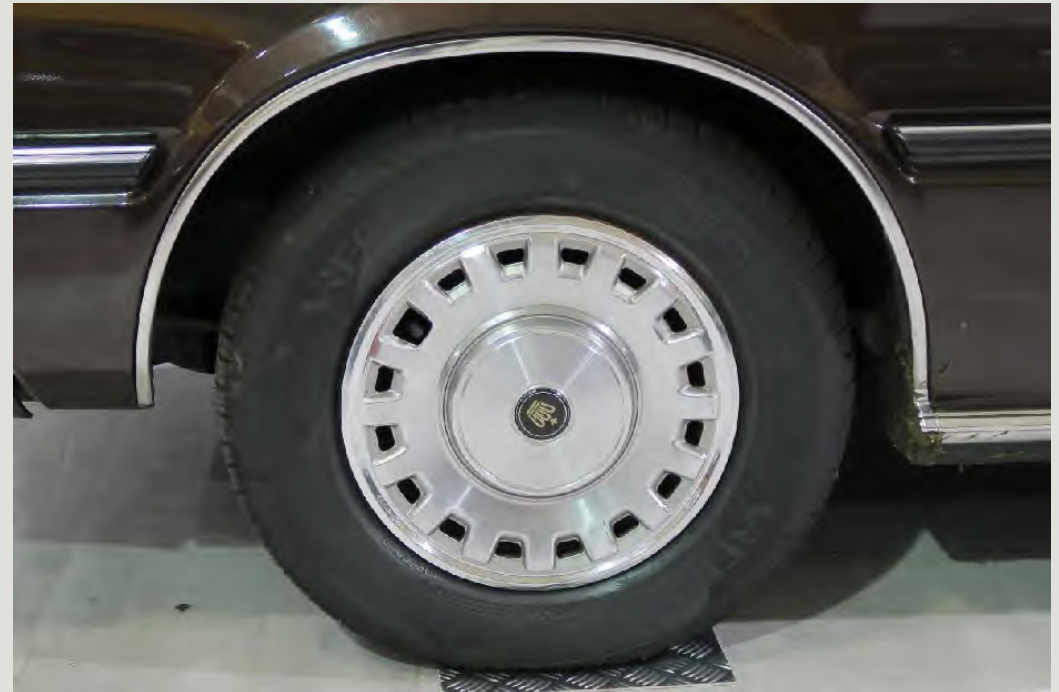
14-ZOLL-STAHLRÄDER MIT SCHADENFREIEN  
RADABDECKUNGEN EBENFALLS AUS STAHL

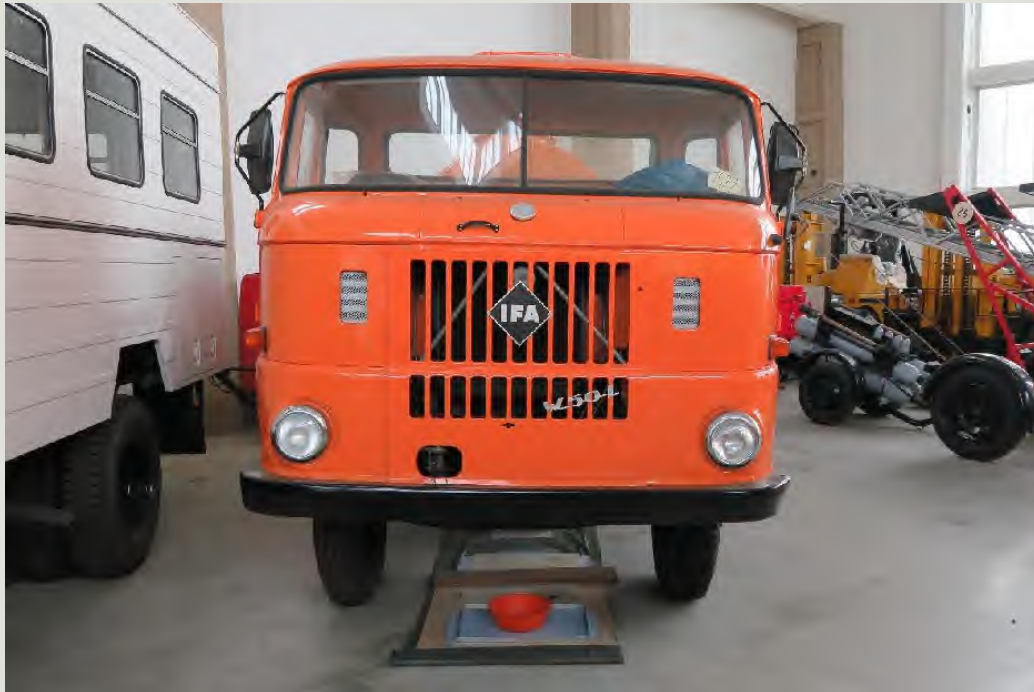
AM BASISFAHRZEUG LACKSCHICHTSTÄRKEN  
ZWISCHEN 0,15 UND 0,28 MM,...

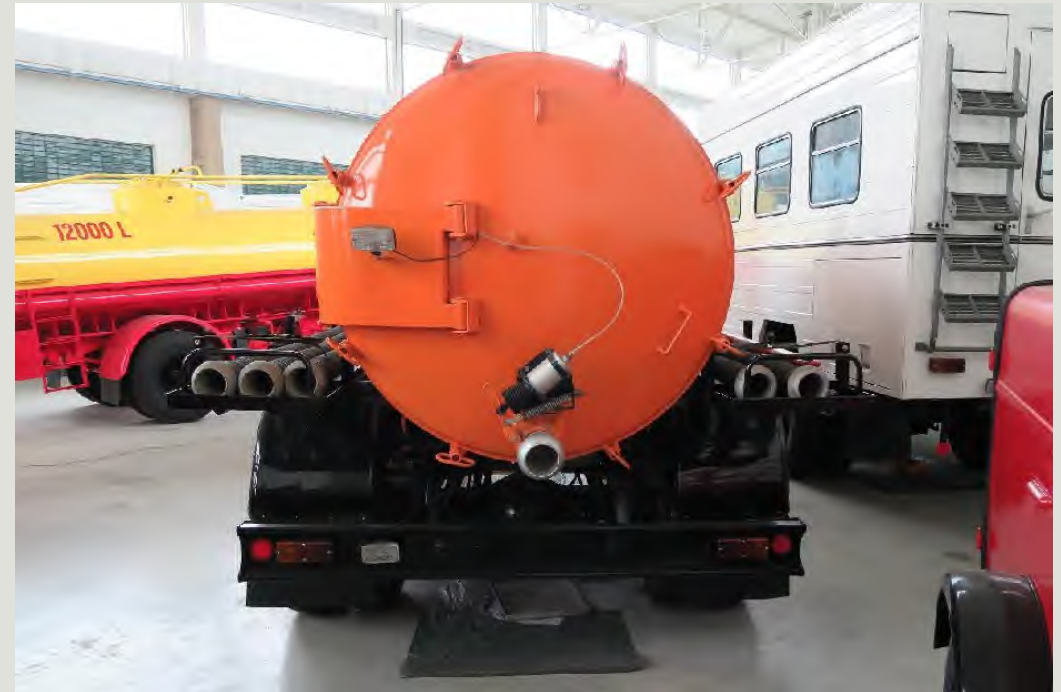
... AM ZUGELIEFERTEN AUFBAU SIND ES  
ZWISCHEN 0,30 UND 0,50 MM

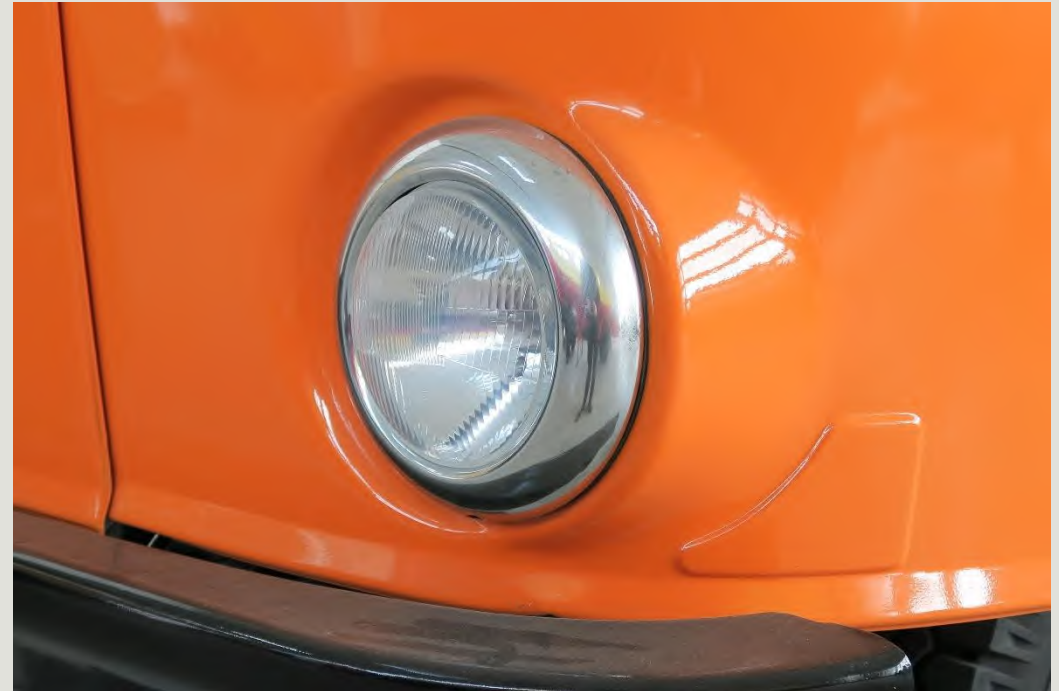
TROTZ BAUJAHR 1990: SCHEINWERFER MIT GLÜHLAMPEN 12 VOLT 40/45 WATT

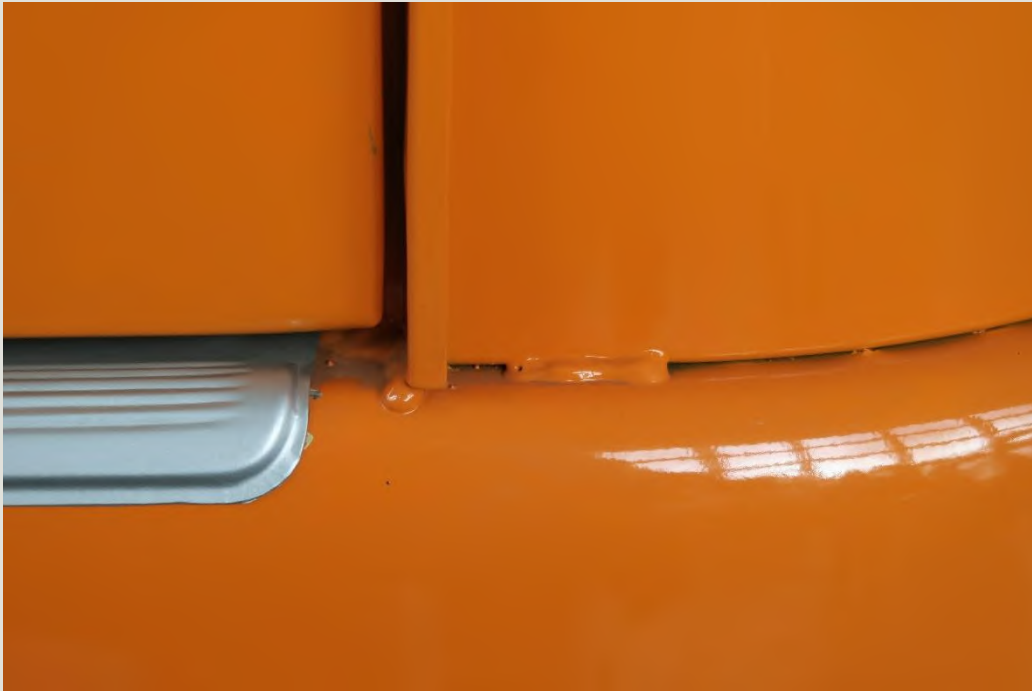
AUS HEUTIGEM BLICKWINKEL MANGELHAFTE SCHWEISSNÄHTE SOWOHL AM FAHRZEUG...

Unverfälscht ablesbar sind hierdurch sowohl Materialien und Fertigungsverfahren als auch die Fertigungsqualität. Am Beispiel einiger Schweißnähte werden Qualitätsmängel deutlich, am Fahrerhaus ebenso wie am vom VEB Spezialfahrzeugbau (Spezifa) Berlin zugelieferten Aufbau. Andererseits weist die Erkennbarkeit selbst kleinster Schweißperlen im Umfeld der Schweißnähte darauf hin, dass es sich bei der Lackierung trotz ihrer relativ hohen und ungleichmäßigen Schichtstärken um die Werkslackierung handelt.

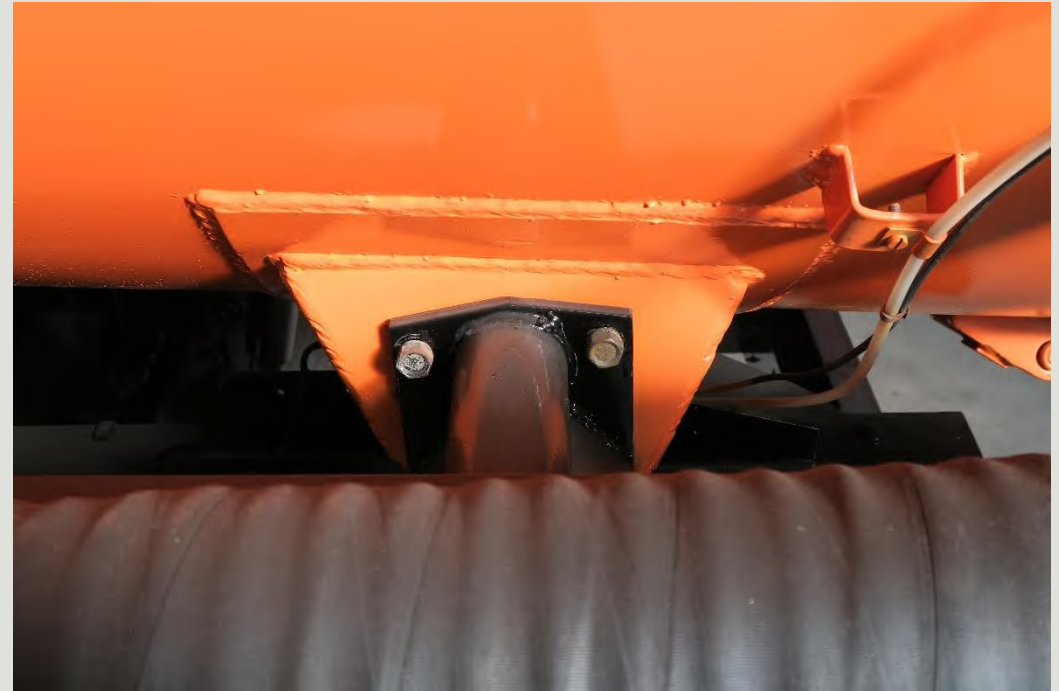
... ALS AUCH AM AUFBAU. IMMERHIN: DIE SCHWEISSPERLEN BESTÄTIGEN DEN ERSTLACK

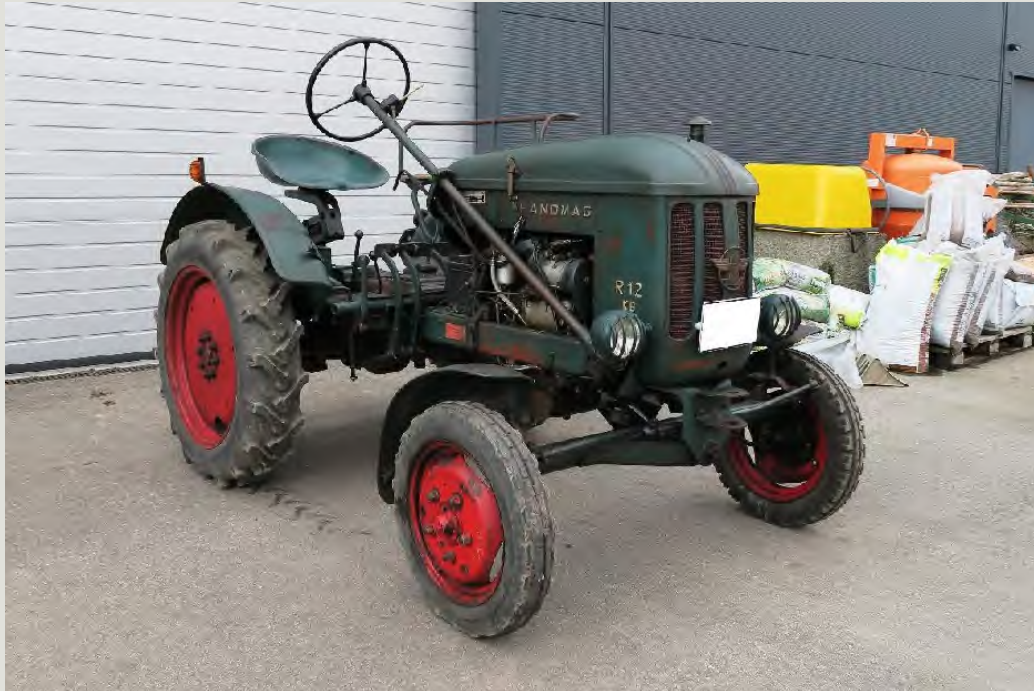
DAS FAHRZEUG BESITZT GROSSFLÄCHIG DIE  
WERKSLACKIERUNG IN GRÜN...

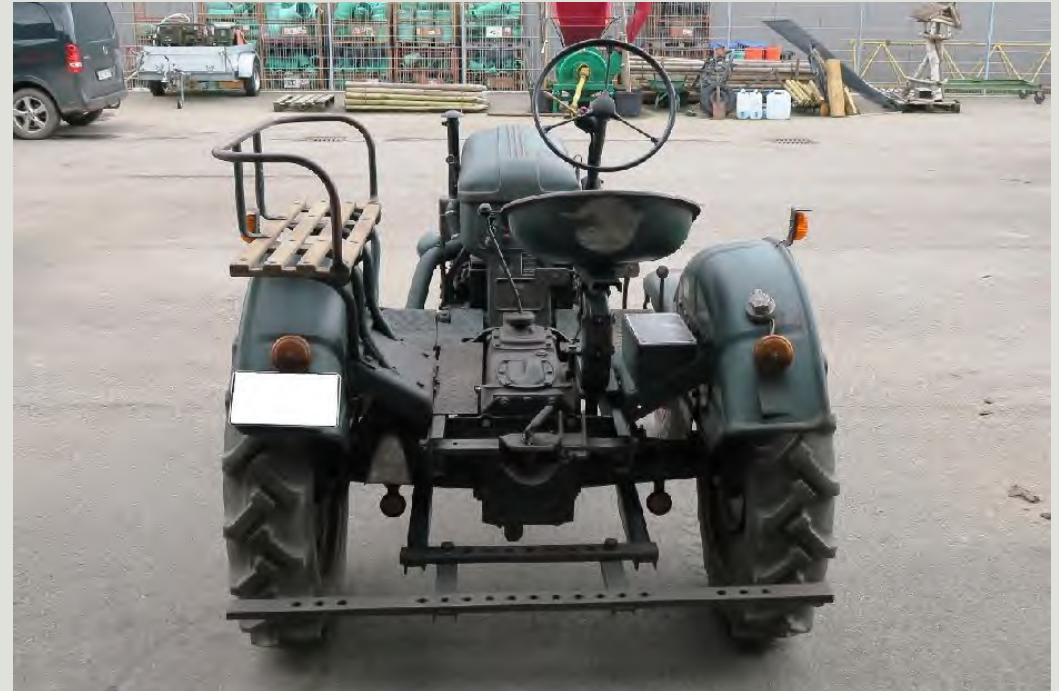
... MIT VERMATTUNGEN, BEREIBUNGEN UND  
AUSBRÜCHEN AN ALLEN BAUTEILEN

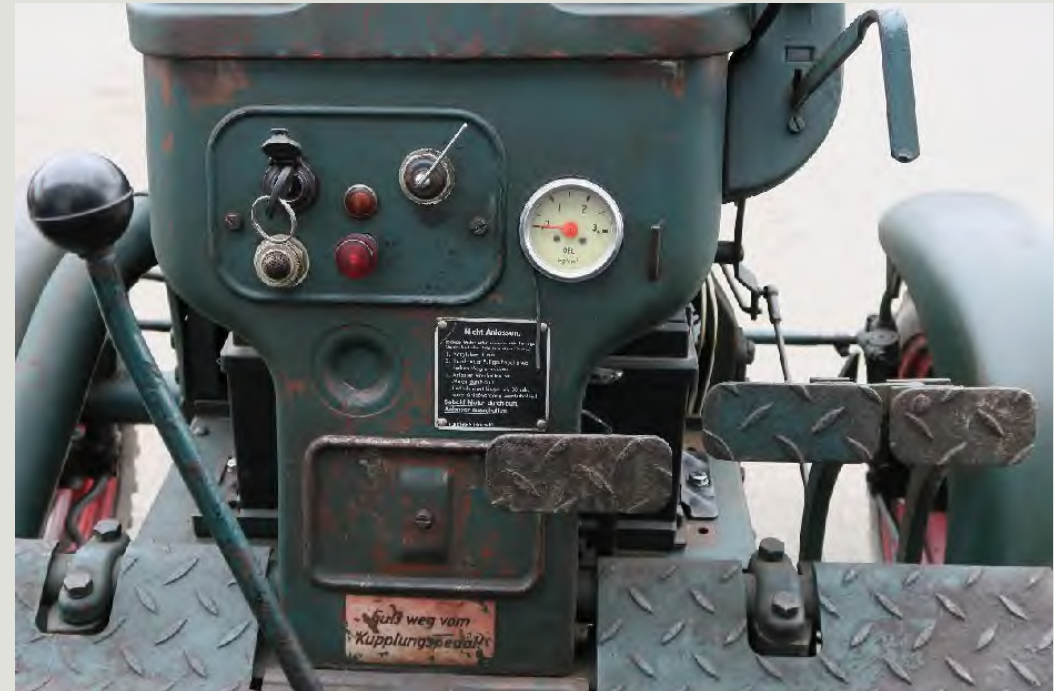
VERMUTLICH WÄHREND DER GEBRAUCHS-  
PHASE ERSETZTES ÖLDRUCKMANOMETER

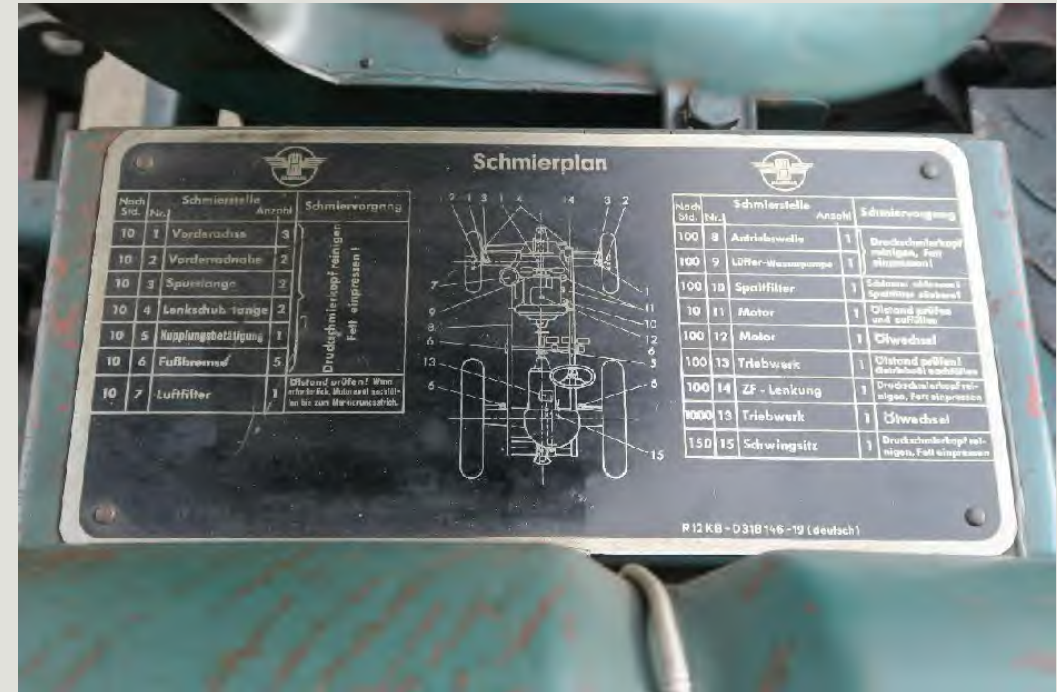
UNVERSEHRT UND SOMIT NACH WIE VOR AUSSAGEFÄHIG: SCHMIERPLAN DES R12 KB

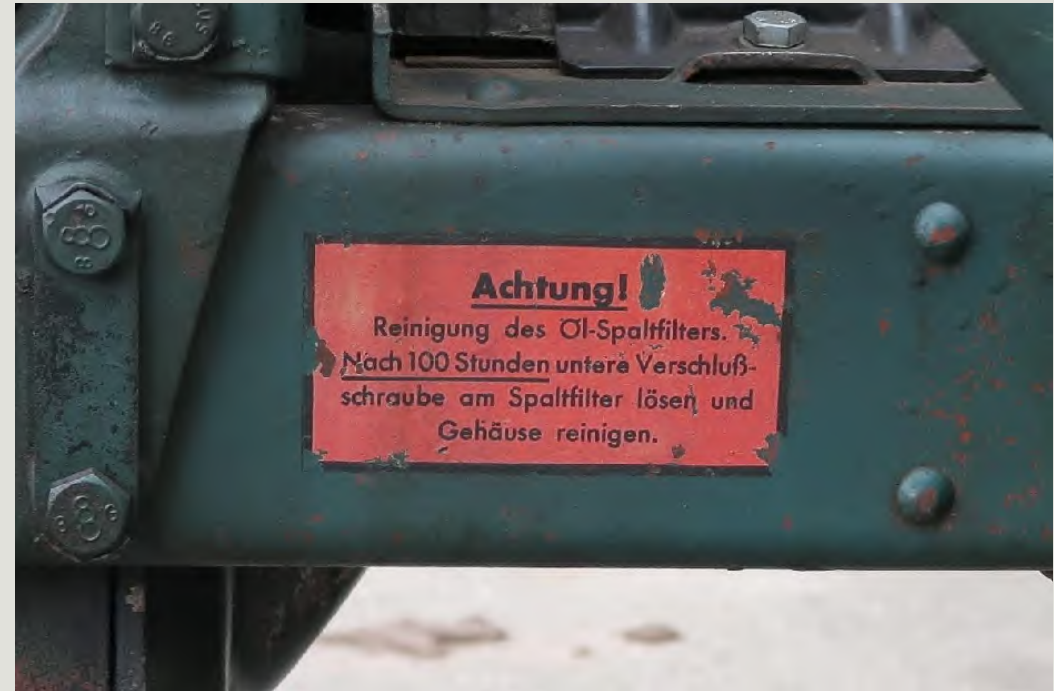
... BESTÄTIGEN DEN GROSSFLÄCHIGEN ERHALT  
DER WERKSSEITIGEN LACKIERUNG
