## Technisches Merkblatt

Betreff : Taillenplattenschraube

Betroffene Produkte :

BT1380108 (Größen SM-ML-XLXXL)

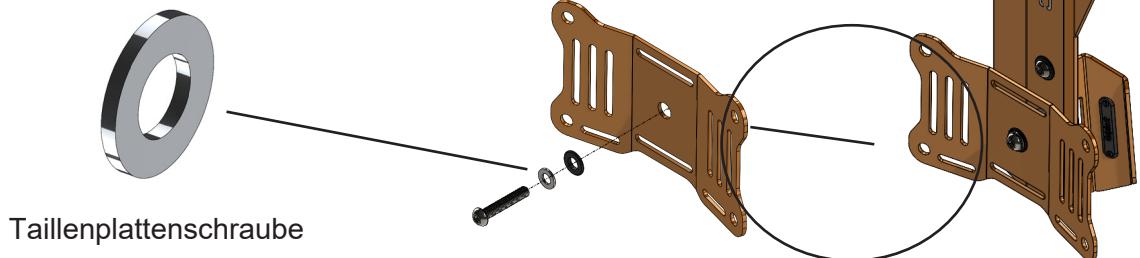
Um herauszufinden, ob Ihr Jacket bereits aufgerüstet wurde, überprüfen Sie bitte ob die Unterlegscheiben aus Edelstahl im mittleren Loch der Taillenplatte vorhanden sind.

Wenn die unten gezeigte Edelstahlscheibe fehlt, empfehlen wir Ihnen, Ihr Jacket zu Ihrem nächsten Händler zu bringen, um es nachzurüsten.

Dies stellt keine Sicherheitsbedenken dar, da die Rückenplatte stets an dem Jacket befestigt bleibt. Wir empfehlen Ihnen jedoch, Ihr Jacket zu Ihrem nächstgelegenen Händler zurückzubringen, der Ihr Kit gerne kostenlos aufrüsten wird.
