NOTICE TECHNIQUE

DATE: 13 Septembre 2022

OBJET: Remplacement des rondelles Exotec

BT1380108 (tailles SM-ML-XLXXL) BT1380110
(tailles SM-ML-XLXXL)

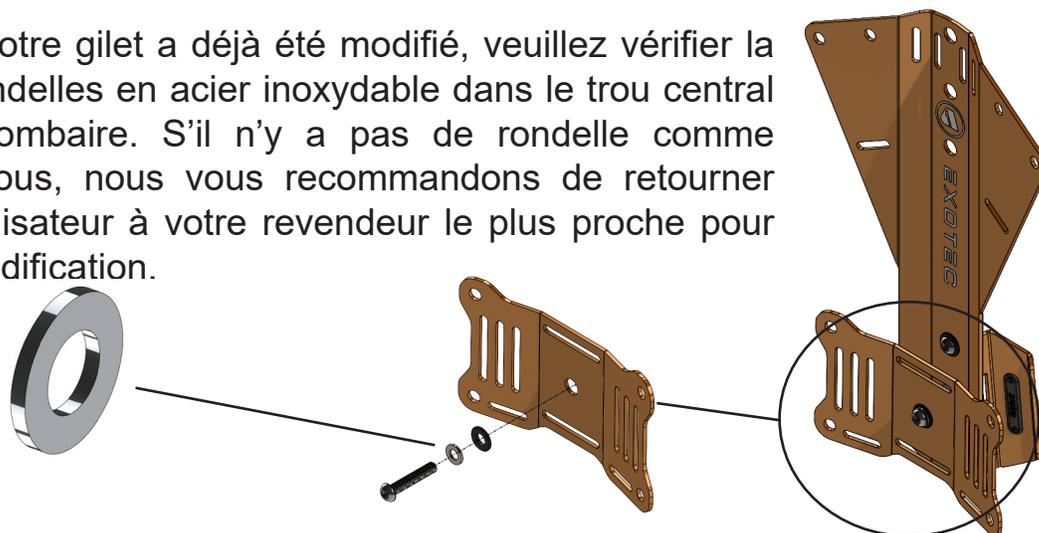
Rondelle inox

Pour savoir si votre gilet a déjà été modifié, veuillez vérifier la présence de rondelles en acier inoxydable dans le trou central de la plaque lombaire. S'il n'y a pas de rondelle comme indiqué ci-dessous, nous vous recommandons de retourner votre gilet stabilisateur à votre revendeur le plus proche pour qu'il fasse la modification.

Cependant, nous vous recommandons de retourner votre gilet à votre revendeur le plus proche, qui se fera un plaisir de faire la modification gratuitement.
