## Gebrauchtfahrzeugbewertung

| Fahrzeugdaten | Hersteller | Volkswagen | | | Typ | T-Roc United | | | Modell | 1.5 TSI EU6d, United OPF, 2020 - 2.. | | | | | | | | | | |
| | VIN | WVGZZZA1ZMV100704 | | | Aufbau | Sport-Utility-Vehicle | | | Anzahl Türen | 5 | Kraftstoff | Superbenzin | KBA-Schlüssel | 0603/CED | | | | | | |

## Schadensbilder

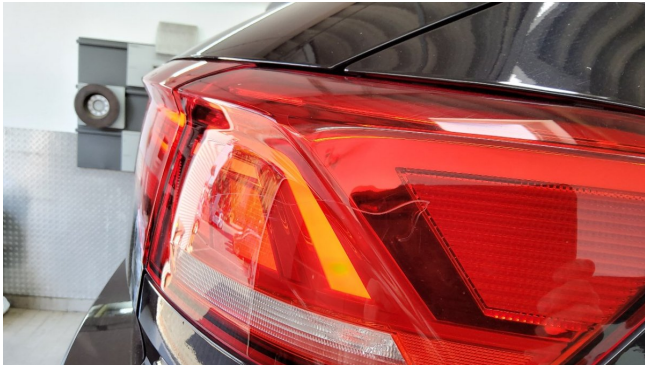
Rückleuchte rechts aussen zerkratzt - erneuern - erneuern  
Rückleuchte rechts aussen zerkratzt (DEKRA)

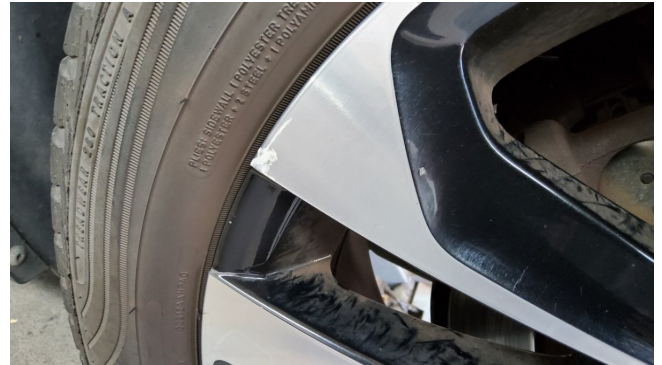
Hochglanz Felge hinten links Korrosion, Minderwert  
Hochglanz Felge hinten links Korrosion, Minderwert (DEKRA)

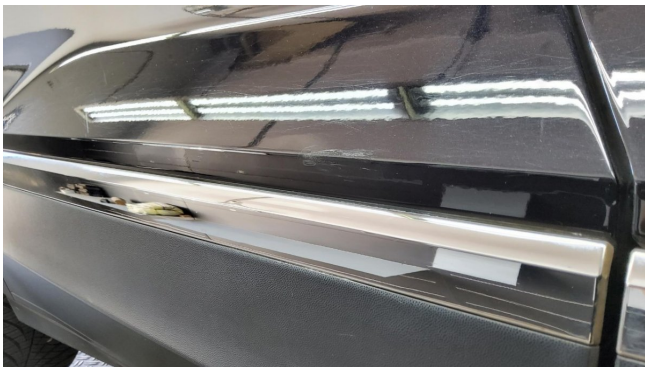
Tür hinten rechts Lackierung, zerkratzt - smart repair - smart repair  
Tür hinten rechts Lackierung, zerkratzt, smart repair (DEKRA)

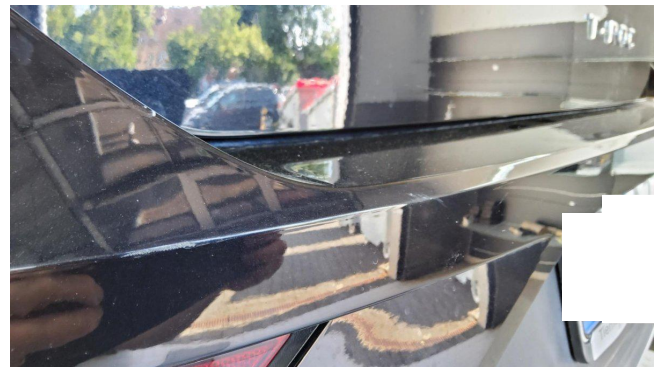
Stoßfänger hinten Lackierung, zerkratzt - lackieren mit Lackaufbau - lackieren mit Lackaufbau  
Stoßfänger hinten Lackierung, zerkratzt, lackieren mit Lackaufbau (DEKRA)

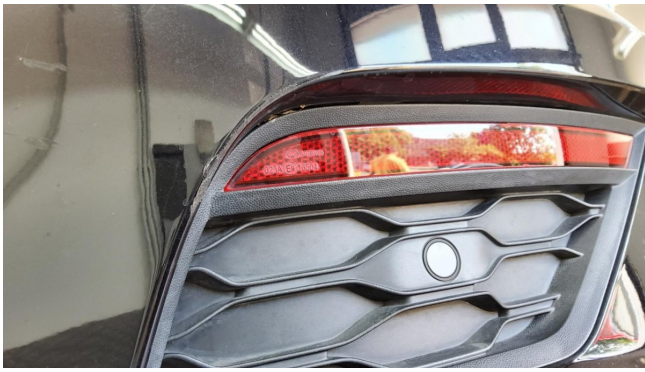
Stoßfänger hinten Lackierung, zerkratzt - lackieren mit Lackaufbau - lackieren mit Lackaufbau  
 Stoßfänger hinten Lackierung, zerkratzt, lackieren mit Lackaufbau (DEKRA)

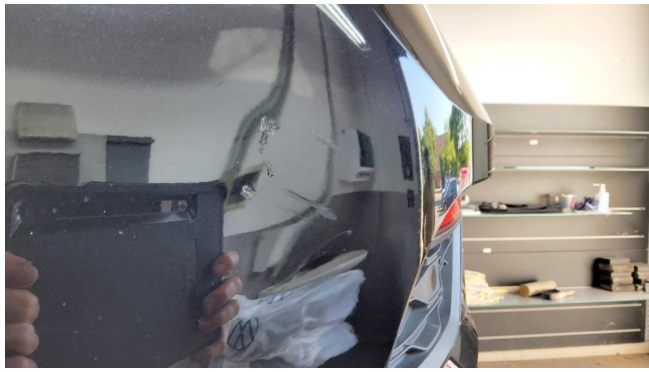
Stoßfänger hinten Lackierung, zerkratzt - lackieren mit Lackaufbau - lackieren mit Lackaufbau  
 Stoßfänger hinten Lackierung, zerkratzt, lackieren mit Lackaufbau (DEKRA)

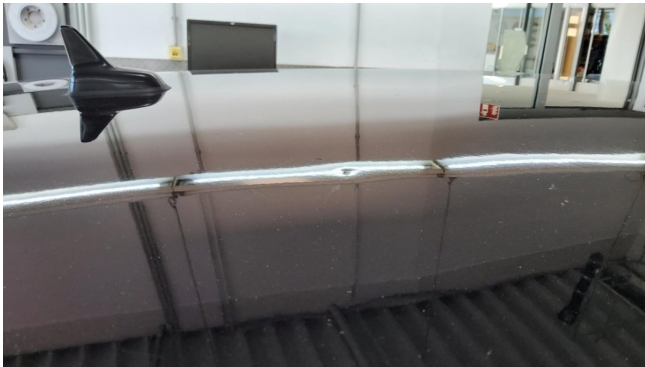
Dach, eingedellt - drücken - drücken  
 Dach, eingedellt, drücken (DEKRA)

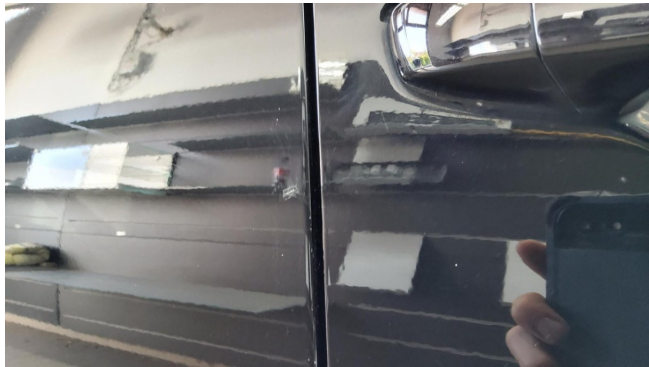
Tür hinten rechts Lackierung, zerkratzt - smart repair - smart repair  
 Tür hinten rechts Lackierung, zerkratzt, smart repair (DEKRA)

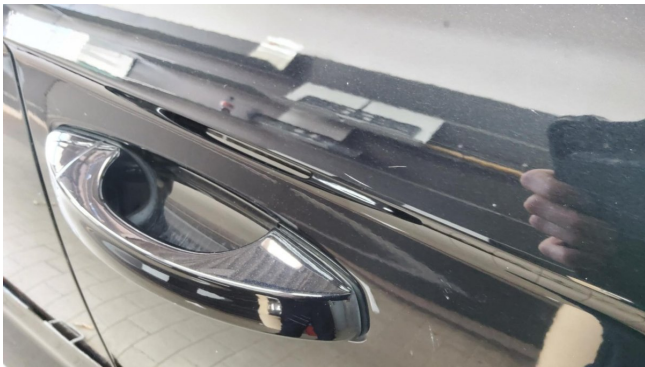
Tür vorne rechts Lackierung, zerkratzt - smart repair - smart repair  
 Tür vorne rechts Lackierung, zerkratzt, smart repair (DEKRA)

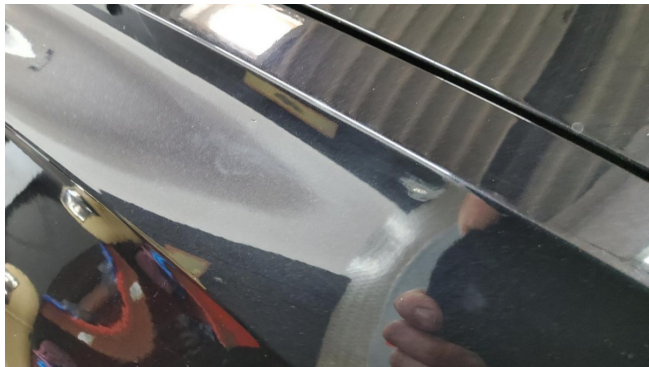
Kotflügel vorne rechts Lackierung, Steinschlag - smart repair - smart repair  
 Kotflügel vorne rechts Lackierung, Steinschlag, smart repair (DEKRA)

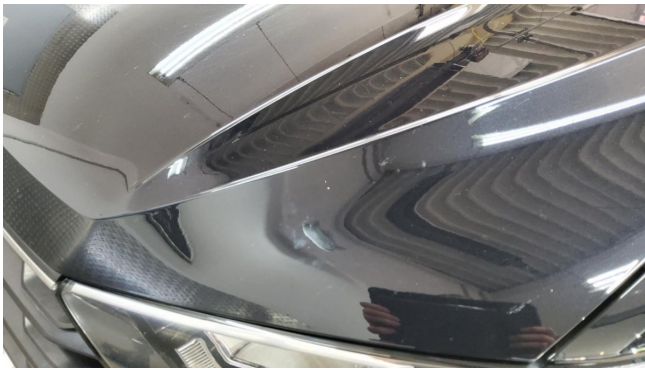
Motorhaube Lackierung, Steinschlag - Gebrauchsspur - Gebrauchsspur  
Motorhaube Lackierung, Steinschlag, Gebrauchsspur (DEKRA)

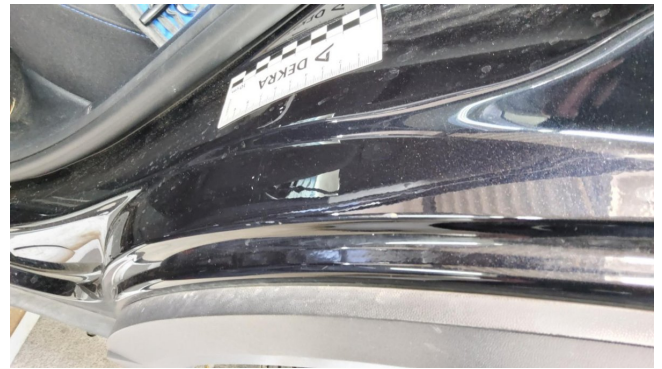
Tür hinten links Einstieg, zerkratzt - smart repair - smart repair  
Tür hinten links Einstieg, zerkratzt, smart repair (DEKRA)

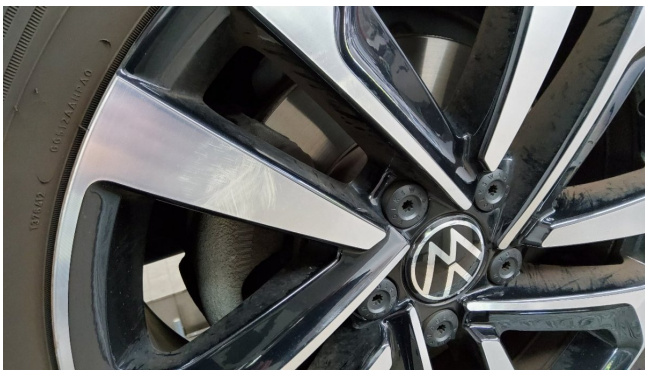
Hochglanz Felgen hinten rechts und vorne links oberflächenkratzer - polieren - polieren  
Hochglanz Felgen hinten rechts und vorne links oberflächenkratzer (DEKRA)

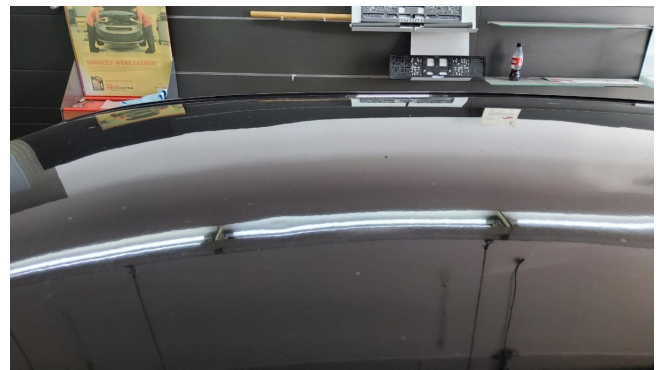
Dach, eingedellt - drücken - drücken  
Dach, eingedellt, drücken (DEKRA)

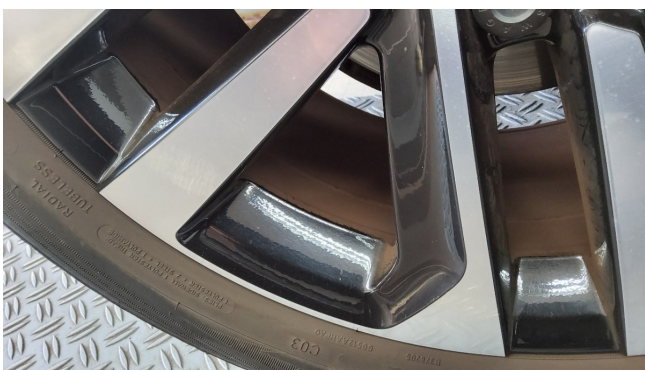
Hochglanz Felgen hinten rechts und vorne links oberflächenkratzer - polieren - polieren  
Hochglanz Felgen hinten rechts und vorne links oberflächenkratzer (DEKRA)

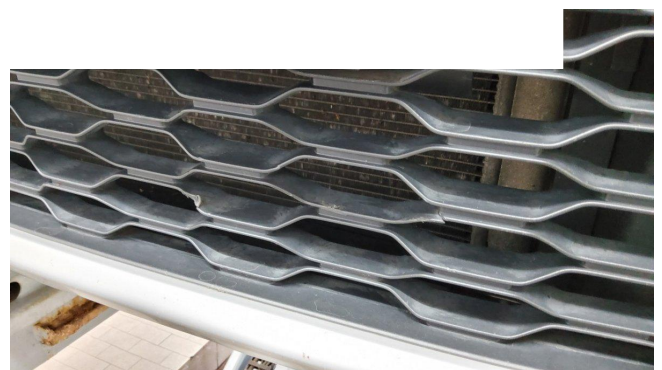
Stoßfänger vorne Luftführung Mitte unten beschädigt - erneuern - erneuern  
Stoßfänger vorne Luftführung Mitte unten beschädigt (DEKRA)

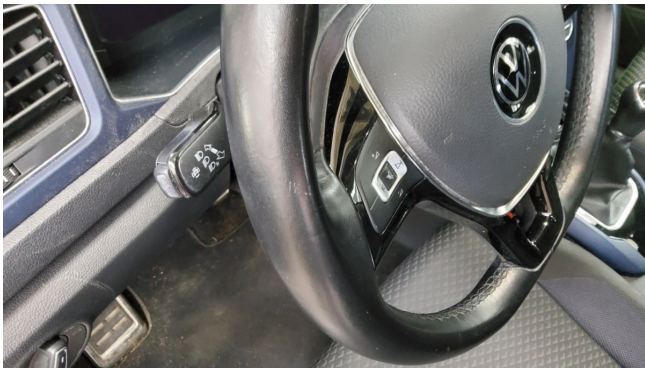
Lenkrad zerkratzt - Smart Repair - Smart Repair  
 Lenkrad zerkratzt (DEKRA)

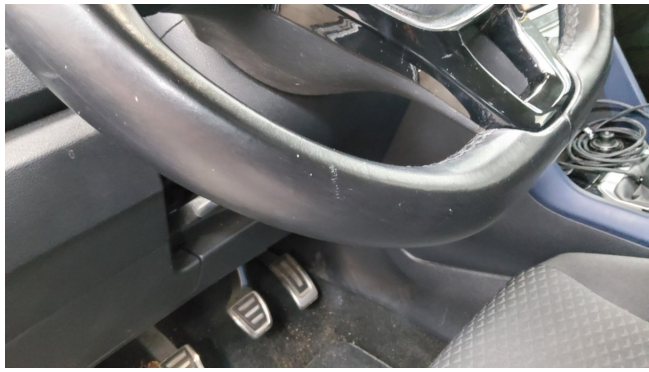
Lenkrad zerkratzt - Smart Repair - Smart Repair  
 Lenkrad zerkratzt (DEKRA)

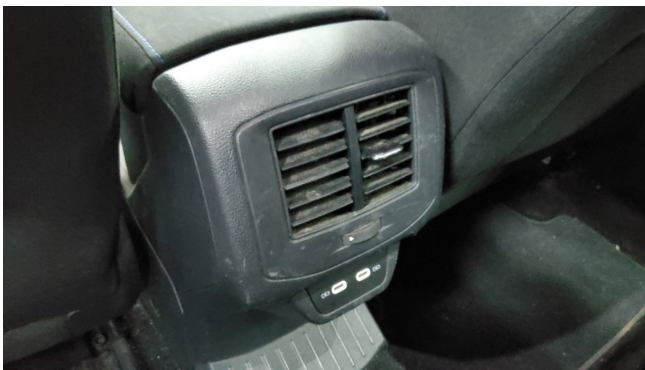
Luftausströmer hinten Mitte Verstellung beschädigt - erneuern - erneuern  
 Luftausströmer hinten Mitte Verstellung beschädigt (DEKRA)

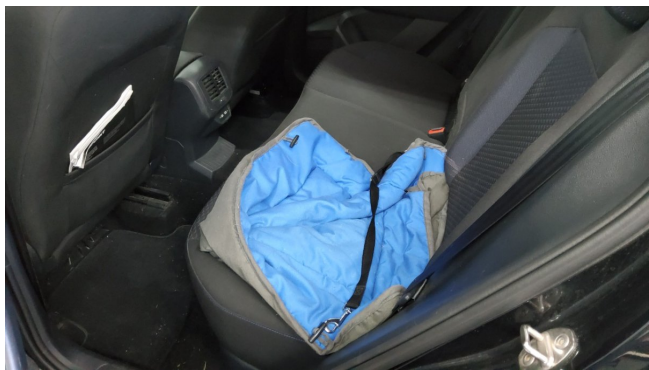
Ozonbehandlung durchführen  
 Ozonbehandlung durchführen (DEKRA)

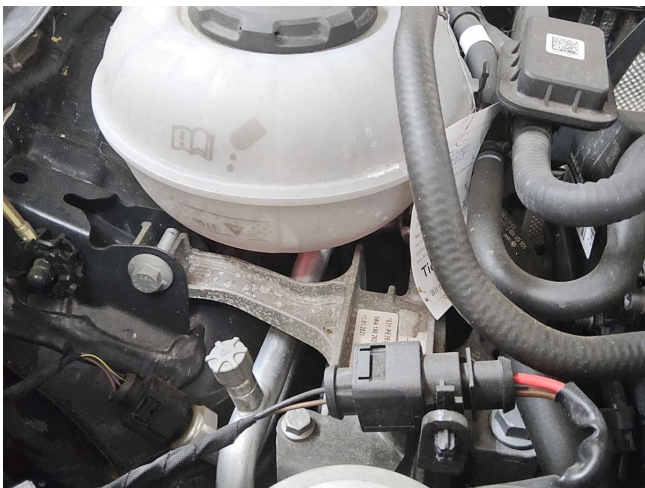
Kühlmittelstand unter minimum prüfen

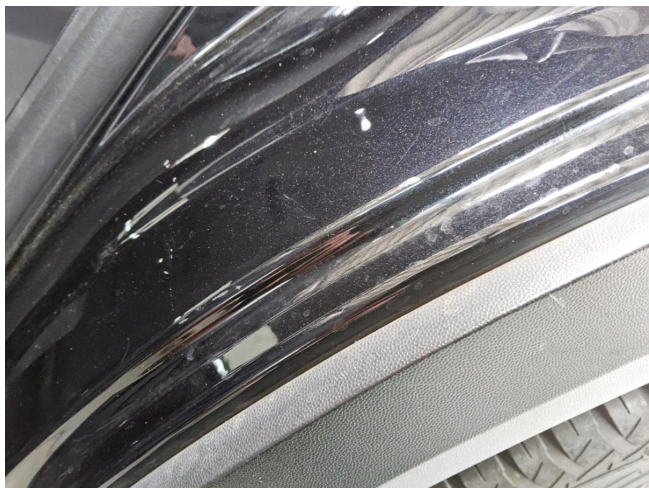
Tür hinten links Einstieg, zerkratzt - smart repair - smart repair
