## Opel Astra Design Edition

EZ 05/2011 | Limousine | Benzin | Automatikgetriebe | 167.866km  
Besteuerung: Differenzbesteuert (§25a UStG)  
Fahrzeugstandort: 94\*\*\*  
Fahrzeug aufgenommen am: 30.07.2026

# Hinweise zum Zustandsbericht

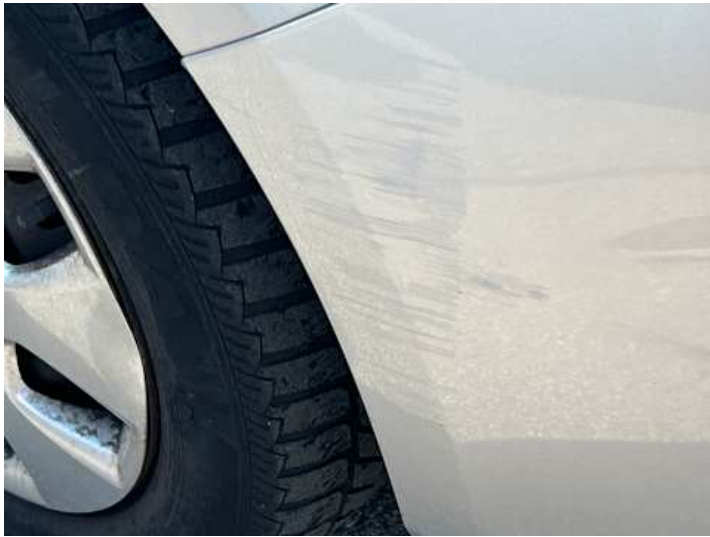
Stoßstange vorne (Lackschaden, Kratzer)

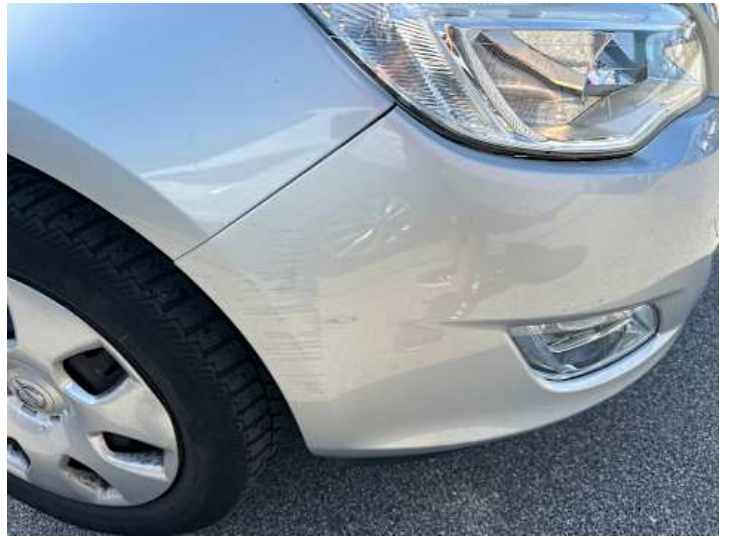
Stoßstange vorne (Lackschaden, Kratzer)

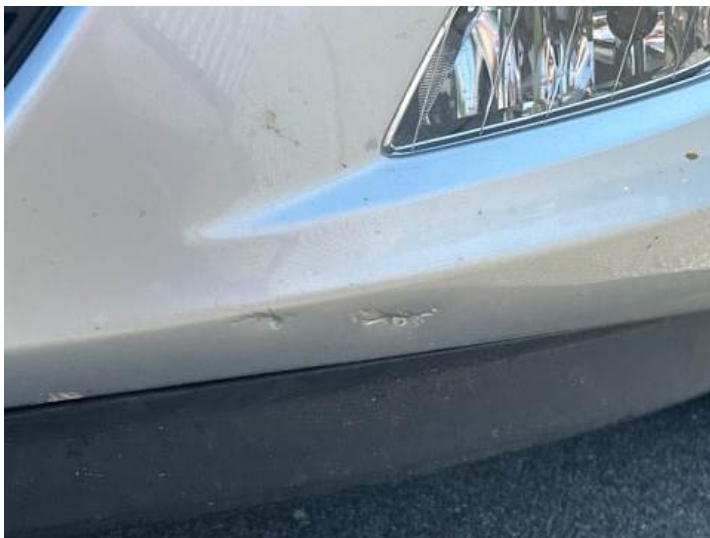
Stoßstange vorne (Lackschaden, Kratzer)

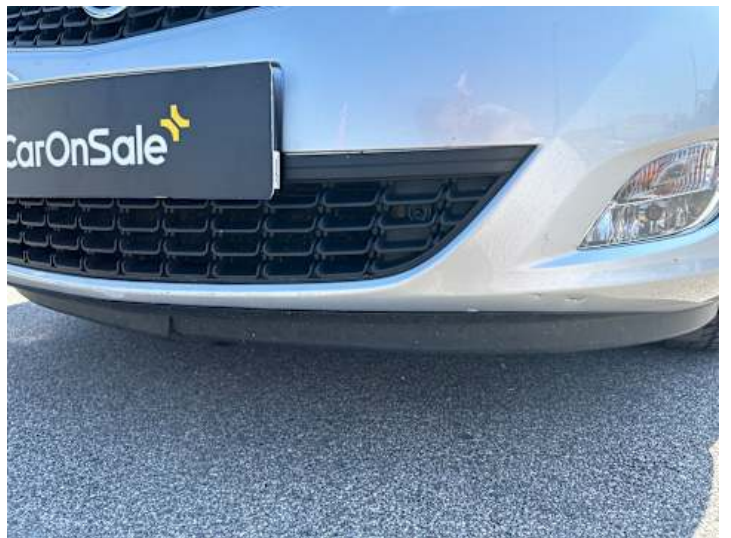
Stoßstange vorne (Lackschaden, Kratzer)

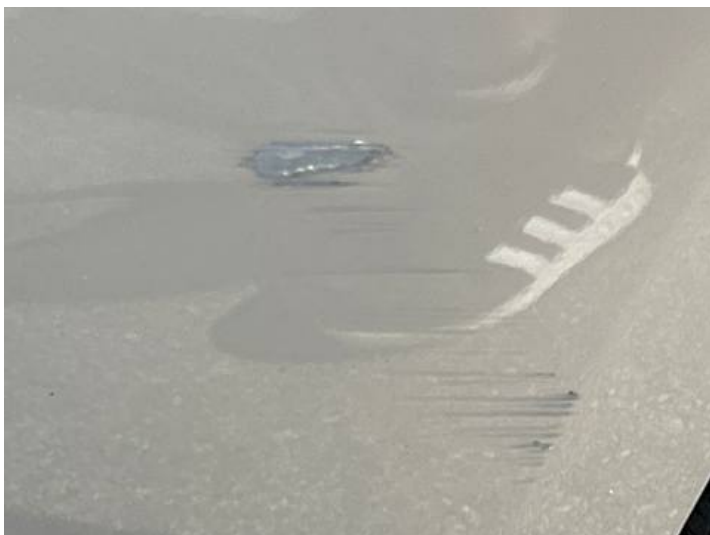
Stoßstange vorne (Lackschaden, Kratzer)

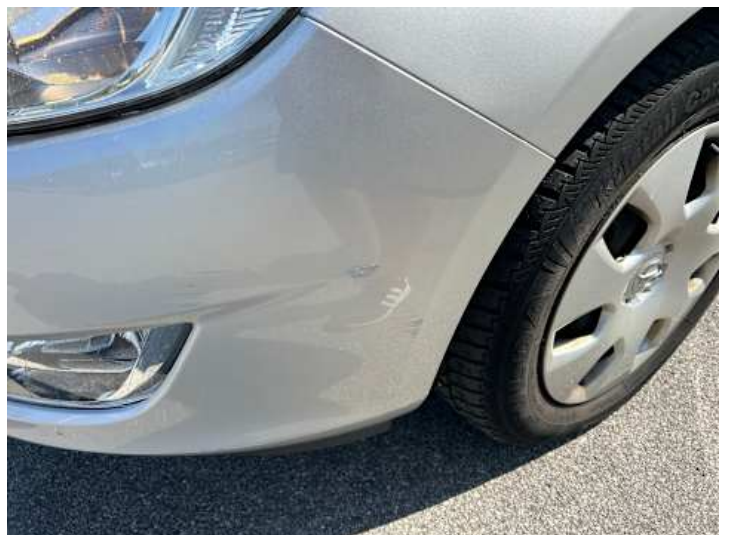
Stoßstange vorne (Lackschaden, Kratzer)

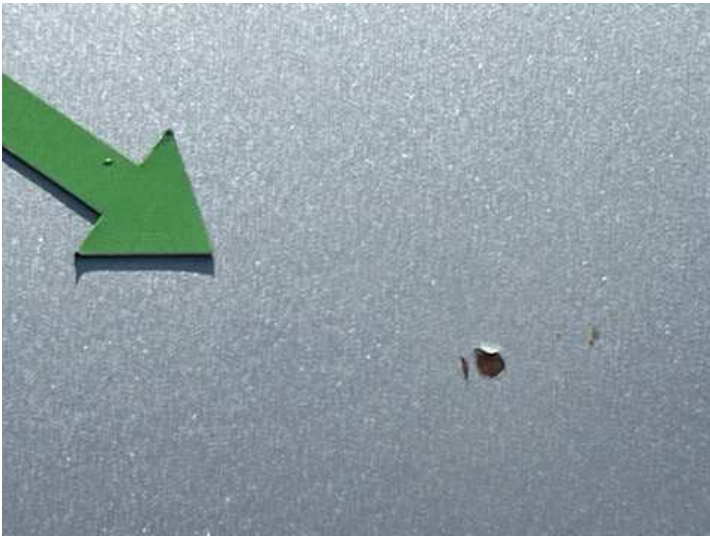
Motorhaube (Lackschaden)

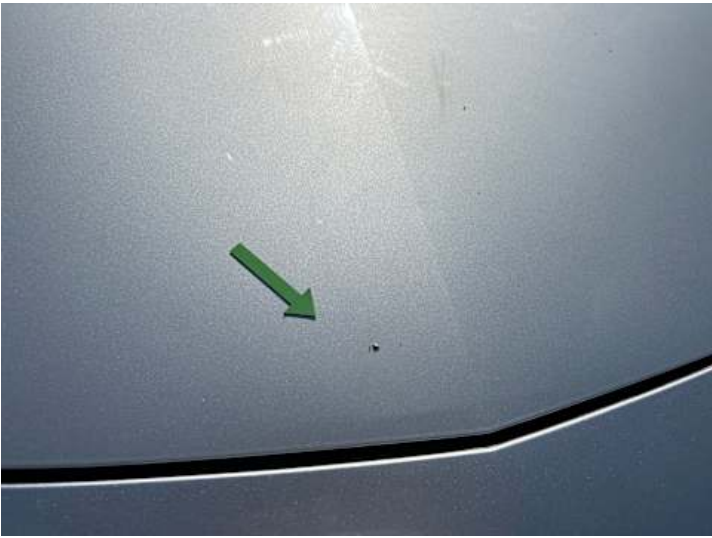
Motorhaube (Lackschaden)

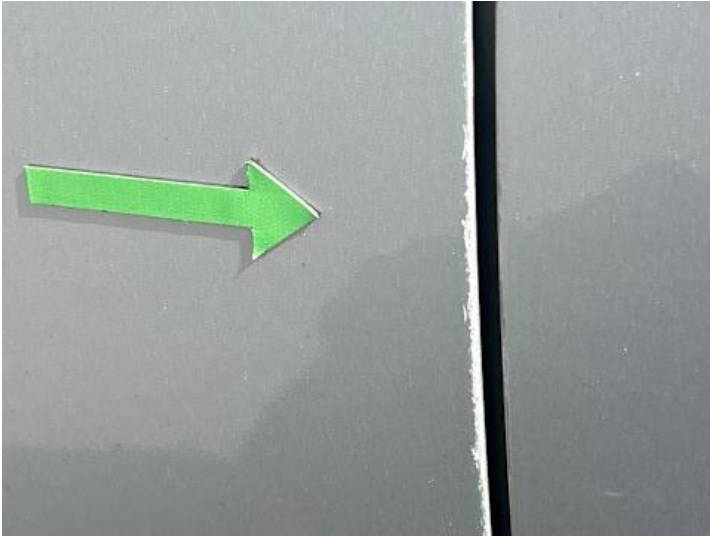
Fahrtür (Kratzer)

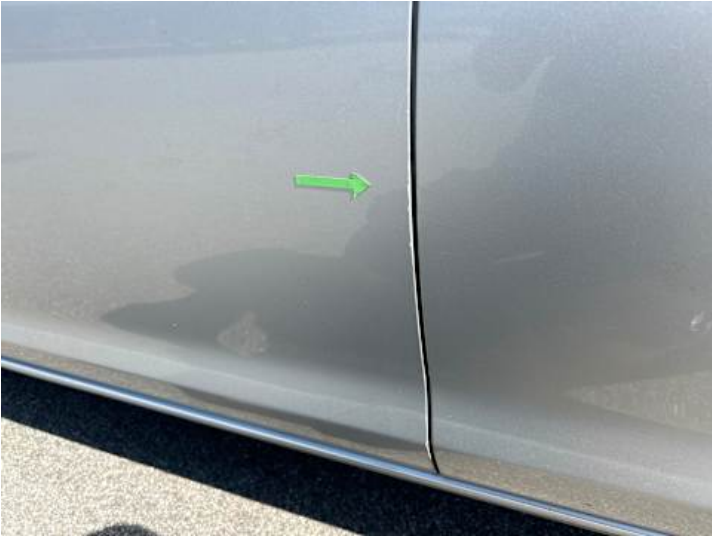
Fahrtür (Kratzer)

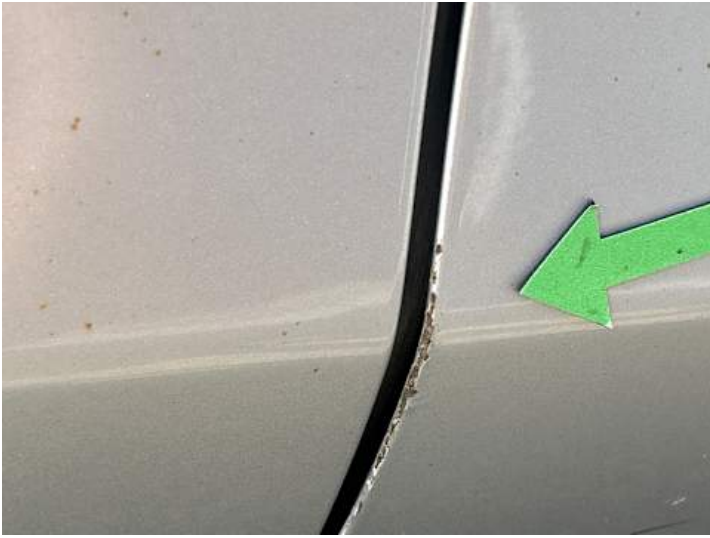
Beifahrtür (Kratzer)

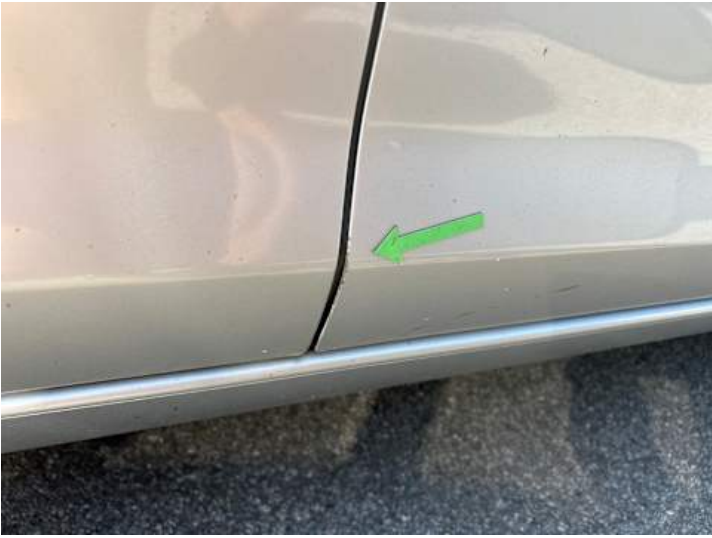
Beifahrtür (Kratzer)

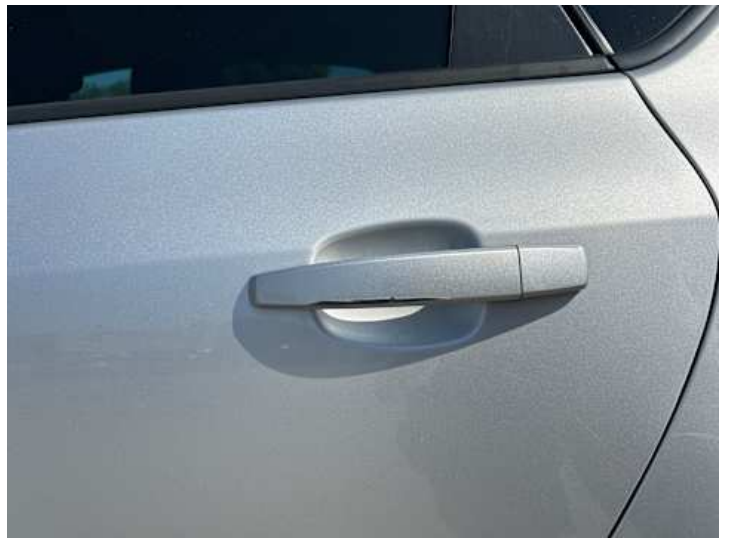
Türe hinten links (Lackschaden)

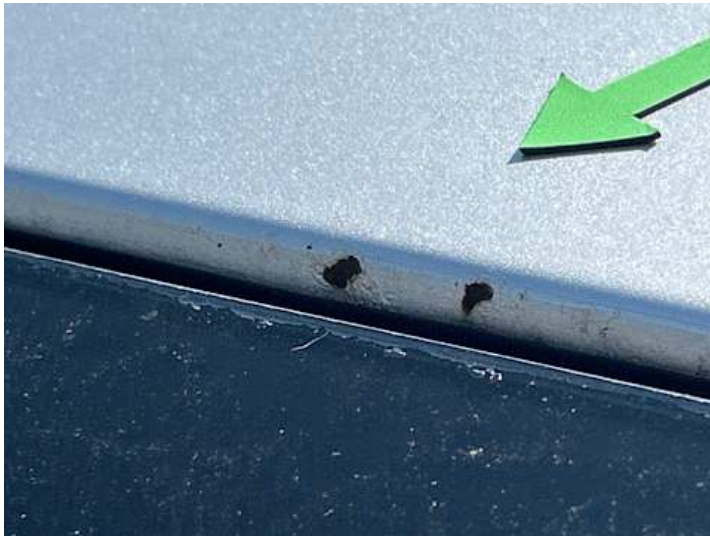
Dach (Lackschaden, Rost)

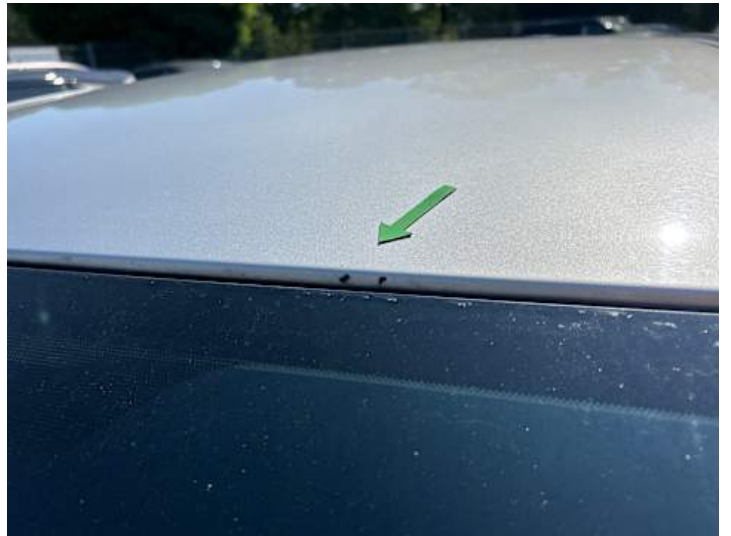
Dach (Lackschaden, Rost)

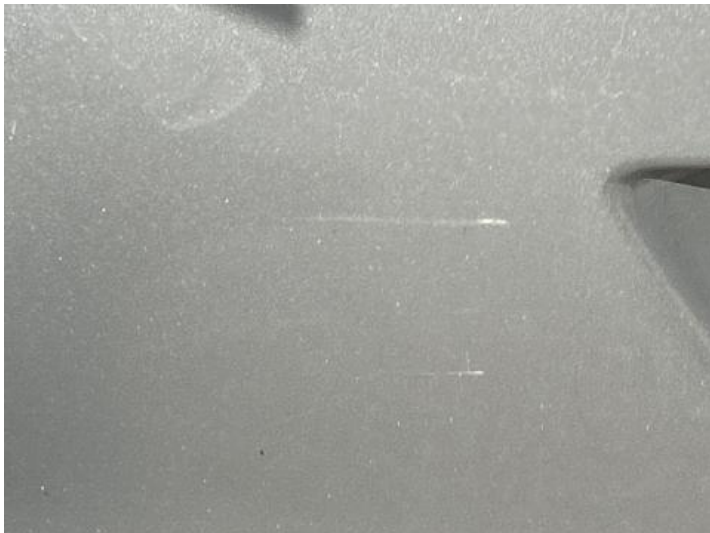
Stoßstange hinten (Kratzer)

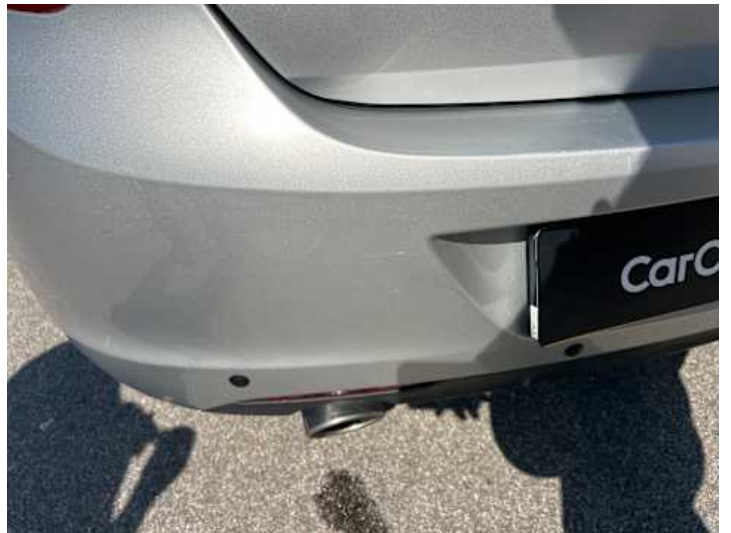
Stoßstange hinten (Kratzer)

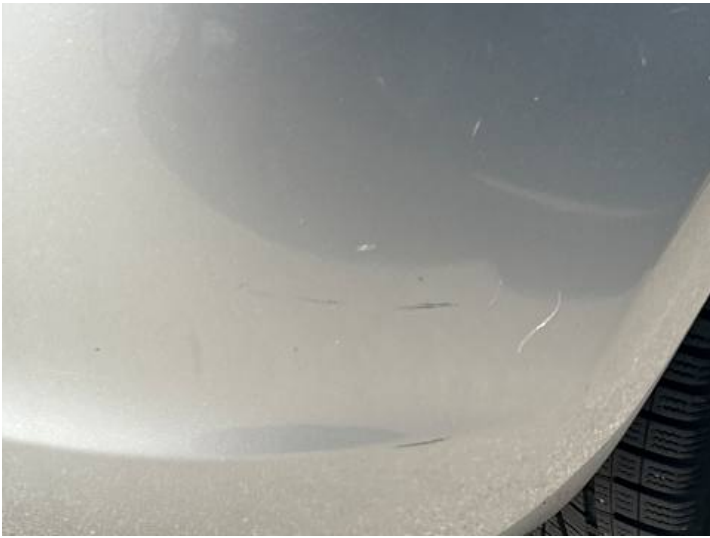
Stoßstange hinten (Kratzer)

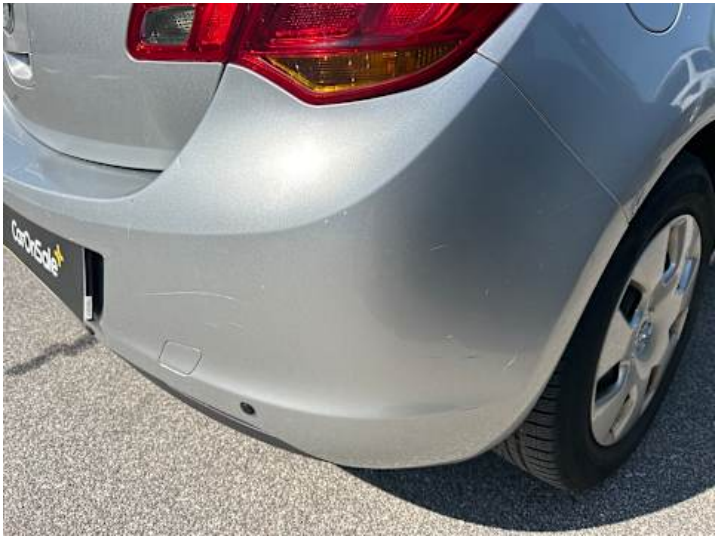
Stoßstange hinten (Kratzer)

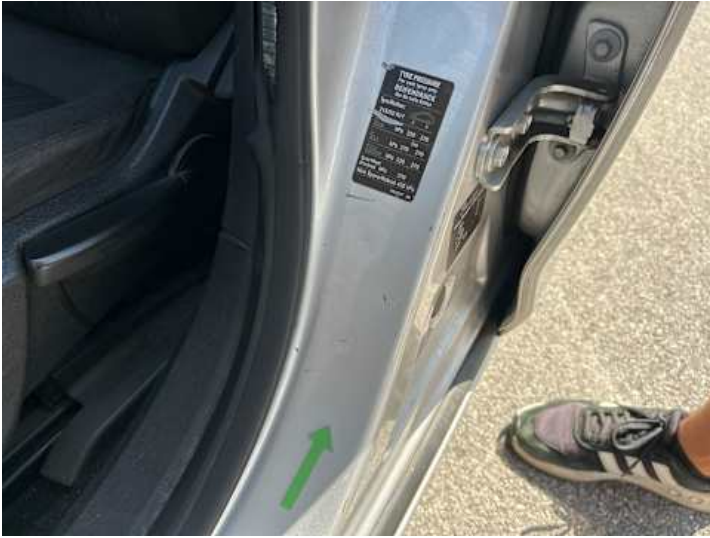
Schweller links (Delle, Kratzer)

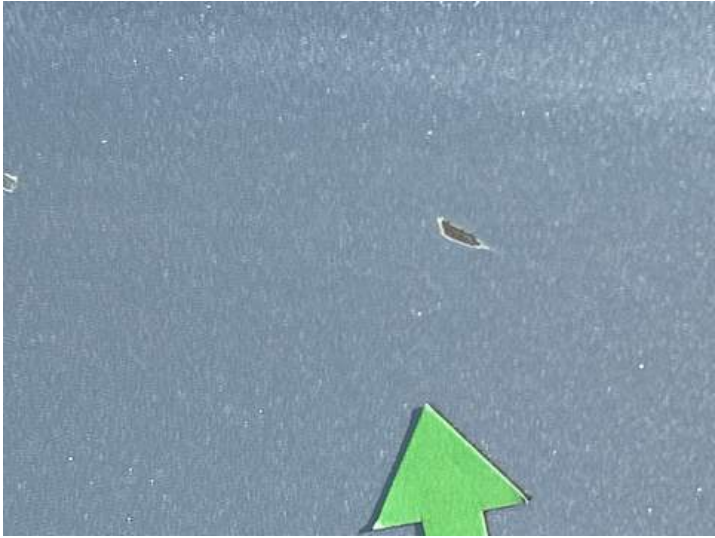
| Fahrzeugteil | Lackschichtdicke (in µm) | Fahrzeugteil | Lackschichtdicke (in µm) |
|---|---|---|---|
| Kotflügel vorne links | 150 | Kotflügel vorne rechts | 125 |

Kotflügel vorne links (Lackschaden)

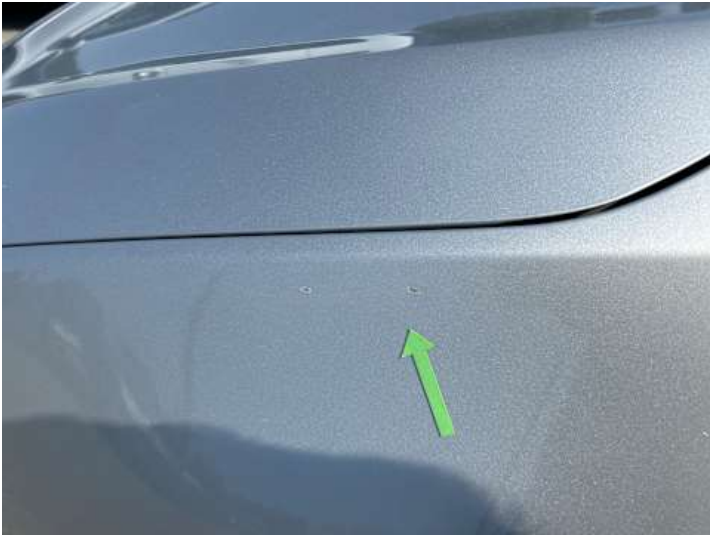
Kotflügel vorne links (Lackschaden)

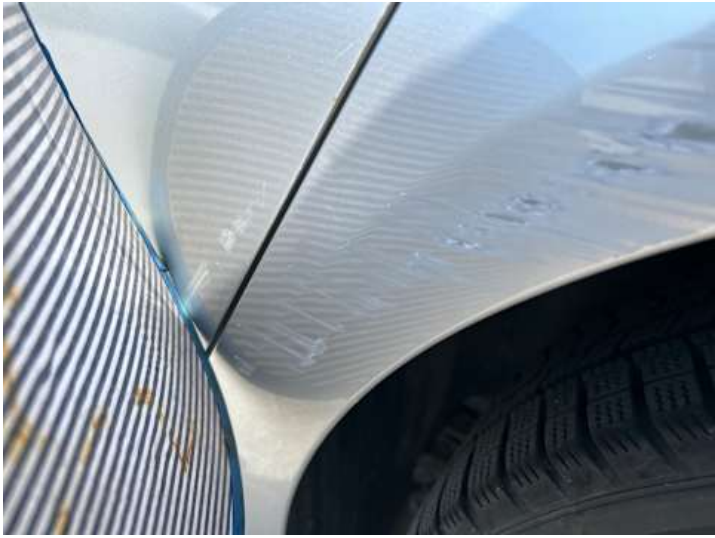
| Fahrzeugteil | Lackschichtdicke (in µm) | Fahrzeugteil | Lackschichtdicke (in µm) |
|---|---|---|---|
| Seitenteil hinten links | 280 | Seitenteil hinten rechts | 130 |

Seitenteil hinten links (Delle, Kratzer)

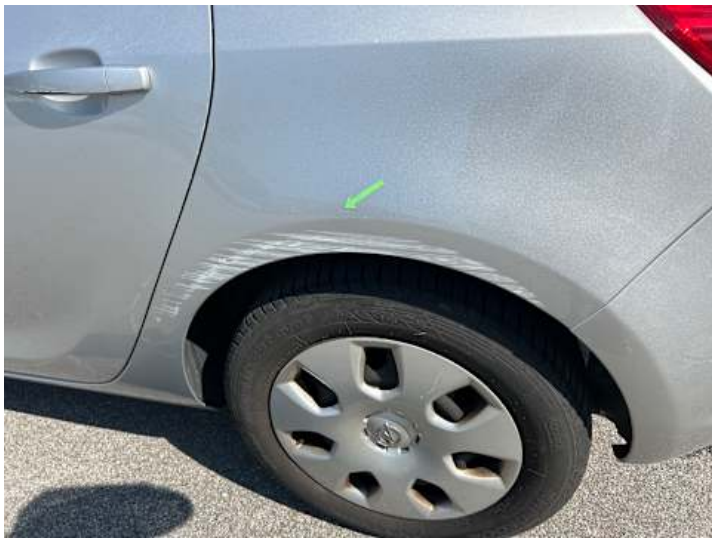
Seitenteil hinten links (Delle, Kratzer)

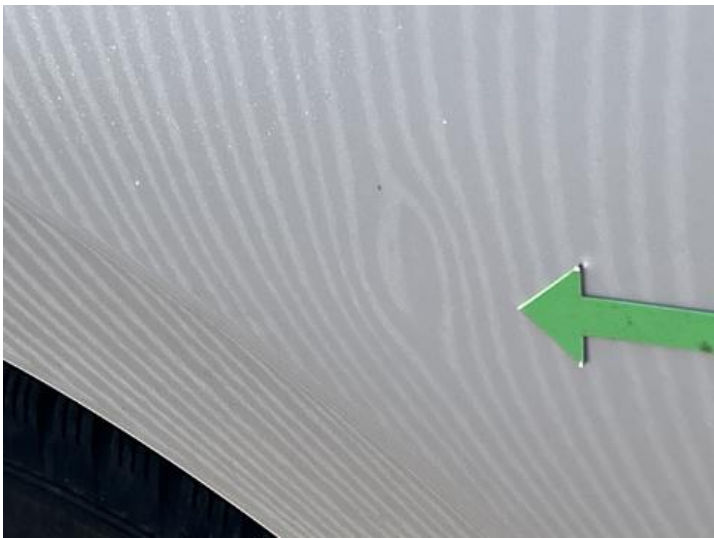
Seitenteil hinten rechts (Delle)

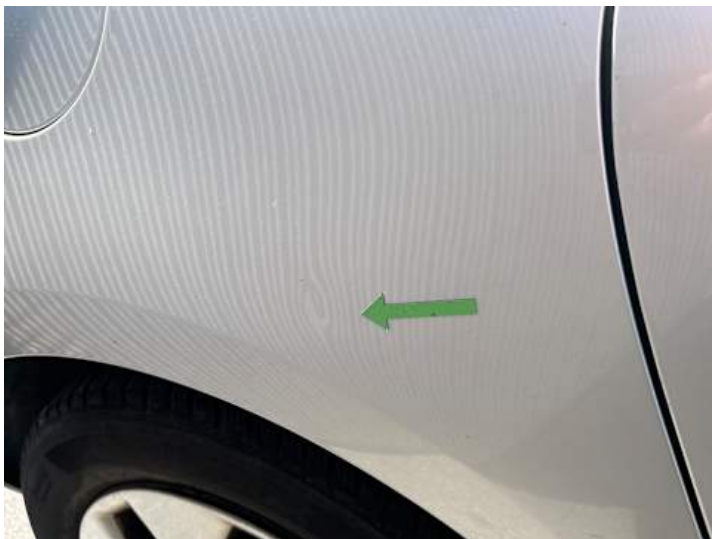
Seitenteil hinten rechts (Delle)

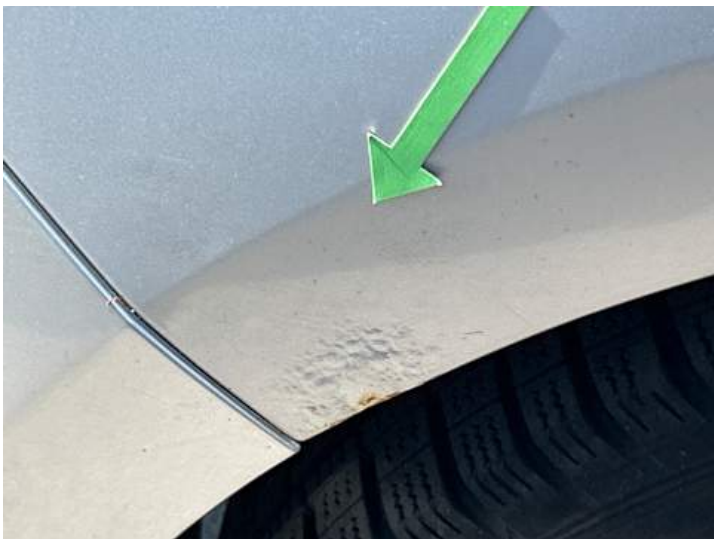
Seitenteil hinten rechts (Rost)

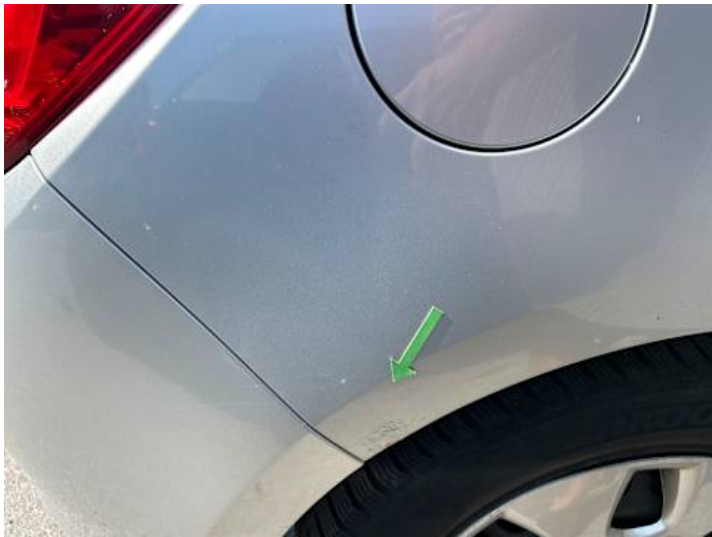
Seitenteil hinten rechts (Rost)

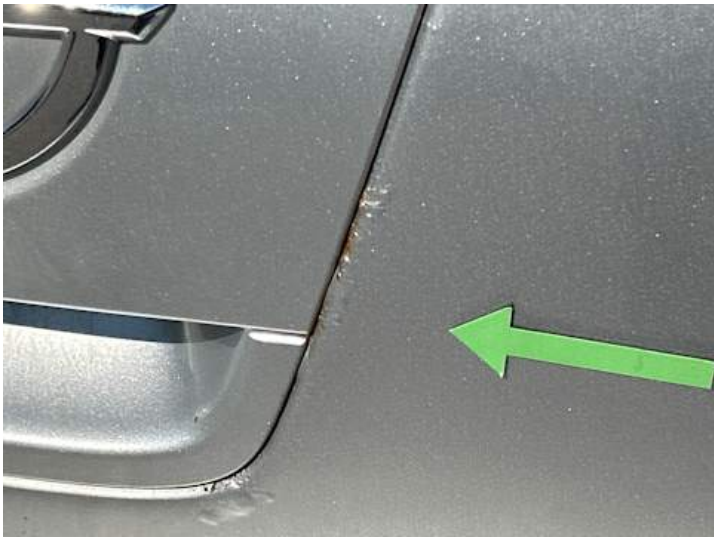
| Fahrzeugteil | Lackschichtdicke (in µm) | Fahrzeugteil | Lackschichtdicke (in µm) |
|---|---|---|---|
| Motorhaube | 140 | Heckklappe | 360 |

Heckklappe (Rost)

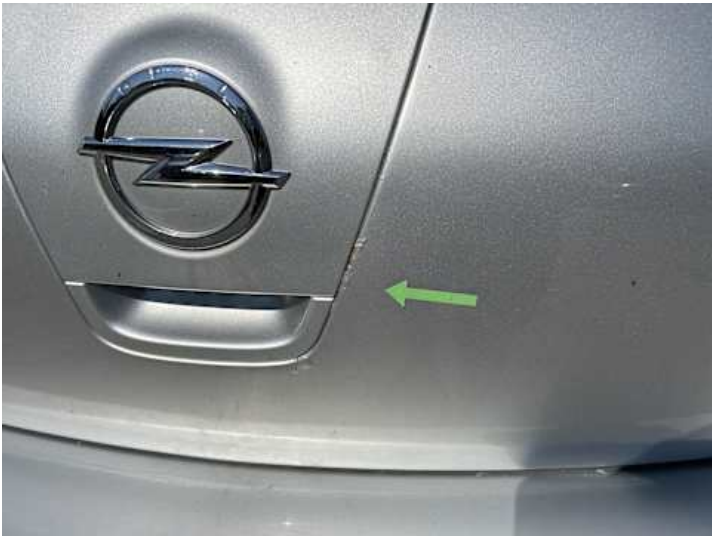
Heckklappe (Rost)

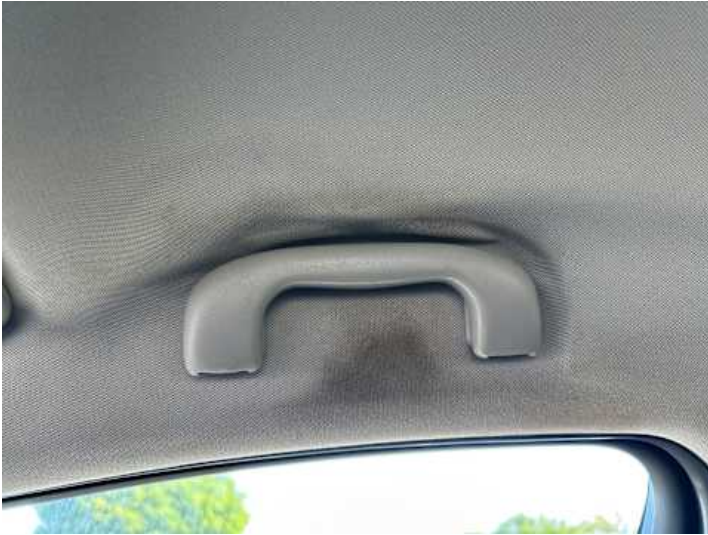
Innenraum (Verschleiß)

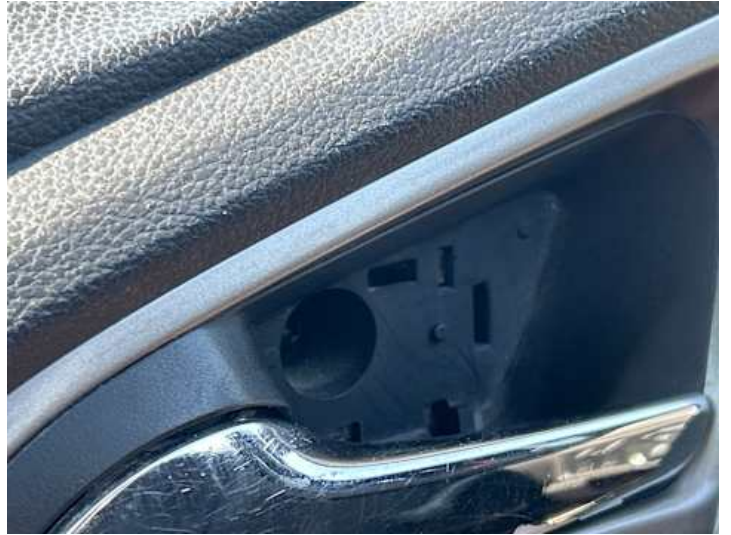
Innenraum (Riss/Bruch)

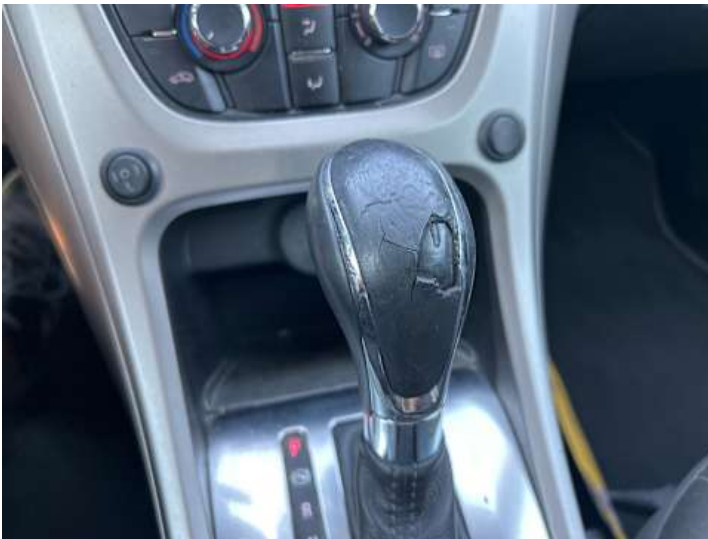
Innenraum (Riss/Bruch)

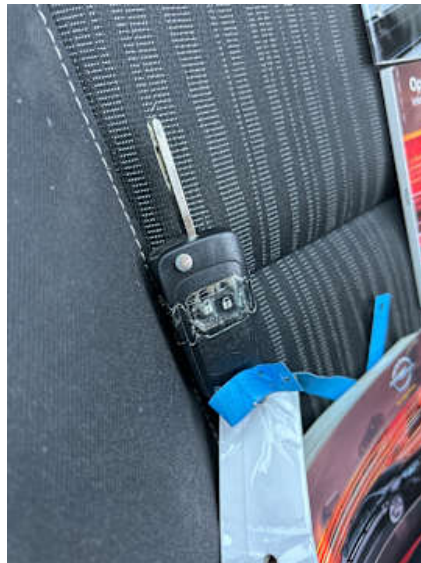
Innenraum (Diverse Schäden)
