## Renault Clio Authentique

EZ 03/2011 | Limousine | Benzin | Schaltgetriebe | 194.645km  
Besteuerung: Differenzbesteuert (§24 UStG)  
Fahrzeugstandort: 82\*\*\*  
Fahrzeug aufgenommen am: 17.07.2026

# Hinweise zum Zustandsbericht

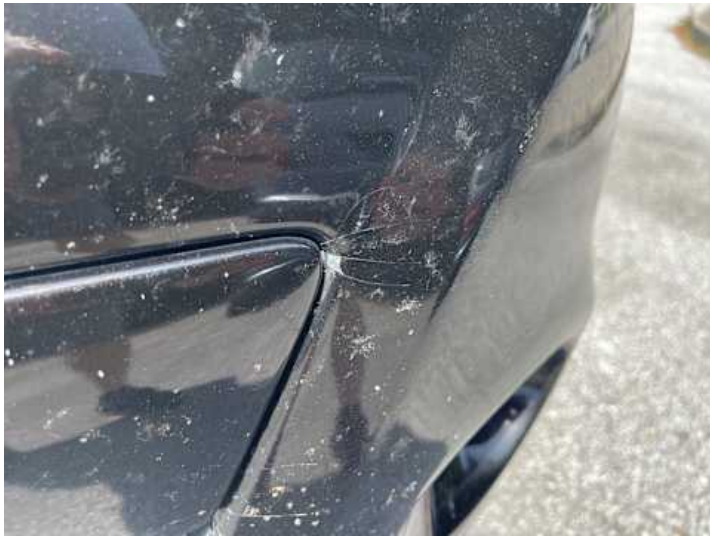
Stoßstange vorne (Lackschaden)

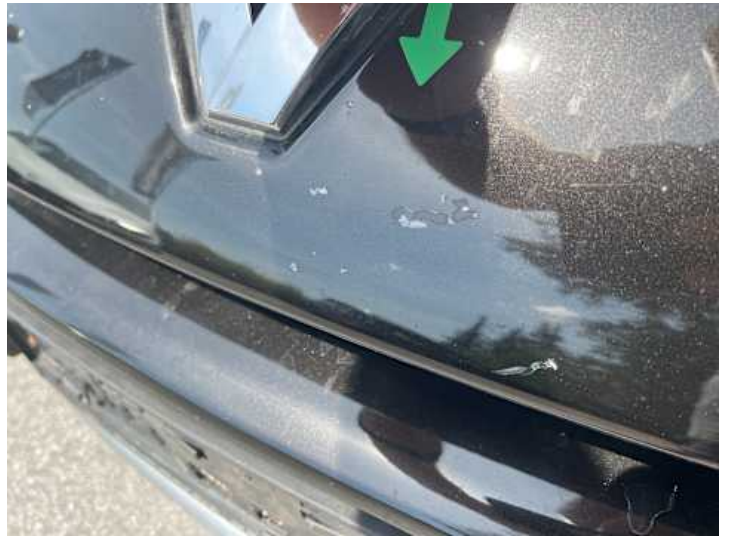
Stoßstange vorne (Lackschaden, Steinschlag)

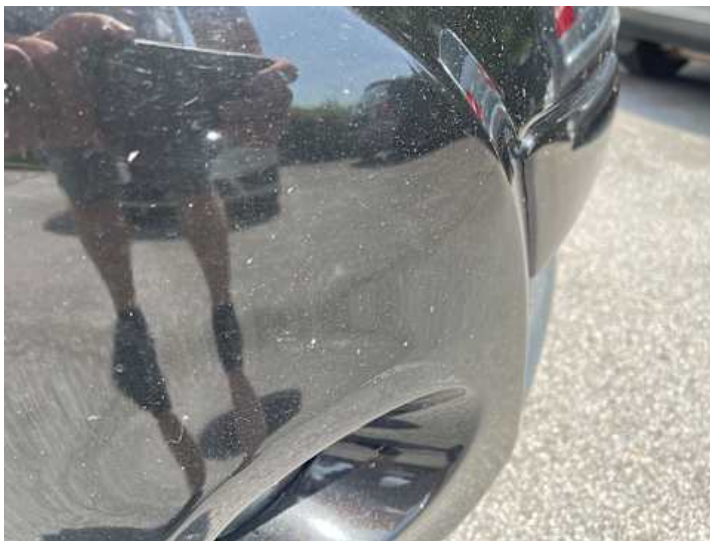
Stoßstange vorne (Steinschlag)

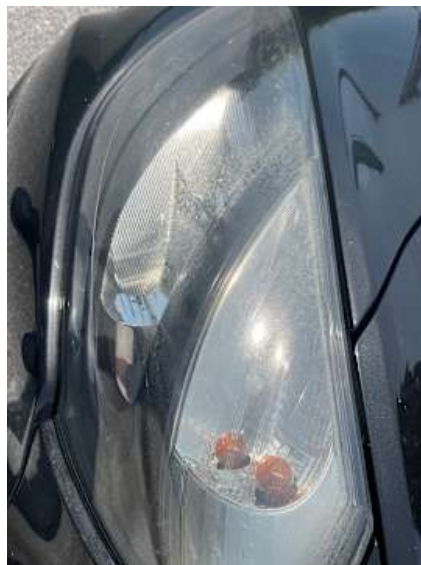
Scheinwerfer (links) (Blind)

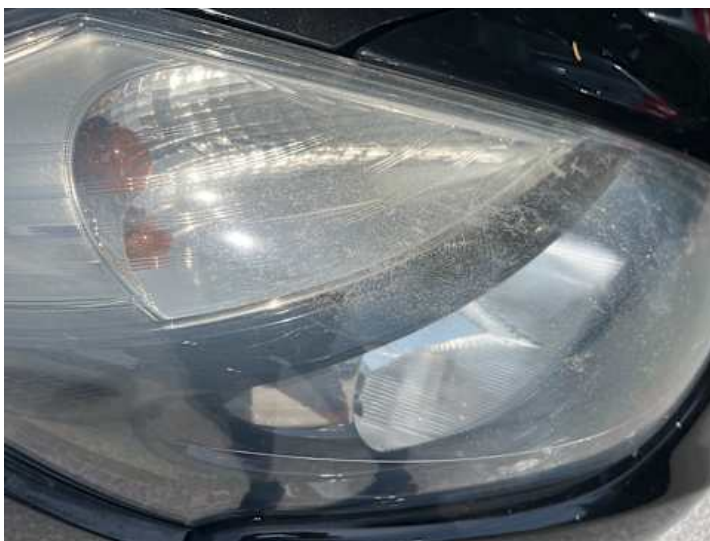
Scheinwerfer (rechts) (Blind)

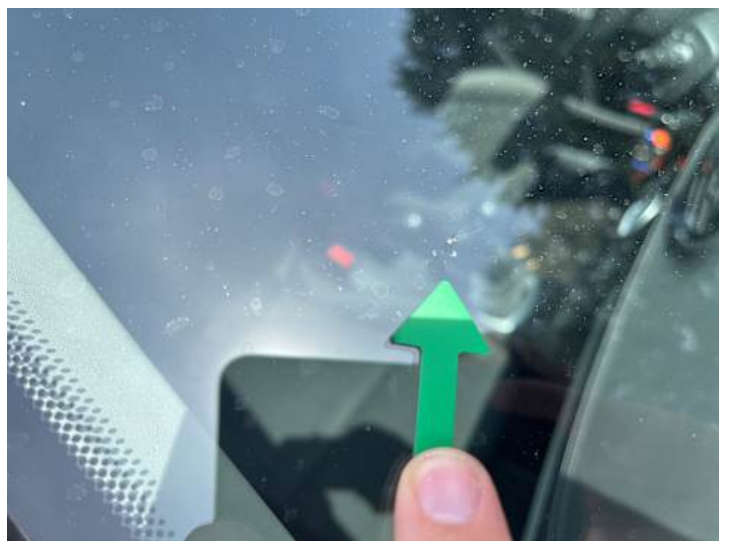
Windschutzscheibe (Steinschlag)

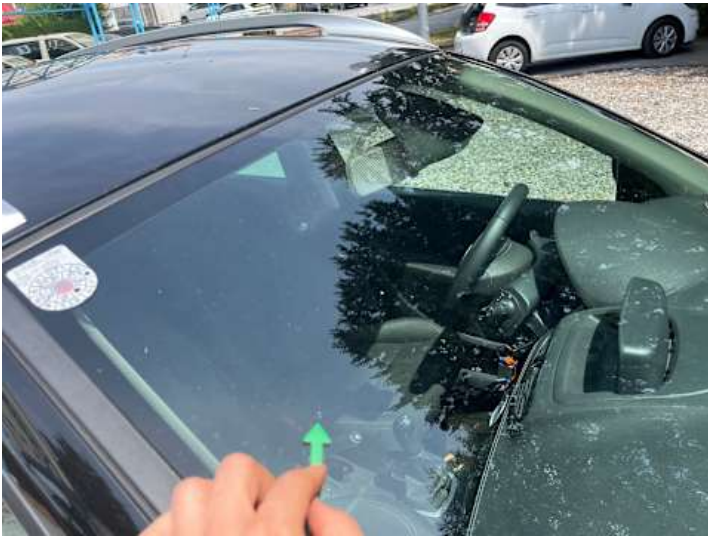
Windschutzscheibe (Steinschlag)

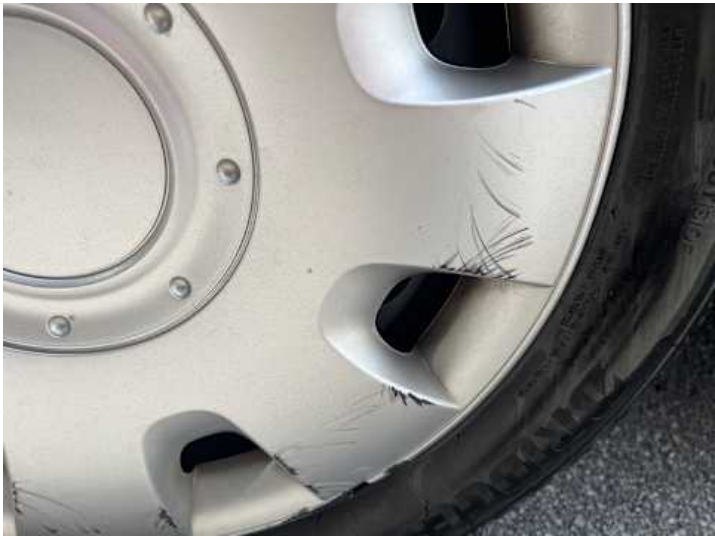
Rad (Kratzer)

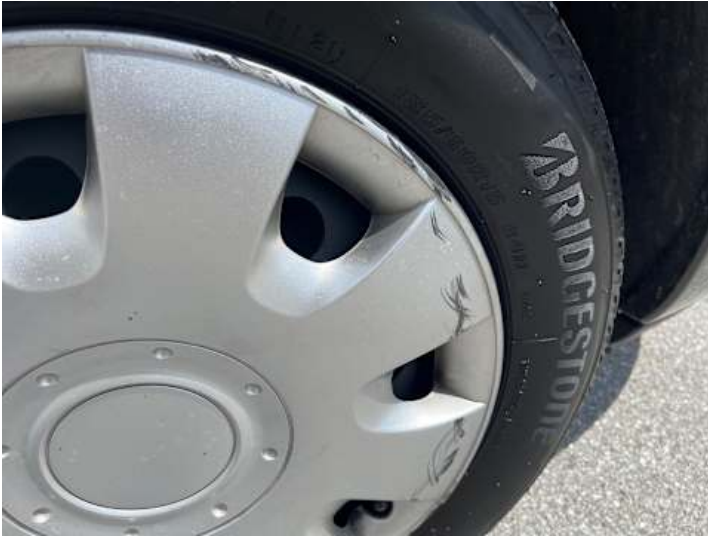
Rad (Kratzer)

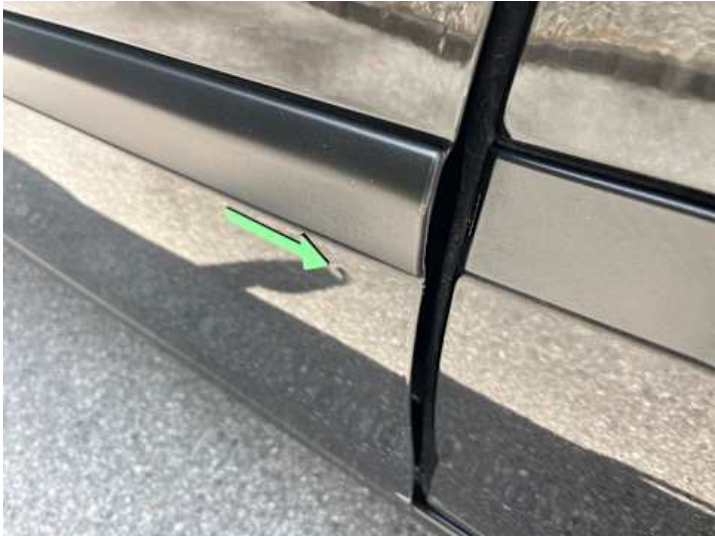
Fahrtür (Delle)

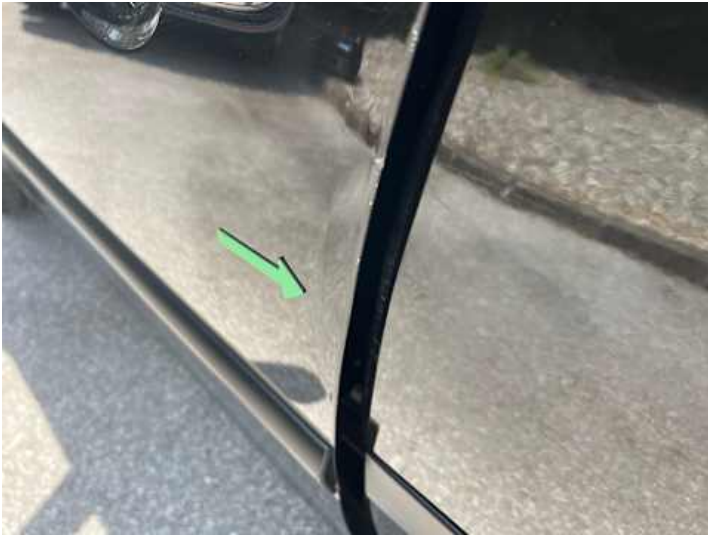
Fahrtür (Lackschaden, Verformung)

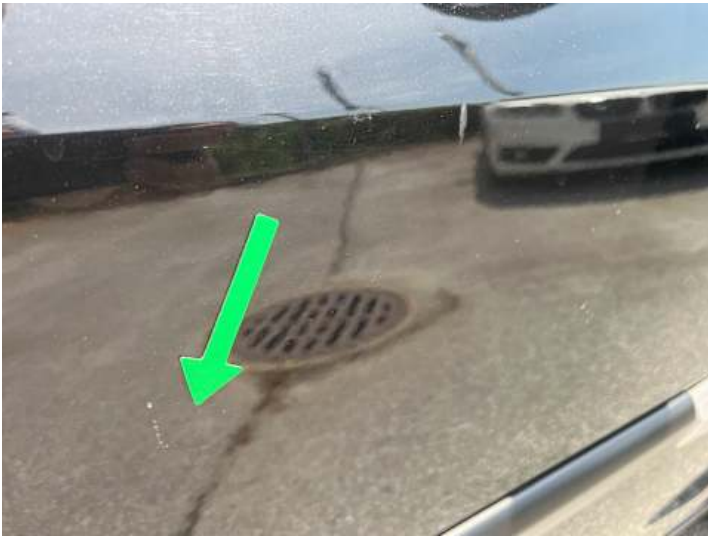
Beifahrertür (Kratzer)

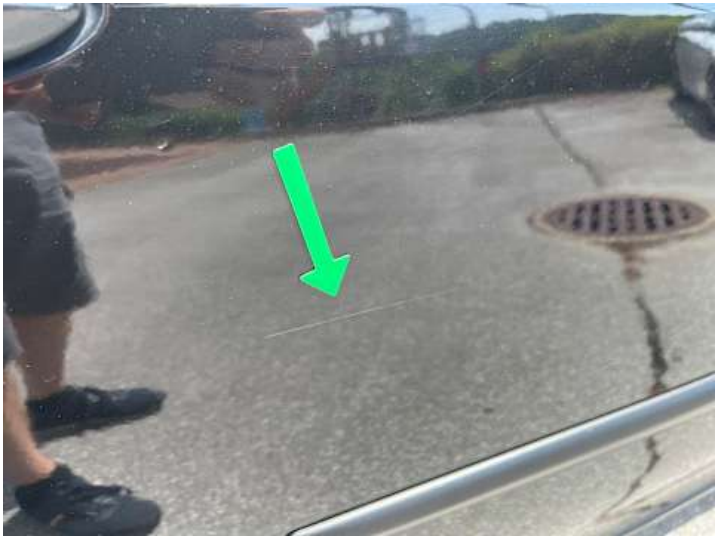
Türe hinten rechts (Kratzer)

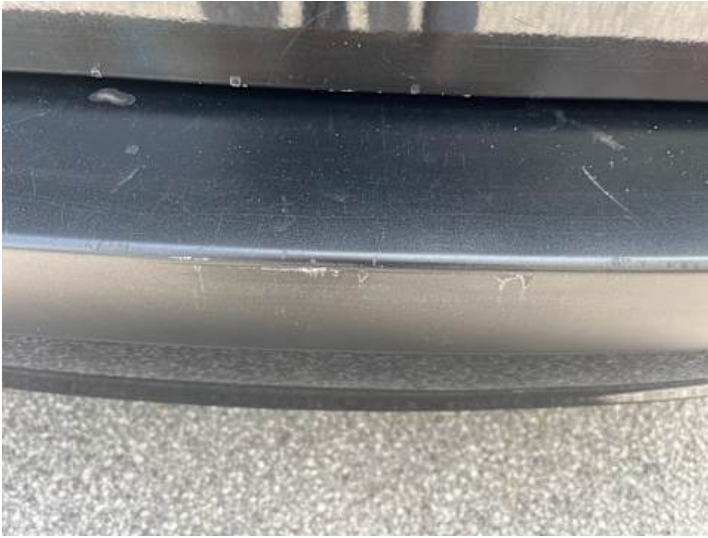
Stoßstange hinten (Kratzer)

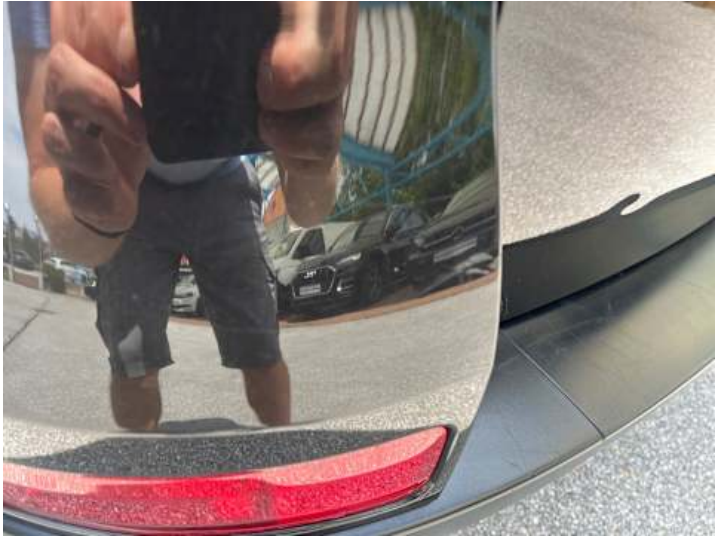
Stoßstange hinten (Kratzer)

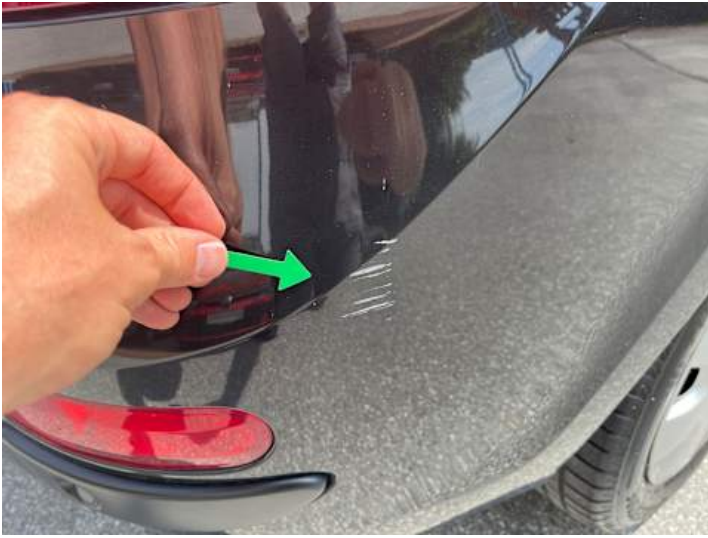
Stoßstange hinten (Kratzer)

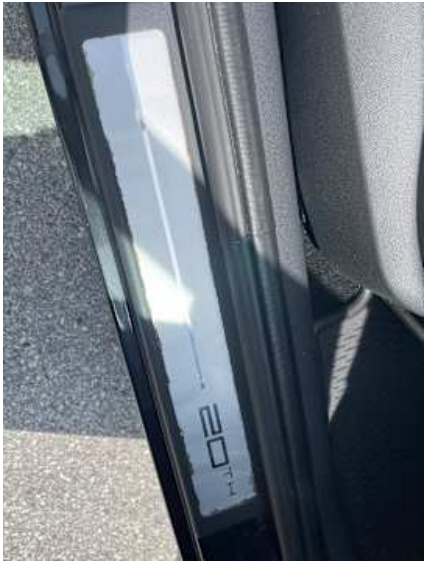
Schweller rechts (Anderer Schaden): Verschmutzung

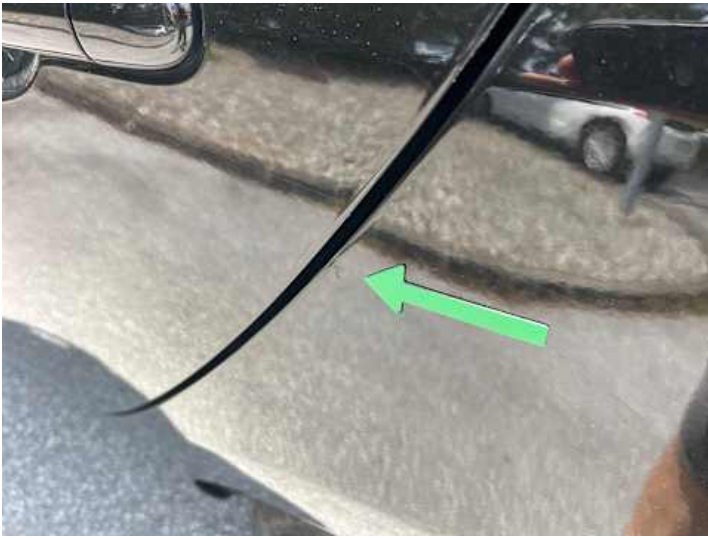
Seitenteil hinten links (Delle, Lackschaden)

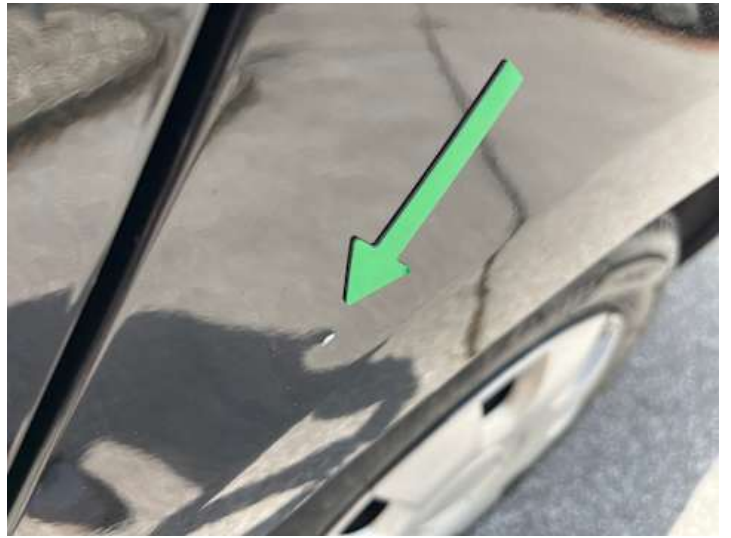
Seitenteil hinten links (Delle, Lackschaden)

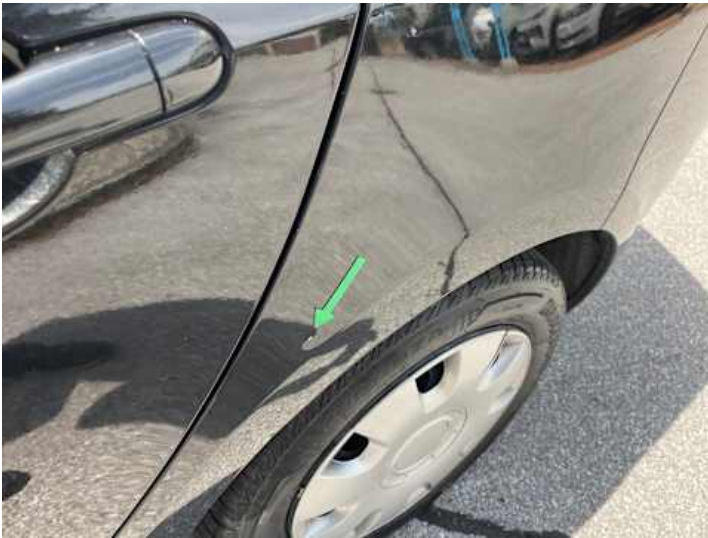
Seitenteil hinten links (Delle, Lackschaden)

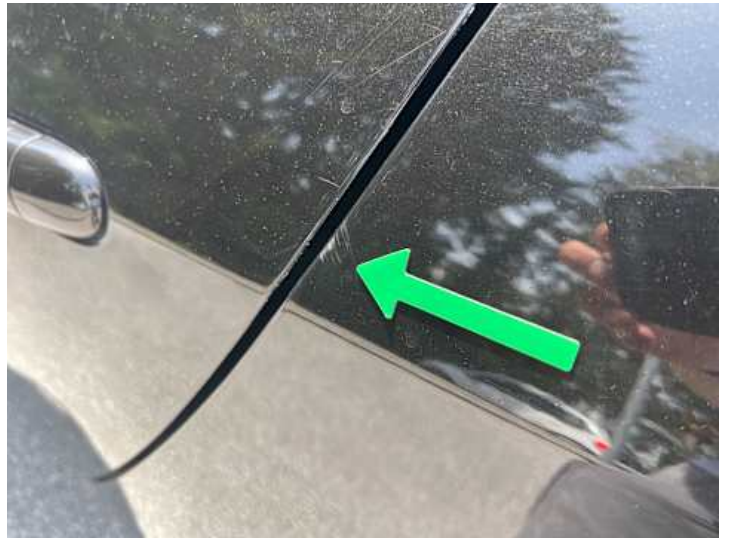
Seitenteil hinten links (Kratzer)

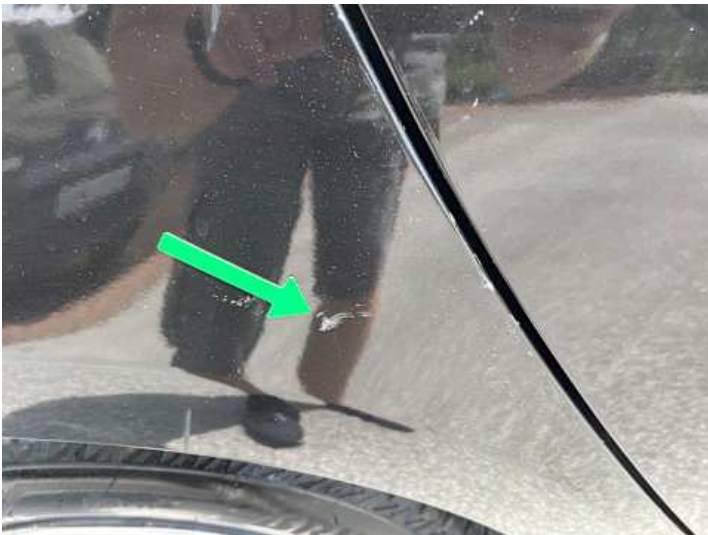
Seitenteil hinten rechts (Kratzer)

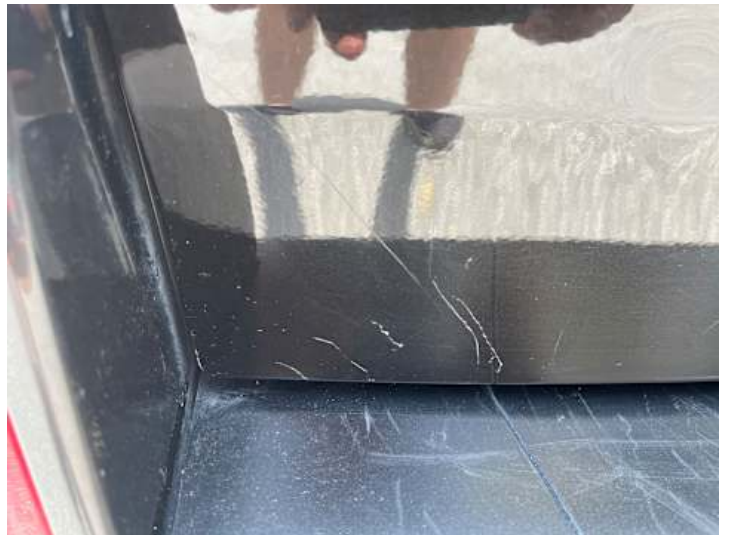
Heckklappe (Kratzer)

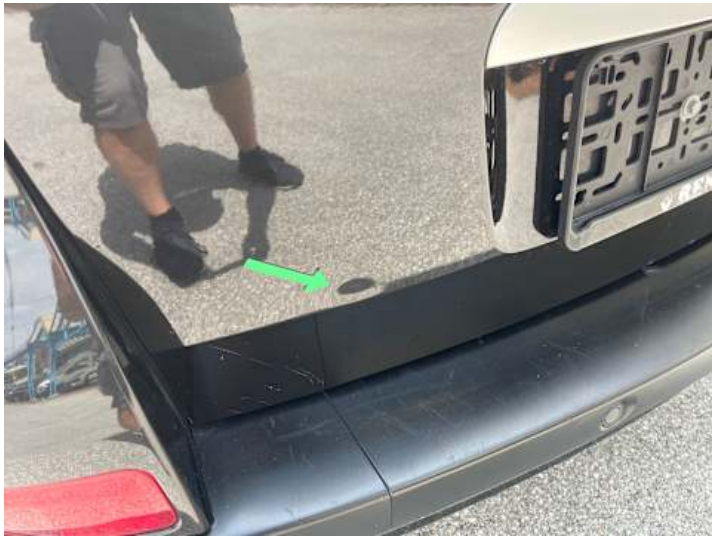
Heckklappe (Delle)

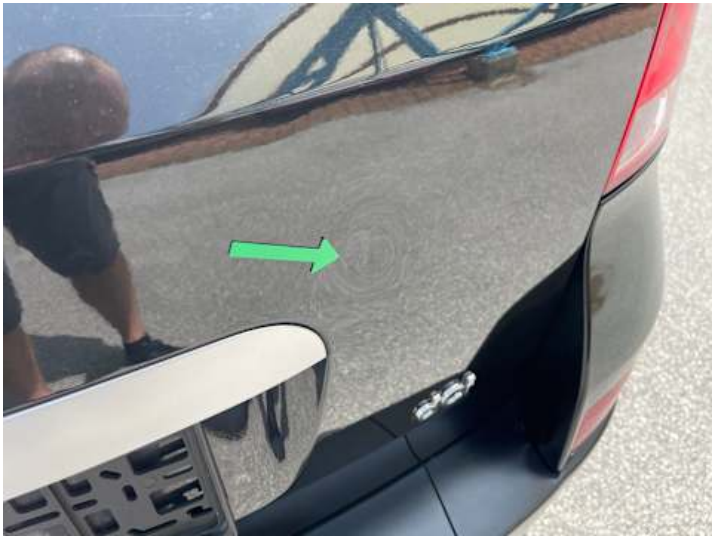
Heckklappe (Delle)
