## » Übersicht

| <b>Berichts-Nr:</b> | 11074159 |
| <b>FIN:</b> | WVGZZZE2ZNP046901 |

| Modell: | ID 4 |

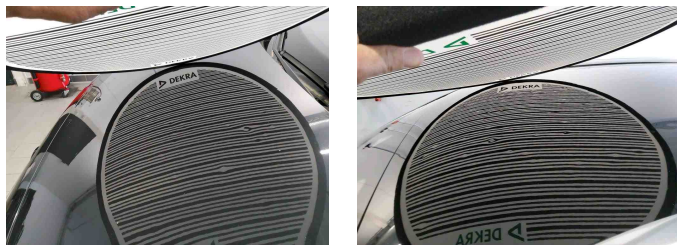
| Nr | Bauteil | Schadensbeschreibung | Reparaturempfehlung |
|---|---|---|---|
| 1 | Karosserie | Hagelschaden | Pauschalbetrag |

1 - Karosserie - Hagelschaden - Pauschalbetrag

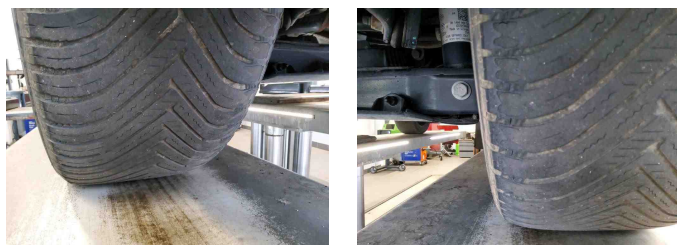
| Hersteller | Ort | Position | Typ | Felge | Dimension | Profiltiefe |
|---|---|---|---|---|---|---|
| Hankook | Hinten | Links | Ganzjahresreifen | Aluminium | 255/50 R 19 107 W | 1,0 mm |
| Hankook | Hinten | Rechts | Ganzjahresreifen | Aluminium | 255/50 R 19 107 W | 1,0 mm |

**Reifen verkehrssicher:** Nein

| Nr | Bauteil | Schadensbeschreibung | Reparaturempfehlung |
|---|---|---|---|
| 3 | Reifen | Außerhalb Toleranzbereich | Ersetzen |

3 - Reifen - Außerhalb Toleranzbereich - Ersetzen
