Mercedes-Benz GLK 220 CDI BlueEfficiency 4Matic

EZ 01/2013 | Geländewagen | Diesel | Automatikgetriebe | 244.955km  
Besteuerung: Regelbesteuert (Deutschland)  
Fahrzeugstandort: 26\*\*\*  
Fahrzeug aufgenommen am: 03.08.2026

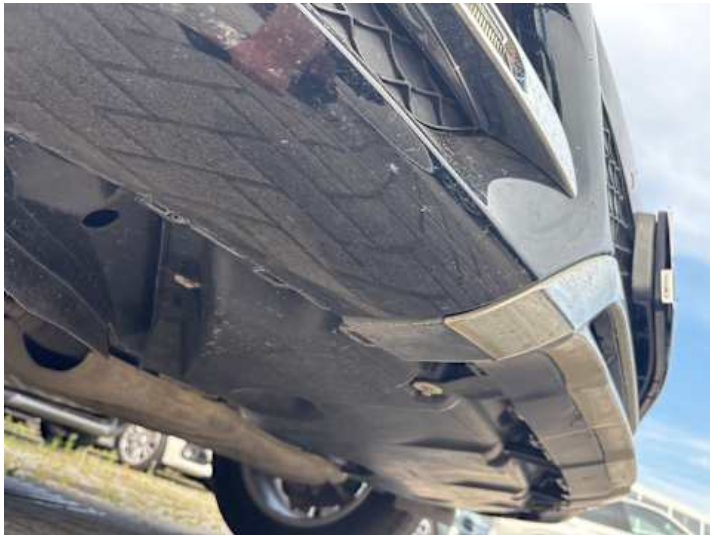
Stoßstange vorne (Kratzer)

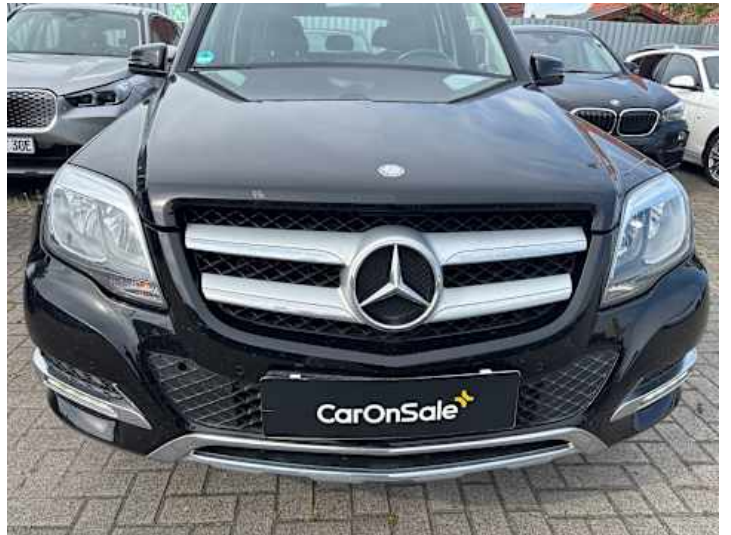
Stoßstange vorne (Kratzer)

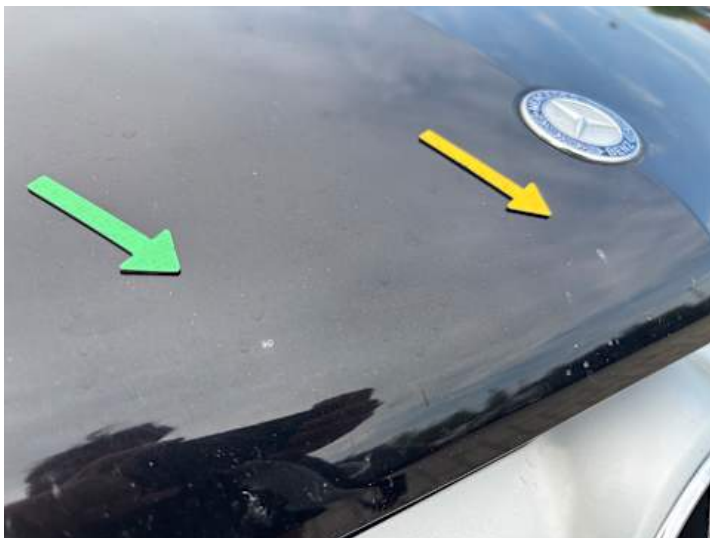
Motorhaube (Steinschlag)

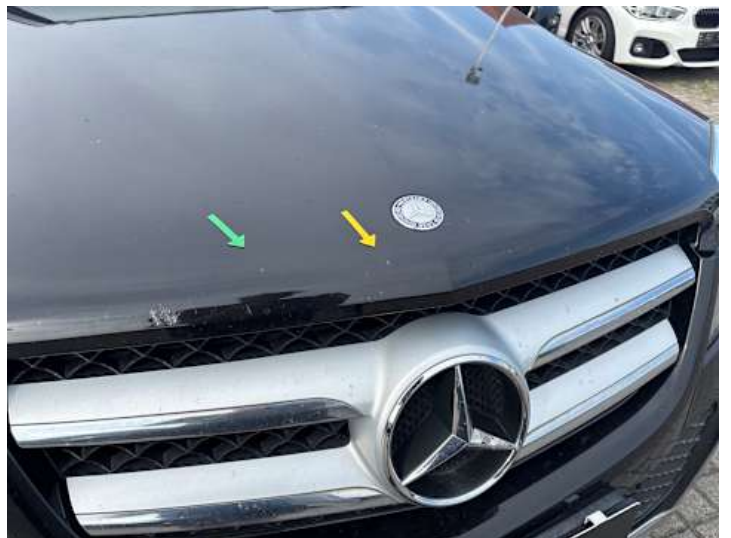
Motorhaube (Steinschlag)

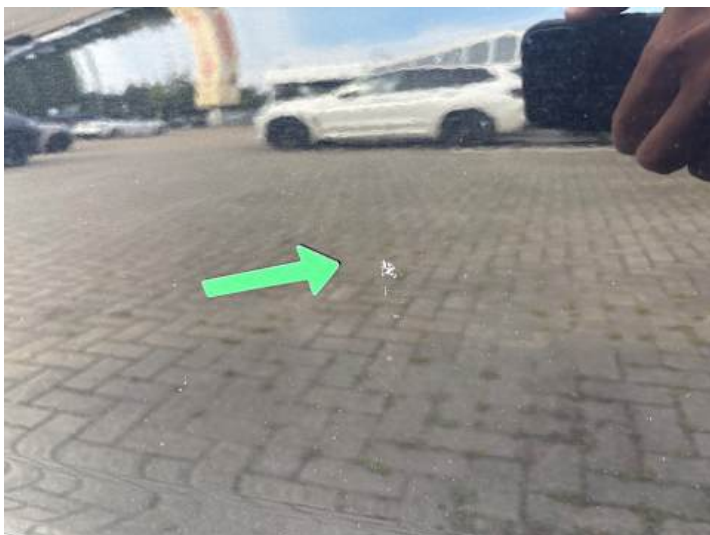
Fahrtür (Kratzer)

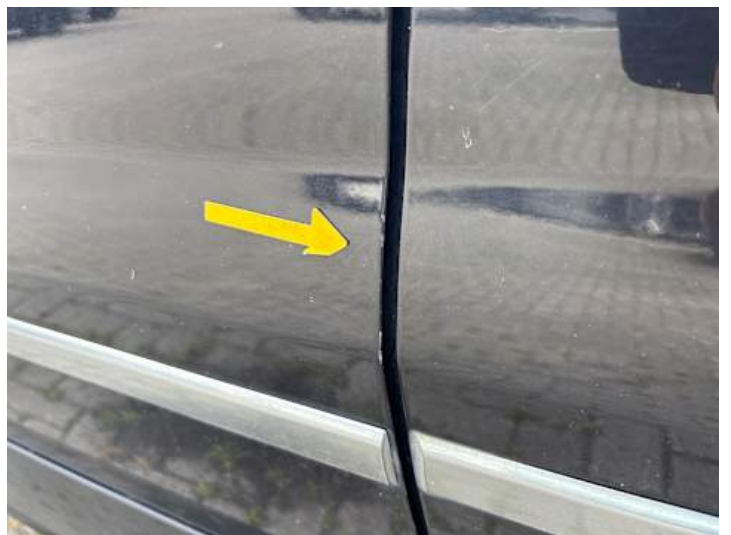
Fahrtür (Kratzer)

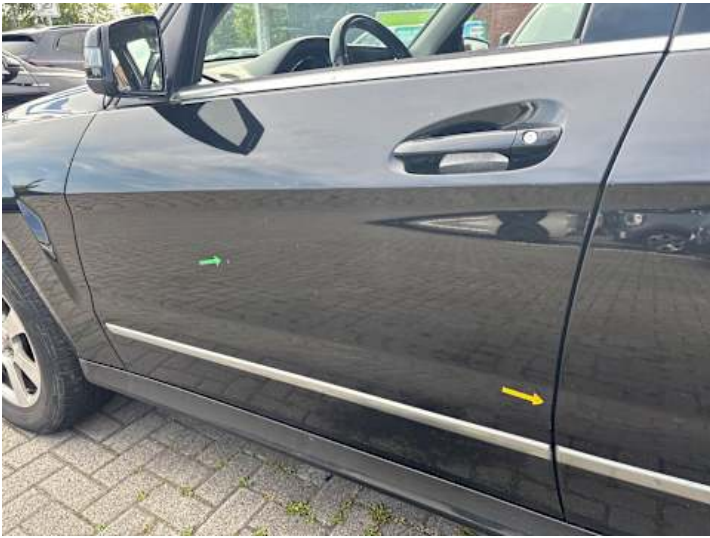
Fahrrertür (Kratzer)

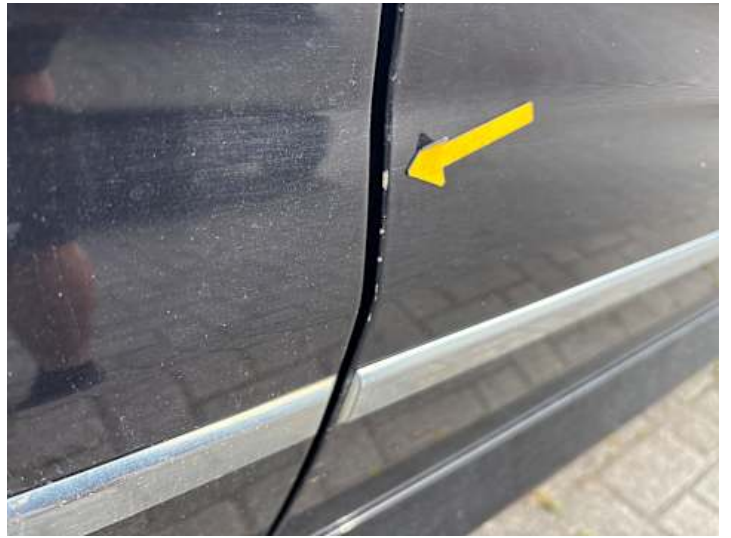
Beifahrertür (Riss/Bruch, Kratzer)

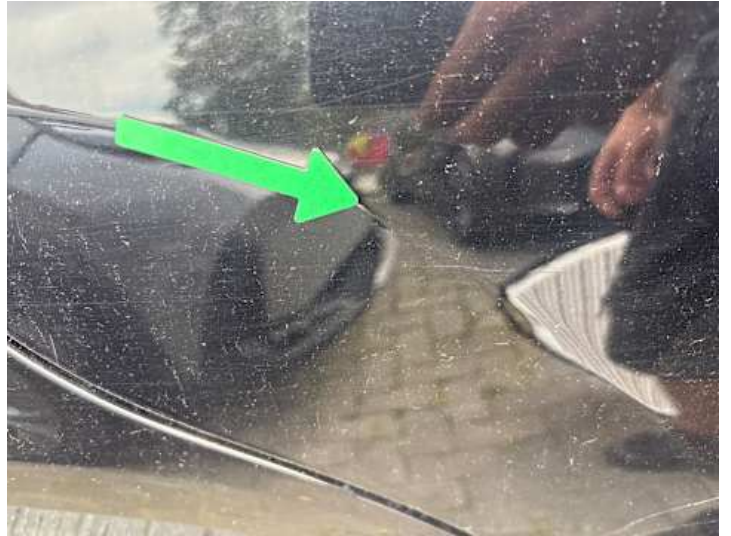
Türe hinten rechts (Kratzer)

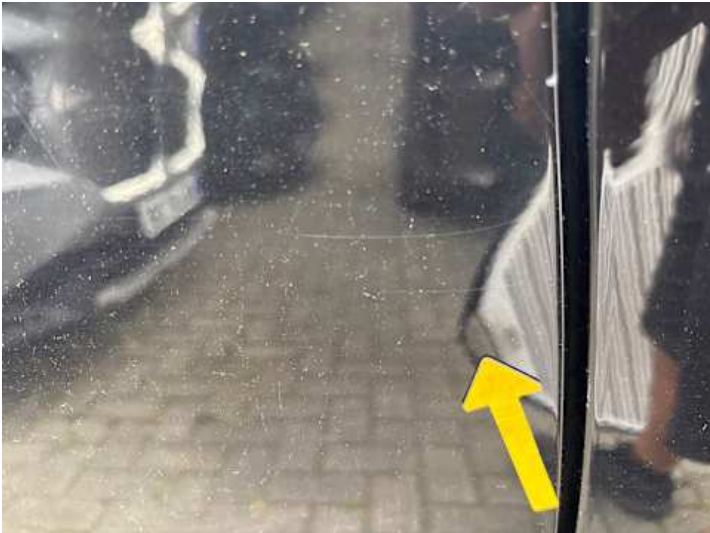
Türe hinten rechts (Kratzer)

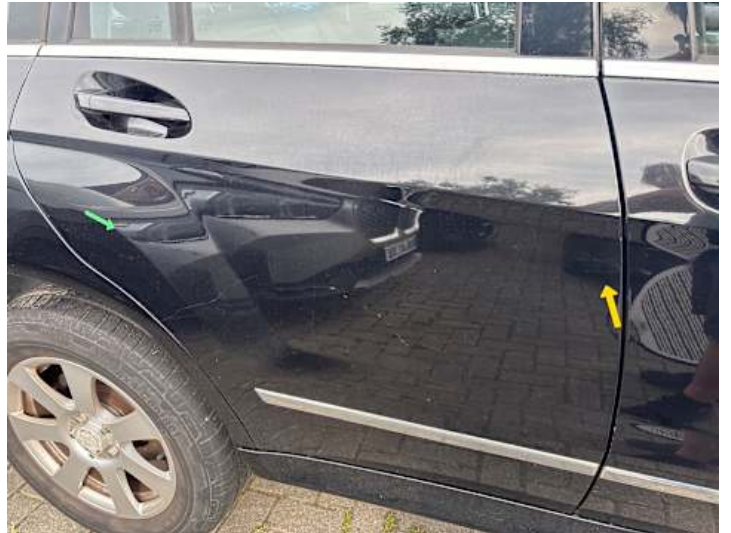
Türe hinten rechts (Kratzer)

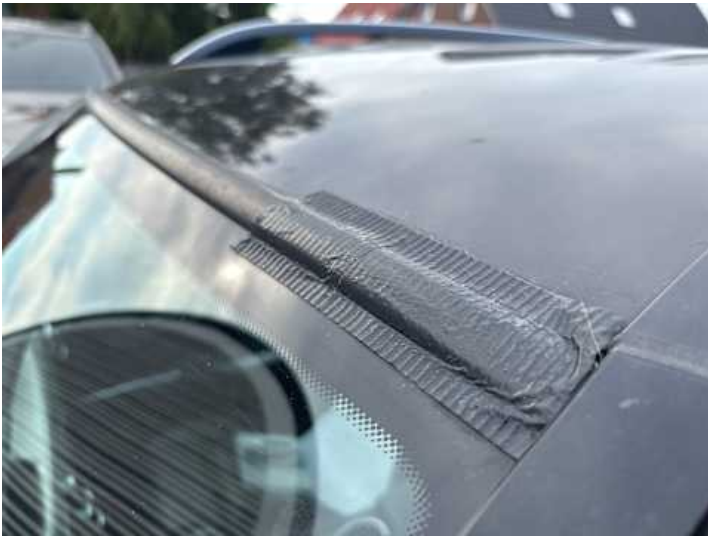
Dach (Riss/Bruch)

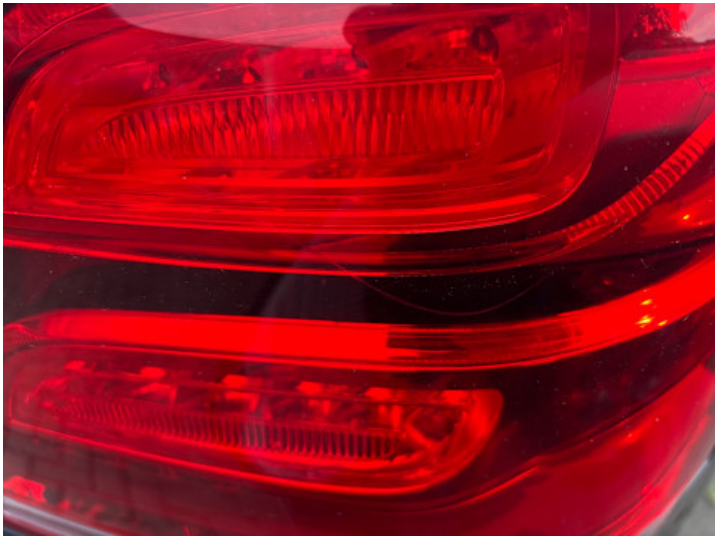
Rücklicht (rechts) (Kratzer)

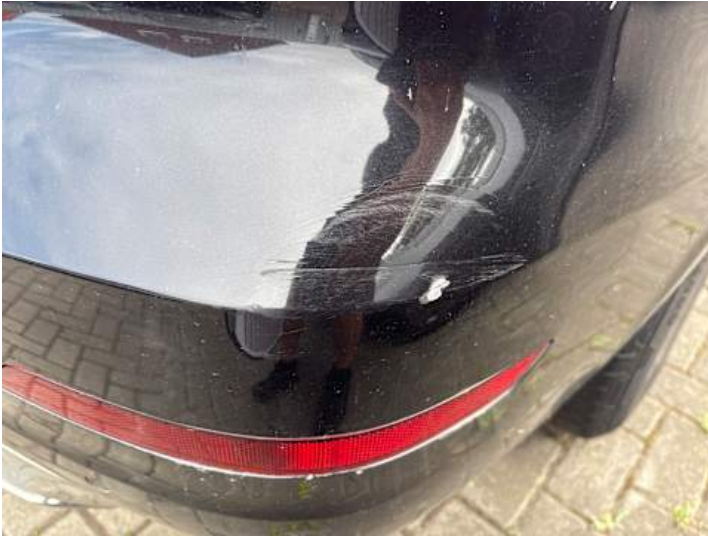
Stoßstange hinten (Kratzer, Verformung)

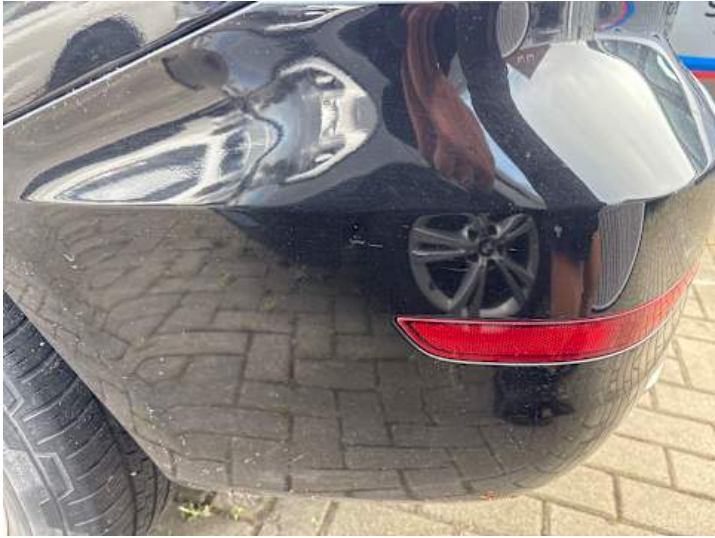
Stoßstange hinten (Kratzer, Verformung)

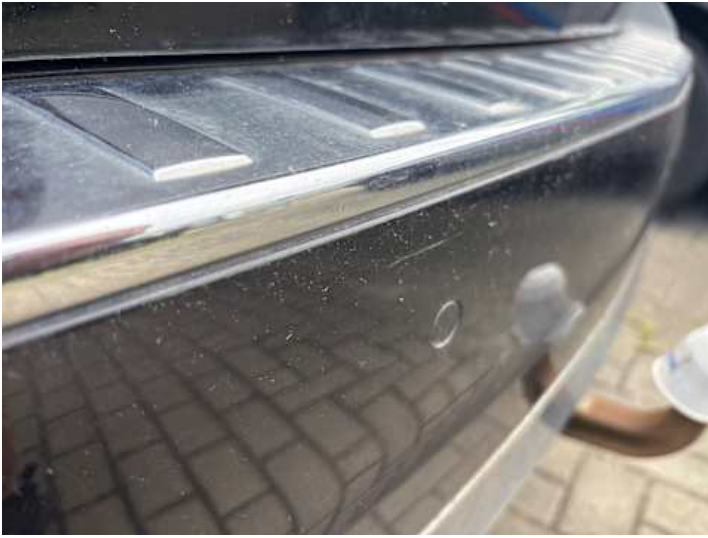
Stoßstange hinten (Kratzer, Verformung)

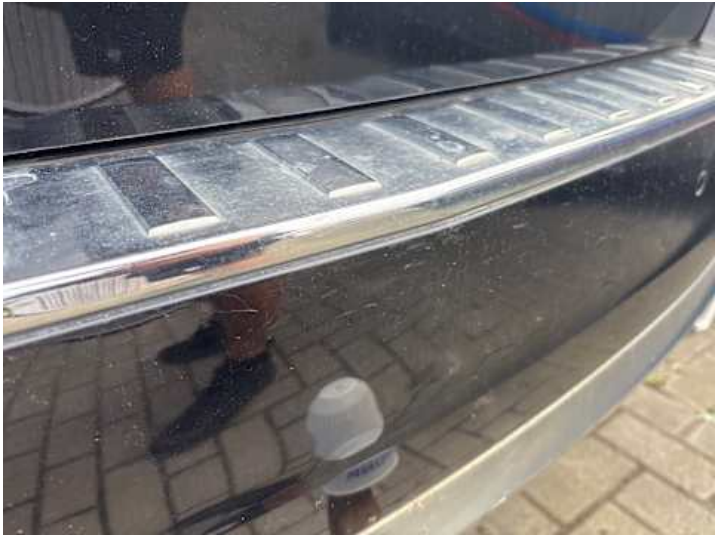
Stoßstange hinten (Kratzer, Verformung)

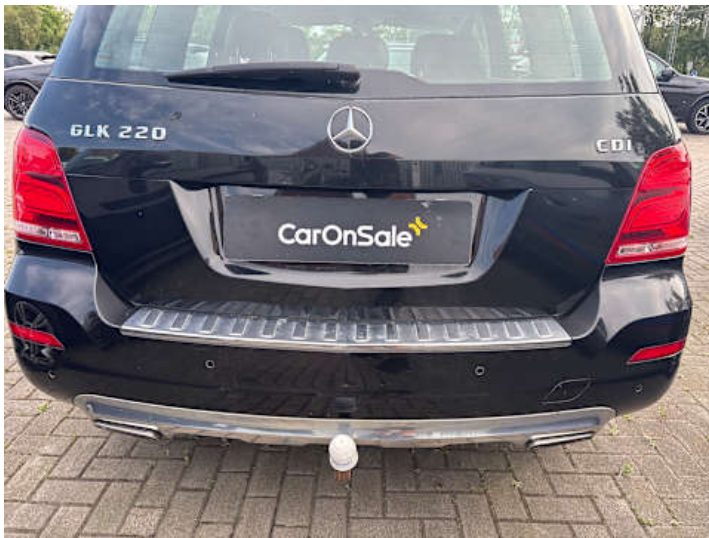
Stoßstange hinten (Kratzer, Verformung)

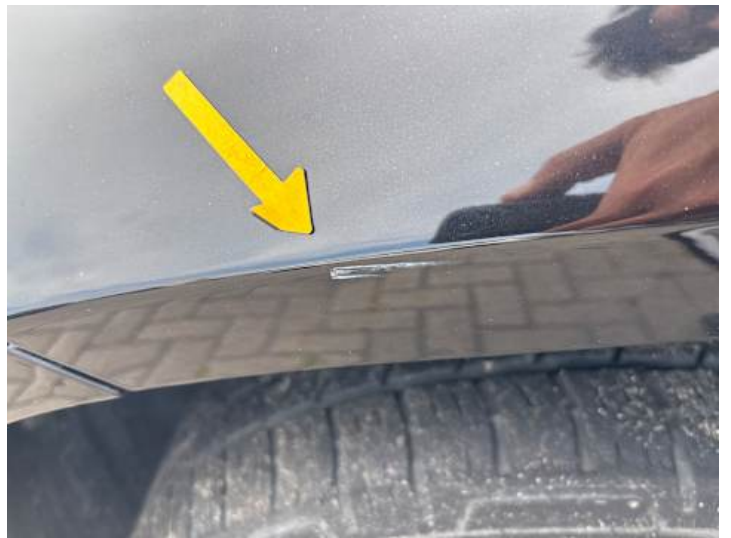
Kotflügel vorne links (Kratzer)

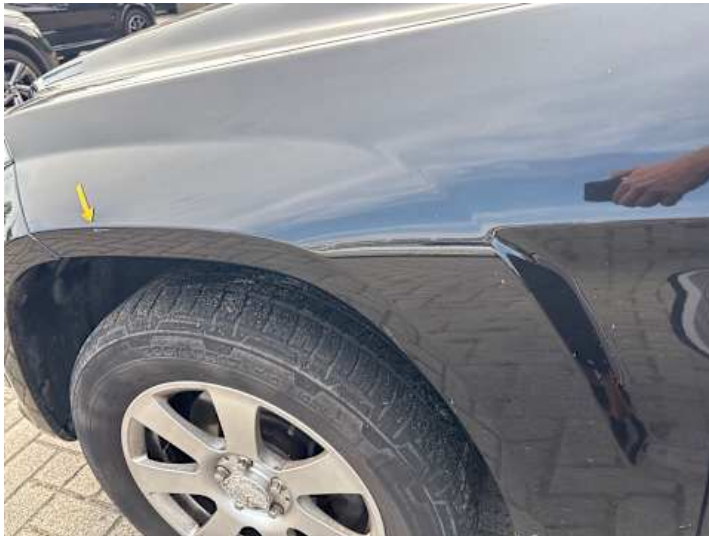
Kotflügel vorne links (Kratzer)

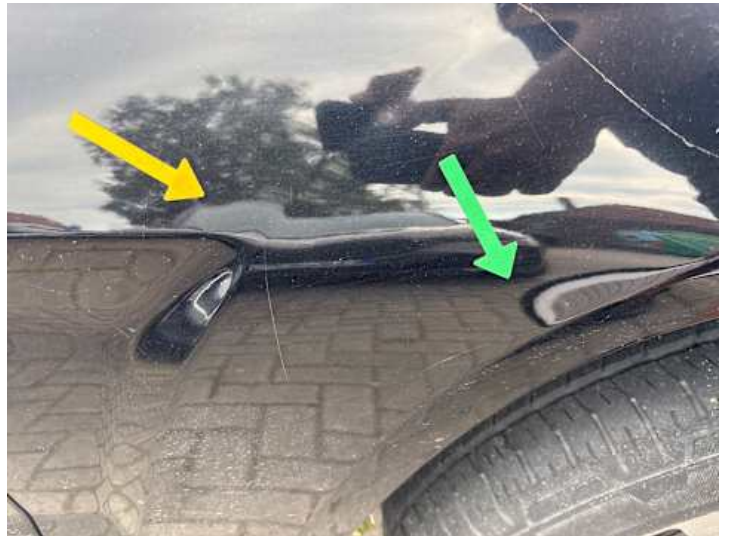
Kotflügel vorne rechts (Kratzer)

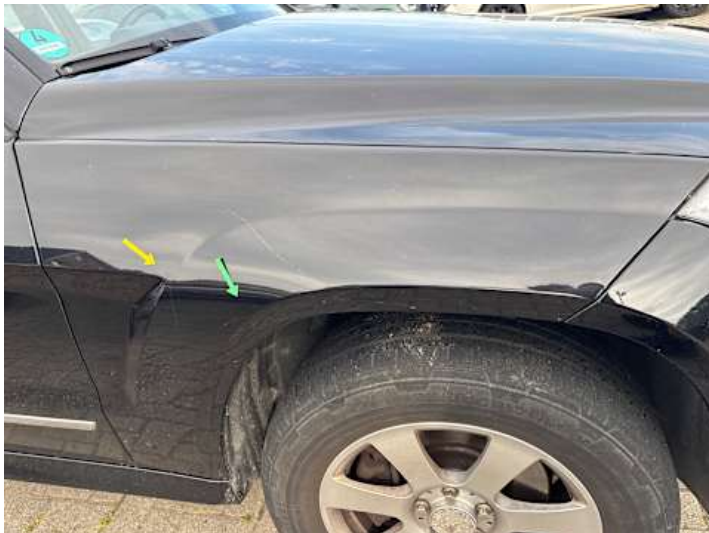
Kotflügel vorne rechts (Kratzer)

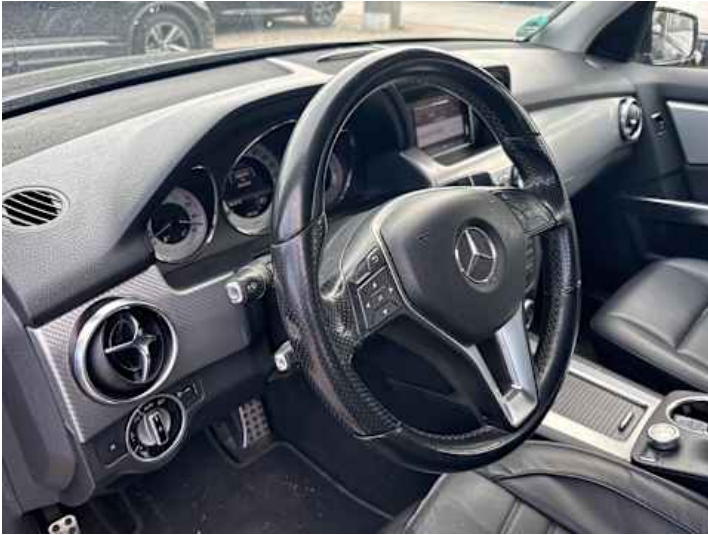
Innenraum (Verschleiß)

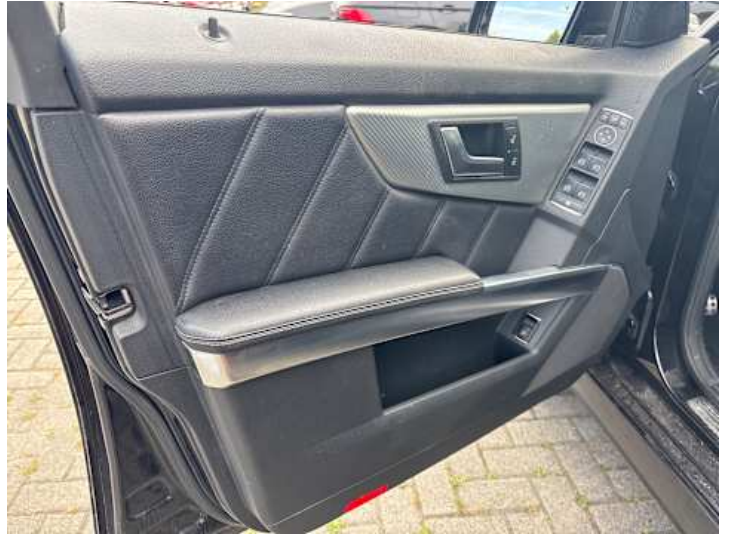
Innenraum (Verschleiß)

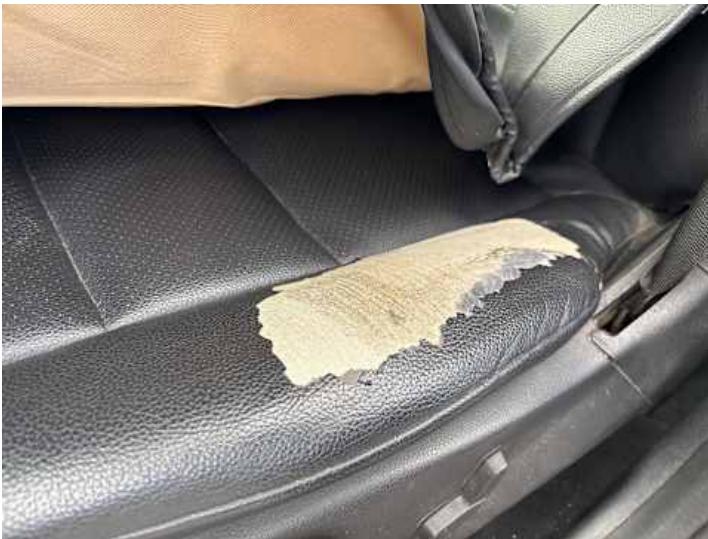
Innenraum (Verschleiß)
