## Toyota Proace L1 Team Deutschland

EZ 11/2020 | Van | Diesel | Automatikgetriebe | 172.576km

Fahrzeug aufgenommen am: 10.07.2026

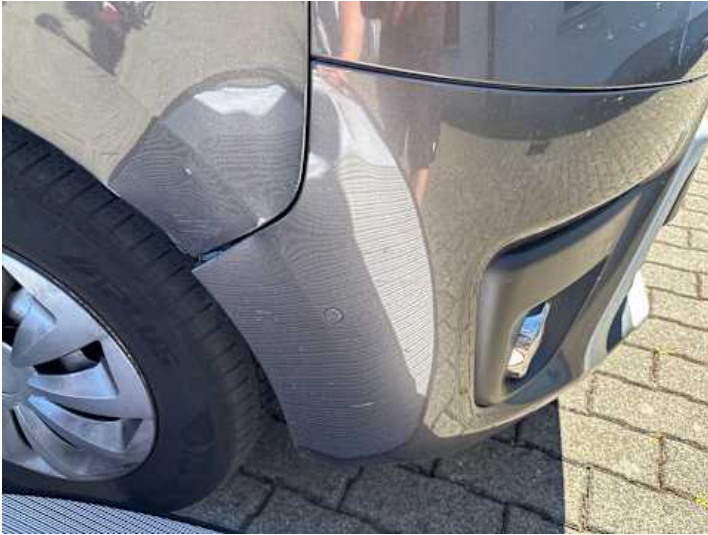
Stoßstange vorne (Kratzer, Verformung, Spaltmaße ungenau)

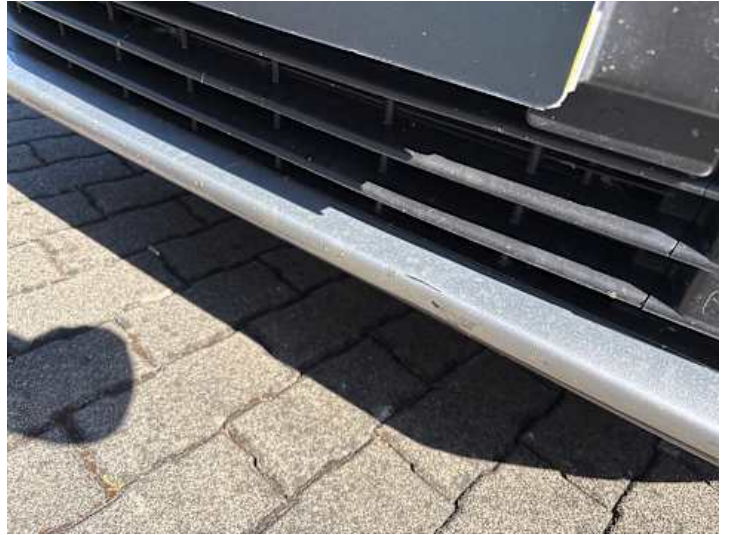
Stoßstange vorne (Kratzer)

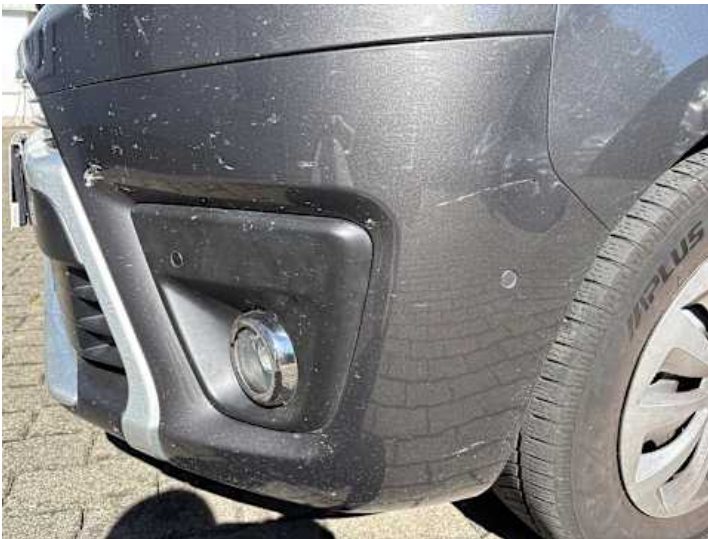
Stoßstange vorne (Kratzer)

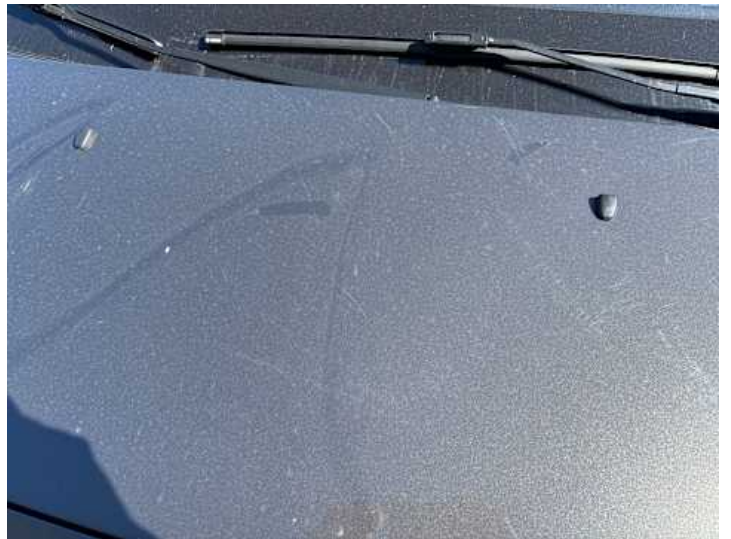
Motorhaube (Kratzer)

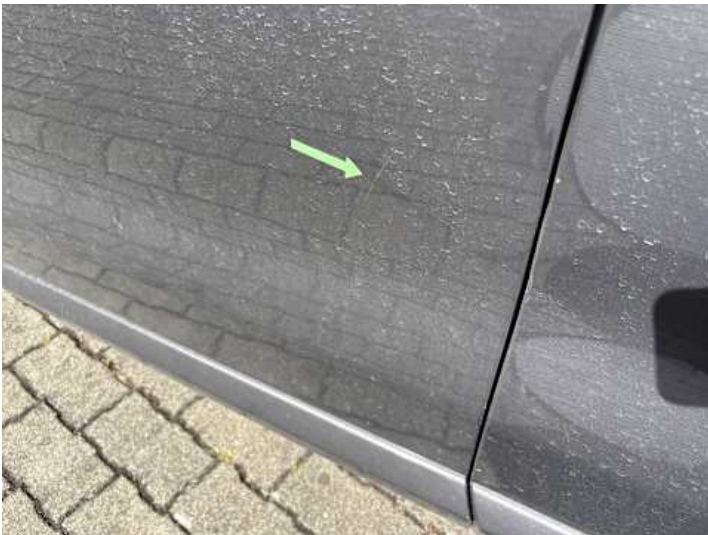
Fahrtür (Kratzer)

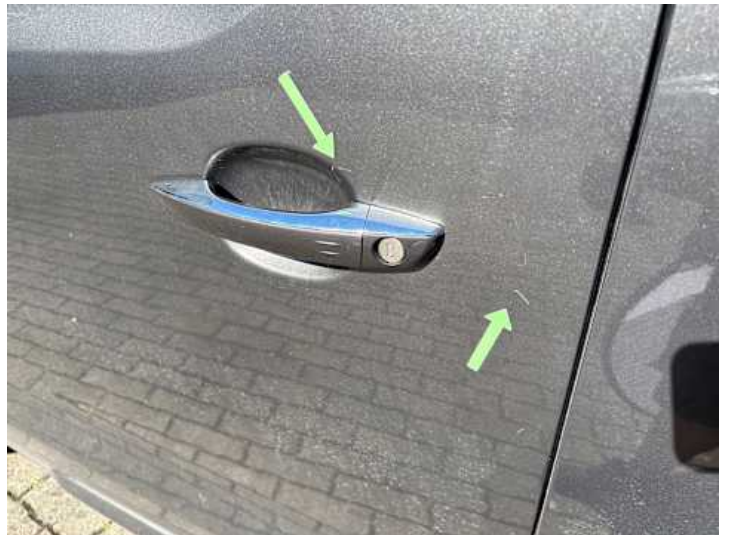
Fahrtür (Kratzer)

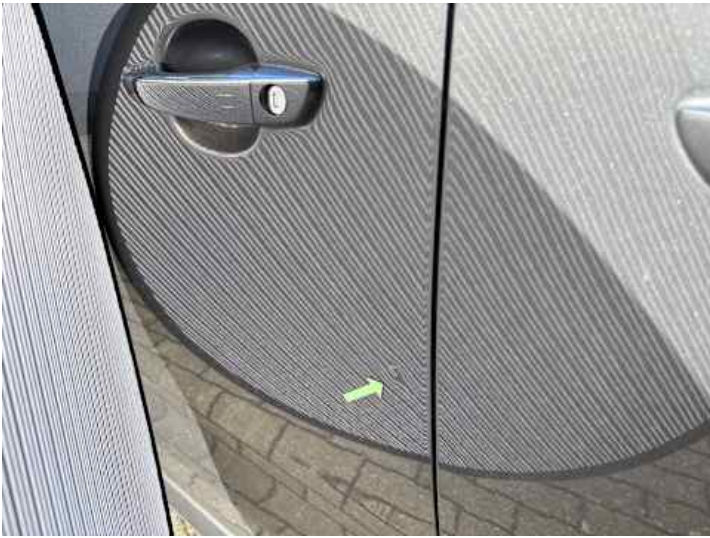
Fahrertür (Delle)

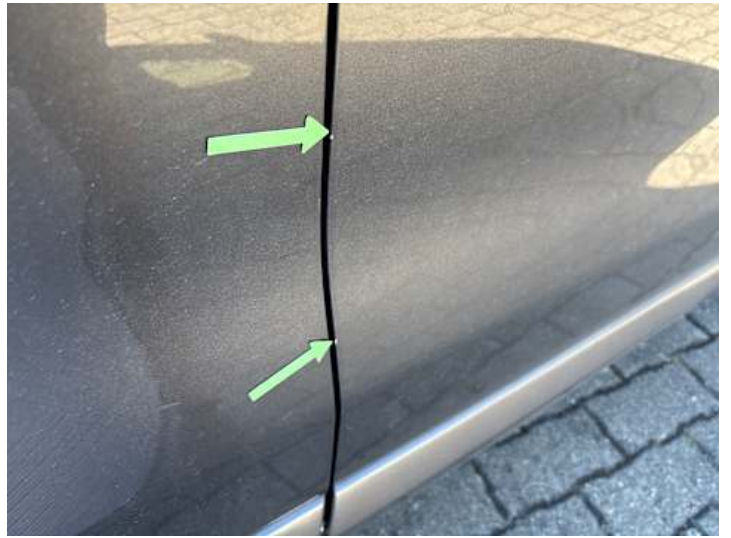
Beifahrertür (Kratzer)

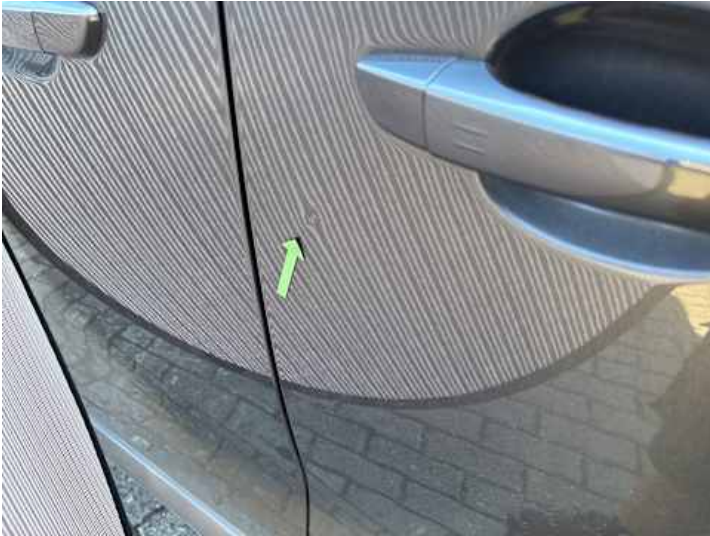
Beifahrertür (Delle)

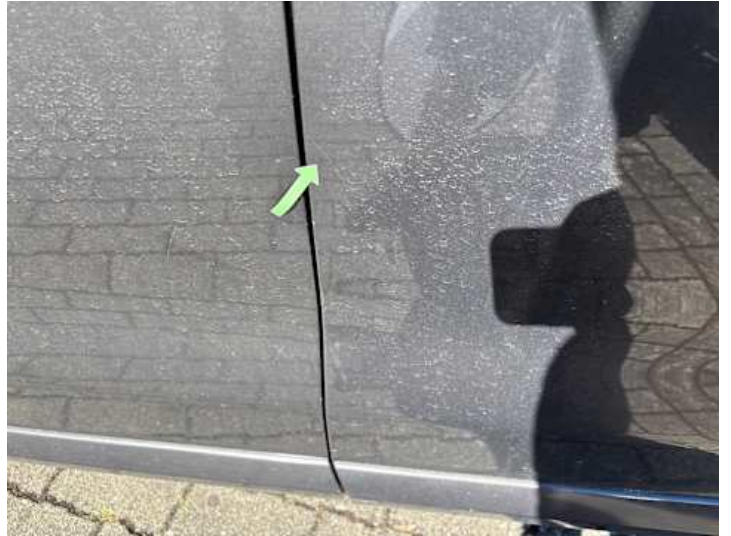
Türe hinten links (Kratzer)

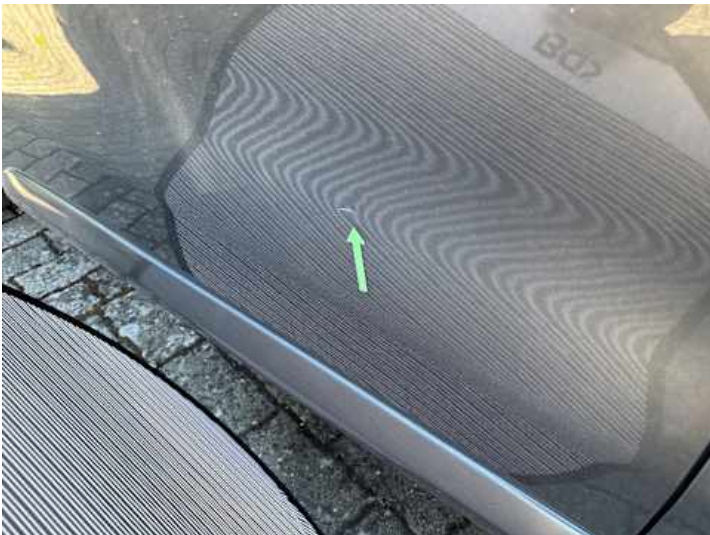
Türe hinten rechts (Kratzer, Delle)

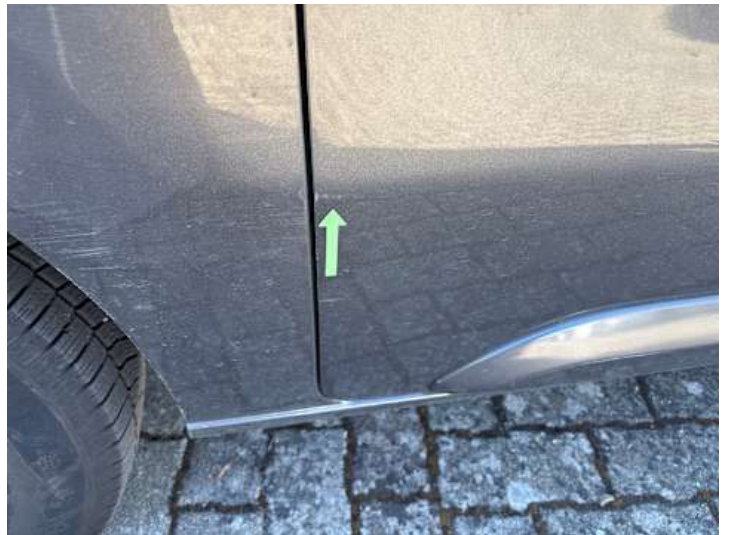
Türe hinten rechts (Kratzer)

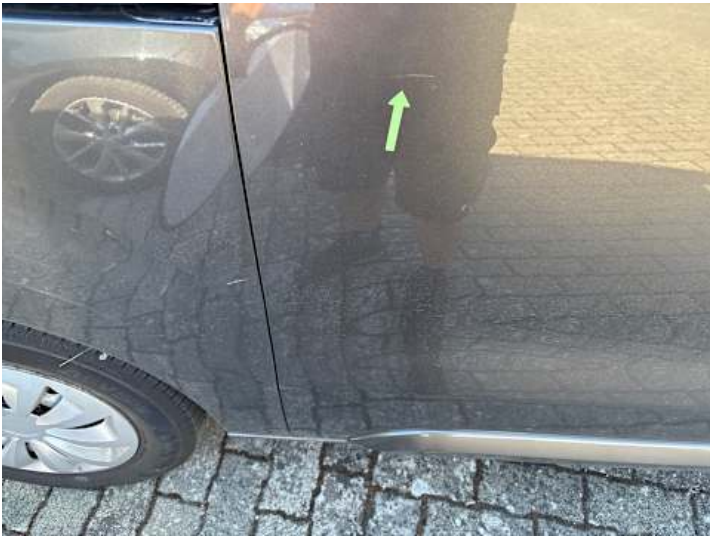
Türe hinten rechts (Kratzer)

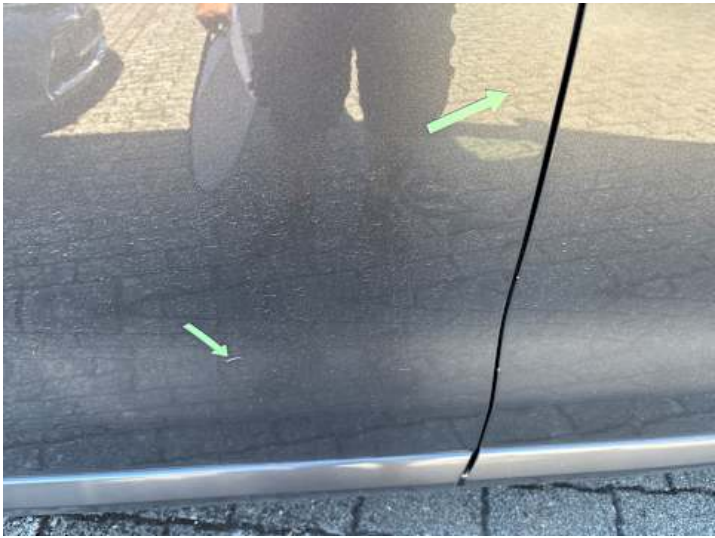
Türe hinten rechts (Kratzer)

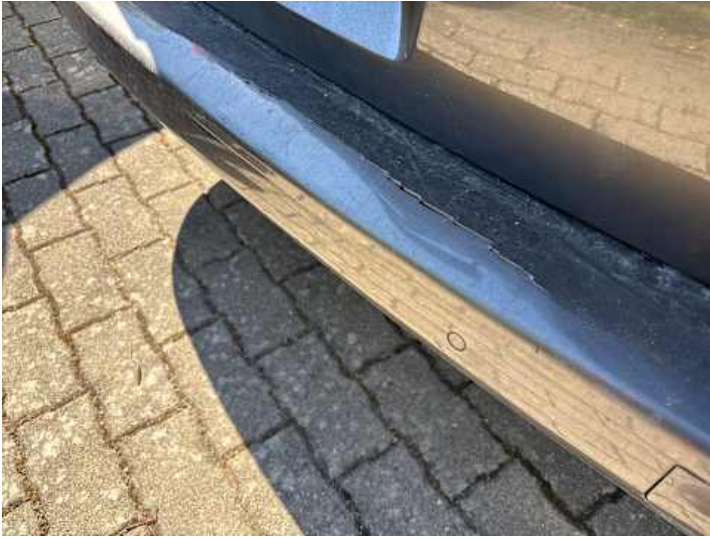
Stoßstange hinten (Riss/Bruch)

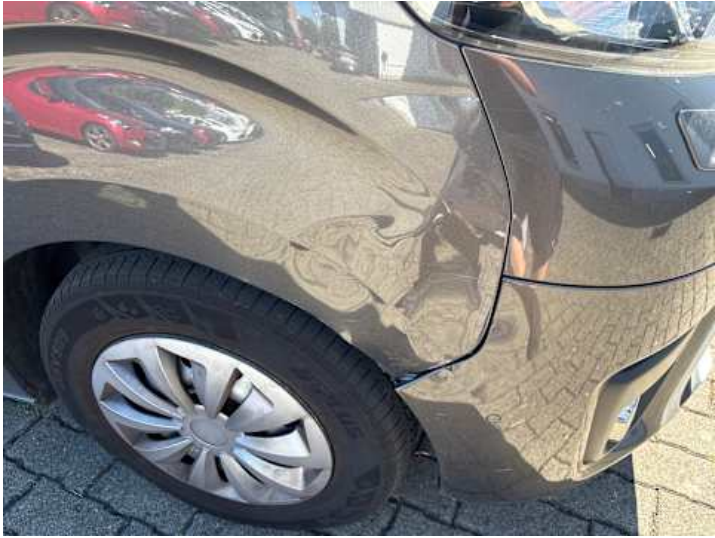
Kotflügel vorne rechts (Kratzer, Verformung)

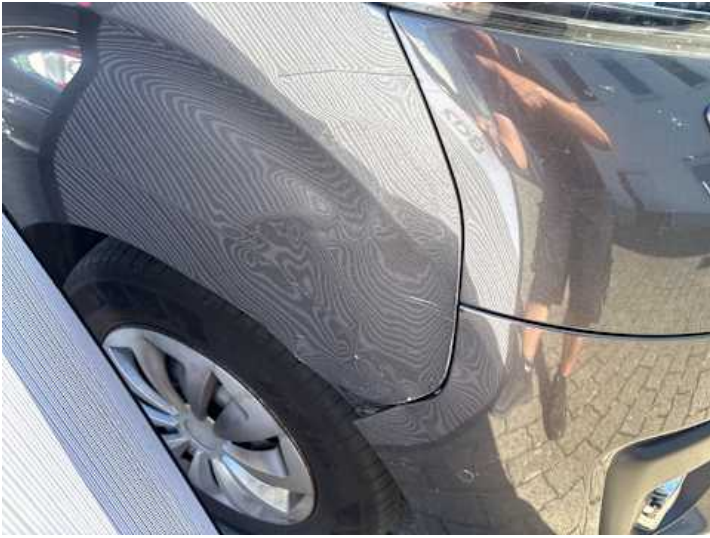
Kotflügel vorne rechts (Kratzer, Verformung)

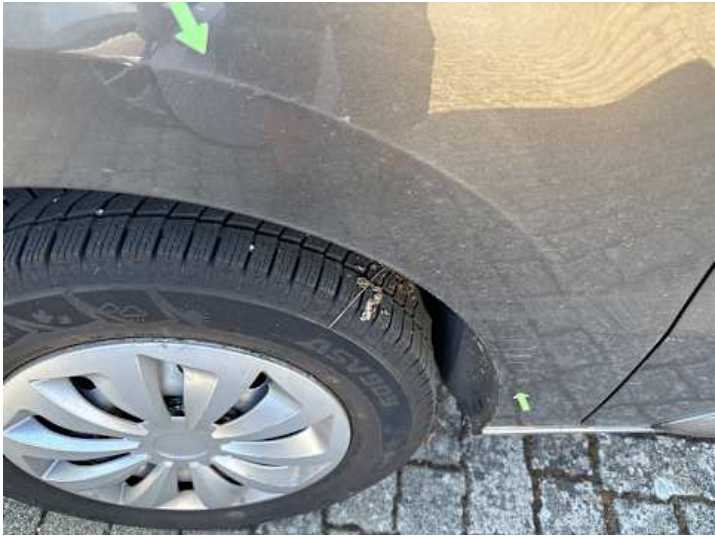
Seitenteil hinten rechts (Kratzer)

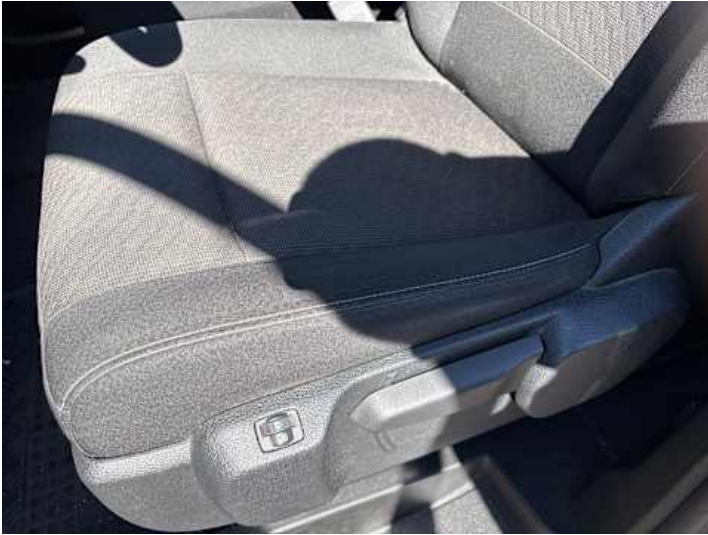
Innenraum (Verschmutzung, Verschleiß)

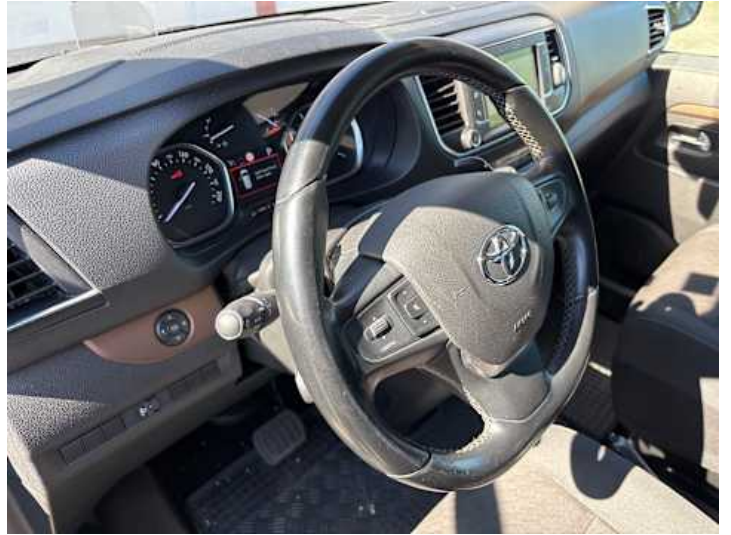
Innenraum (Verschmutzung, Verschleiß)

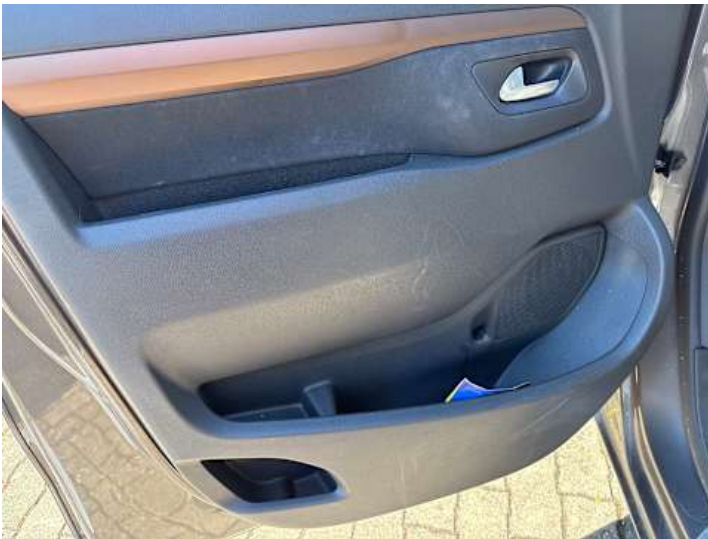
Innenraum (Verschmutzung, Verschleiß)

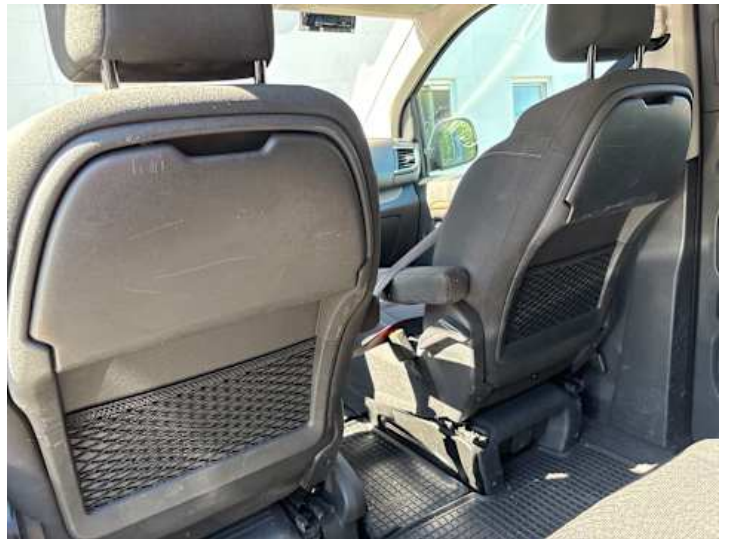
Innenraum (Verschmutzung, Verschleiß)

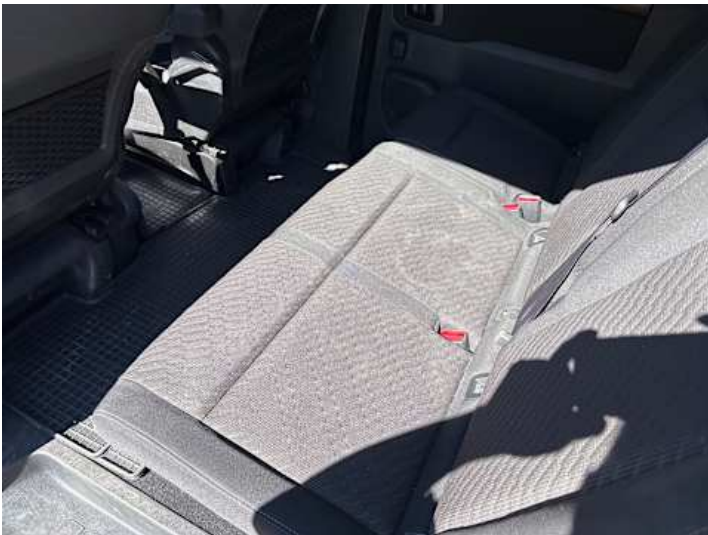
Innenraum (Verschmutzung, Verschleiß)

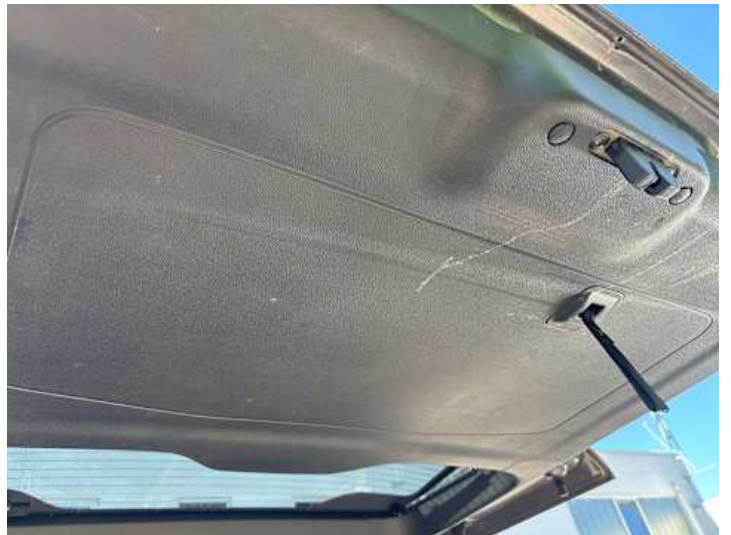
Innenraum (Verschmutzung, Verschleiß)

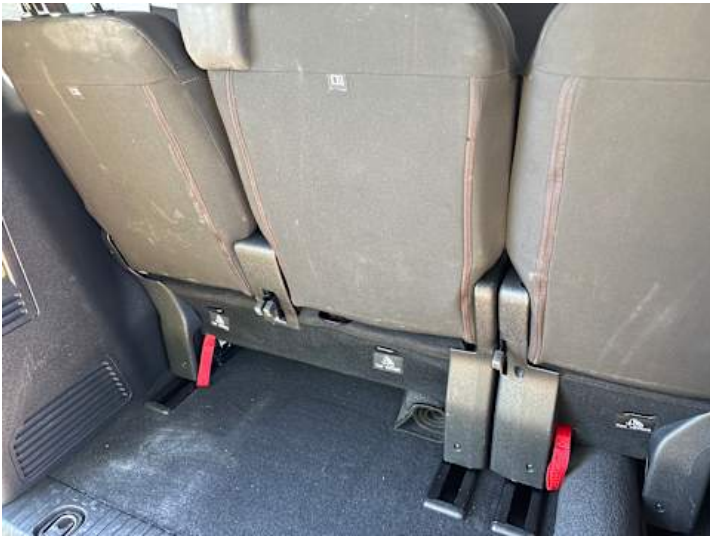
Innenraum (Verschmutzung, Verschleiß)
