## Mercedes-Benz 211/215 CDI L1

EZ 04/2023 | Kastenwagen | Diesel | Schaltgetriebe | 111.586km  
Besteuerung: Regelbesteuert (Deutschland)  
Fahrzeugstandort: 44\*\*\*  
Fahrzeug aufgenommen am: 06.08.2026

# Hinweise zum Zustandsbericht

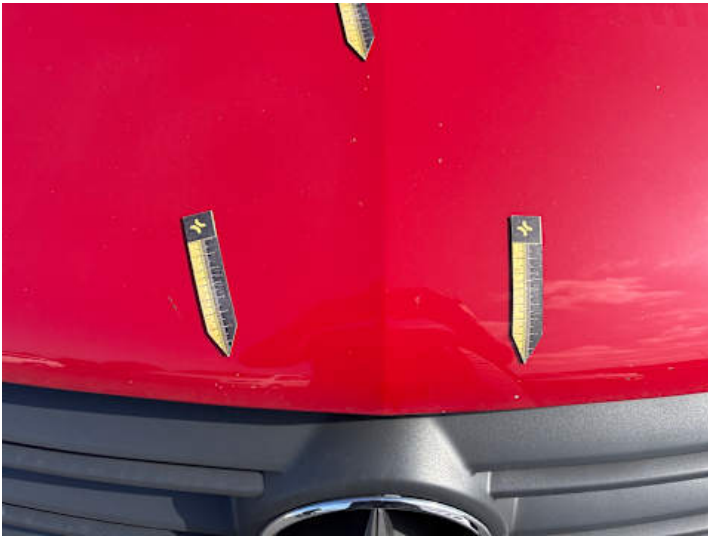
Motorhaube (Steinschlag)

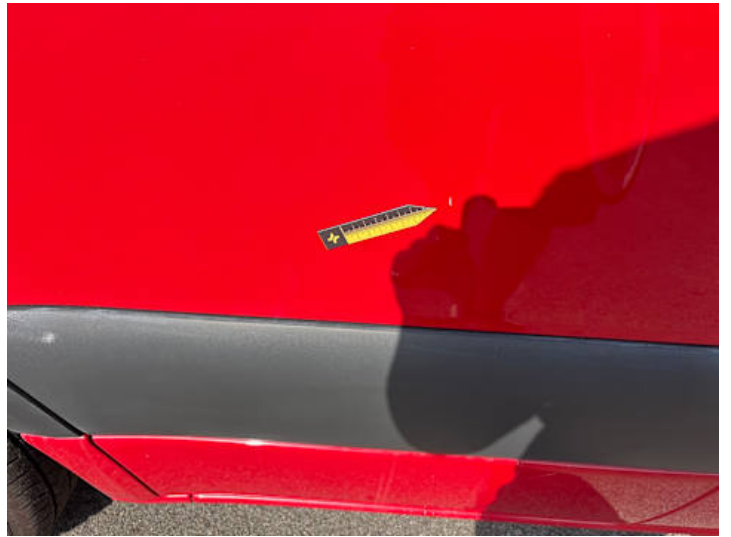
Fahrtür (Kratzer)

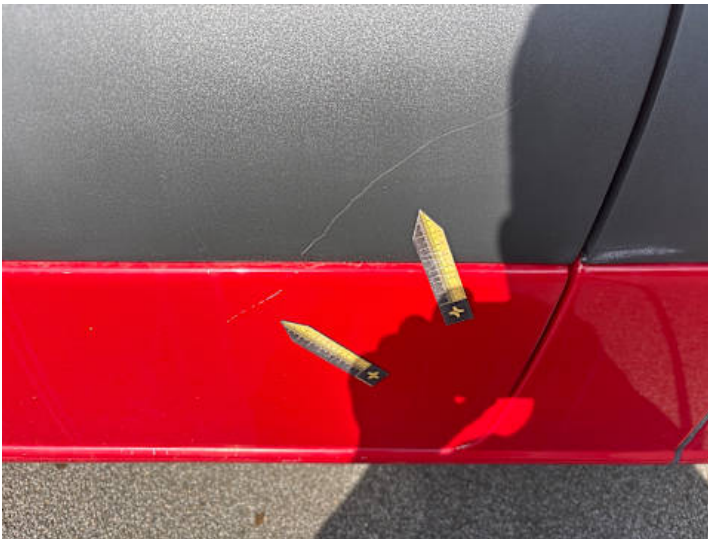
Fahrtür (Kratzer)

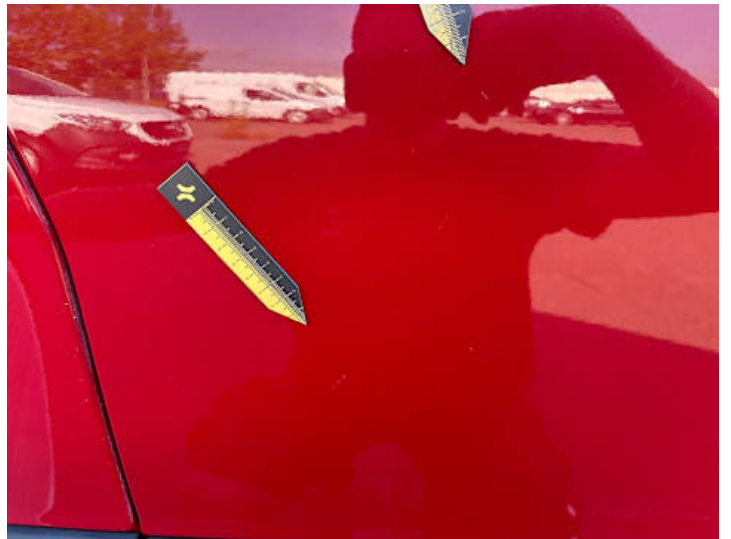
Beifahrtür (Kratzer)

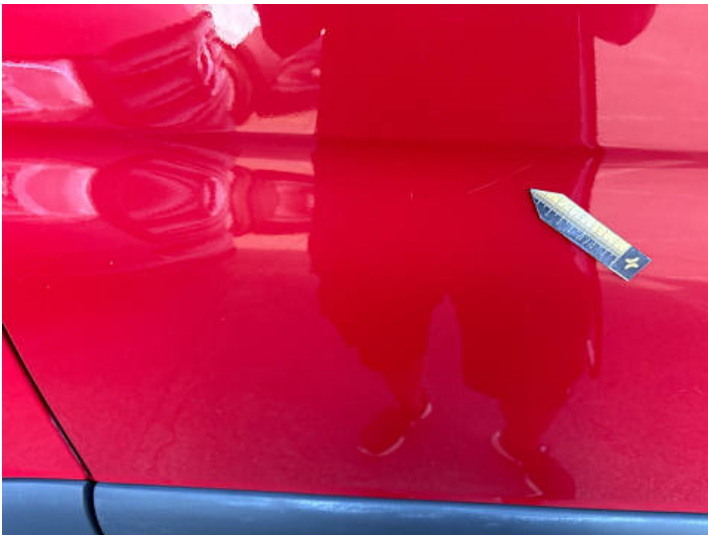
Türe hinten rechts (Kratzer)

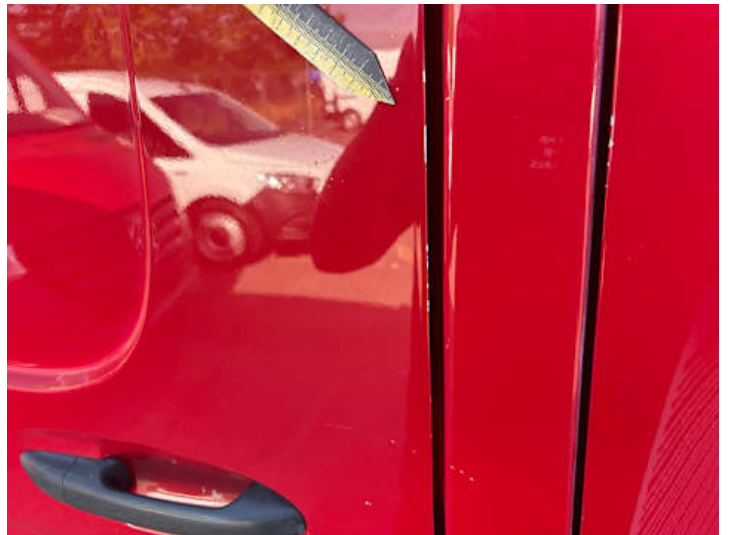
Türe hinten rechts (Kratzer)

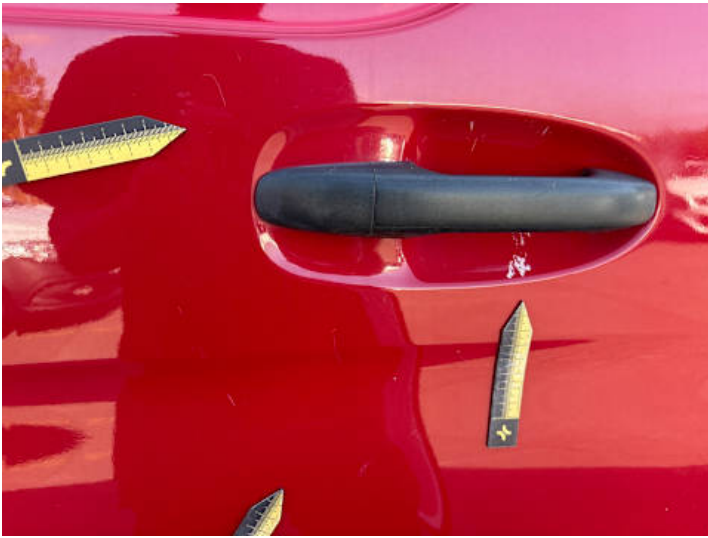
Türe hinten rechts (Kratzer)

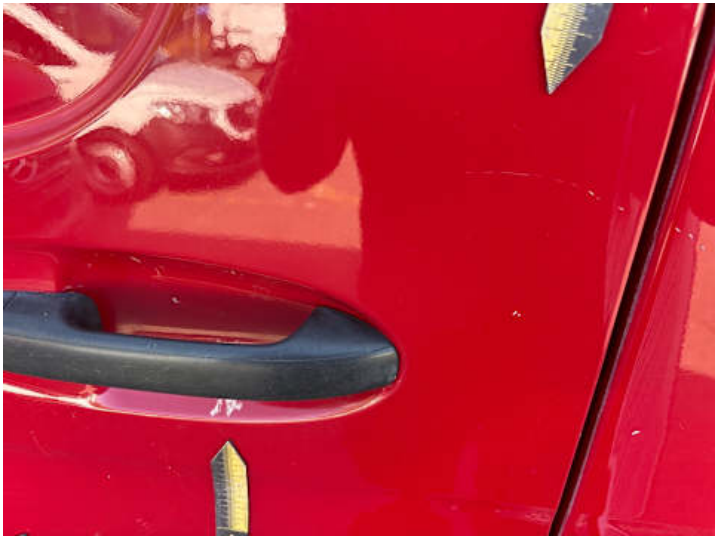
Türe hinten rechts (Kratzer)

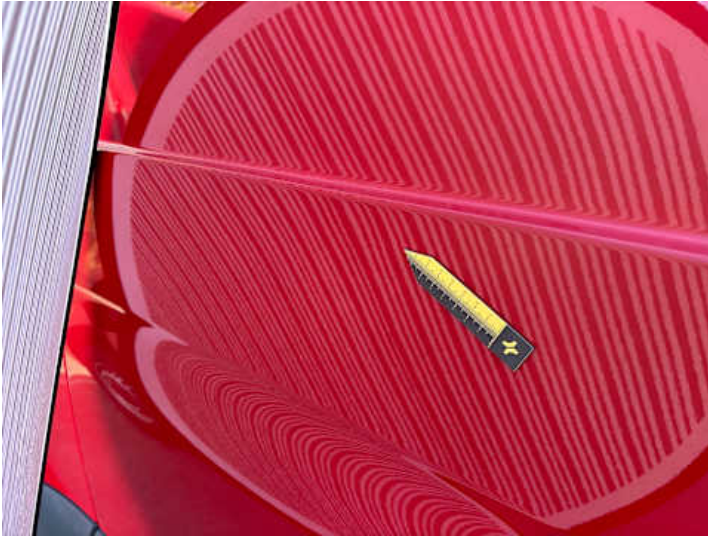
Türe hinten rechts (Delle)

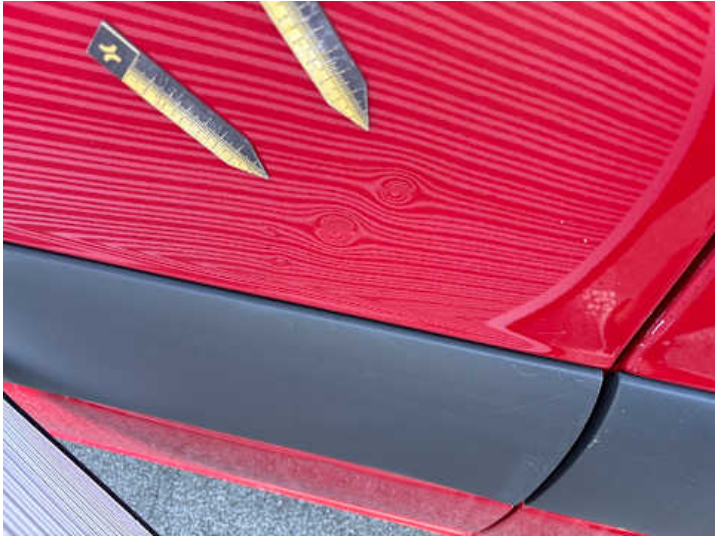
Türe hinten rechts (Delle)

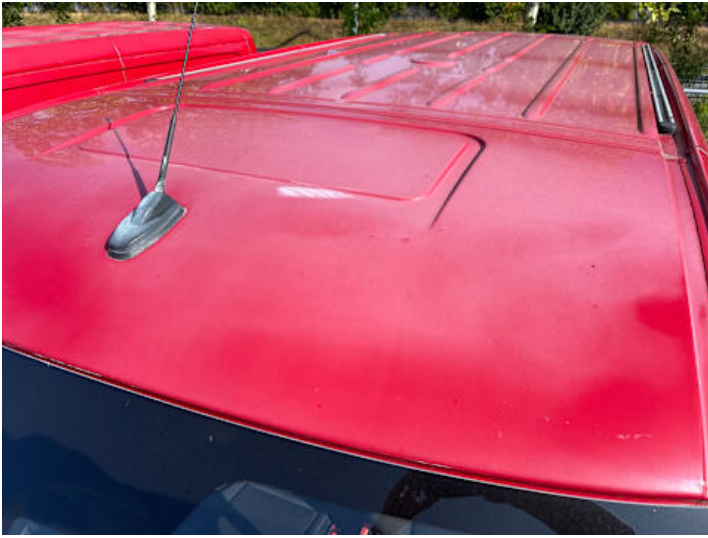
Dach (Ausgeblichen/Matt)

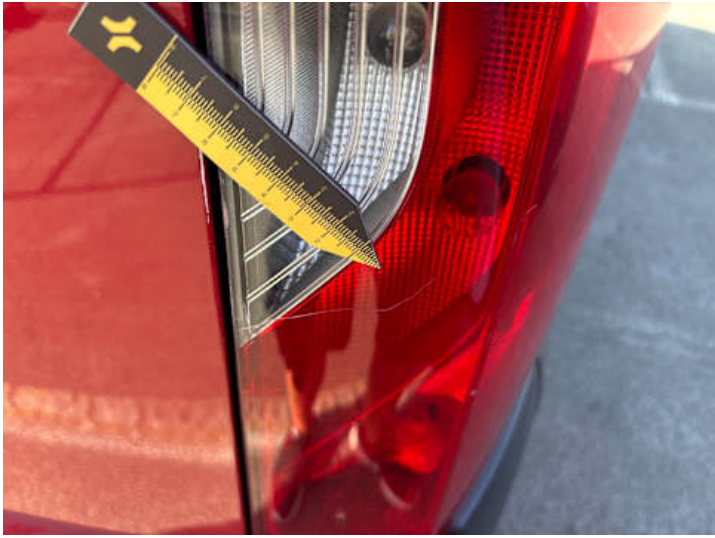
Rücklicht (rechts) (Kratzer)

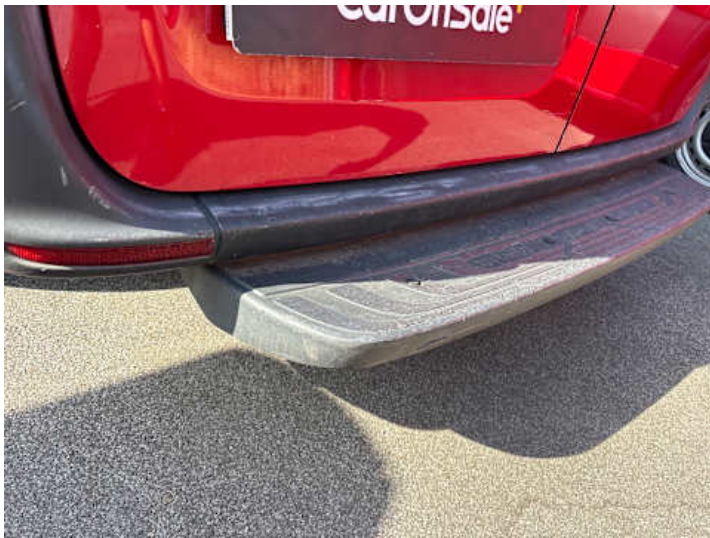
Stoßstange hinten (Kratzer)

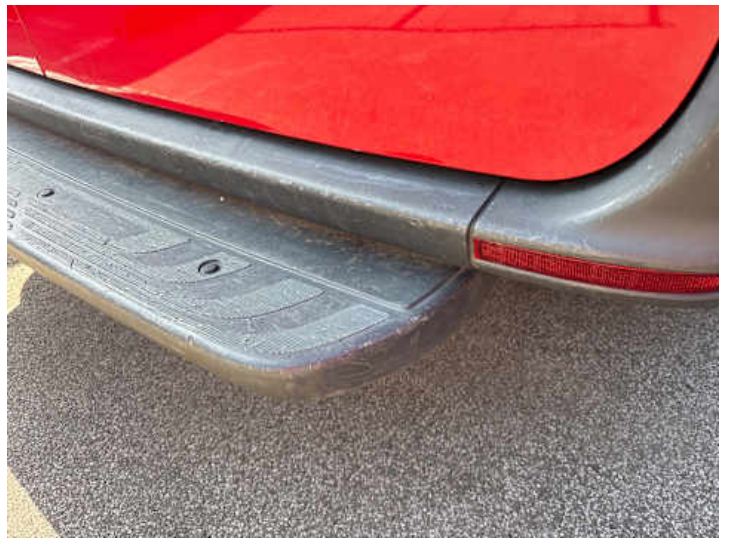
Stoßstange hinten (Kratzer)

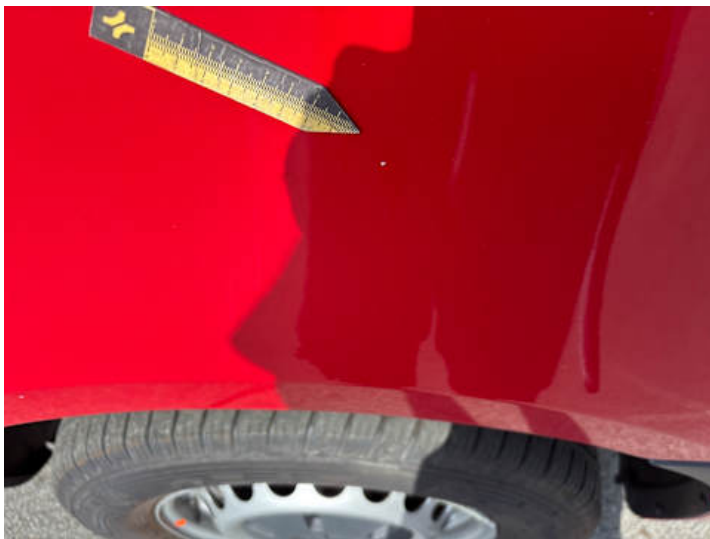
Kotflügel vorne links (Steinschlag)

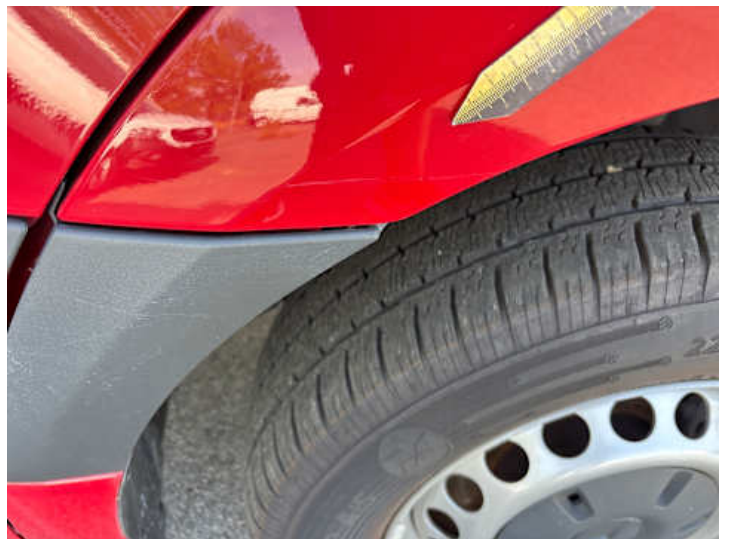
Kotflügel vorne rechts (Kratzer)

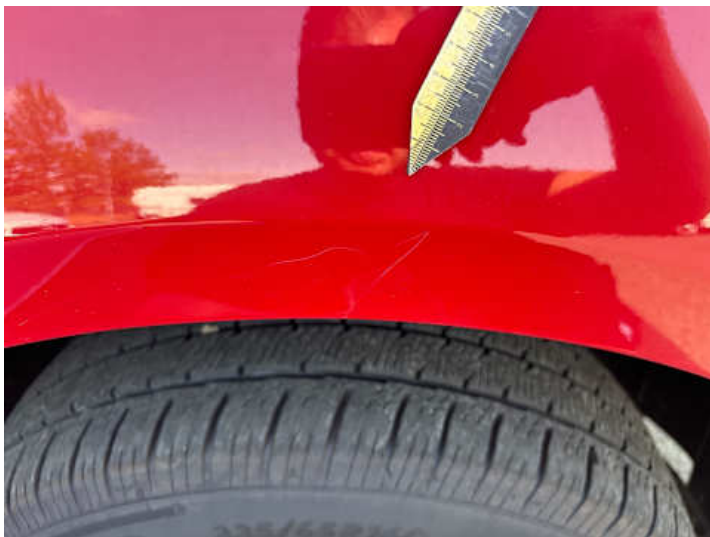
Kotflügel vorne rechts (Kratzer)

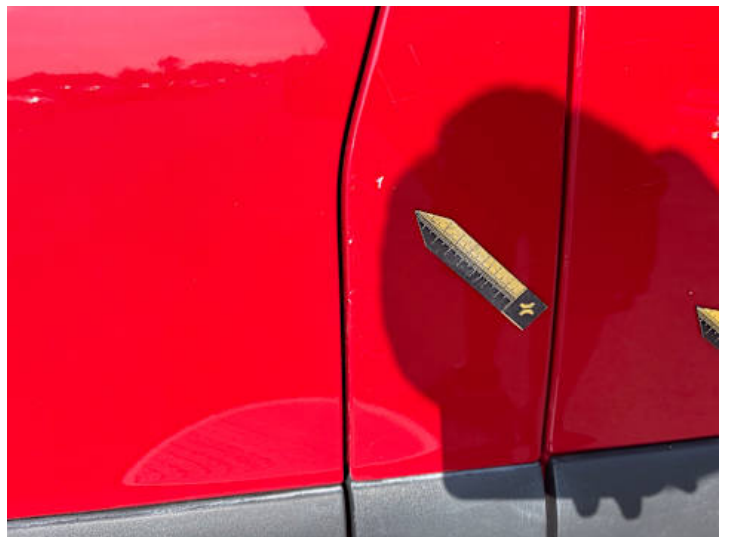
Seitenteil hinten links (Kratzer)

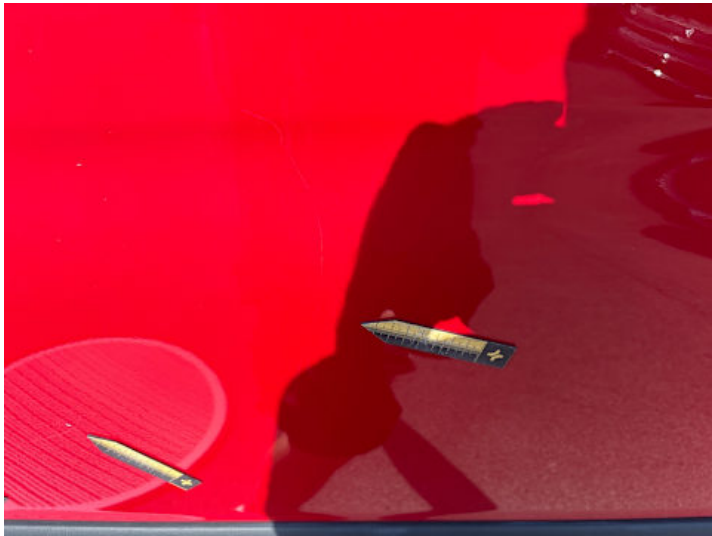
Seitenteil hinten links (Kratzer)

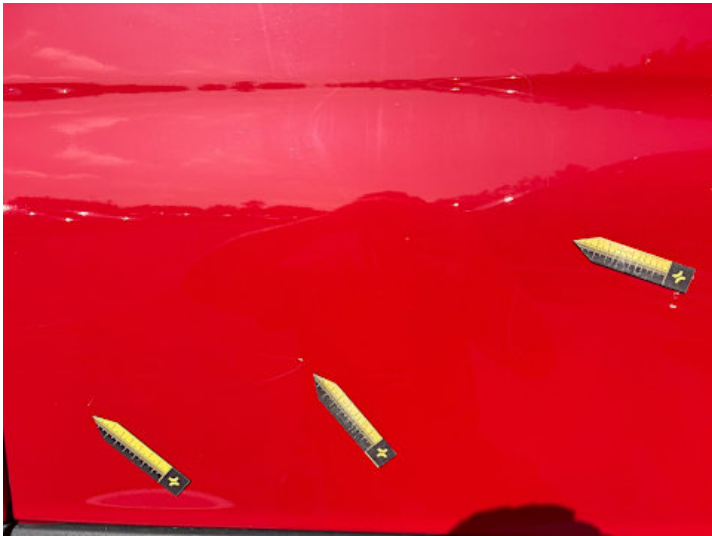
Seitenteil hinten links (Kratzer)

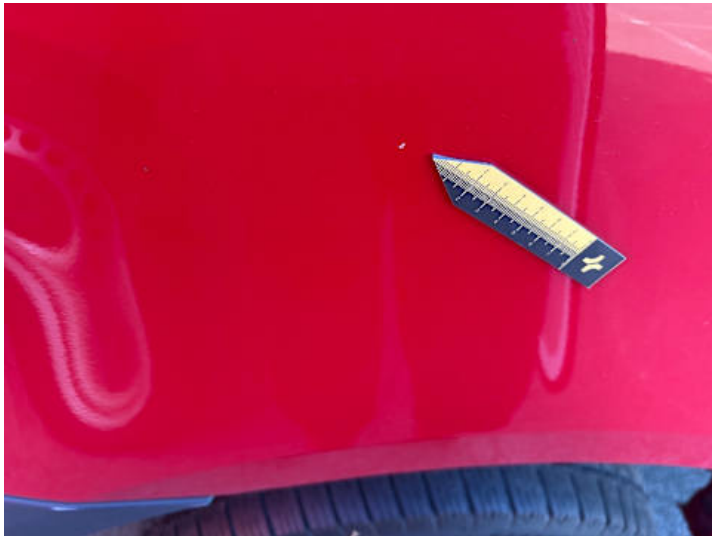
Seitenteil hinten rechts (Steinschlag)

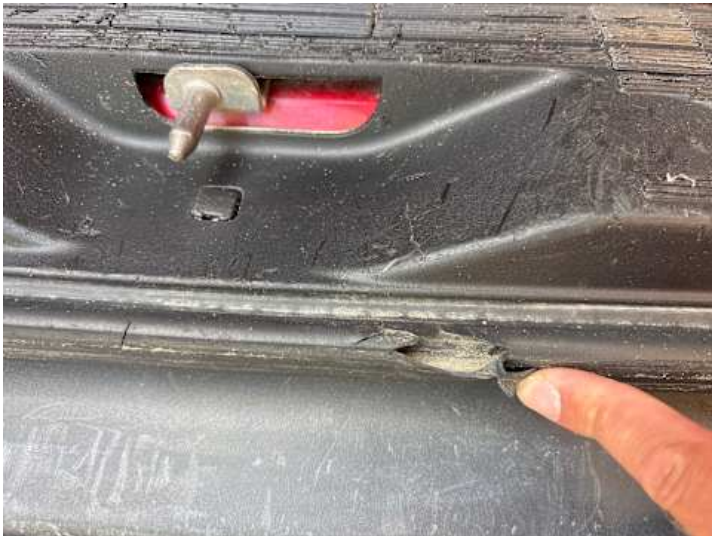
Heckklappe (Riss/Bruch)

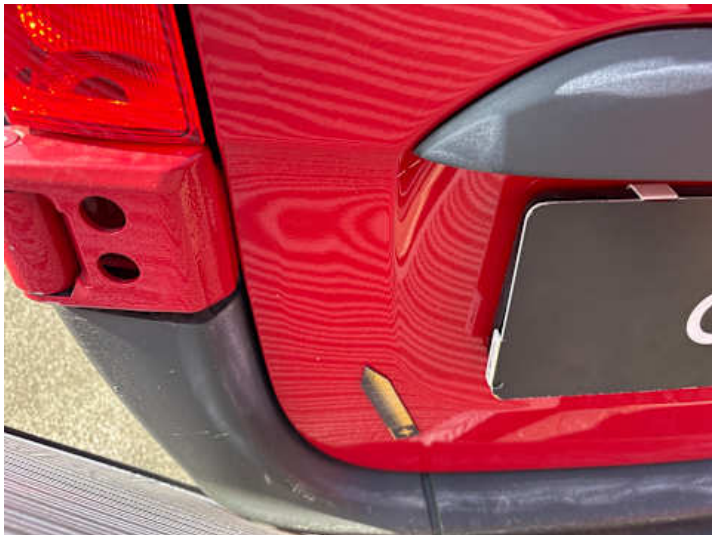
Heckklappe (Verformung)

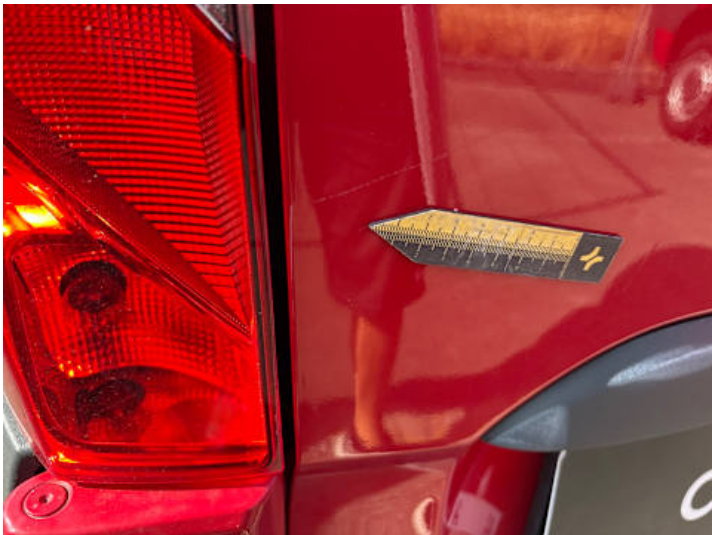
Heckklappe (Kratzer)

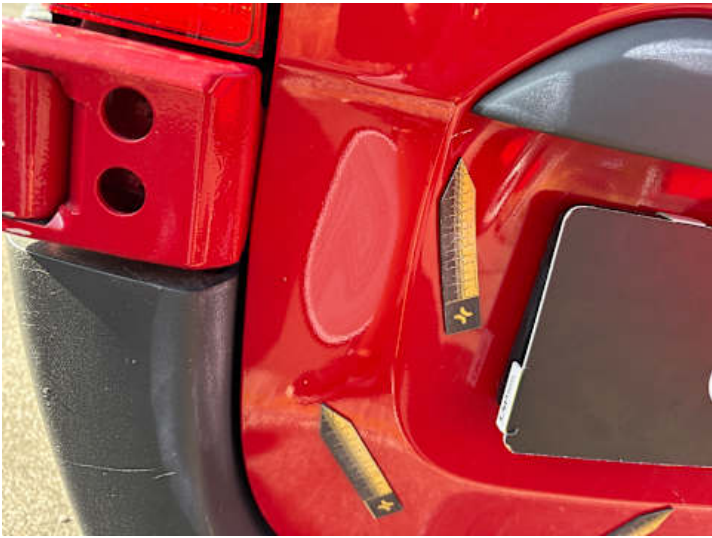
Heckklappe (Kratzer)

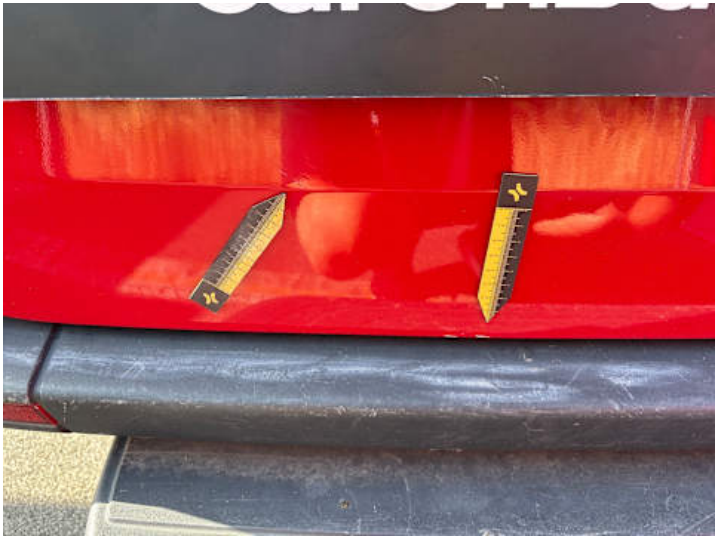
Heckklappe (Kratzer)

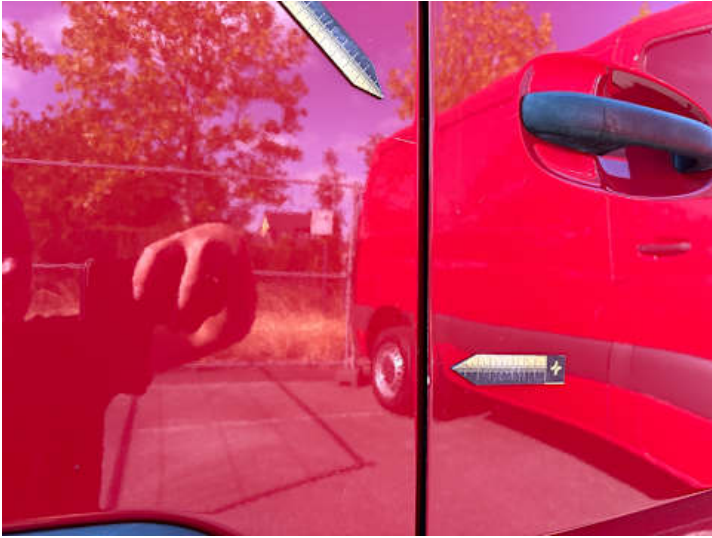
Heckklappe (Kratzer)

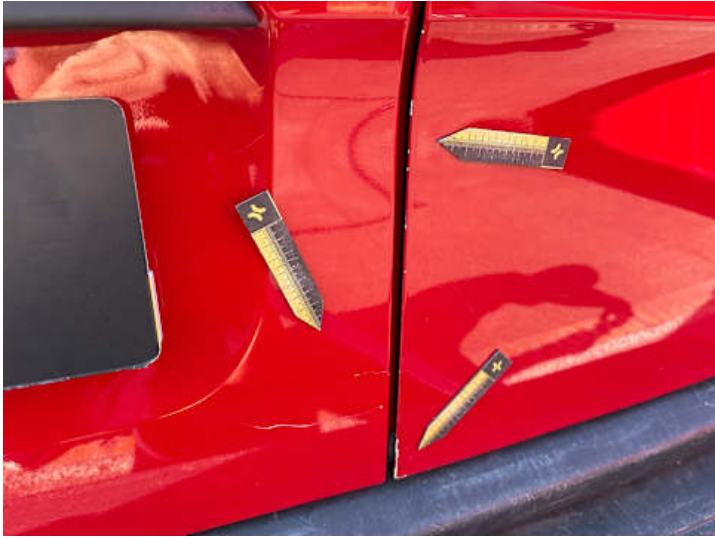
Heckklappe (Kratzer)

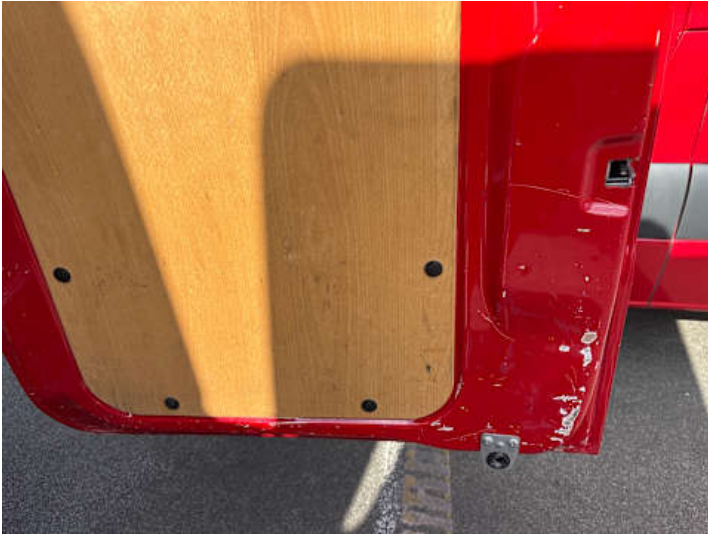
Innenraum (Kratzer)

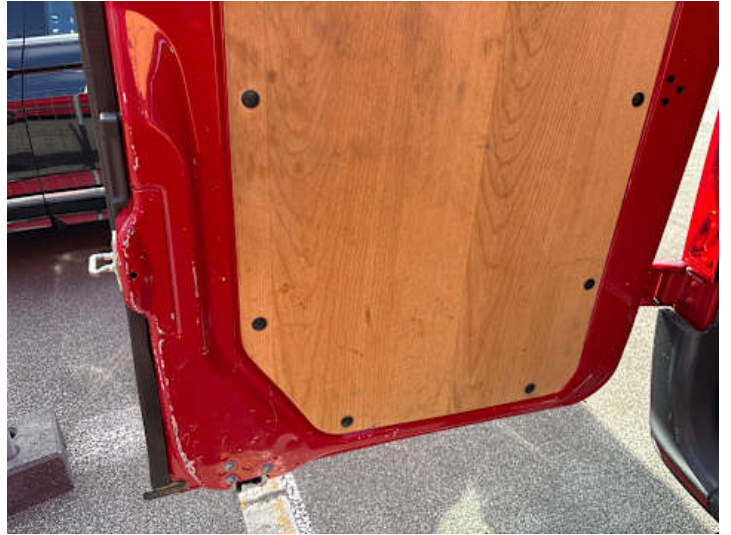
Innenraum (Kratzer)

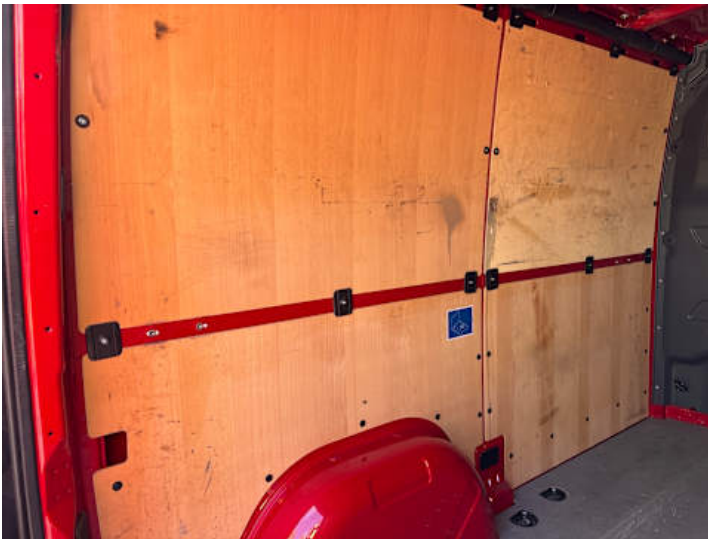
Innenraum (Kratzer)

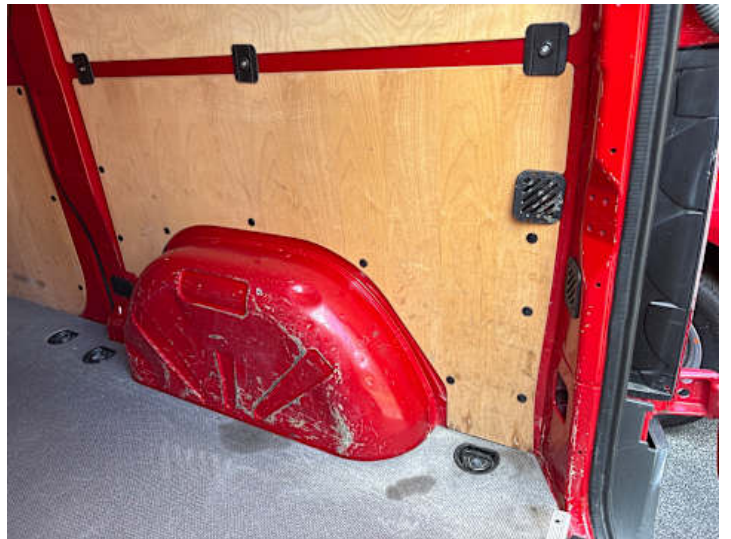
Innenraum (Kratzer)

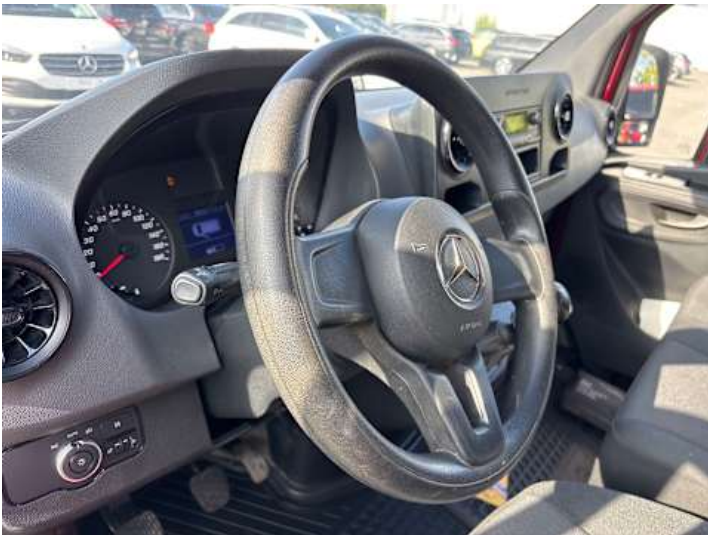
Innenraum (Verschleiß)
