## Honda Jazz 1.2 Trend

EZ 01/2011 | Van | Benzin | Schaltgetriebe | 66.755km  
Besteuerung: Differenzbesteuert (§25a UStG)  
Fahrzeugstandort: 22\*\*\*  
Fahrzeug aufgenommen am: 20.07.2026

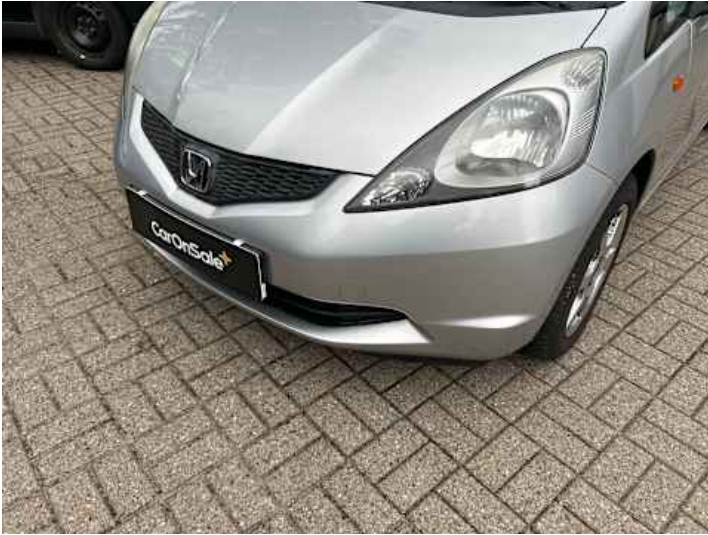
Stoßstange vorne (Kratzer)

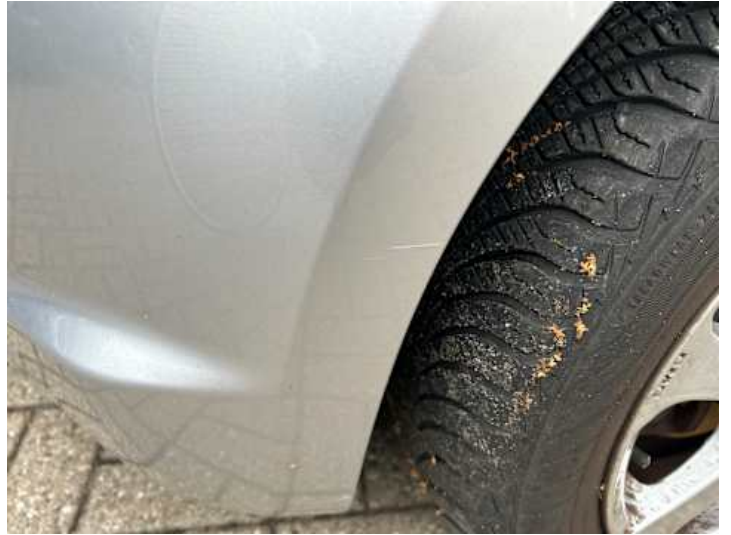
Stoßstange vorne (Kratzer)

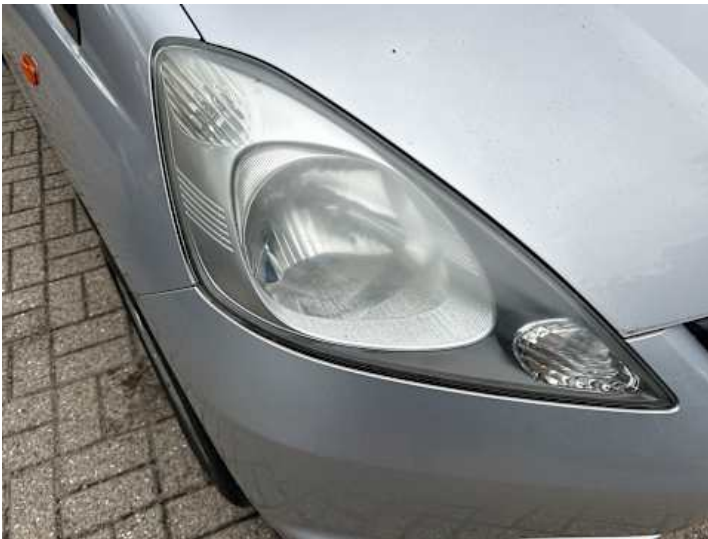
Scheinwerfer (rechts) (Blind)

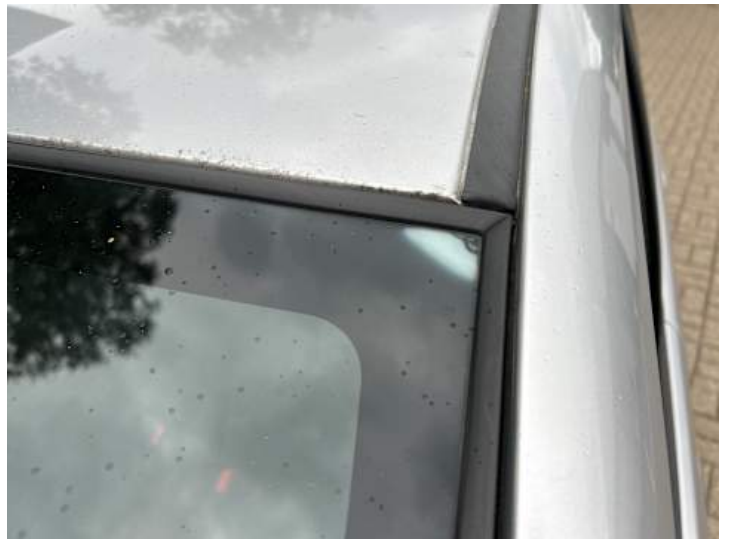
Windschutzscheibe (Anderer Schaden): Angelaufen;

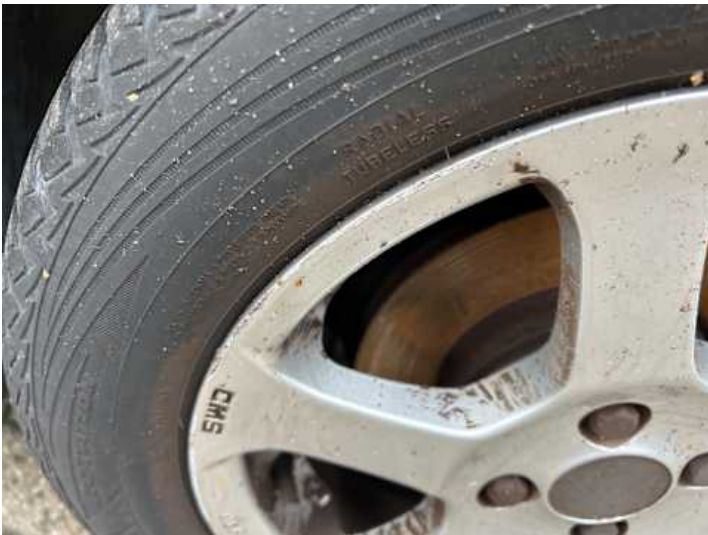
Rad (Kratzer)

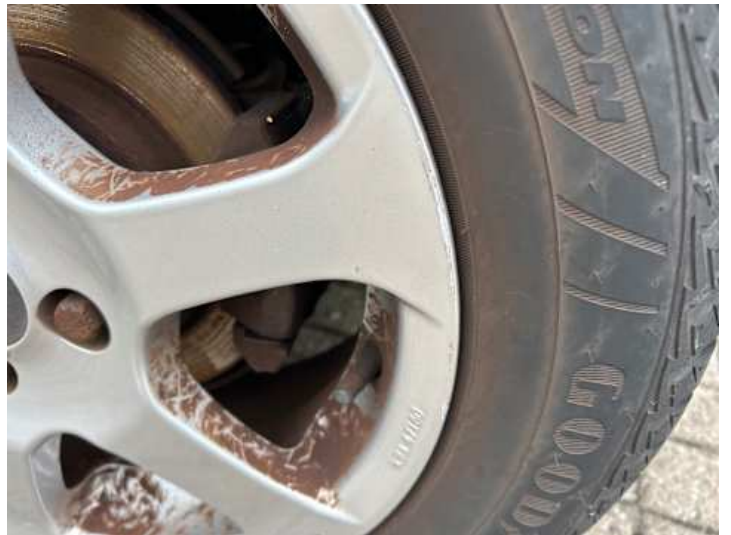
Rad (Kratzer)

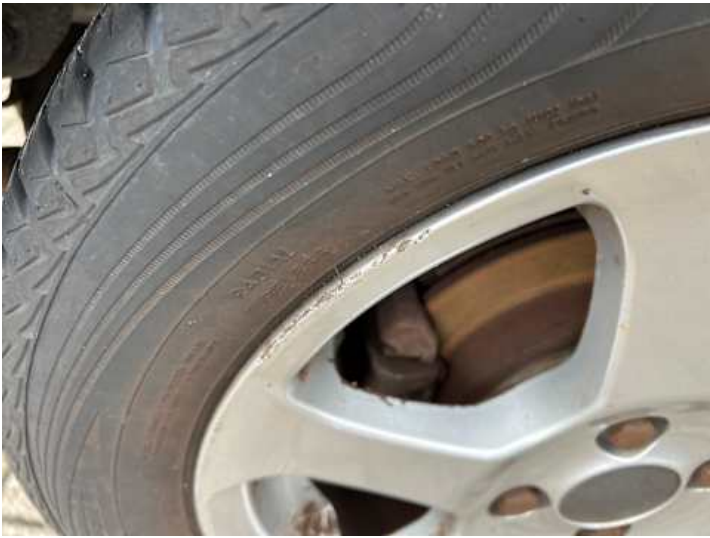
Rad (Kratzer)

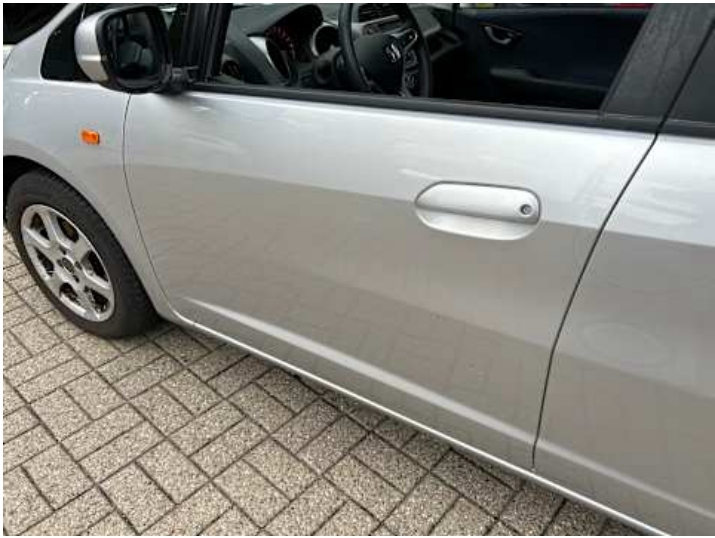
Fahrtür (Kratzer, Delle, Rost, Lackschaden)

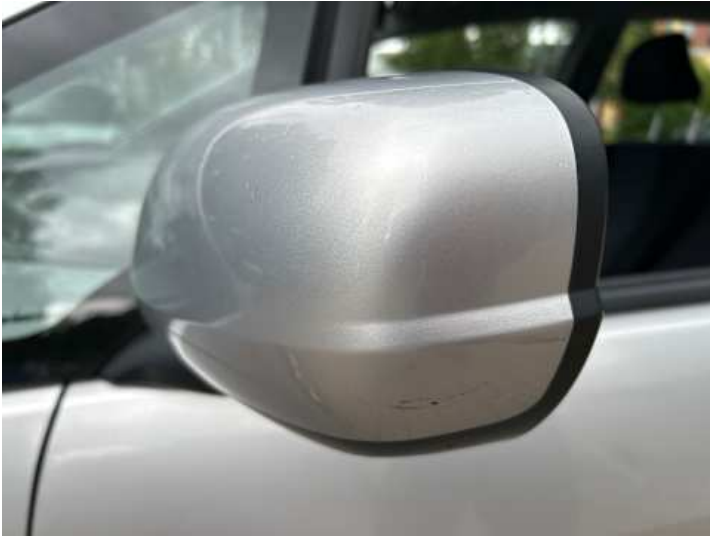
Fahrtür (Kratzer, Delle, Rost, Lackschaden)

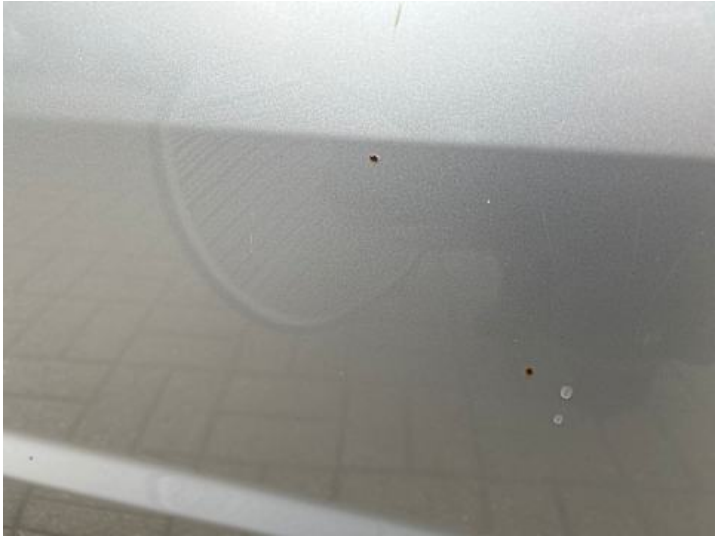
Fahrtür (Kratzer, Delle, Rost, Lackschaden)

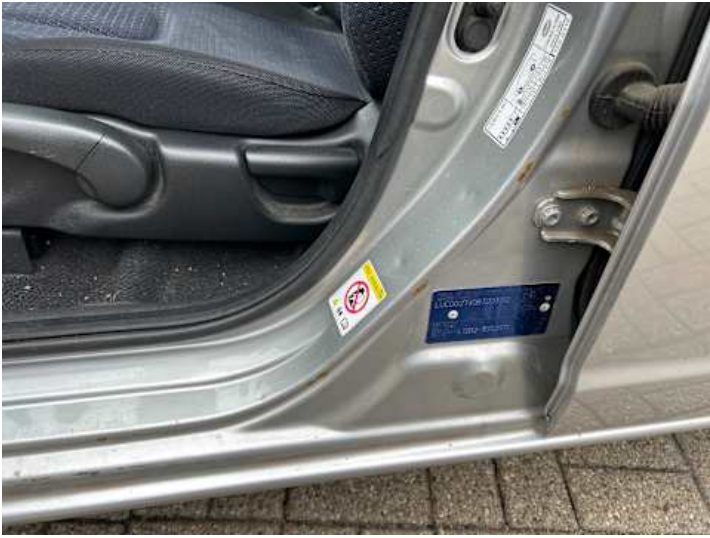
Fahrtür (Kratzer, Delle, Rost, Lackschaden)

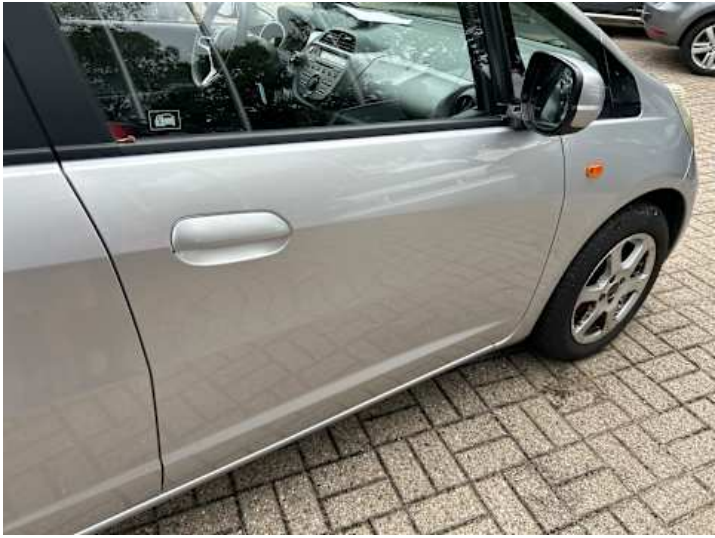
Beifahrtür (Kratzer)

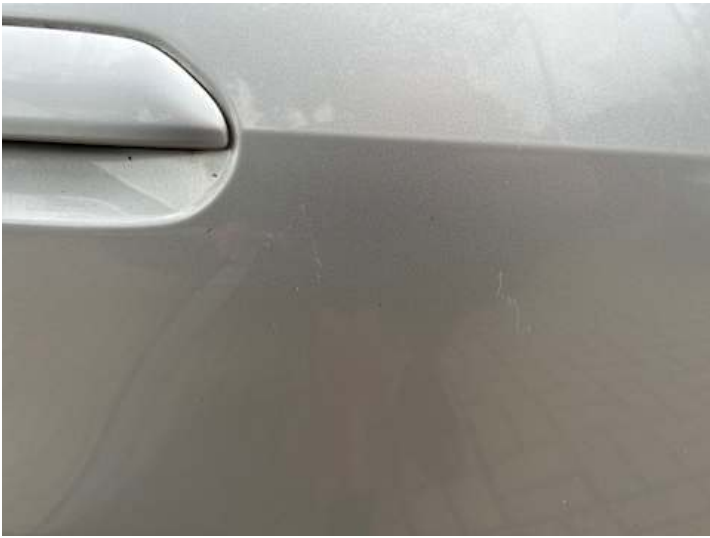
Beifahrertür (Kratzer)

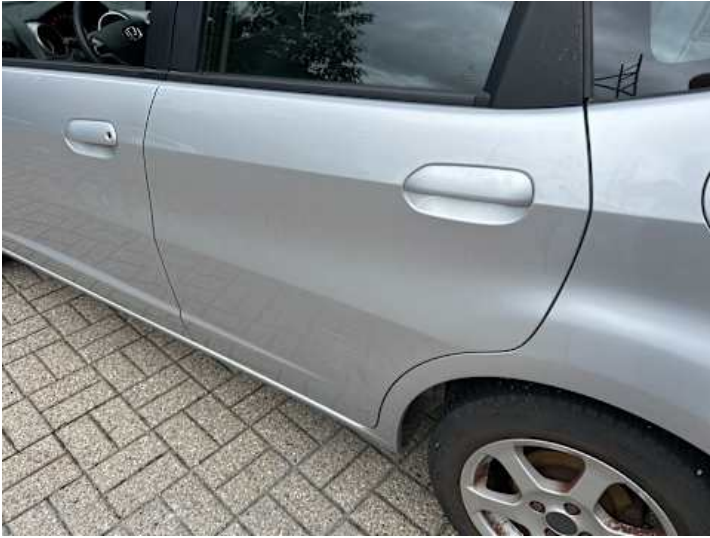
Türe hinten links (Kratzer, Delle)

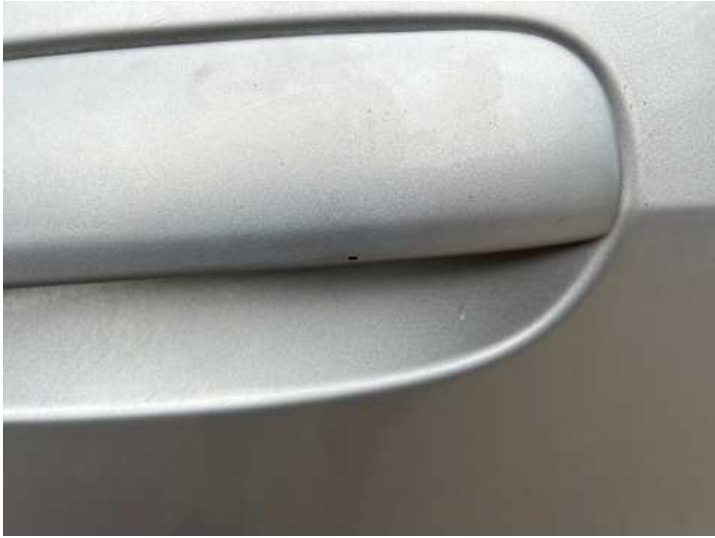
Türe hinten links (Kratzer, Delle)

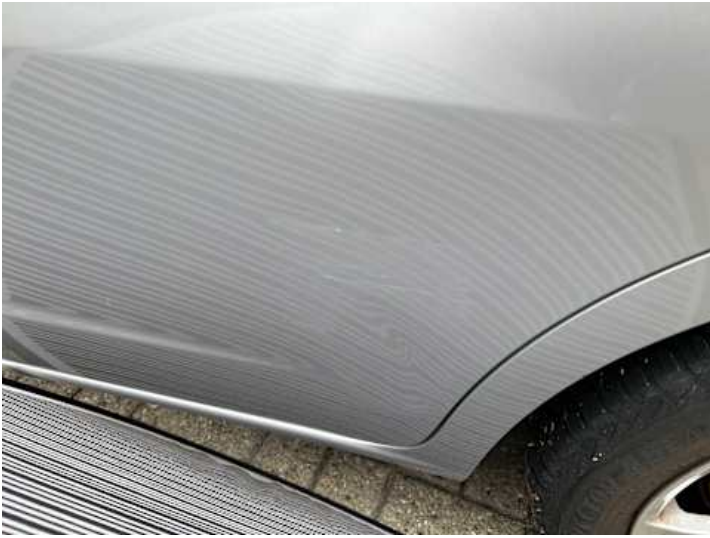
Türe hinten links (Kratzer, Delle)

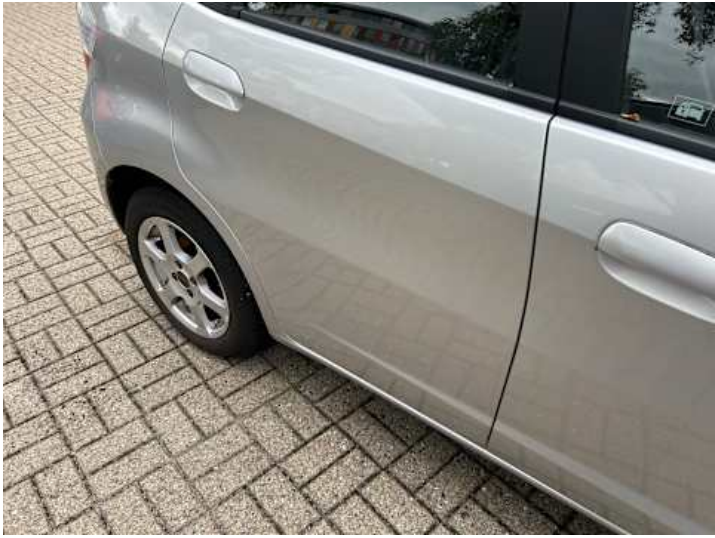
Türe hinten rechts (Kratzer, Delle)

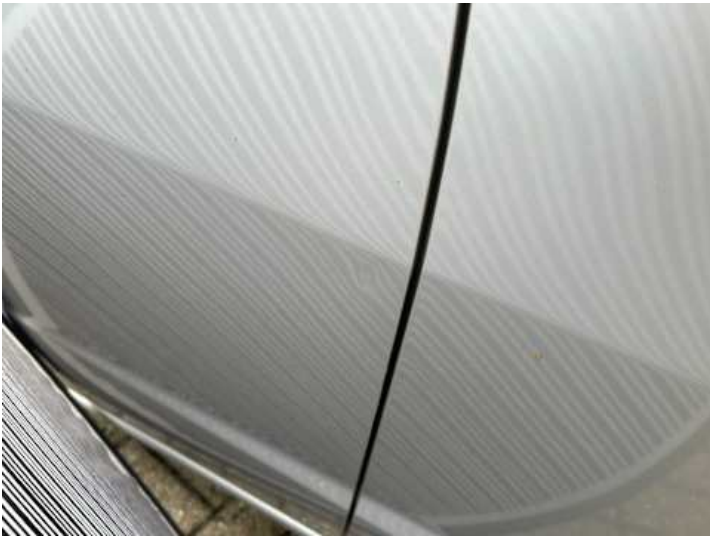
Türe hinten rechts (Kratzer, Delle)

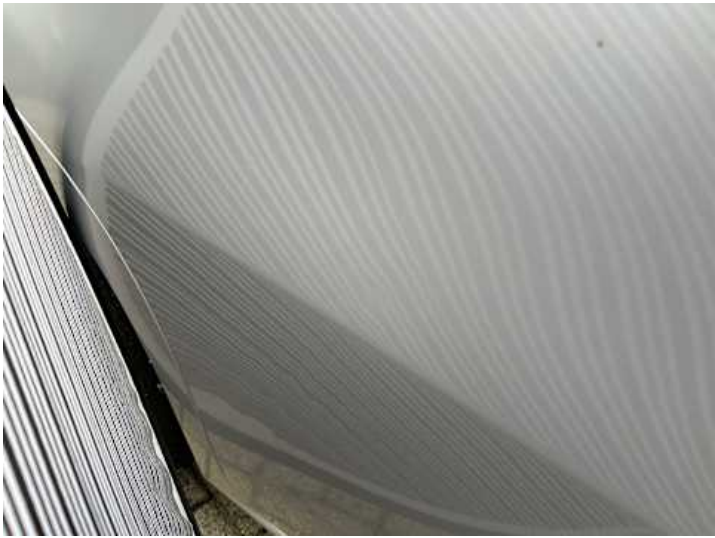
Türe hinten rechts (Kratzer, Delle)

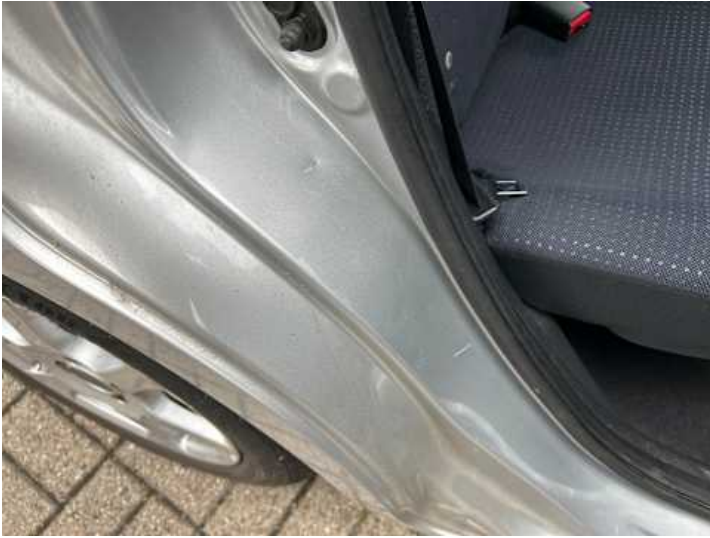
Türe hinten rechts (Kratzer, Delle)

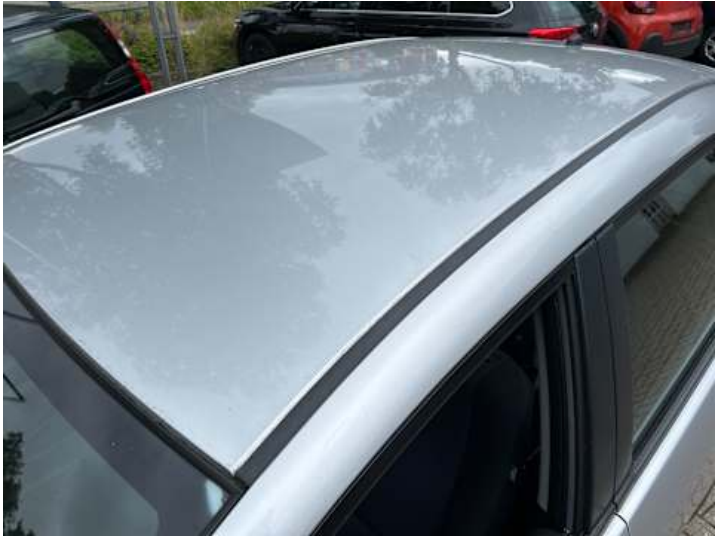
Dach (Delle, Kratzer)

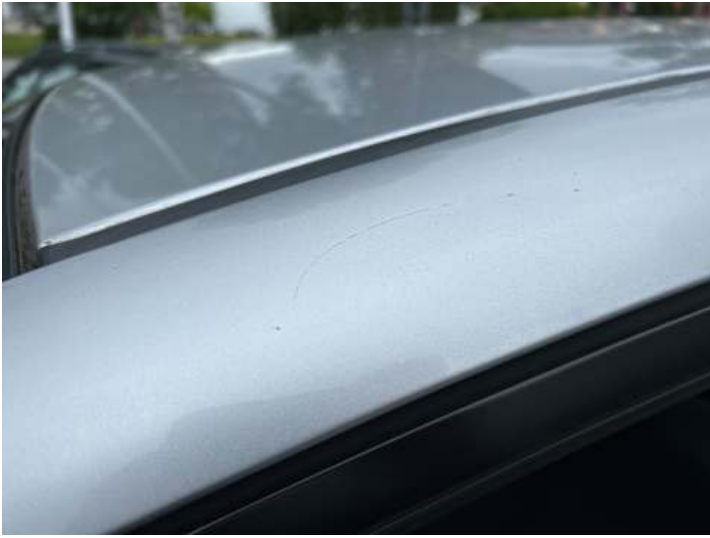
Dach (Delle, Kratzer)

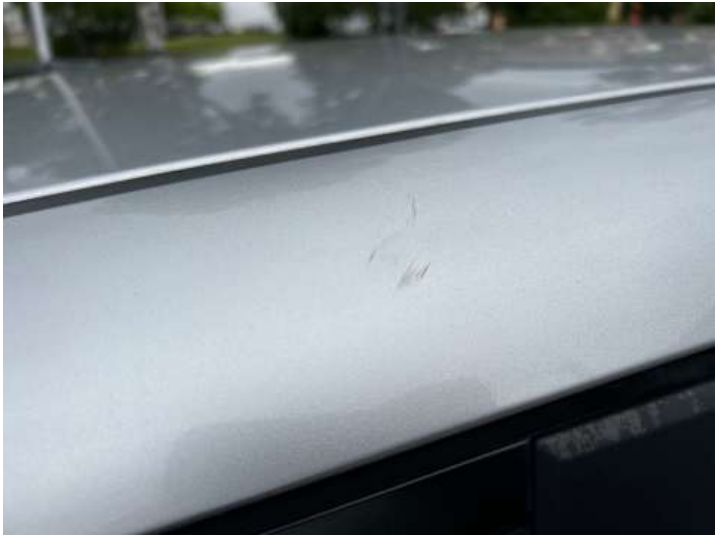
Dach (Delle, Kratzer)

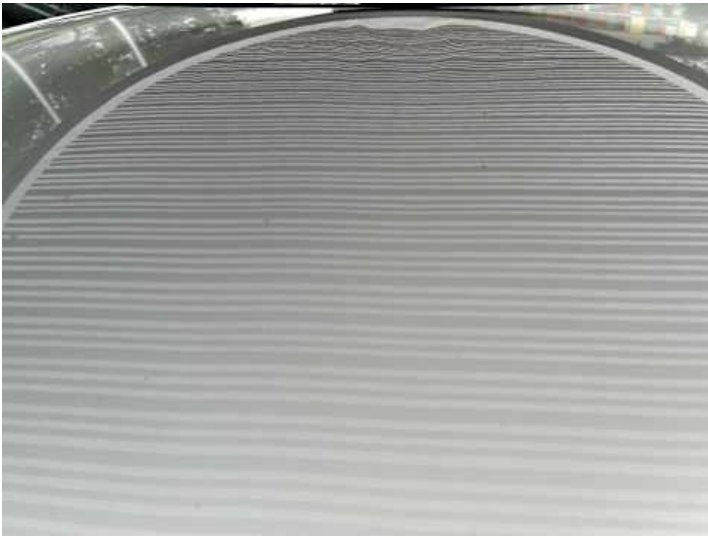
Dach (Delle, Kratzer)

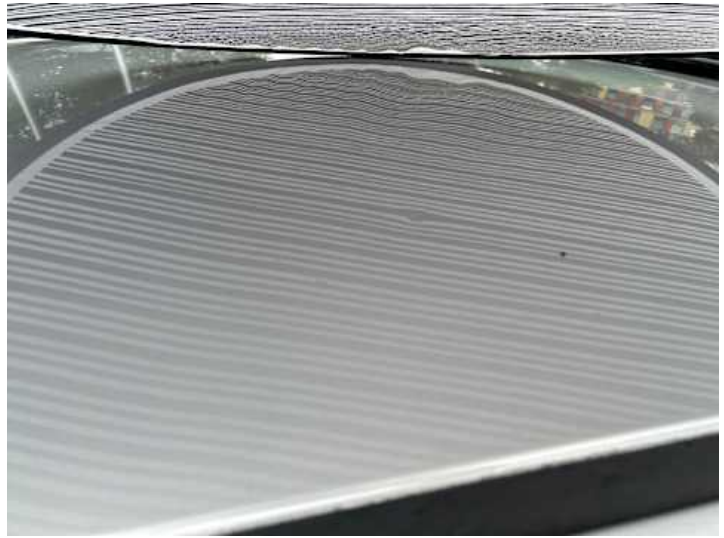
Dach (Delle, Kratzer)

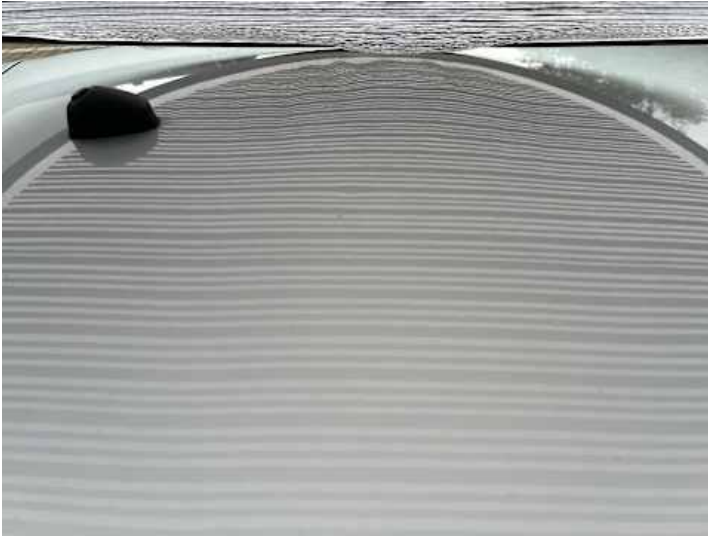
Dach (Delle, Kratzer)

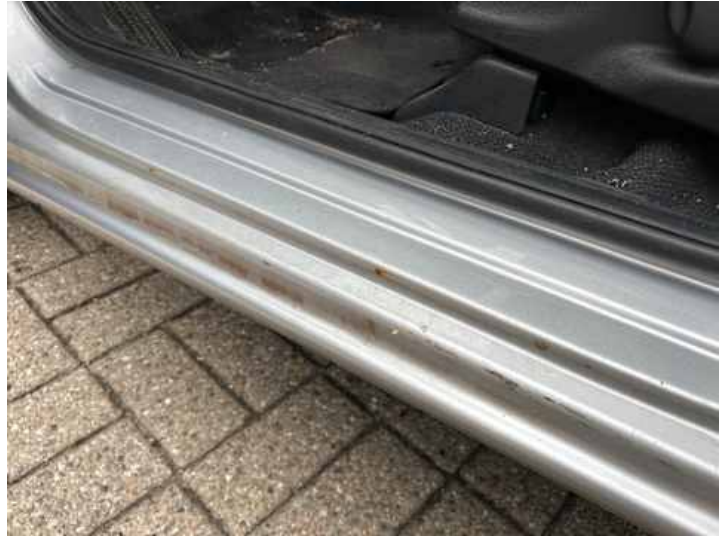
Schweller links (Rost)

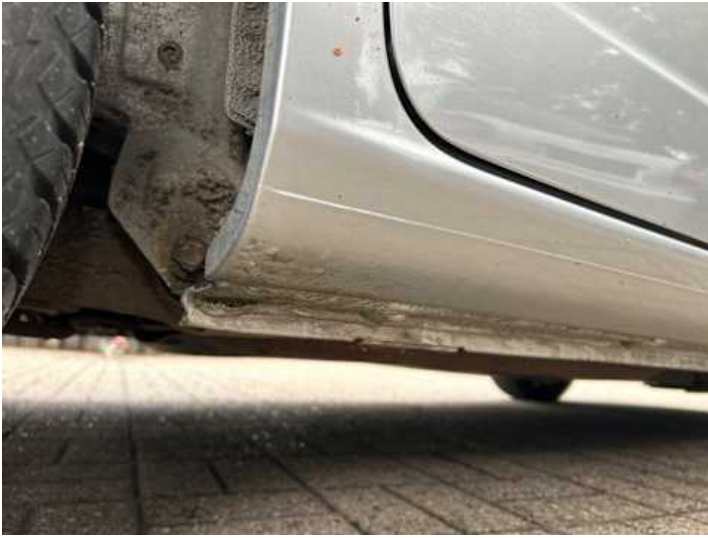
Schweller rechts (Rost)

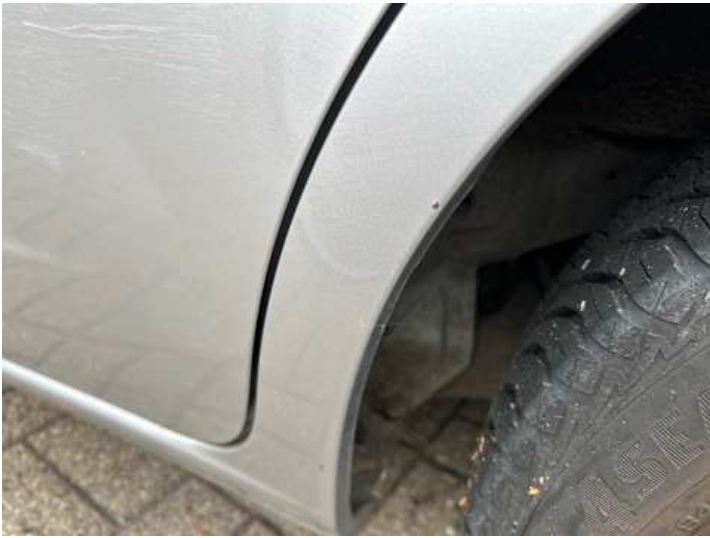
Seitenteil hinten links (Kratzer, Steinschlag)

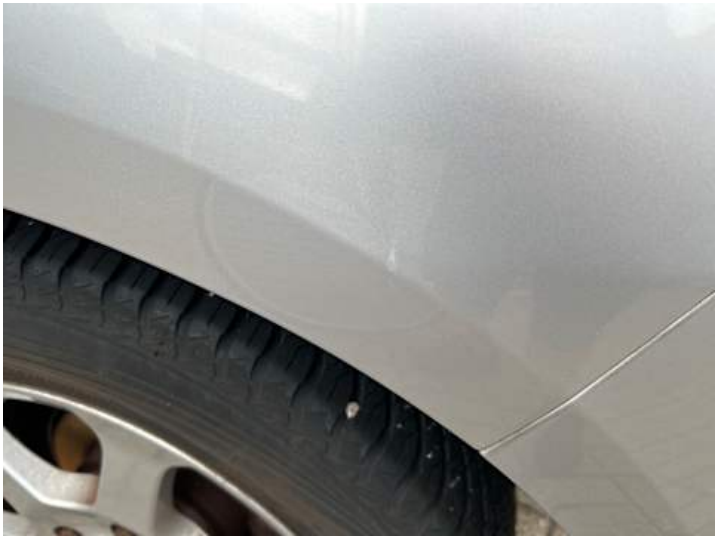
Seitenteil hinten links (Kratzer, Steinschlag)

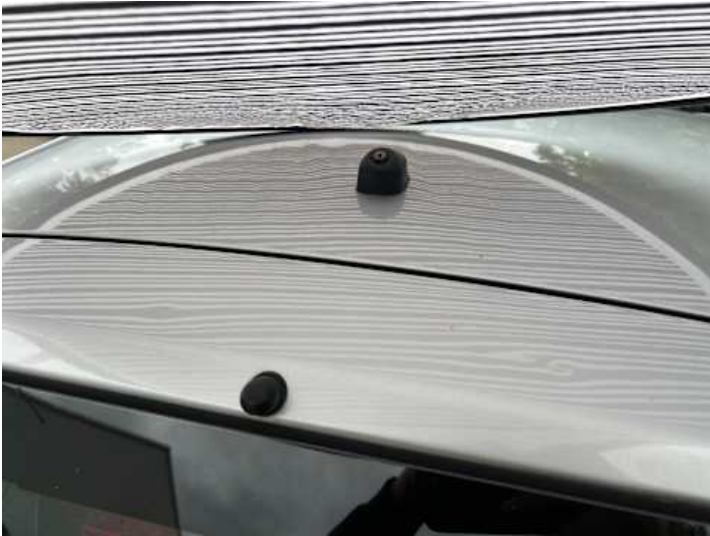
Heckklappe (Rost, Lackschaden, Delle)

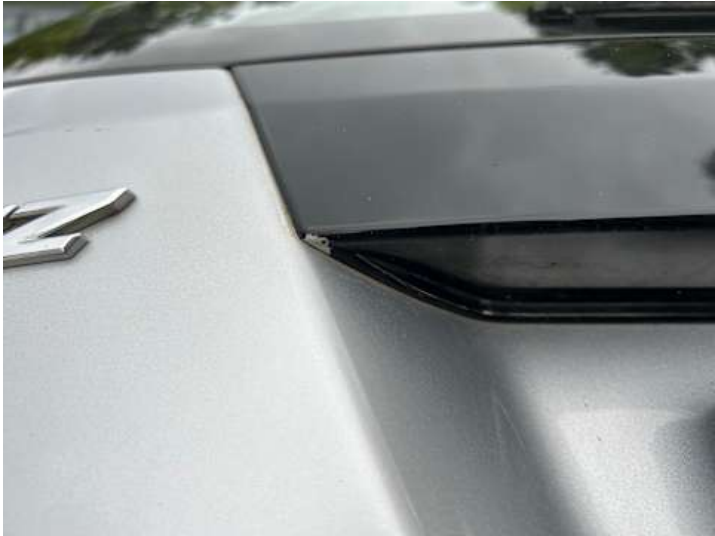
Heckklappe (Rost, Lackschaden, Delle)

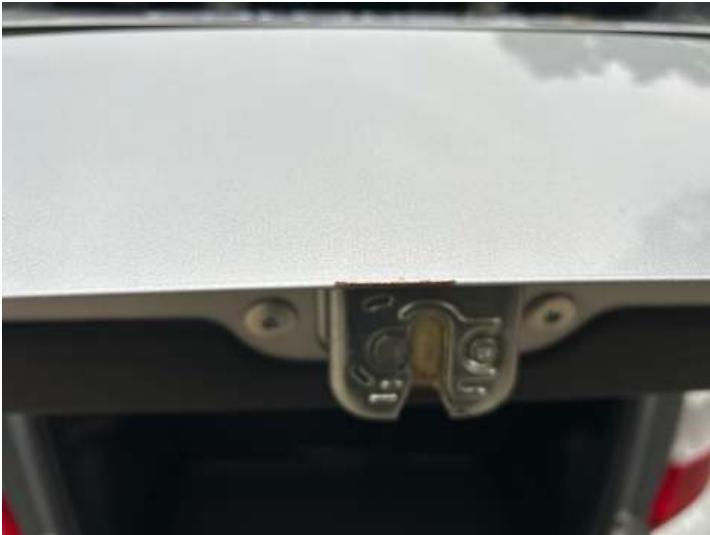
Heckklappe (Rost, Lackschaden, Delle)

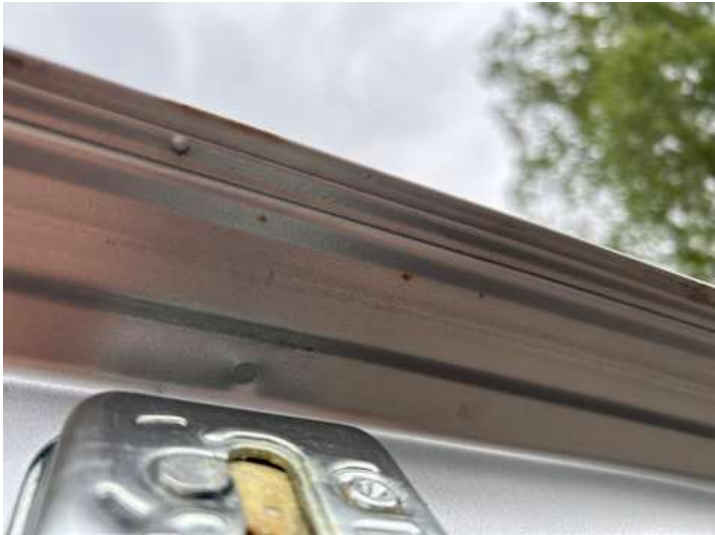
Heckklappe (Rost, Lackschaden, Delle)

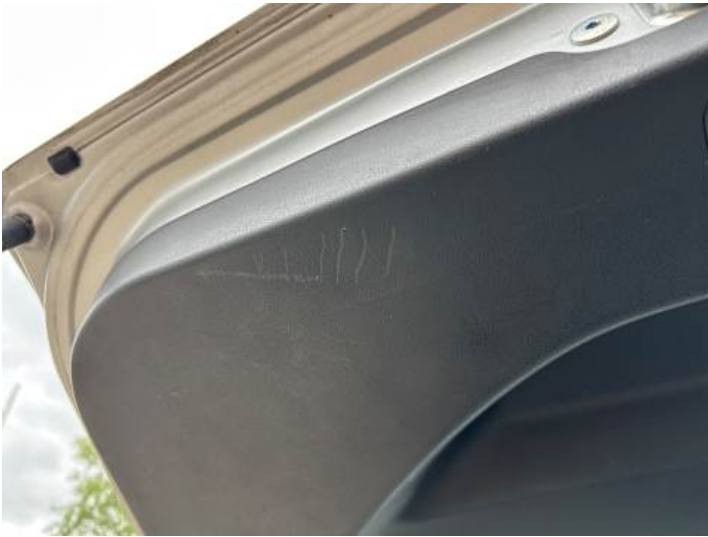
Innenraum (Riss/Bruch, Kratzer, Verschleiß)

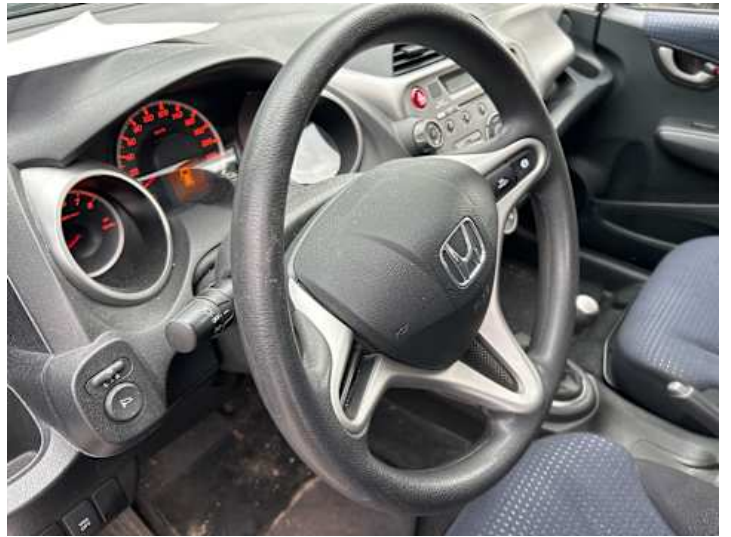
Innenraum (Riss/Bruch, Kratzer, Verschleiß)

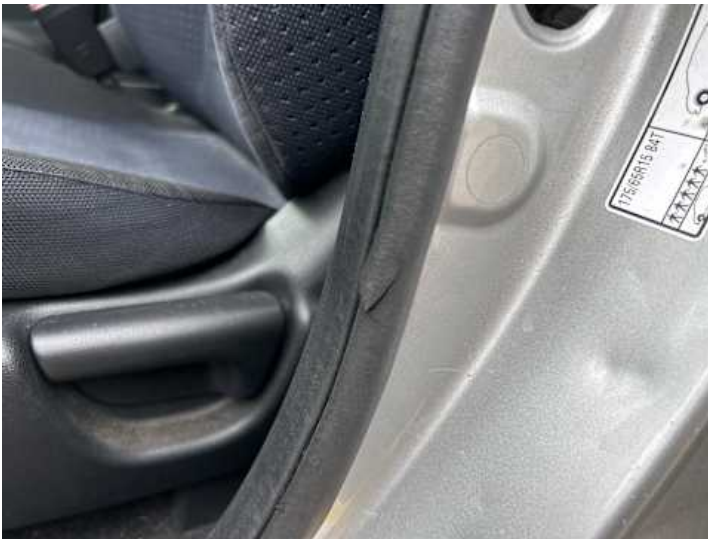
Innenraum (Riss/Bruch, Kratzer, Verschleiß)
