## Hyundai i30 Trend

EZ 02/2016 | Kombi | Benzin | Automatikgetriebe | 152.504km

Fahrzeug aufgenommen am: 03.08.2026

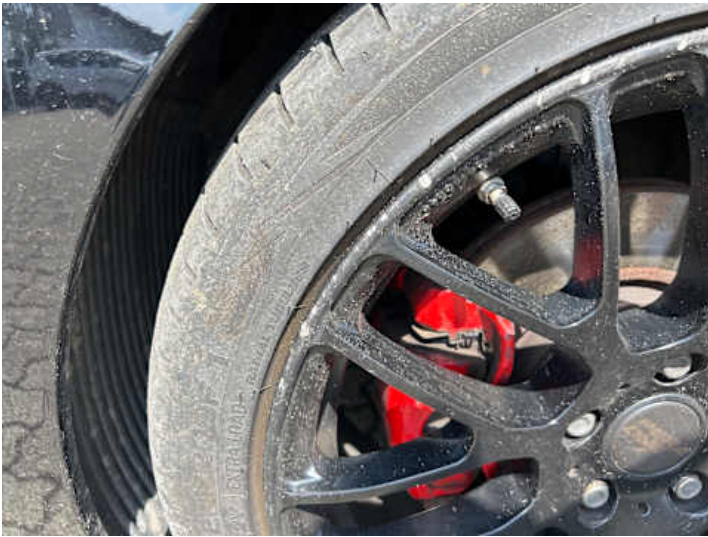
Rad (Kratzer)

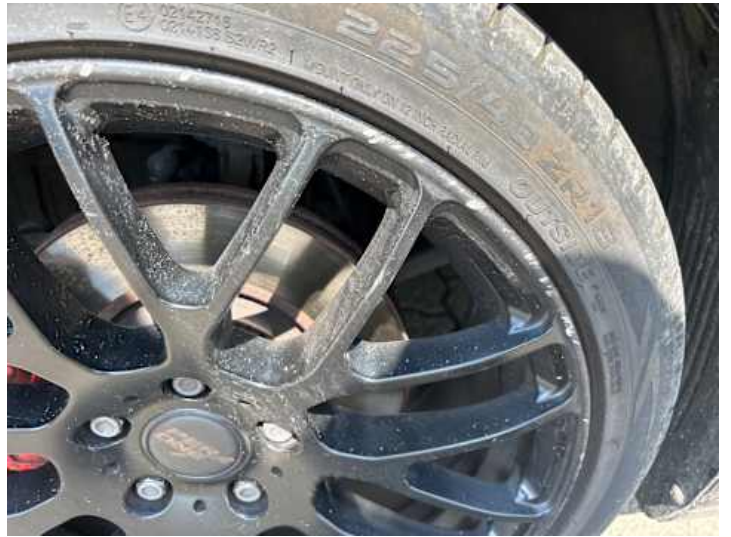
Rad (Kratzer)

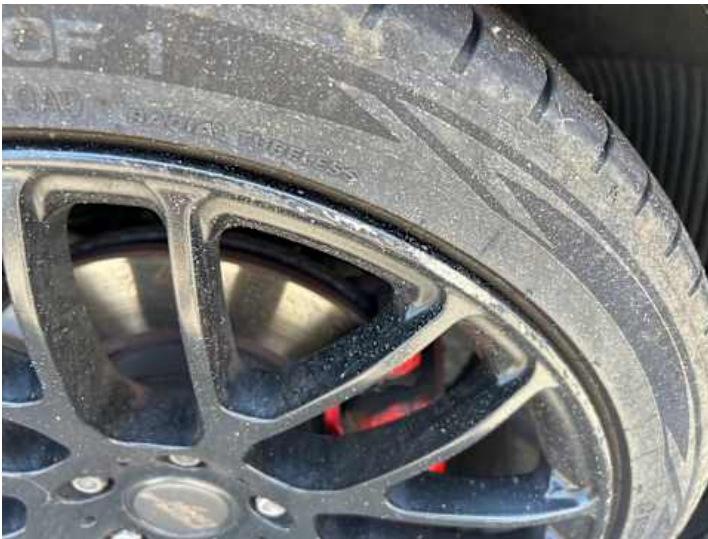
Rad (Kratzer)

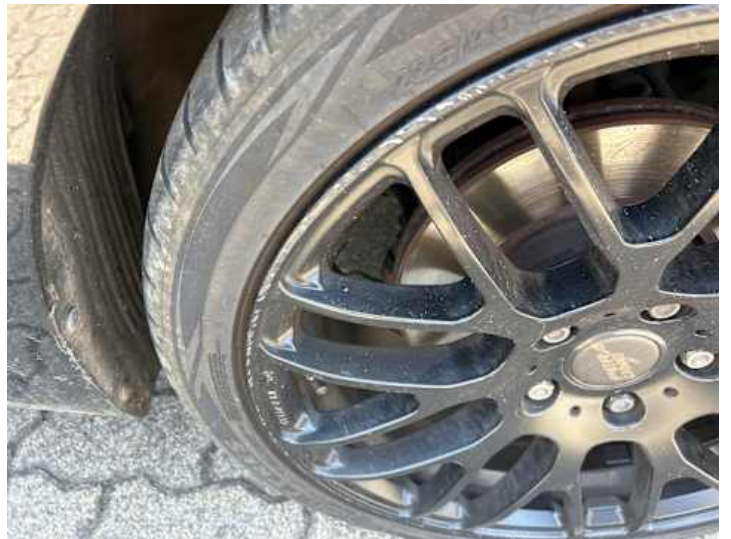
Rad (Kratzer)

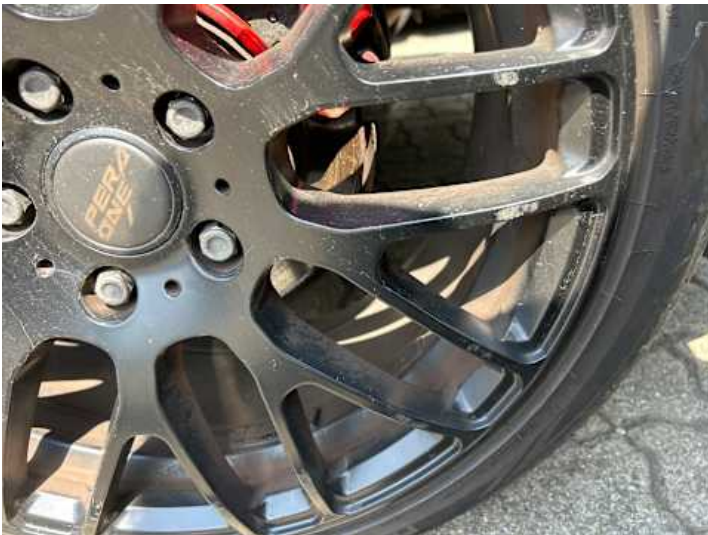
Rad (Kratzer)

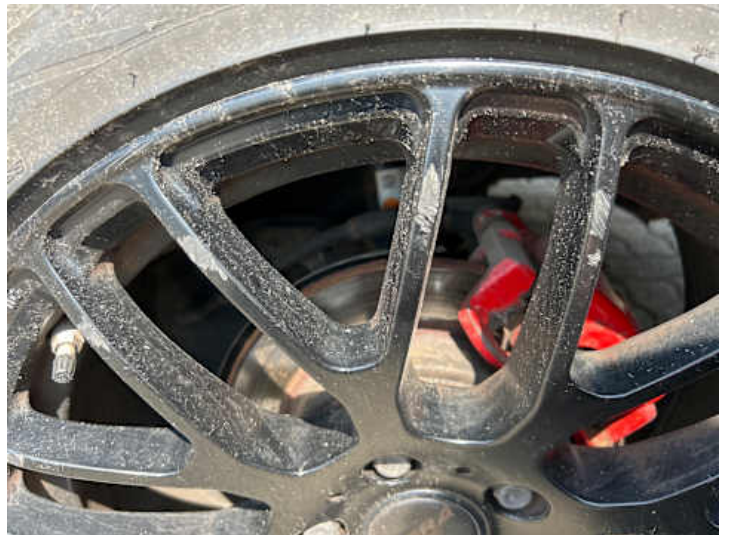
Rad (Kratzer)

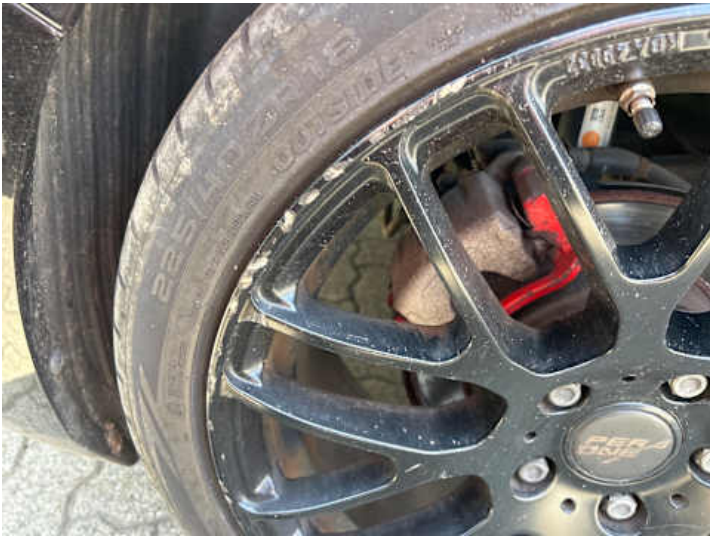
Rad (Kratzer)

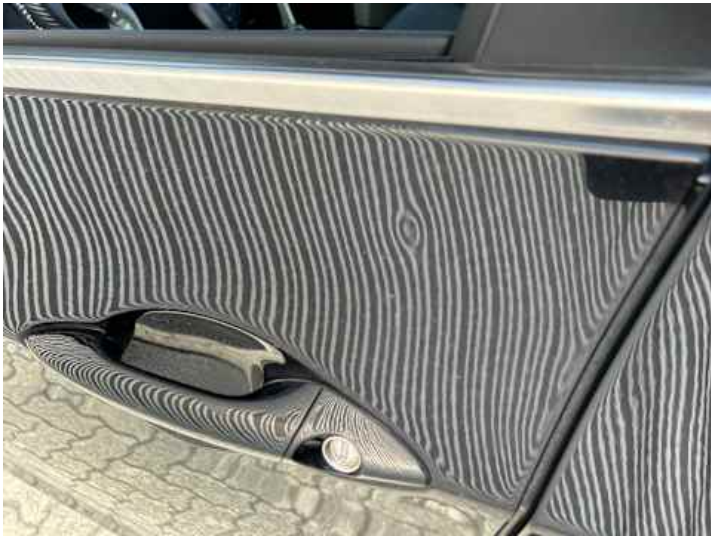
Fahrtür (Delle)

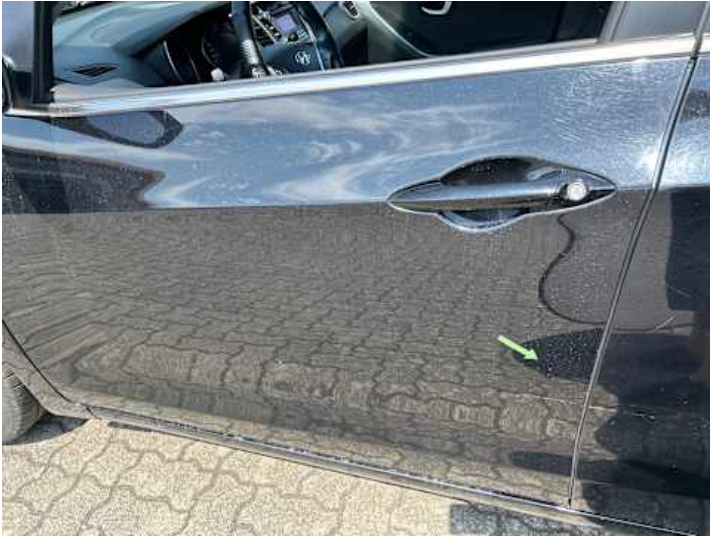
Fahrtür (Delle)

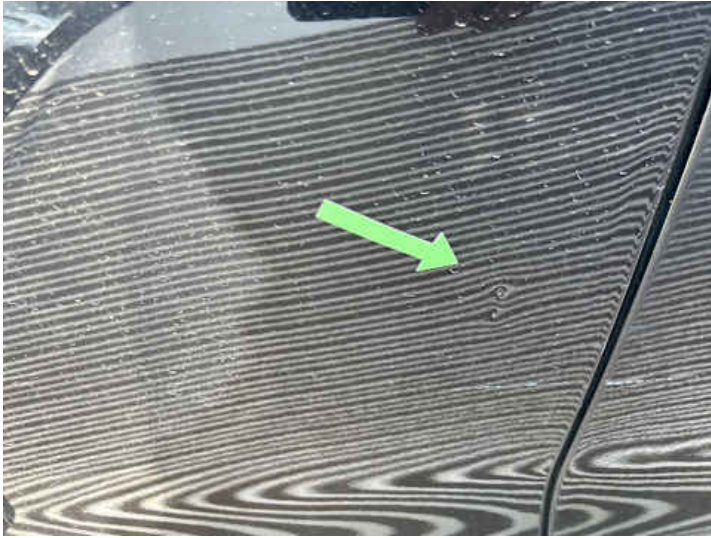
Fahrtür (Delle)

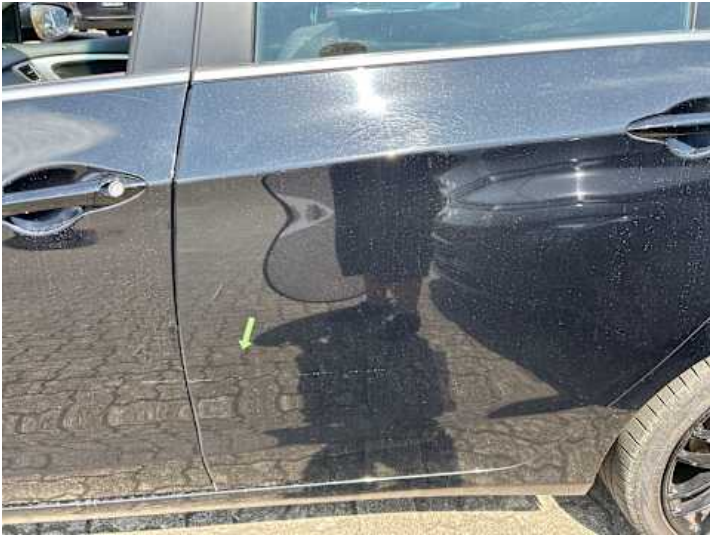
Türe hinten links (Kratzer)

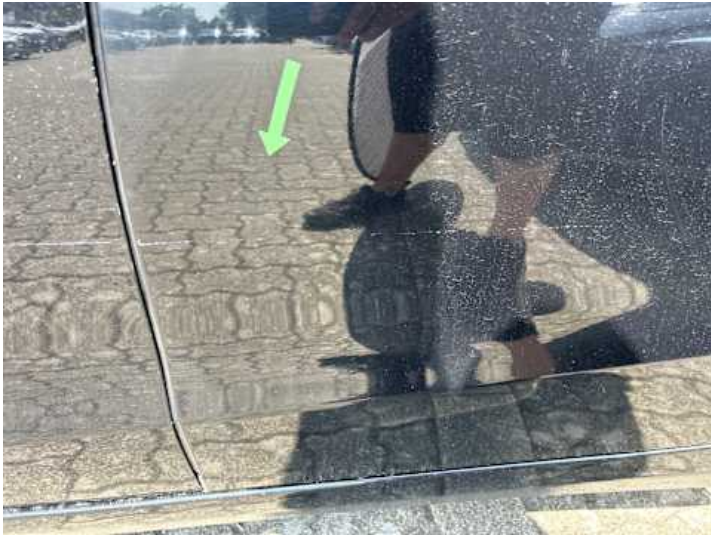
Türe hinten links (Kratzer)

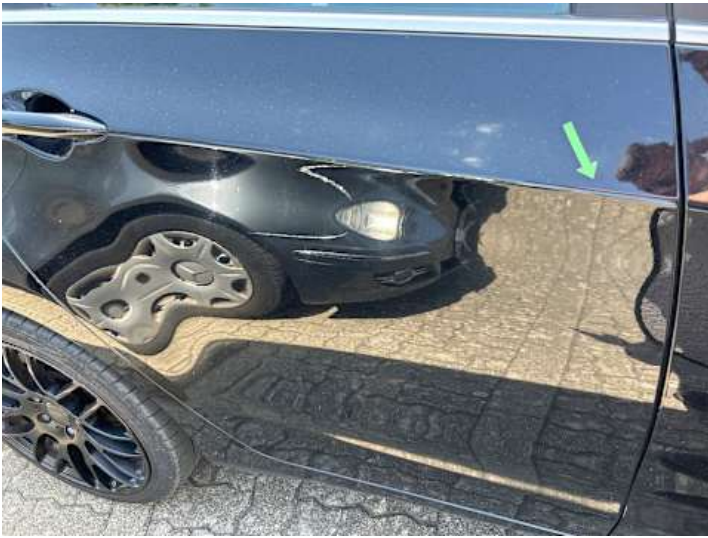
Türe hinten rechts (Kratzer)

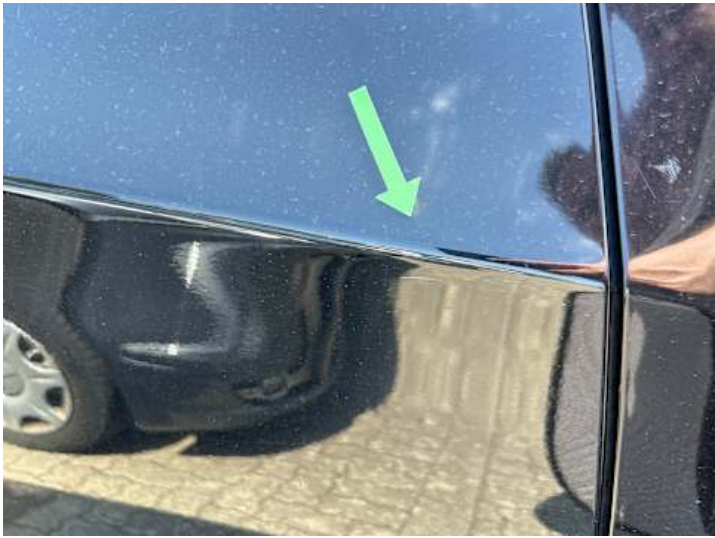
Türe hinten rechts (Kratzer)

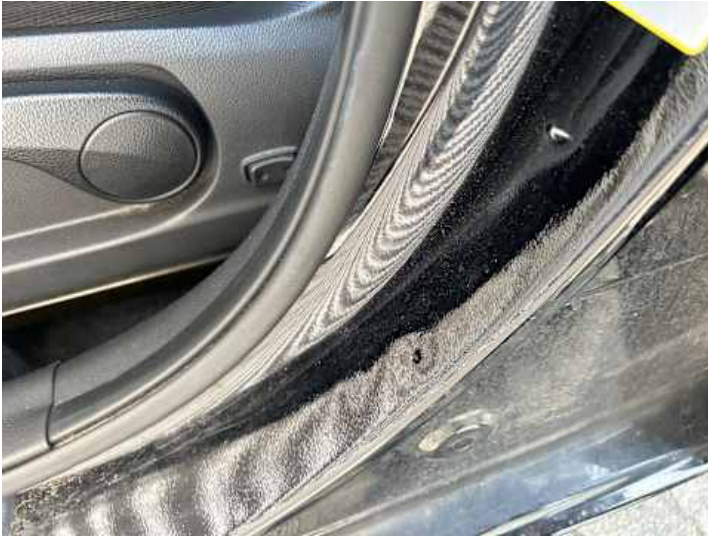
Schweller links (Delle)

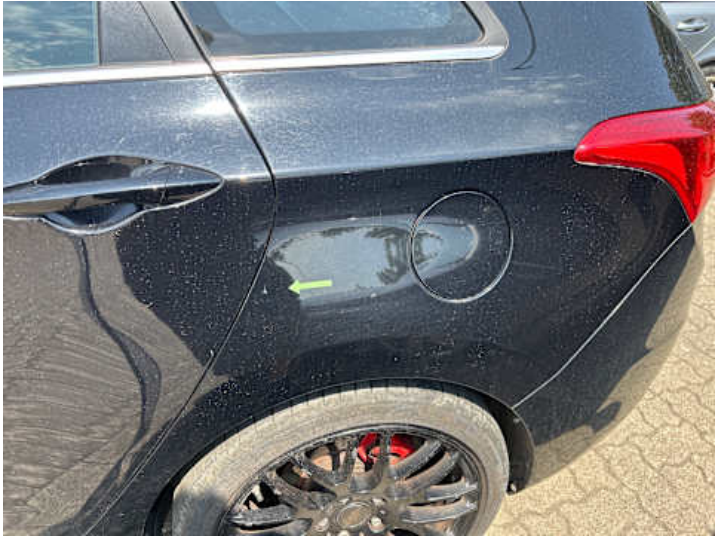
Seitenteil hinten links (Delle, Kratzer)

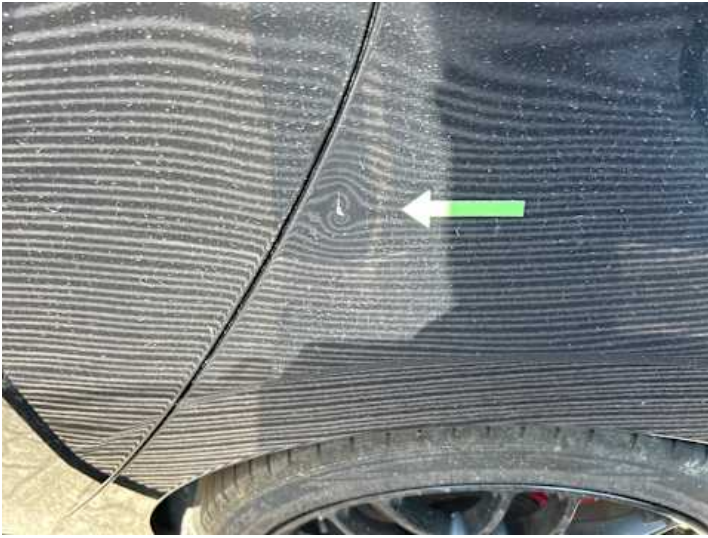
Seitenteil hinten links (Delle, Kratzer)

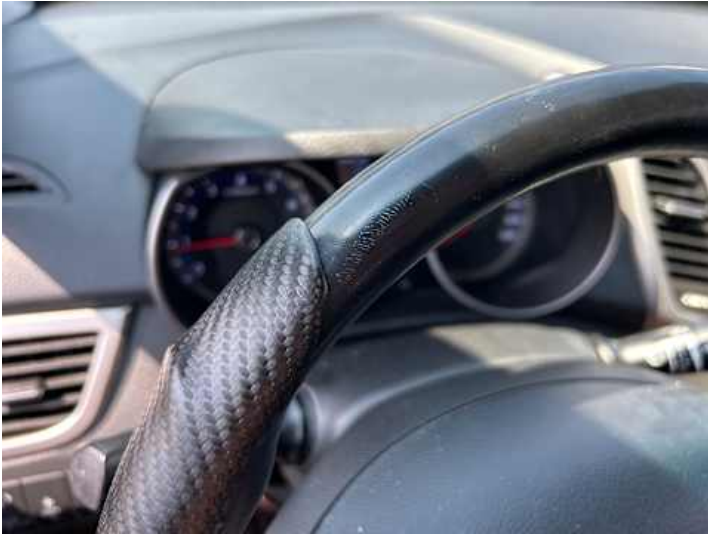
Innenraum (Verschleiß)

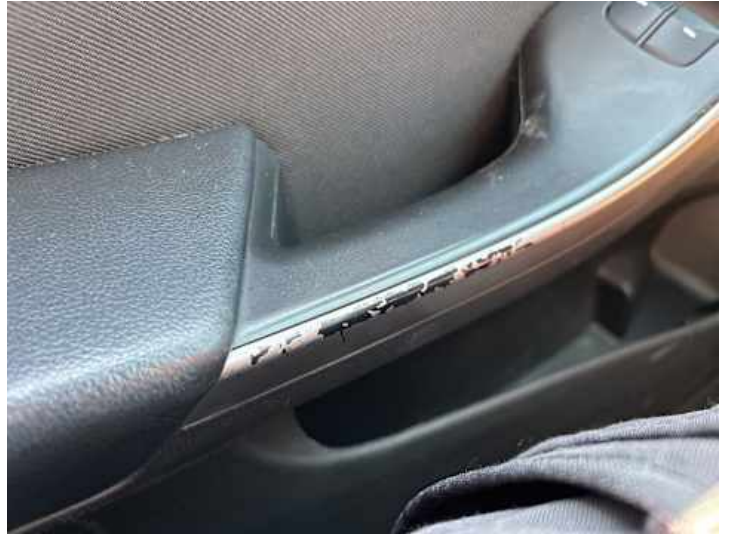
Innenraum (Verschleiß)

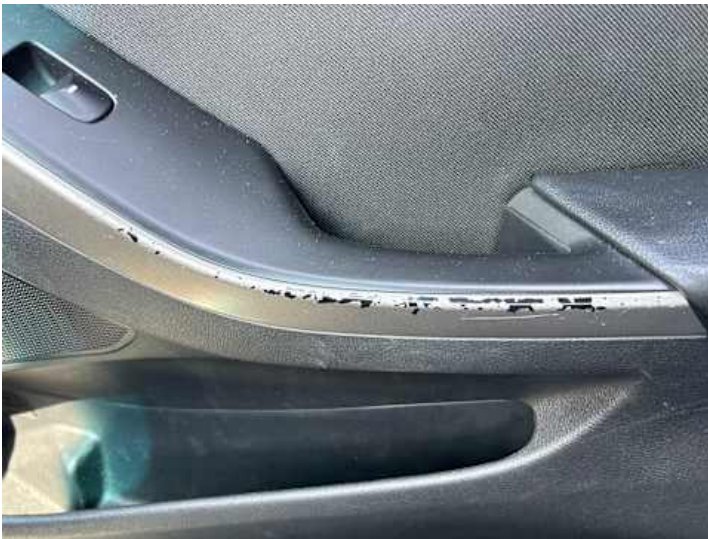
Innenraum (Verschleiß)
