## Opel Adam Slam

EZ 03/2015 | Kleinwagen | Benzin | Schaltgetriebe | 72.635km

Fahrzeug aufgenommen am: 16.07.2026

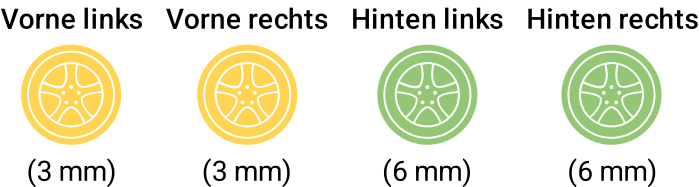
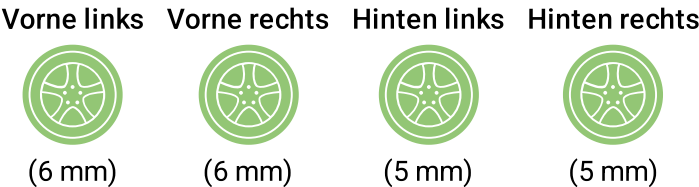
Reifenschäden: 4 x Felgen Kratzer/Kerben

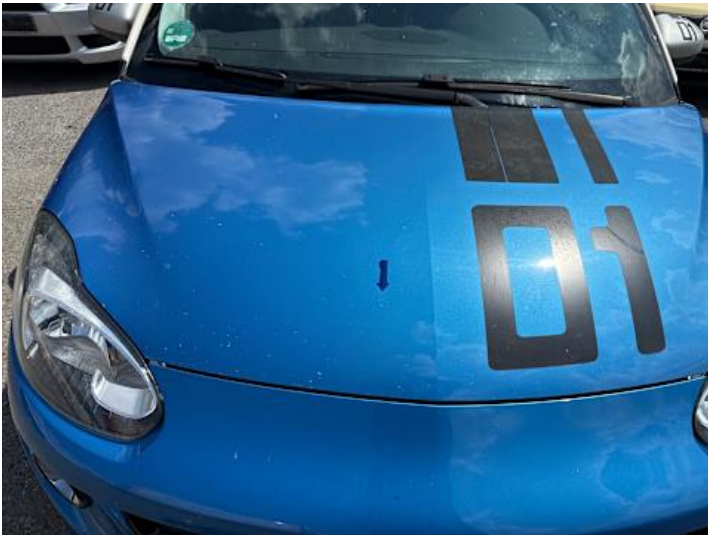
Motorhaube (Steinschlag)

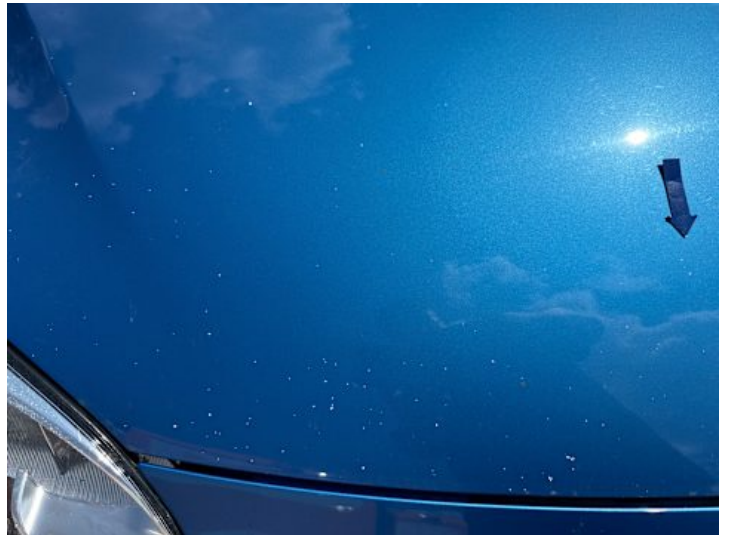
Motorhaube (Steinschlag)

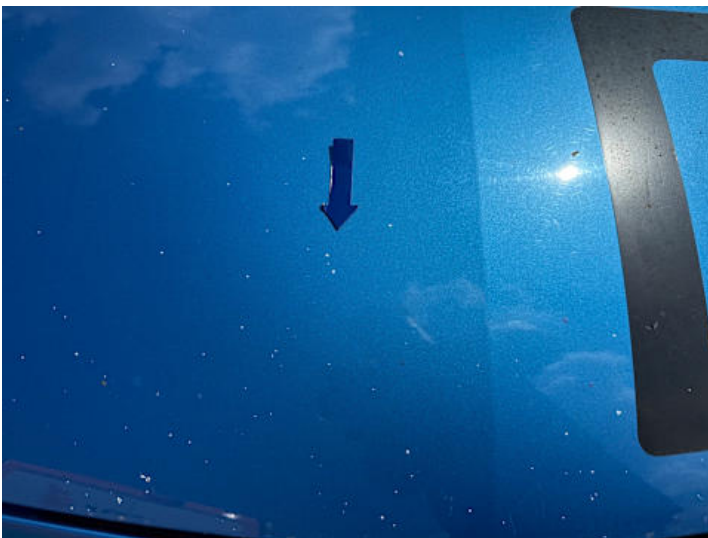
Motorhaube (Steinschlag)

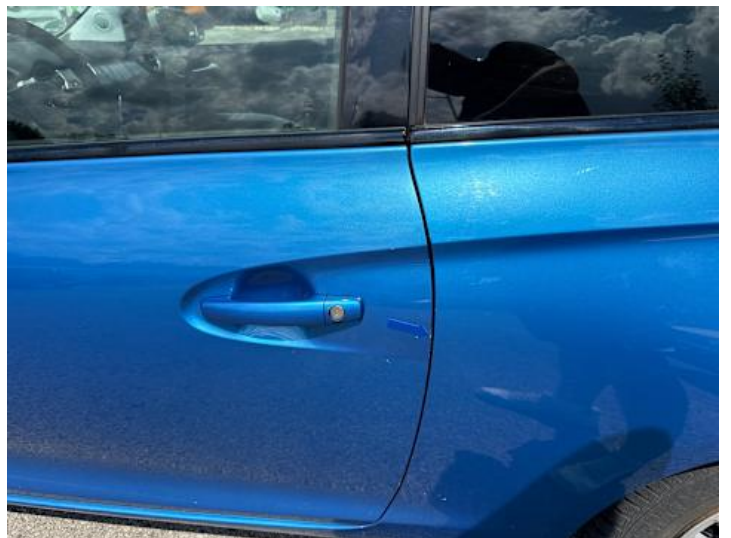
Fahrtür (Kratzer)

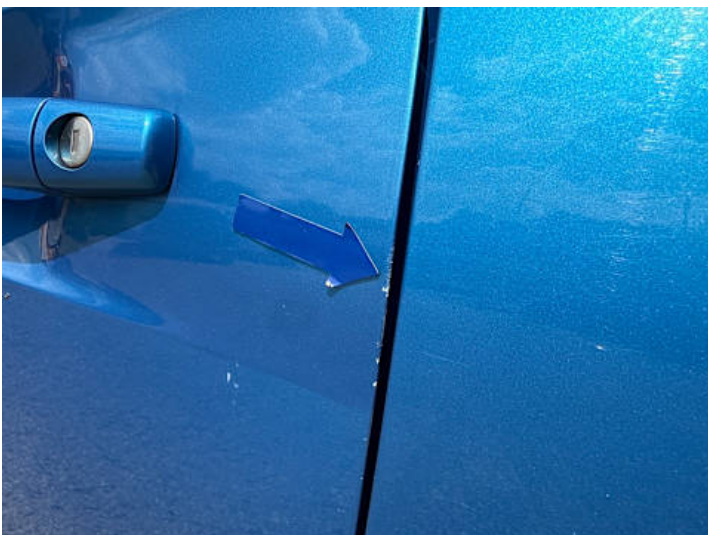
Fahrtür (Kratzer)

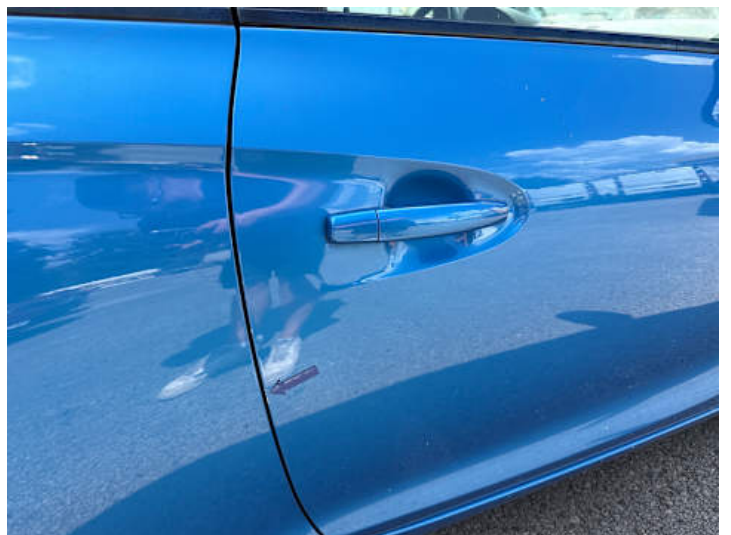
Beifahrtür (Kratzer)

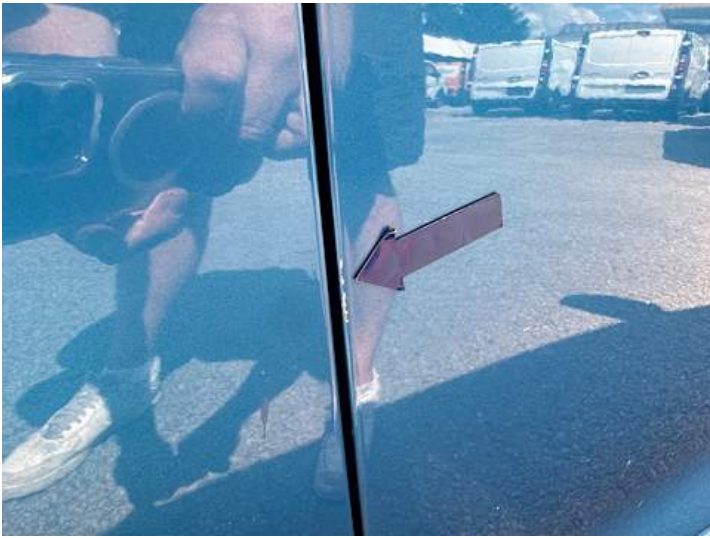
Beifahrertür (Kratzer)

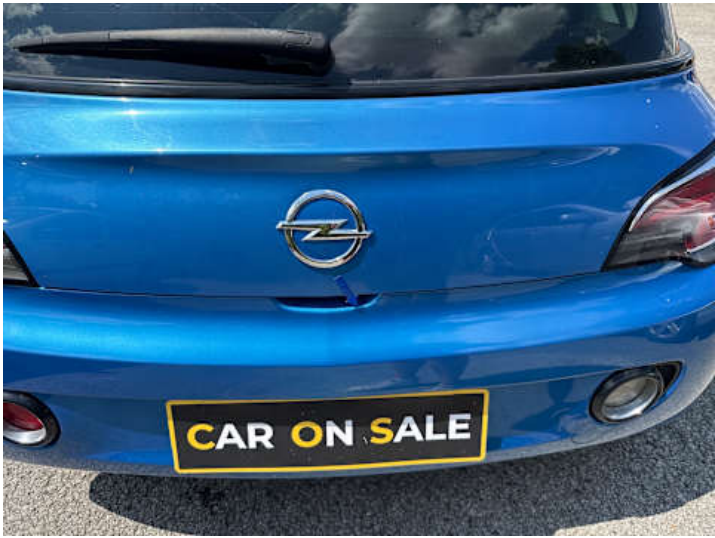
Stoßstange hinten (Kratzer)

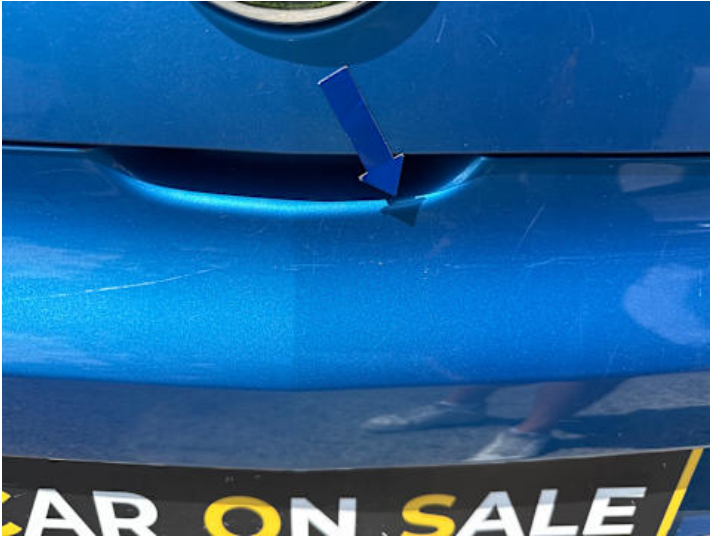
Stoßstange hinten (Kratzer)

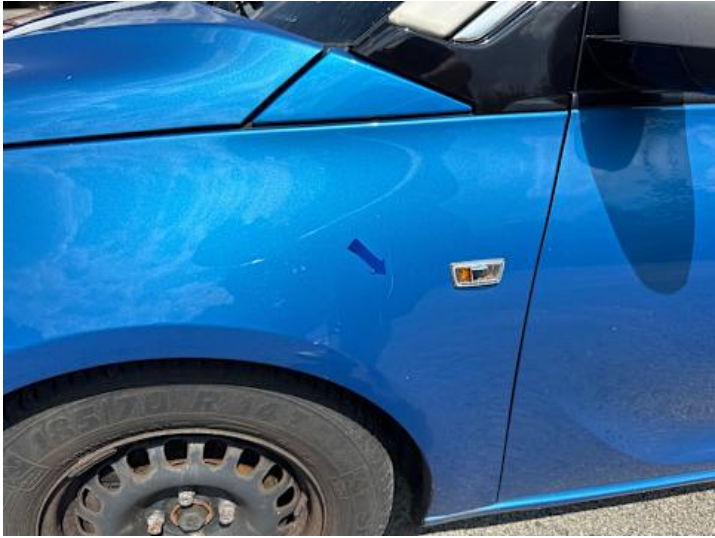
Kotflügel vorne links (Kratzer)

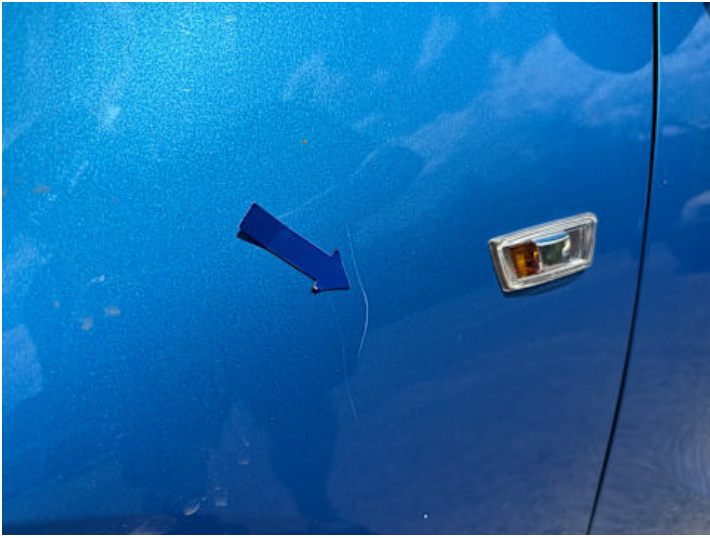
Kotflügel vorne links (Kratzer)

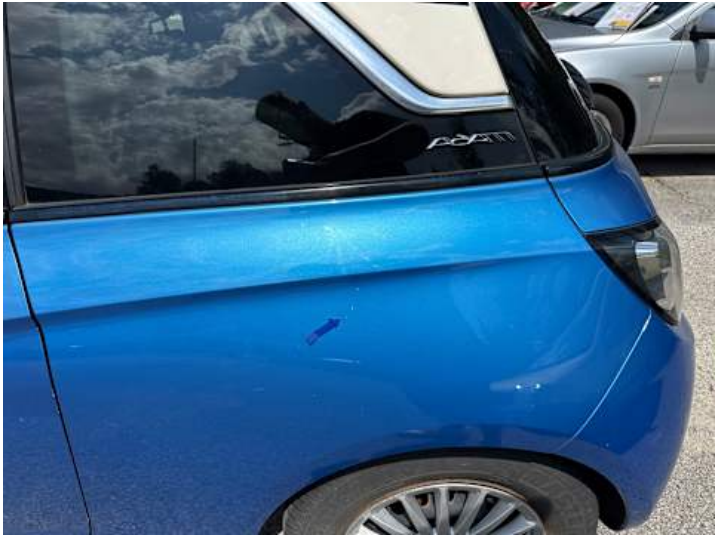
Seitenteil hinten links (Kratzer)

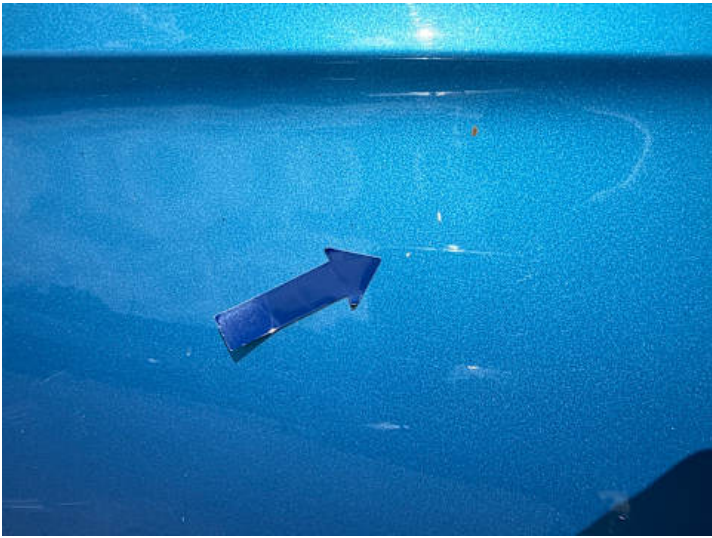
Seitenteil hinten links (Kratzer)

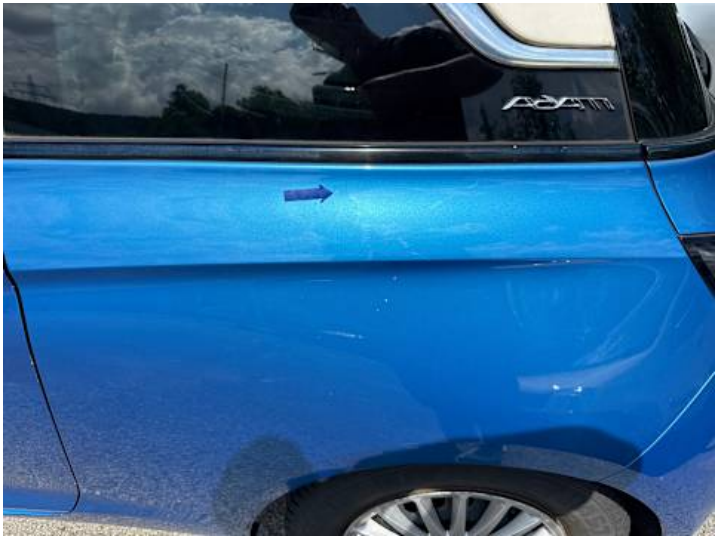
Seitenteil hinten links (Kratzer)

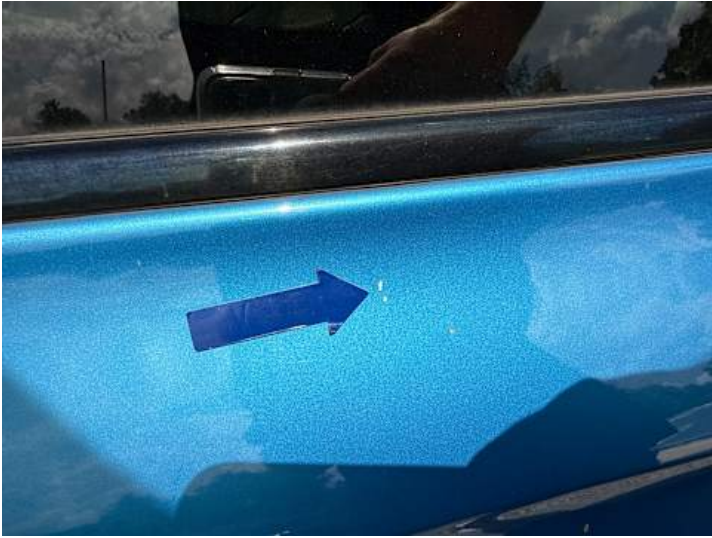
Seitenteil hinten links (Kratzer)

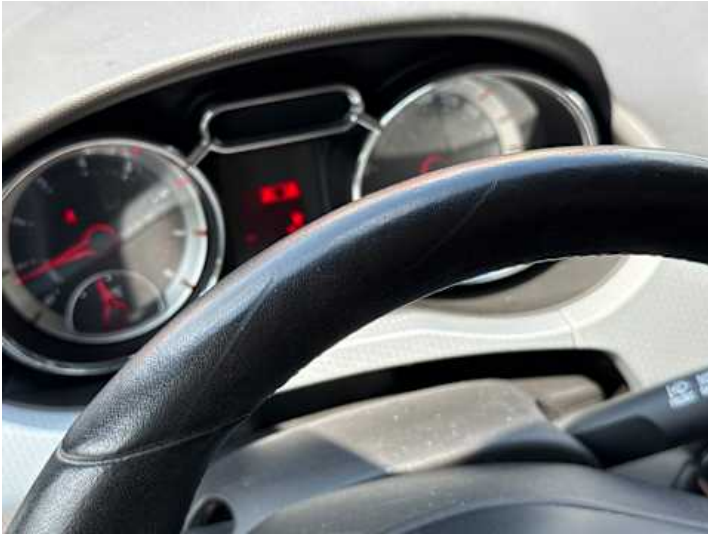
Innenraum (Kratzer)

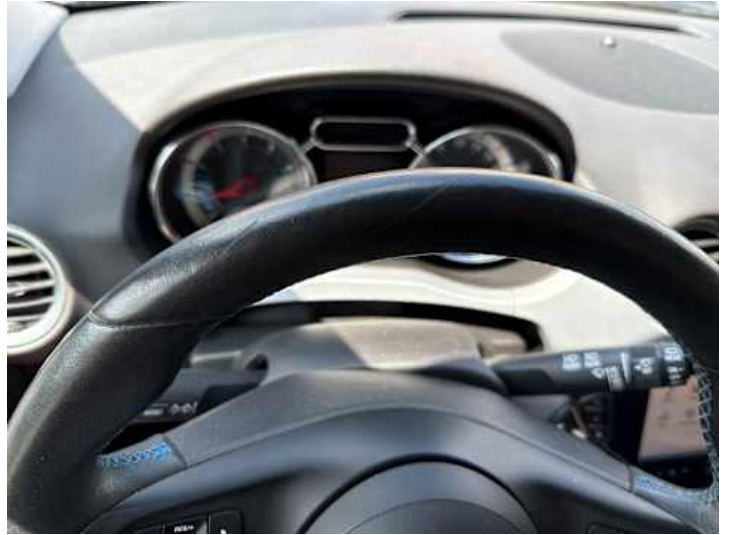
Innenraum (Kratzer)
