## Volkswagen Transporter Doppelkabine lang FWD

EZ 10/2021 | Pritschenwagen | Diesel | Schaltgetriebe | 315.158km  
Besteuerung: Regelbesteuert (Deutschland)  
Fahrzeugstandort: 92\*\*\*  
Fahrzeug aufgenommen am: 30.07.2026

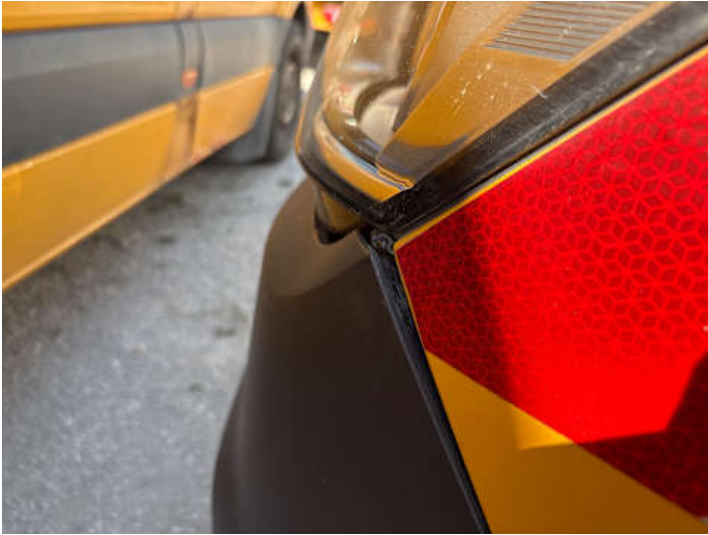
Stoßstange vorne (Spaltmaße ungenau)

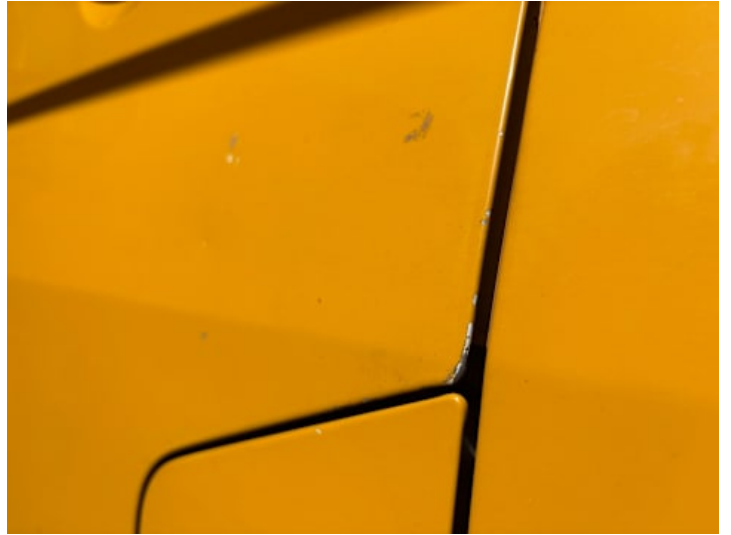
Fahrertür (Kratzer, Lackschaden)

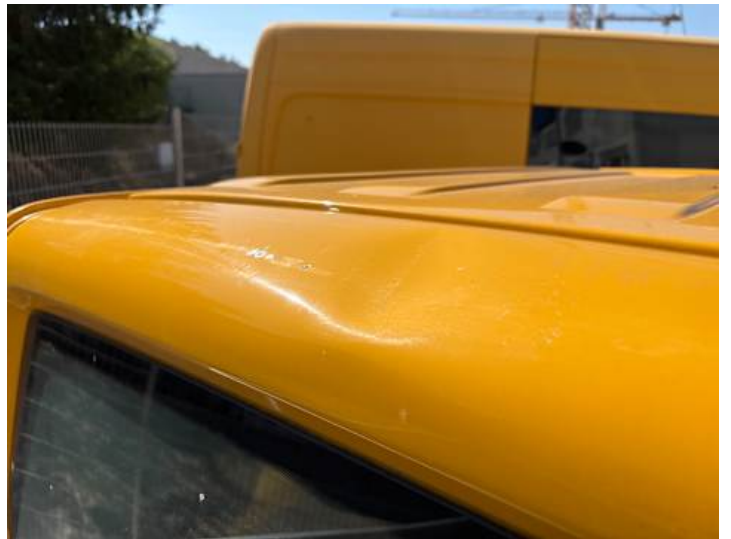
Dach (Delle)

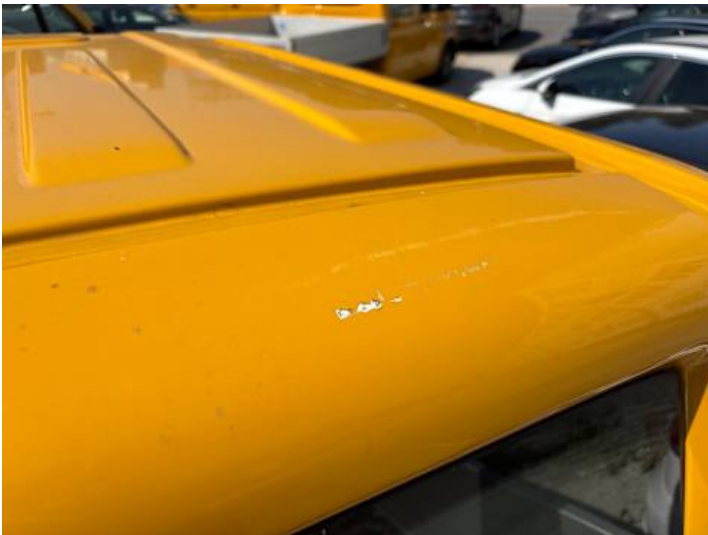
Dach (Kratzer)

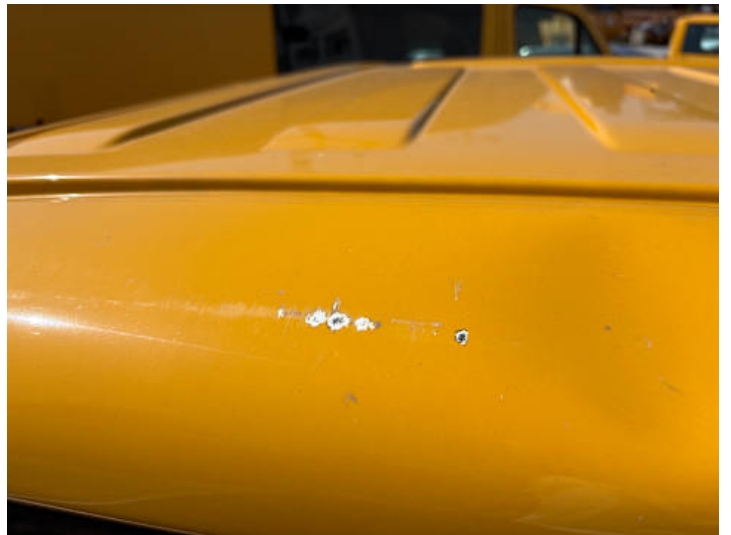
Dach (Kratzer)

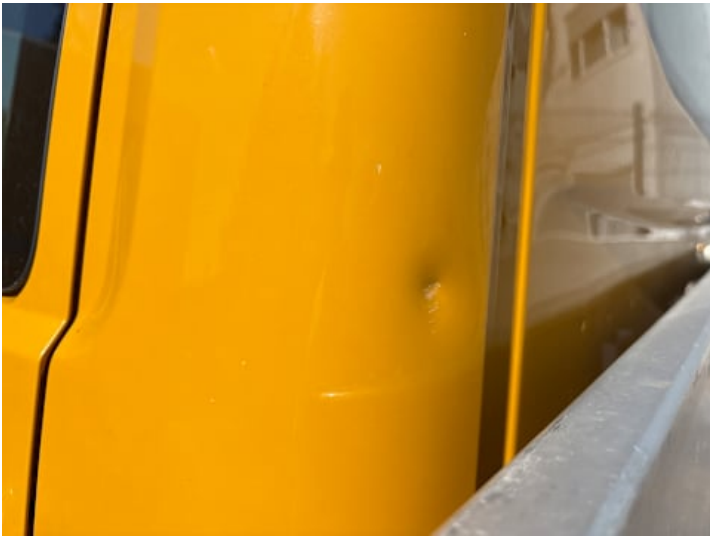
Seitenteil hinten links (Delle)

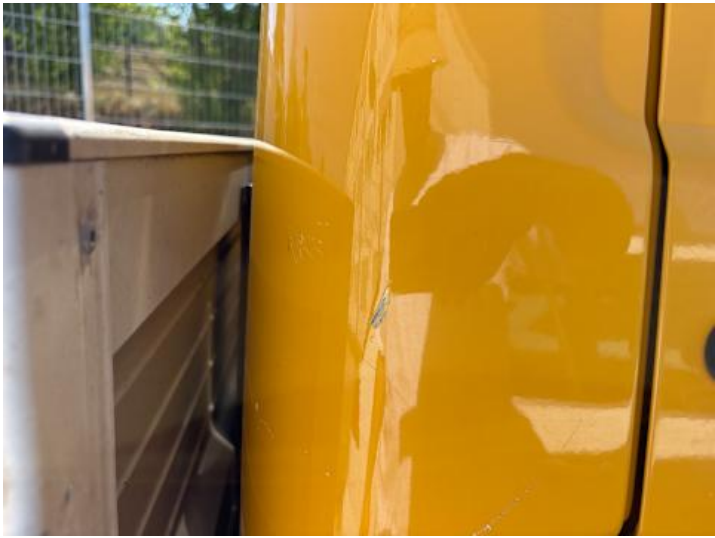
Seitenteil hinten rechts (Kratzer)

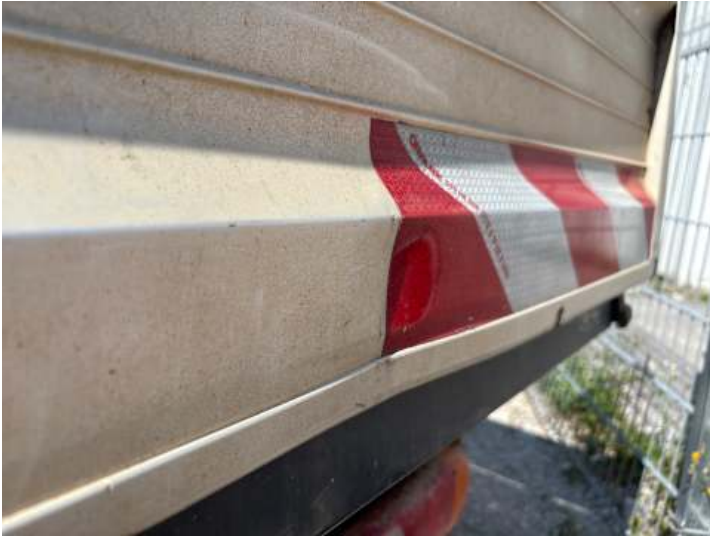
Heckklappe (Verformung)

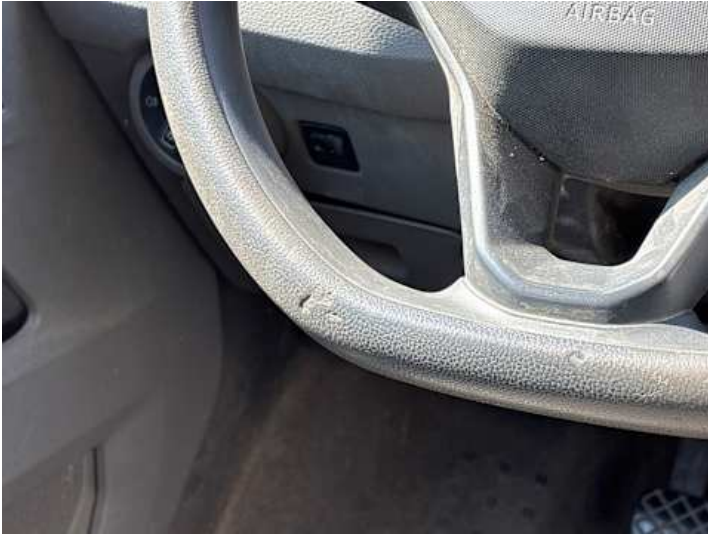
Innenraum (Diverse Schäden)

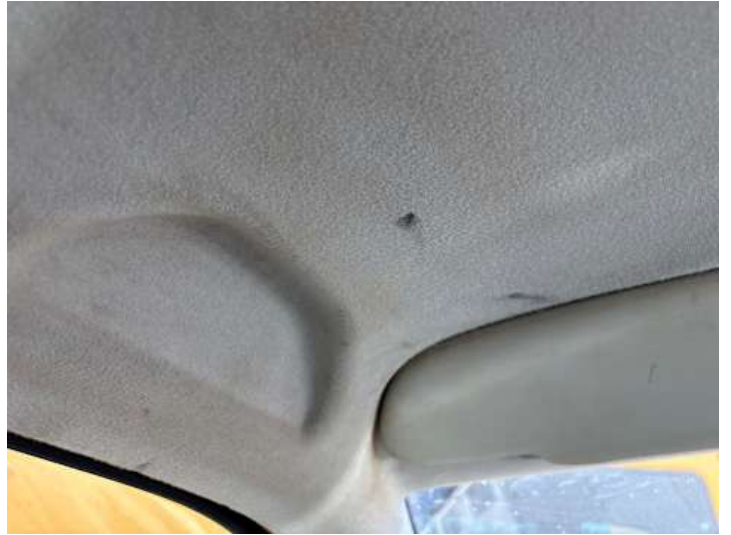
Innenraum (Brandloch)
