### Ford C-MAX Style

EZ 11/2008 | Van | Benzin | Schaltgetriebe | 165.420km  
Besteuerung: Differenzbesteuert (§25a UStG)  
Fahrzeugstandort: 74\*\*\*  
Fahrzeug aufgenommen am: 05.08.2026

# Hinweise zum Zustandsbericht

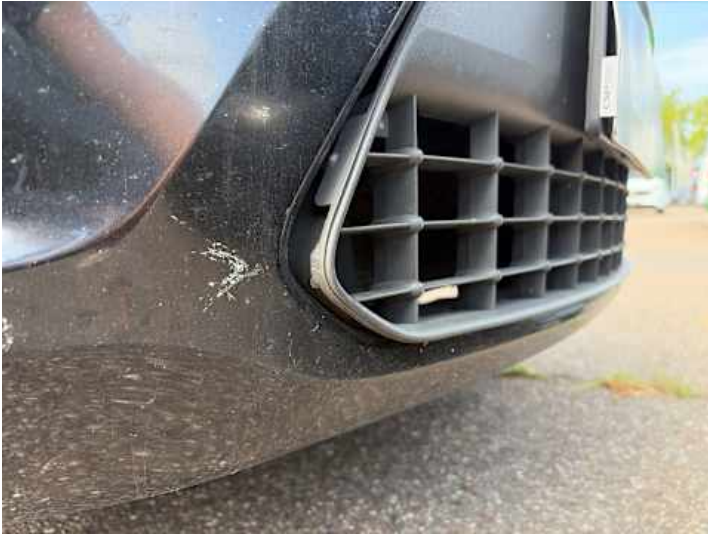
Stoßstange vorne (Lackschaden, Kratzer, Riss/Bruch)

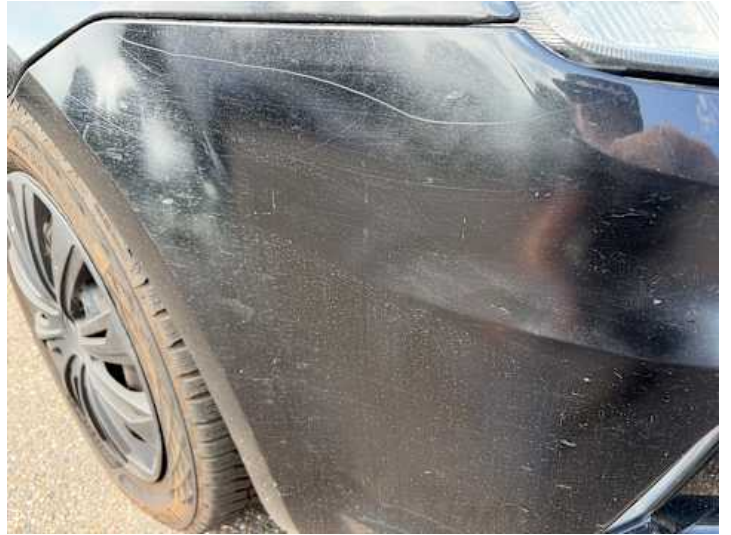
Stoßstange vorne (Lackschaden, Kratzer, Riss/Bruch)

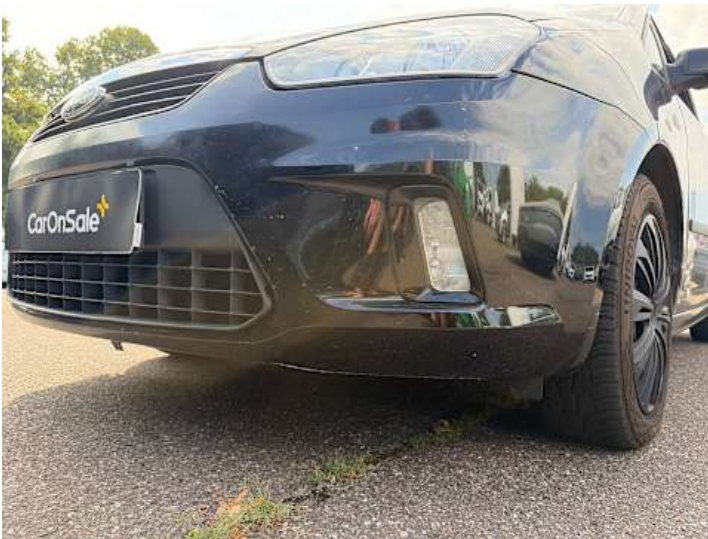
Stoßstange vorne (Lackschaden, Kratzer, Riss/Bruch)

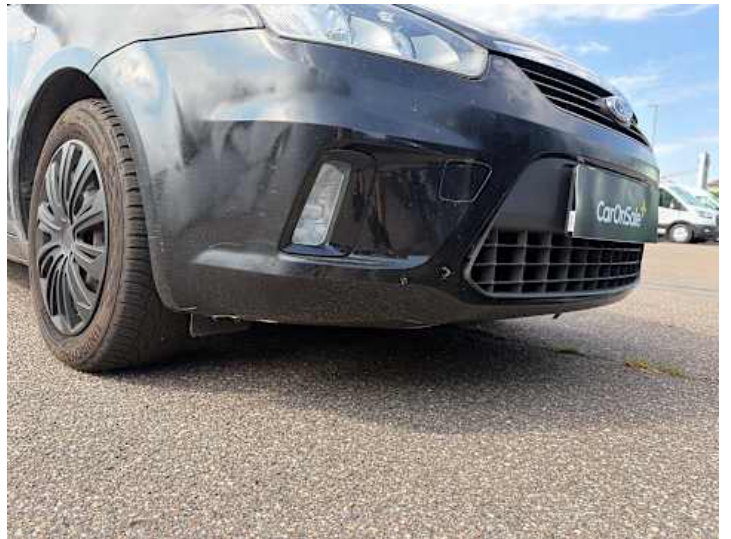
Stoßstange vorne (Lackschaden, Kratzer, Riss/Bruch)

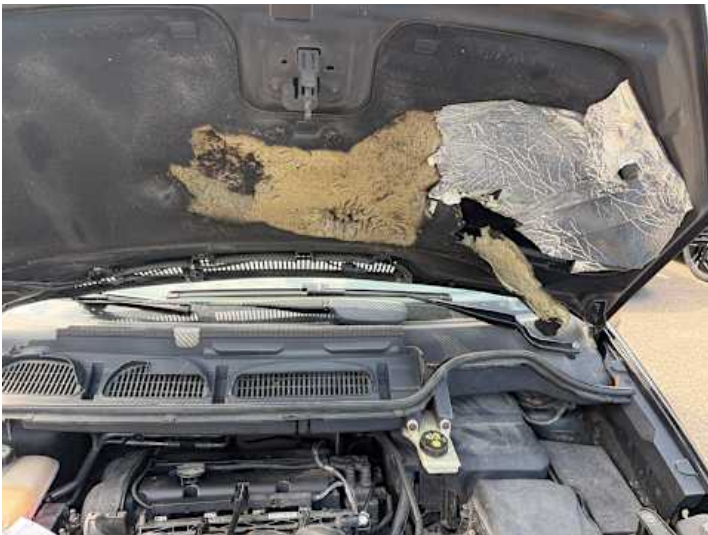
Motorhaube (Riss/Bruch)

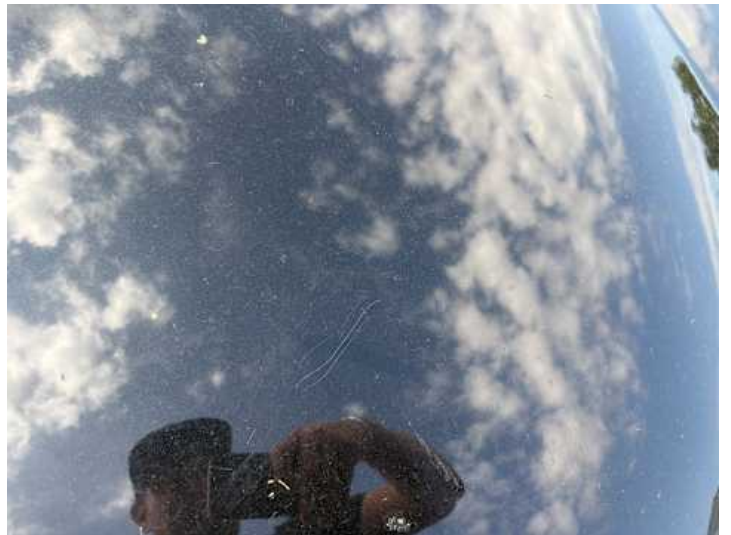
Motorhaube (Kratzer, Steinschlag)

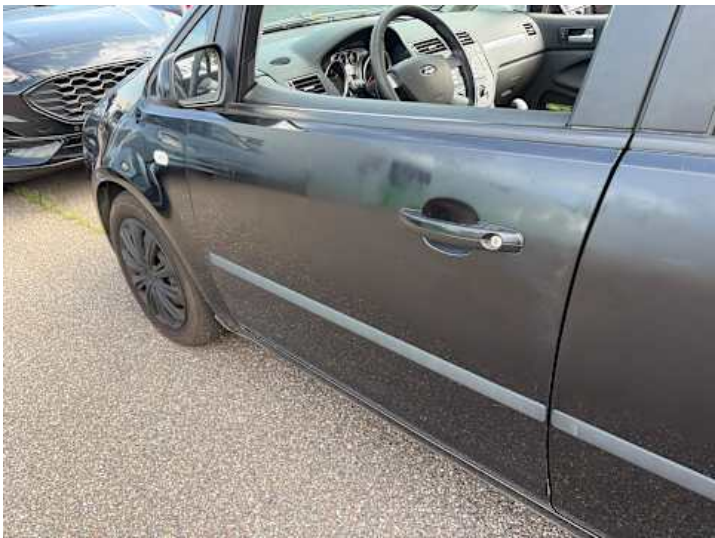
Fahrtür (Lackschaden, Kratzer)

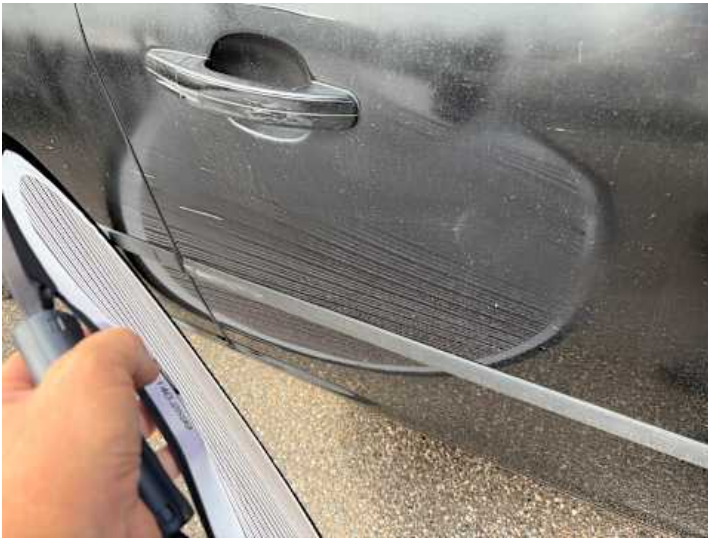
Beifahrtür (Kratzer, Delle, Lackschaden)

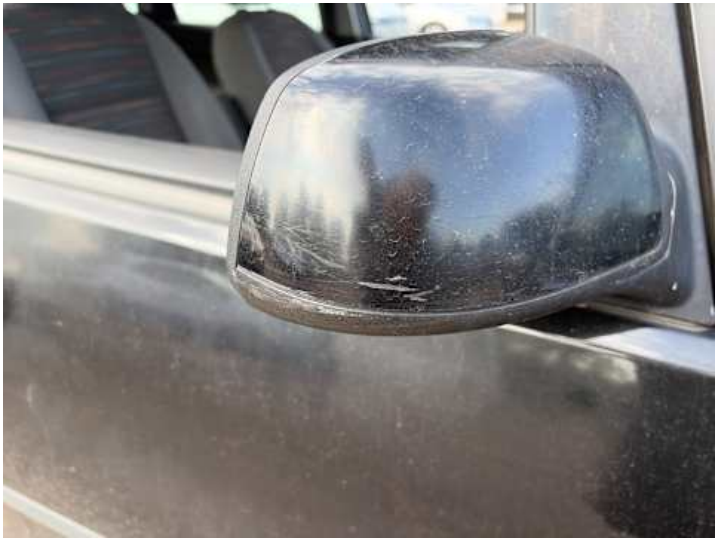
Beifahrtür (Kratzer, Delle, Lackschaden)

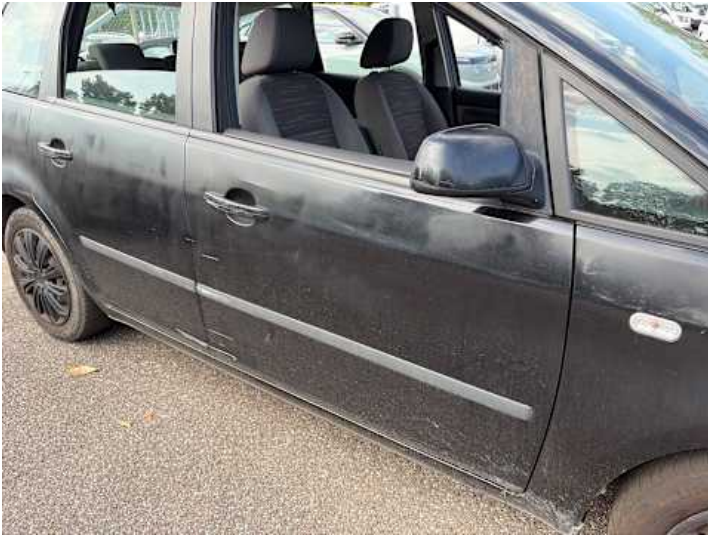
Beifahrtür (Kratzer, Delle, Lackschaden)

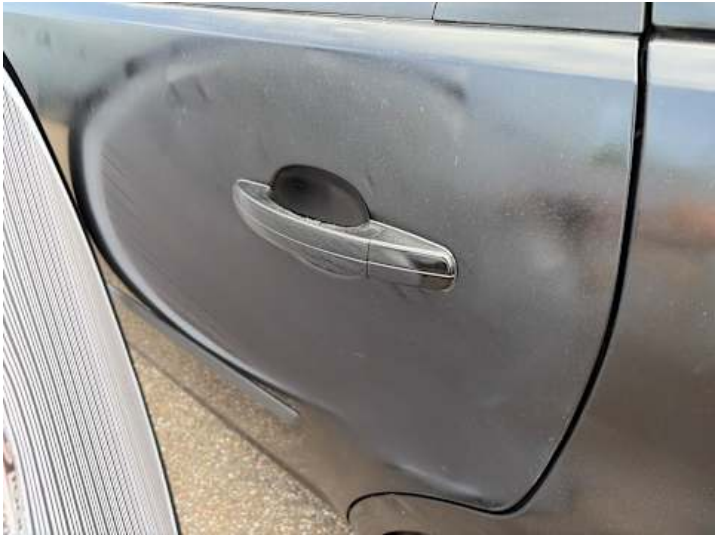
Türe hinten links (Kratzer, Delle, Lackschaden)

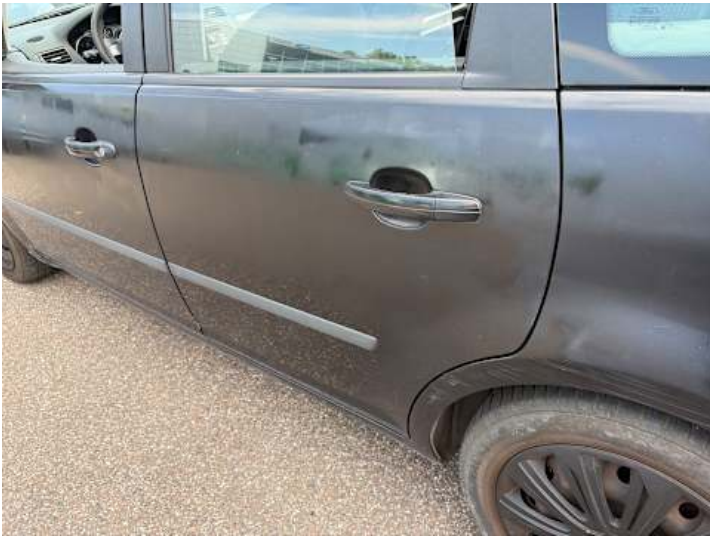
Türe hinten links (Kratzer, Delle, Lackschaden)

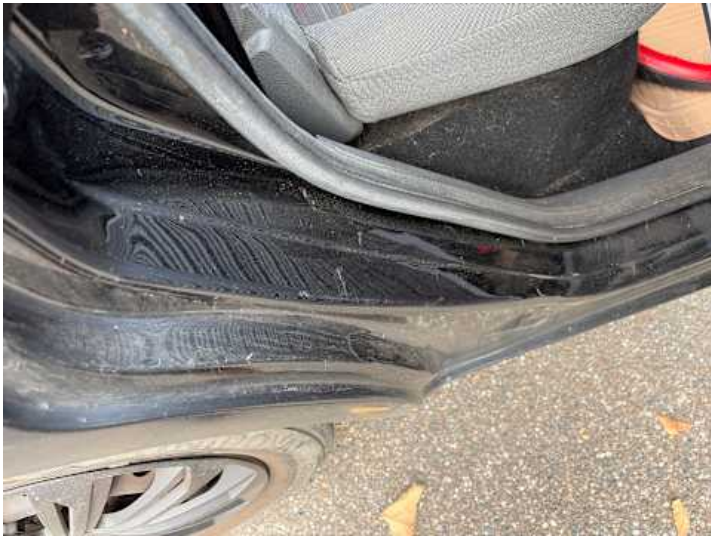
Türe hinten rechts (Kratzer, Lackschaden, Delle)

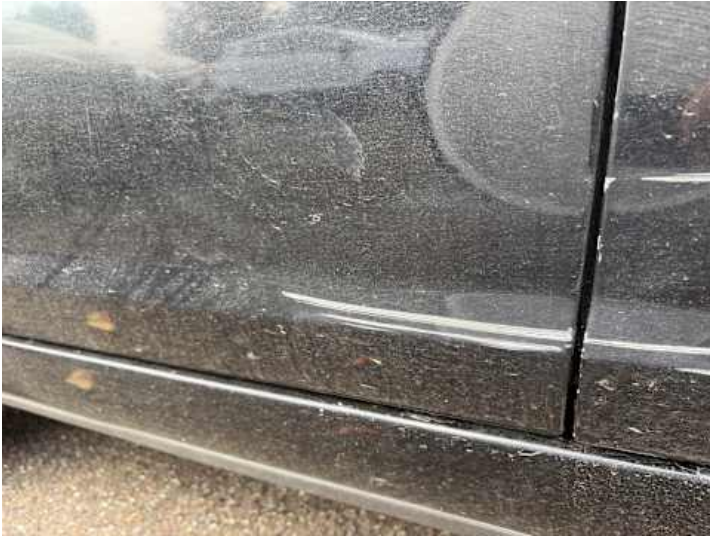
Türe hinten rechts (Kratzer, Lackschaden, Delle)

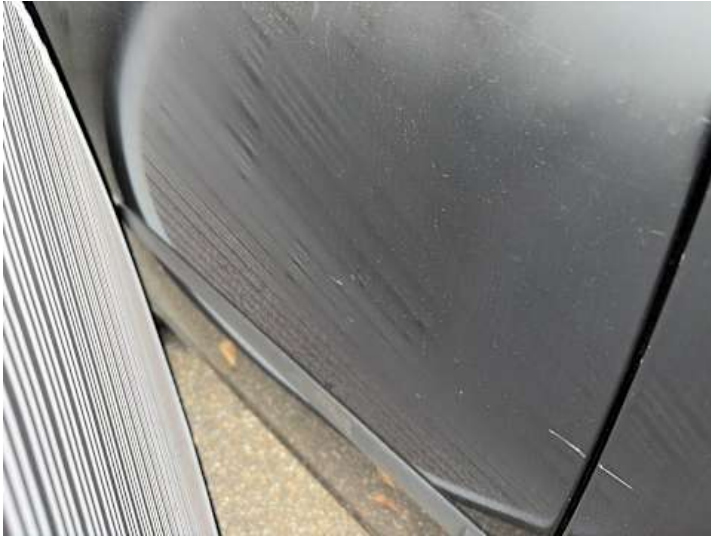
Türe hinten rechts (Kratzer, Lackschaden, Delle)

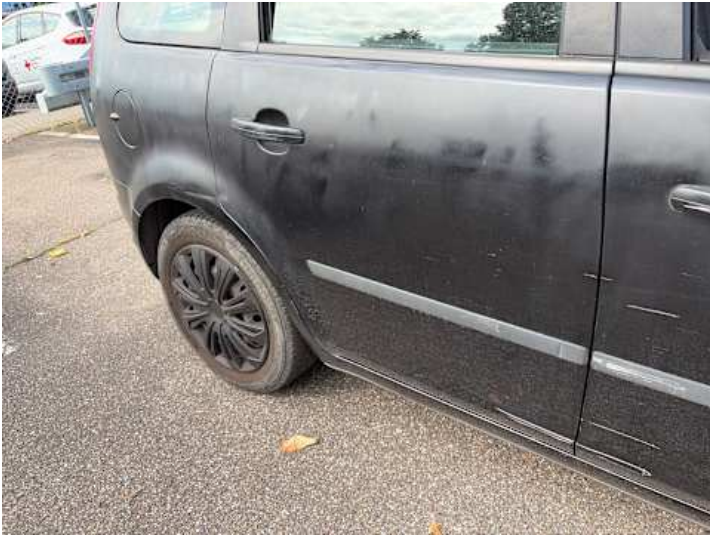
Türe hinten rechts (Kratzer, Lackschaden, Delle)

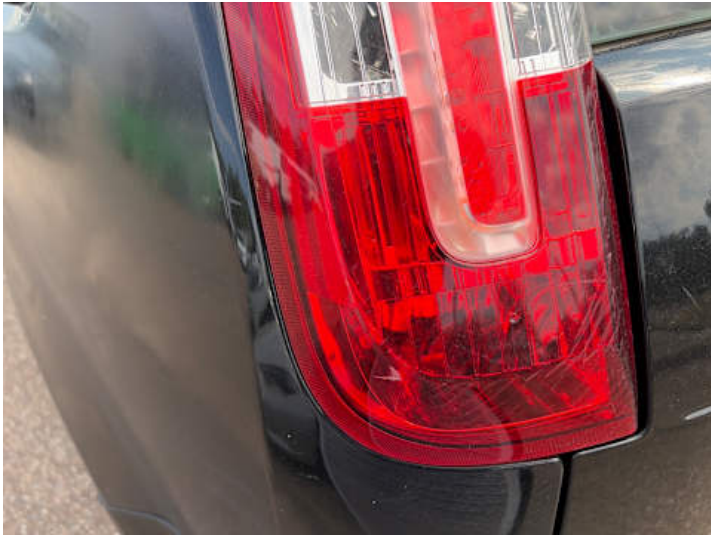
Rücklicht (links) (Kratzer)

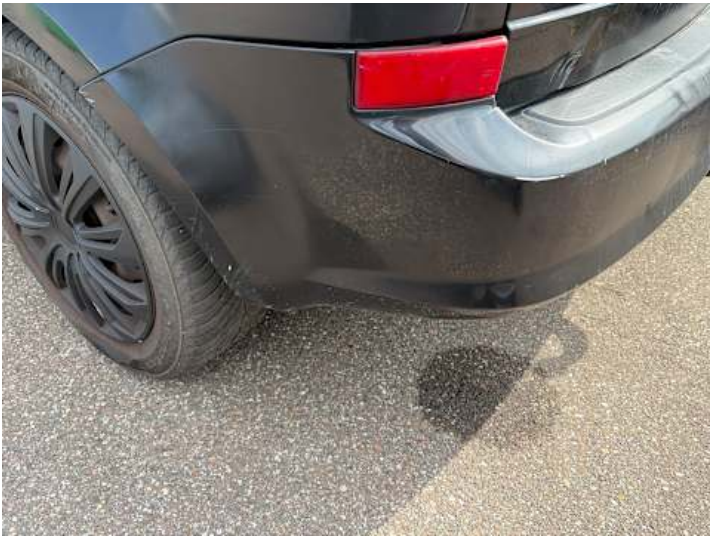
Stoßstange hinten (Kratzer, Lackschaden)

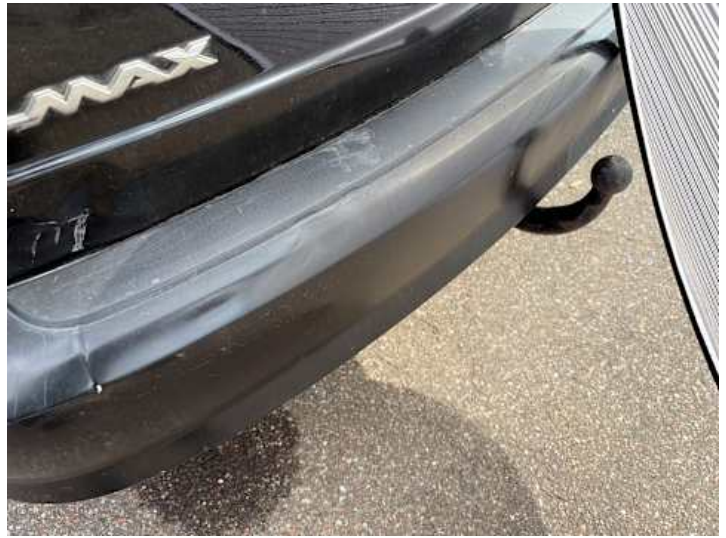
Stoßstange hinten (Kratzer, Lackschaden)

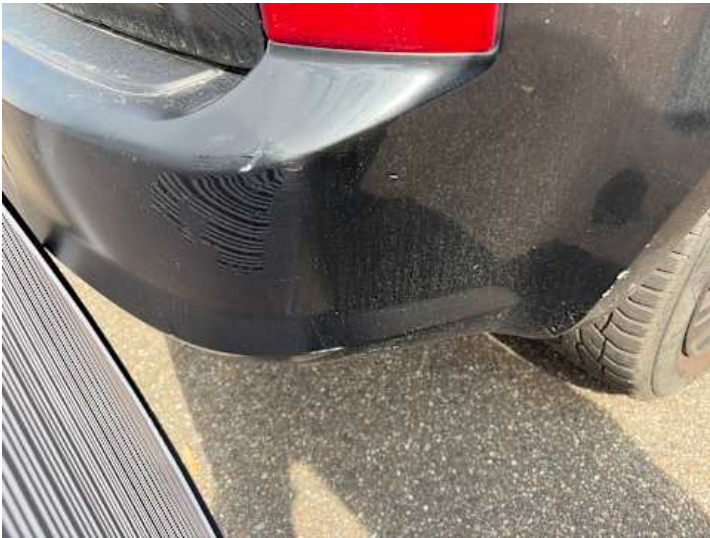
Stoßstange hinten (Kratzer, Lackschaden)

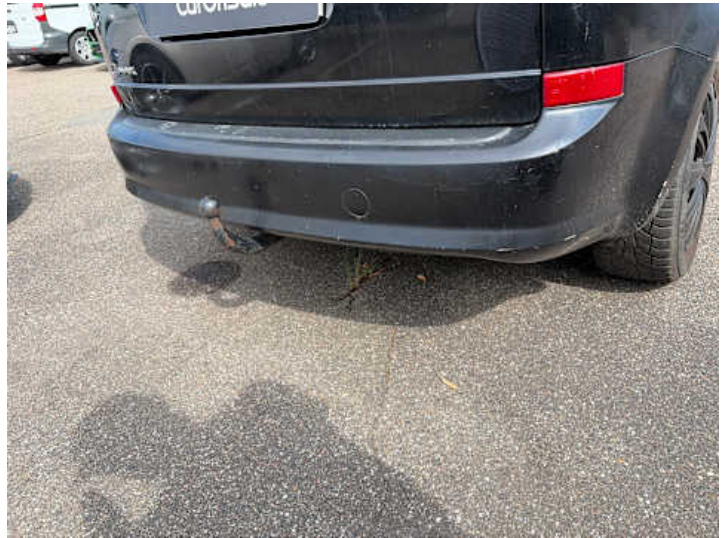
Stoßstange hinten (Kratzer, Lackschaden)

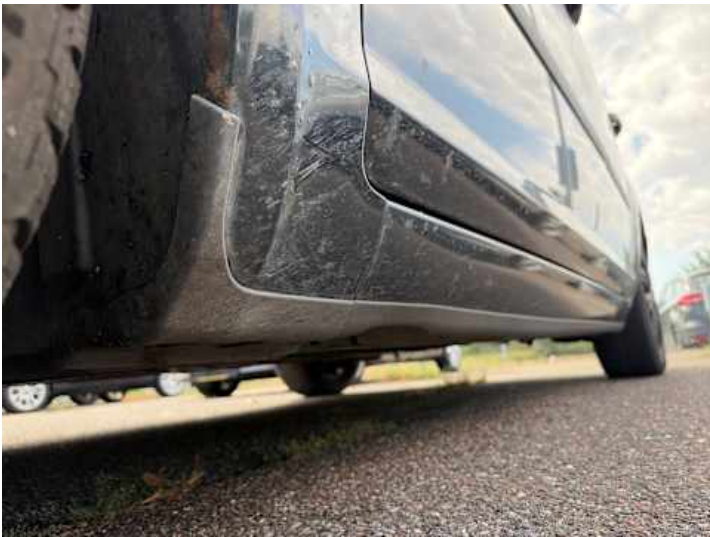
Schweller links (Rost)

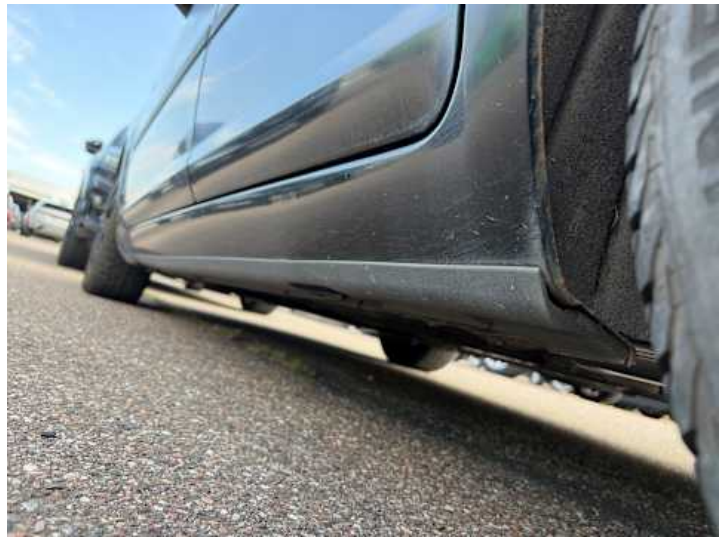
Schweller links (Rost)

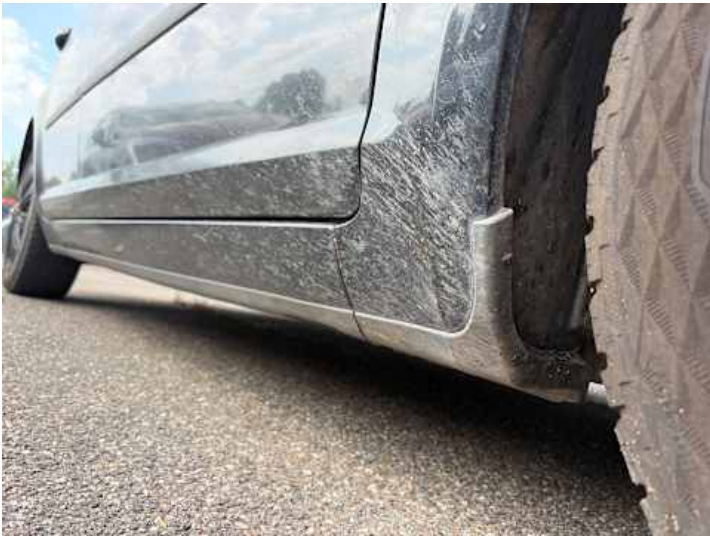
Schweller rechts (Rost)

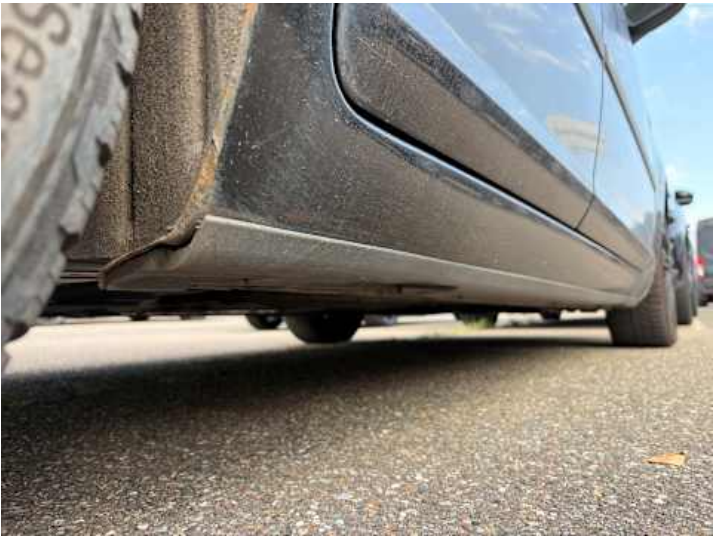
Schweller rechts (Rost)

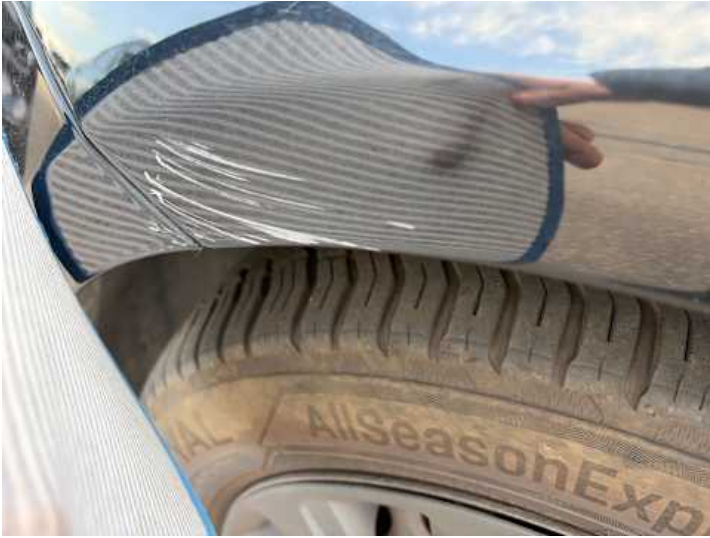
Kotflügel vorne links (Kratzer, Delle)

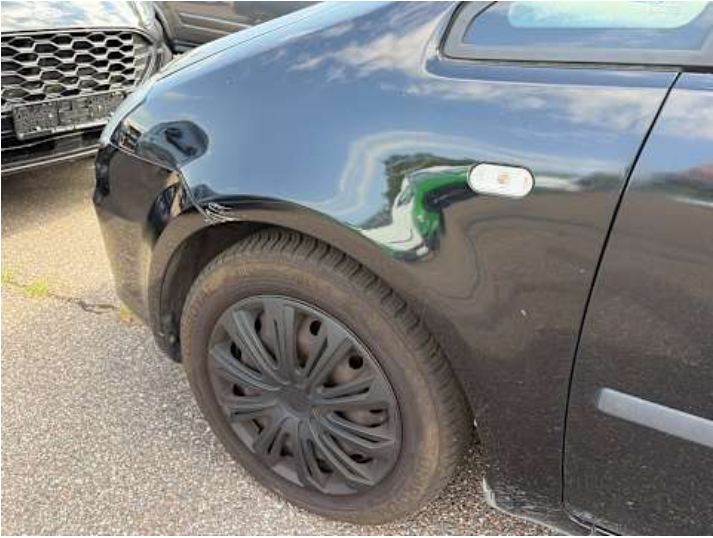
Kotflügel vorne links (Kratzer, Delle)

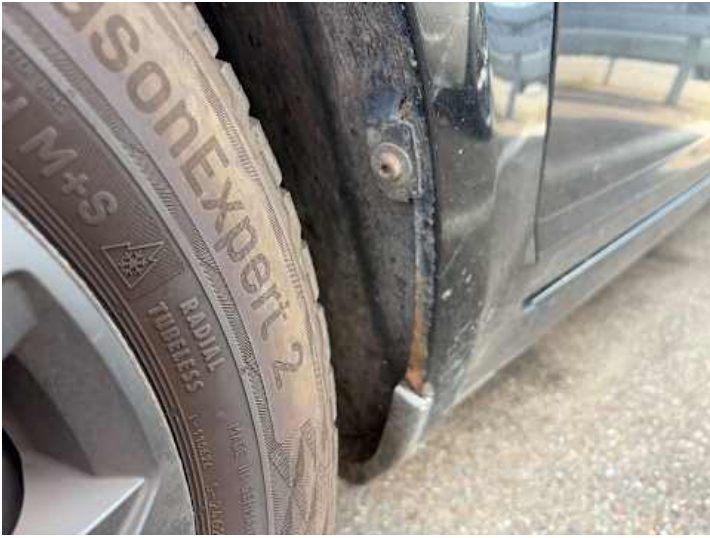
Kotflügel vorne links (Rost)

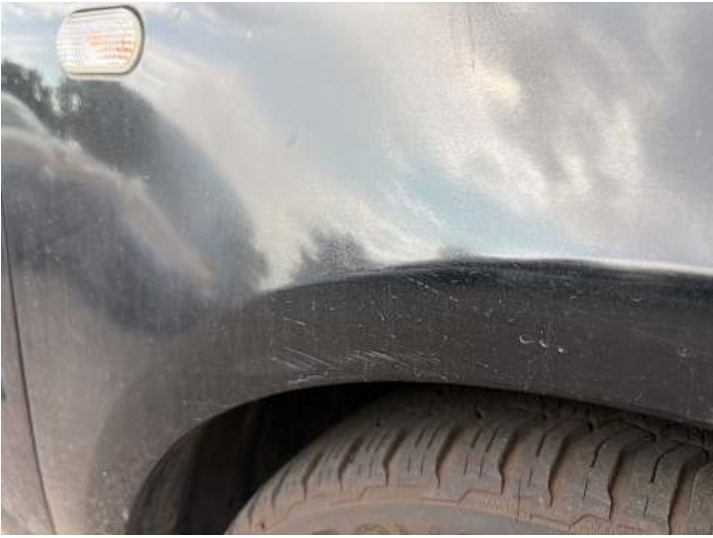
Kotflügel vorne rechts (Kratzer, Lackschaden)

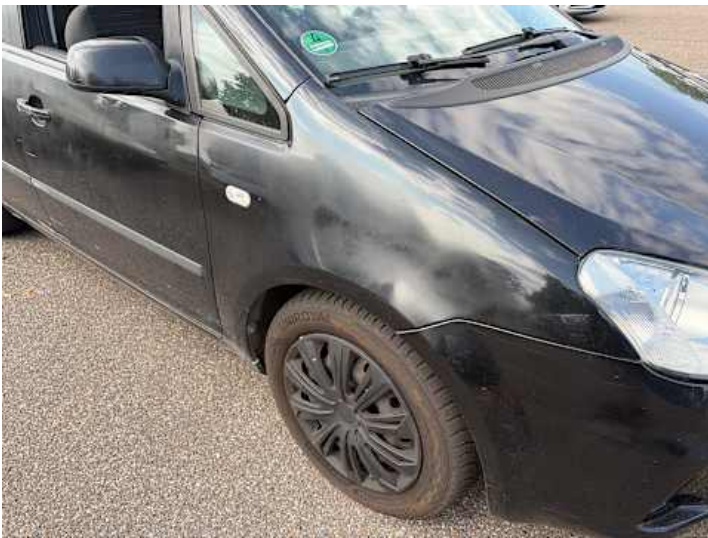
Kotflügel vorne rechts (Kratzer, Lackschaden)

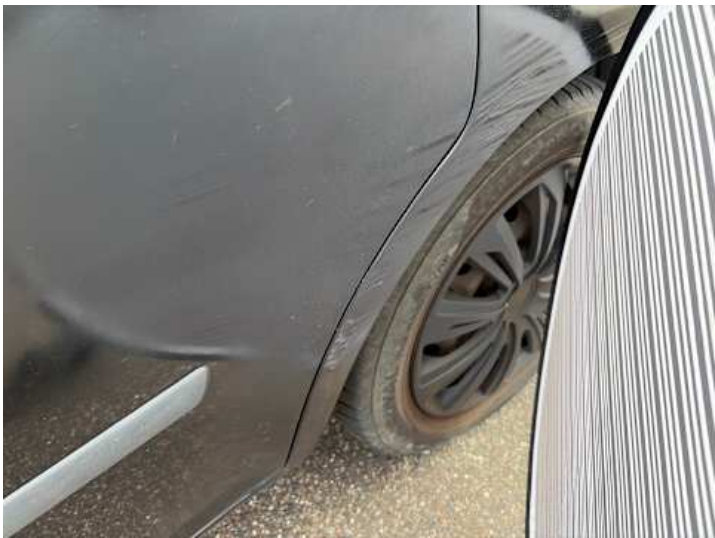
Seitenteil hinten links (Kratzer, Lackschaden, Delle)

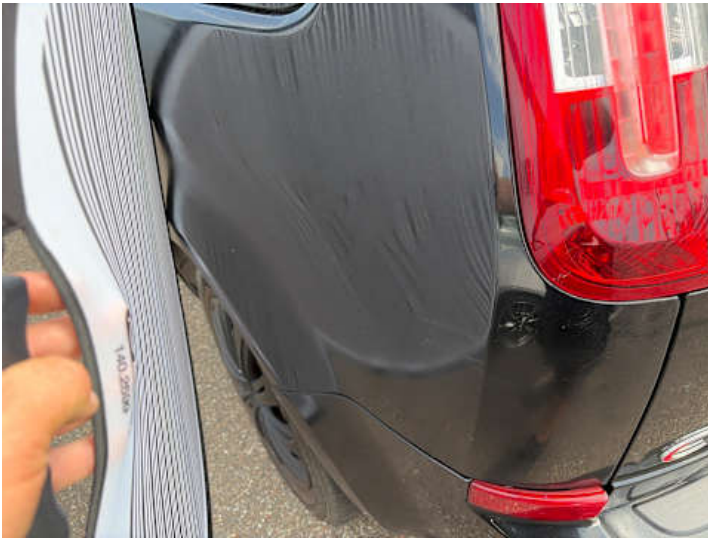
Seitenteil hinten links (Kratzer, Lackschaden, Delle)

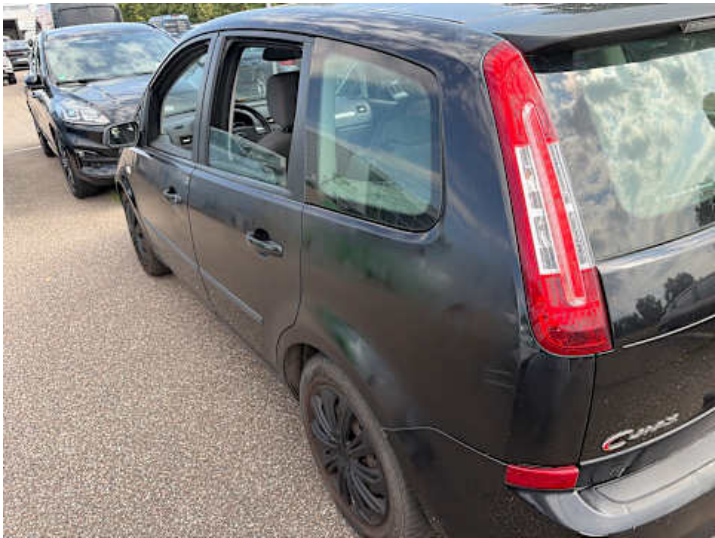
Seitenteil hinten links (Kratzer, Lackschaden, Delle)

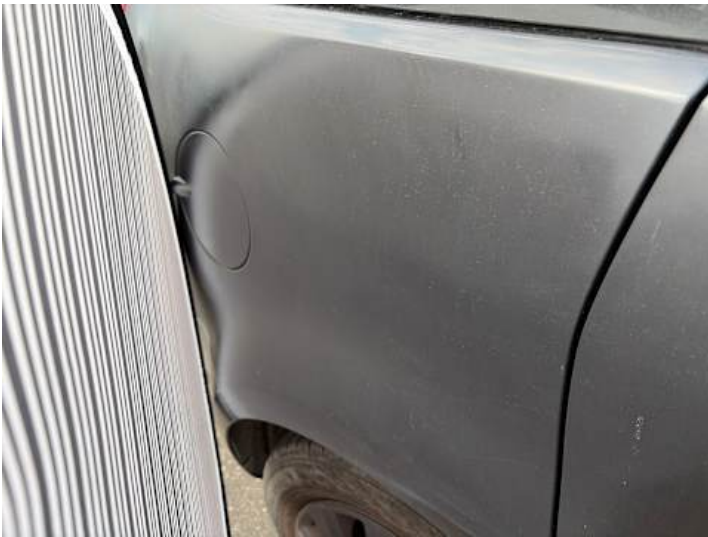
Seitenteil hinten rechts (Kratzer, Lackschaden, Delle)

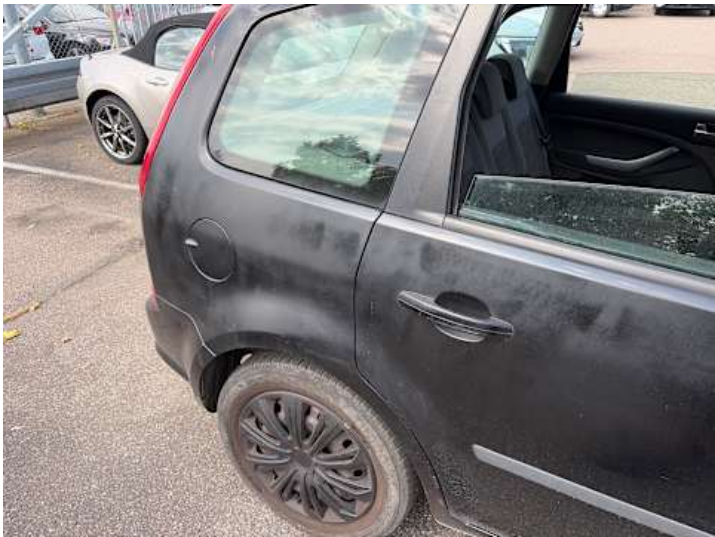
Seitenteil hinten rechts (Kratzer, Lackschaden, Delle)

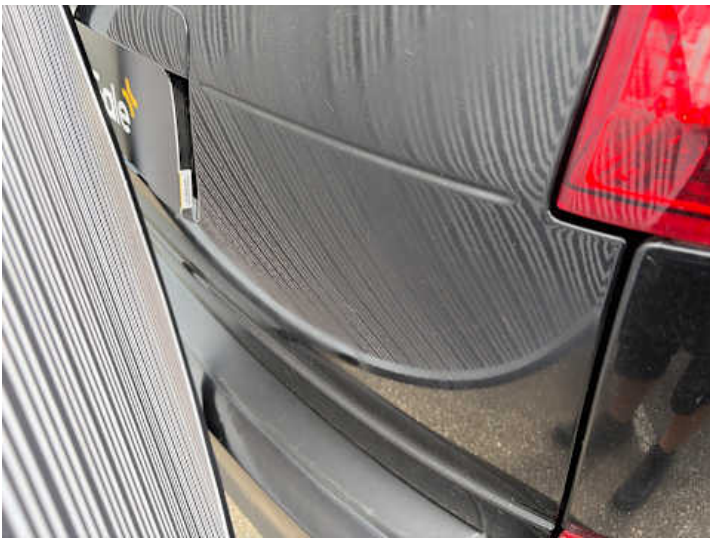
Heckklappe (Lackschaden)

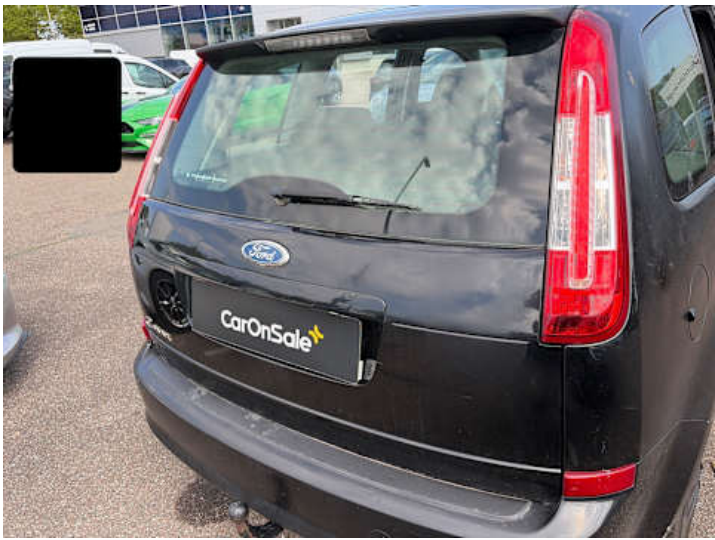
Heckklappe (Lackschaden)

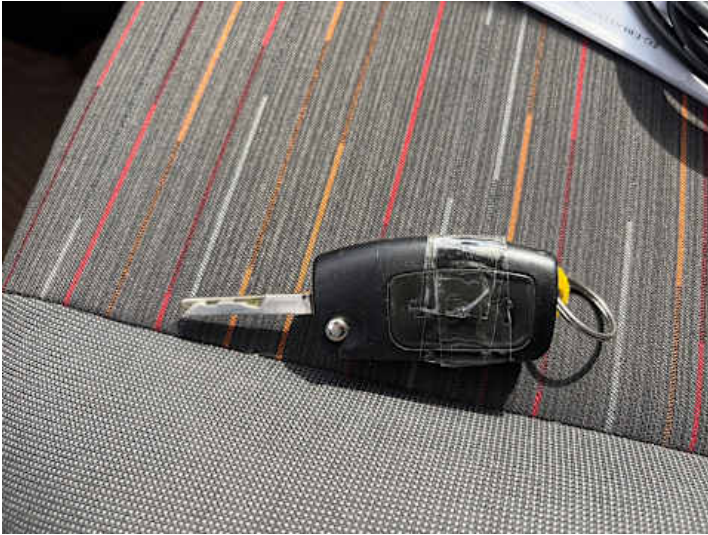
Tiergeruch; Klappschlüssel defekt; Zentralverriegelung ohne Funktion; Fahrzeug rund rum Lackschäden;

Innenraum (Anderer Schaden): Schlüssel defekt

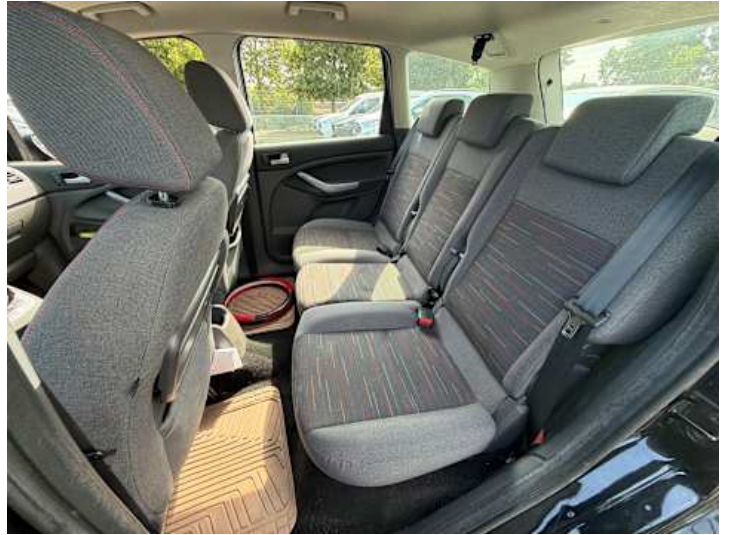
Innenraum (Diverse Schäden, Verschleiß, Tierhaare/Tiergeruch)

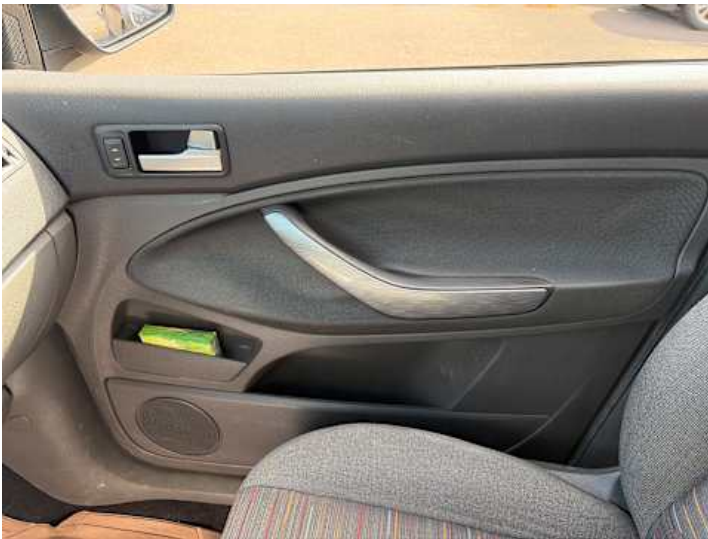
Innenraum (Diverse Schäden, Verschleiß, Tierhaare/Tiergeruch)

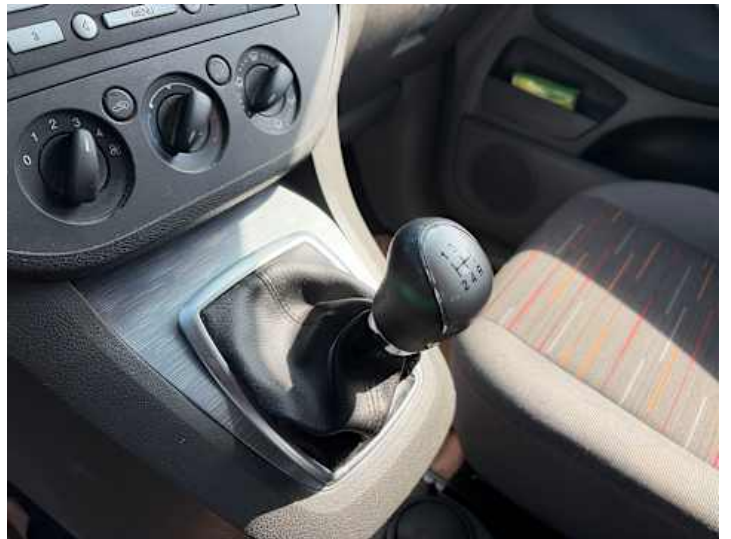
Innenraum (Diverse Schäden, Verschleiß, Tierhaare/Tiergeruch)

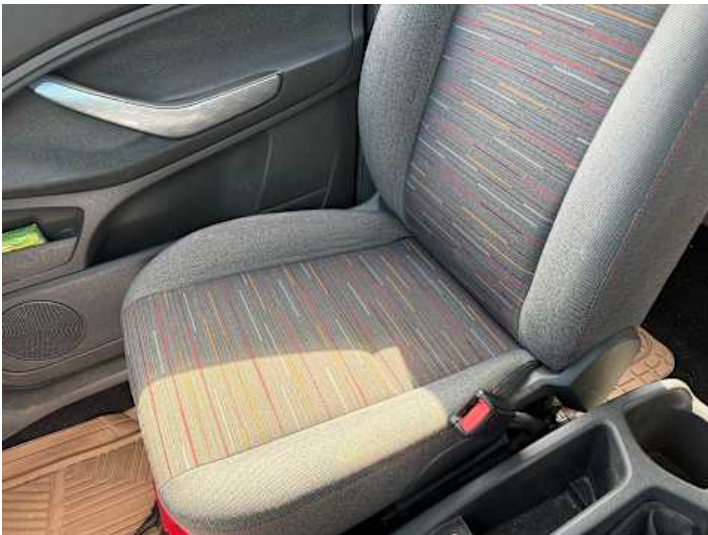
Innenraum (Diverse Schäden, Verschleiß, Tierhaare/Tiergeruch)

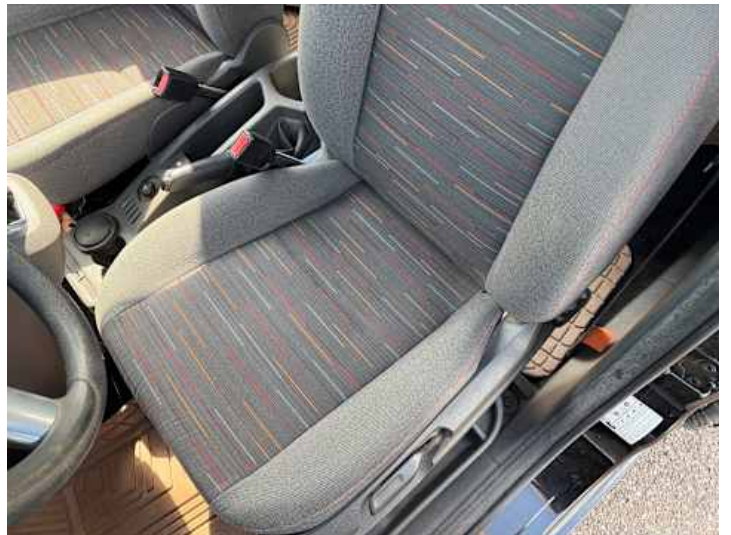
Innenraum (Diverse Schäden, Verschleiß, Tierhaare/Tiergeruch)

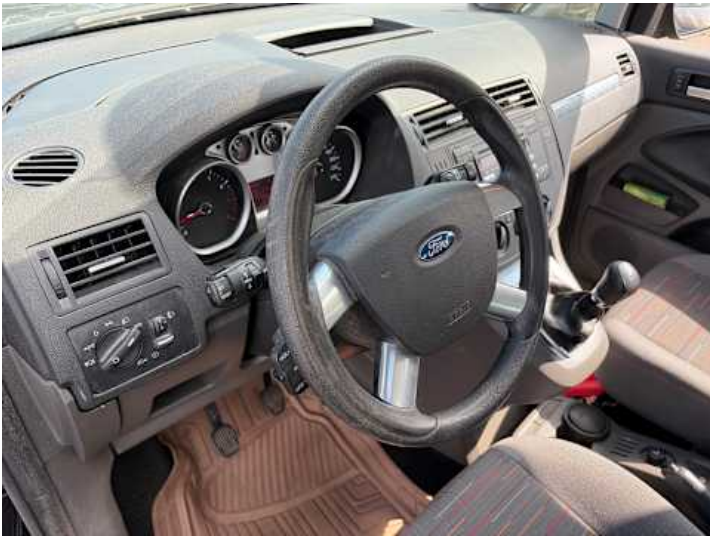
Innenraum (Diverse Schäden, Verschleiß, Tierhaare/Tiergeruch)

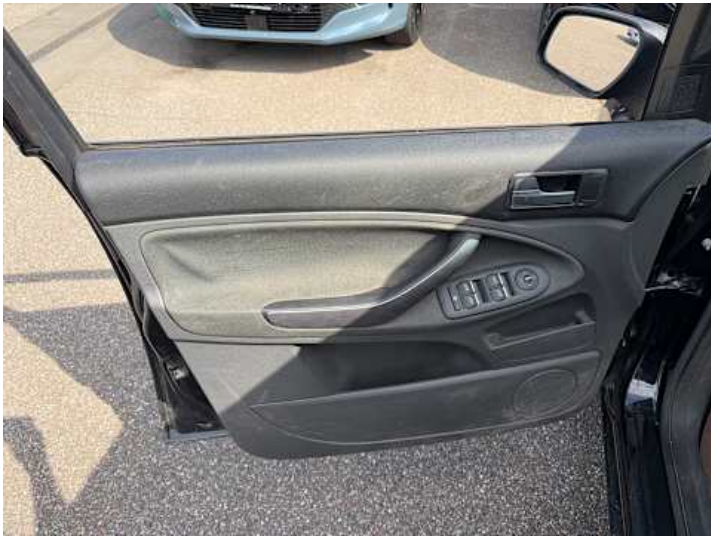
Innenraum (Diverse Schäden, Verschleiß, Tierhaare/Tiergeruch)

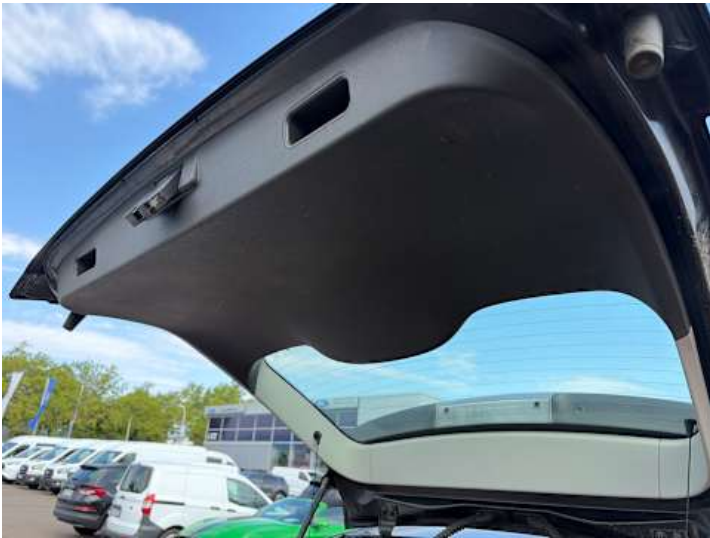
Innenraum (Diverse Schäden, Verschleiß, Tierhaare/Tiergeruch)

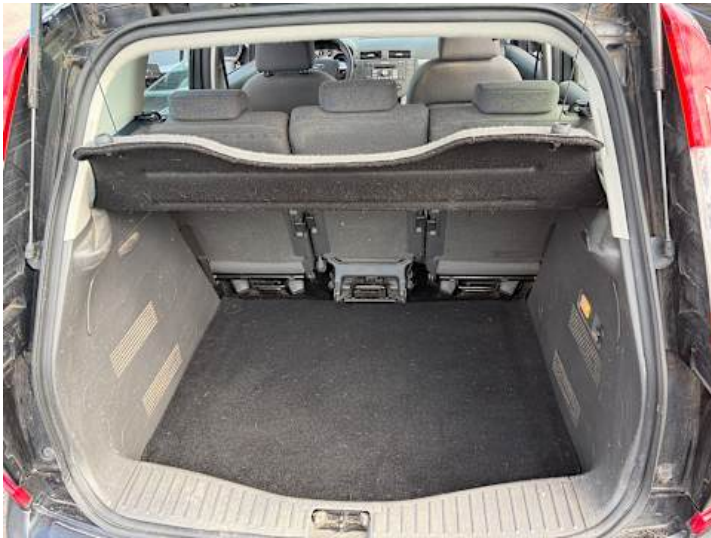
Innenraum (Diverse Schäden, Verschleiß, Tierhaare/Tiergeruch)
