## Mercedes-Benz C 220 T CDI

EZ 05/2008 | Kombi | Diesel | Automatikgetriebe | 336.929km  
Besteuerung: Differenzbesteuert (§25a UStG)  
Fahrzeugstandort: 25\*\*\*  
Fahrzeug aufgenommen am: 07.08.2026

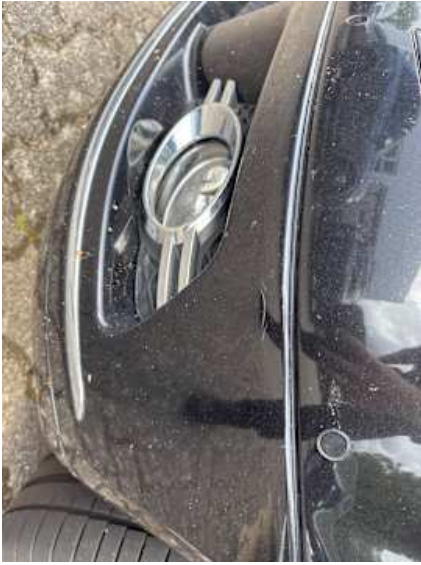
Stoßstange vorne (Kratzer)

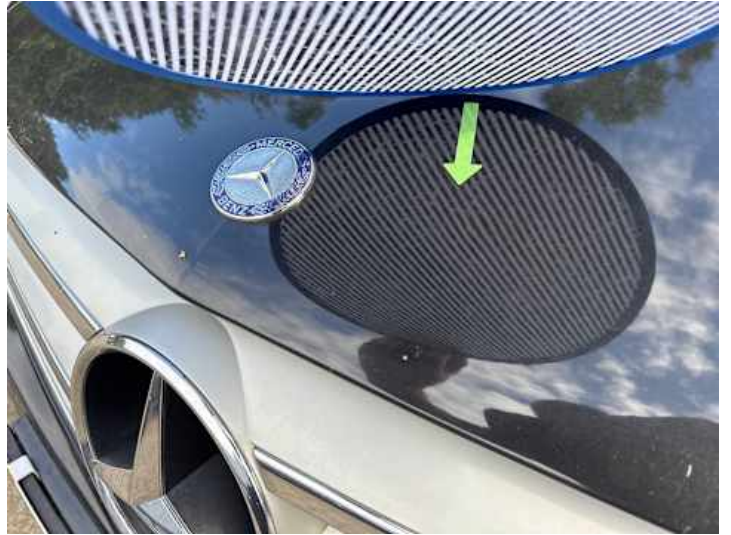
Motorhaube (Kratzer, Delle)

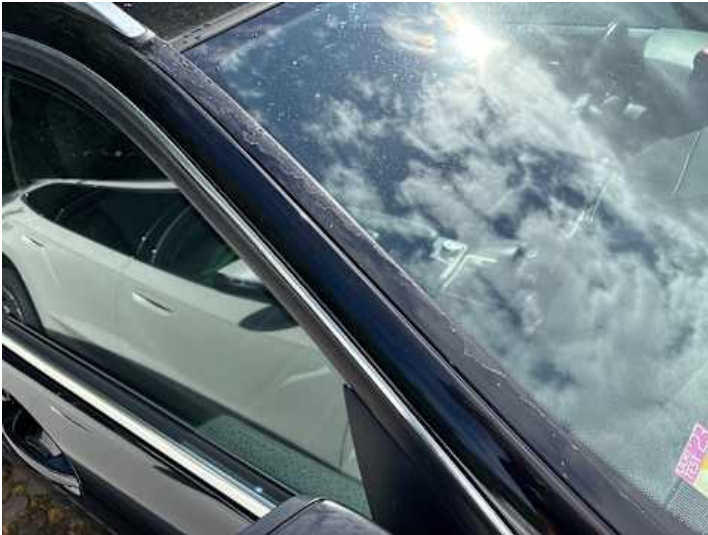
Windschutzscheibe (Anderer Schaden): Lackschaden

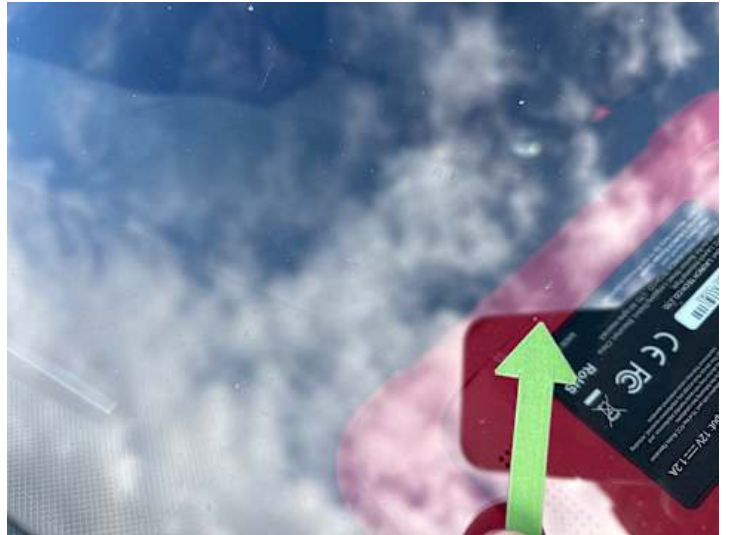
Windschutzscheibe (Steinschlag)

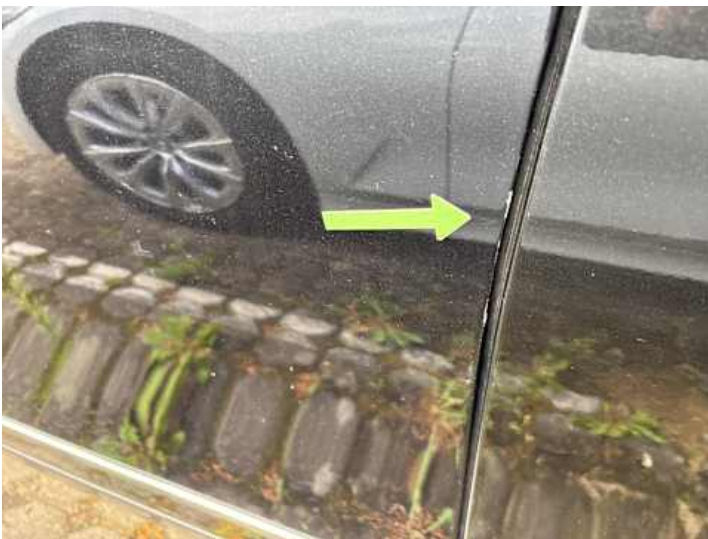
Fahrtür (Kratzer)

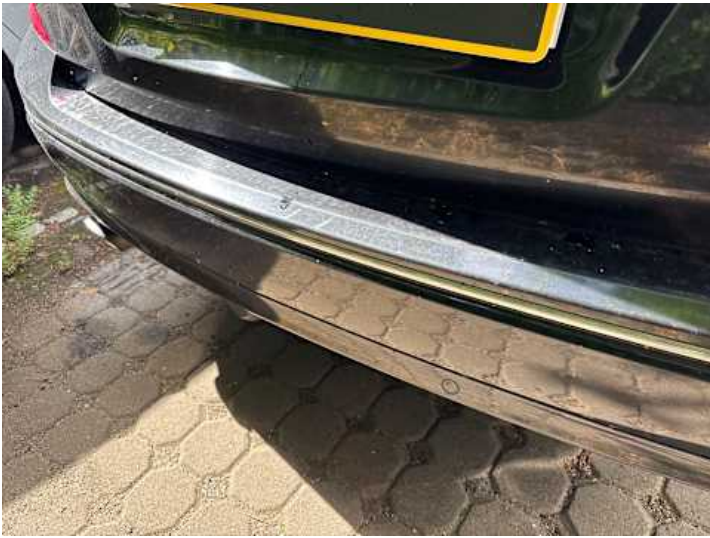
Stoßstange hinten (Kratzer)

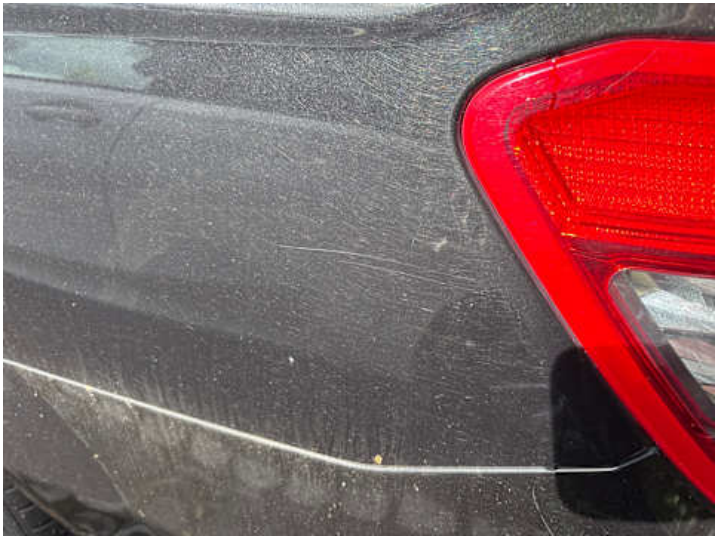
Seitenteil hinten links (Kratzer)

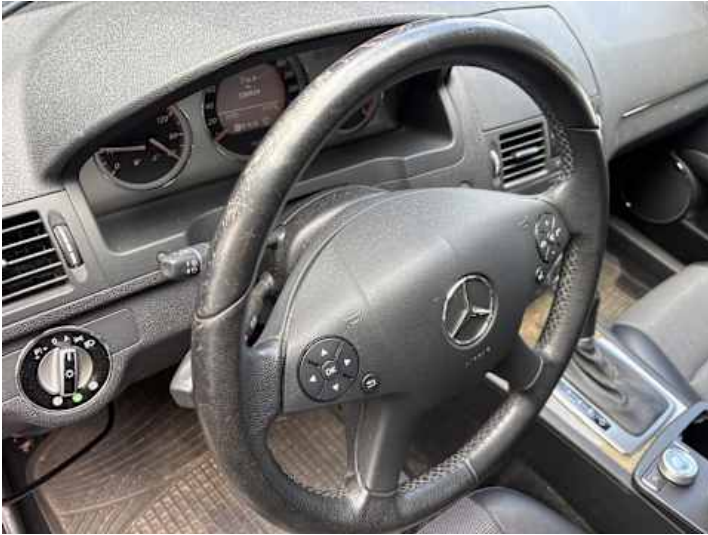
Innenraum (Diverse Schäden)

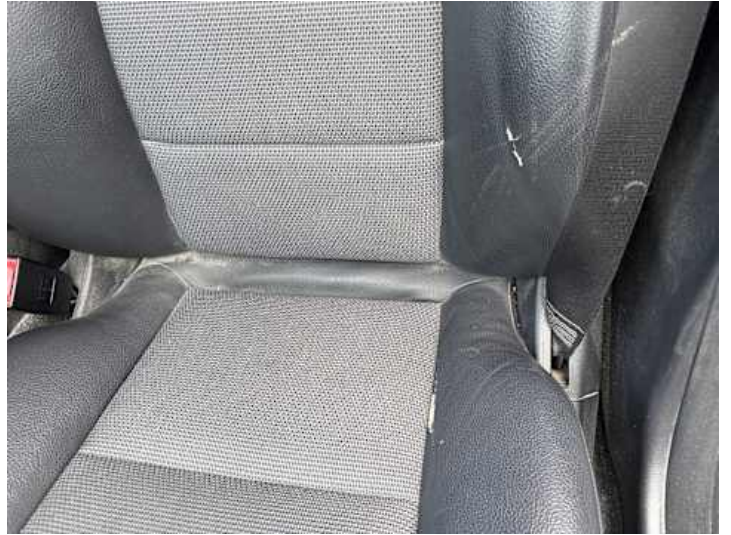
Innenraum (Diverse Schäden)
