## Citroen Berlingo Multispace

EZ 08/2008 | Van | Benzin | Schaltgetriebe | 134.551km

Fahrzeug aufgenommen am: 06.08.2026

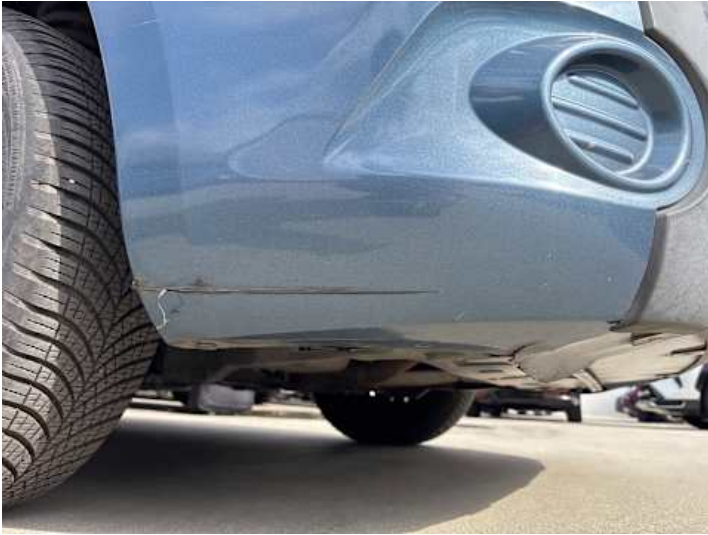
Stoßstange vorne (Kratzer)

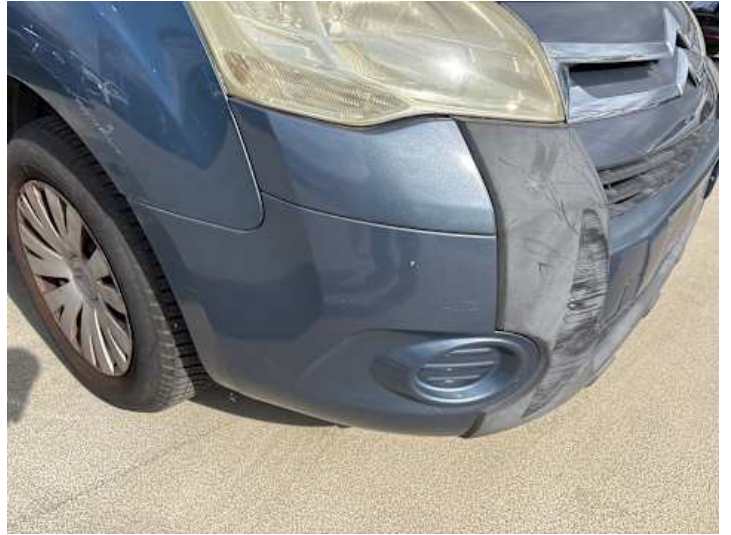
Stoßstange vorne (Kratzer)

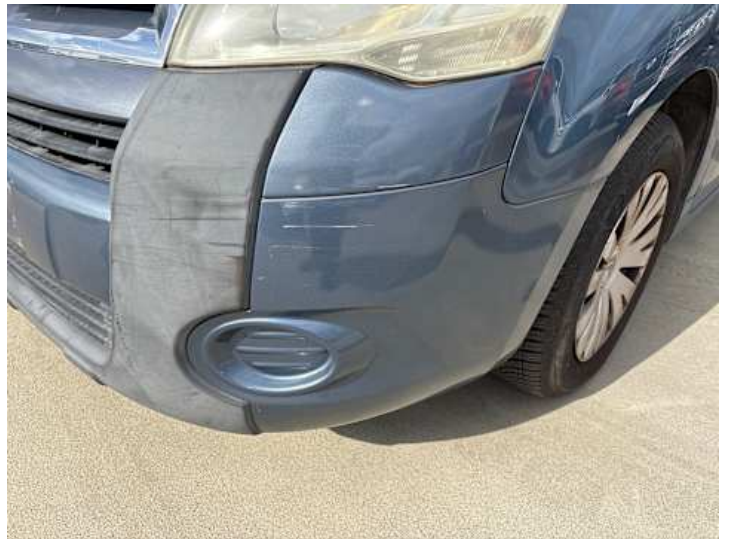
Stoßstange vorne (Kratzer)

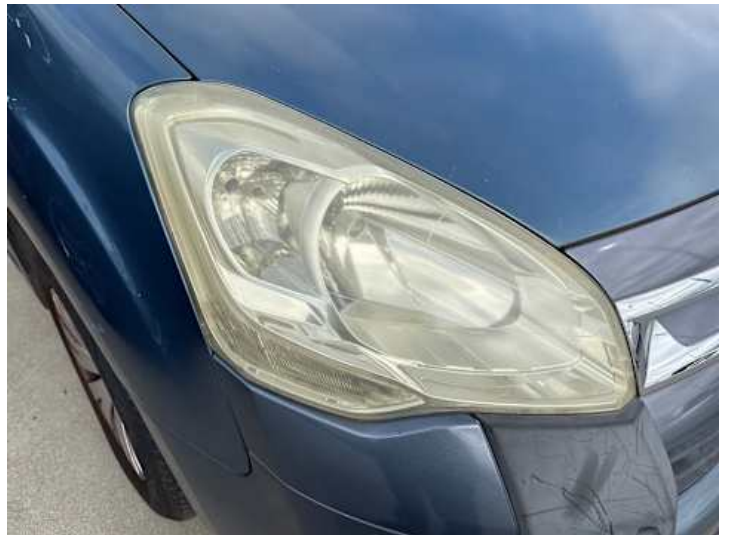
Scheinwerfer (rechts) (Blind)

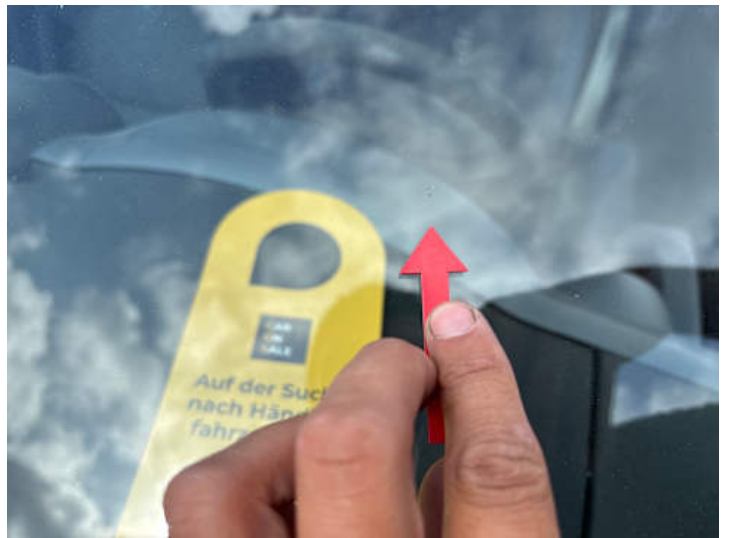
Windschutzscheibe (Steinschlag)

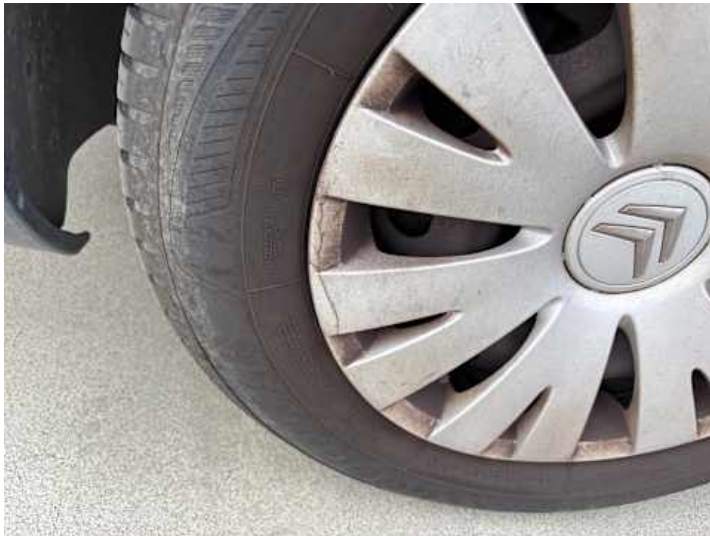
Rad (Riss/Bruch)

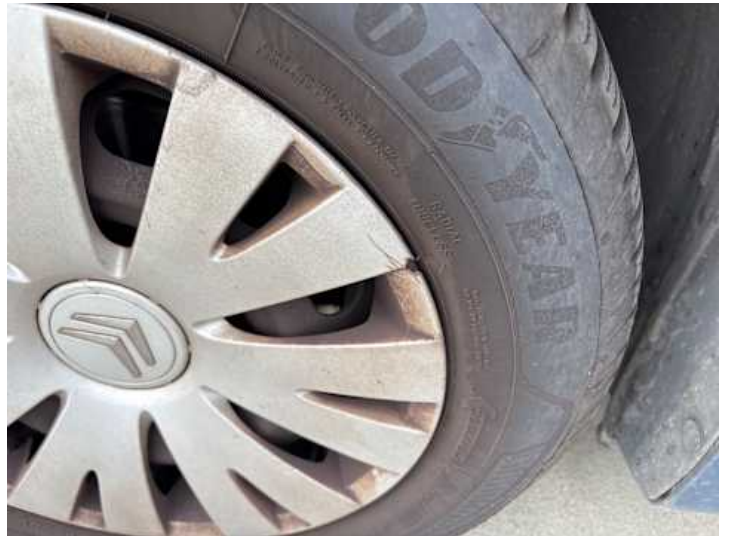
Rad (Riss/Bruch)

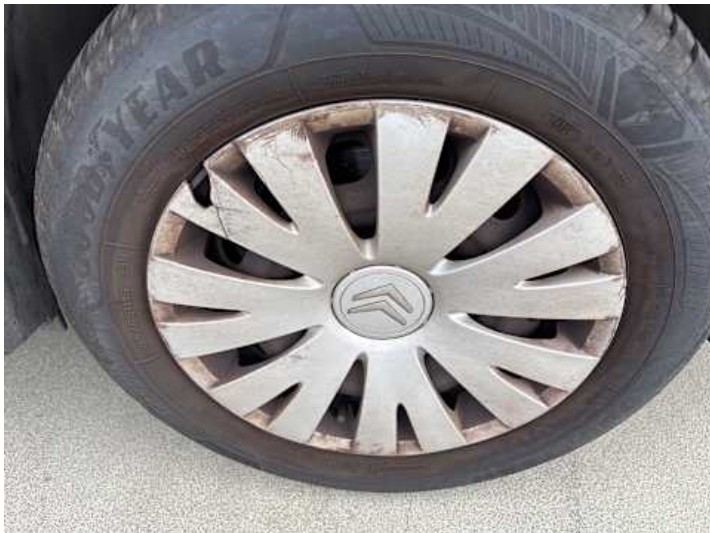
Rad (Riss/Bruch)

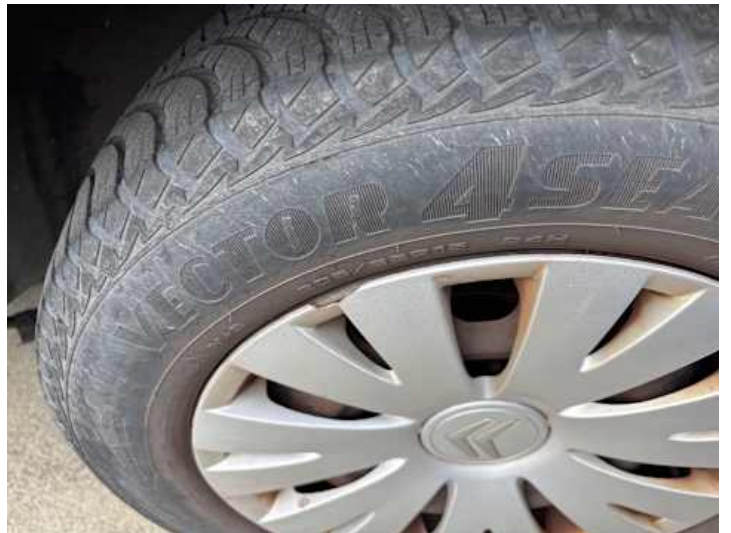
Rad (Riss/Bruch)

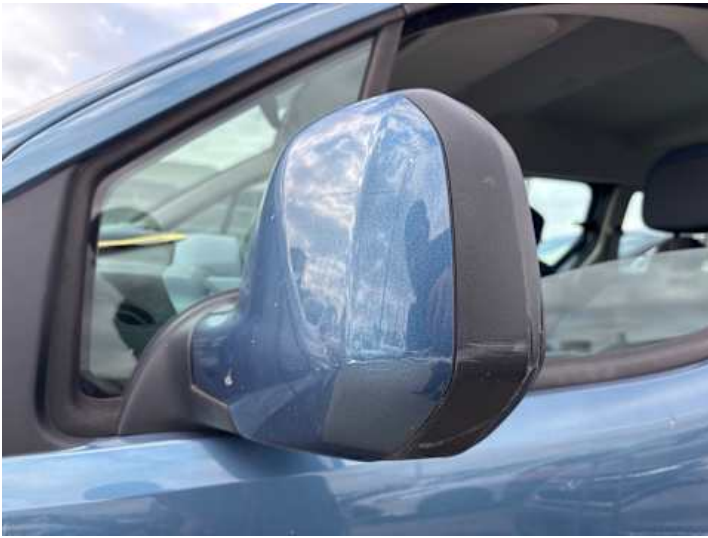
Fahrrertür (Kratzer, Delle)

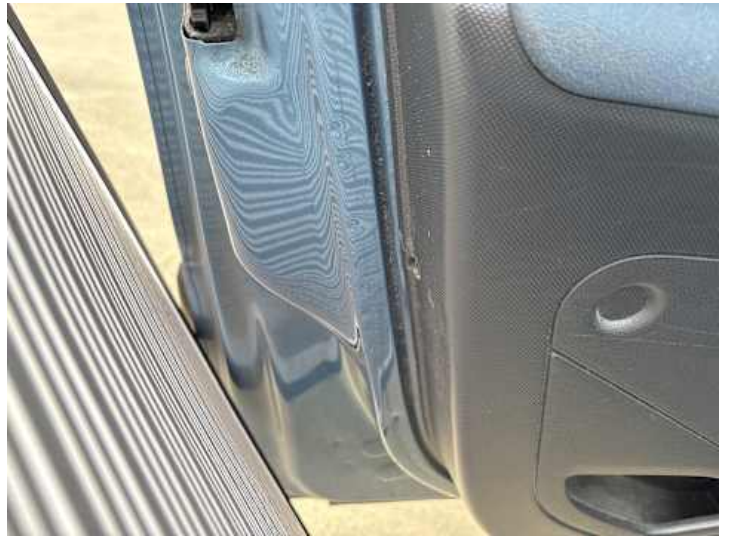
Fahrrertür (Kratzer, Delle)

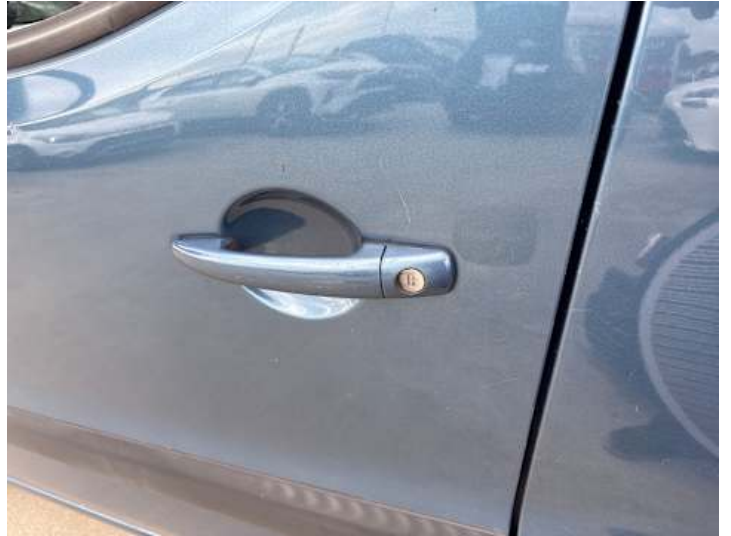
Fahrrertür (Kratzer, Delle)

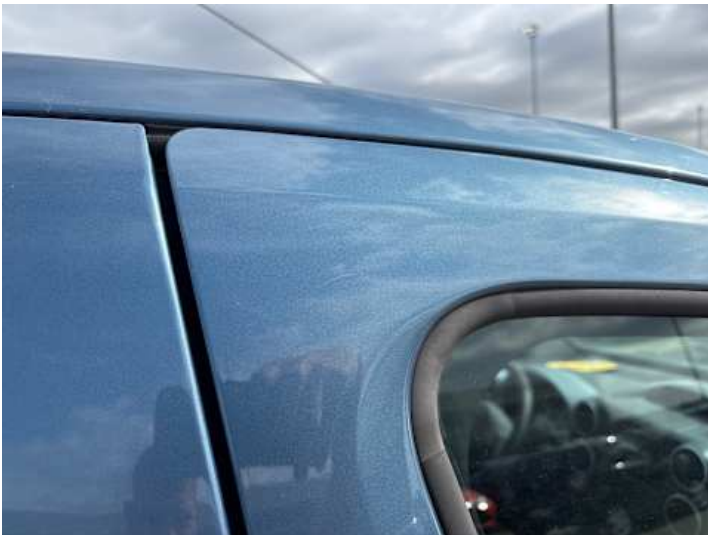
Beifahrertür (Kratzer, Rost)

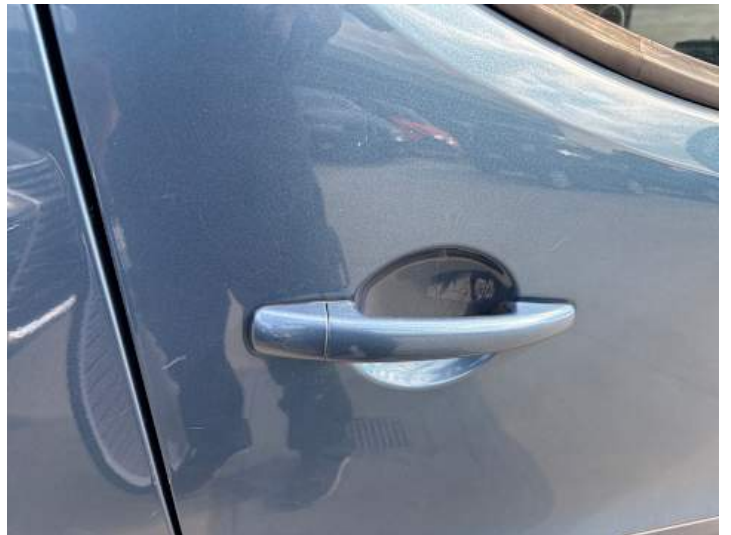
Beifahrertür (Kratzer, Rost)

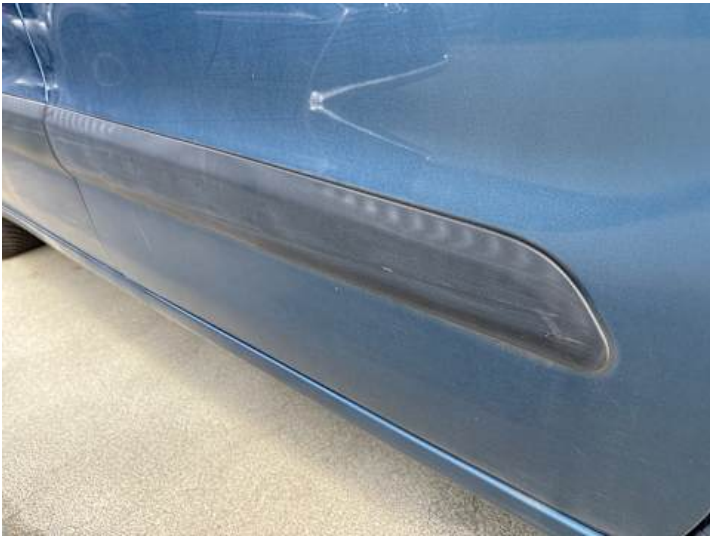
Beifahrertür (Kratzer, Rost)

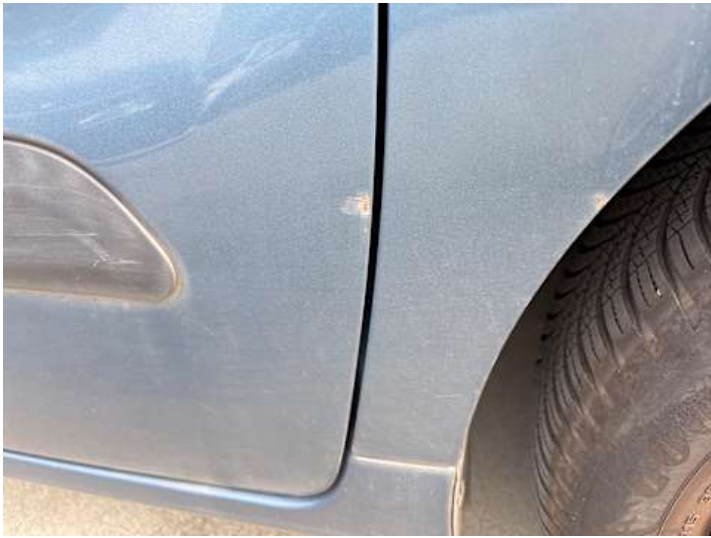
Beifahrertür (Kratzer, Rost)

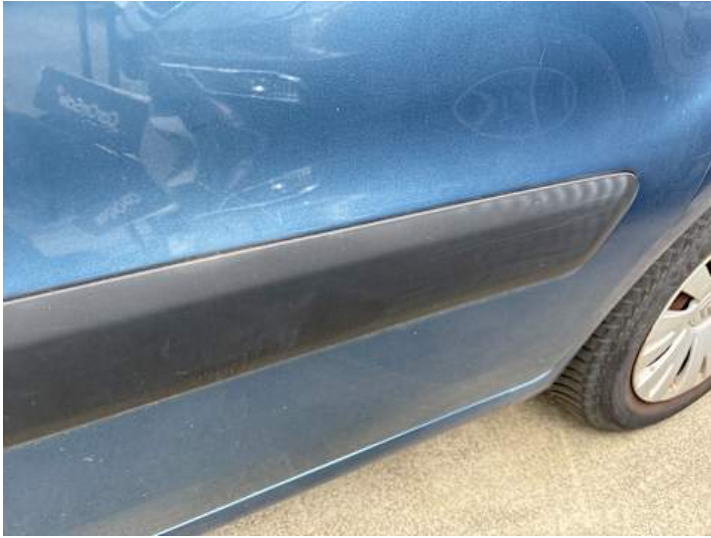
Türe hinten links (Kratzer)

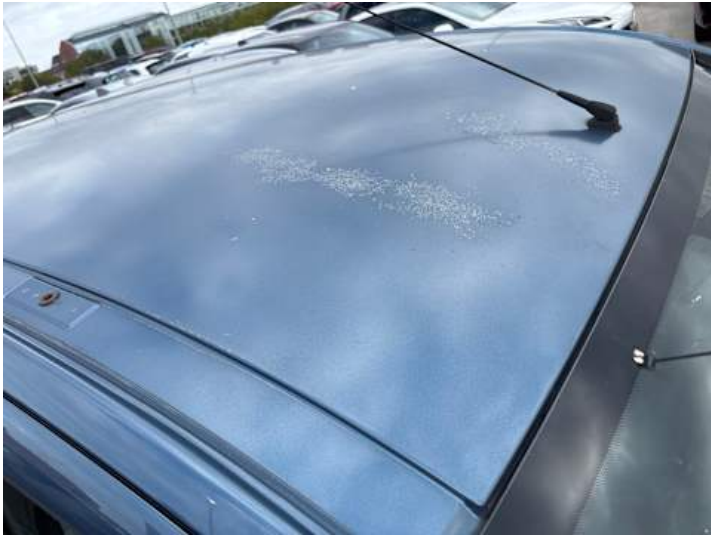
Dach (Lackschaden)

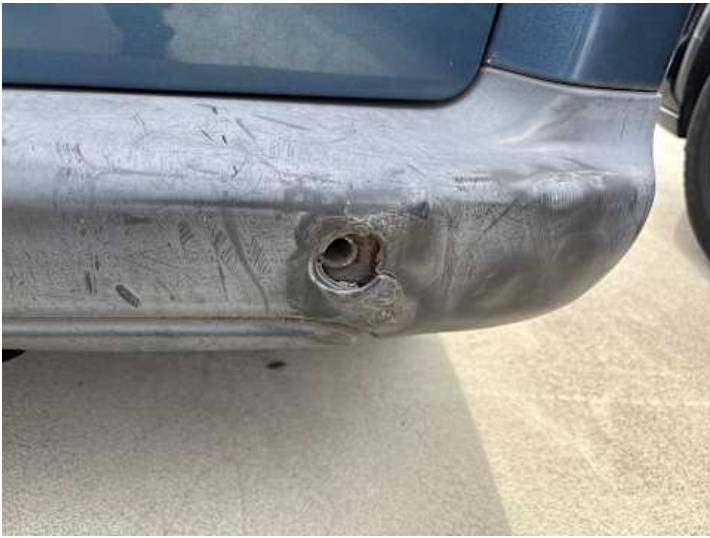
Stoßstange hinten (Kratzer, Riss/Bruch)

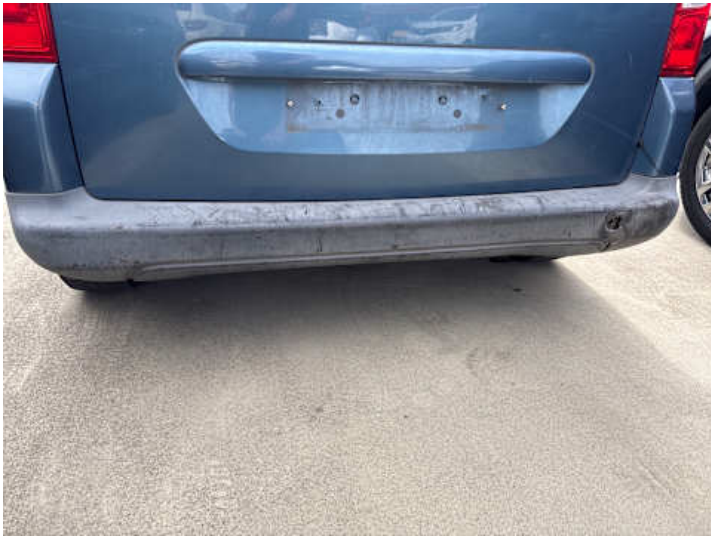
Stoßstange hinten (Kratzer, Riss/Bruch)

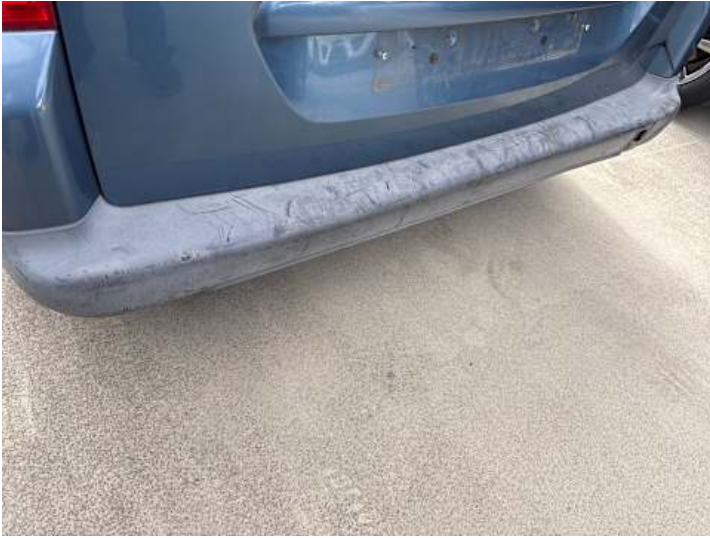
Stoßstange hinten (Kratzer, Riss/Bruch)

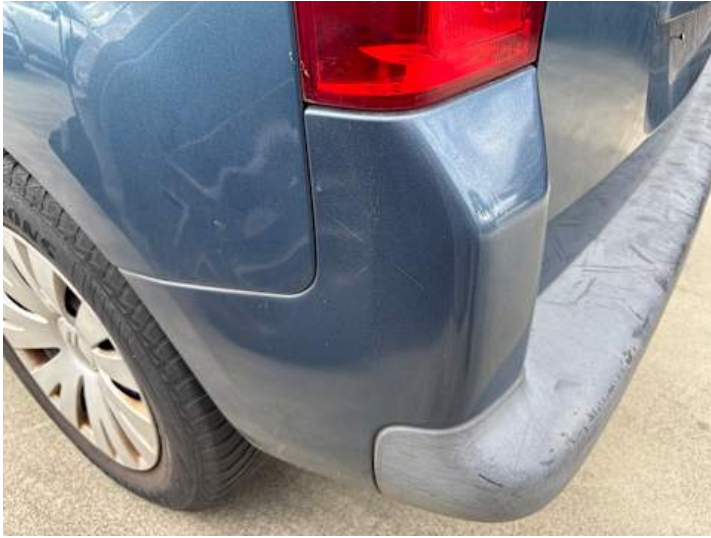
Stoßstange hinten (Kratzer, Riss/Bruch)

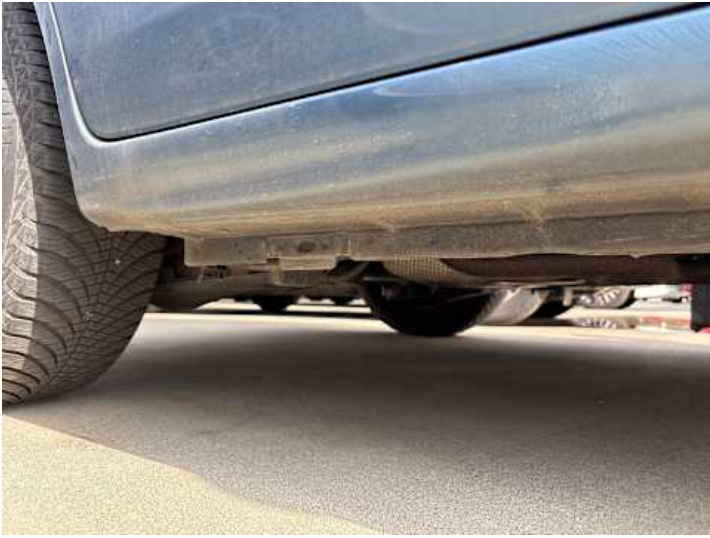
Schweller rechts (Verformung)

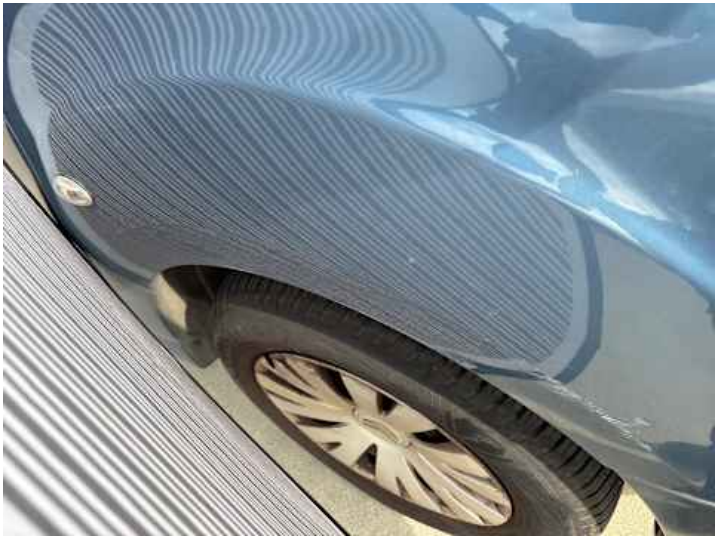
Kotflügel vorne rechts (Kratzer, Verformung)

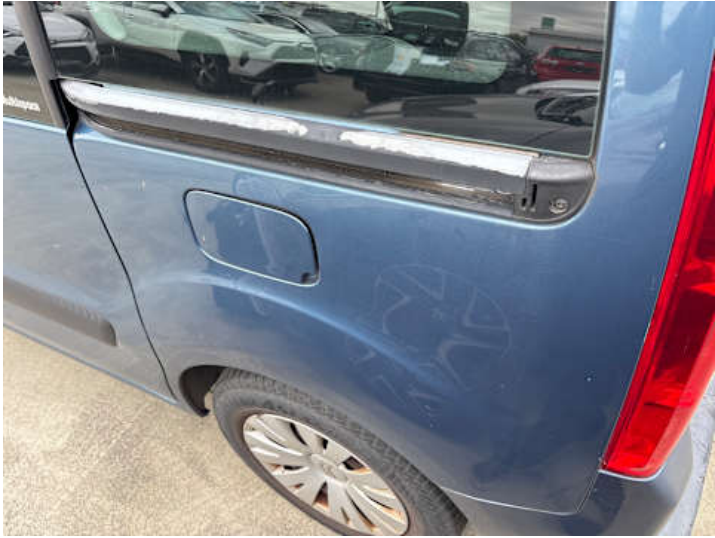
Seitenteil hinten links (Lackschaden)

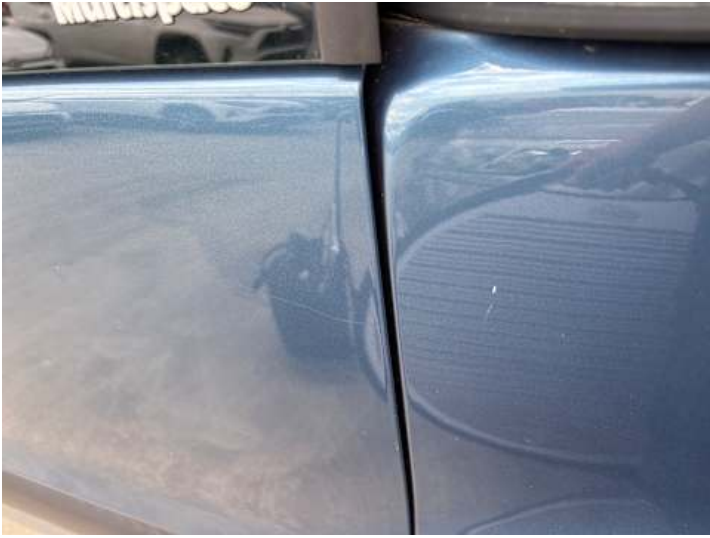
Seitenteil hinten links (Kratzer)

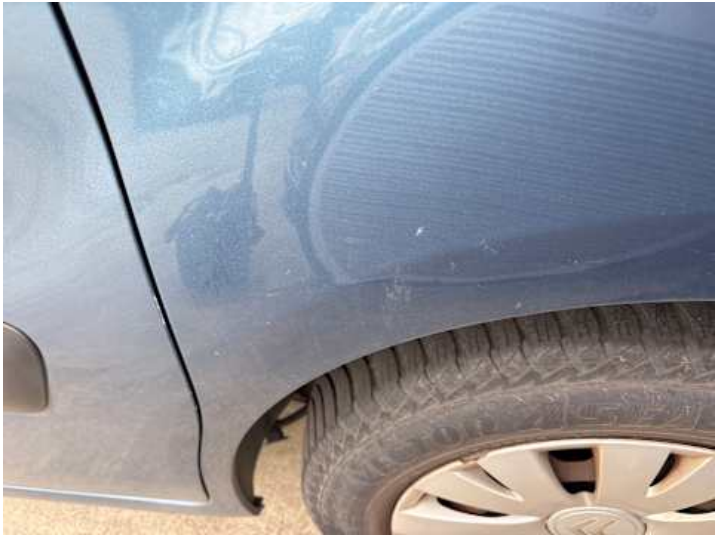
Seitenteil hinten links (Kratzer)

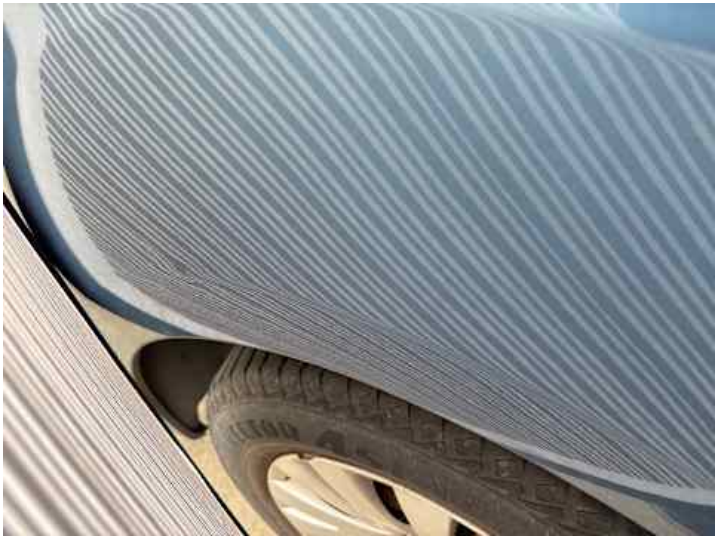
Seitenteil hinten links (Delle)

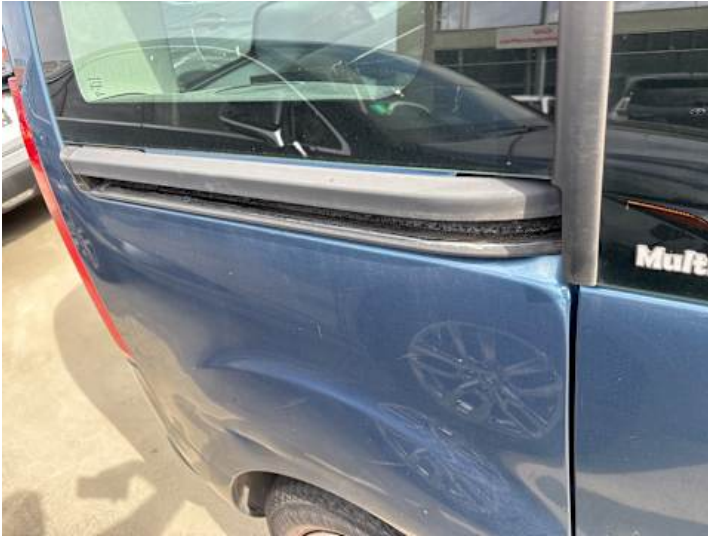
Seitenteil hinten rechts (Lackschaden)

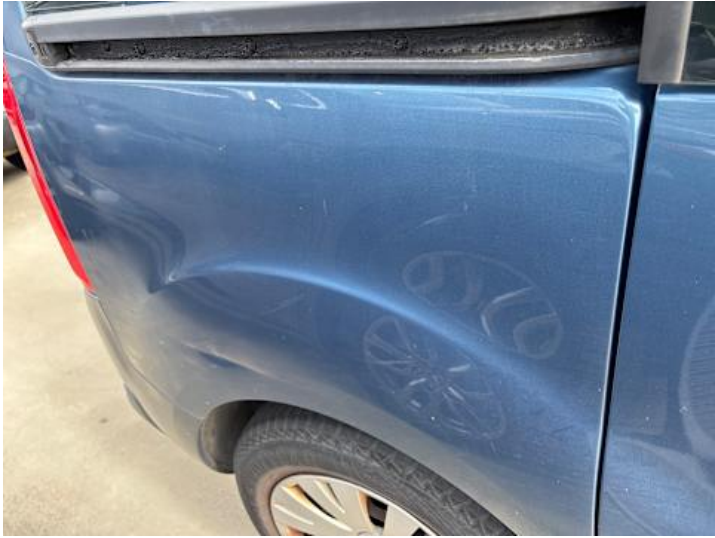
Seitenteil hinten rechts (Verformung, Kratzer)

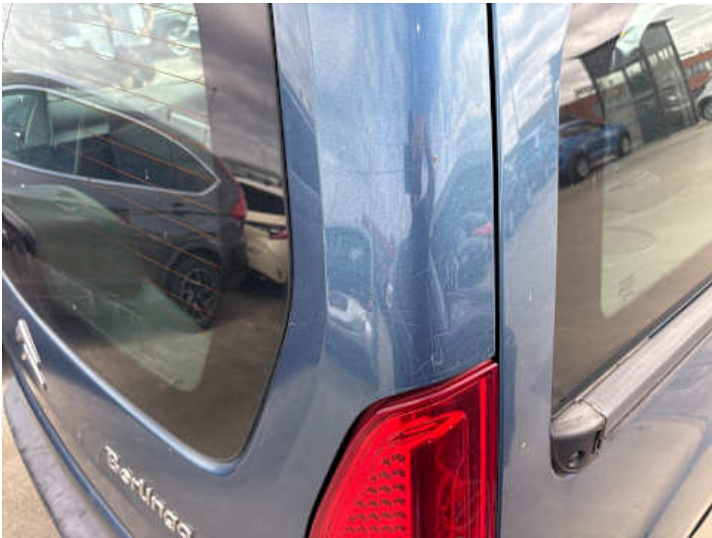
Heckklappe (Kratzer)

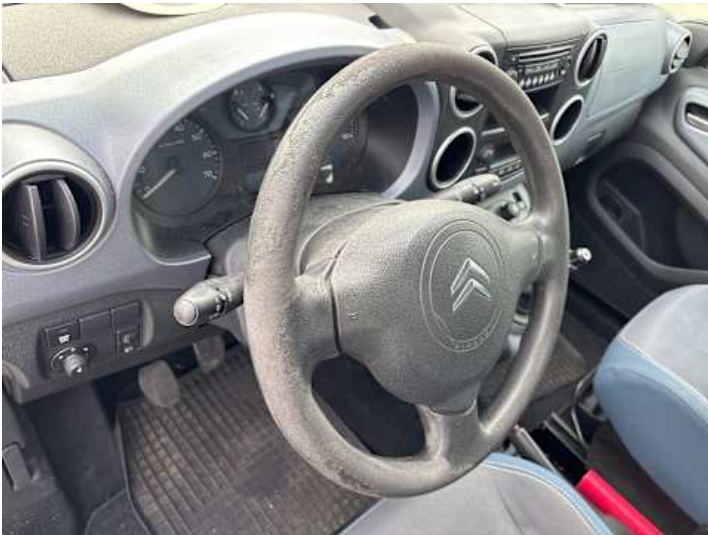
Innenraum (Diverse Schäden, Verschmutzung)

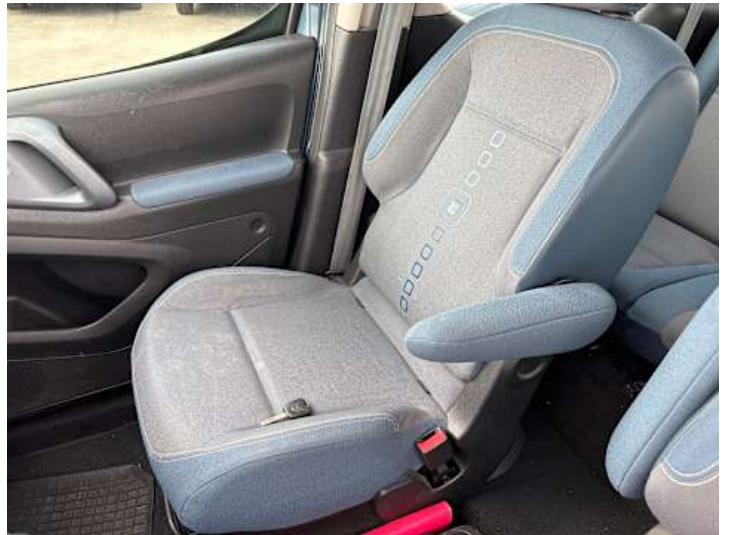
Innenraum (Diverse Schäden, Verschmutzung)

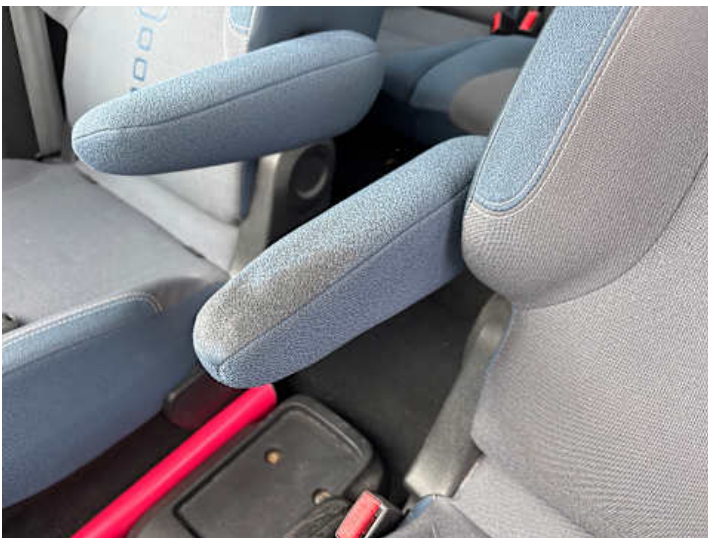
Innenraum (Diverse Schäden, Verschmutzung)

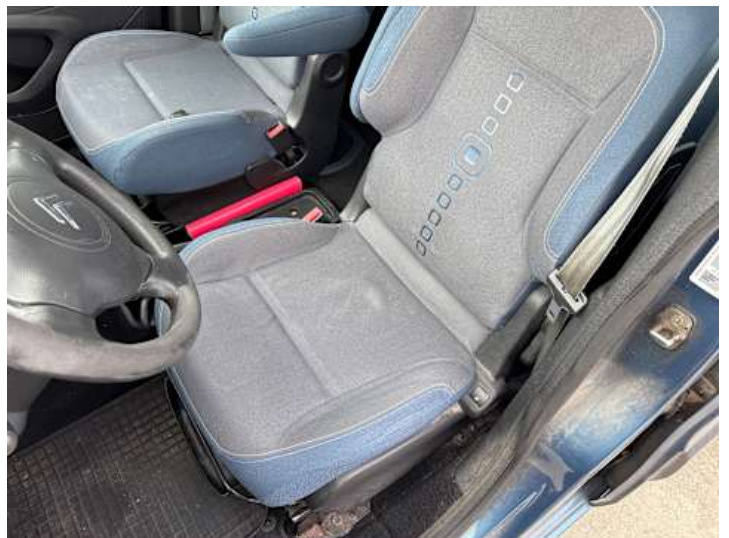
Innenraum (Diverse Schäden, Verschmutzung)

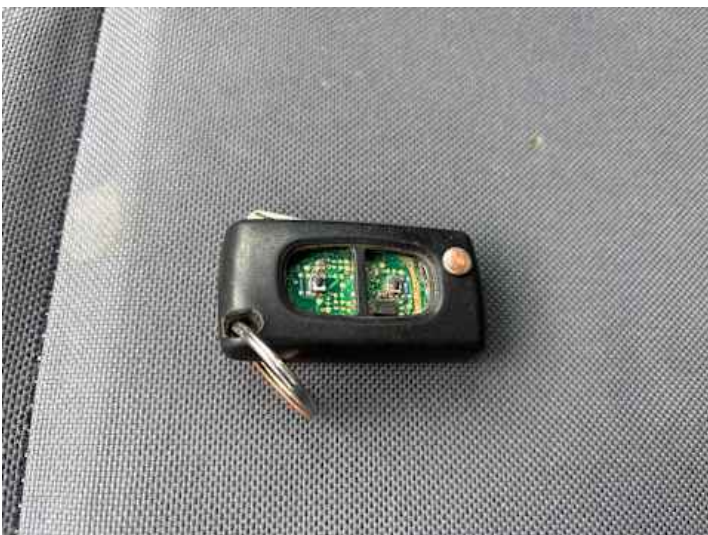
Innenraum (Riss/Bruch)

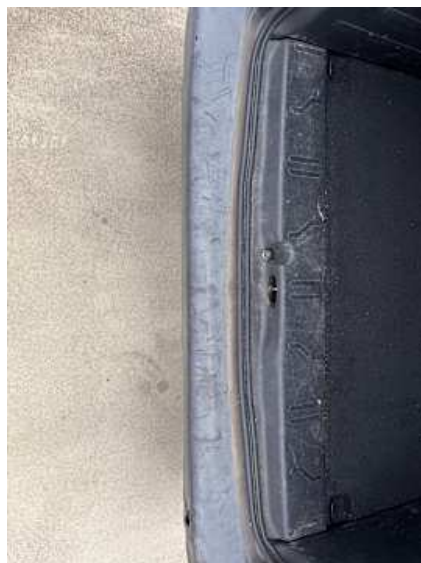
Innenraum (Diverse Schäden, Kratzer)

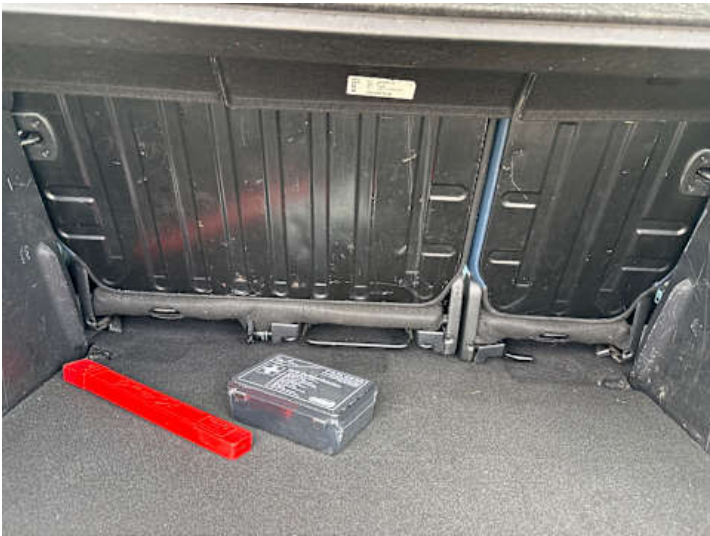
Innenraum (Diverse Schäden, Kratzer)

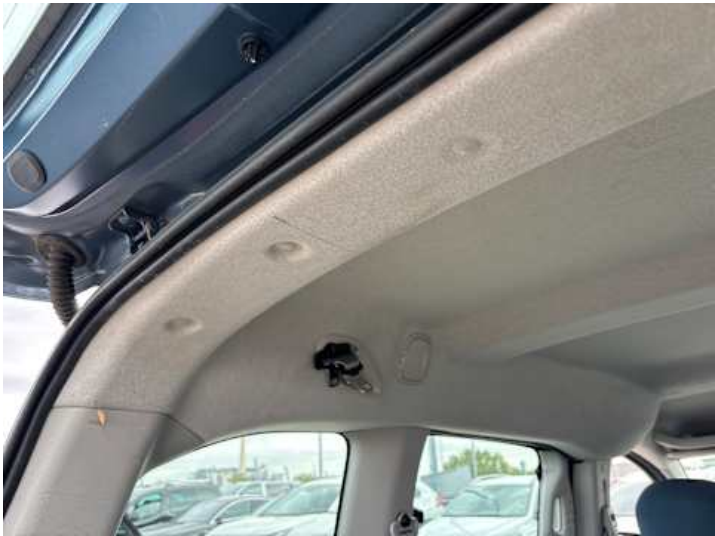
Innenraum (Diverse Schäden, Kratzer)

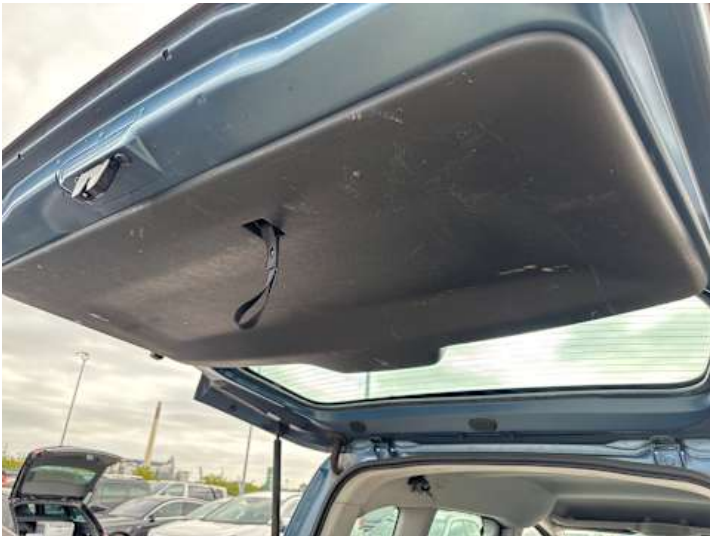
Innenraum (Diverse Schäden, Kratzer)

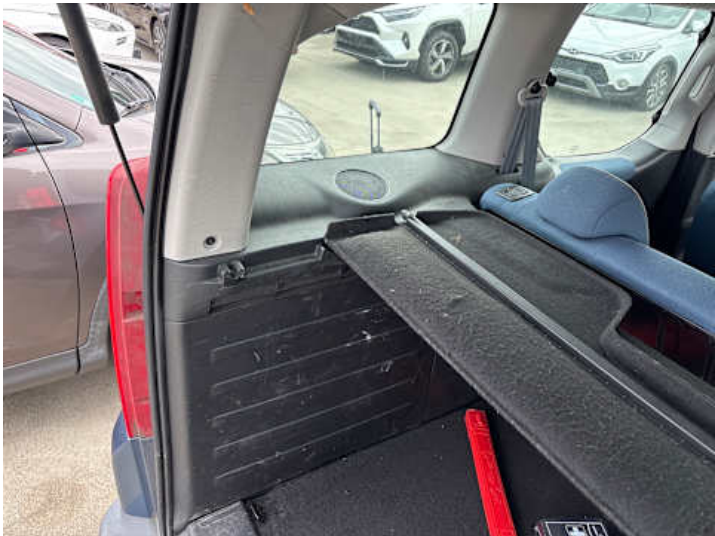
Innenraum (Diverse Schäden, Kratzer)

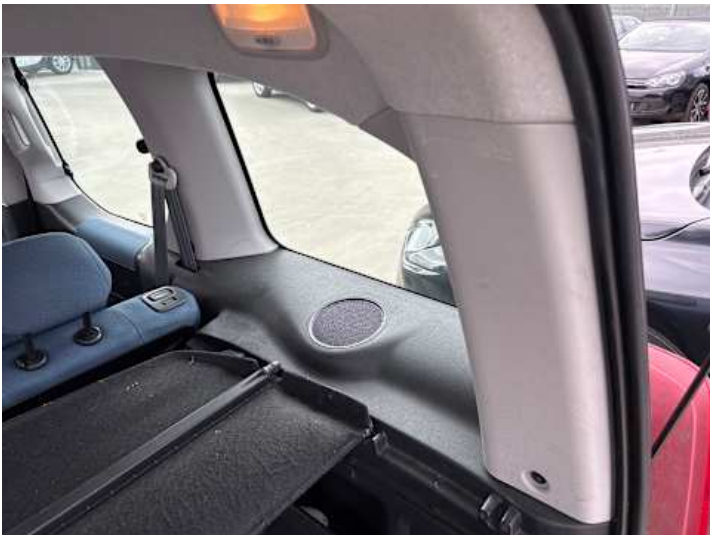
Innenraum (Diverse Schäden, Kratzer)

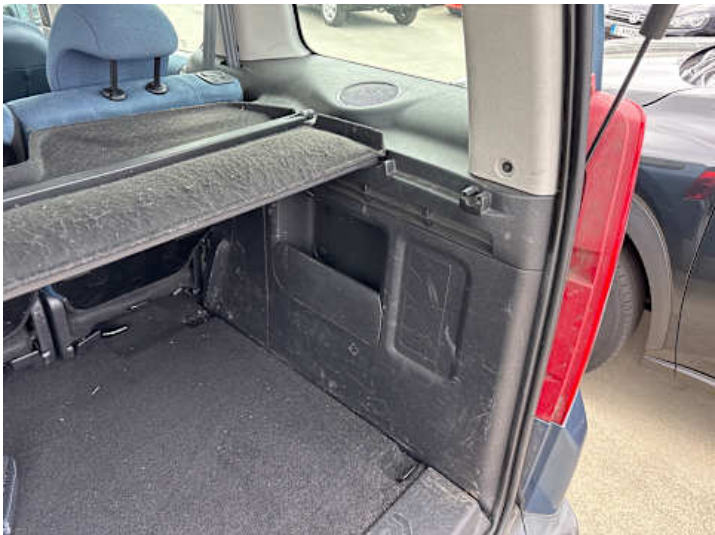
Innenraum (Diverse Schäden, Kratzer)

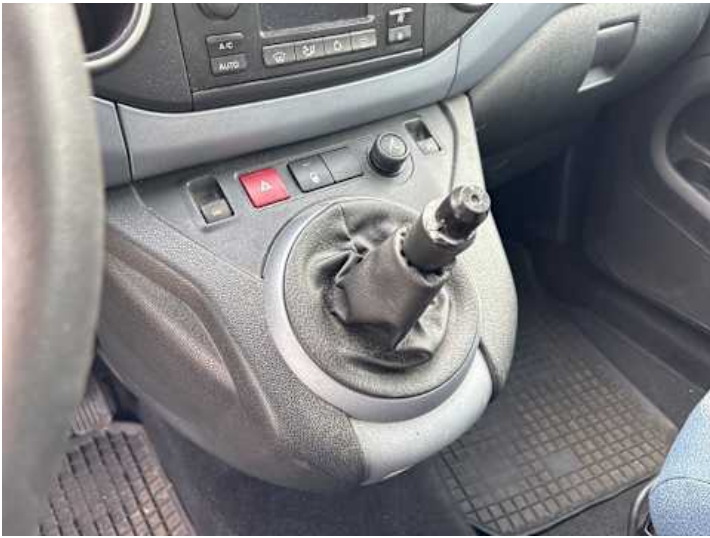
Innenraum (Riss/Bruch)

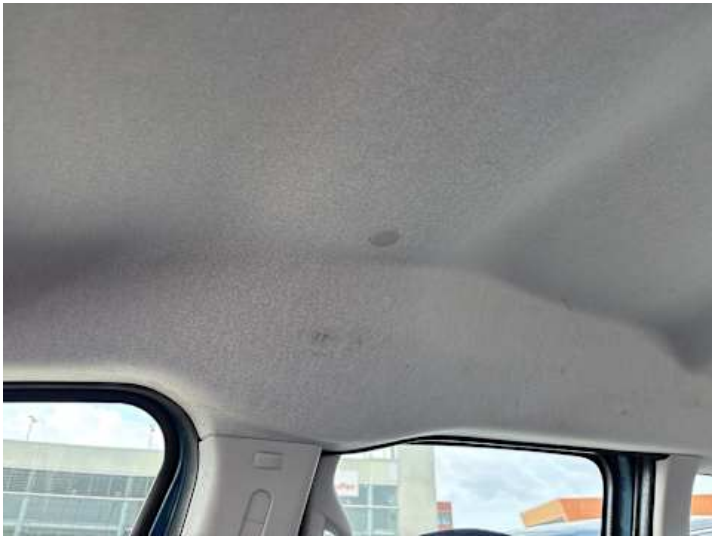
Innenraum (Diverse Schäden, Verschmutzung, Tierhaare/Tiergeruch, Kratzer)

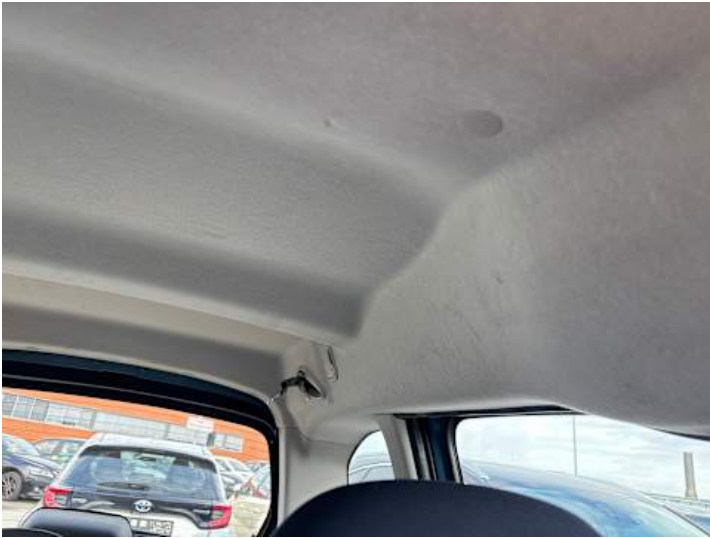
Innenraum (Diverse Schäden, Verschmutzung, Tierhaare/Tiergeruch, Kratzer)

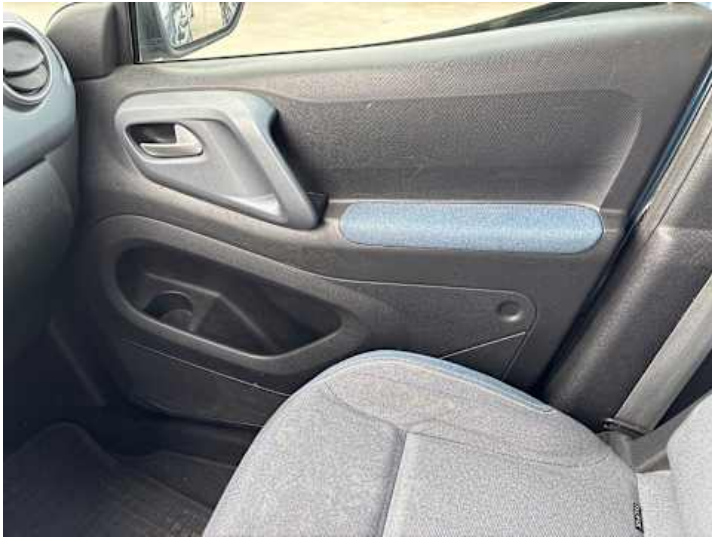
Innenraum (Diverse Schäden, Verschmutzung, Tierhaare/Tiergeruch, Kratzer)

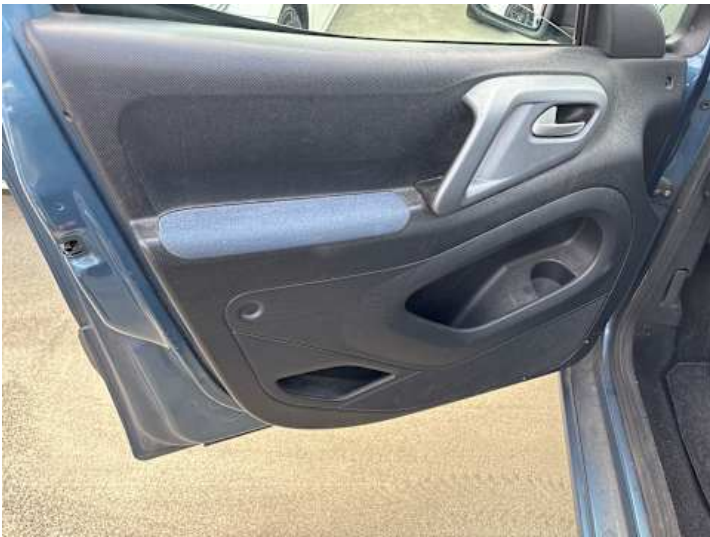
Innenraum (Diverse Schäden, Verschmutzung, Tierhaare/Tiergeruch, Kratzer)

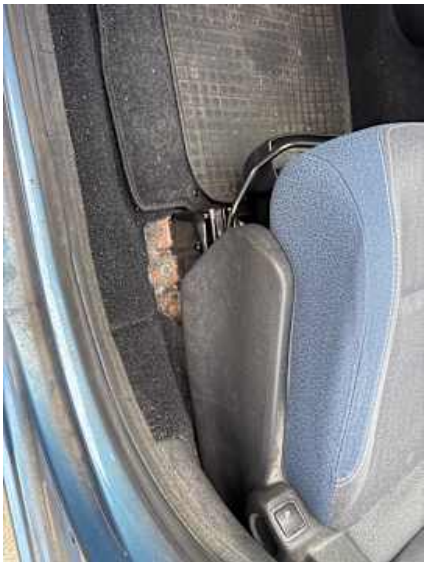
Innenraum (Diverse Schäden, Verschmutzung, Tierhaare/Tiergeruch, Kratzer)

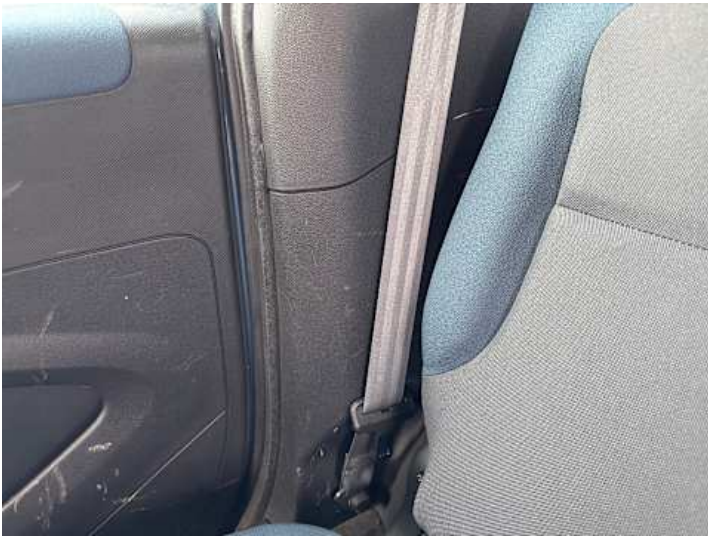
Innenraum (Diverse Schäden, Verschmutzung, Tierhaare/Tiergeruch, Kratzer)

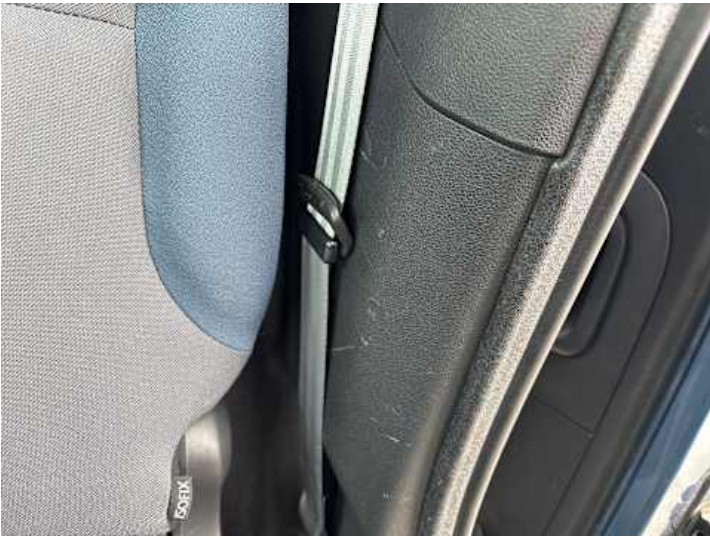
Innenraum (Diverse Schäden, Verschmutzung, Tierhaare/Tiergeruch, Kratzer)

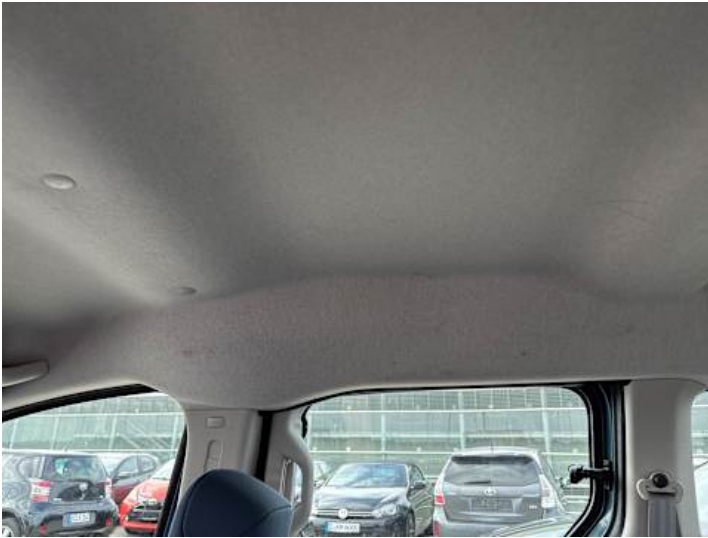
Innenraum (Diverse Schäden, Verschmutzung, Tierhaare/Tiergeruch, Kratzer)

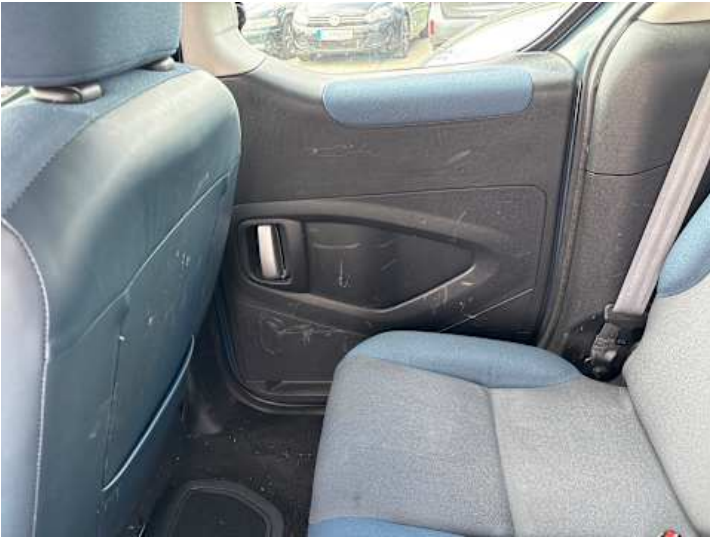
Innenraum (Diverse Schäden, Verschmutzung, Tierhaare/Tiergeruch, Kratzer)

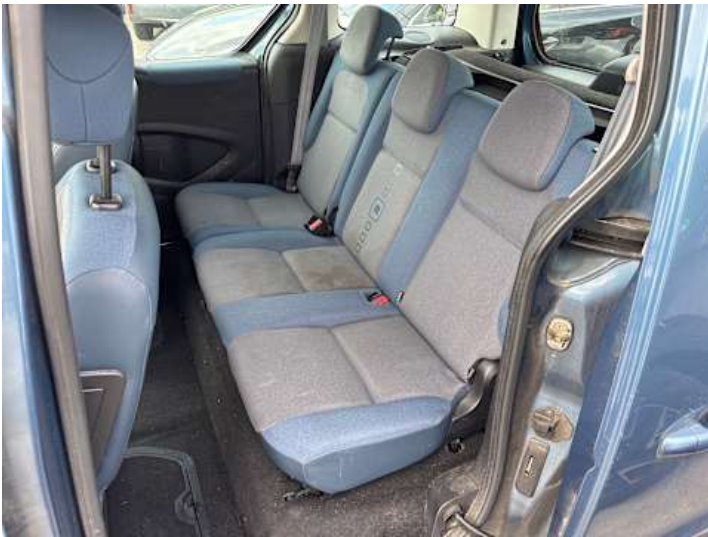
Innenraum (Diverse Schäden, Verschmutzung, Tierhaare/Tiergeruch, Kratzer)
