## Mercedes-Benz 209/211/213/215 CDI

EZ 02/2008 | Pritschenwagen | Diesel | Schaltgetriebe | 172.617km  
Besteuerung: Regelbesteuert (Deutschland)  
Fahrzeugstandort: 55\*\*\*  
Fahrzeug aufgenommen am: 28.08.2026

# Hinweise zum Zustandsbericht

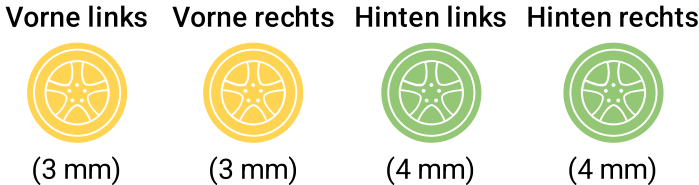
Anderer Schaden

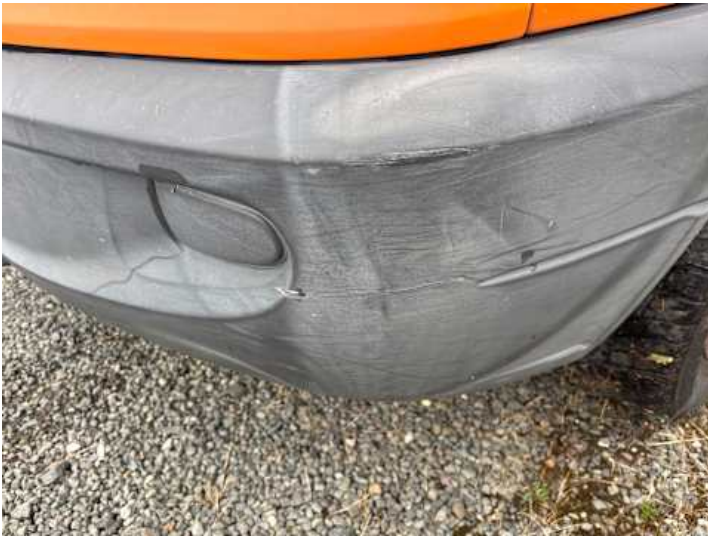
Stoßstange vorne (Kratzer)

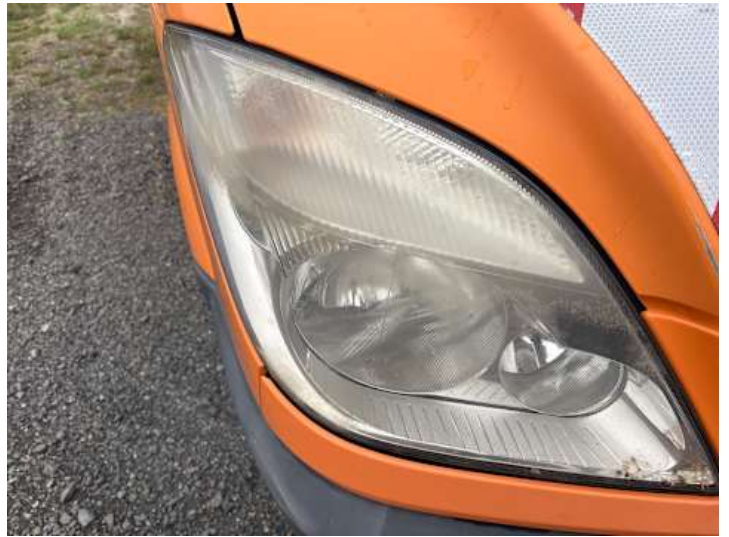
Scheinwerfer (rechts) (Blind)

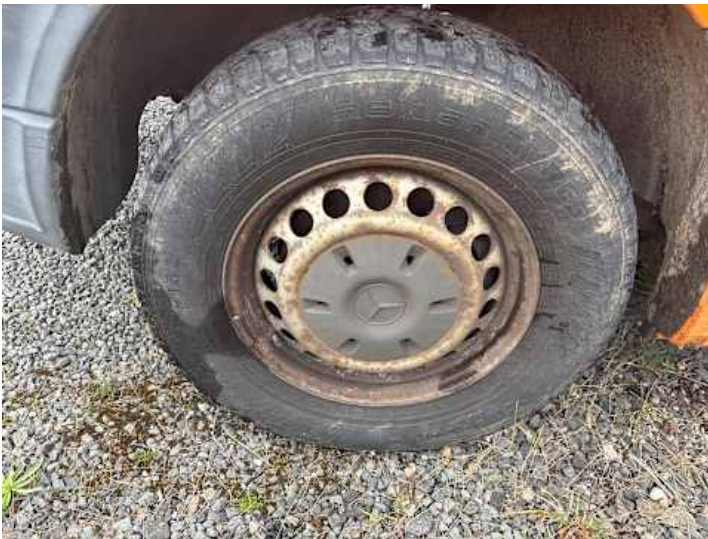
Rad (Anderer Schaden): Alle Felgen korrodiert

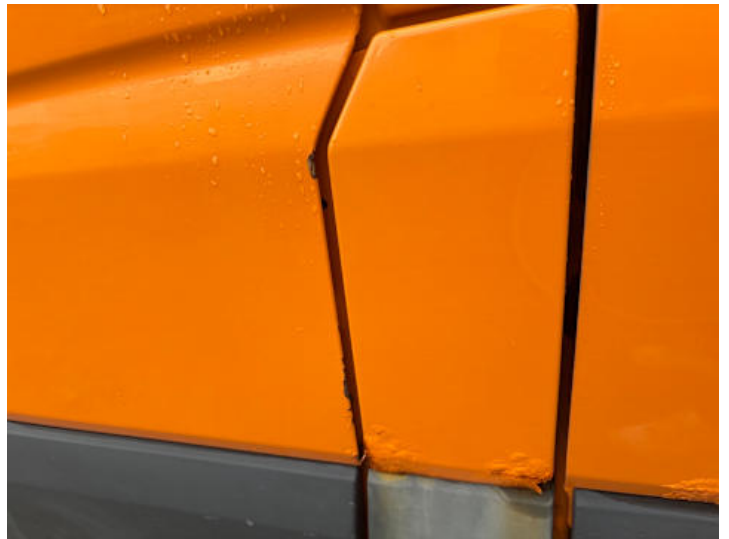
Fahrtür (Rost)

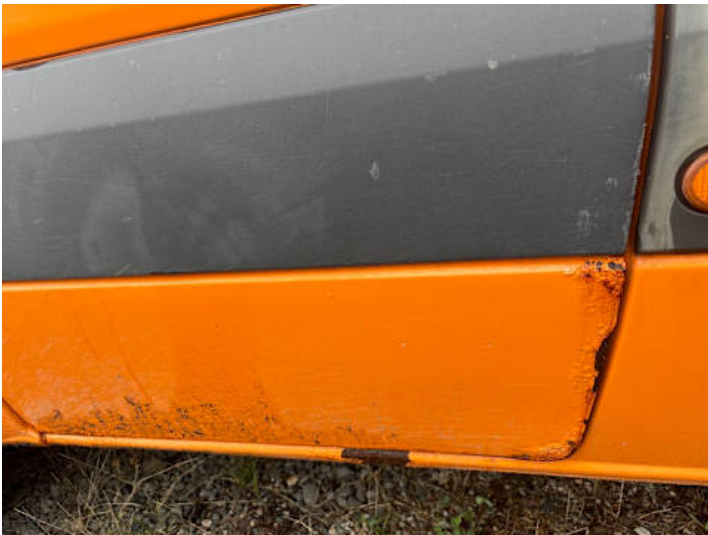
| Fahrzeugteil | Lackschichtdicke (in µm) | Fahrzeugteil | Lackschichtdicke (in µm) |
|---|---|---|---|
| Fahrertür | 125 | Beifahrertür | 75 |

Fahrtür (Rost)

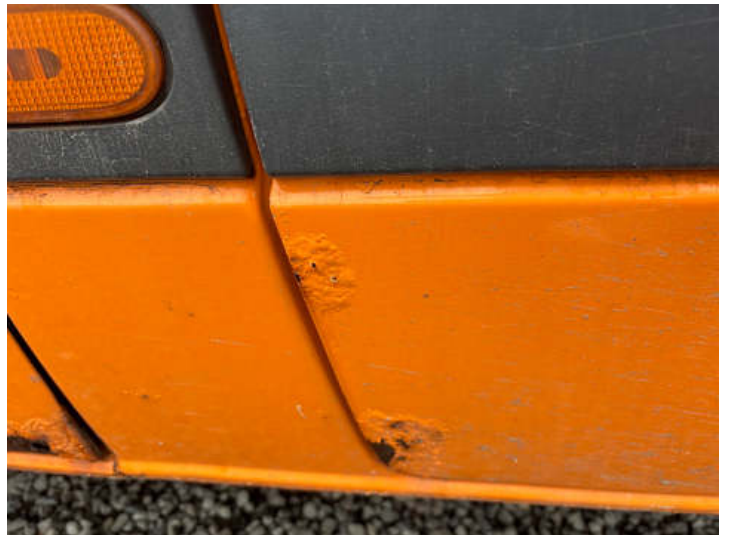
Beifahrtür (Rost)

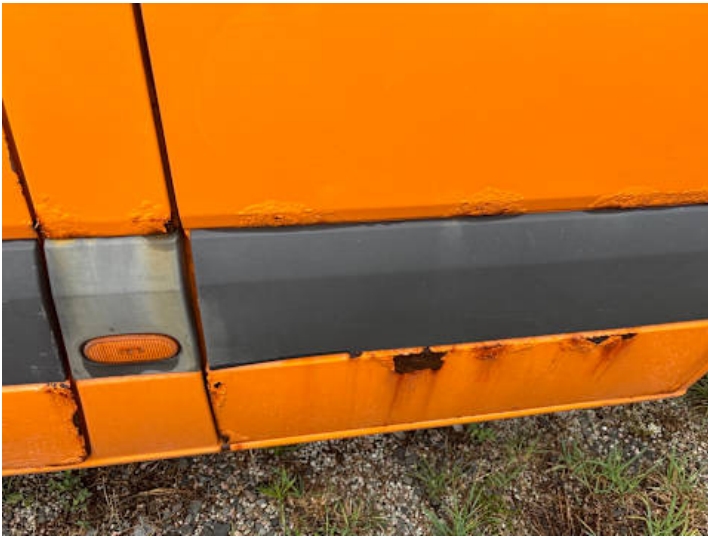
Türe hinten links (Rost)

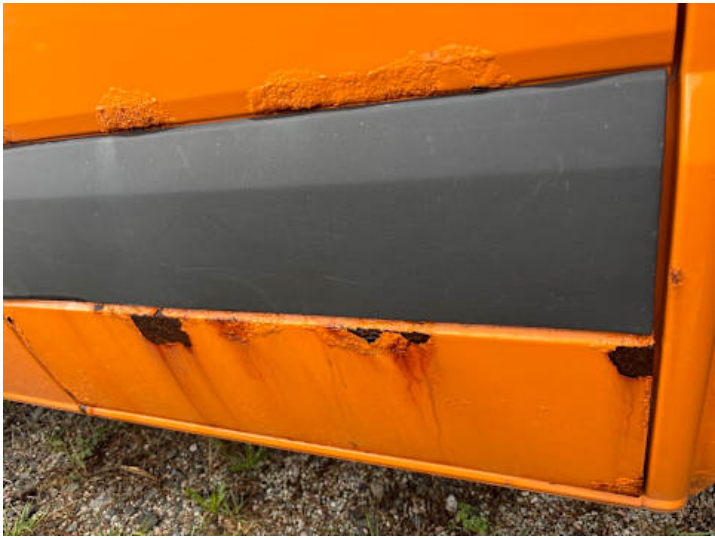
Türe hinten links (Rost)

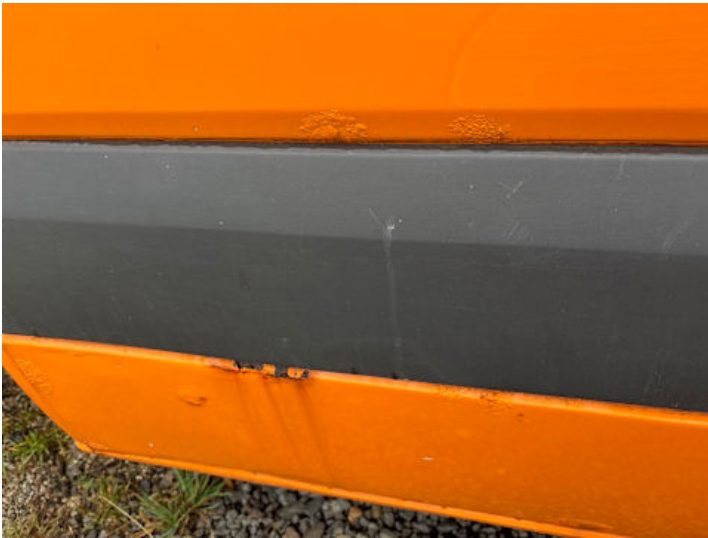
Türe hinten rechts (Rost)

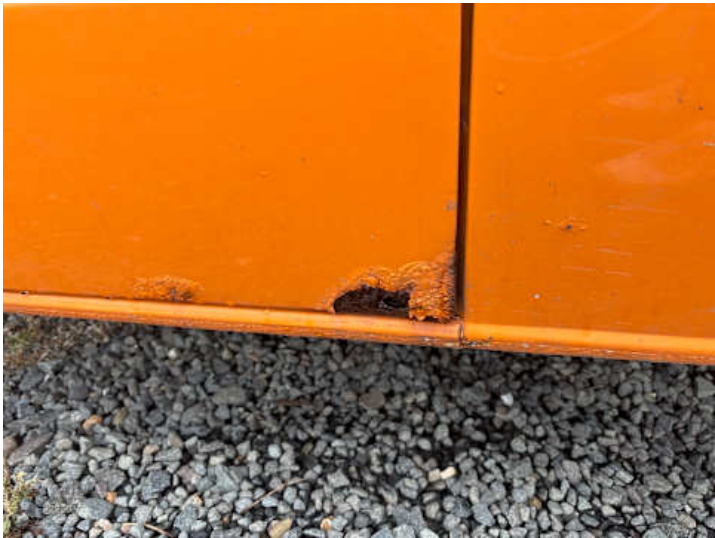
Türe hinten rechts (Rost)

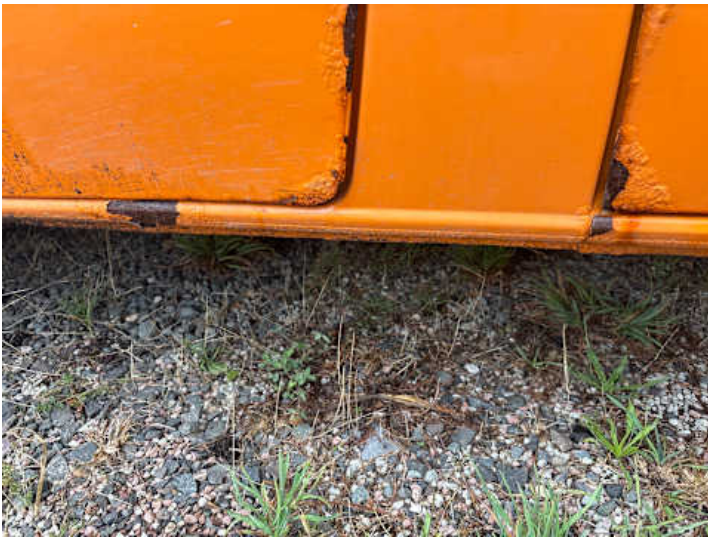
Schweller links (Rost)

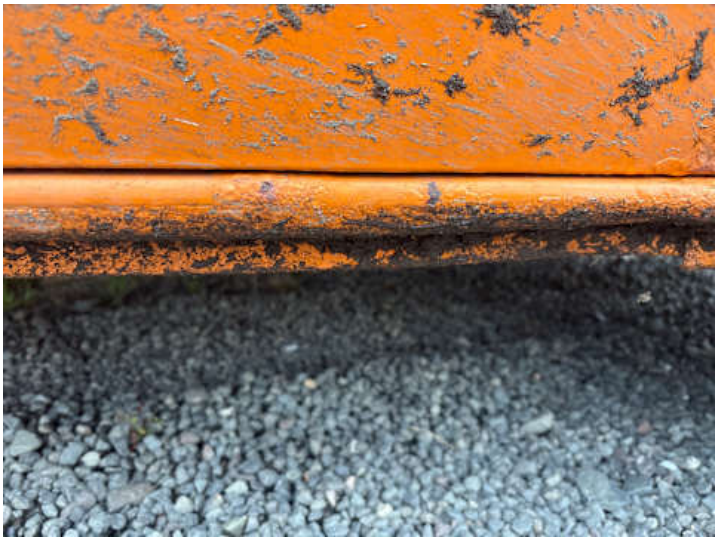
Schweller rechts (Rost)

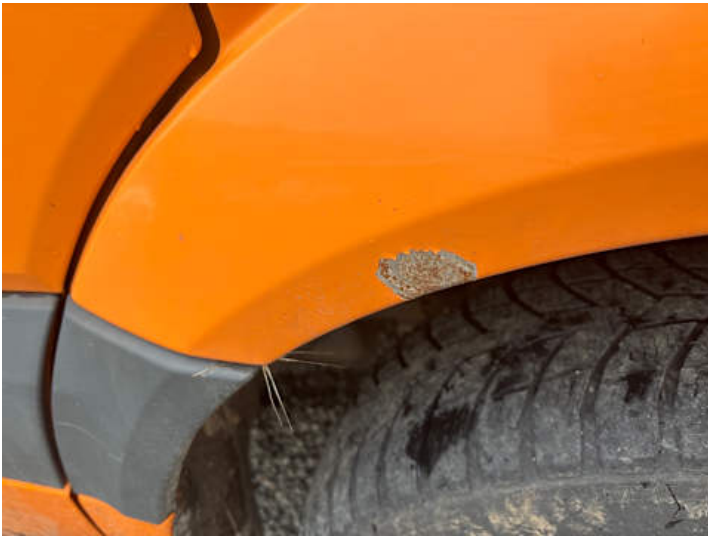
Kotflügel vorne rechts (Kratzer, Rost)

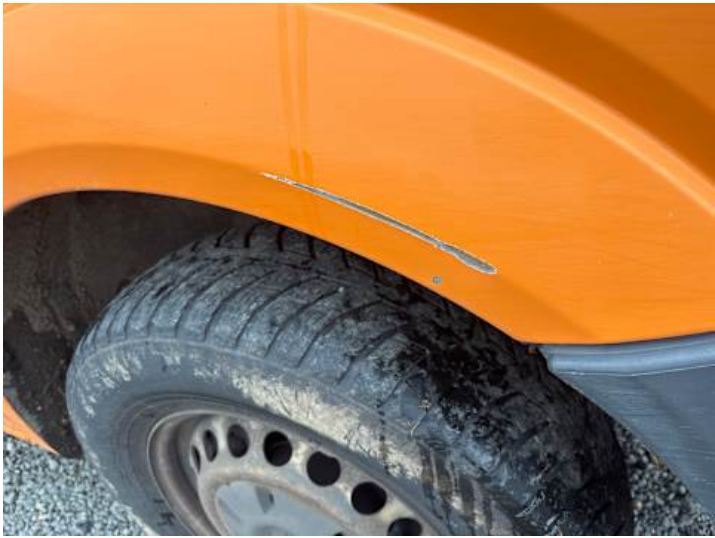
Kotflügel vorne rechts (Kratzer, Rost)

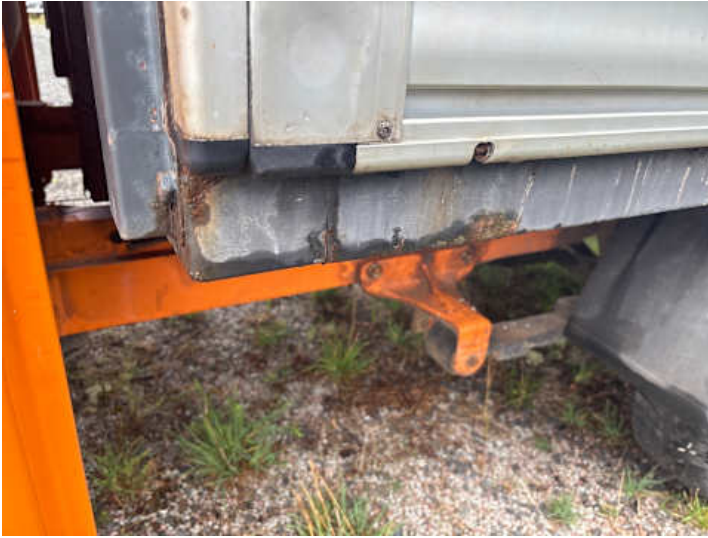
Seitenteil hinten links (Rost)

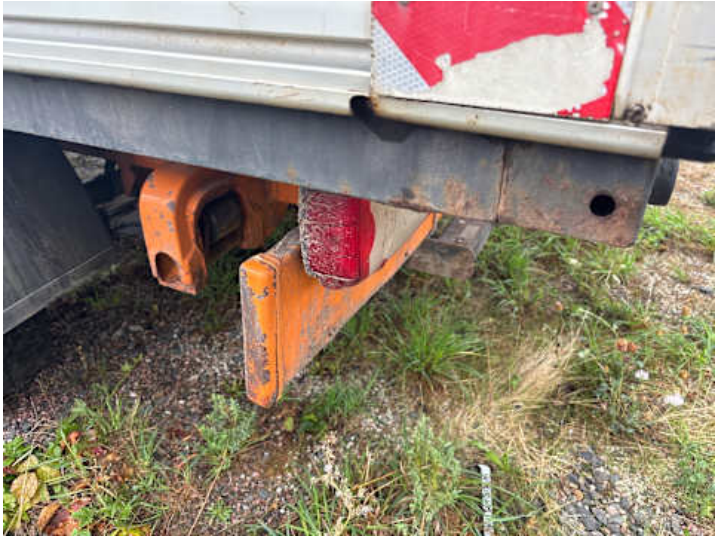
| Fahrzeugteil | Lackschichtdicke (in µm) | Fahrzeugteil | Lackschichtdicke (in µm) |
|---|---|---|---|
| Seitenteil hinten links | 185 | Seitenteil hinten rechts | 220 |

Seitenteil hinten links (Rost)

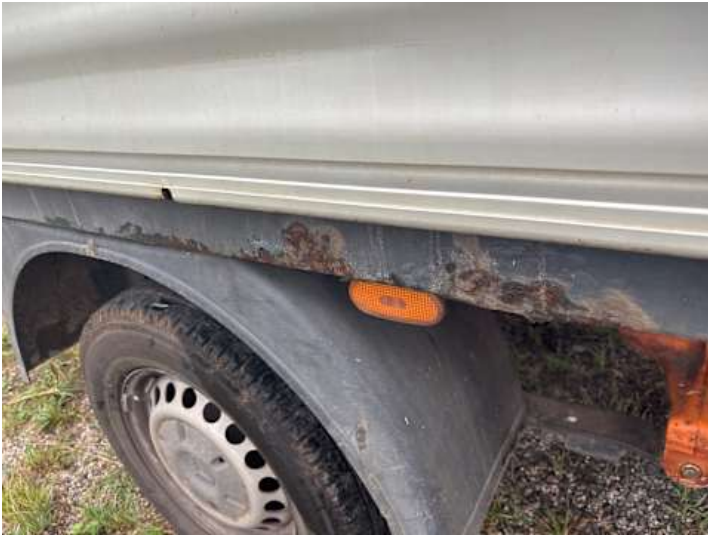
Seitenteil hinten rechts (Rost)

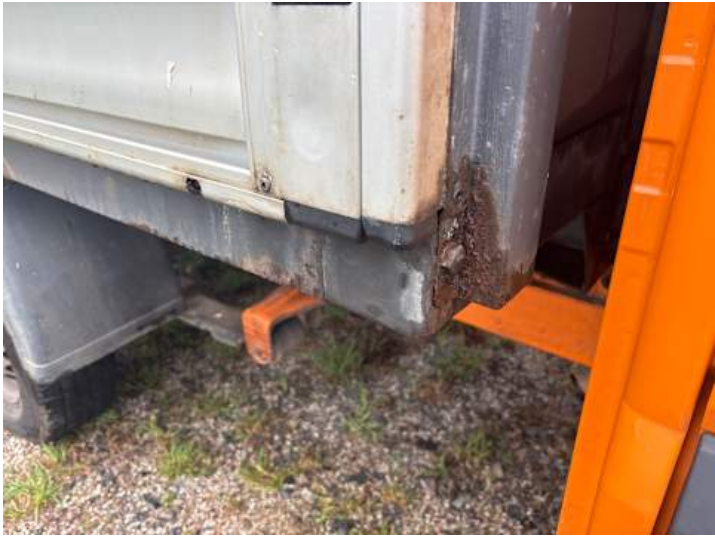
Seitenteil hinten rechts (Rost)

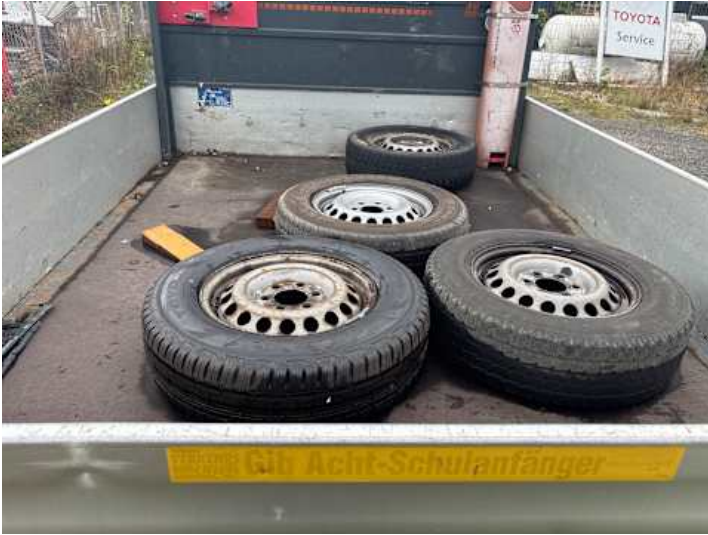
Innenraum (Kratzer, Verschleiß)

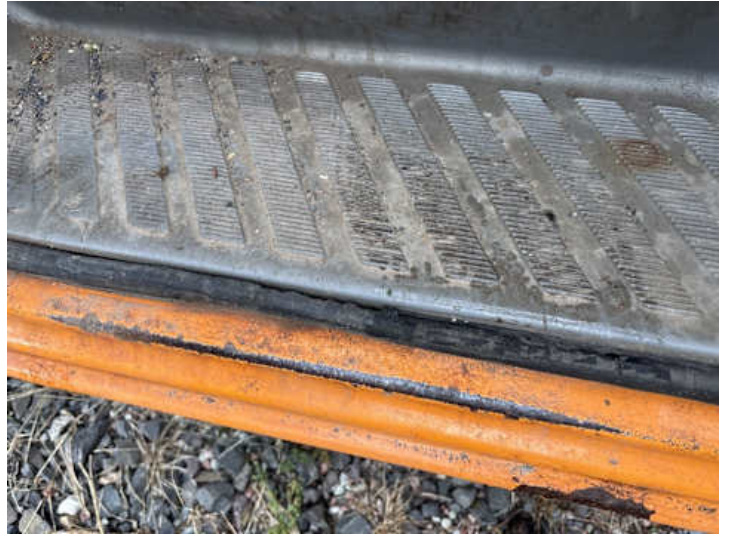
Innenraum (Riss/Bruch)

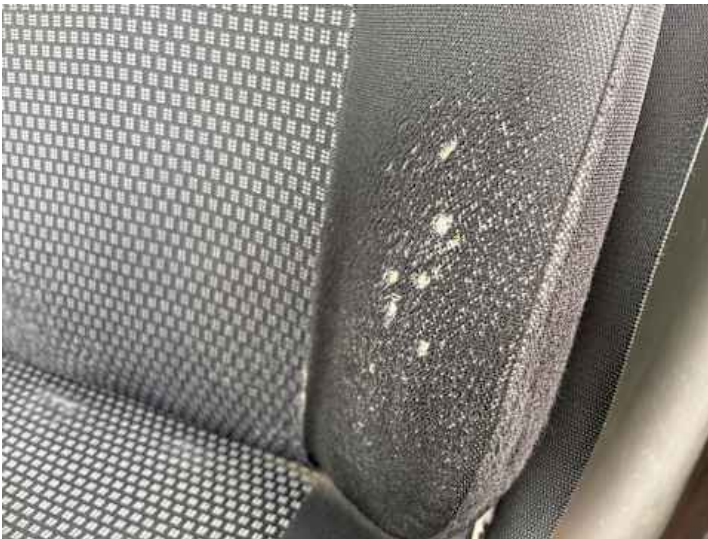
Innenraum (Riss/Bruch)

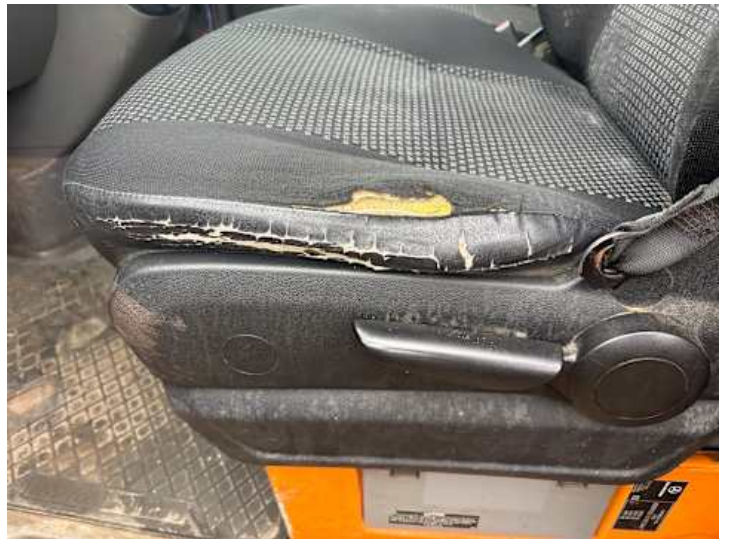
Innenraum (Riss/Bruch)

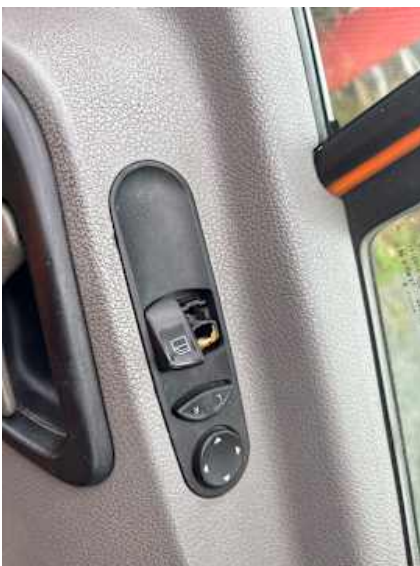
Innenraum (Diverse Schäden)

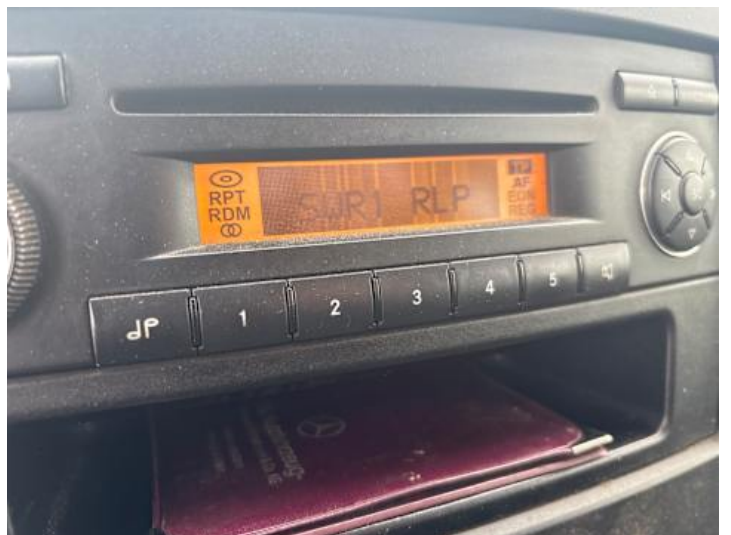
Innenraum (Diverse Schäden)

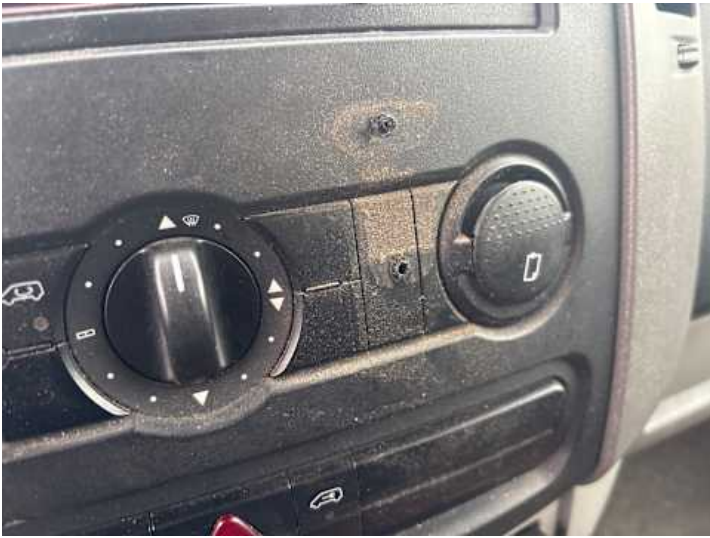
Innenraum (Diverse Schäden)

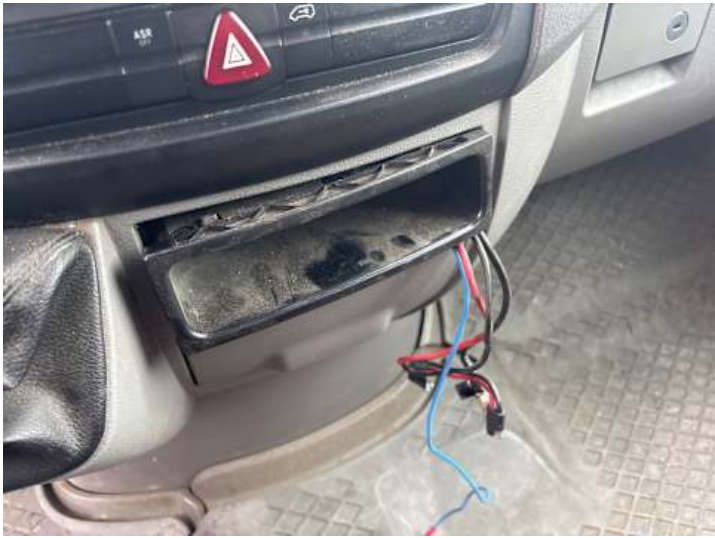
Innenraum (Diverse Schäden)

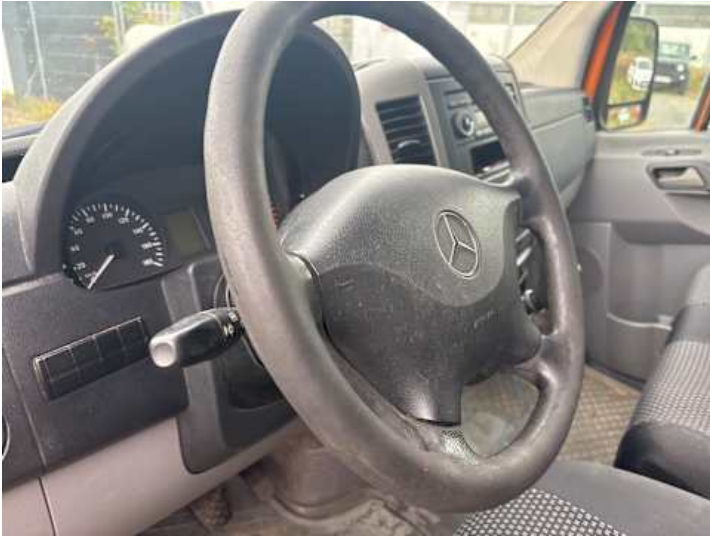
Innenraum (Verschleiß)
