## Fiat Ducato 130 L4 Pritsche RS: 4035 mm

EZ 02/2019 | Pritschenwagen | Diesel | Schaltgetriebe | 145.985km  
Besteuerung: Differenzbesteuert (§24 UStG)  
Fahrzeugstandort: 48\*\*\*  
Fahrzeug aufgenommen am: 22.07.2026

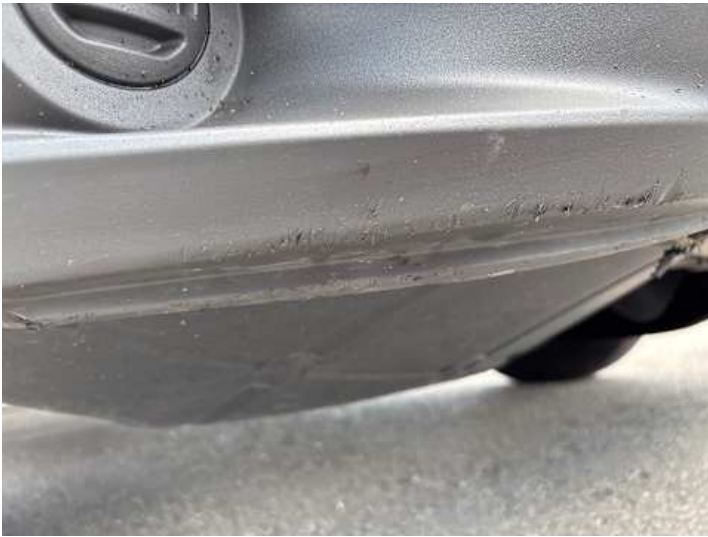
Stoßstange vorne (Kratzer)

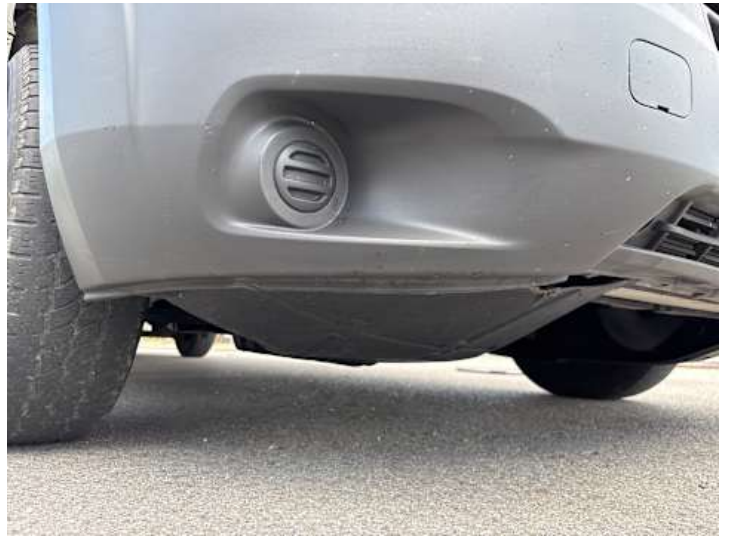
Stoßstange vorne (Kratzer)

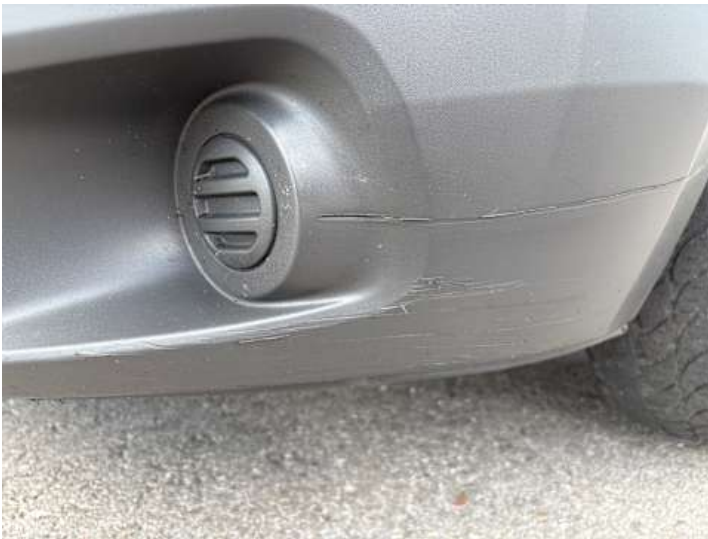
Stoßstange vorne (Kratzer)

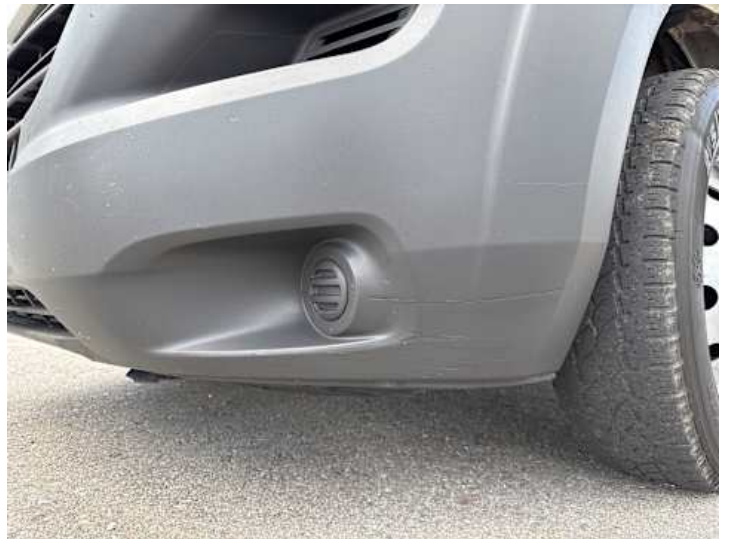
Stoßstange vorne (Kratzer)

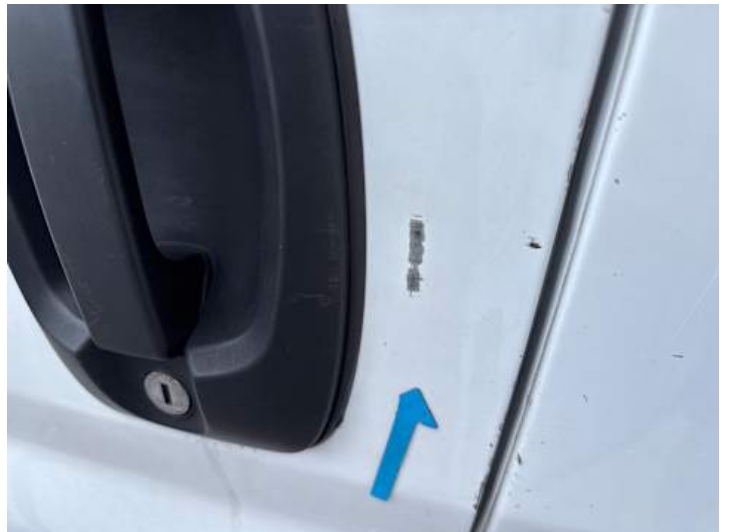
Fahrertür (Delle, Kratzer)

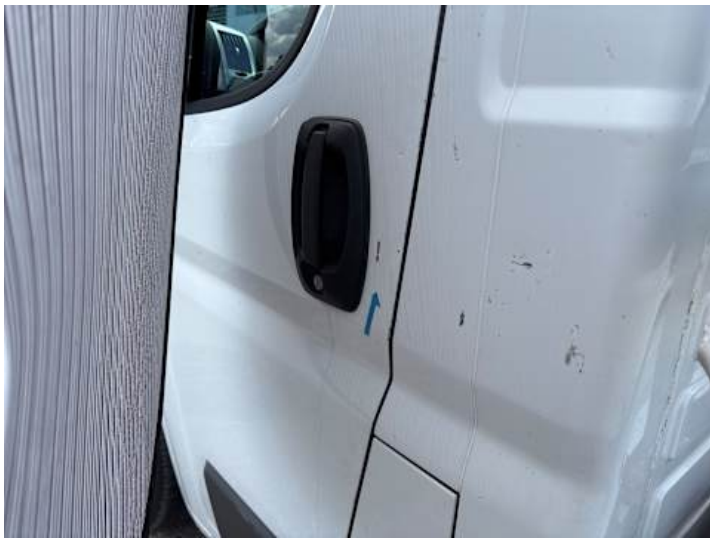
Fahrrertür (Delle, Kratzer)

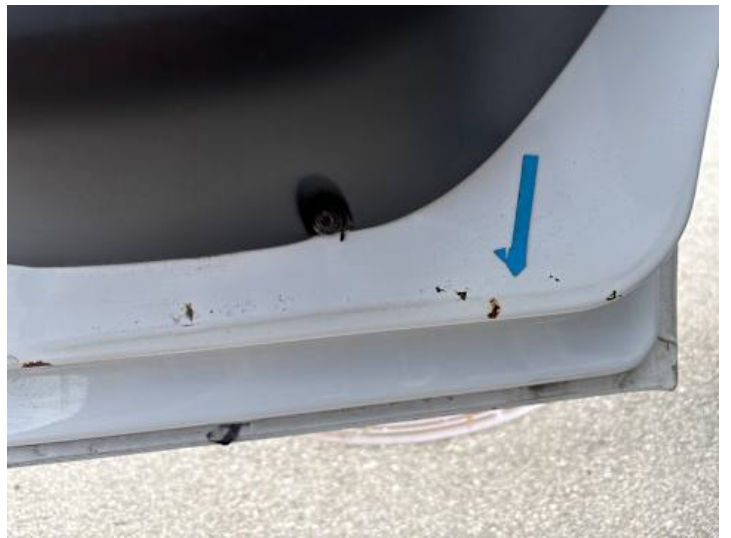
Fahrrertür (Rost)

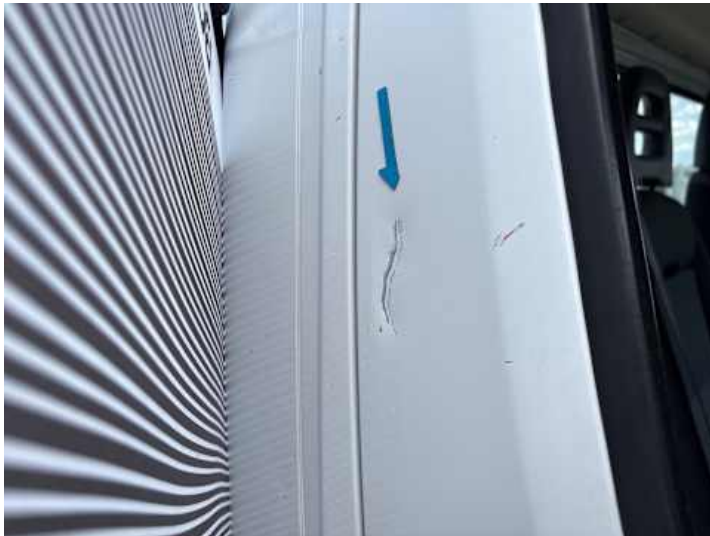
Beifahrertür (Delle, Kratzer)

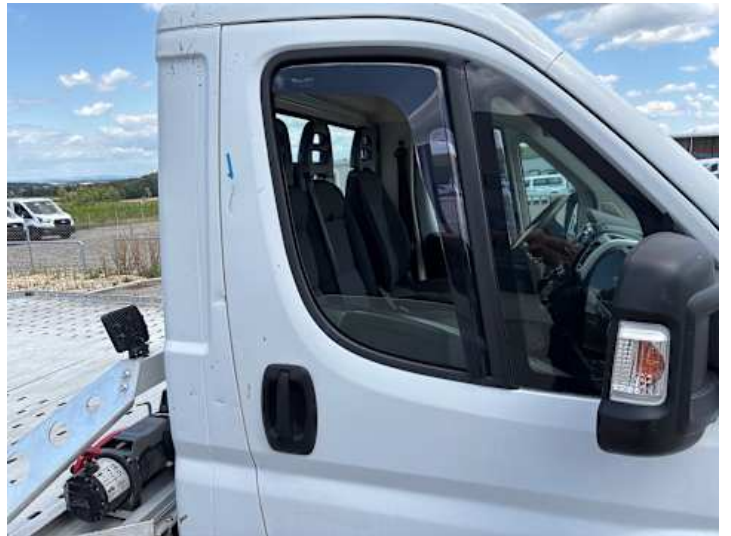
Beifahrertür (Delle, Kratzer)

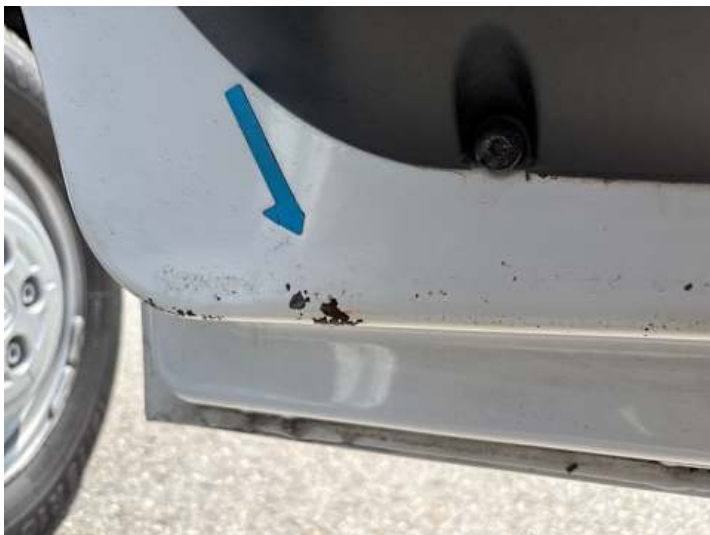
Beifahrertür (Rost)

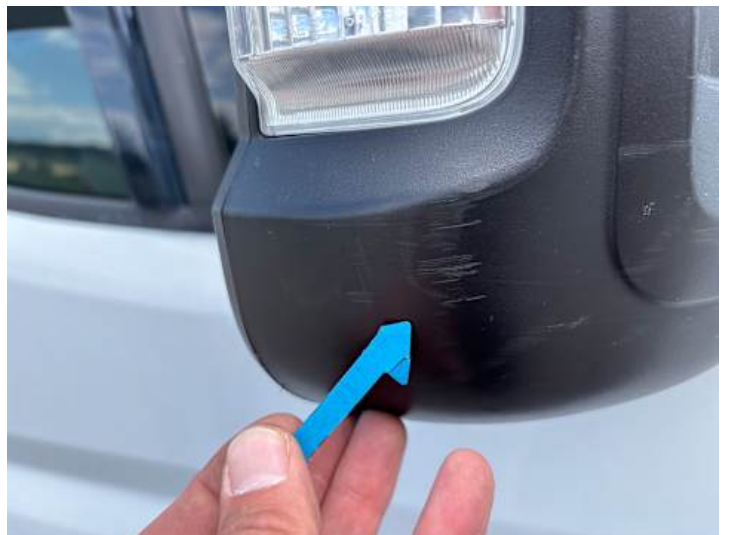
Beifahrertür (Kratzer)

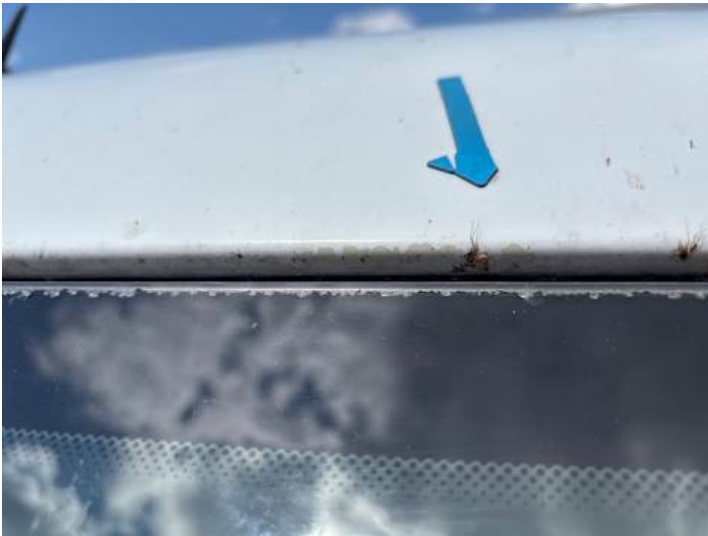
Dach (Lackschaden)

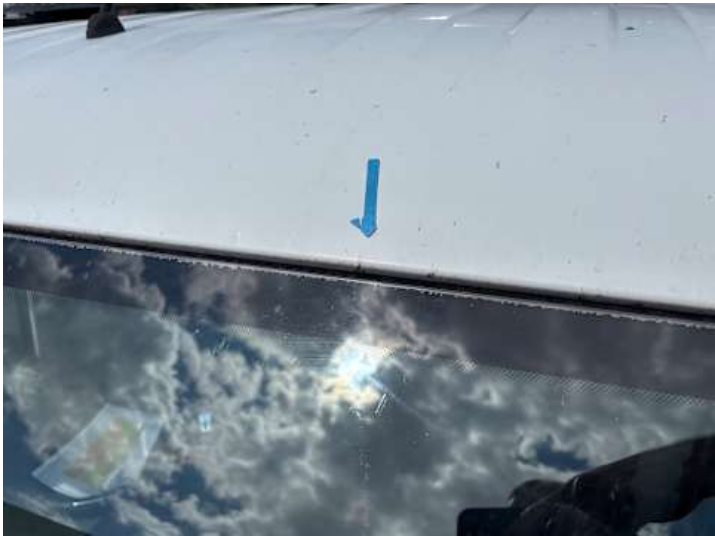
Dach (Lackschaden)

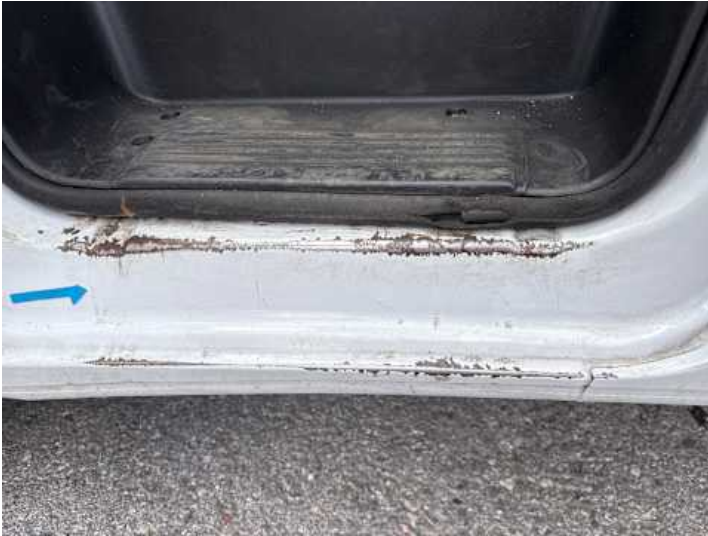
Schweller links (Lackschaden)

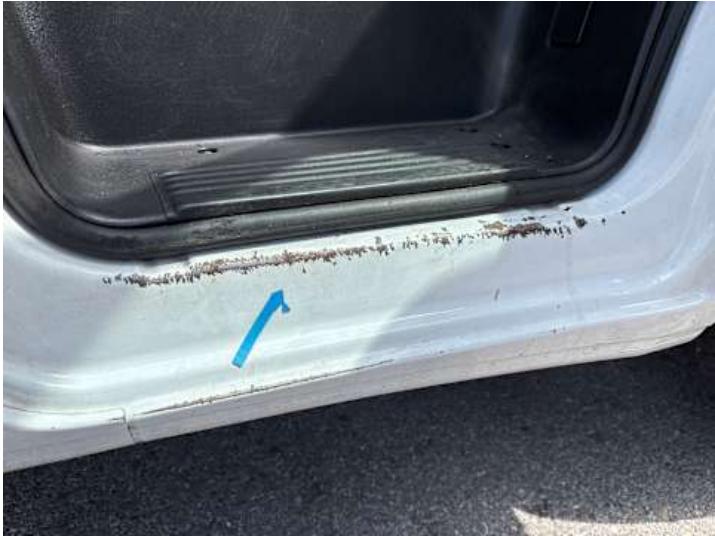
Schweller rechts (Lackschaden)

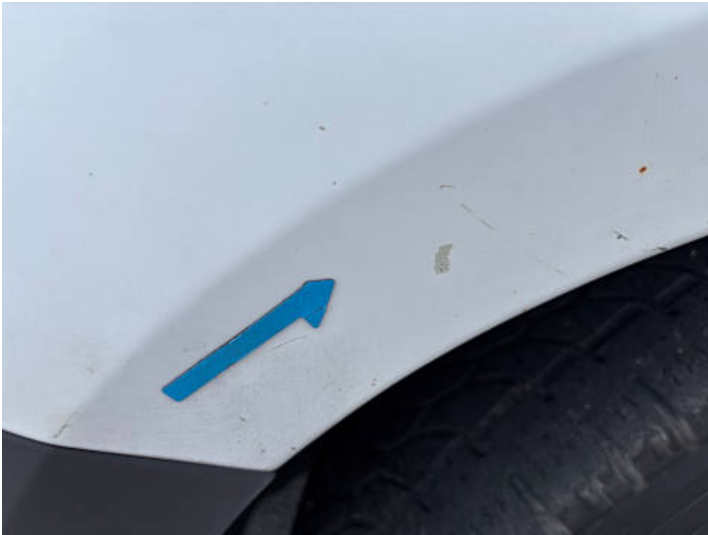
Kotflügel vorne links (Kratzer)

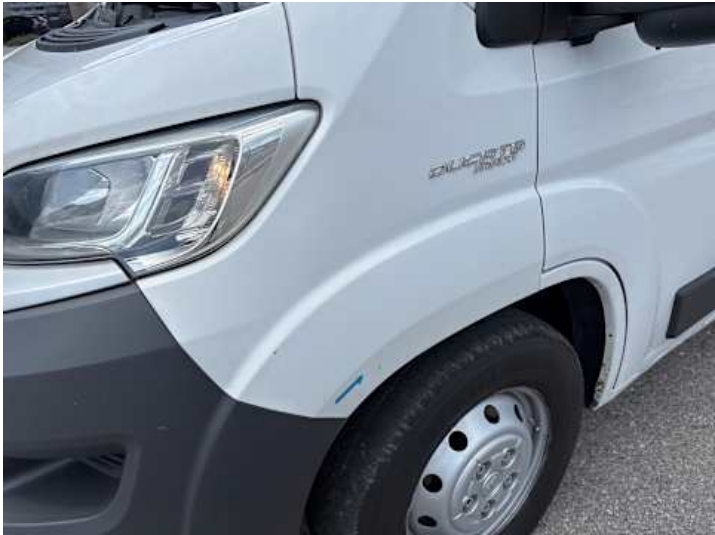
Kotflügel vorne links (Kratzer)

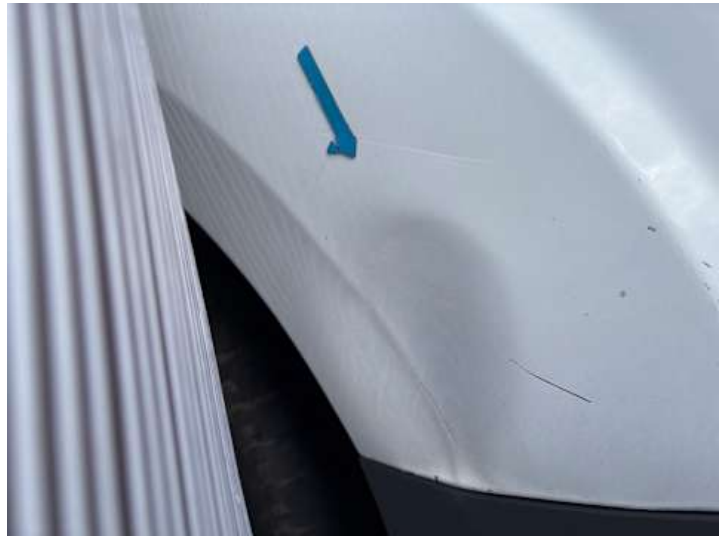
Kotflügel vorne rechts (Delle, Kratzer)

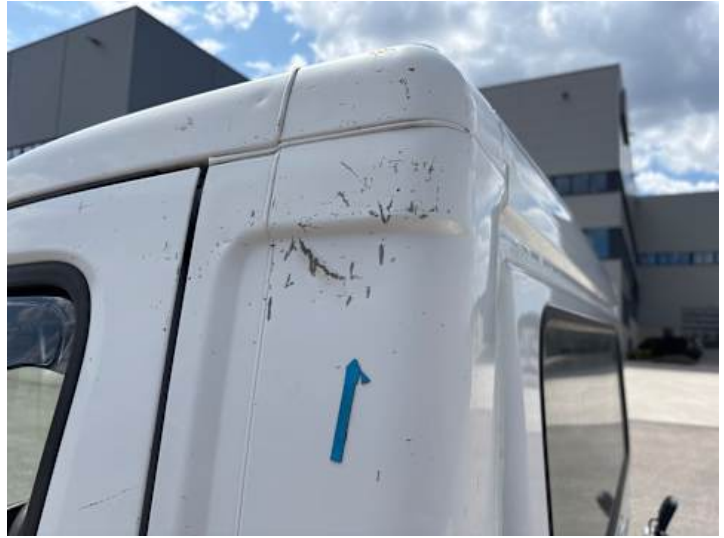
Seitenteil hinten links (Delle, Kratzer)

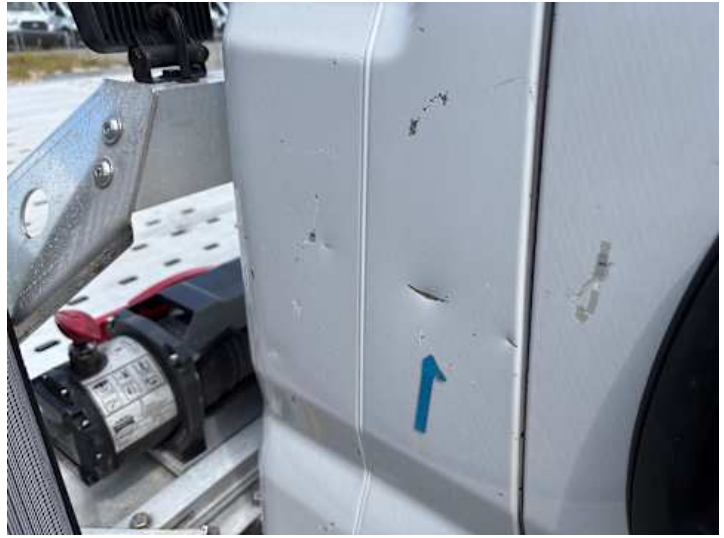
Seitenteil hinten rechts (Delle, Kratzer)

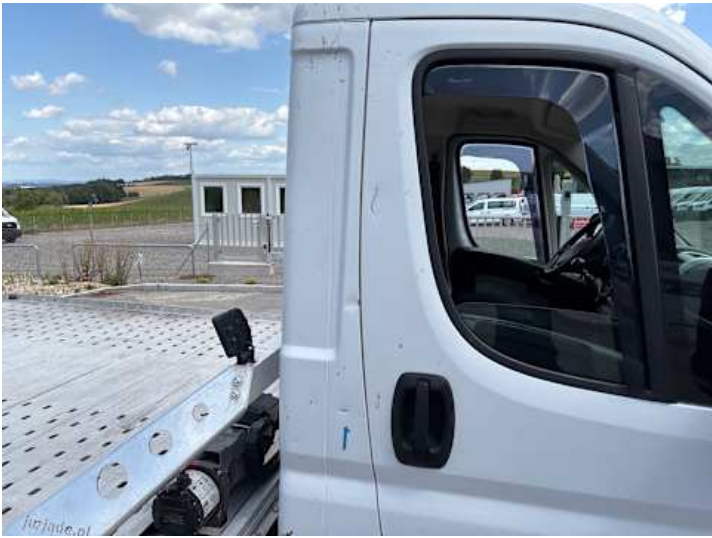
Seitenteil hinten rechts (Delle, Kratzer)

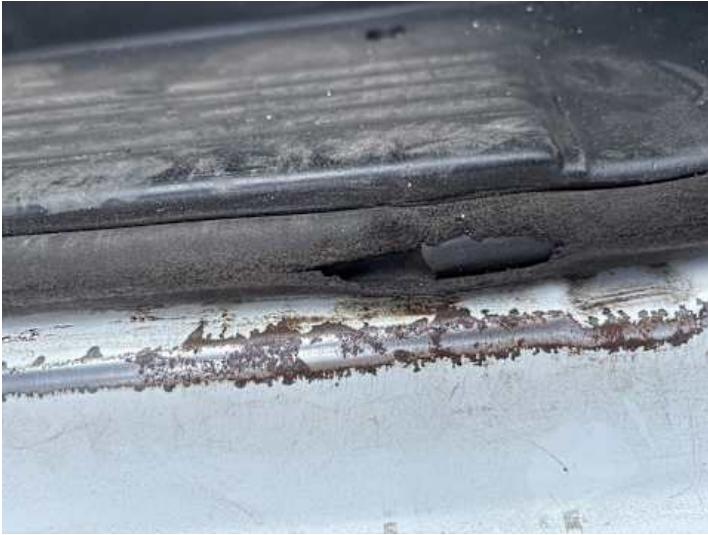
Innenraum (Riss/Bruch)

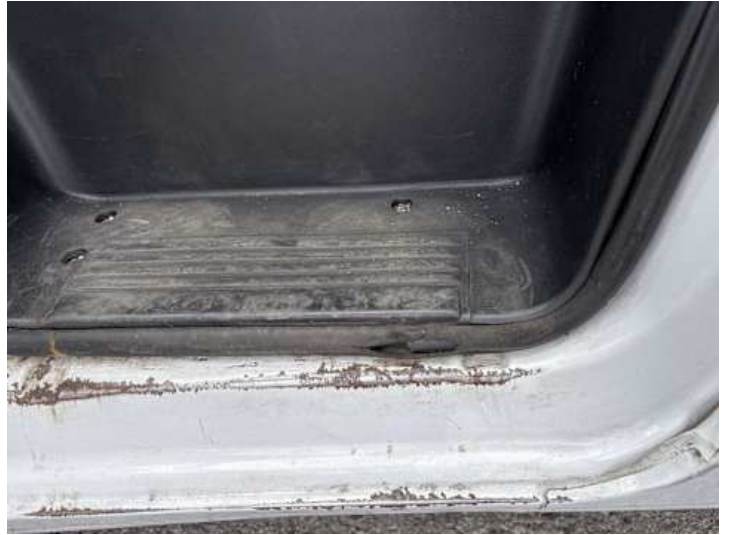
Innenraum (Riss/Bruch)

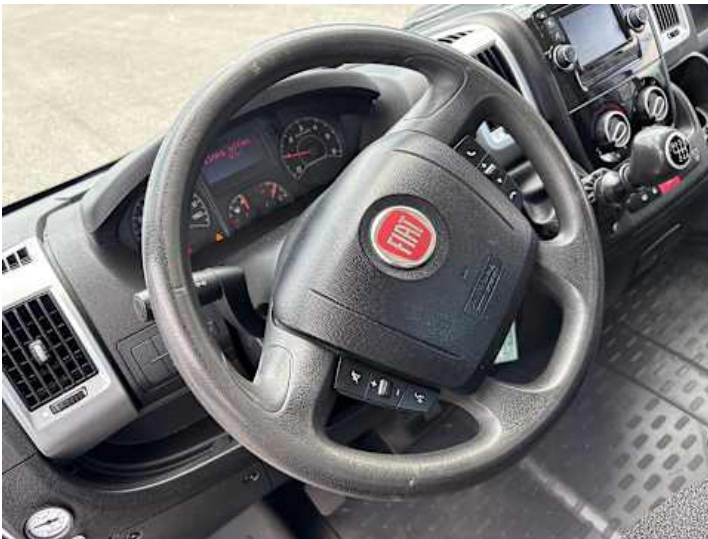
Innenraum (Diverse Schäden)

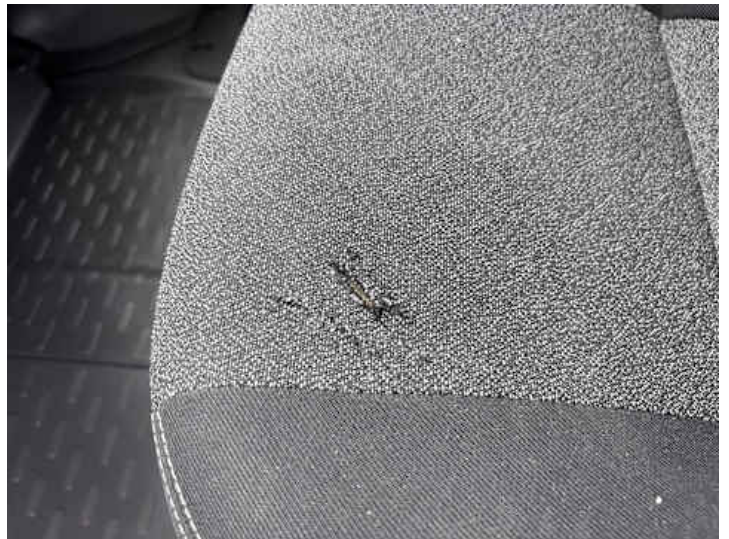
Innenraum (Riss/Bruch)

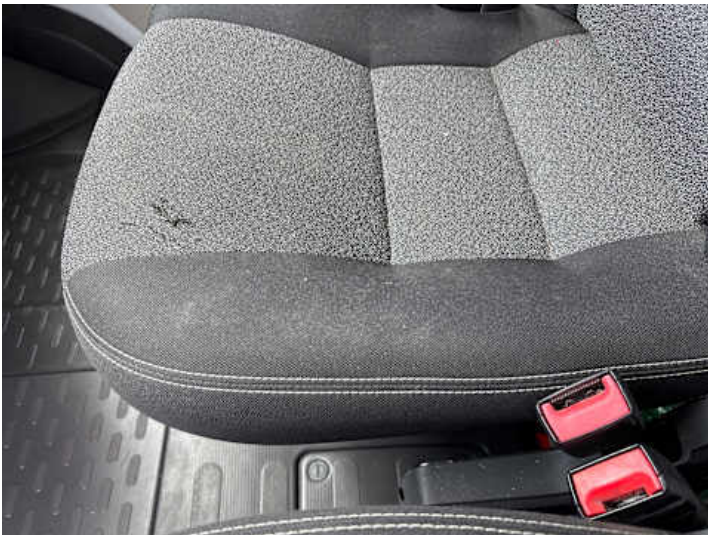
Innenraum (Riss/Bruch)
