## Gebrauchtfahrzeugbewertung

| Fahrzeugdaten | Hersteller<br>Skoda | | Typ<br>Yeti Ambition | | | Modell<br>1.4 TSI EU5, Ambition, (Facelift) 20.. | | | |
| | VIN<br>TMBJJ75L9F6044243 | | Aufbau<br>Sport-Utility-Vehicle | | | Anzahl Türen<br>5 | Kraftstoff<br>Superbenzin | KBA-Schlüssel<br>8004/AKR | |

## Schadensbilder

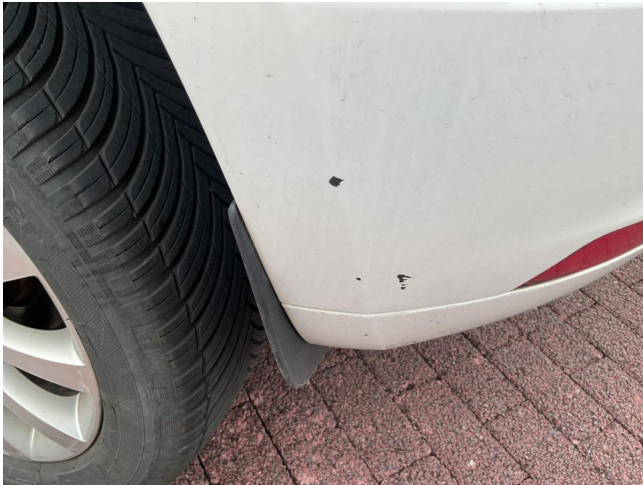
Stoßfänger hinten - SmartRepair

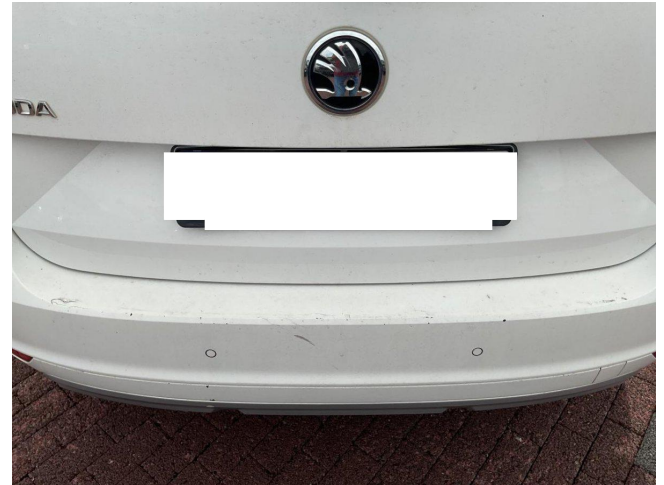
Stoßfänger hinten - Ladekante komplett

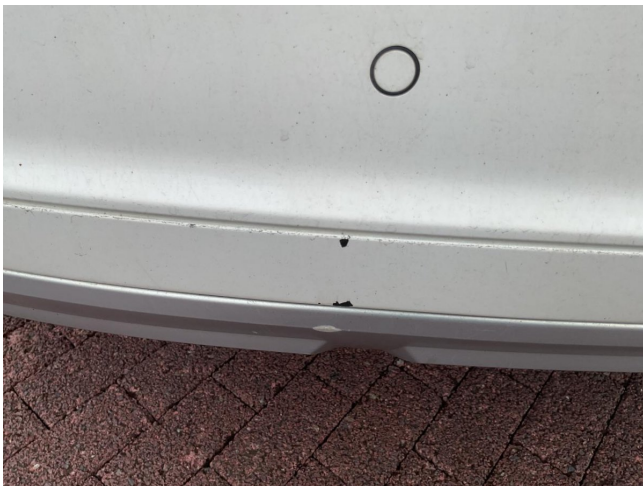
Stoßfänger hinten - SmartRepair

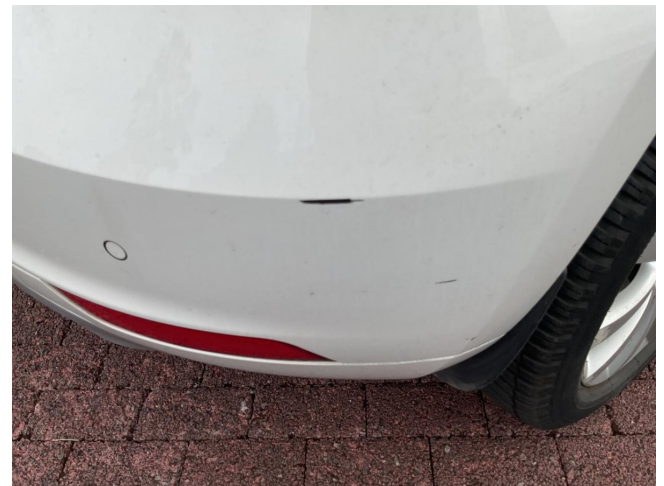
Stoßfänger hinten - SmartRepair

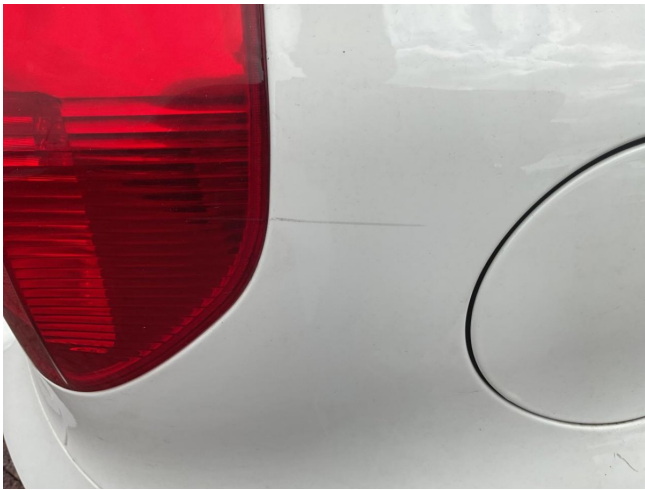
Fondseite rechts - nass schleifen / polieren

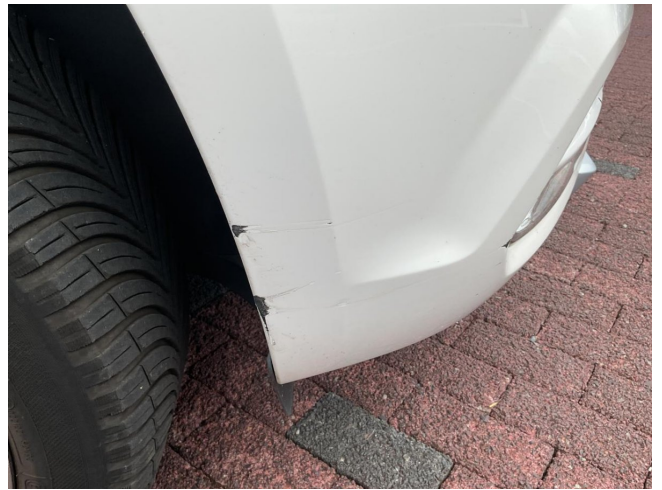
Stoßfänger vorne - Lackieren

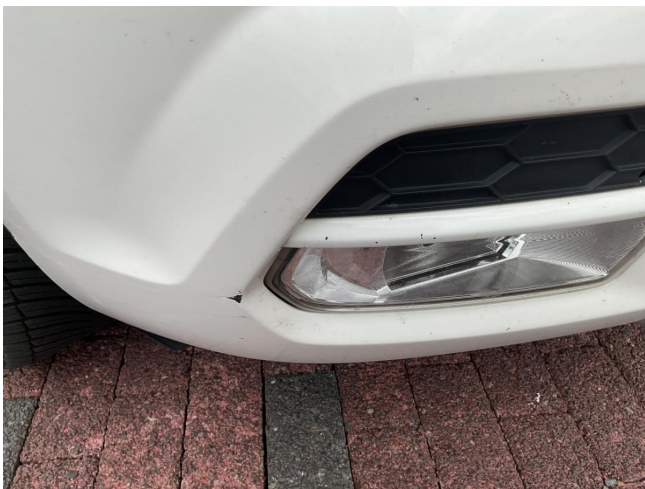
Stoßfänger vorne - Lackieren

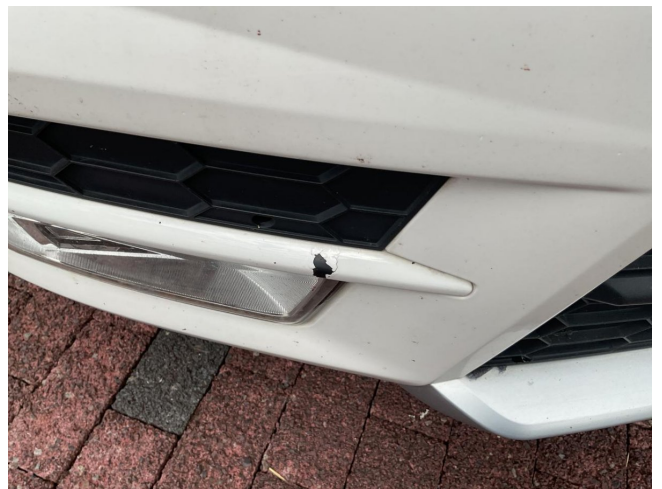
Stoßfänger vorne - Lackieren

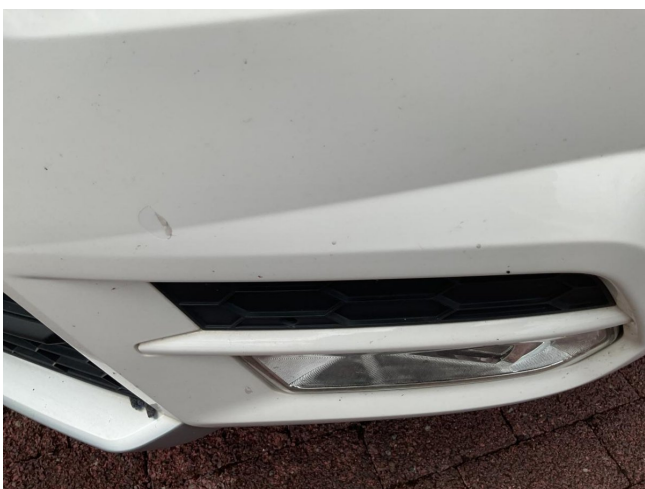
Stoßfänger vorne - Lackieren

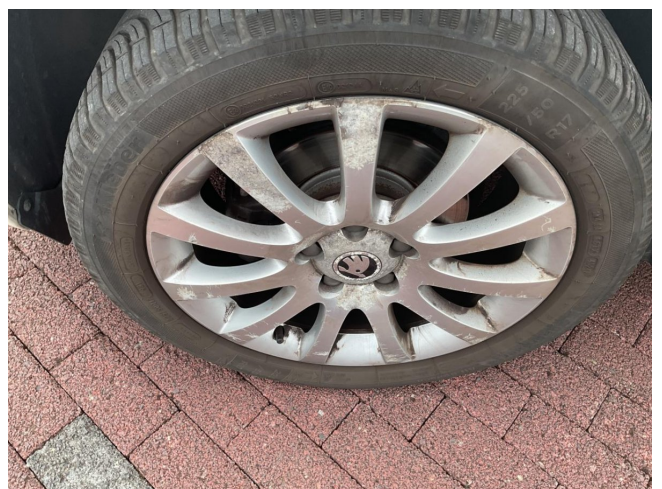
Felge vorne links Lack ab lackieren

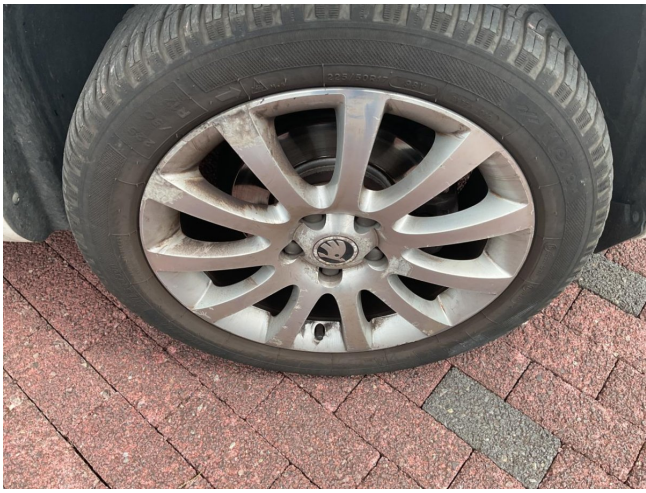
Felge vorne rechts Lack ab
