## Volkswagen Golf Trendline BMT

EZ 02/2016 | Limousine | Benzin | Schaltgetriebe | 116.224km  
Besteuerung: Differenzbesteuert (§25a UStG)  
Fahrzeugstandort: 69\*\*\*  
Fahrzeug aufgenommen am: 06.08.2026

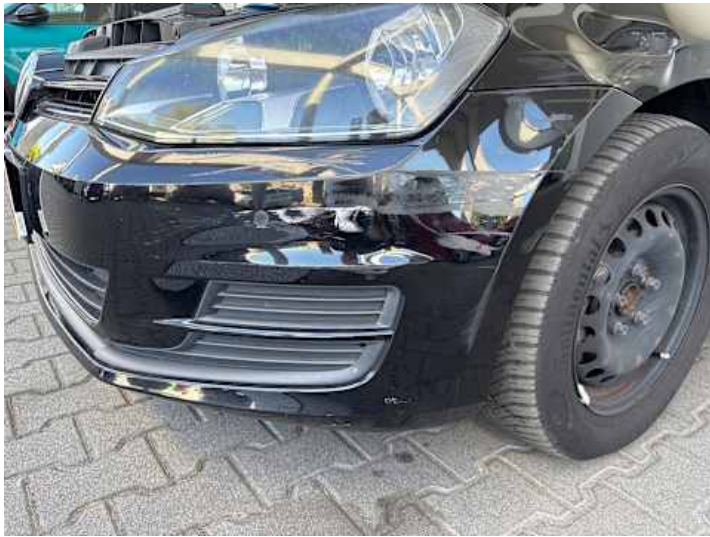
Stoßstange vorne (Verformung, Lackschaden)

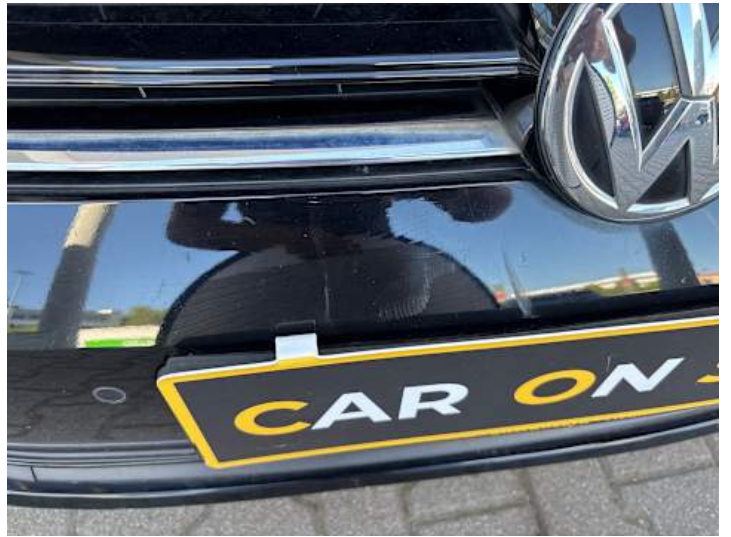
Stoßstange vorne (Lackschaden)

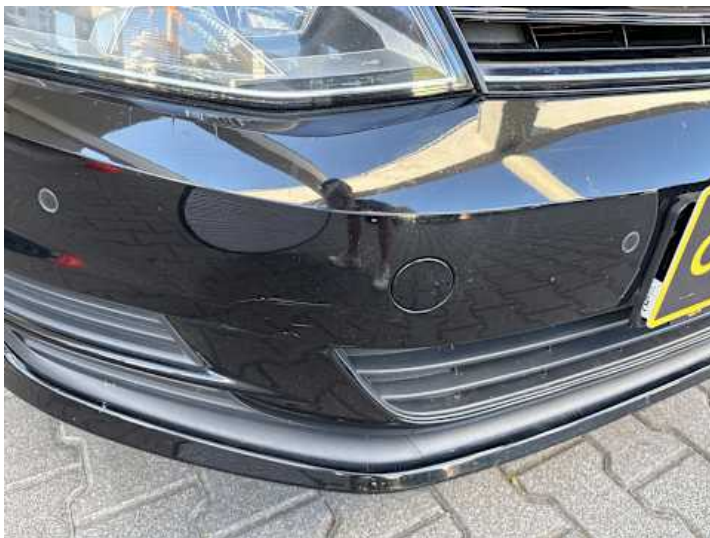
Stoßstange vorne (Lackschaden)

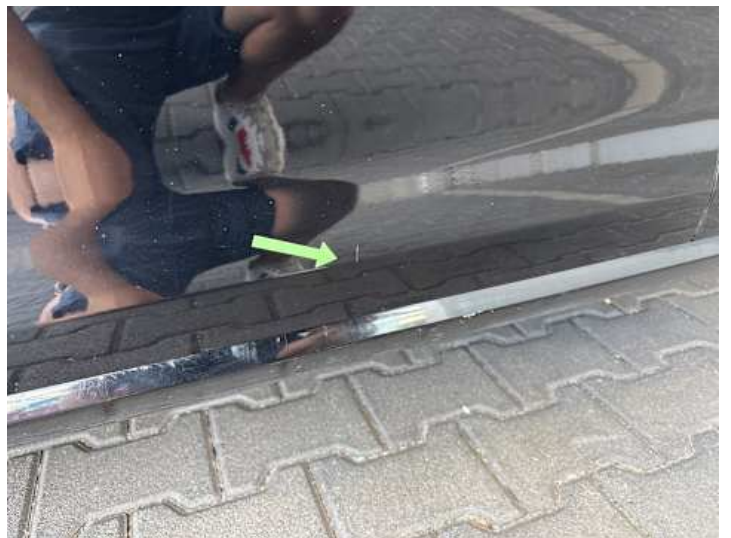
Fahrtür (Kratzer)

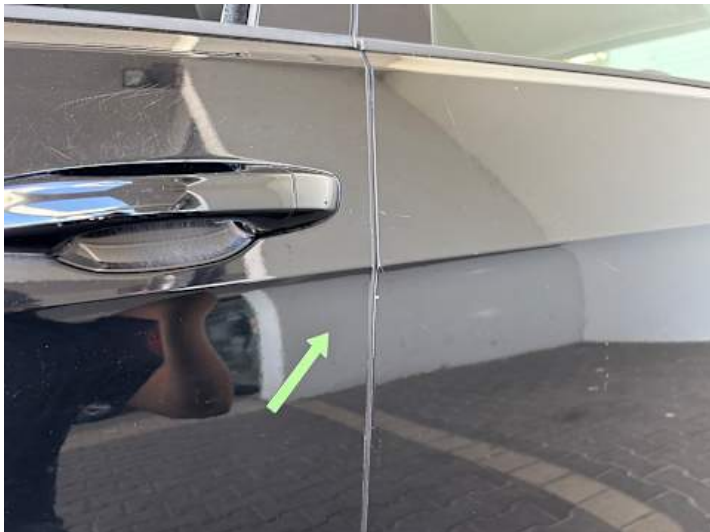
Fahrtür (Kratzer)

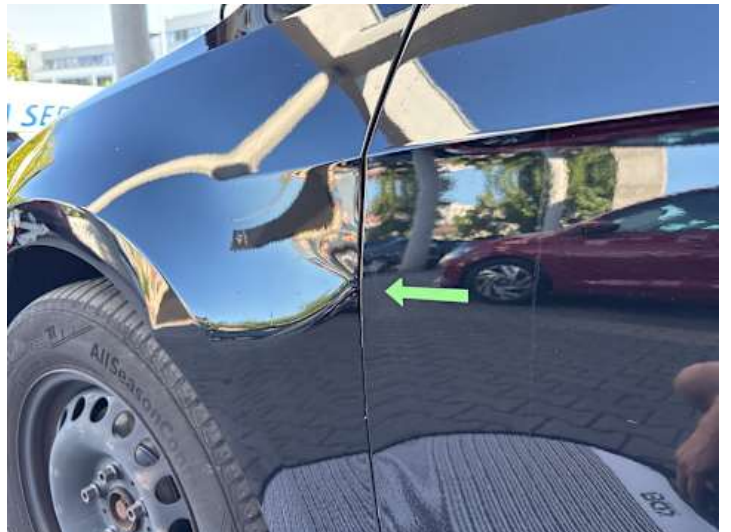
Fahrtür (Kratzer)

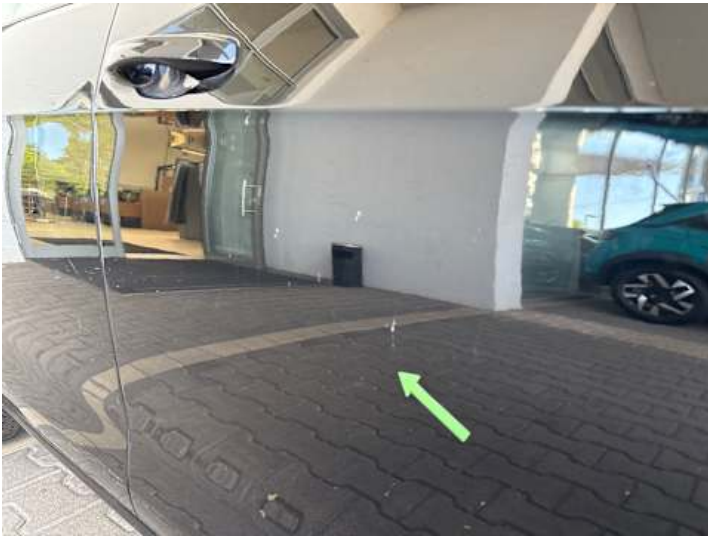
Beifahrertür (Kratzer)

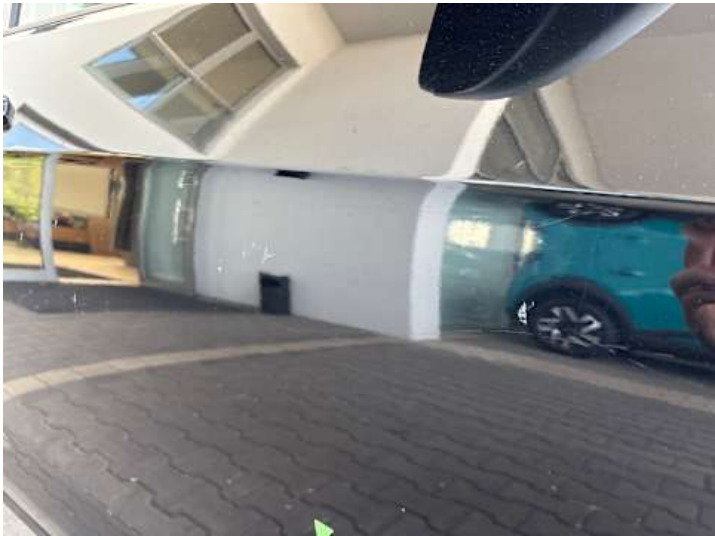
Beifahrertür (Kratzer)

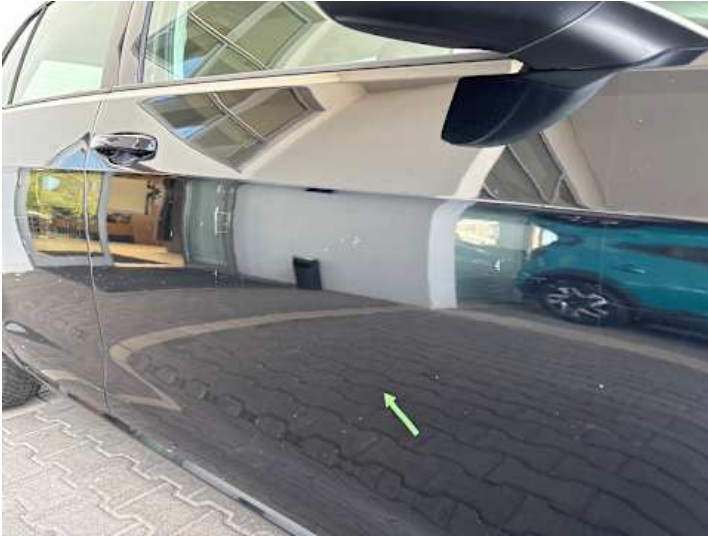
Beifahrertür (Kratzer)

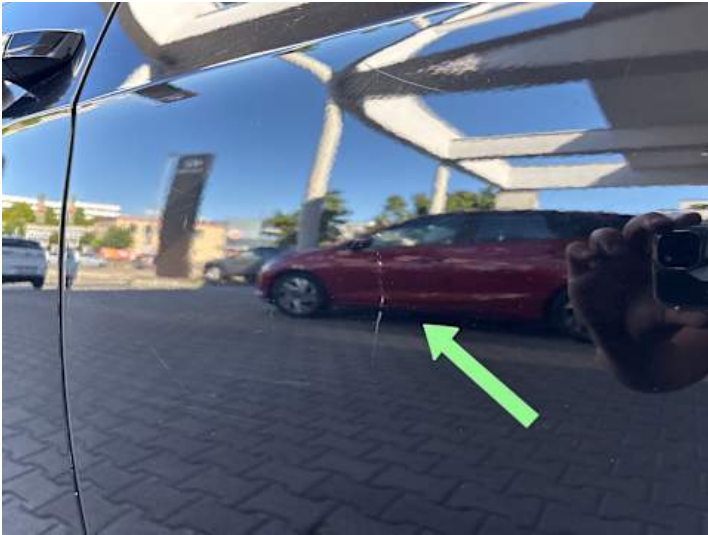
Türe hinten links (Kratzer)

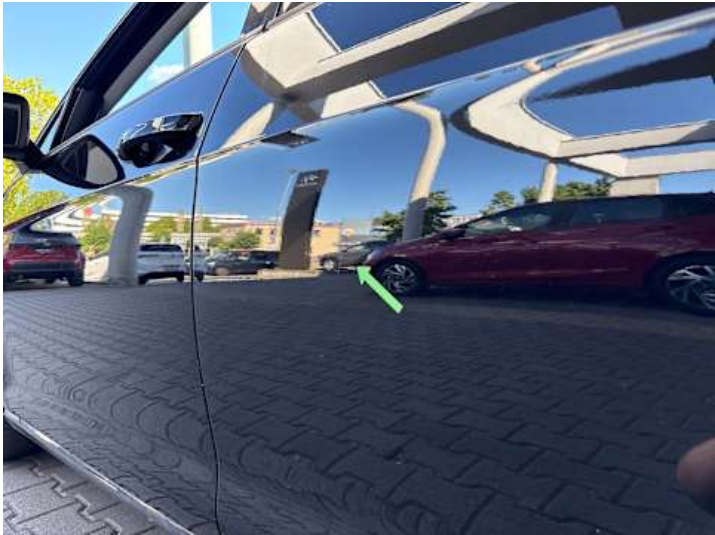
Türe hinten links (Kratzer)

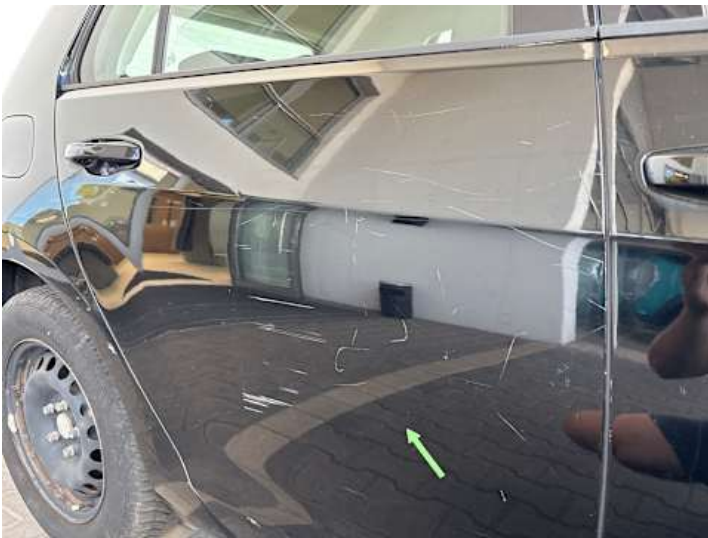
Türe hinten rechts (Kratzer)

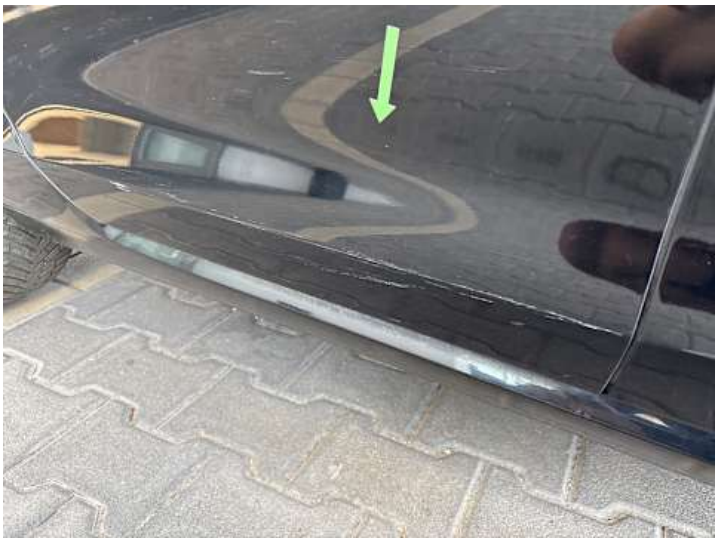
Türe hinten rechts (Kratzer)

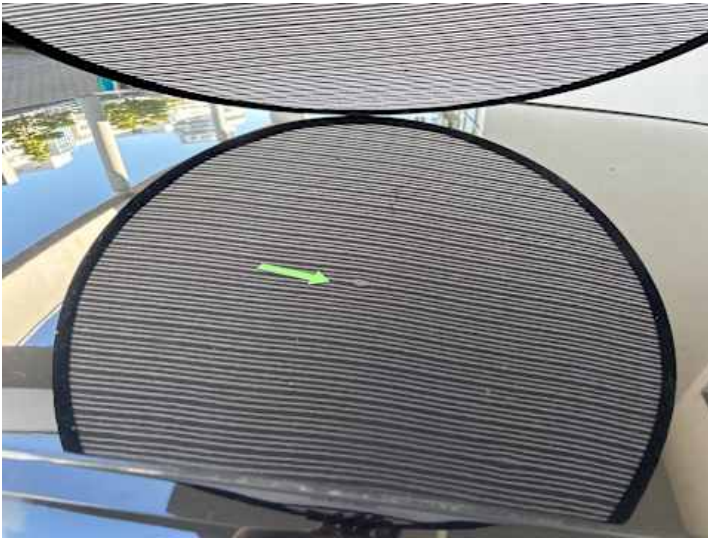
Dach (Delle)

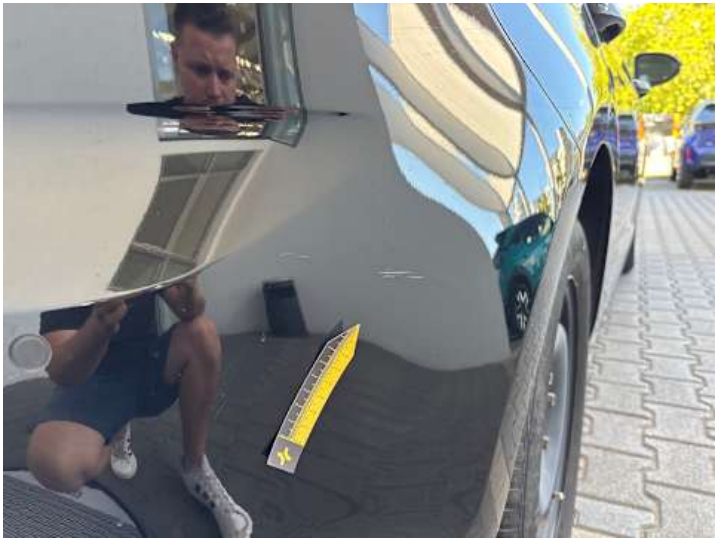
Stoßstange hinten (Kratzer)

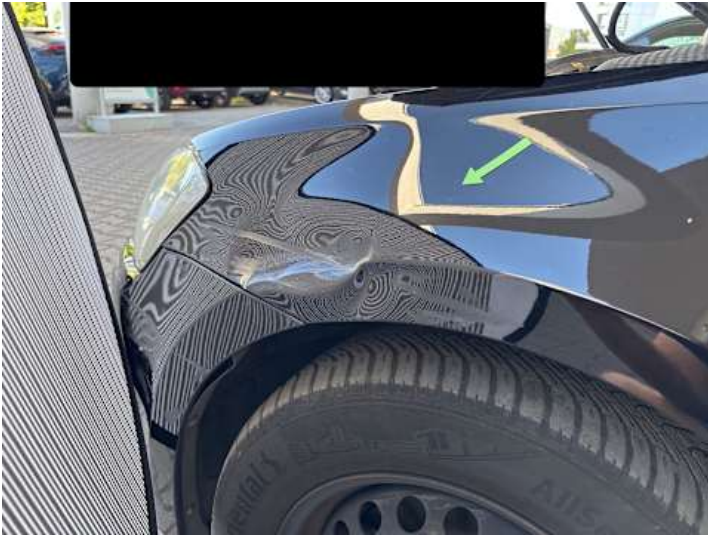
Kotflügel vorne links (Verformung, Lackschaden)

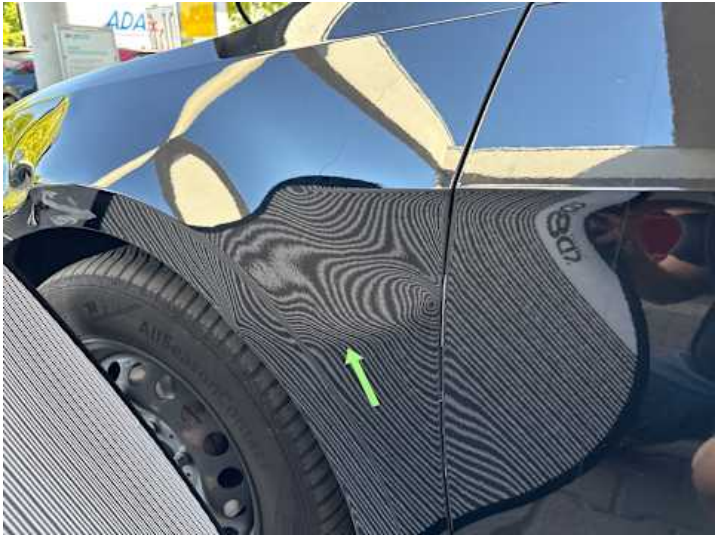
Kotflügel vorne links (Verformung, Lackschaden)

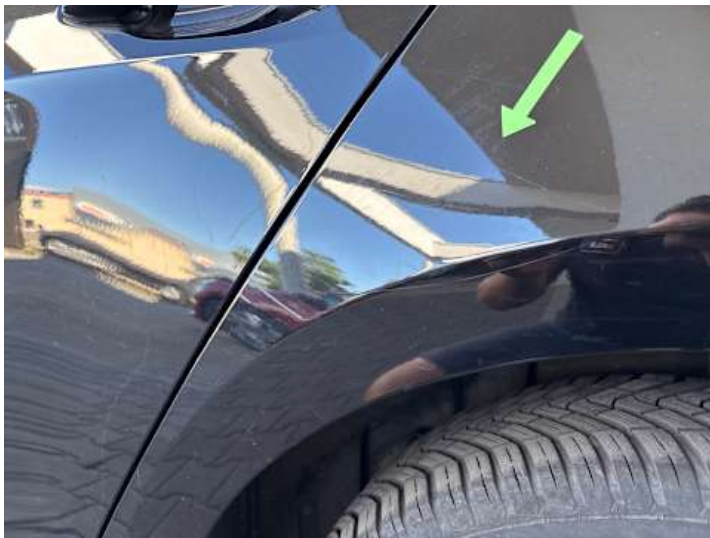
Seitenteil hinten links (Kratzer)

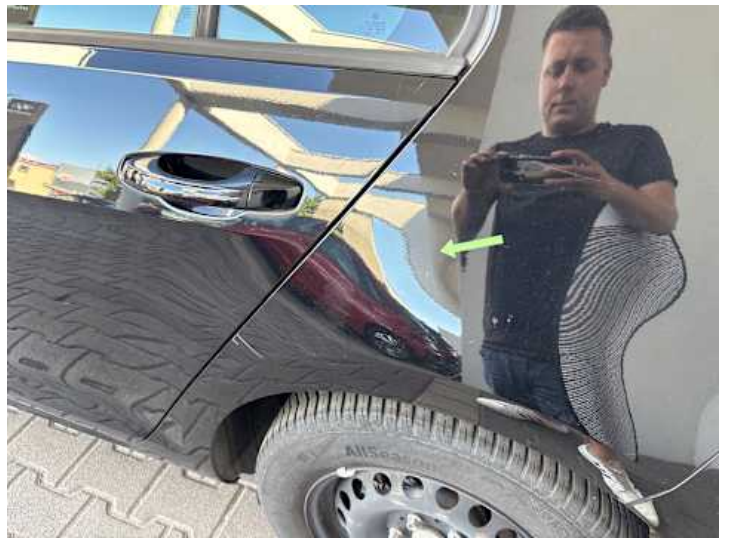
Seitenteil hinten links (Kratzer)

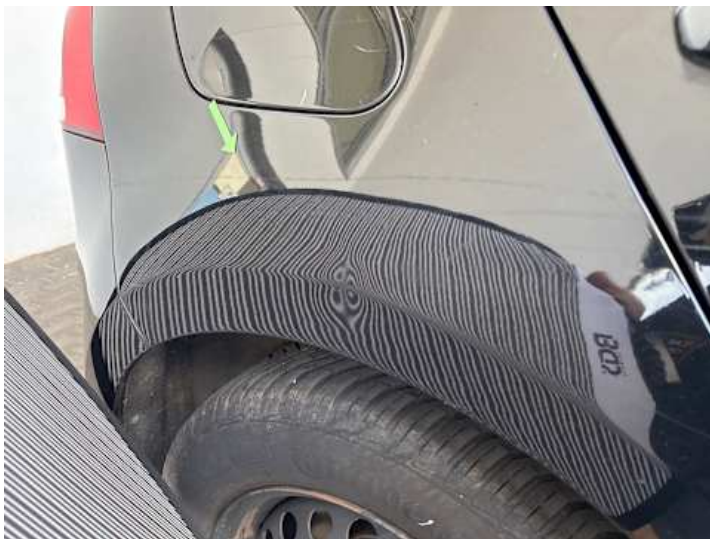
Seitenteil hinten rechts (Kratzer, Delle)

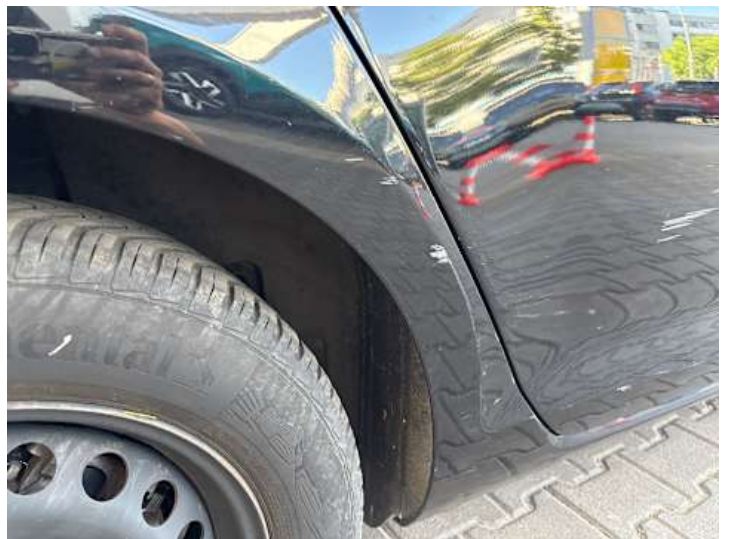
Seitenteil hinten rechts (Kratzer, Delle)

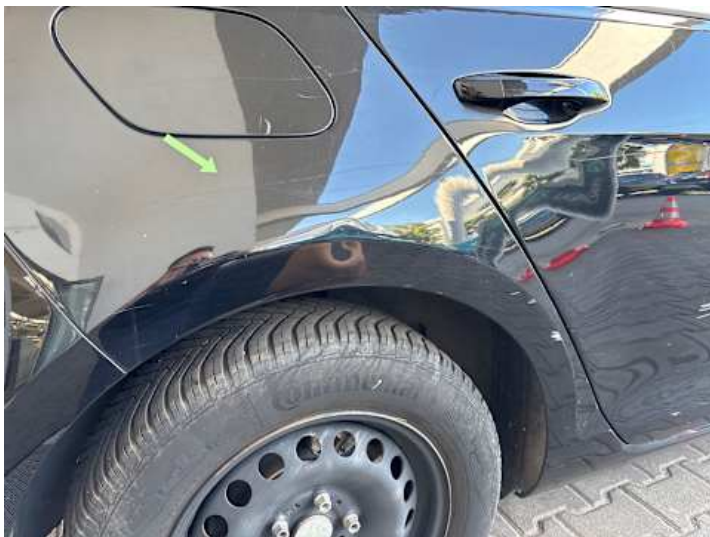
Seitenteil hinten rechts (Kratzer, Delle)

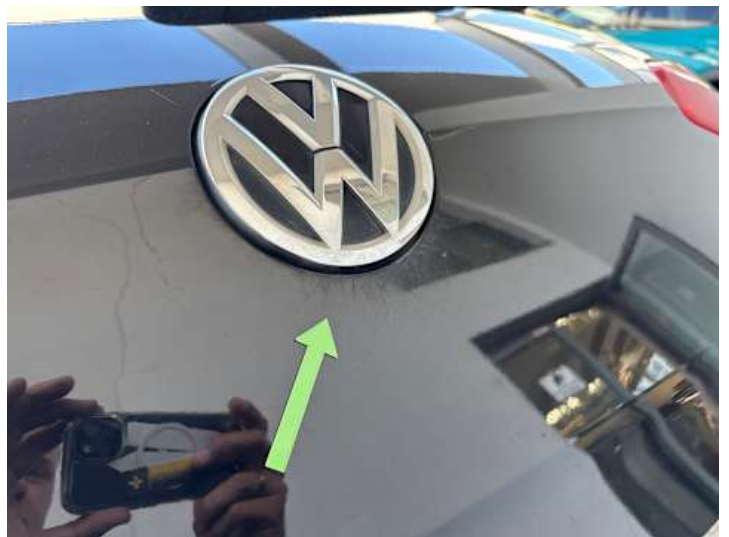
Heckklappe (Kratzer)

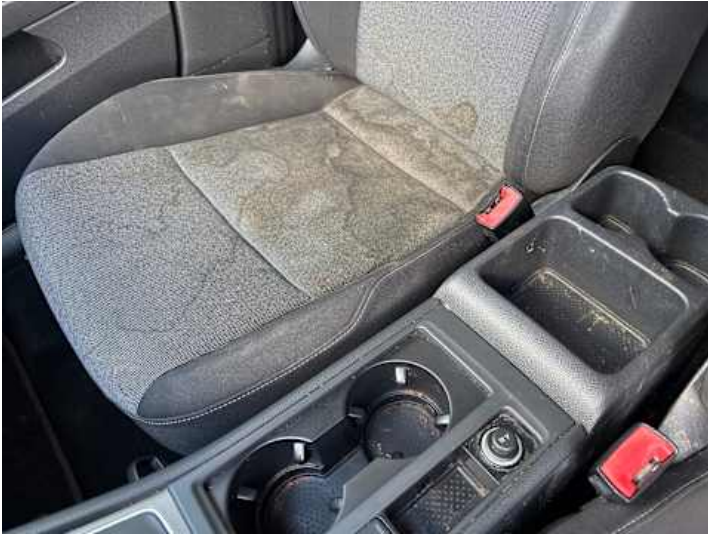
Innenraum (Verschmutzung)

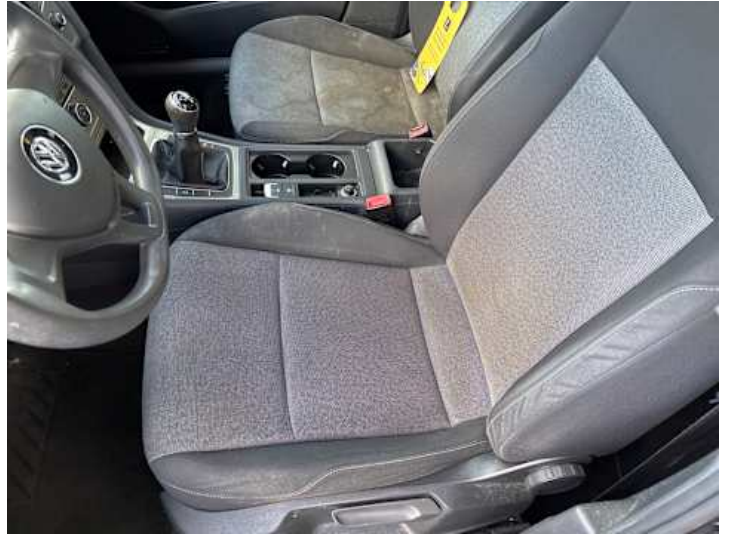
Innenraum (Verschmutzung)

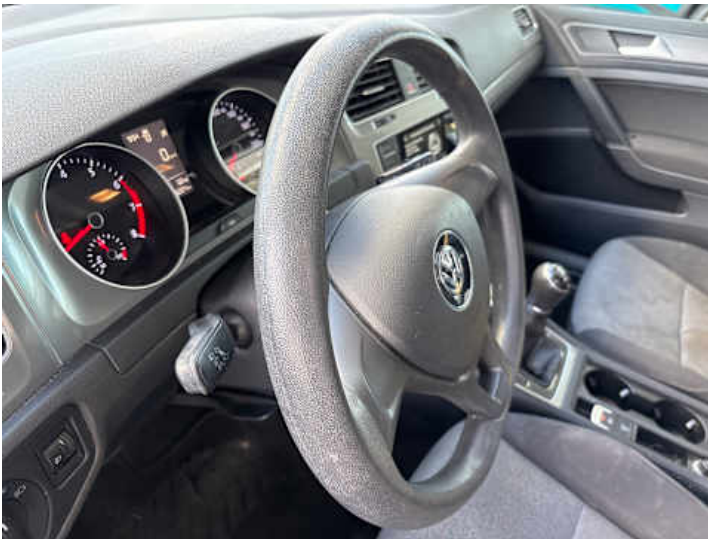
Innenraum (Verschleiß)

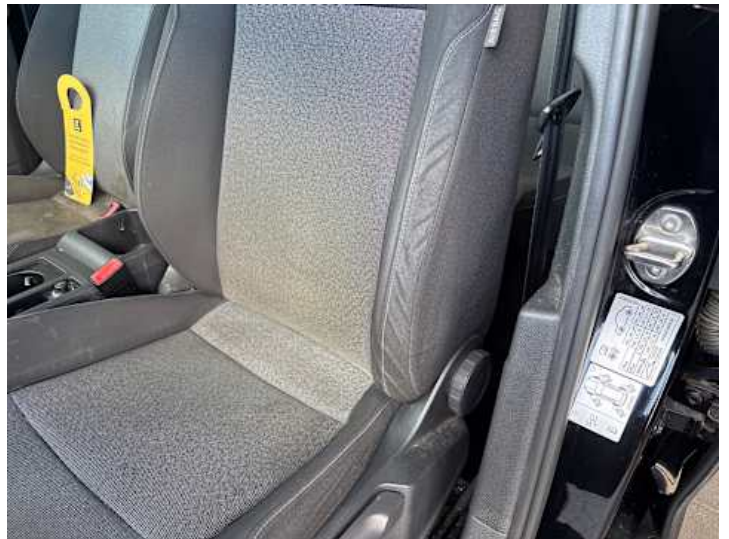
Innenraum (Verschleiß)
