## Hyundai Tucson blue Classic 2WD

EZ 06/2018 | Geländewagen | Benzin | Schaltgetriebe | 145.405km  
Besteuerung: Differenzbesteuert (§25a UStG)  
Fahrzeugstandort: 34\*\*\*  
Fahrzeug aufgenommen am: 04.08.2026

# Hinweise zum Zustandsbericht

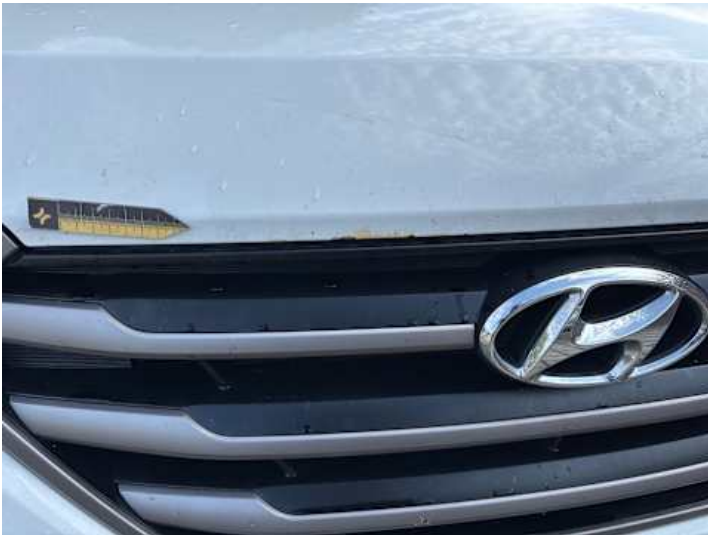
Motorhaube (Rost)

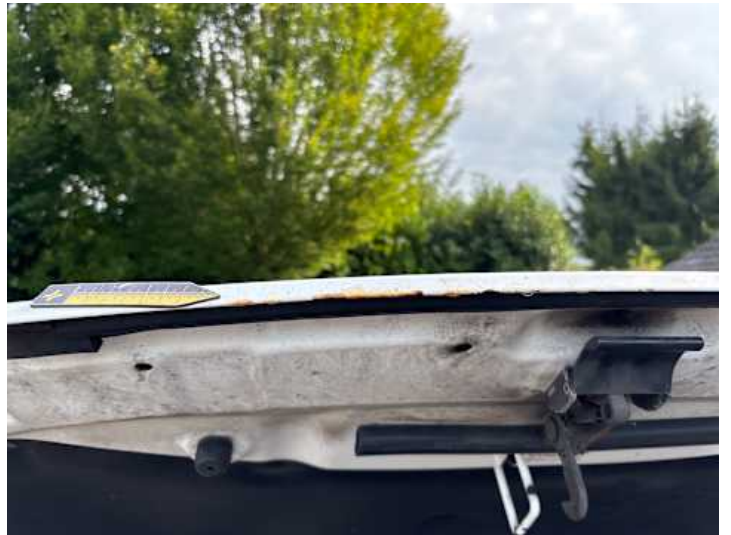
Motorhaube (Rost)

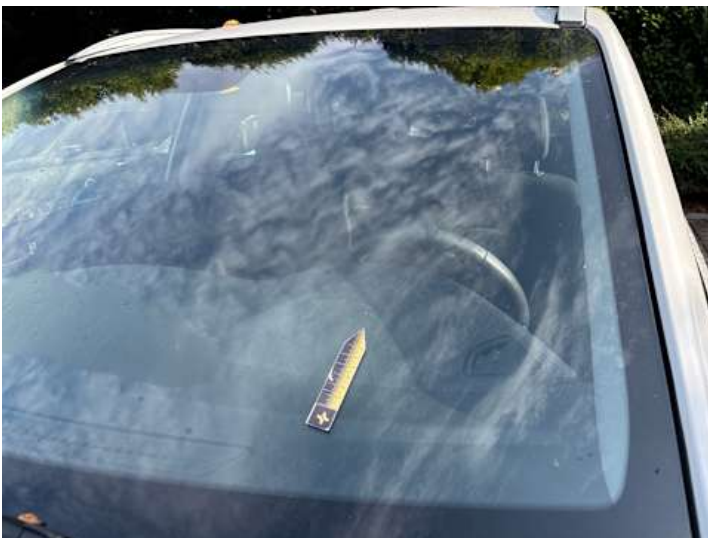
Windschutzscheibe (Steinschlag)

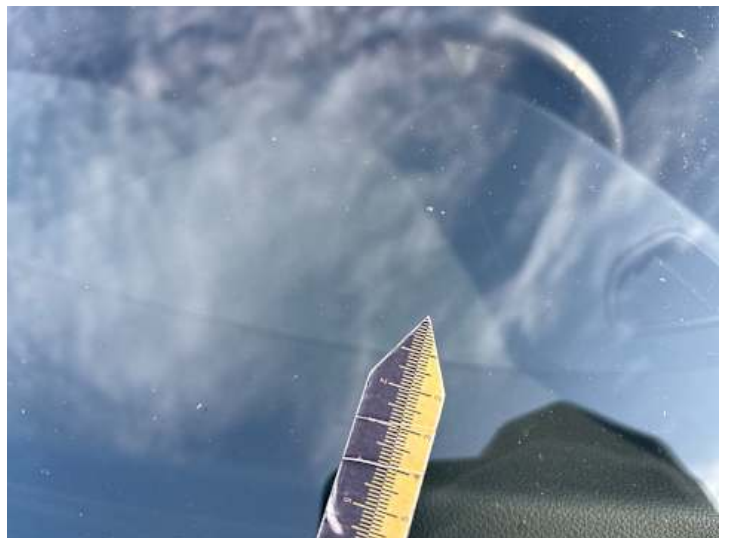
Windschutzscheibe (Steinschlag)

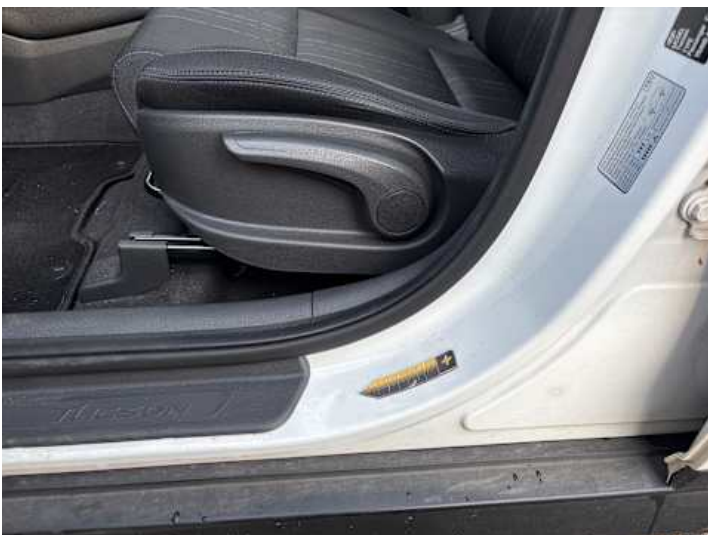
Schweller links (Delle)

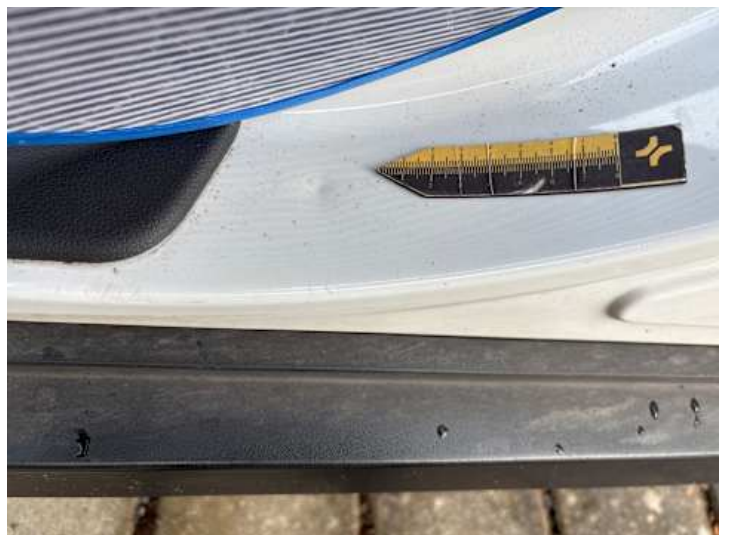
Schweller links (Delle)
