### Citroen Berlingo Club M/L1

EZ 06/2023 | Kastenwagen | Benzin | Schaltgetriebe | 10.411km  
Besteuerung: Regelbesteuert (Deutschland)  
Fahrzeugstandort: 73\*\*\*  
Fahrzeug aufgenommen am: 22.07.2026

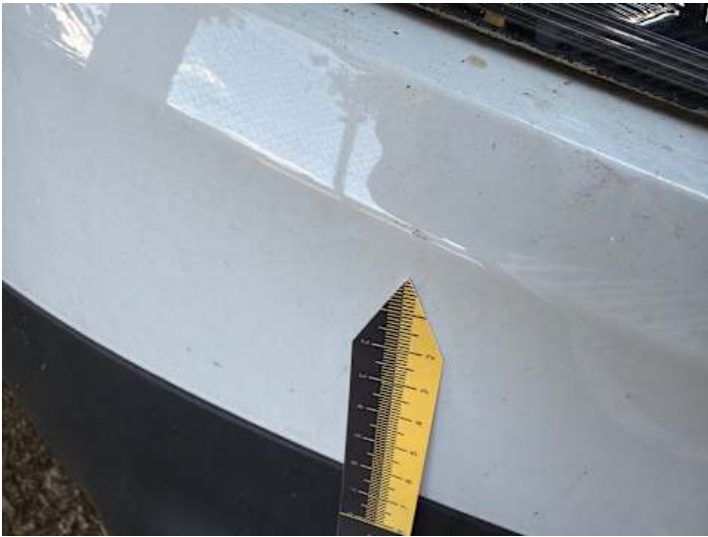
Stoßstange vorne (Kratzer)

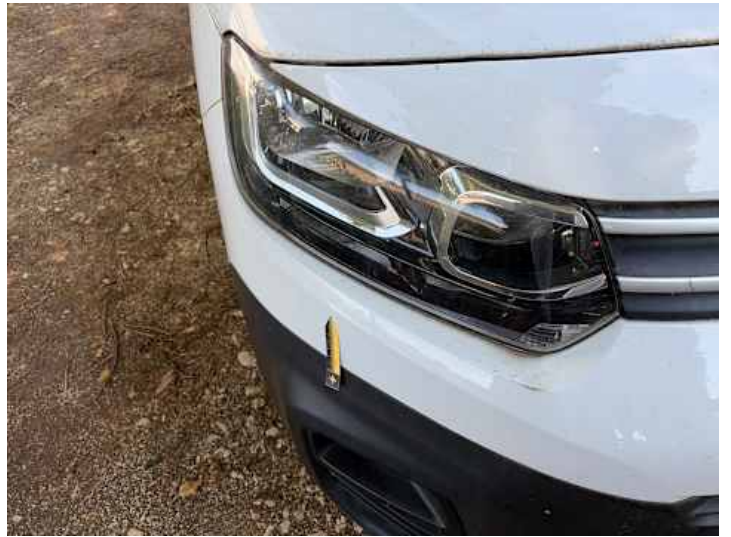
Stoßstange vorne (Kratzer)

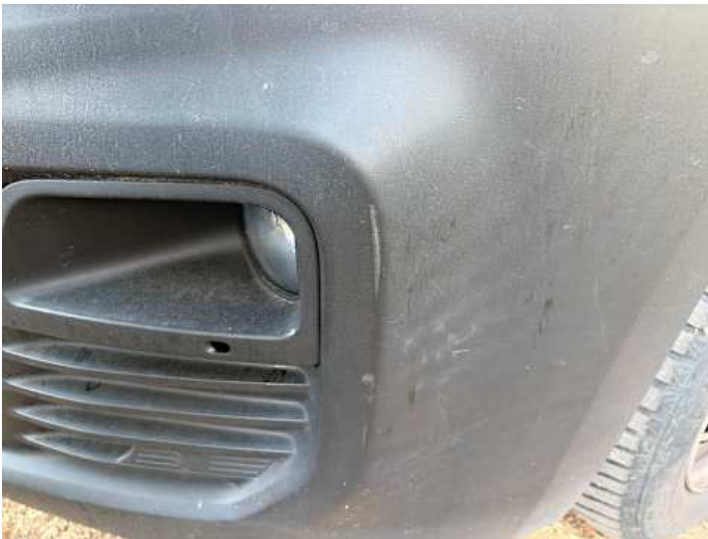
Stoßstange vorne (Kratzer)

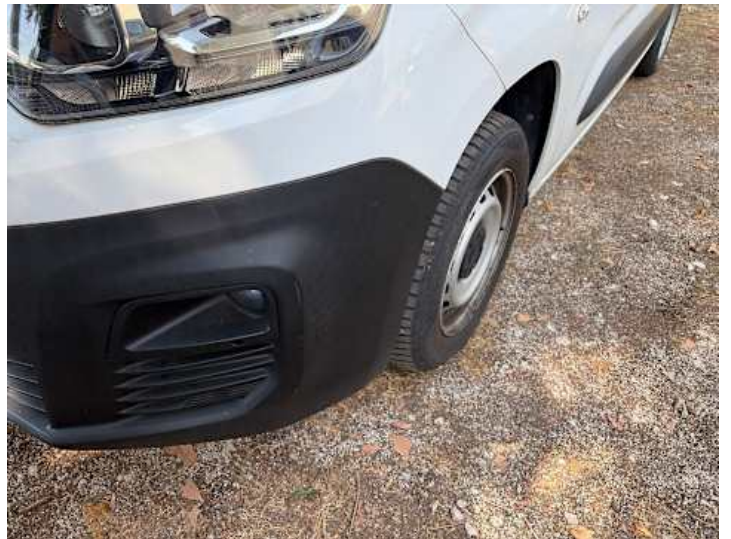
Stoßstange vorne (Kratzer)

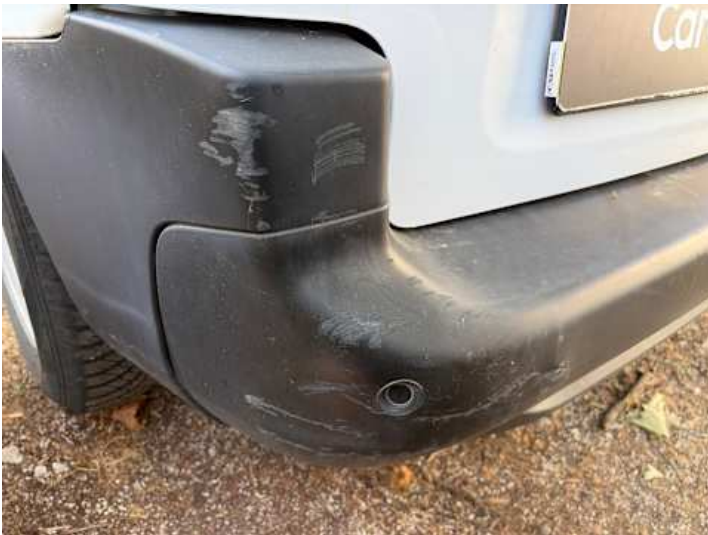
Stoßstange hinten (Riss/Bruch)

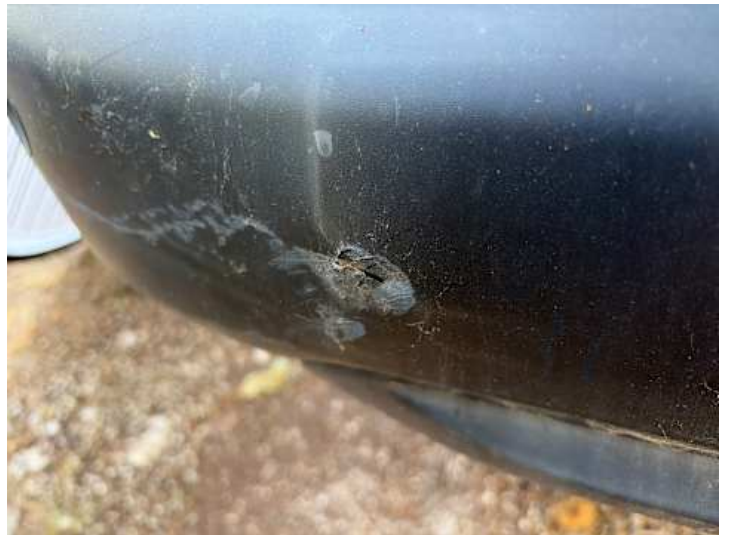
Stoßstange hinten (Riss/Bruch)

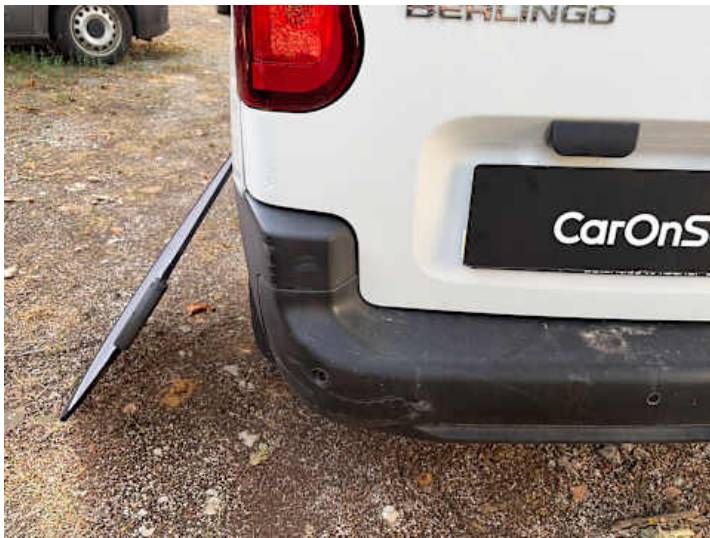
Stoßstange hinten (Riss/Bruch)

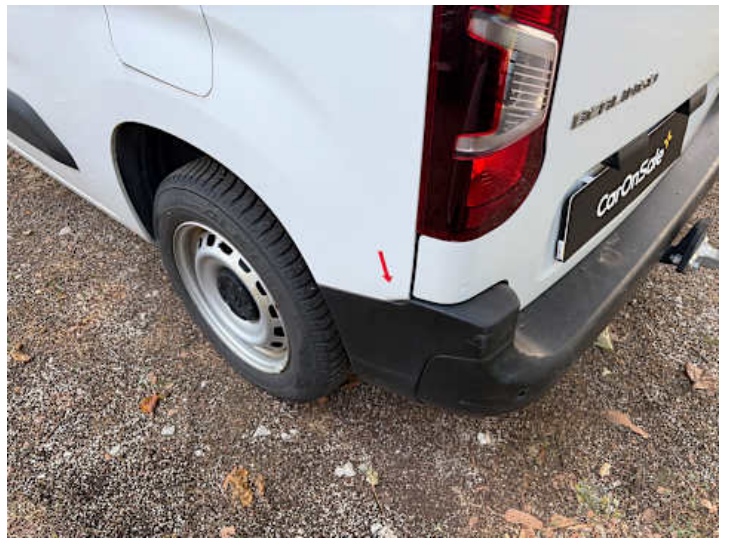
Seitenteil hinten links (Verformung, Lackschaden)

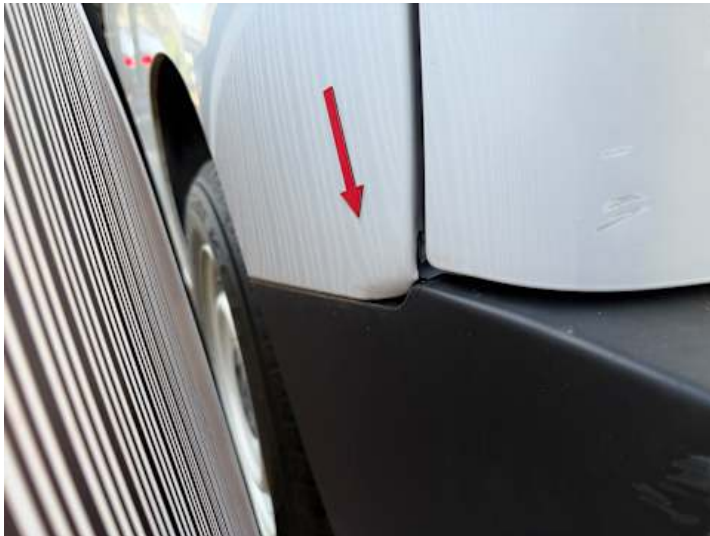
Seitenteil hinten links (Verformung, Lackschaden)

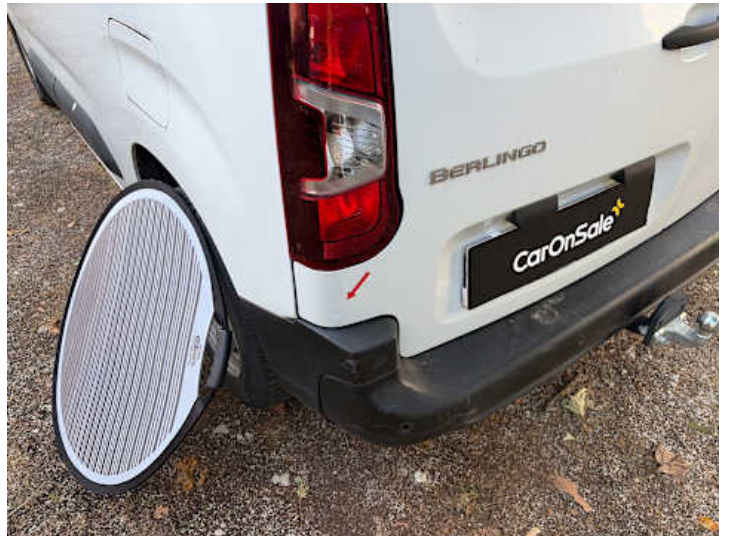
Heckklappe (Lackschaden, Kratzer, Delle)

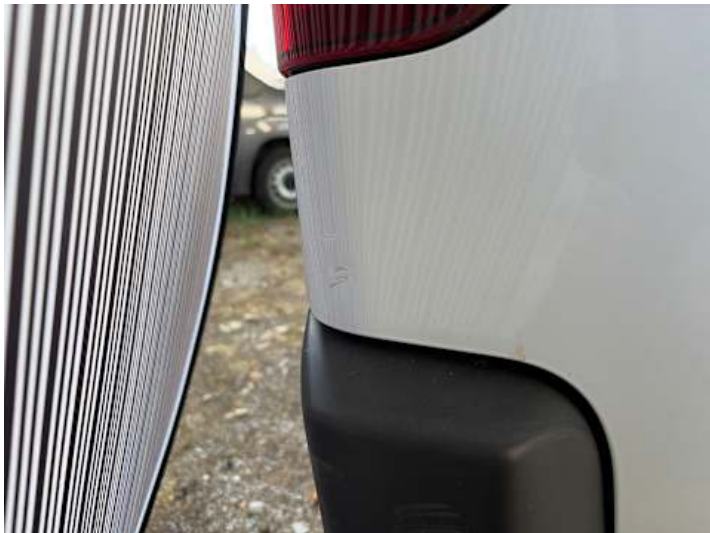
Heckklappe (Lackschaden, Kratzer, Delle)

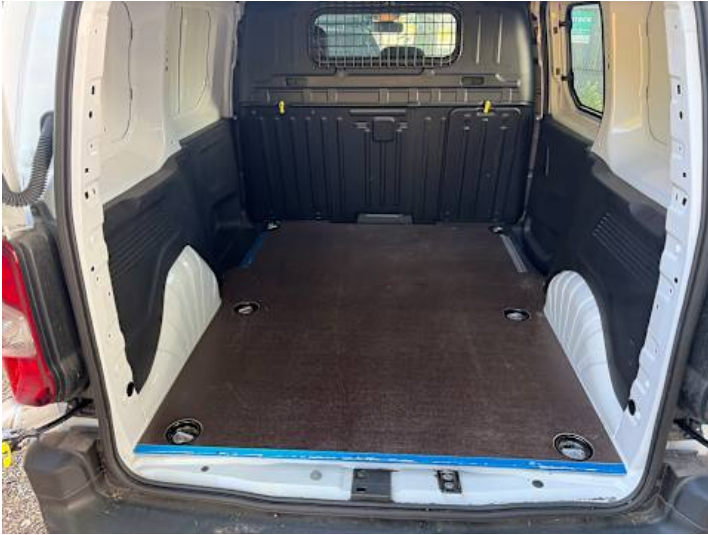
Innenraum (Verschleiß)
