MALAM51BABM894029

## Angaben zum Fahrzeug

## Erstbewertung

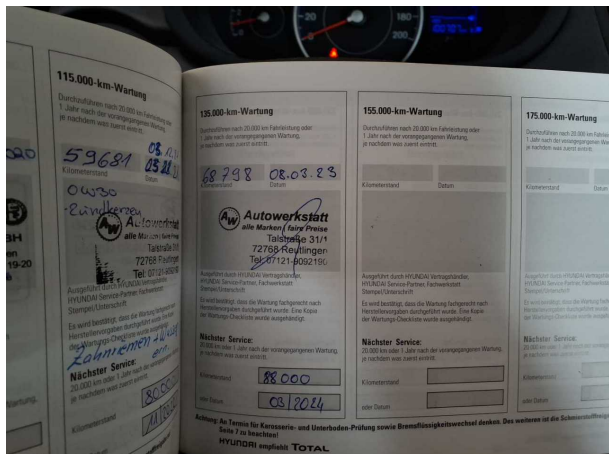
| Nr. | Bauteilgruppe | Beschreibung | Kosten (netto) |
|---|---|---|---|
| 2 | Sonstiges | Inspektion/Wartung (Letzter Servicenachweis 2023) - fällig - erneuern | |

**Beschädigung #2:** Sonstiges: Inspektion/Wartung (Letzter Servicenachweis 2023) - fällig - erneuern

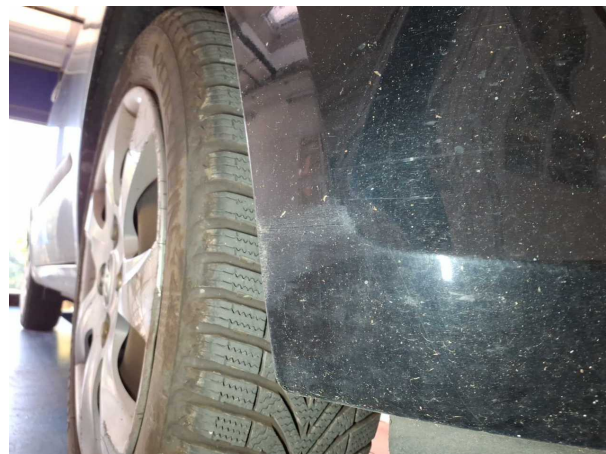
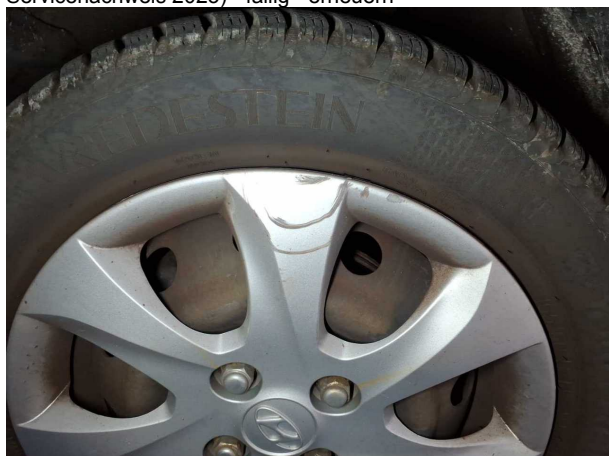
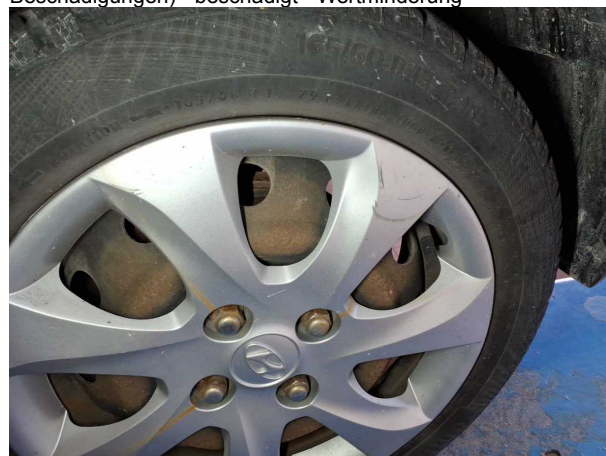
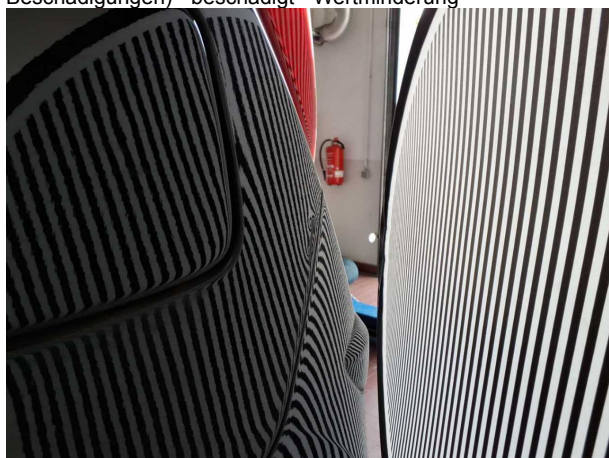
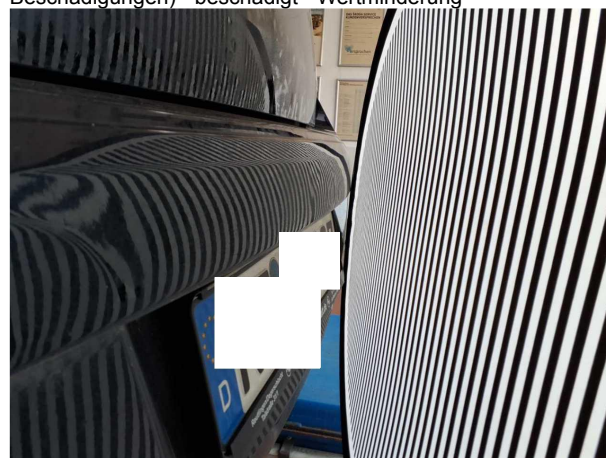
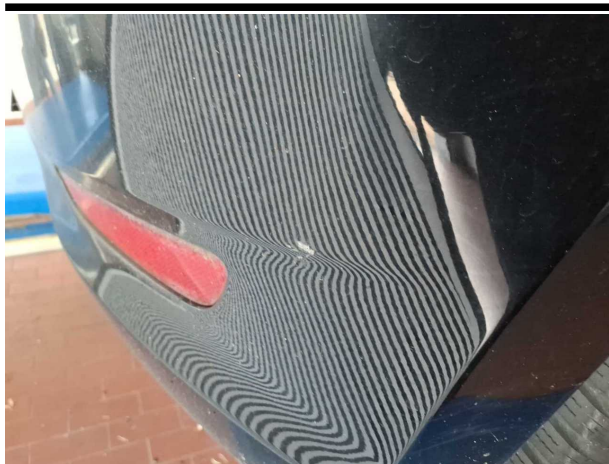
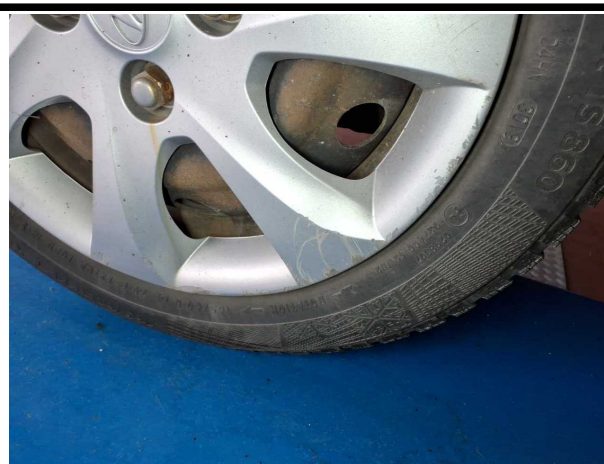
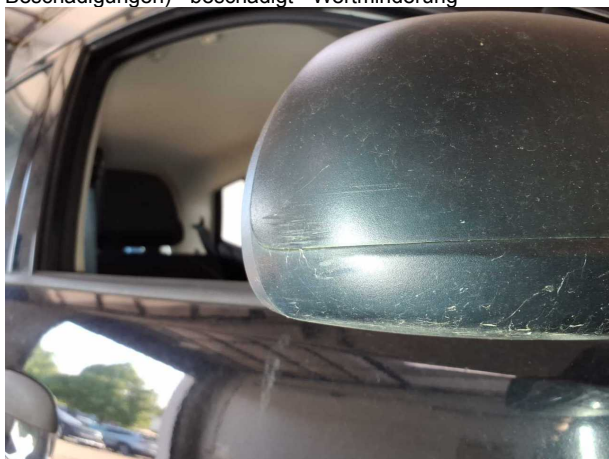
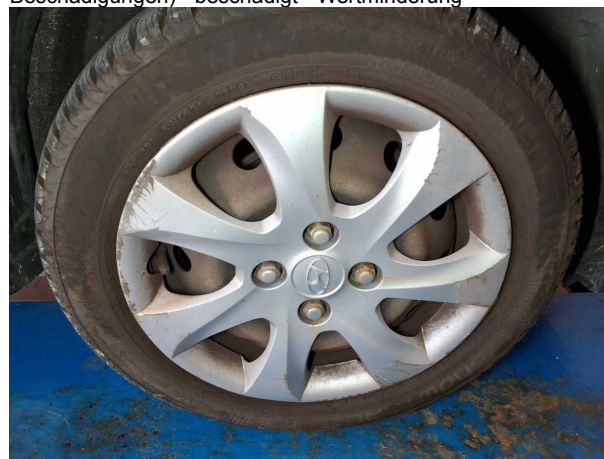
| Nr. | Bauteilgruppe | Beschreibung | Kosten (netto) |
|---|---|---|---|
| 3 | Karosserie | Karosserie (Alle groben Beschädigungen) - beschädigt - Wertminderung | |

**Beschädigung #3:** Karosserie: Karosserie (Alle groben Beschädigungen) - beschädigt - Wertminderung

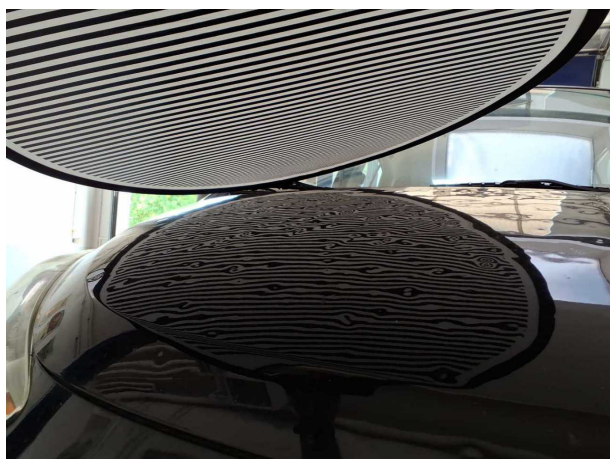
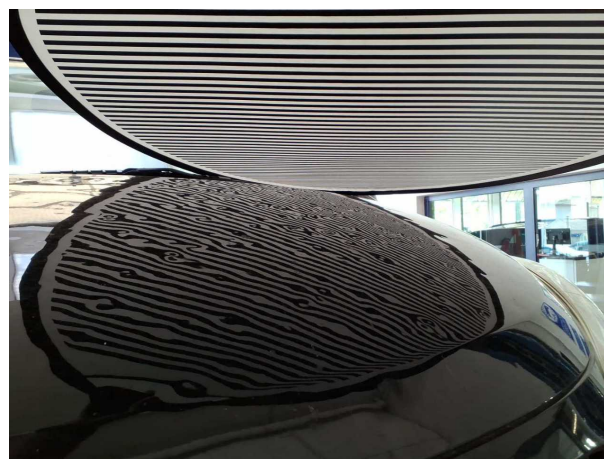
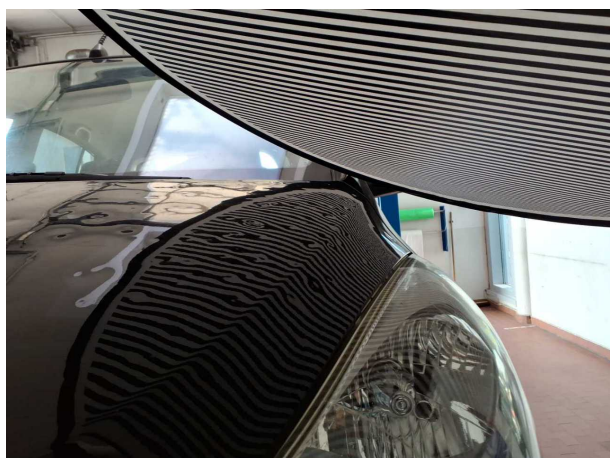
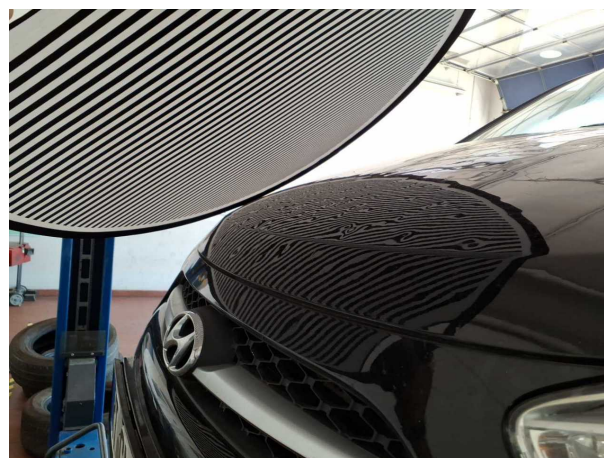
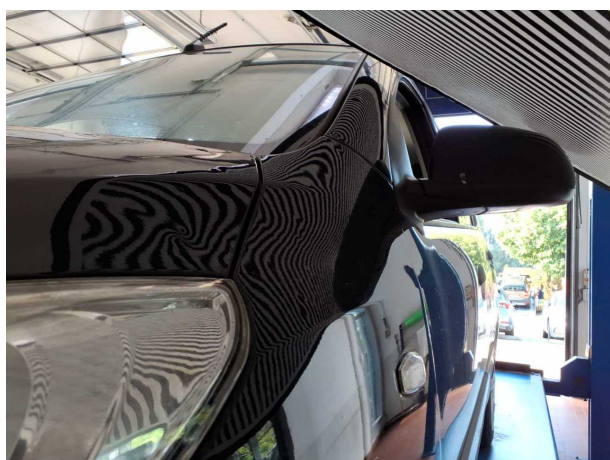
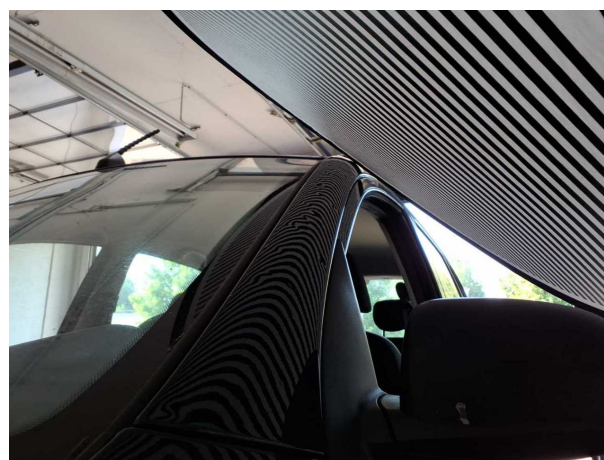
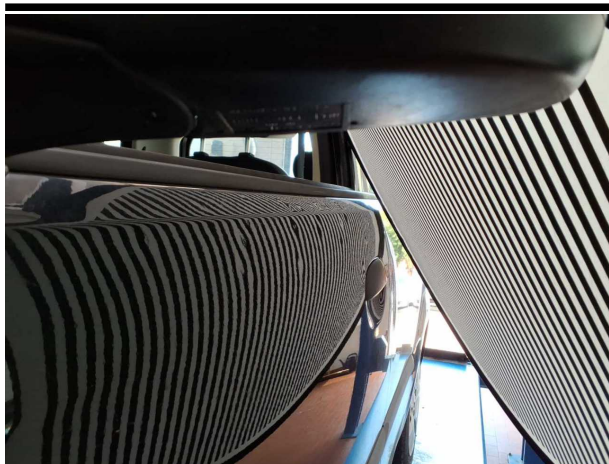
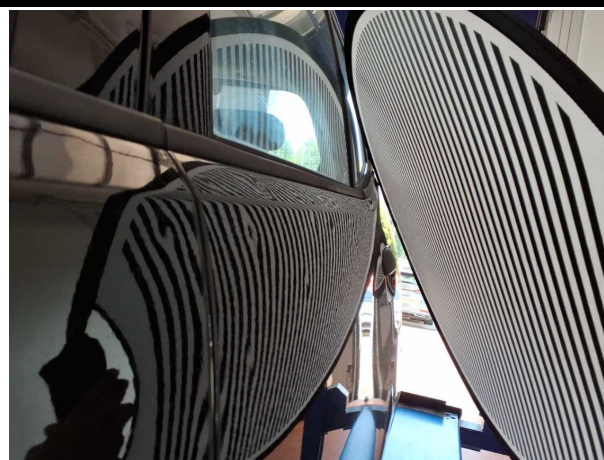
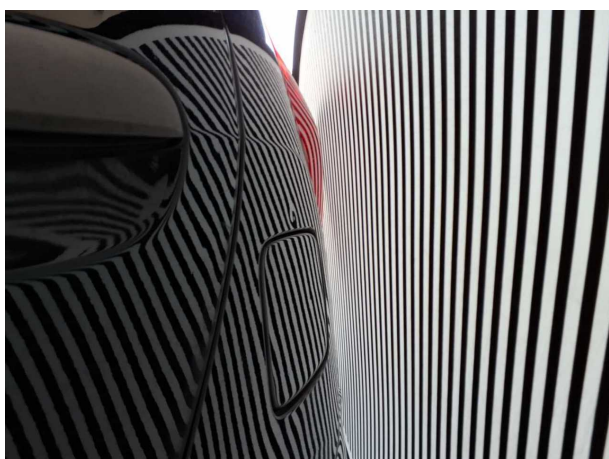
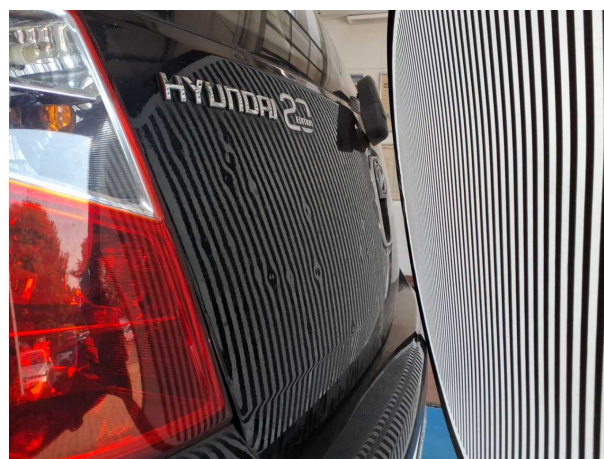
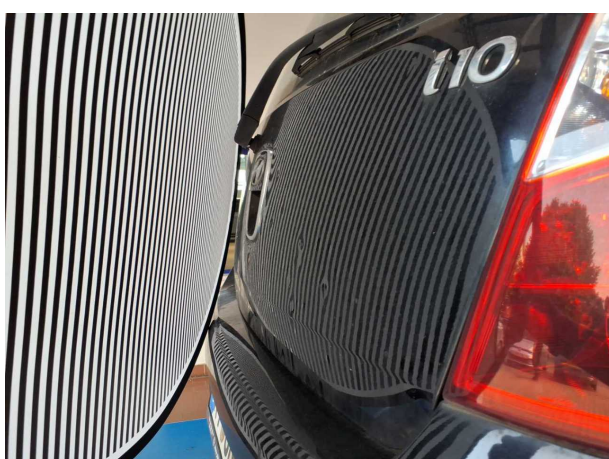
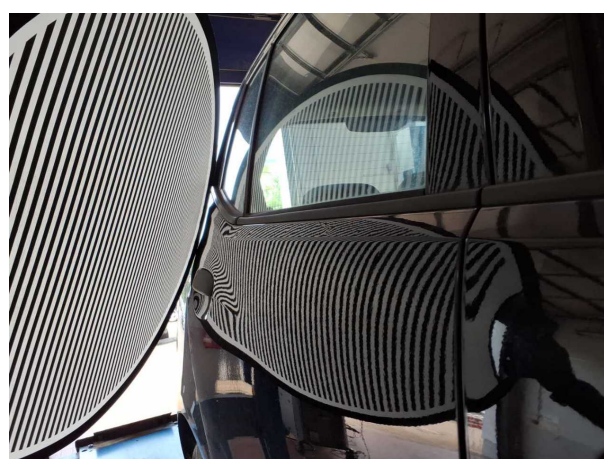
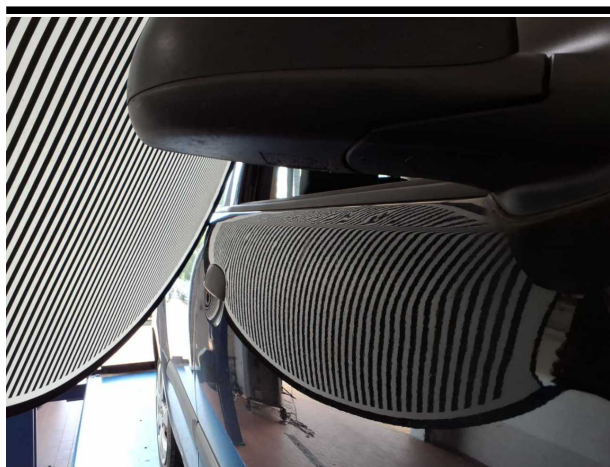
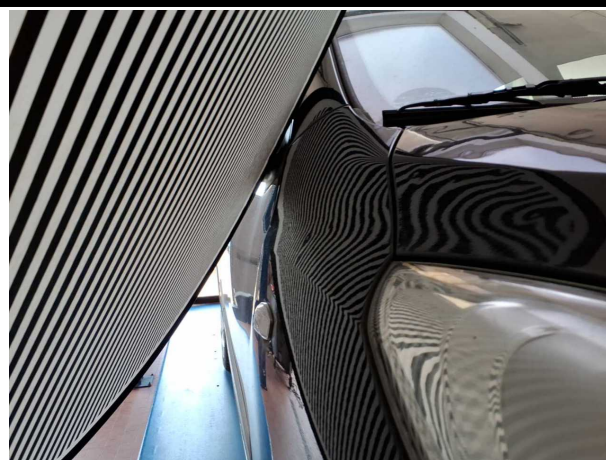
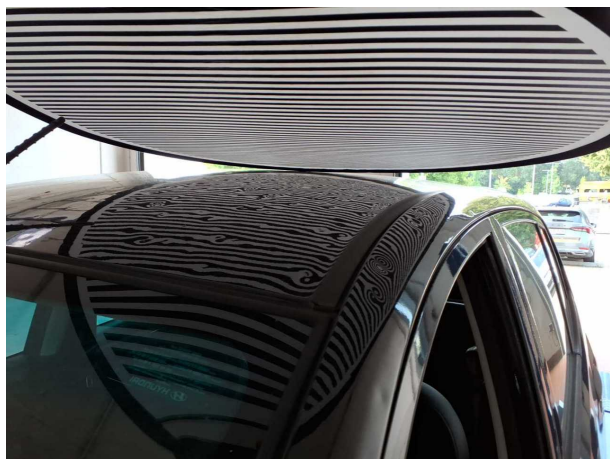
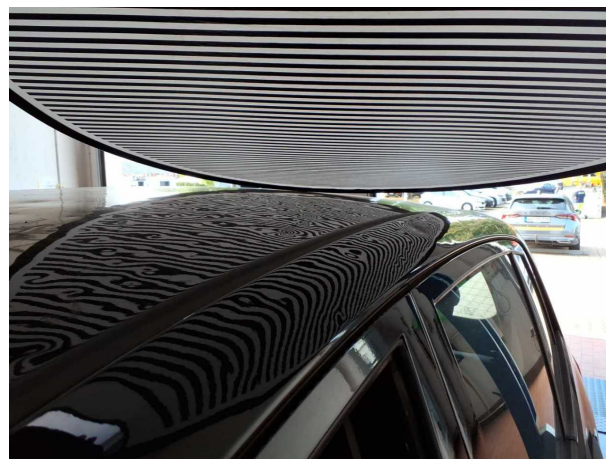
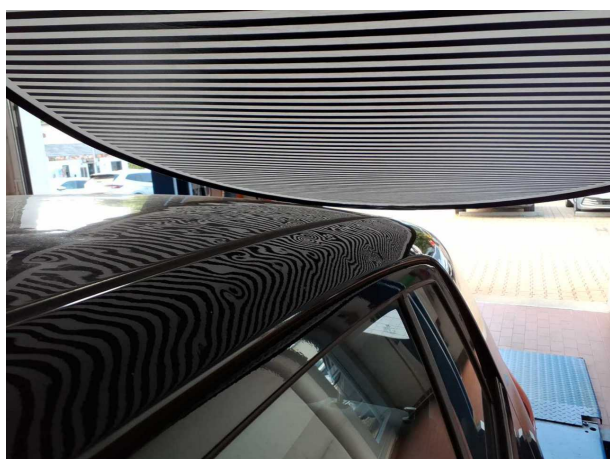
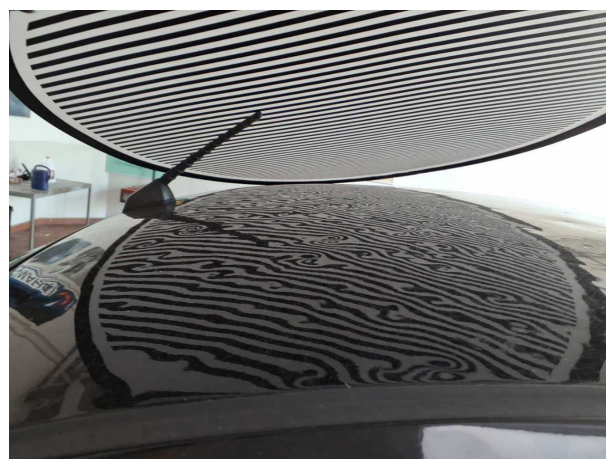
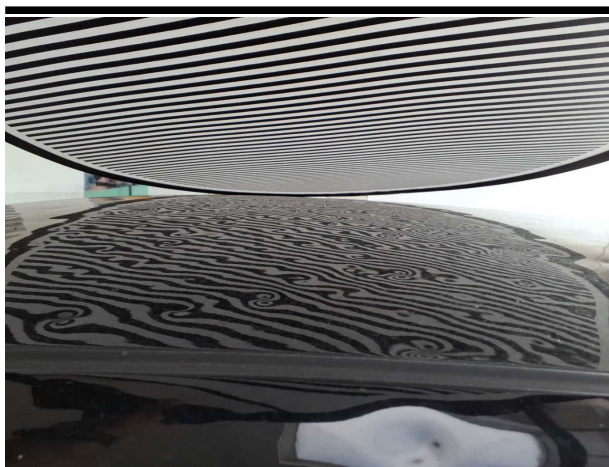
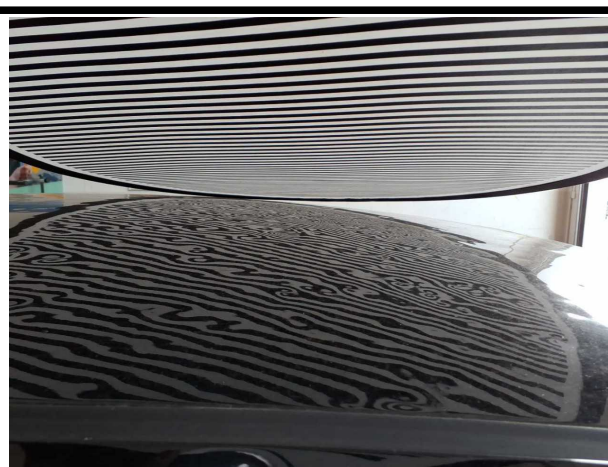
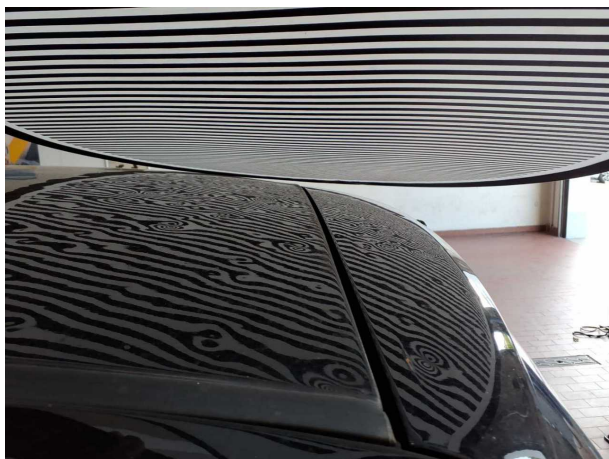
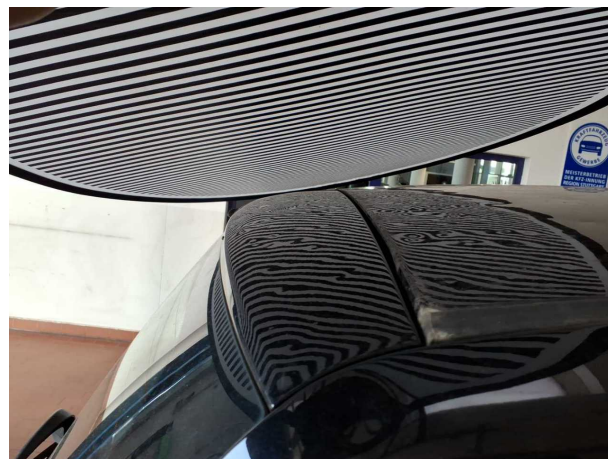
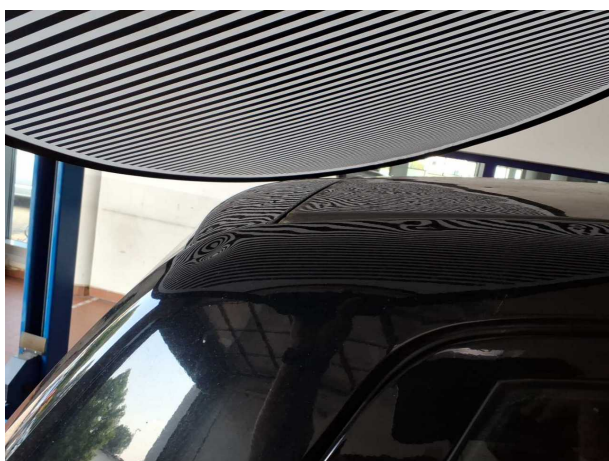
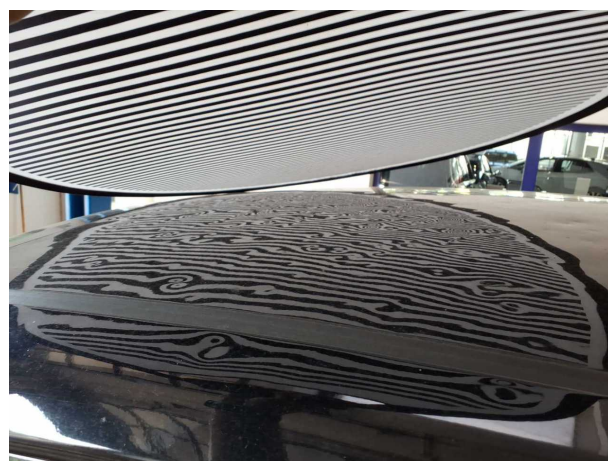
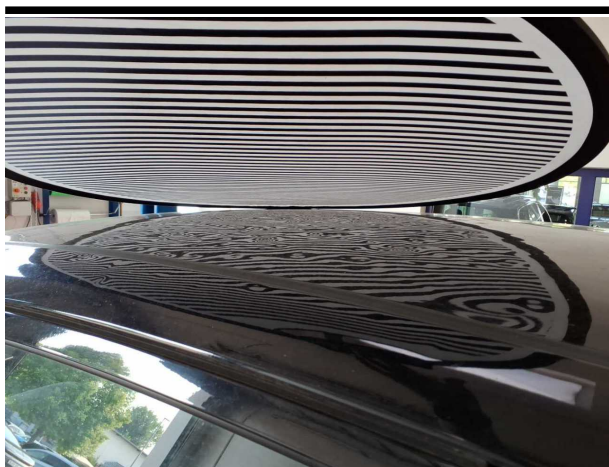
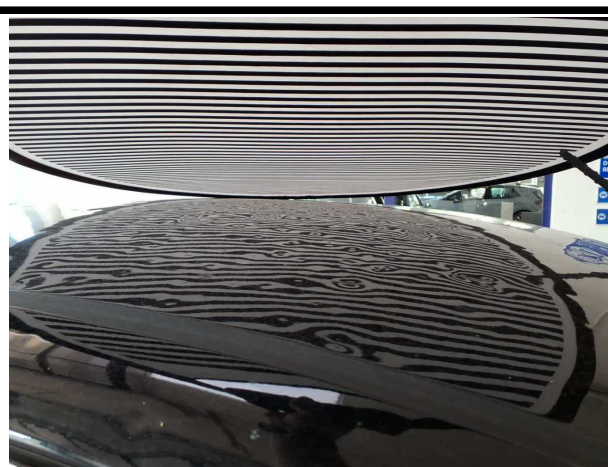
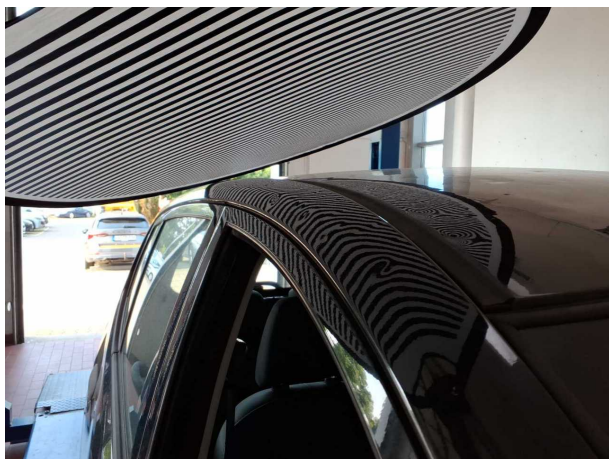
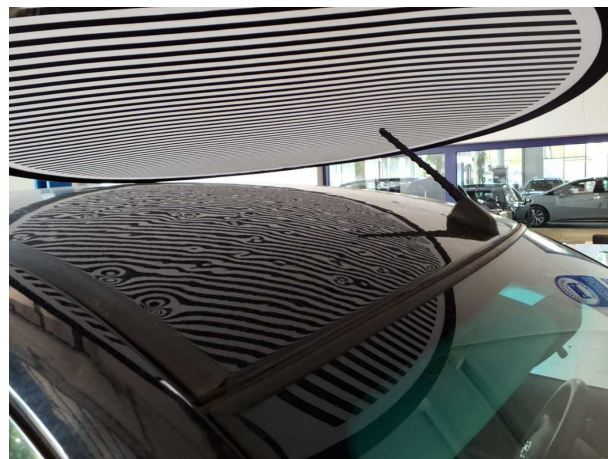
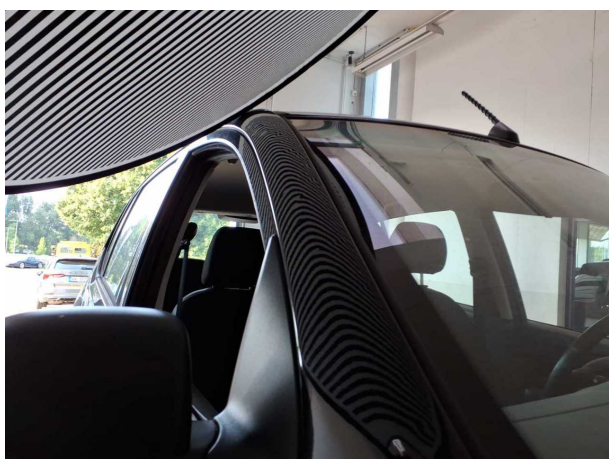
| Nr. | Schadenort | Schadenshöhe (netto) | Wertminderung |
|---|---|---|---|
| 1 | Hagelschlag | | |

- Reparaturhistorie lag nicht vor.
- Fahrzeug hat einen Hagelschaden.

Unfall 1: Hagelschlag
