## Volkswagen Touran Trendline

EZ 03/2005 | Van | Diesel | Schaltgetriebe | 331.757km  
Besteuerung: Differenzbesteuert (§24 UStG)  
Fahrzeugstandort: 80\*\*\*  
Fahrzeug aufgenommen am: 14.07.2026

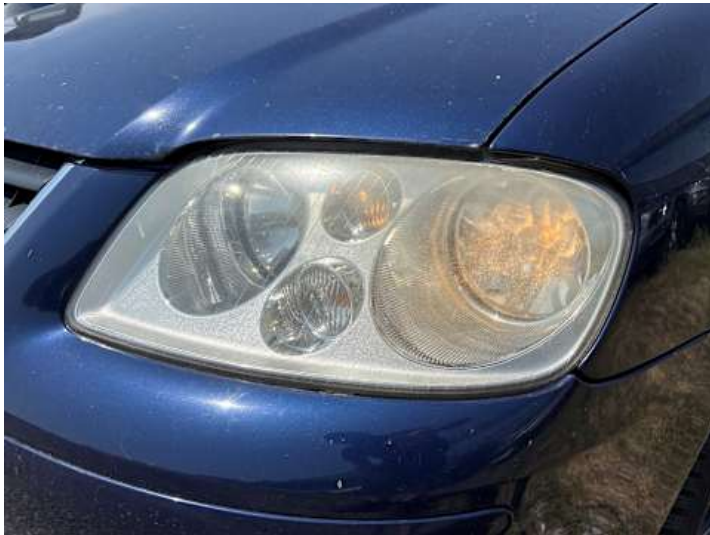
Scheinwerfer (links) (Blind)

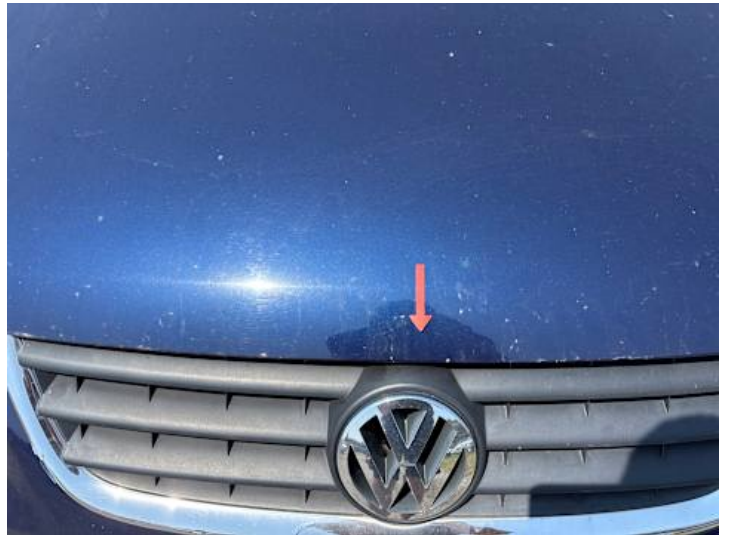
Motorhaube (Rost, Steinschlag)

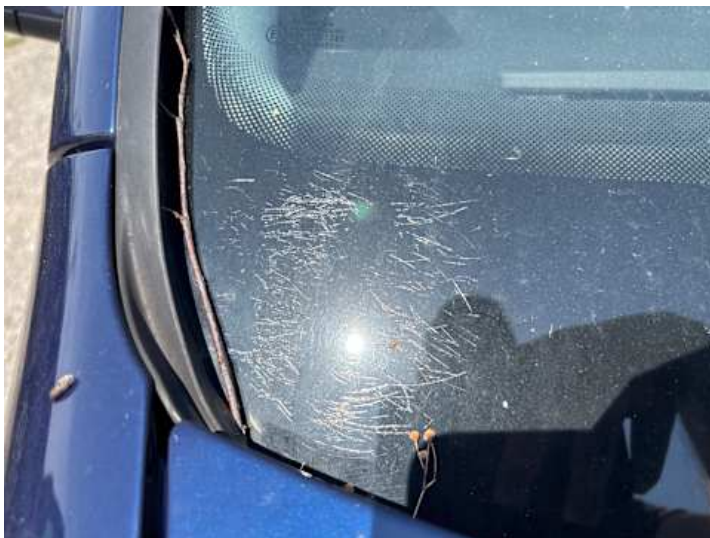
Windschutzscheibe (Kratzer)

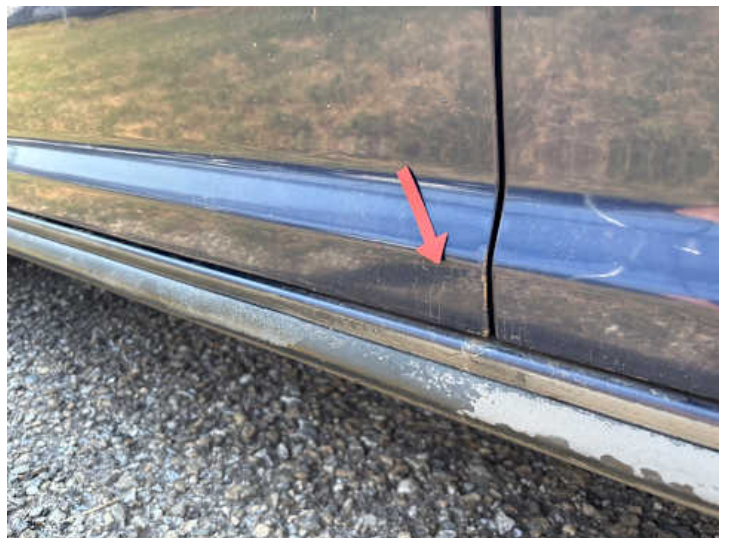
Fahrtür (Rost)

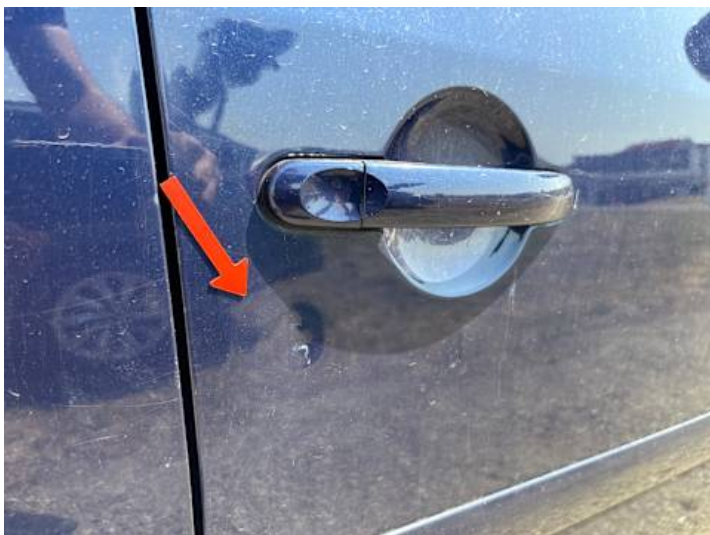
Beifahrtür (Delle)

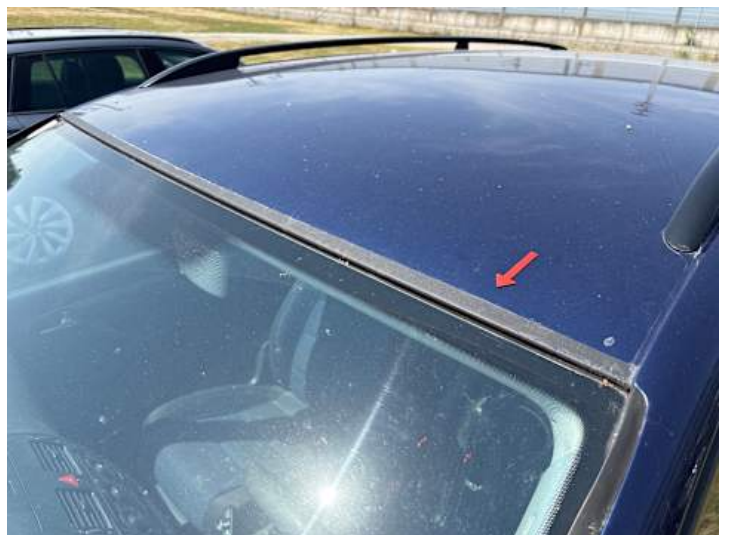
Dach (Kratzer, Lackschaden)

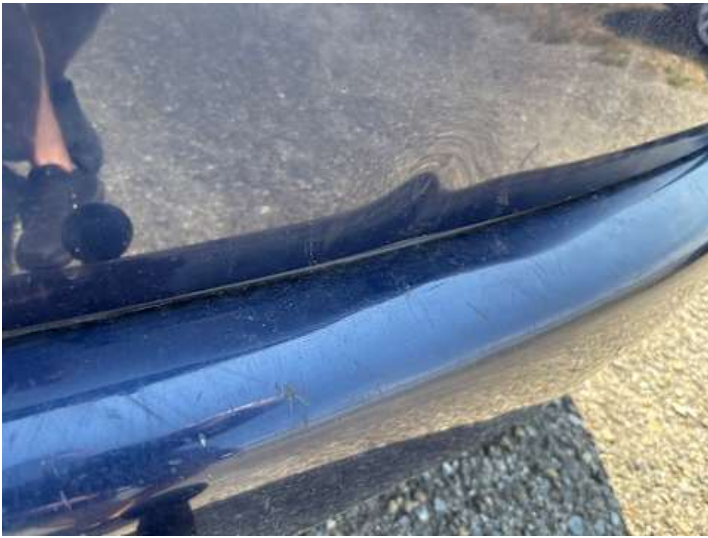
Stoßstange hinten (Kratzer, Lackschaden)

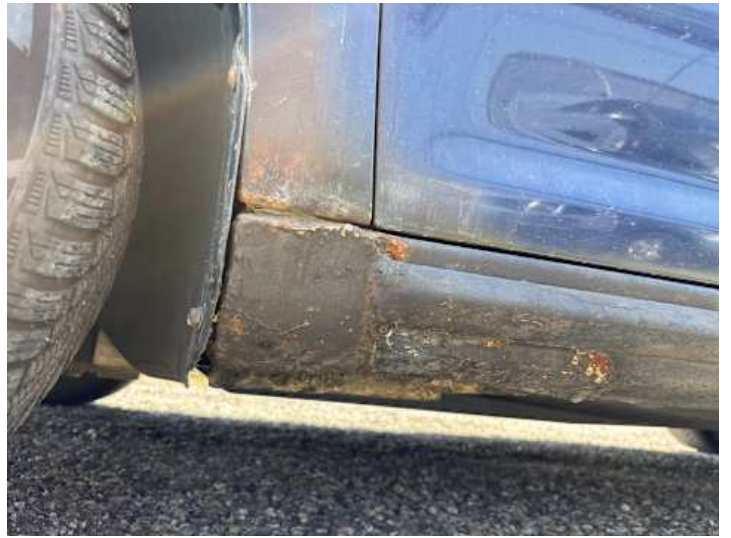
Schweller links (Rost)

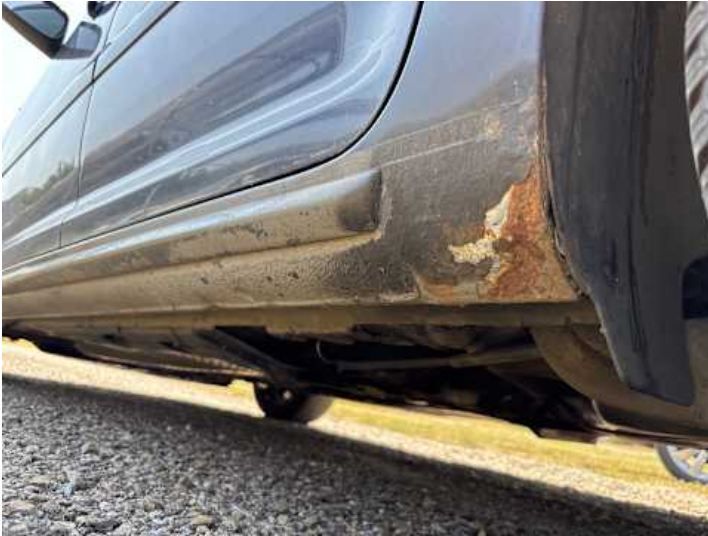
Schweller links (Rost)

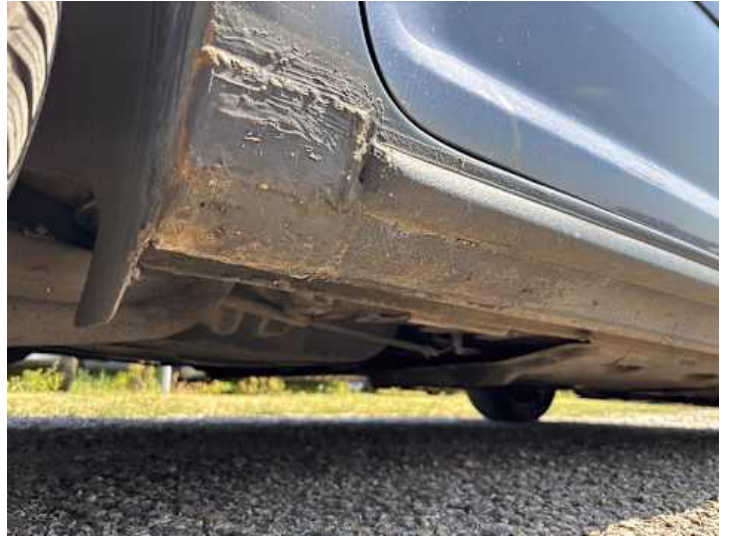
Schweller rechts (Rost)

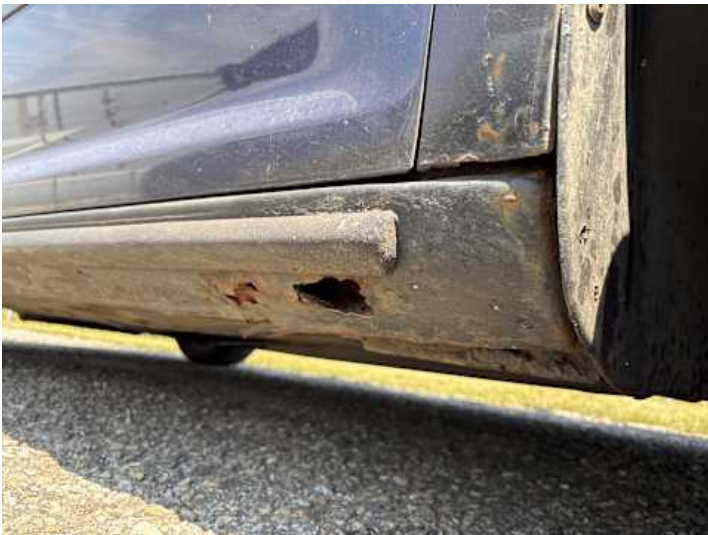
Schweller rechts (Rost)

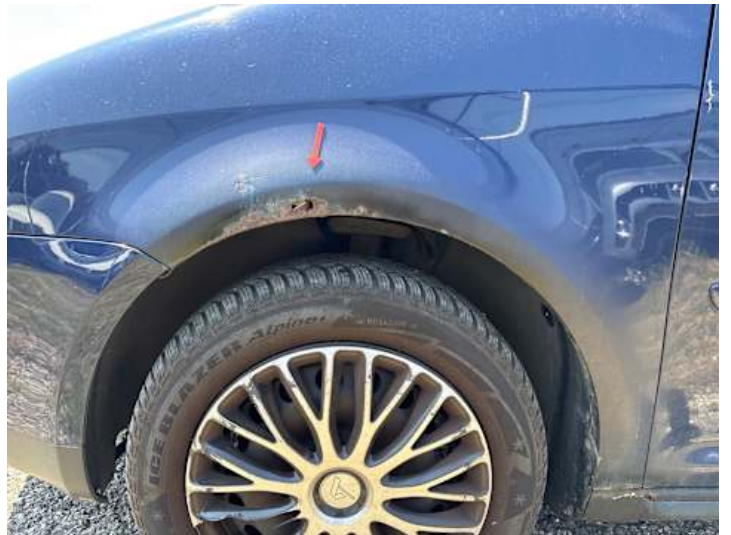
Kotflügel vorne links (Rost)

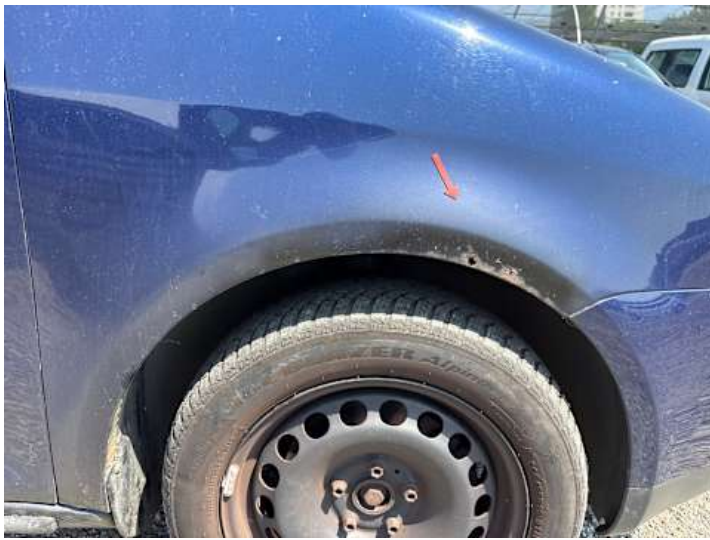
Kotflügel vorne rechts (Rost)

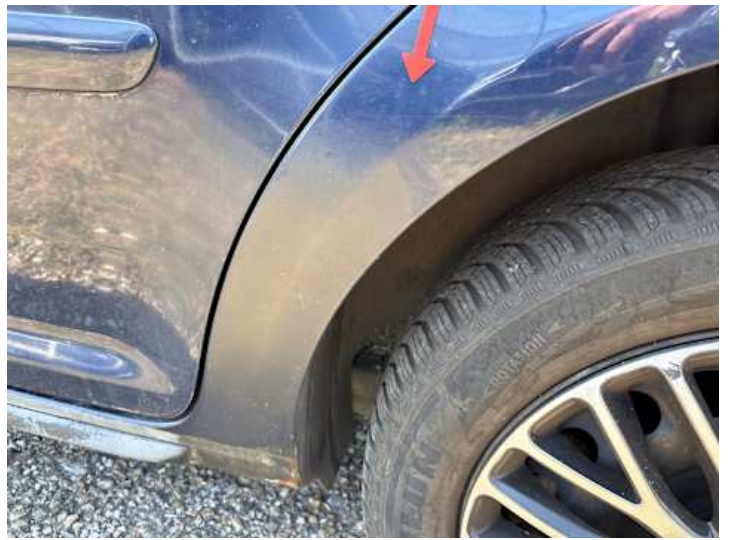
Seitenteil hinten links (Riss/Bruch, Unsachgemäß instand gesetzt)

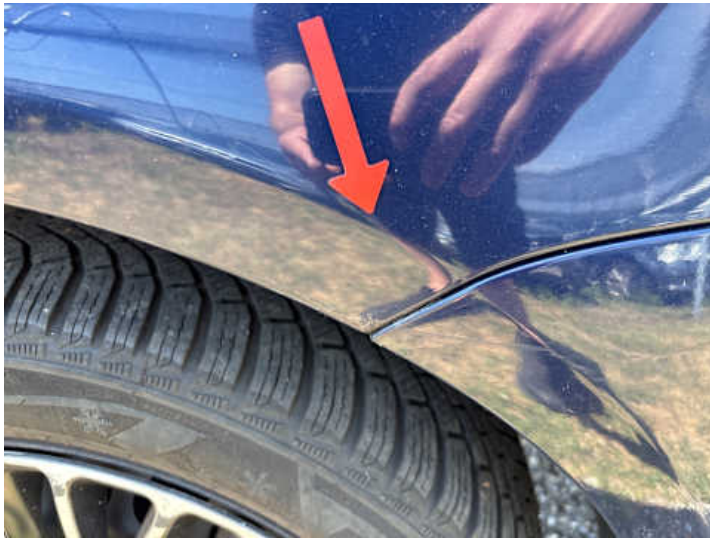
Seitenteil hinten links (Riss/Bruch, Unsachgemäß instand gesetzt)

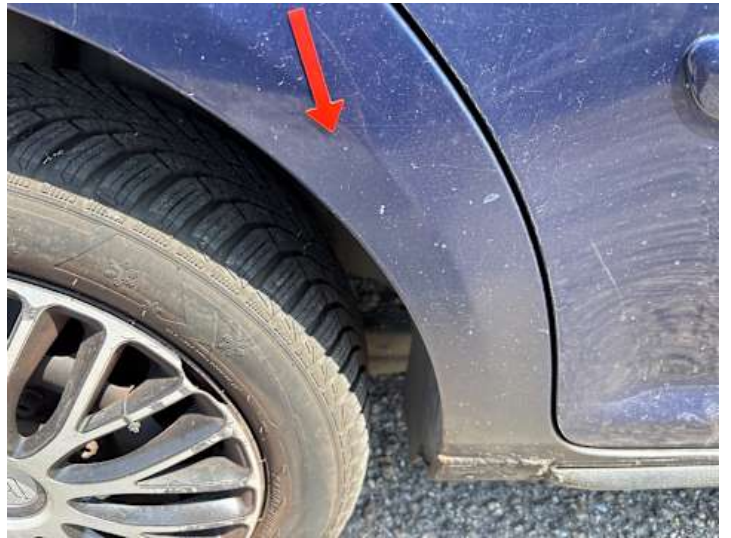
Seitenteil hinten rechts (Rost, Unsachgemäß instand gesetzt)

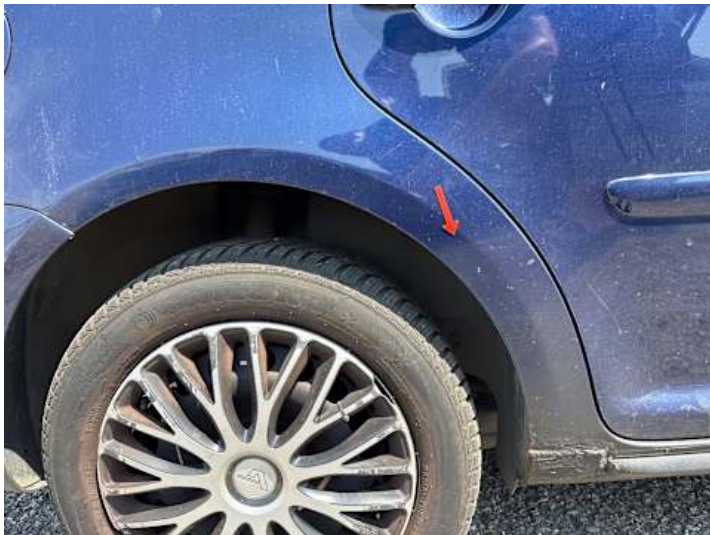
Seitenteil hinten rechts (Rost, Unsachgemäß instand gesetzt)

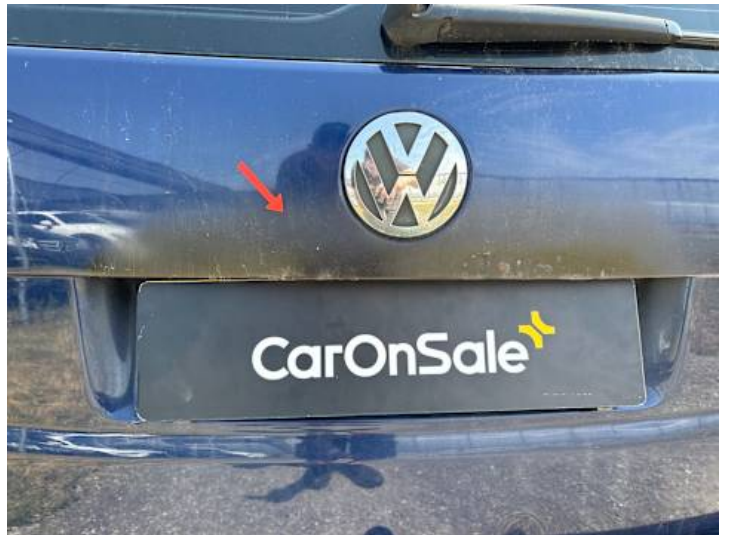
| Fahrzeugteil | Lackschichtdicke (in µm) | Fahrzeugteil | Lackschichtdicke (in µm) |
|---|---|---|---|
| Motorhaube | 130 | Heckklappe | 250 |

Heckklappe (Verformung, Rost, Unsachgemäß instand gesetzt)

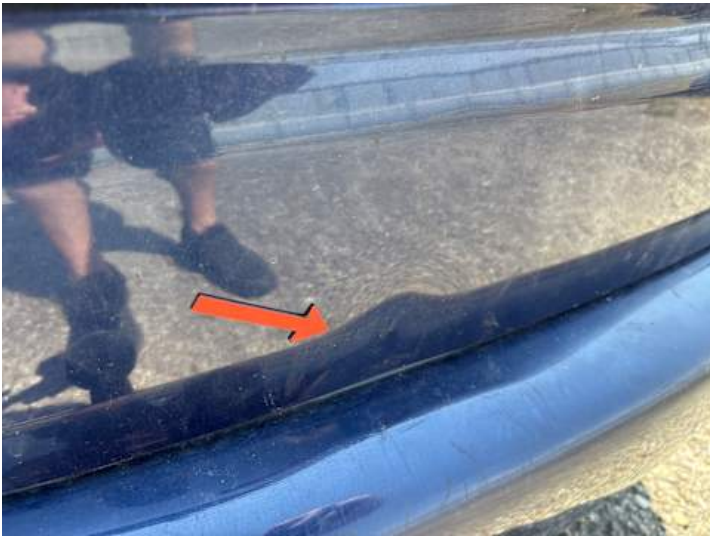
Heckklappe (Verformung, Rost, Unsachgemäß instand gesetzt)

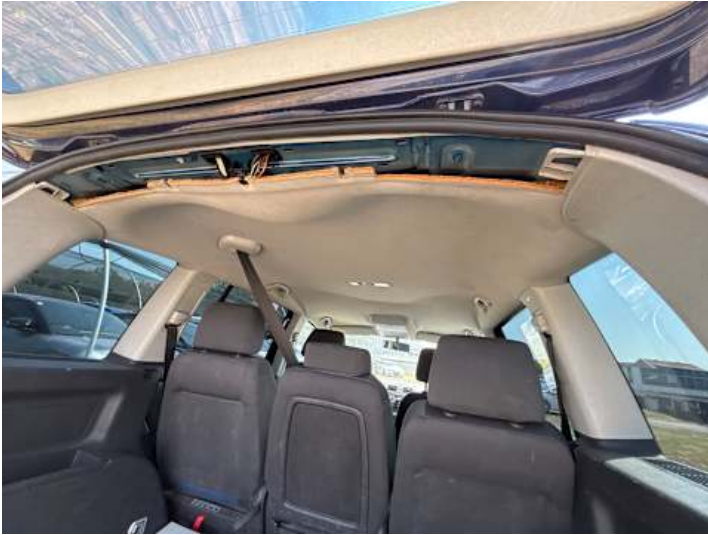
Innenraum (Riss/Bruch)

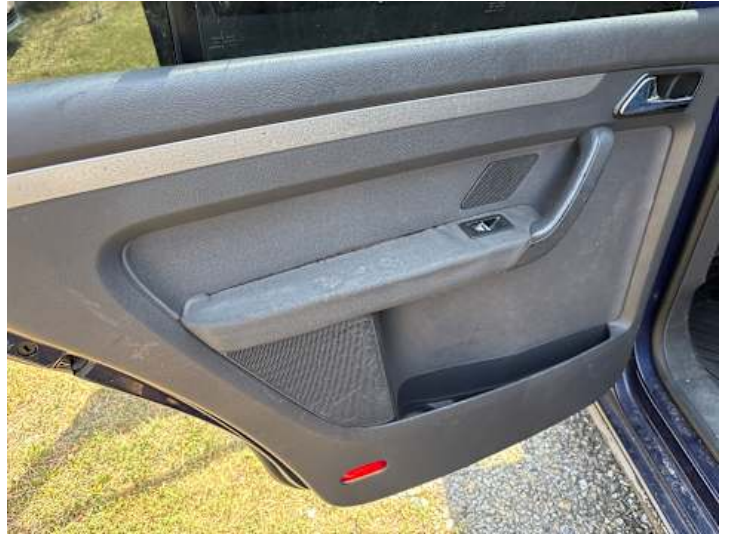
Innenraum (Kratzer, Verschleiß, Verschmutzung, Riss/Bruch)

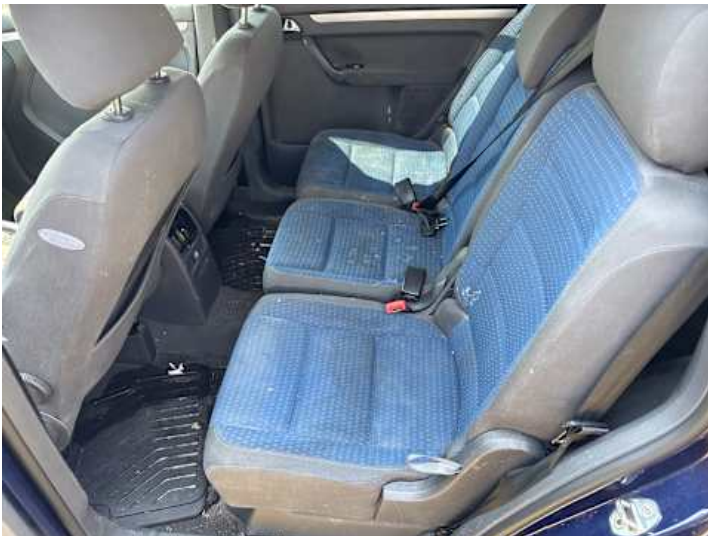
Innenraum (Kratzer, Verschleiß, Verschmutzung, Riss/Bruch)

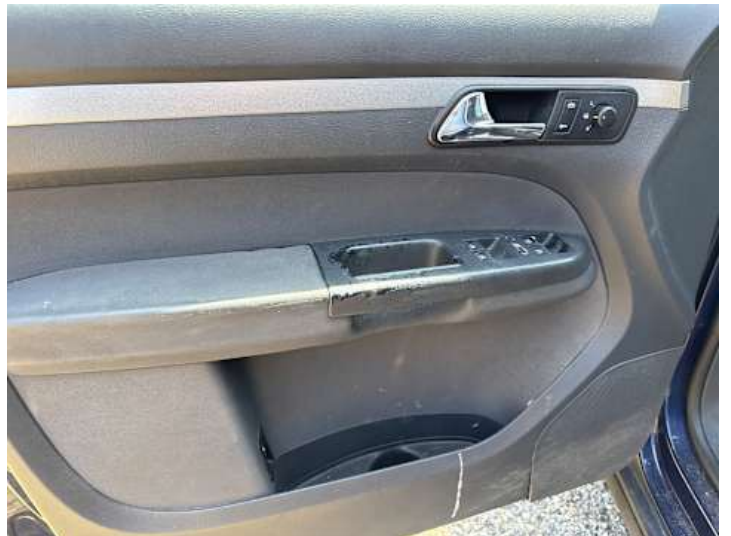
Innenraum (Kratzer, Verschleiß, Verschmutzung, Riss/Bruch)

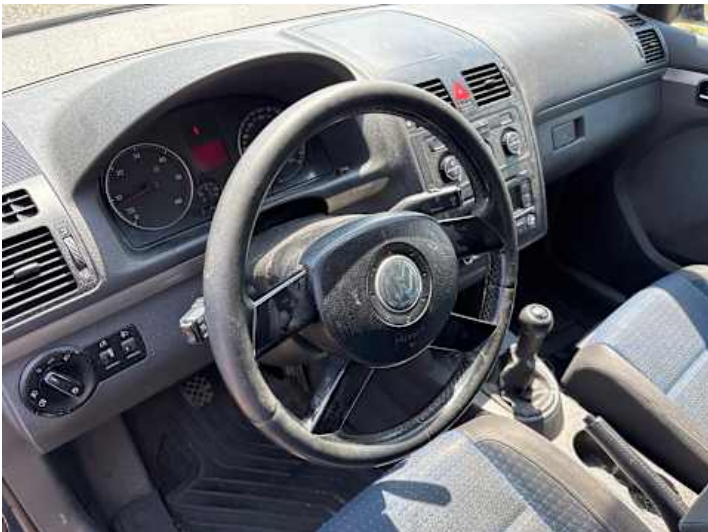
Innenraum (Kratzer, Verschleiß, Verschmutzung, Riss/Bruch)

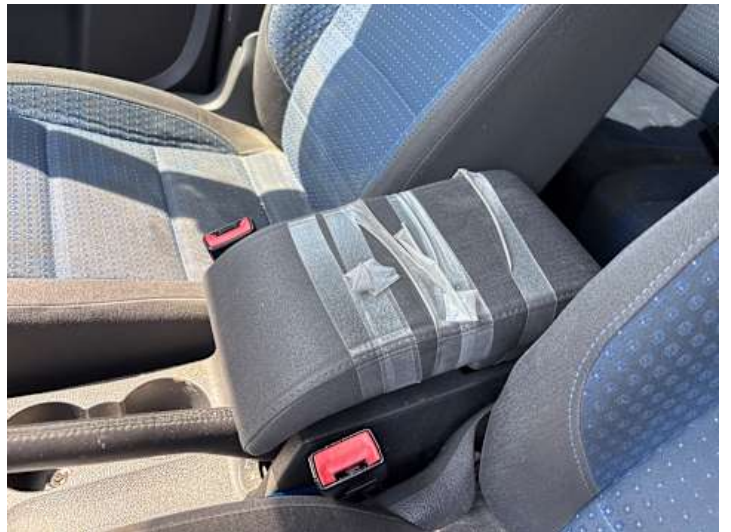
Innenraum (Kratzer, Verschleiß, Verschmutzung, Riss/Bruch)

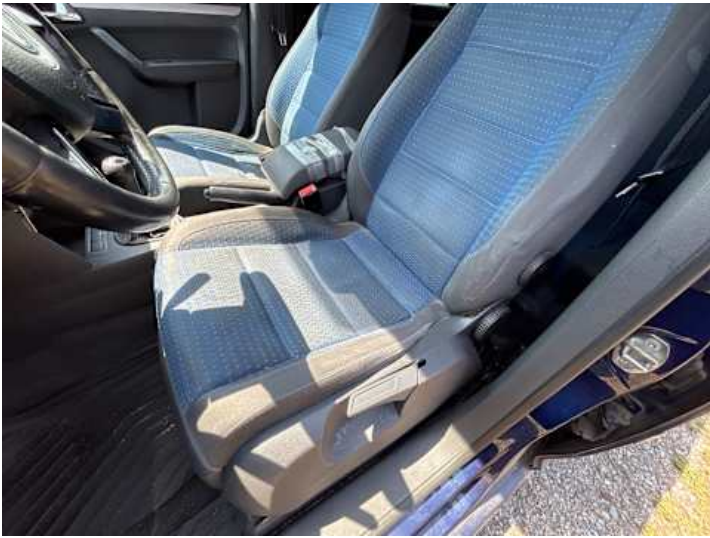
Innenraum (Kratzer, Verschleiß, Verschmutzung, Riss/Bruch)
