## Nissan X-Trail Sport

EZ 03/2005 | Geländewagen | Diesel | Schaltgetriebe | 304.392km  
Besteuerung: Differenzbesteuert (§25a UStG)  
Fahrzeugstandort: 69\*\*\*  
Fahrzeug aufgenommen am: 06.08.2026

# Fahrzeugfotos

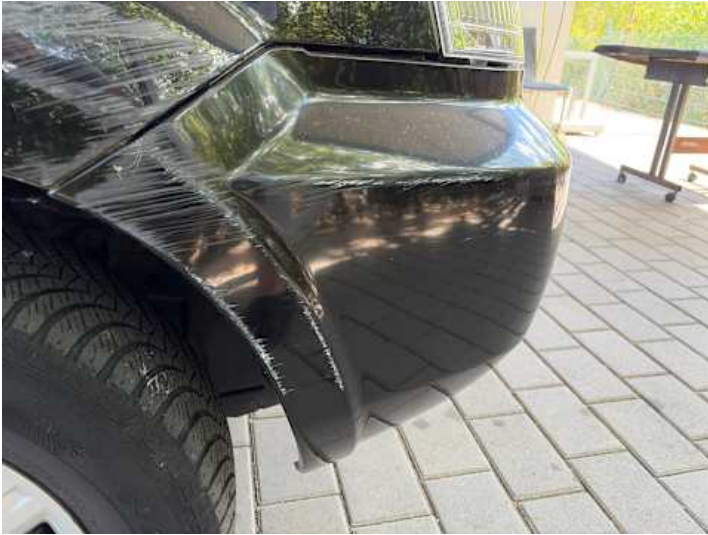
Stoßstange vorne (Kratzer)

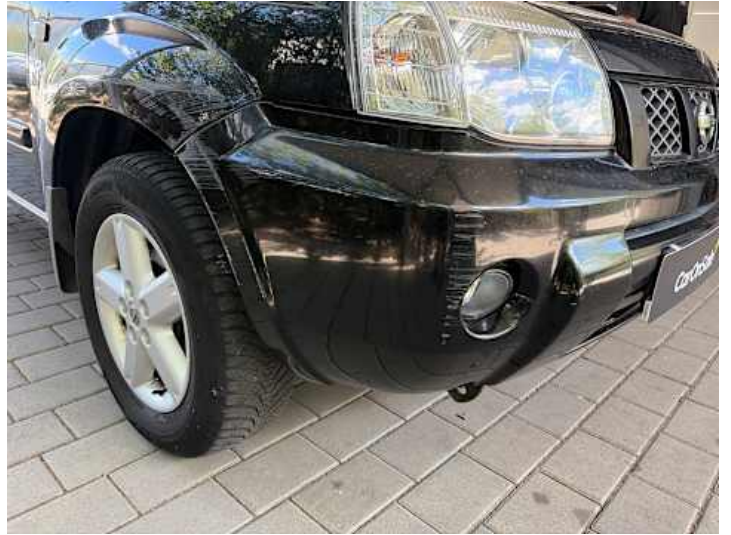
Stoßstange vorne (Kratzer)

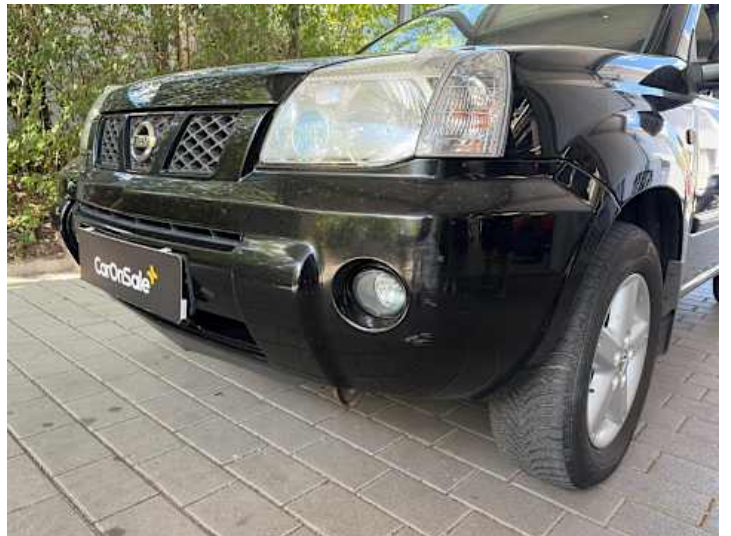
Stoßstange vorne (Kratzer)

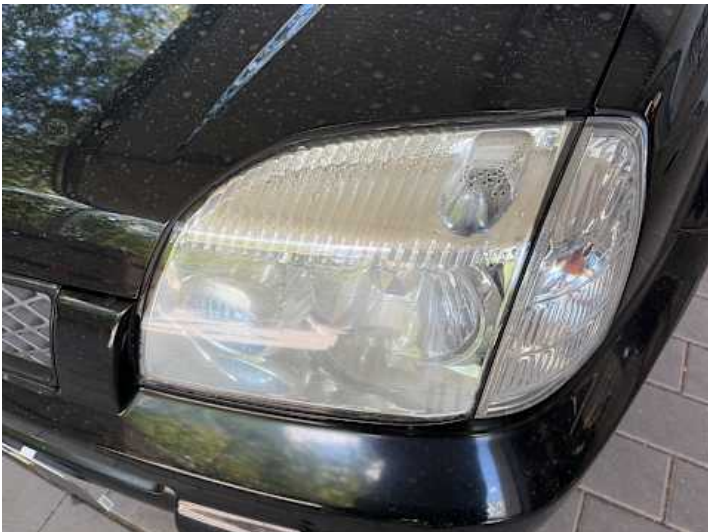
Scheinwerfer (links) (Undicht)

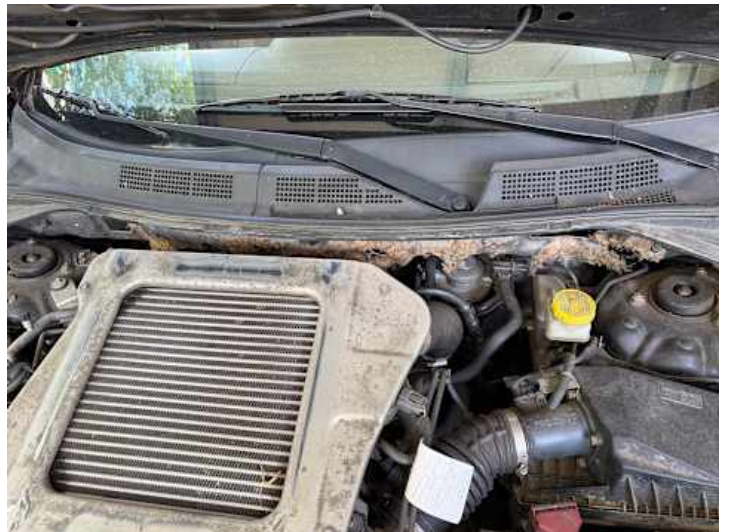
Motorhaube (Riss/Bruch)

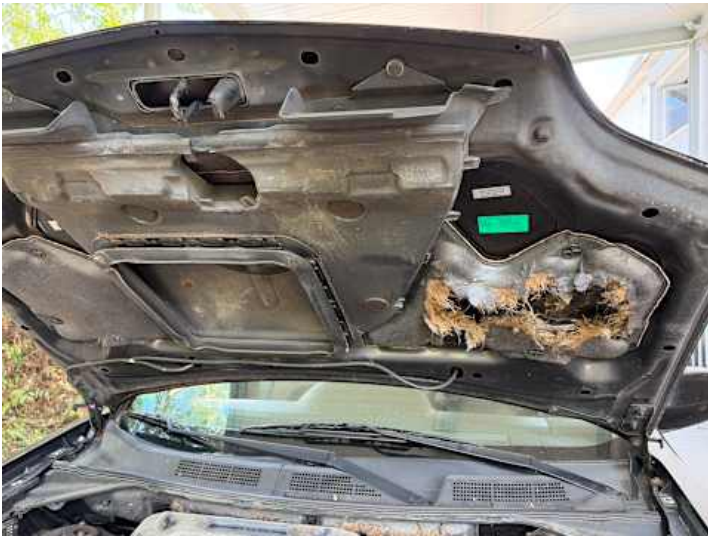
Motorhaube (Riss/Bruch)

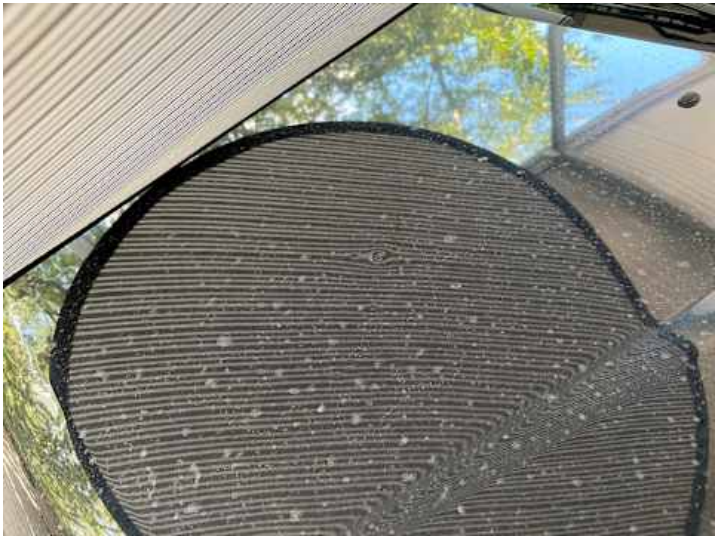
Motorhaube (Delle)

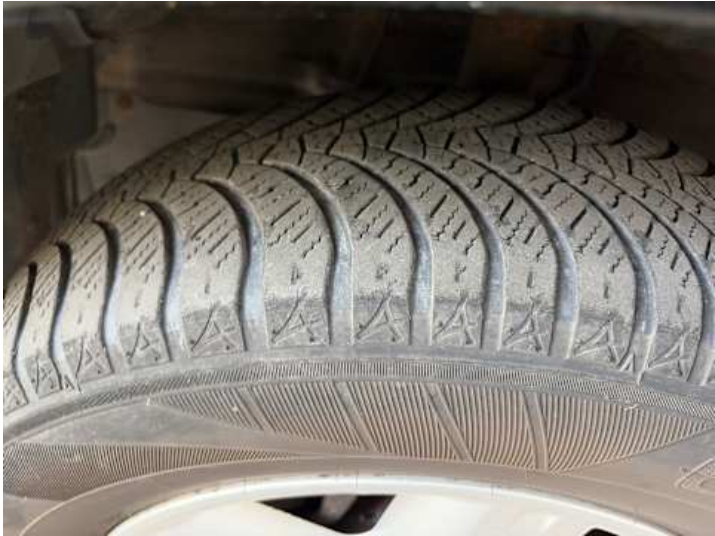
Ungleichmäßig  
abgefahren

Rad (Ungleichmäßig abgefahren)

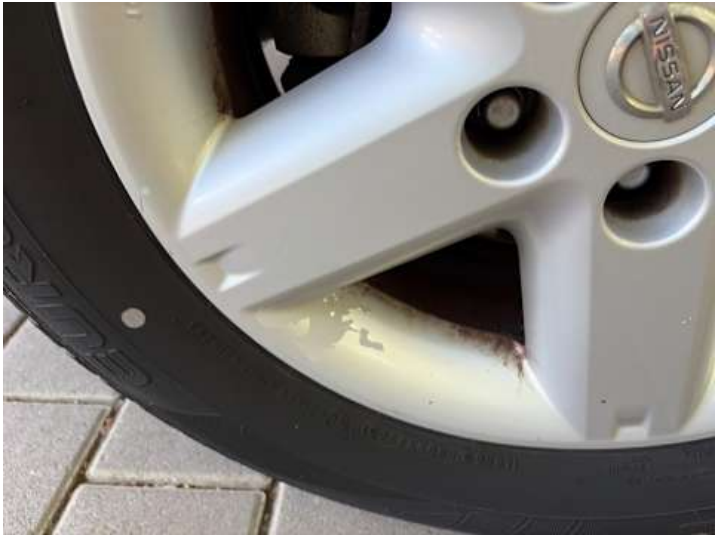
Rost

Rad (Rost)

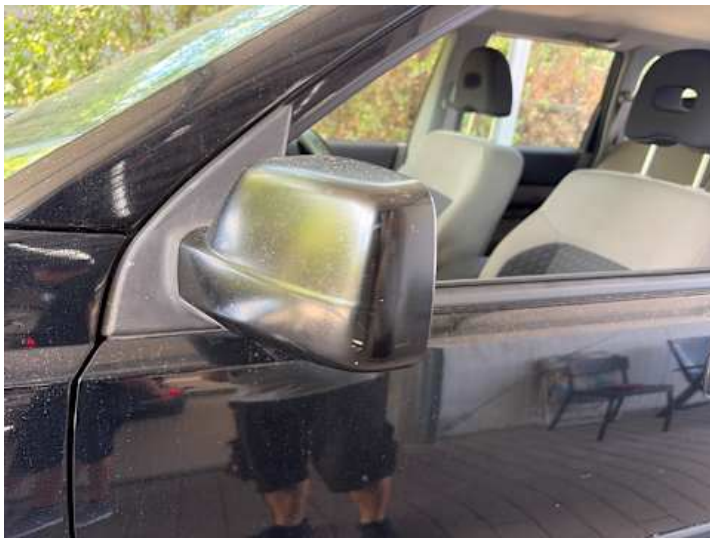
Fahrtür (Kratzer, Delle)

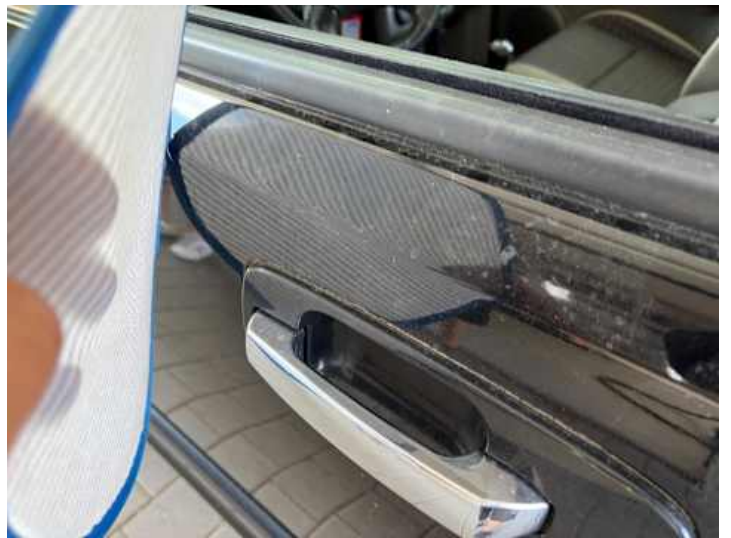
Fahrtür (Kratzer, Delle)

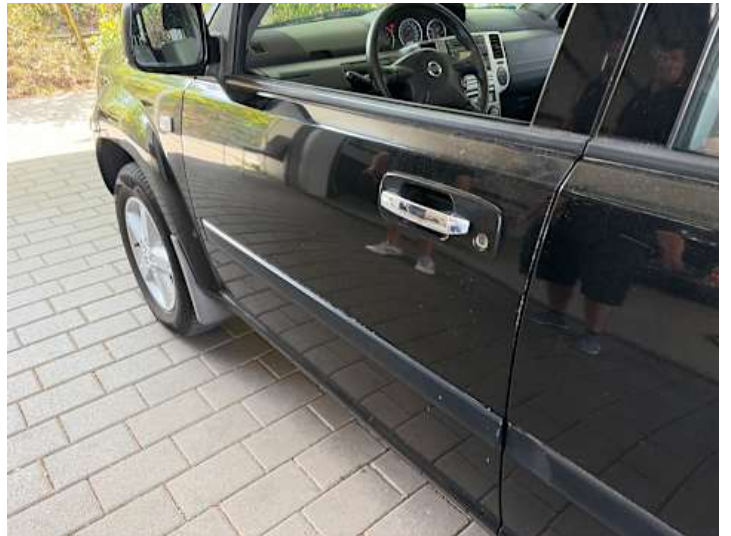
Fahrtür (Kratzer, Delle)

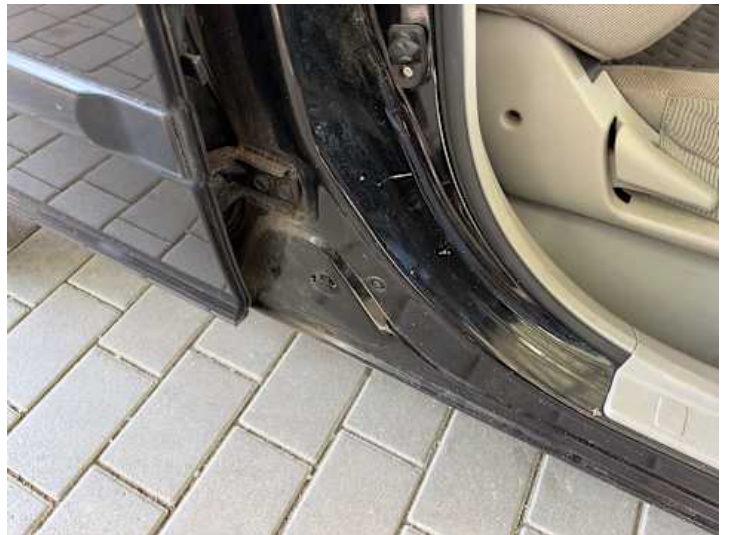
Beifahrtür (Kratzer, Delle)

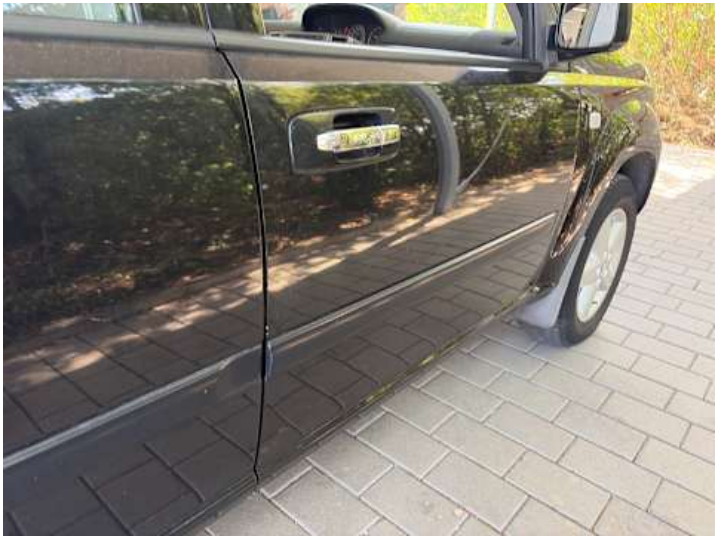
Beifahrertür (Kratzer, Delle)

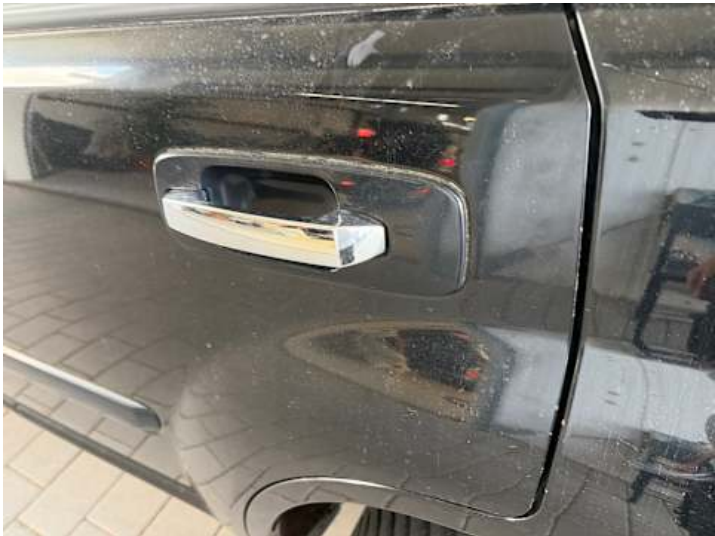
Türe hinten links (Kratzer, Delle)

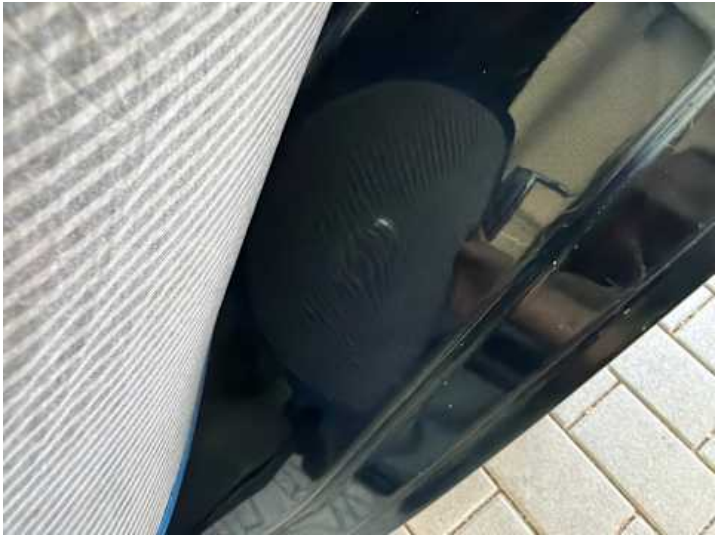
Türe hinten links (Kratzer, Delle)

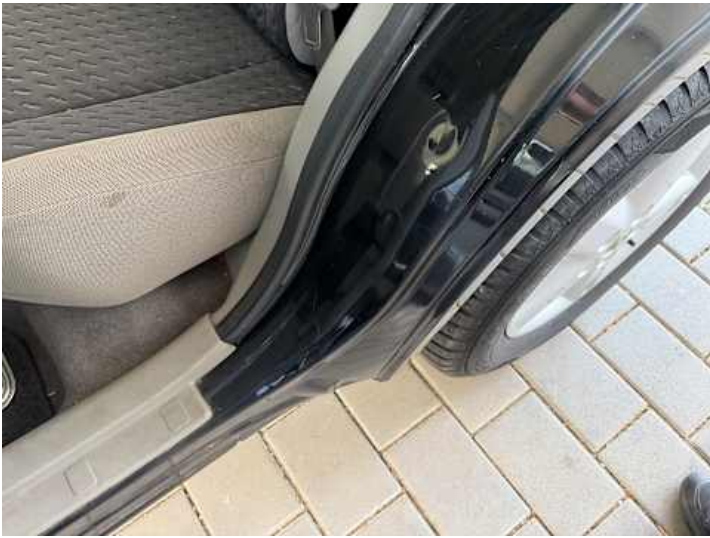
Türe hinten links (Kratzer, Delle)

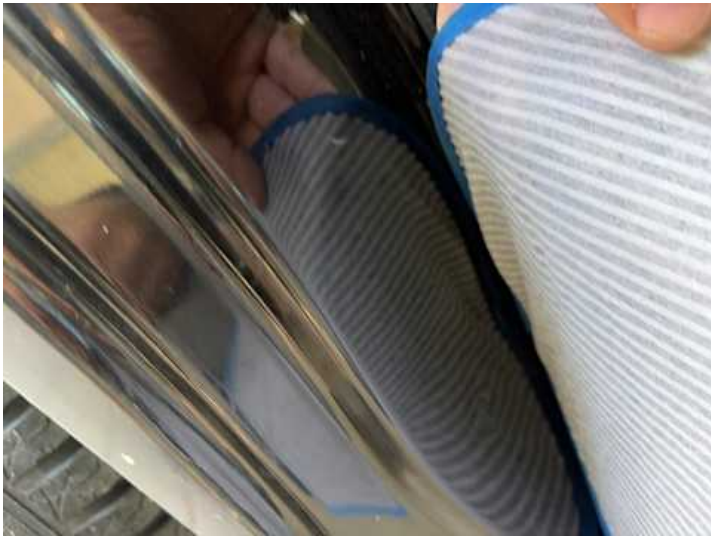
Türe hinten rechts (Kratzer, Delle)

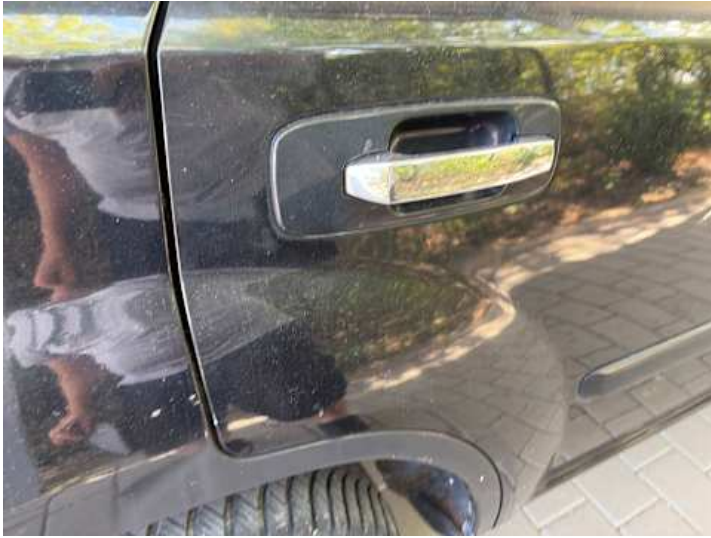
Türe hinten rechts (Kratzer, Delle)

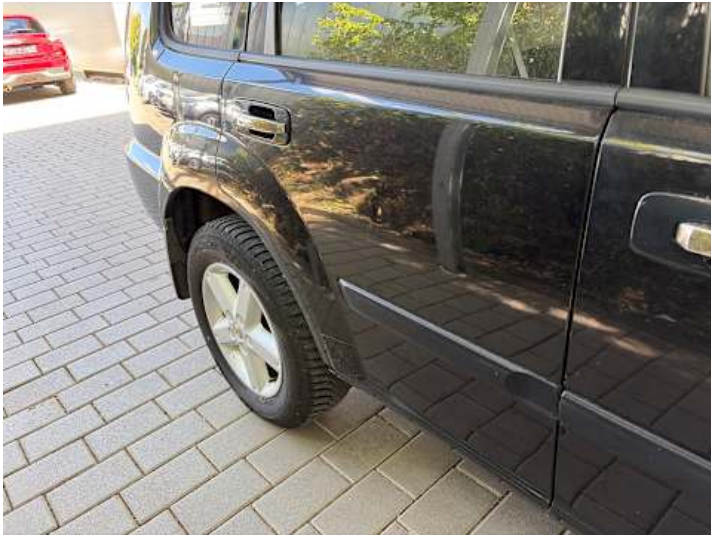
Türe hinten rechts (Kratzer, Delle)

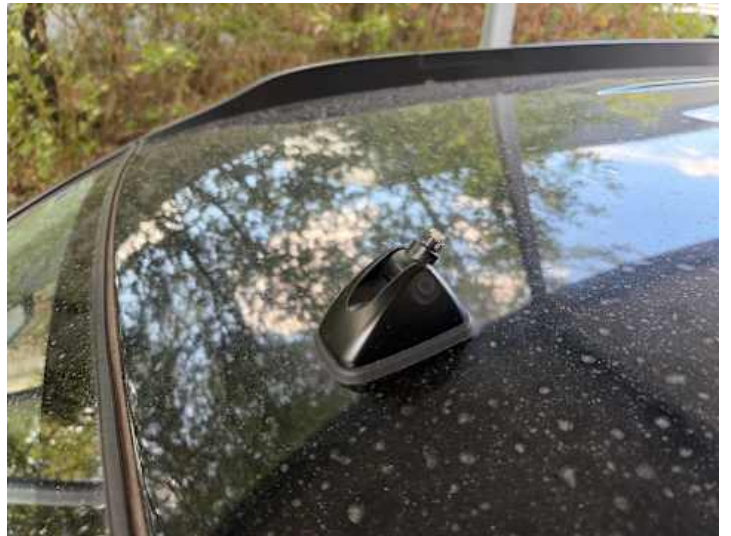
Dach (Riss/Bruch, Anderer Schaden): Antenne defekt ;

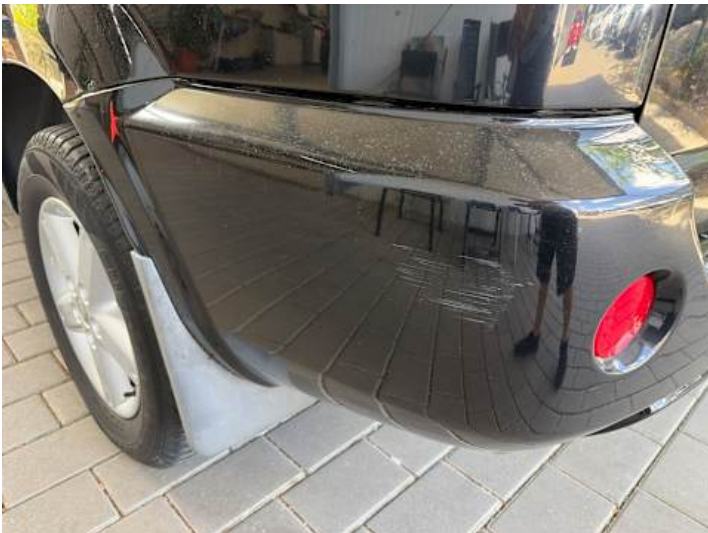
Stoßstange hinten (Kratzer)

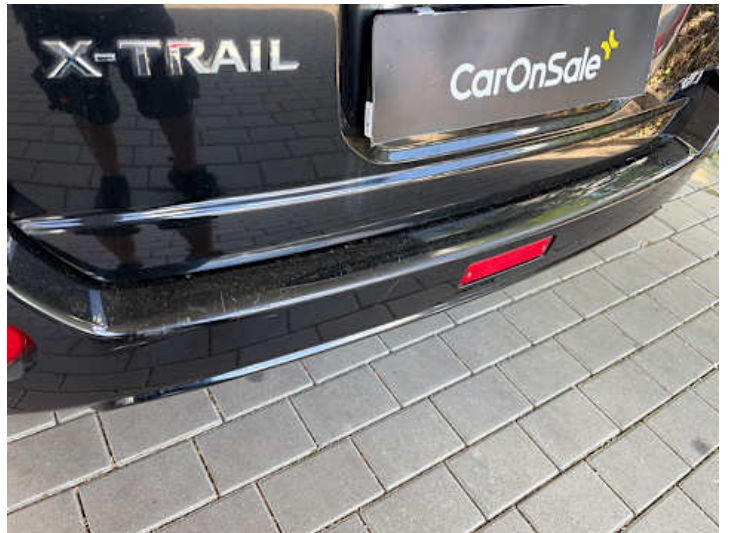
Stoßstange hinten (Kratzer)

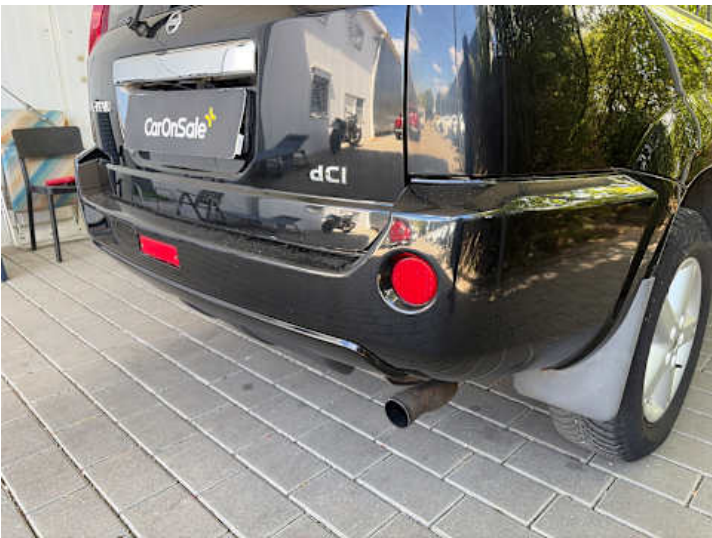
Stoßstange hinten (Kratzer)

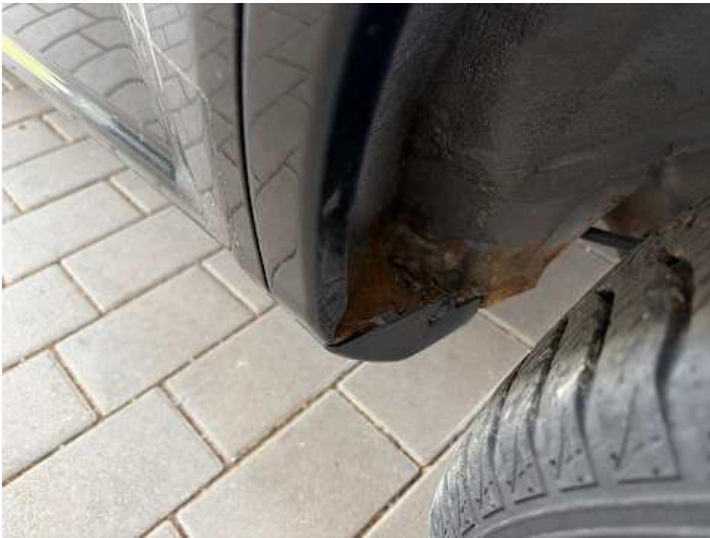
Schweller links (Rost)

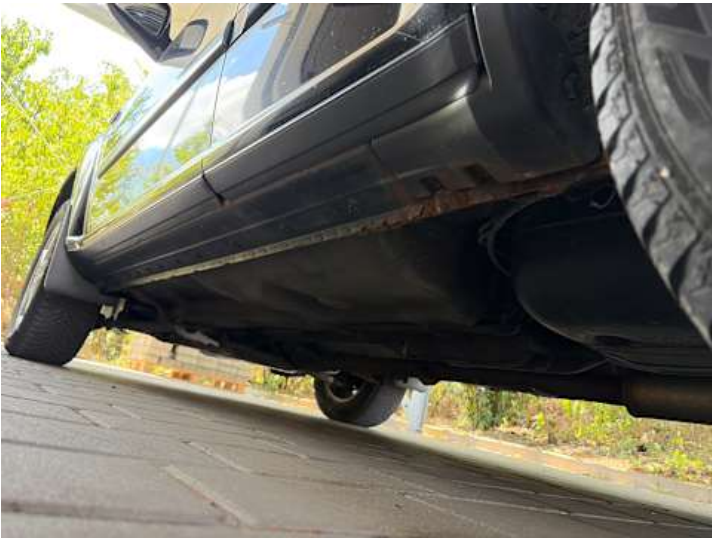
Schweller links (Rost)

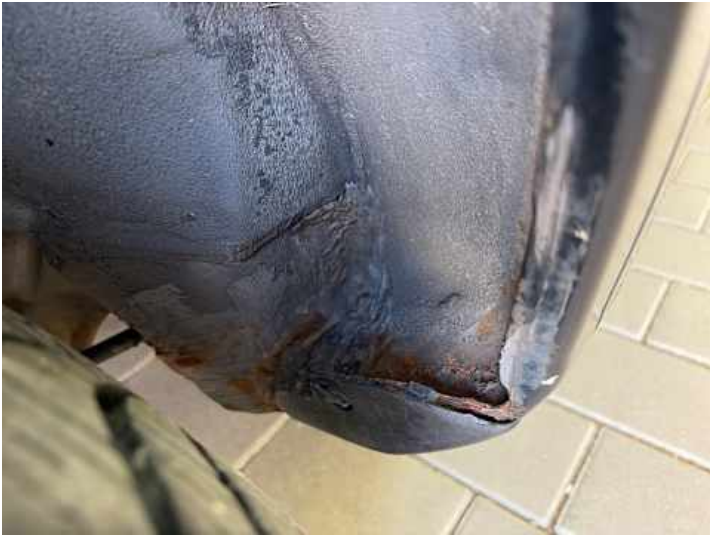
Schweller rechts (Rost)

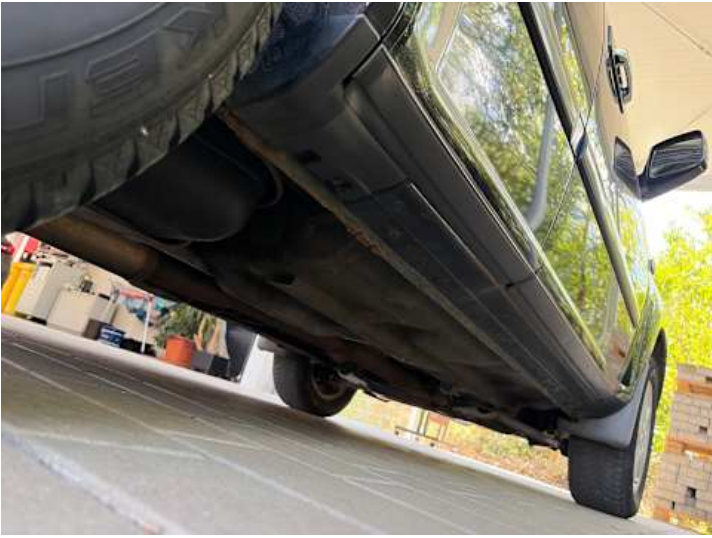
Schweller rechts (Rost)

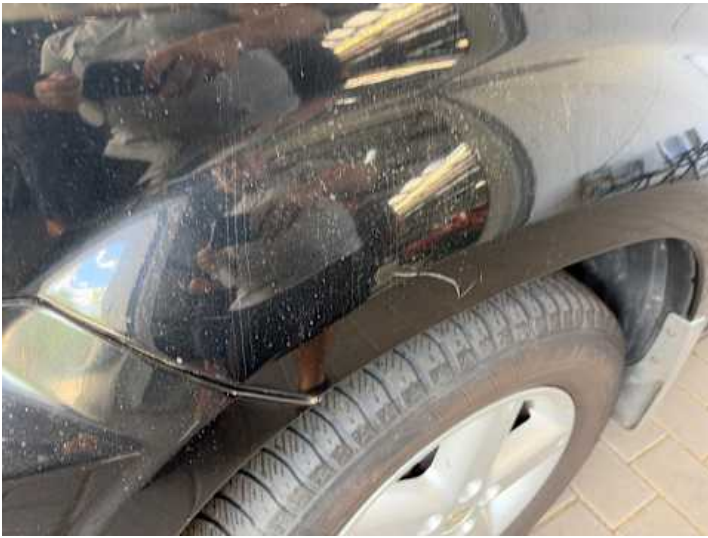
Kotflügel vorne links (Kratzer)

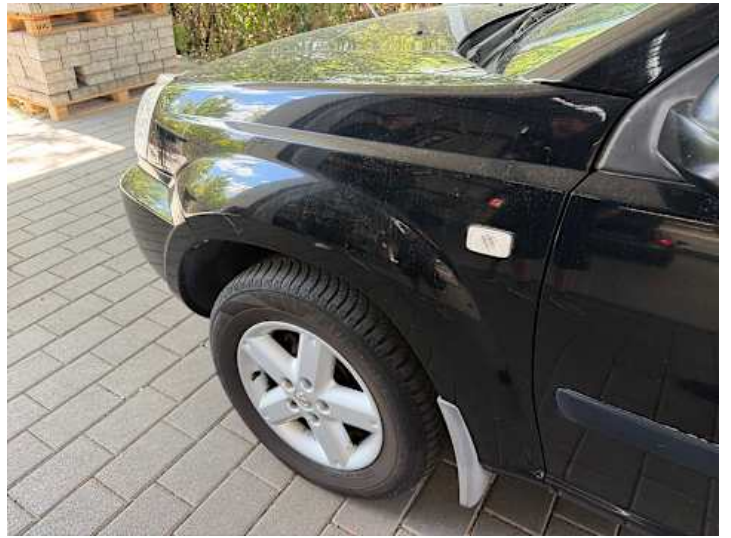
Kotflügel vorne links (Kratzer)

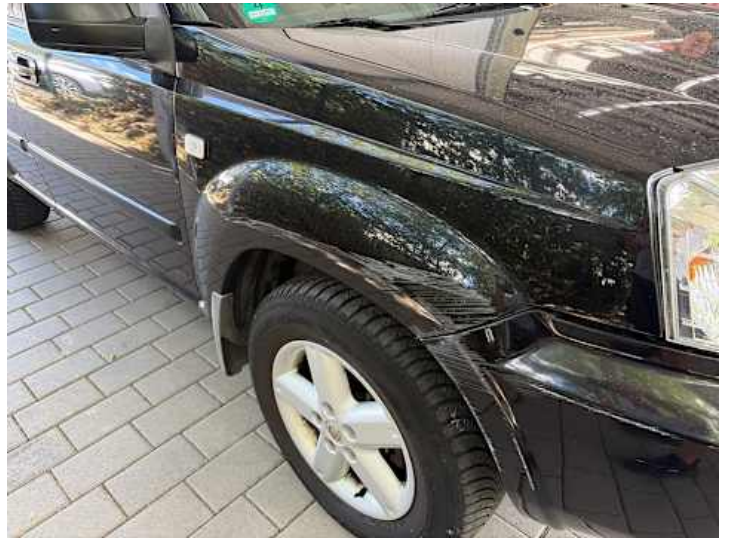
Kotflügel vorne rechts (Kratzer)

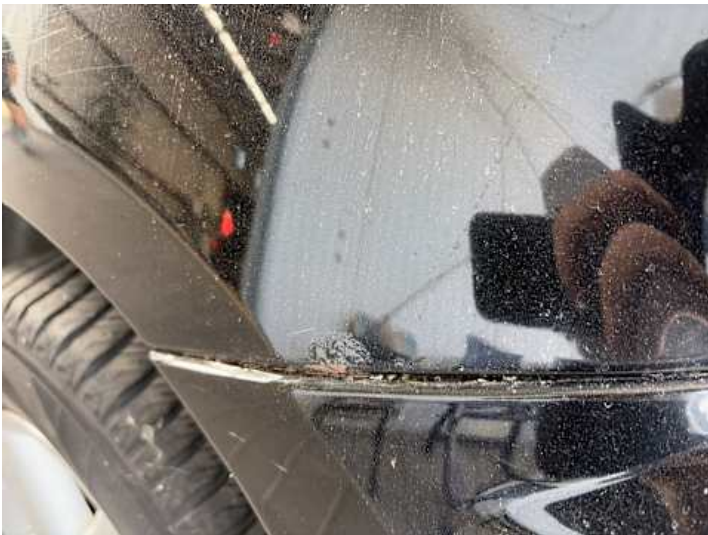
| Fahrzeugteil | Lackschichtdicke (in µm) | Fahrzeugteil | Lackschichtdicke (in µm) |
|---|---|---|---|
| Seitenteil hinten links | 210 | Seitenteil hinten rechts | 115 |

Seitenteil hinten links (Rost, Kratzer)

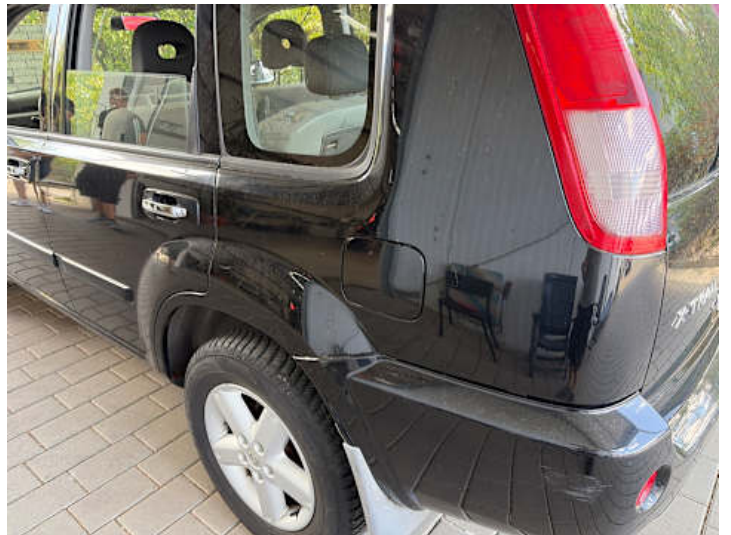
Seitenteil hinten links (Rost, Kratzer)

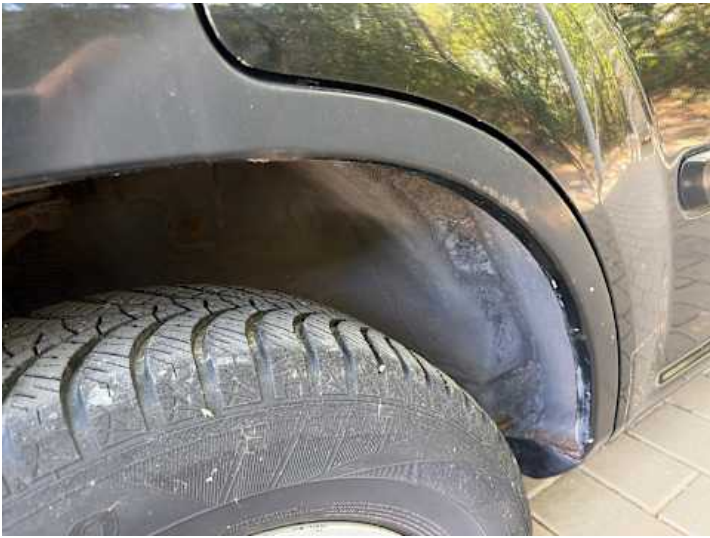
Seitenteil hinten rechts (Lackschaden, Kratzer, Rost)

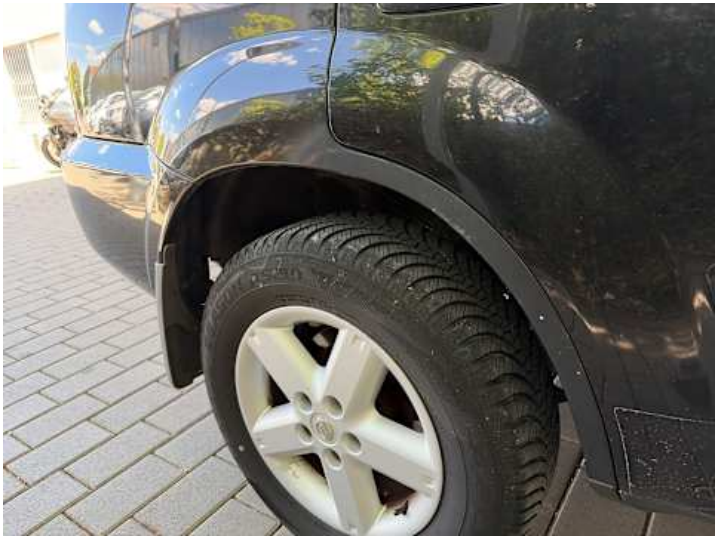
Seitenteil hinten rechts (Lackschaden, Kratzer, Rost)

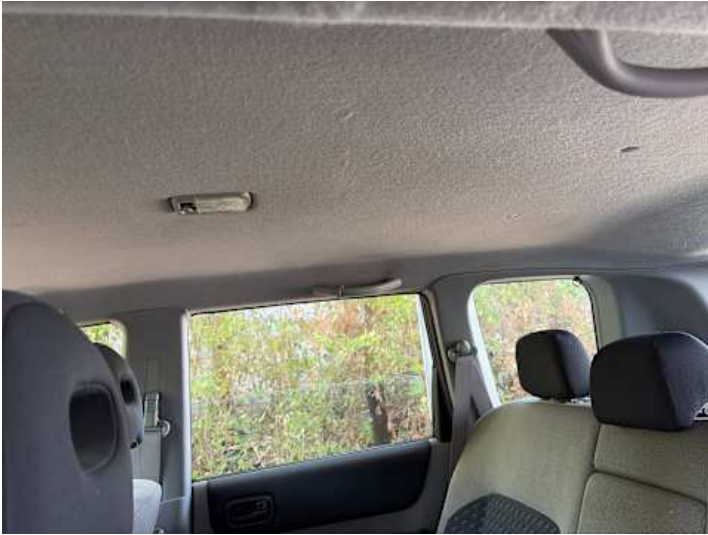
Innenraum (Verschleiß)

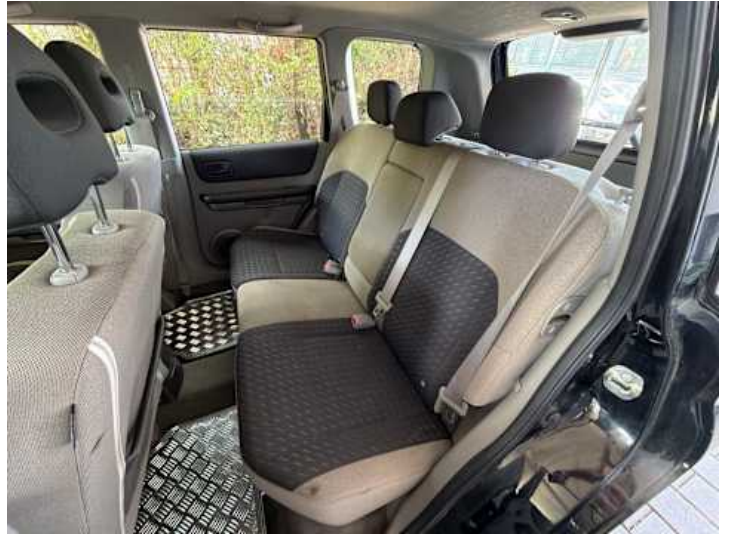
Innenraum (Verschleiß)

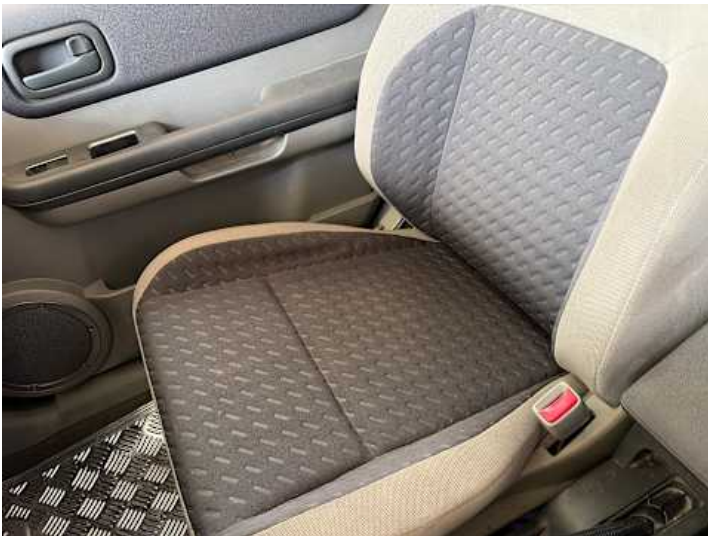
Innenraum (Verschleiß)

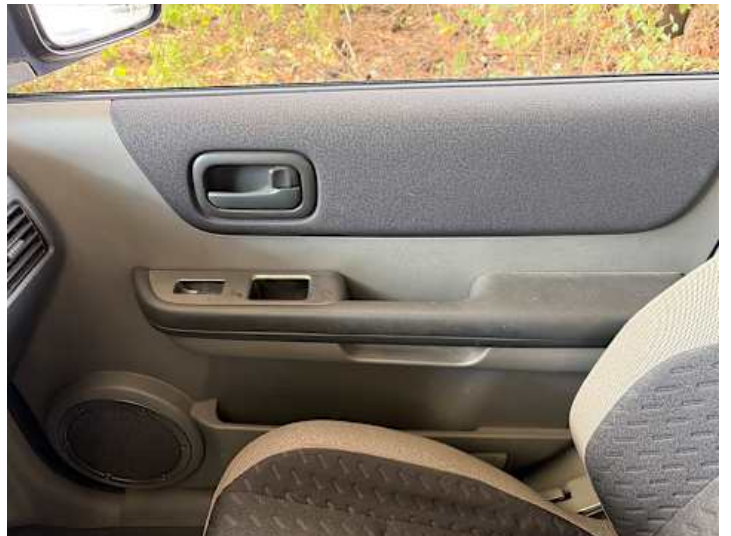
Innenraum (Verschleiß)

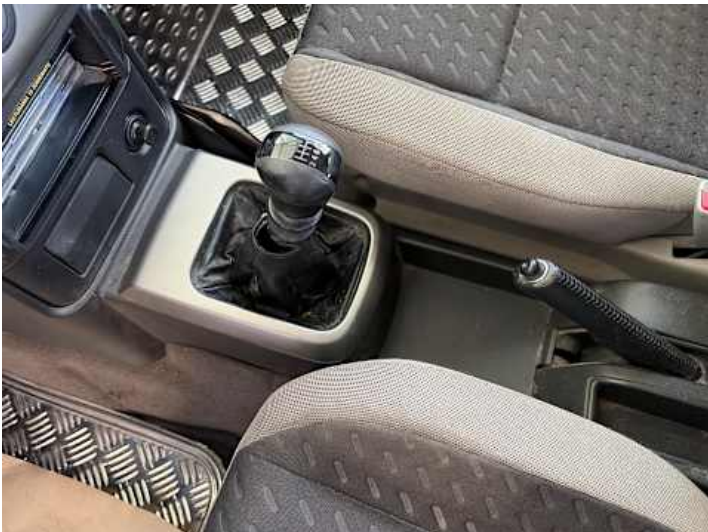
Innenraum (Verschleiß)

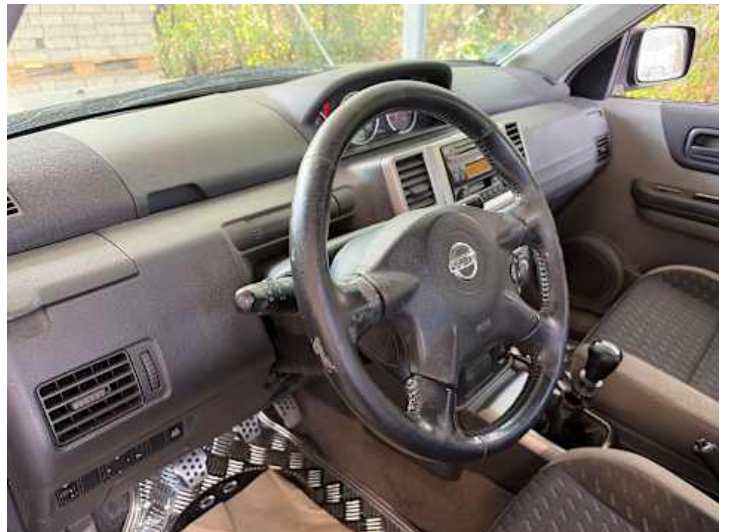
Innenraum (Verschleiß)

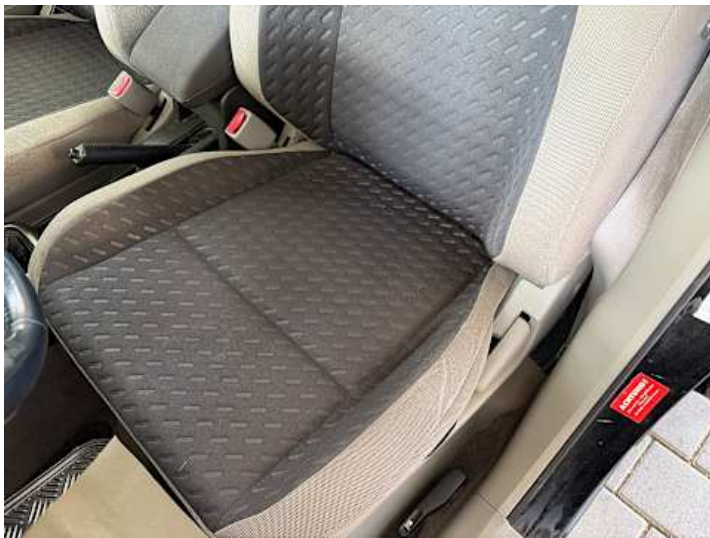
Innenraum (Verschleiß)

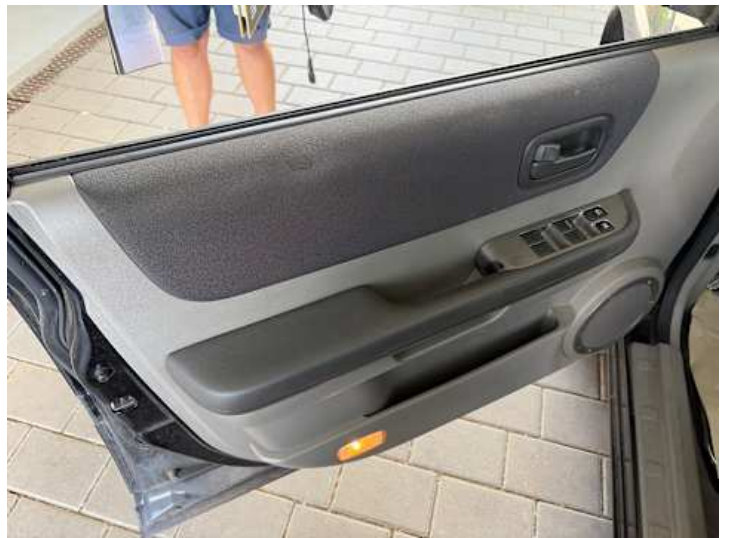
Innenraum (Verschleiß)

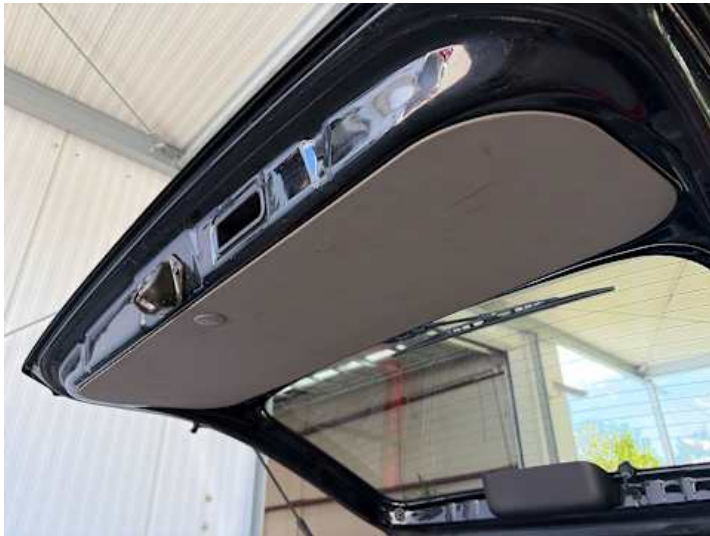
Innenraum (Verschleiß)

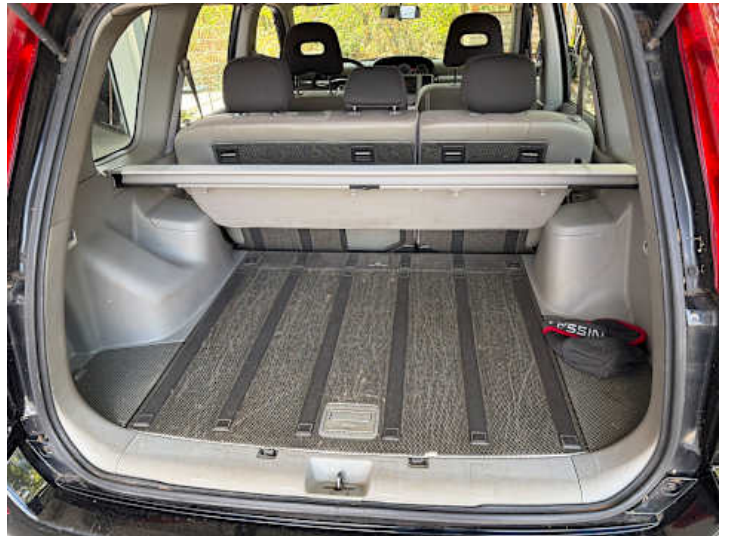
Innenraum (Verschleiß)

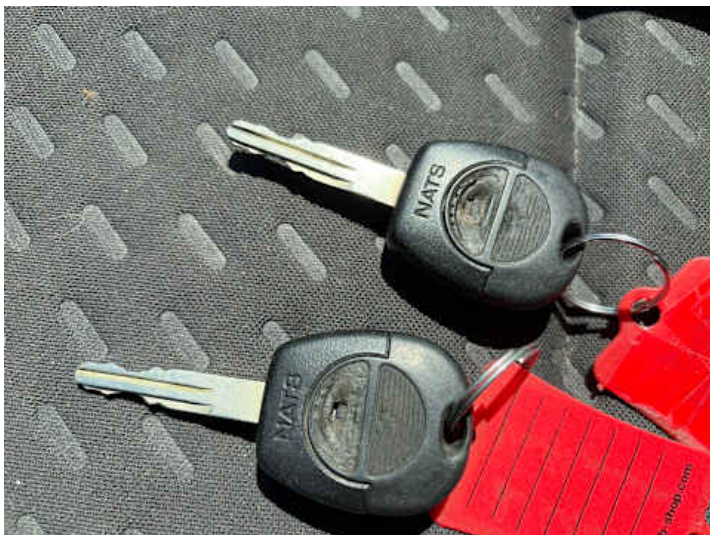
Innenraum (Riss/Bruch, Verschleiß, Anderer Schaden): Fahrzeug Schlüssel ;
