## Skoda Roomster Comfort

EZ 02/2007 | Van | Diesel | Schaltgetriebe | 218.604km  
Besteuerung: Differenzbesteuert (§25a UStG)  
Fahrzeugstandort: 44\*\*\*  
Fahrzeug aufgenommen am: 30.07.2026

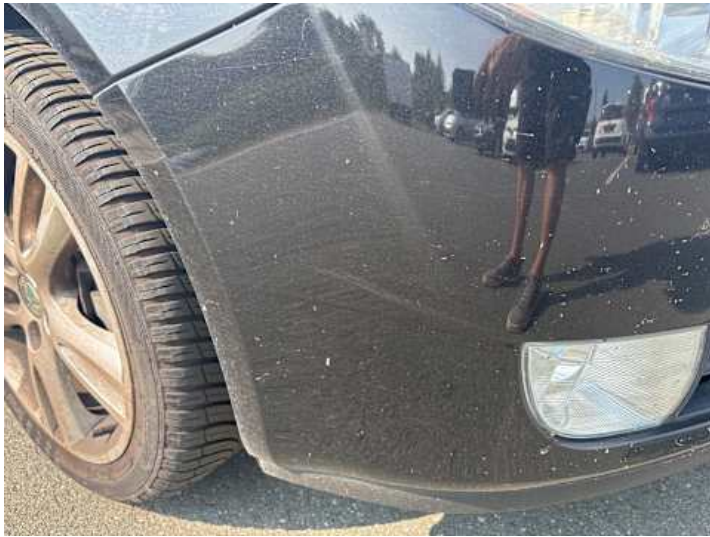
Stoßstange vorne (Kratzer)

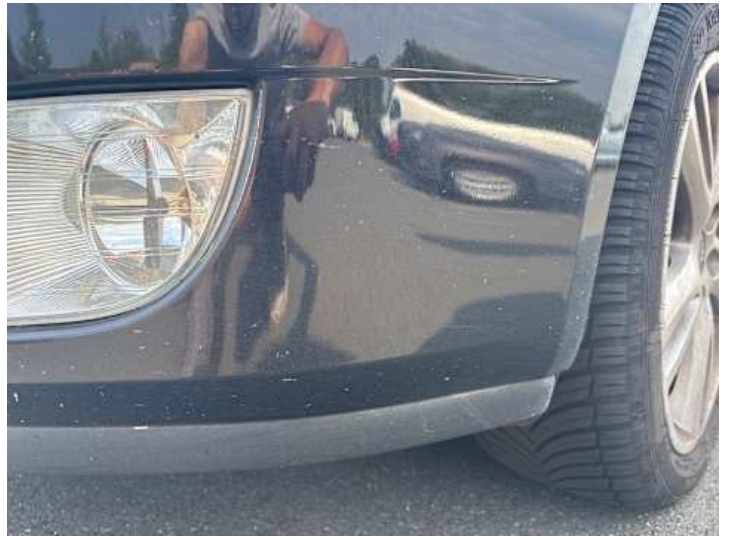
Stoßstange vorne (Kratzer)

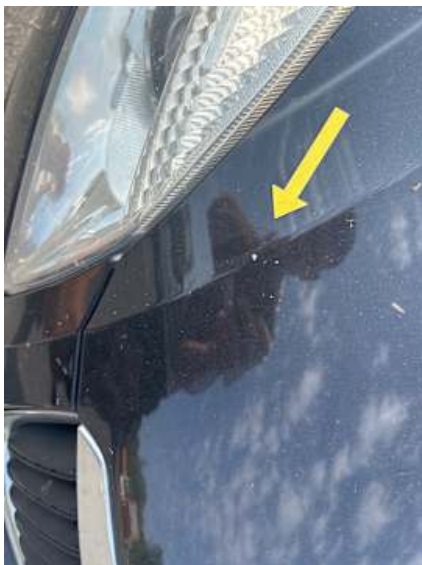
Motorhaube (Steinschlag)

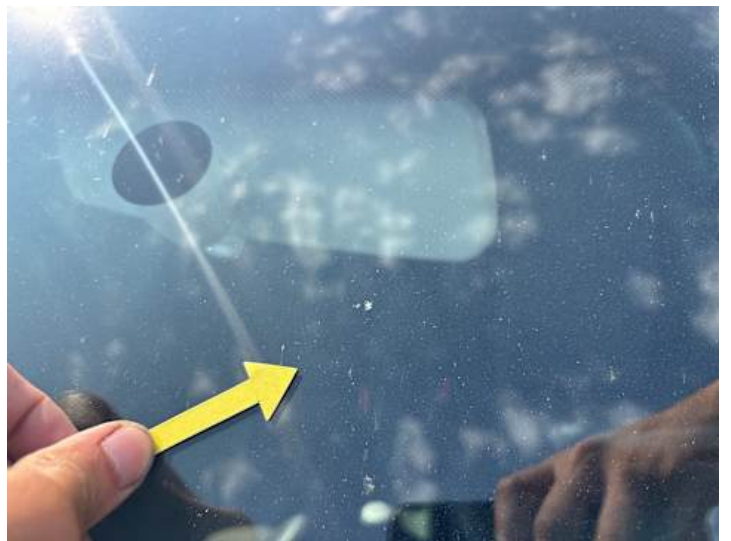
Windschutzscheibe (Kratzer)

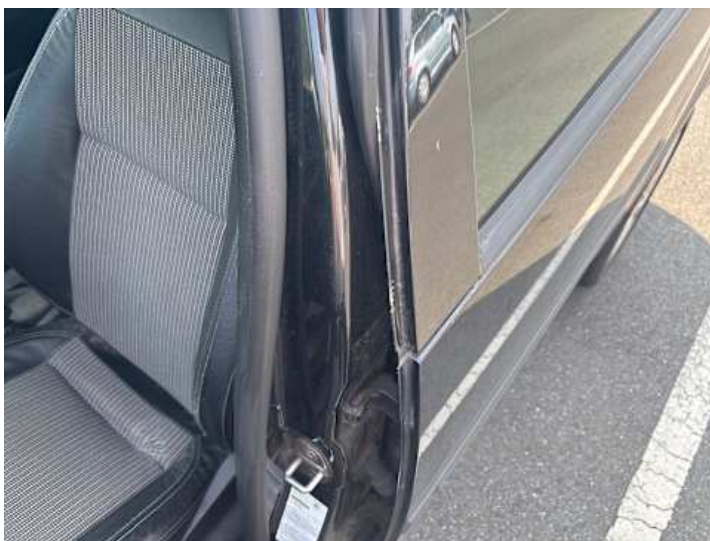
Fahrertür (Riss/Bruch)

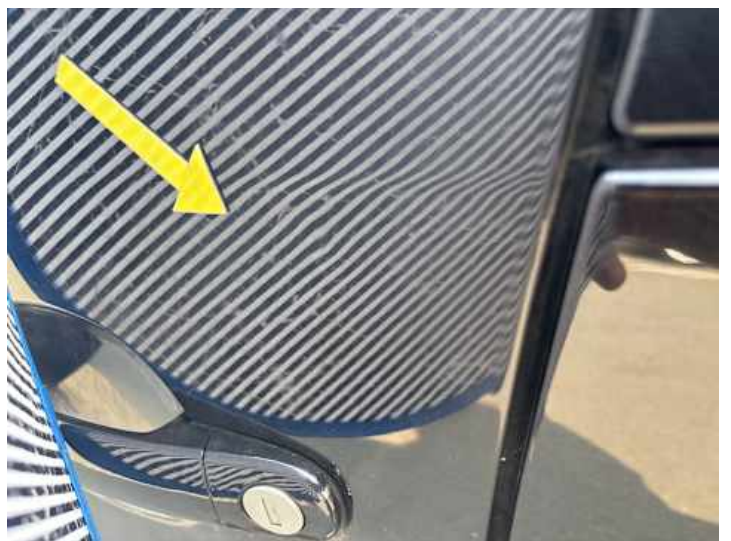
Fahrertür (Delle, Kratzer)

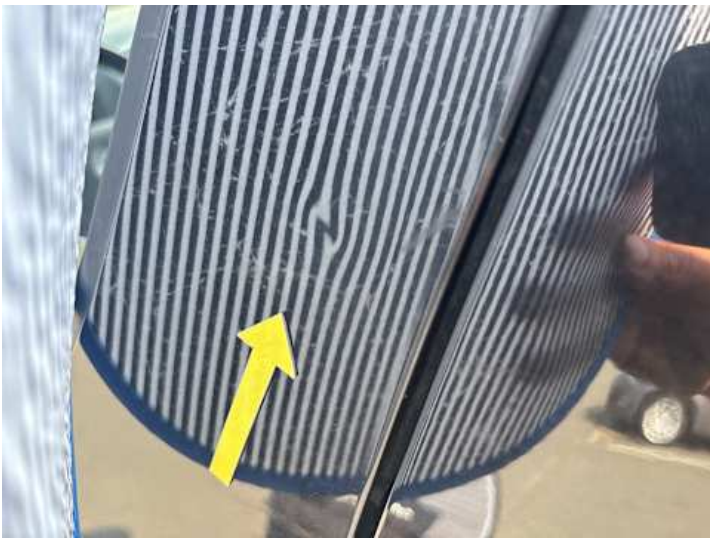
Fahrtür (Delle, Kratzer)

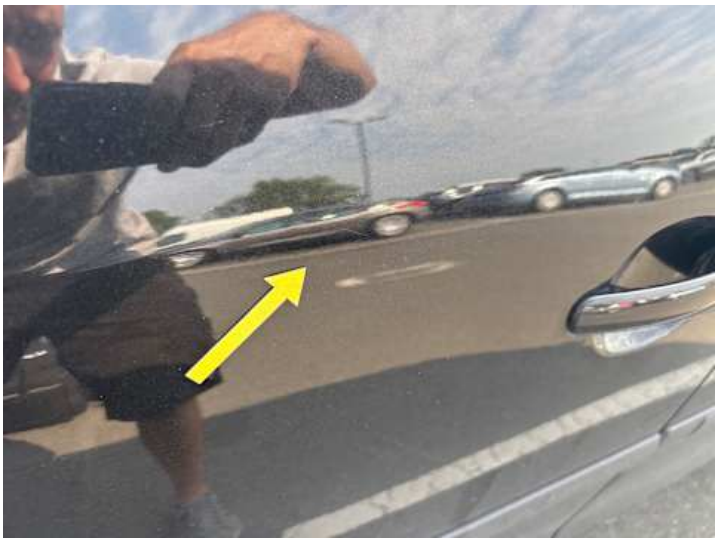
Fahrtür (Kratzer)

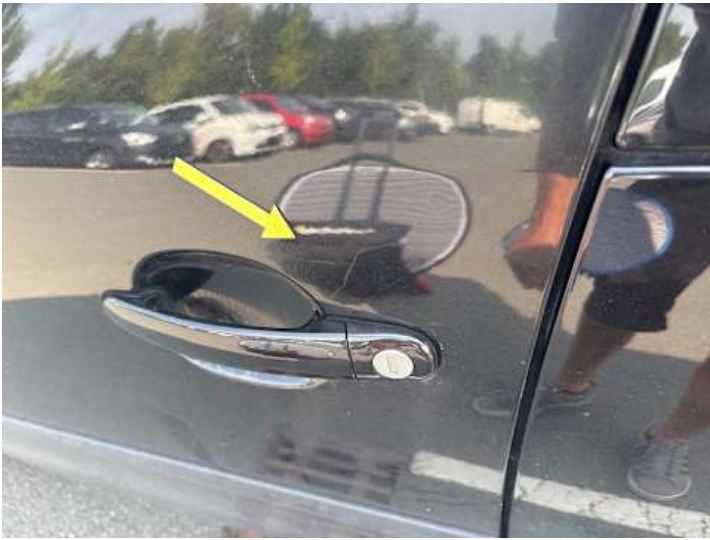
Fahrtür (Kratzer)

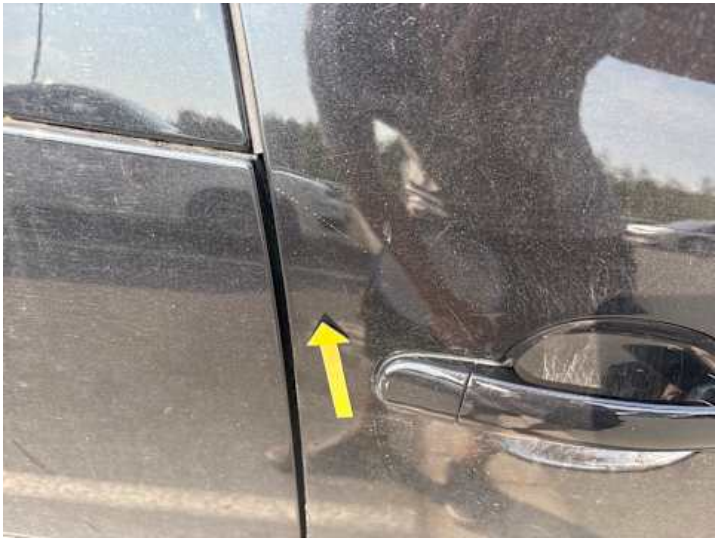
Beifahrtür (Kratzer)

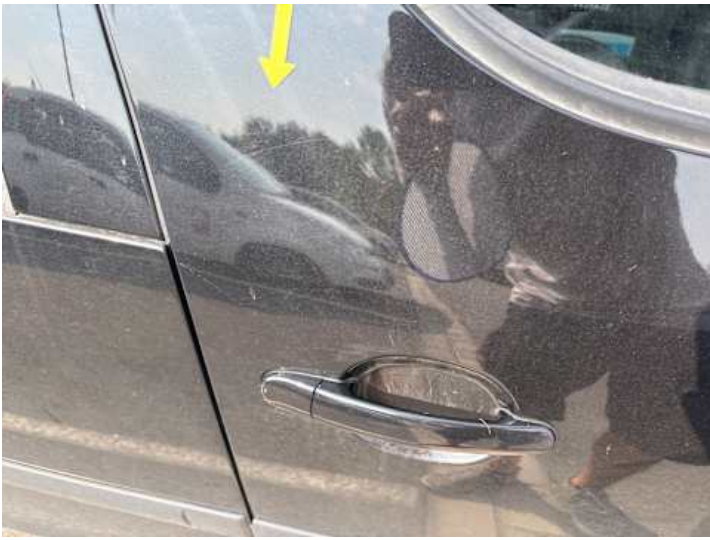
Beifahrtür (Kratzer)

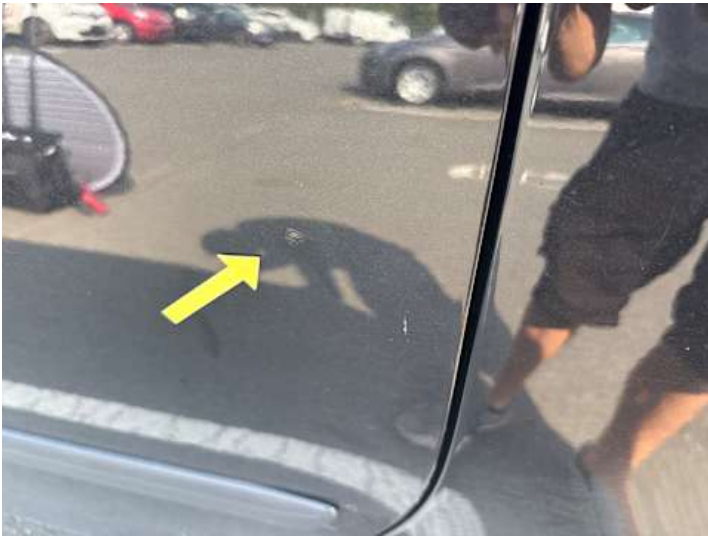
Türe hinten links (Lackschaden, Rost)

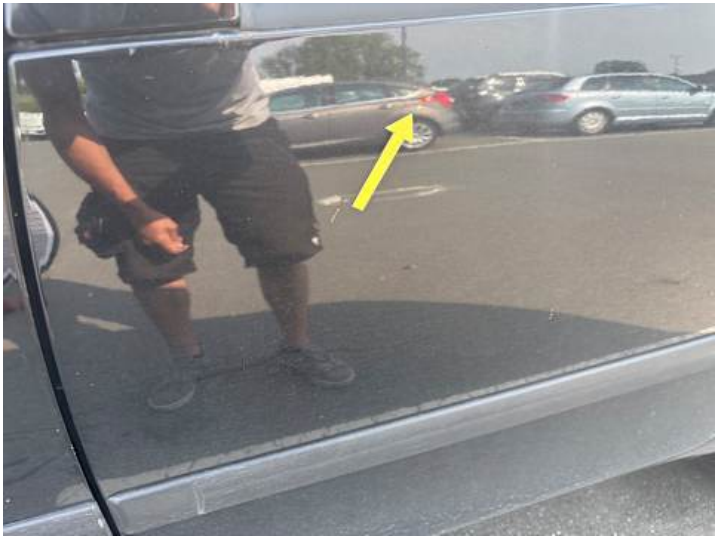
Türe hinten links (Kratzer)

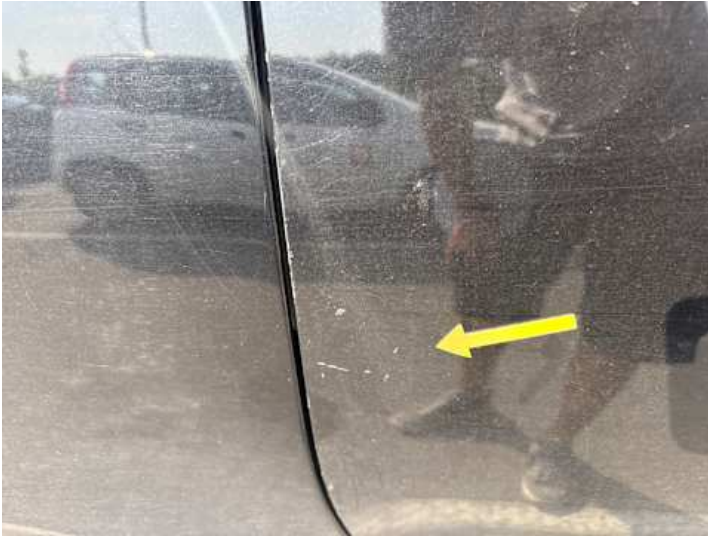
Türe hinten rechts (Kratzer)

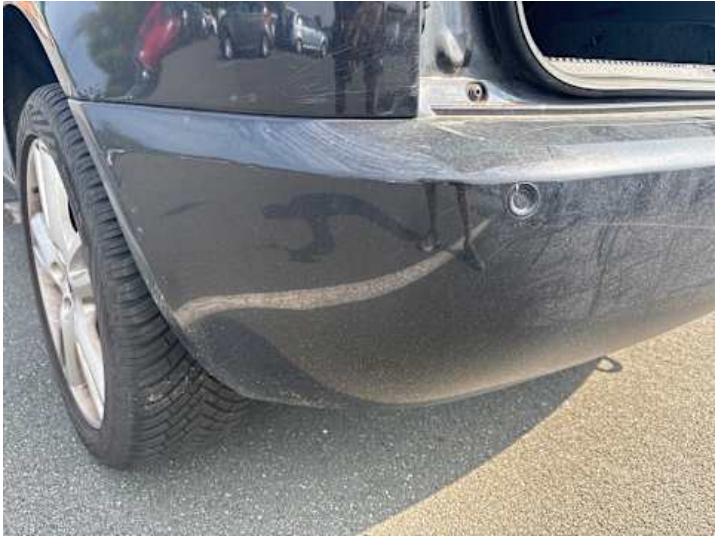
Stoßstange hinten (Kratzer)

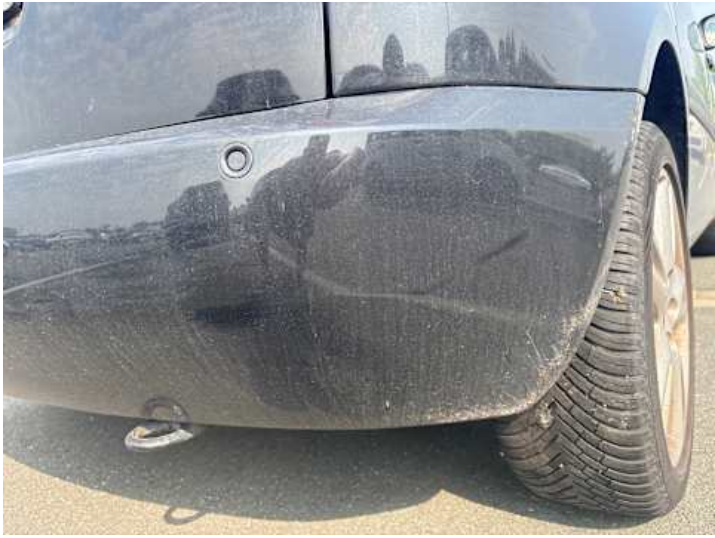
Stoßstange hinten (Kratzer)

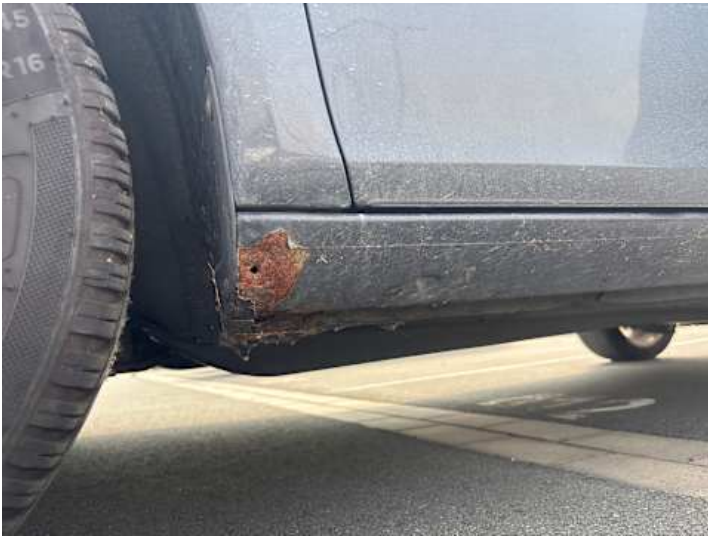
Schweller links (Rost, Verformung)

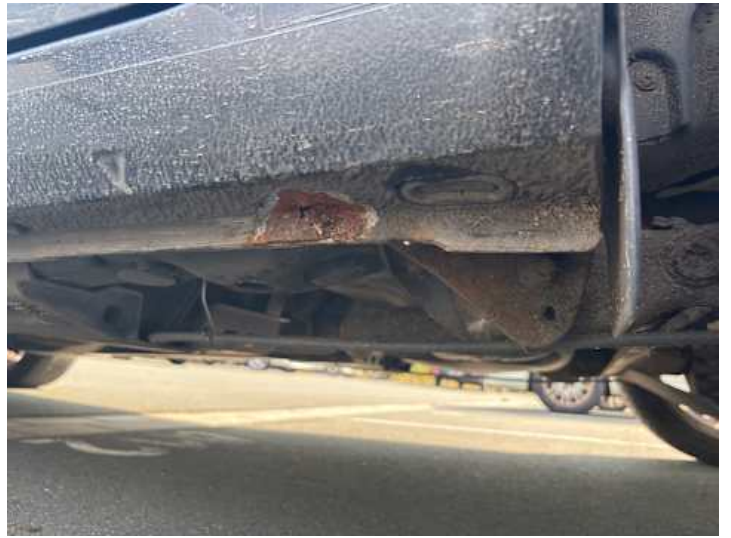
Schweller links (Rost, Verformung)

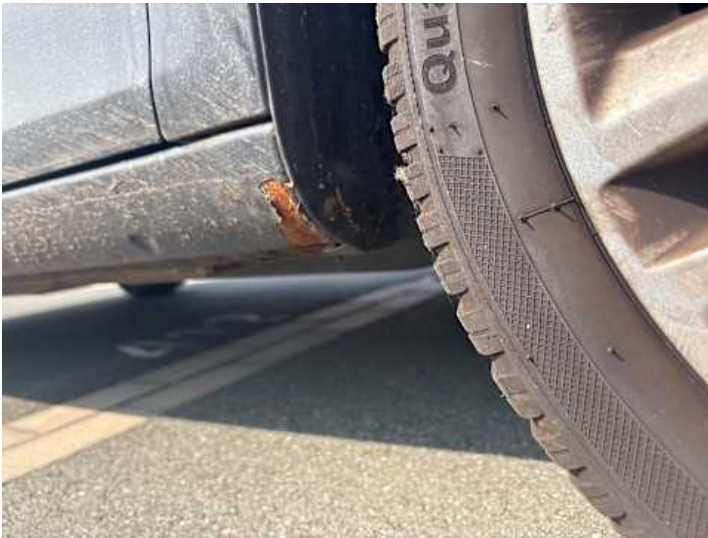
Schweller rechts (Verformung, Rost)

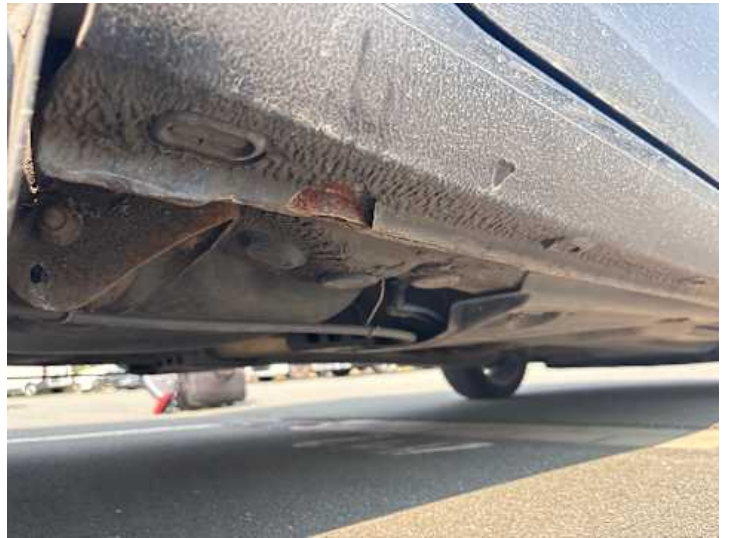
Schweller rechts (Verformung, Rost)

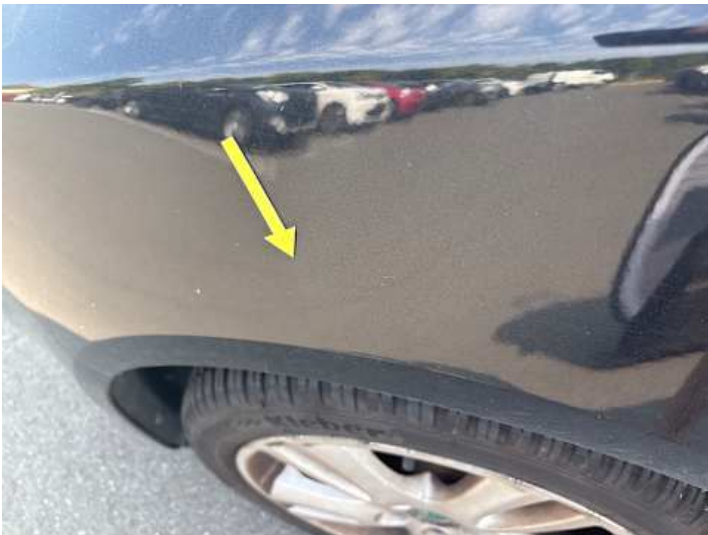
Kotflügel vorne links (Kratzer)

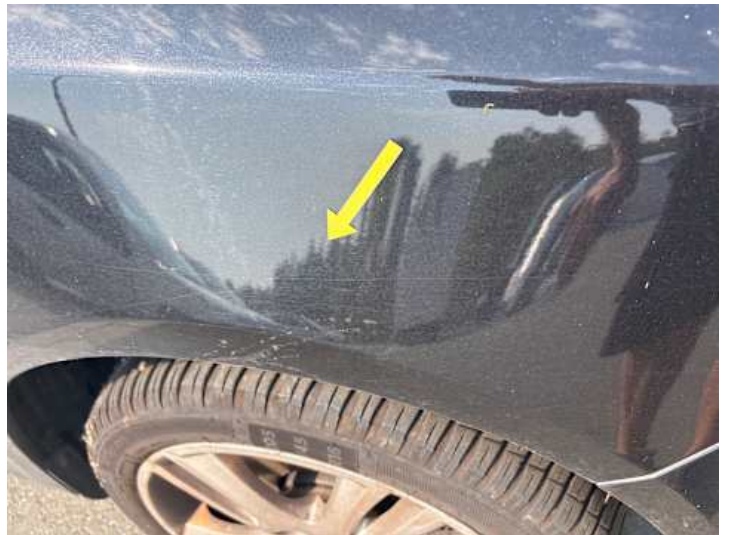
Kotflügel vorne rechts (Kratzer)

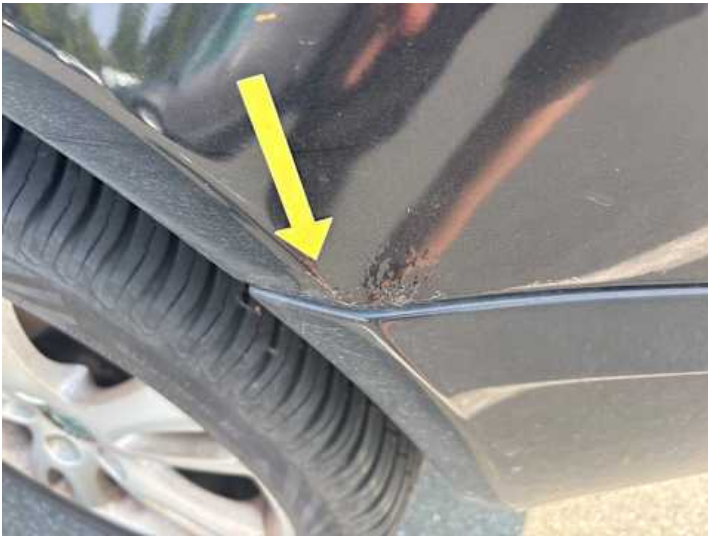
| Fahrzeugteil | Lackschichtdicke (in µm) | Fahrzeugteil | Lackschichtdicke (in µm) |
|---|---|---|---|
| Seitenteil hinten links | 360 | Seitenteil hinten rechts | 125 |

Seitenteil hinten links (Lackschaden, Rost)

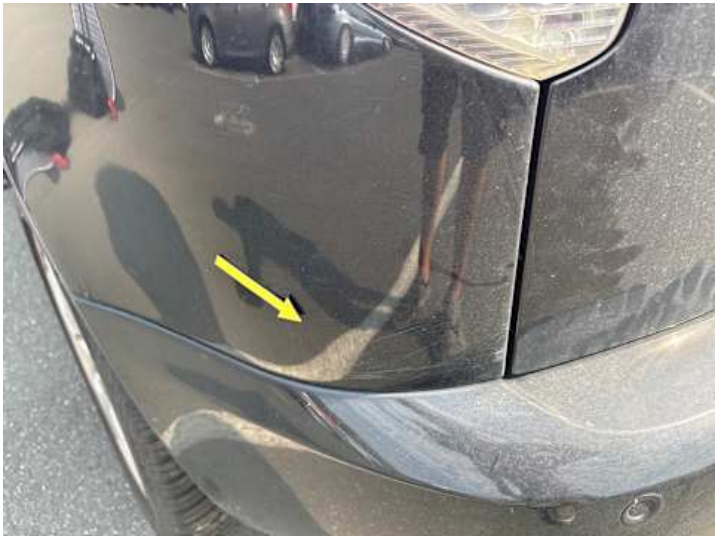
Seitenteil hinten links (Kratzer)

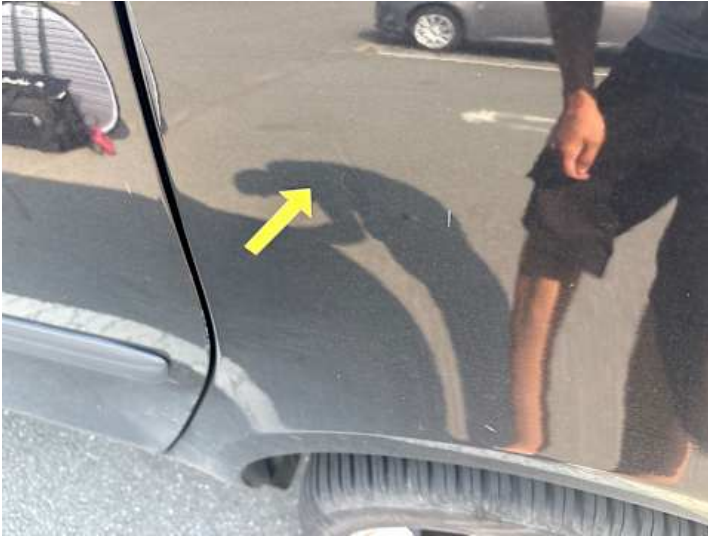
Seitenteil hinten links (Kratzer)

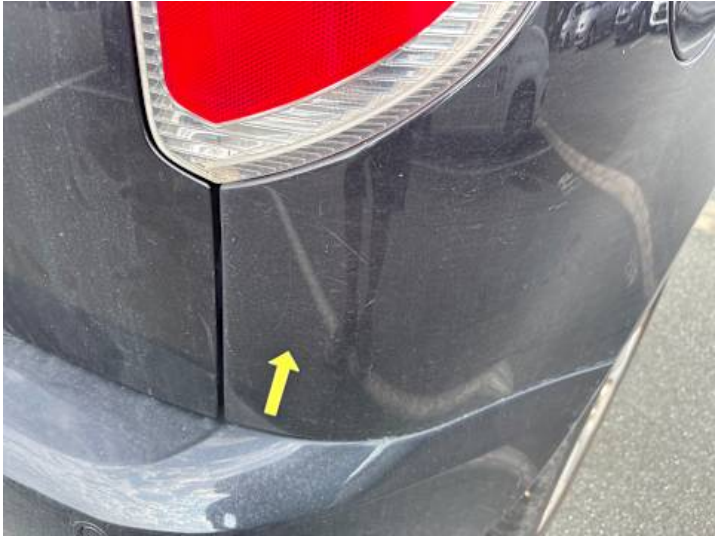
Seitenteil hinten rechts (Kratzer)

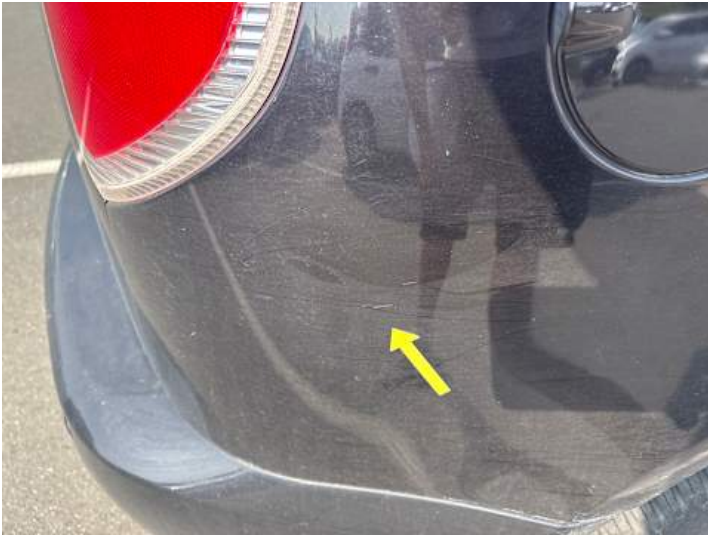
Seitenteil hinten rechts (Kratzer)

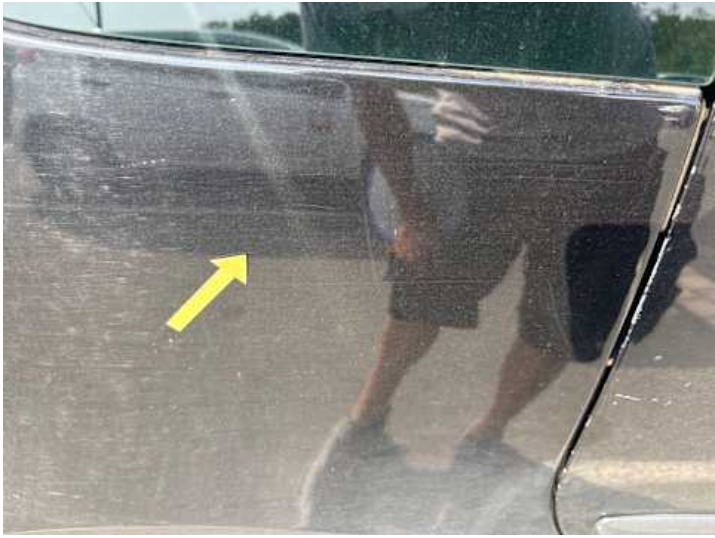
Seitenteil hinten rechts (Kratzer)

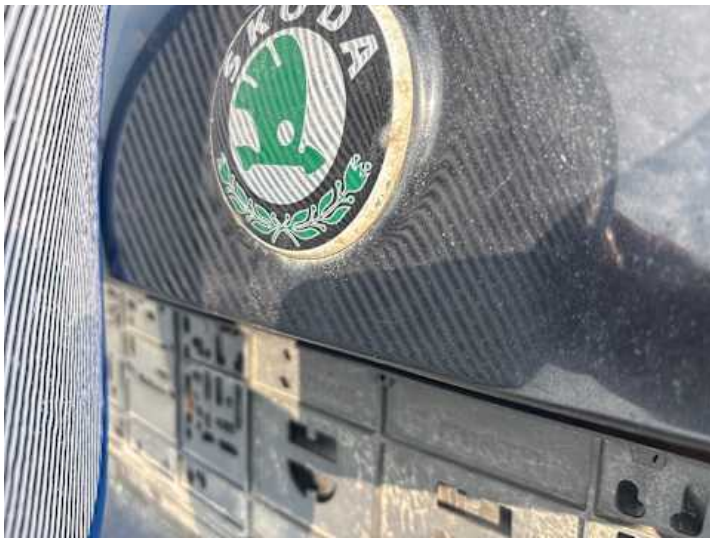
Heckklappe (Delle)

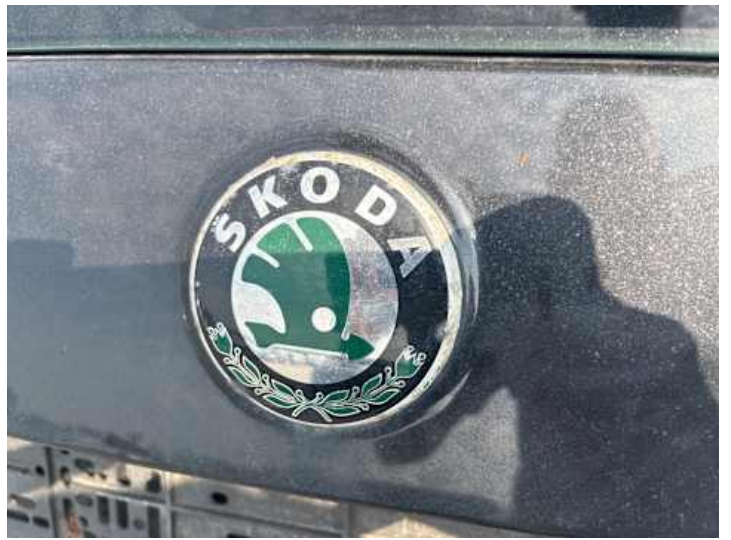
Heckklappe (Lackschaden, Rost)

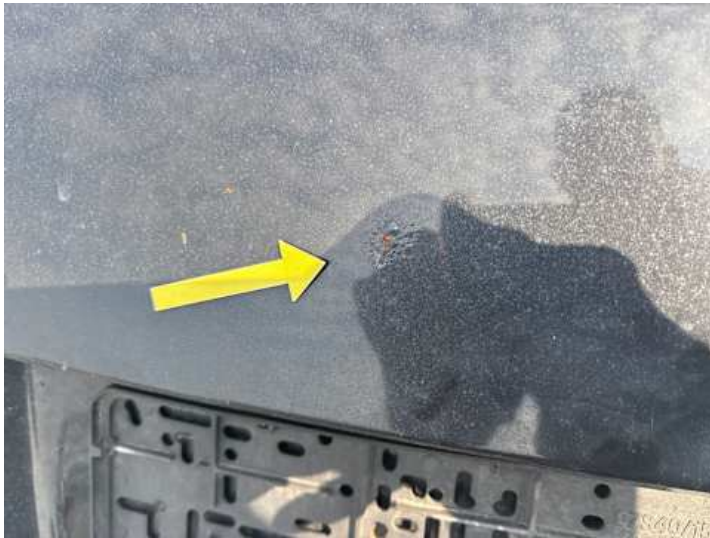
Heckklappe (Lackschaden, Rost)

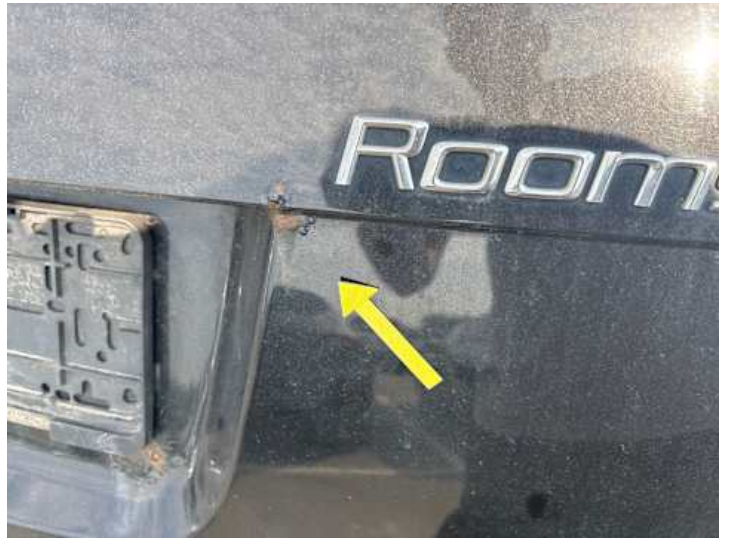
Heckklappe (Lackschaden, Rost)

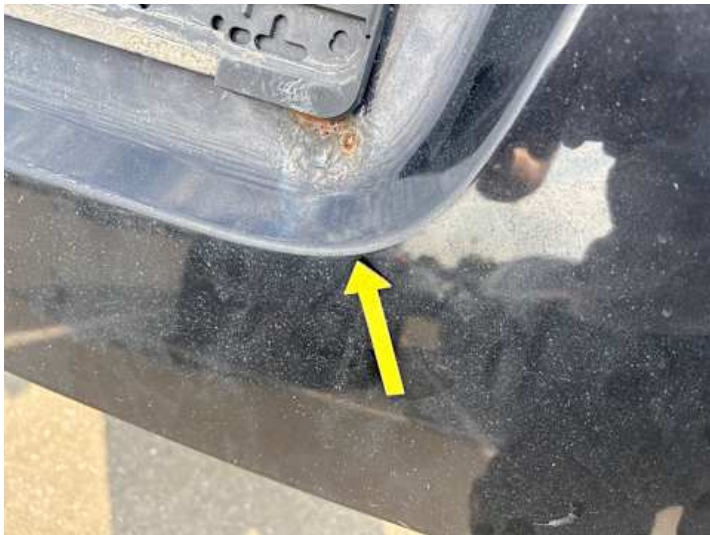
Heckklappe (Lackschaden, Rost)

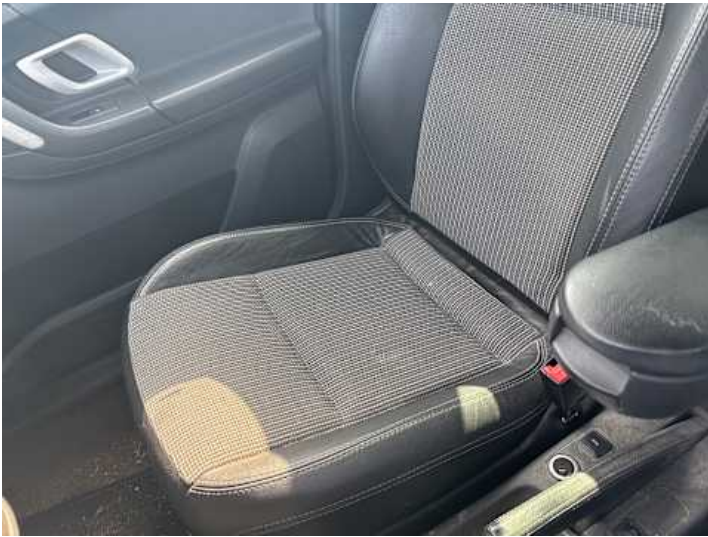
Innenraum (Diverse Schäden, Verschmutzung)

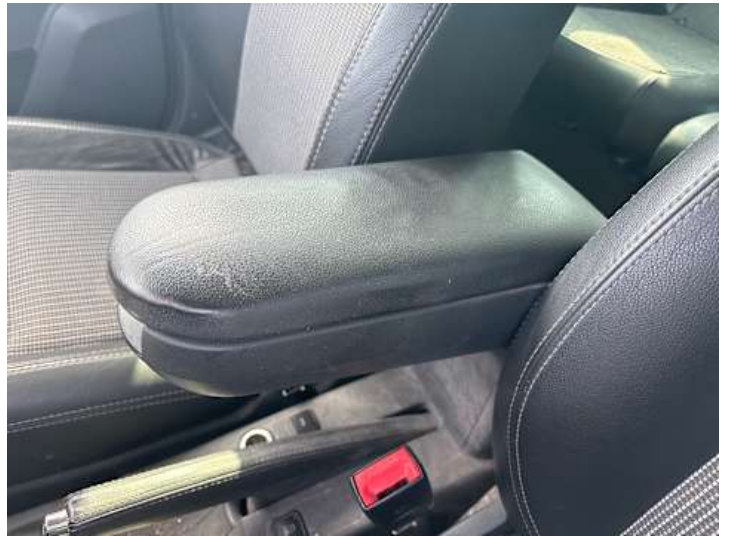
Innenraum (Diverse Schäden, Verschmutzung)

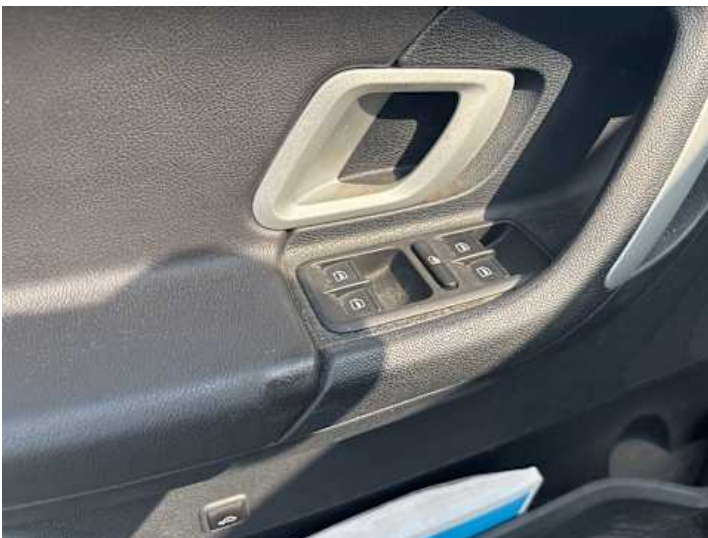
Innenraum (Diverse Schäden, Verschmutzung)

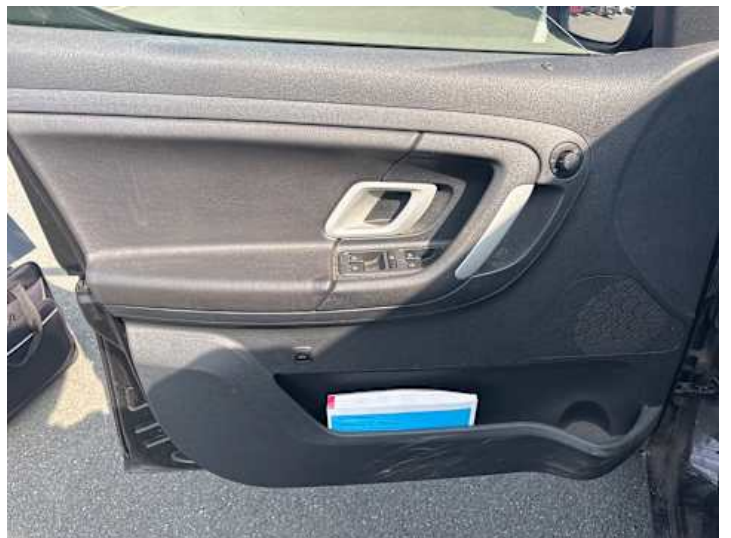
Innenraum (Diverse Schäden, Verschmutzung)

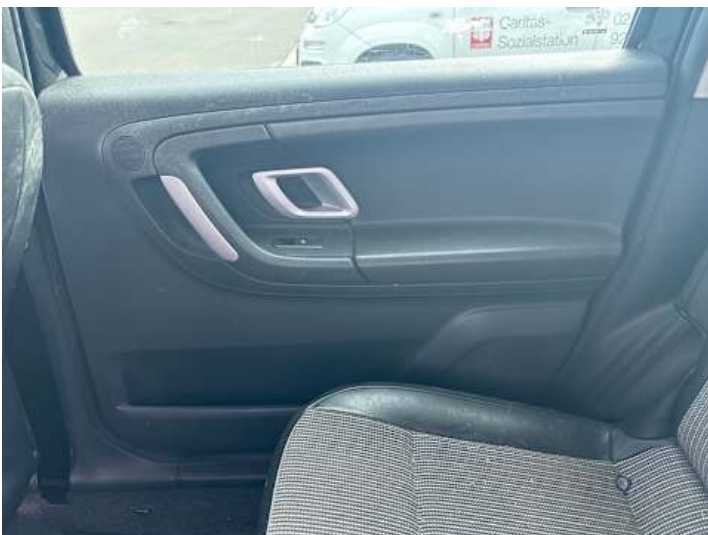
Innenraum (Diverse Schäden, Verschmutzung)

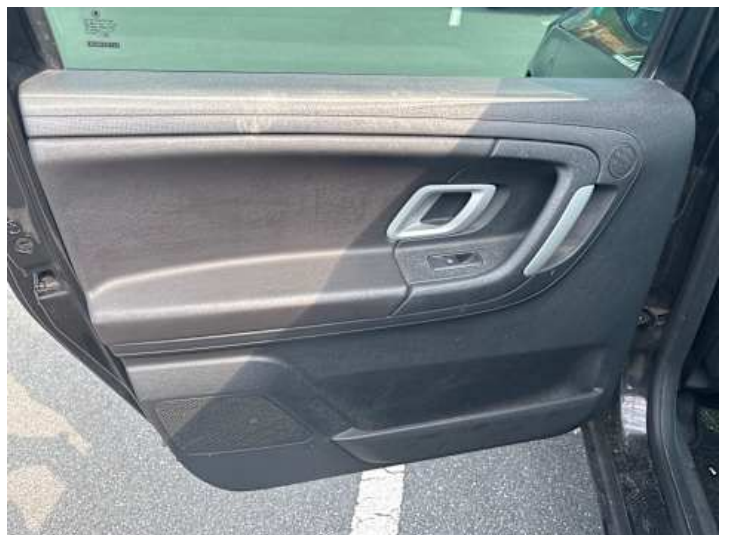
Innenraum (Diverse Schäden, Verschmutzung)

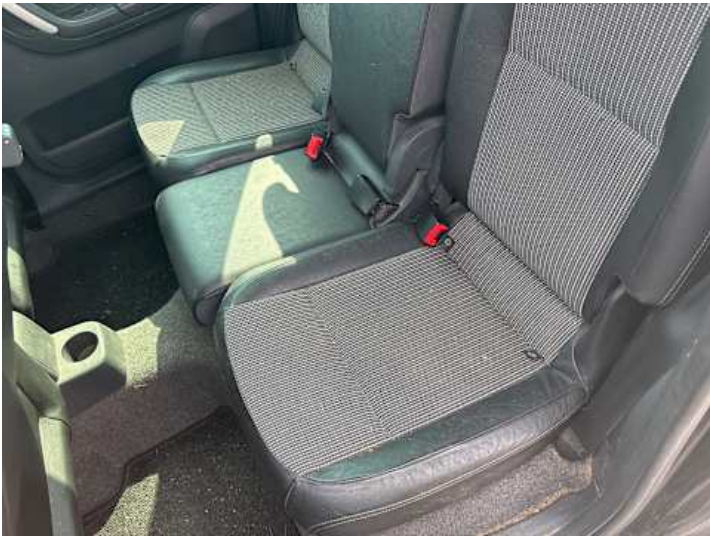
Innenraum (Diverse Schäden, Verschmutzung)

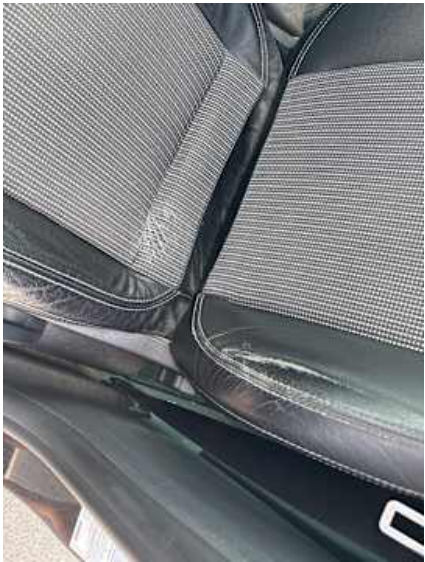
Innenraum (Diverse Schäden)

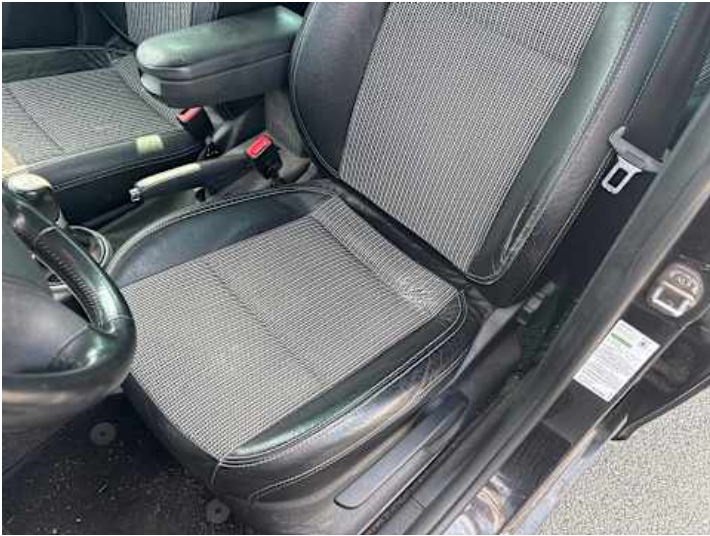
Innenraum (Diverse Schäden)

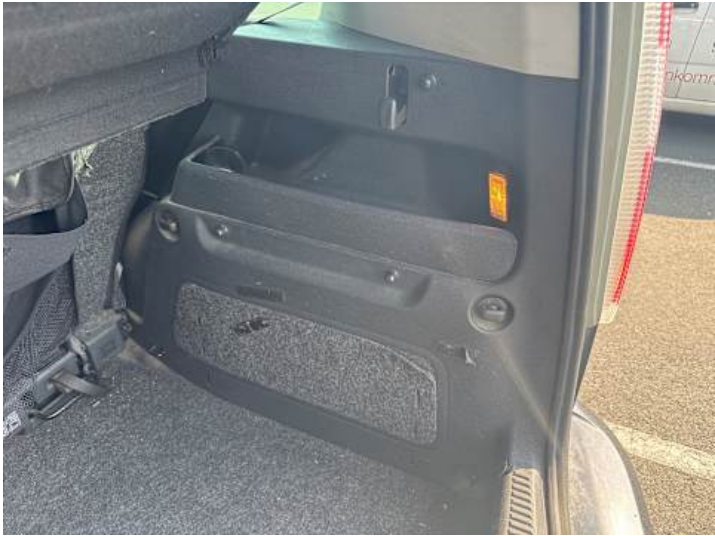
Innenraum (Kratzer, Diverse Schäden, Tierhaare/Tiergeruch)

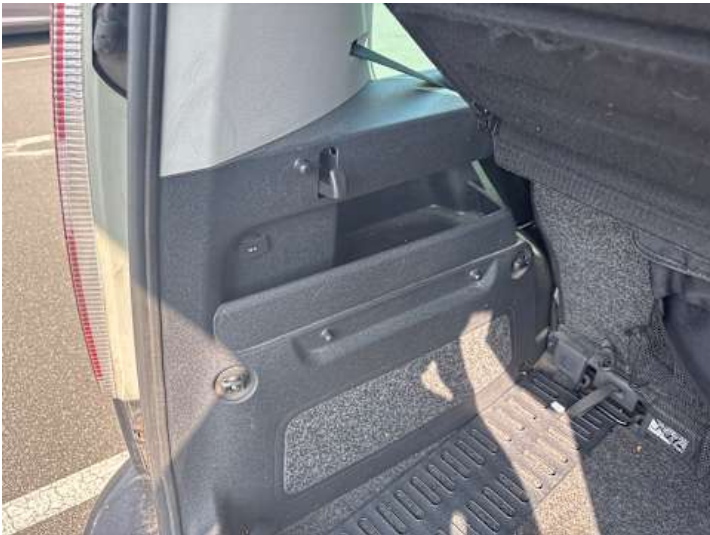
Innenraum (Kratzer, Diverse Schäden, Tierhaare/Tiergeruch)

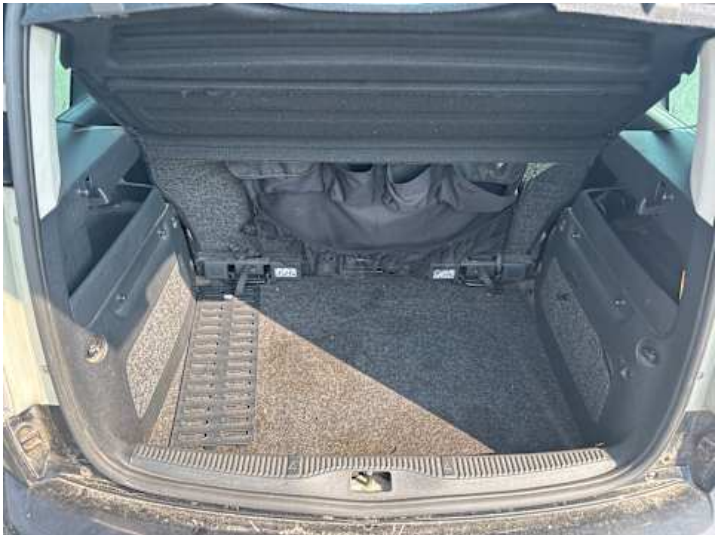
Innenraum (Kratzer, Diverse Schäden, Tierhaare/Tiergeruch)
