## Zustandsbericht / Minderwertgutachten

**Fahrgestellnummer** TMBLJ7NU6J5014746

| Hersteller | Skoda | Typ / Handelsbez. bzw. Modell | Karoq 2.0 TDI Style 4x4 |

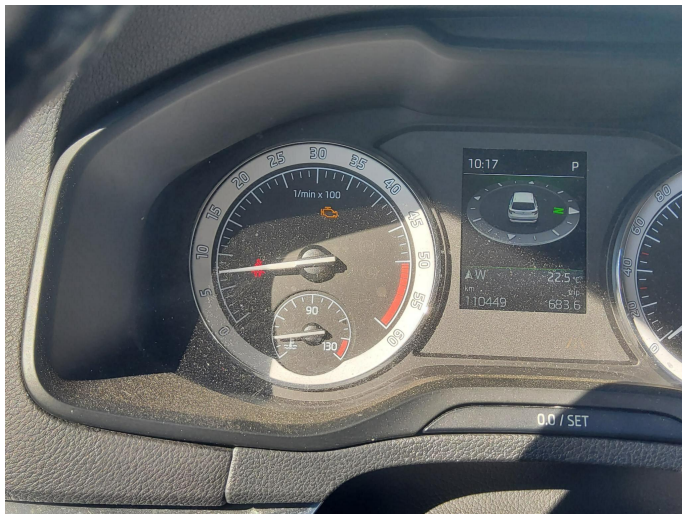
1. Service/Inspektion - Inspektion groß überfällig, durchführen
2. Motor Motorkontrollleuchte leuchtet, prüfen und Befund festlegen, Schadenerweiterung möglich (Bild 1)

**Bild 1:**  
Technik, Motor, Motorkontrollleuchte leuchtet, prüfen und Befund festlegen, Schadenerweiterung möglich

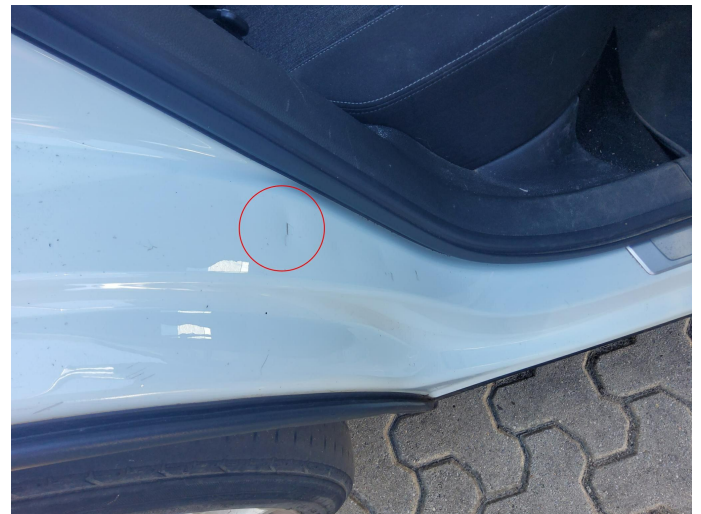
1. Heckklappe - Elektromotor defekt, prüfen und Befund festlegen, Schadenerweiterung möglich
2. Fahrzeug optischer Minderwert, durch diverse Schäden (Bild 2, 3, 6, 7, 8, 9, 10, 11, 12, 13, 14, 15, 16)

**Bild 2:**  
Außen, Fahrzeug, optischer Minderwert, durch diverse Schäden

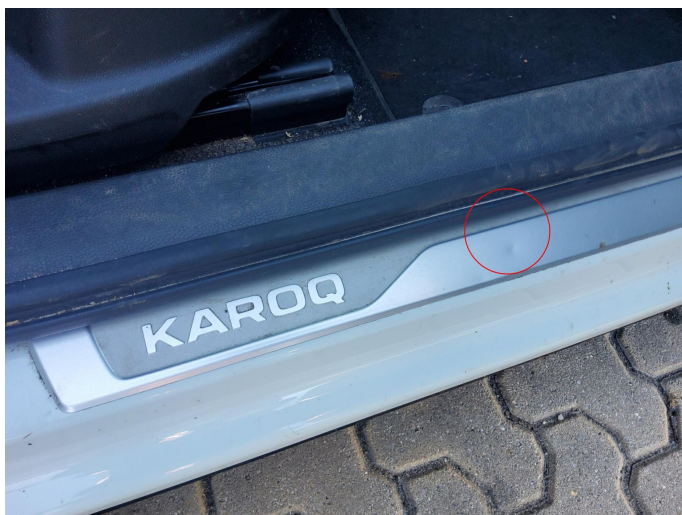
**Bild 3:**  
Außen, Fahrzeug, optischer Minderwert, durch diverse Schäden

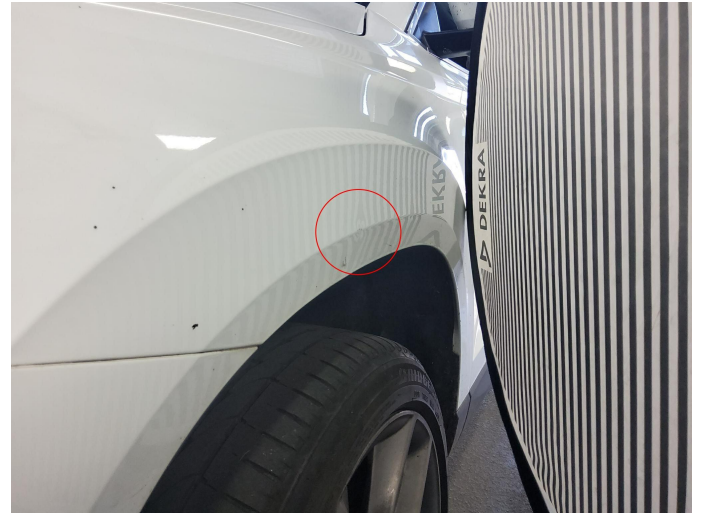
Bild 6:

Außen, Fahrzeug , optischer Minderwert , durch diverse Schäden

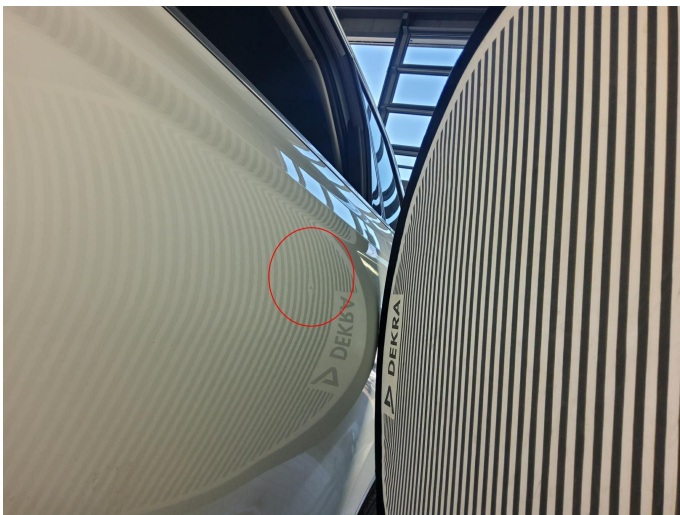
Bild 7:

Außen, Fahrzeug , optischer Minderwert , durch diverse Schäden

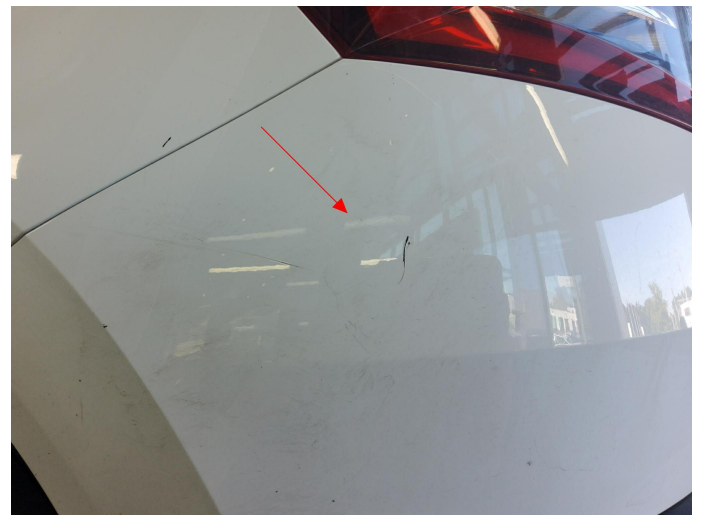
Bild 8:

Außen, Fahrzeug , optischer Minderwert , durch diverse Schäden

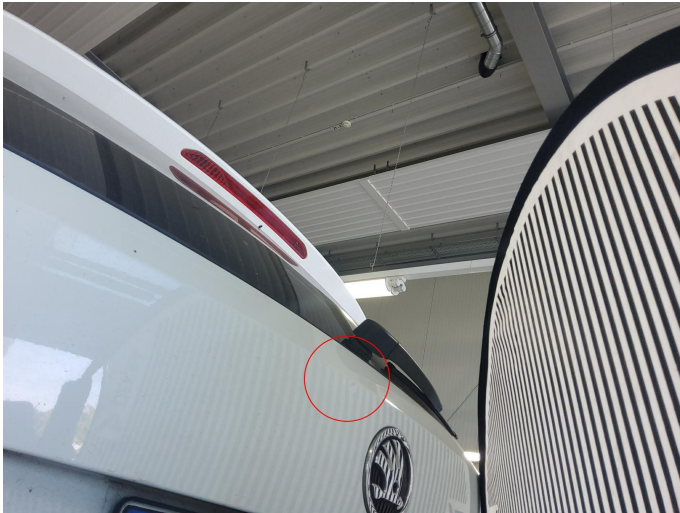
Bild 9:  
Außen, Fahrzeug , optischer Minderwert , durch diverse Schäden

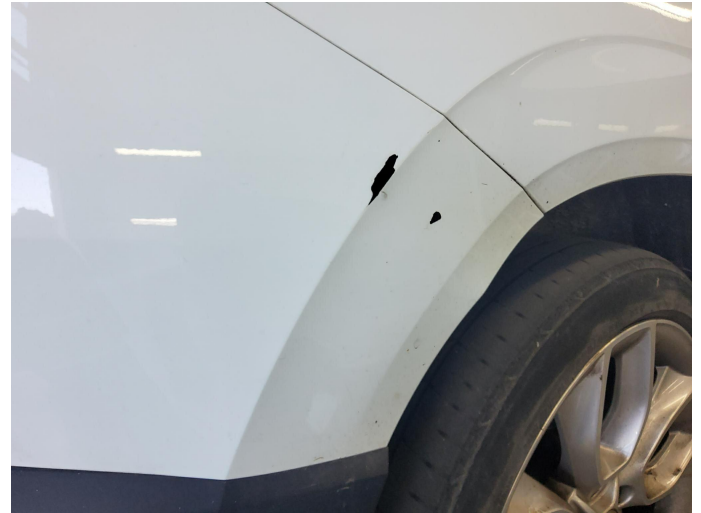
Bild 10:  
Außen, Fahrzeug , optischer Minderwert , durch diverse Schäden

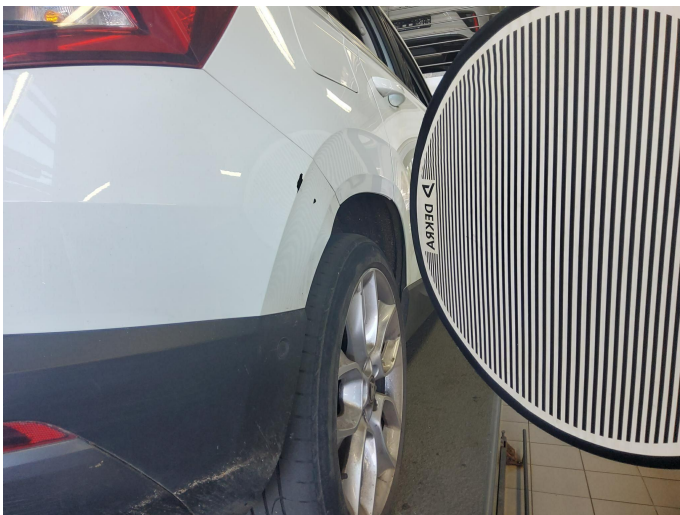
Bild 11:  
Außen, Fahrzeug , optischer Minderwert , durch diverse Schäden

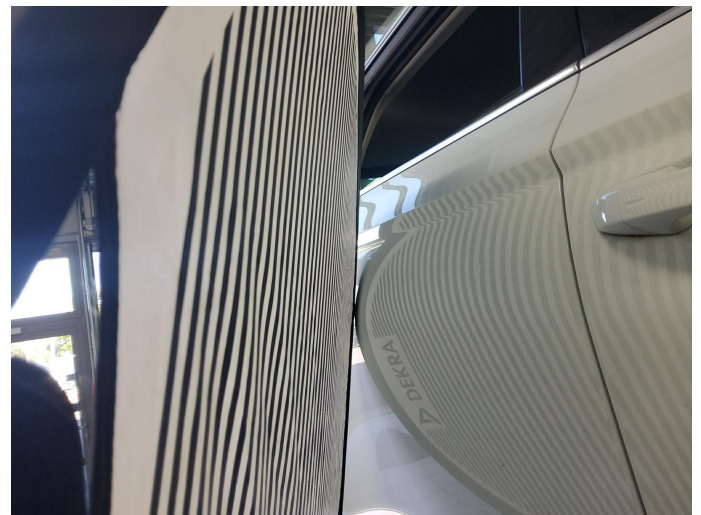
Bild 12:  
Außen, Fahrzeug , optischer Minderwert , durch diverse Schäden

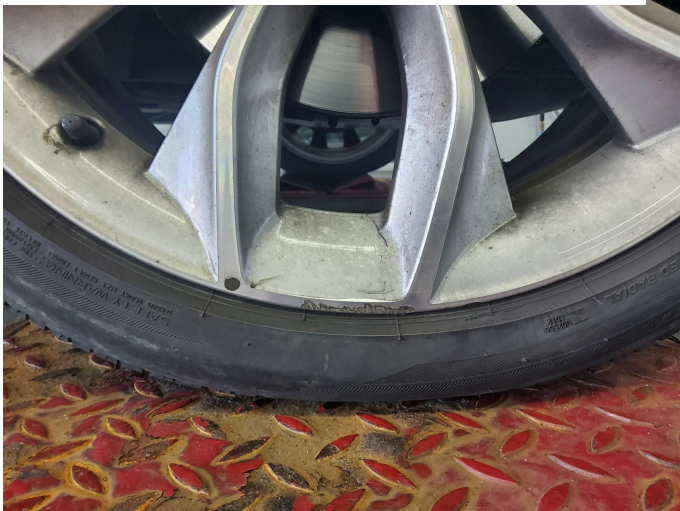
Bild 13:  
Außen, Fahrzeug , optischer Minderwert , durch diverse Schäden

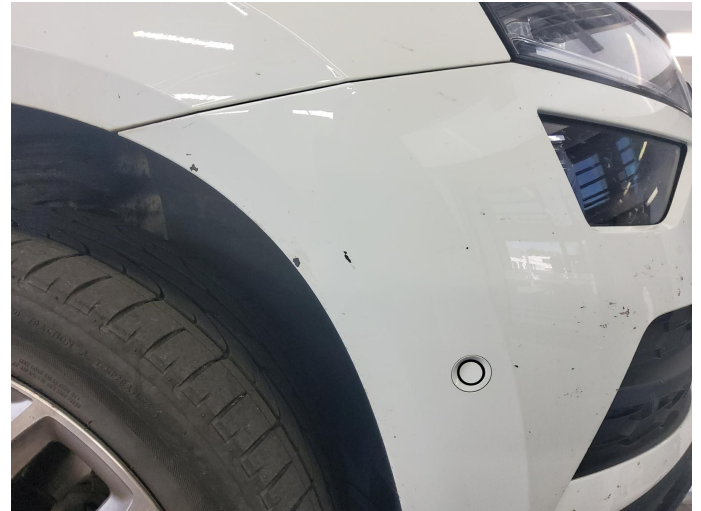
Bild 14:  
Außen, Fahrzeug , optischer Minderwert , durch diverse Schäden

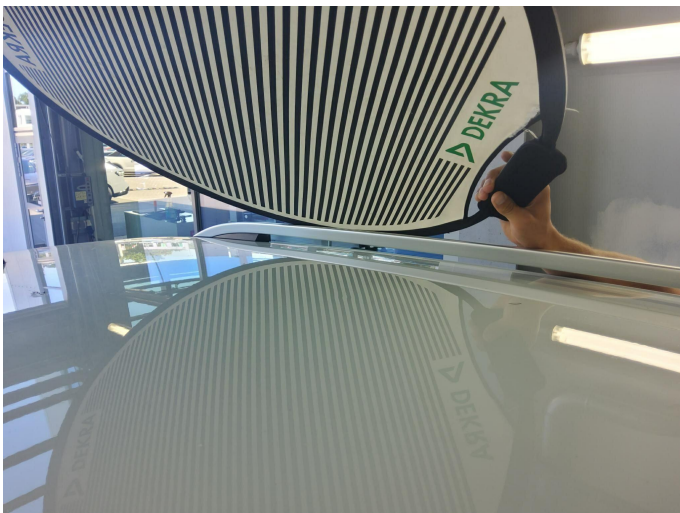
Bild 15:  
Außen, Fahrzeug , optischer Minderwert , durch diverse Schäden

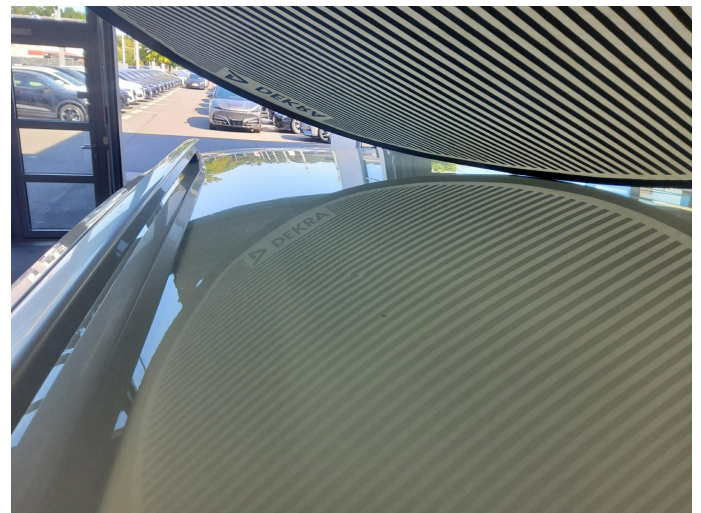
Bild 16:  
Außen, Fahrzeug , optischer Minderwert , durch diverse Schäden
