Mini  
Mini 5-trg. (F65)

| Besichtigung | Datum | 19.08.2026 - 13:58 Uhr |

Zustand

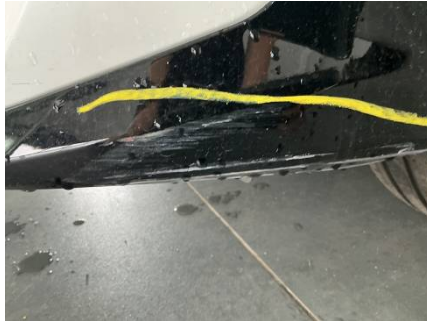
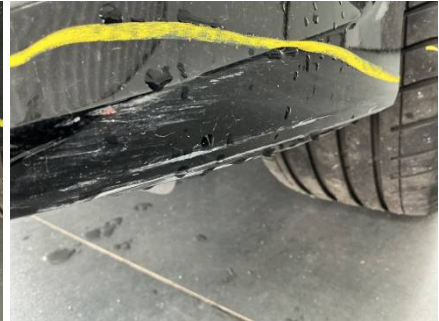
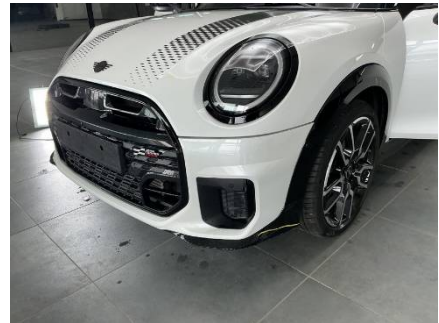
### 1 **Stoßfänger zierblende vorne links**

| Nr. | Bauteil | Schaden |
|---|---|---|
| 1 | Stoßfänger zierblende vorne links | Art der Beschädigung: Verschrammung, Art der Reparatur: Lackieren |

Art der Beschädigung: Verschrammung, Art der Reparatur: Lackieren

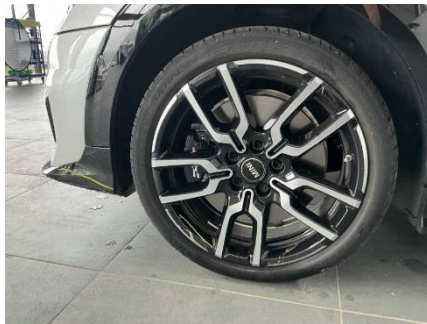
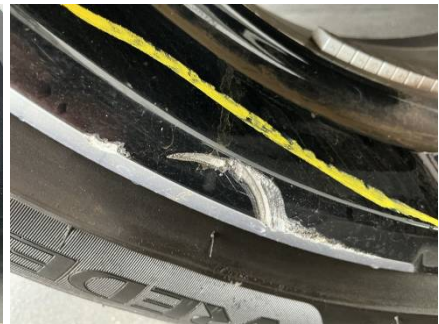
### 2 **Felge VL**

| Nr. | Bauteil | Schaden |
|---|---|---|
| 2 | Felge VL | Art der Beschädigung: Verschrammung, Art der Reparatur: Erneuern |

Art der Beschädigung: Verschrammung, Art der Reparatur: Erneuern

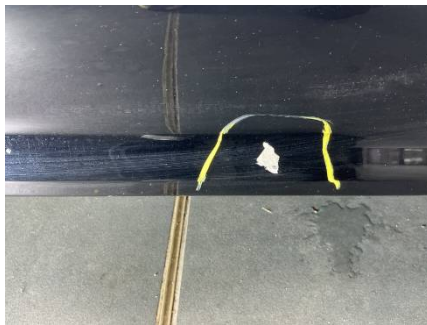
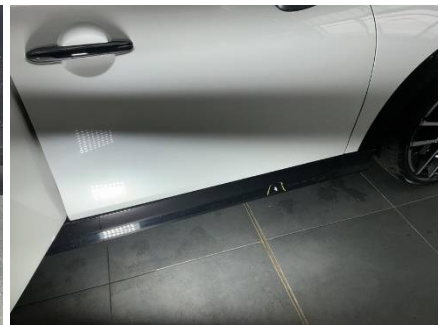
### 3 **Schweller Rechts**

| Nr. | Bauteil | Schaden |
|---|---|---|
| 3 | Schweller Rechts | Art der Beschädigung: Verschrammung, Art der Reparatur: Lackieren |

Art der Beschädigung: Verschrammung, Art der Reparatur: Lackieren

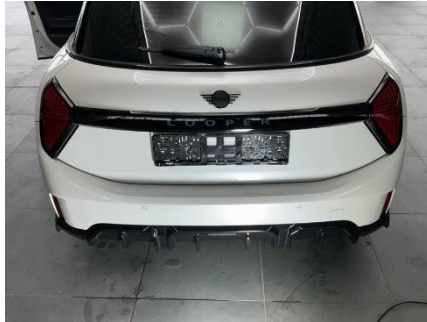
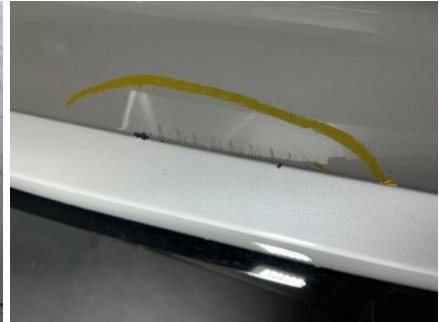
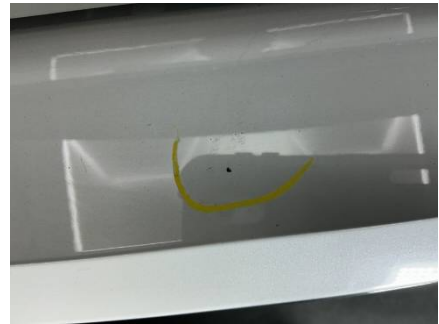
#### 4 Ladekante

| Nr. | Bauteil | Schaden |
|---|---|---|
| 4 | Ladekante | Art der Beschädigung: Kratzer, Art der Reparatur: Teillackieren |

Art der Beschädigung: Kratzer, Art der Reparatur: Teillackieren

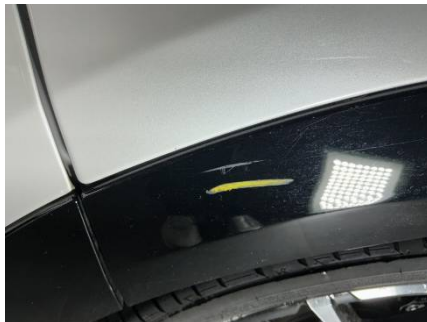
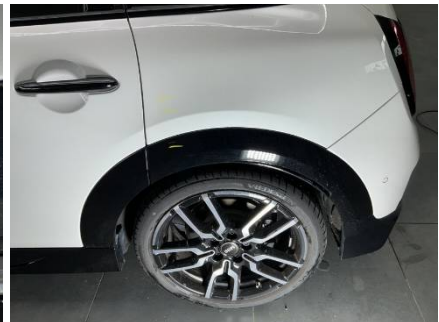
#### 5 Radlauf HL

| Nr. | Bauteil | Schaden |
|---|---|---|
| 5 | Radlauf HL | Art der Beschädigung: Kratzer, Art der Reparatur: Erneuern |

Art der Beschädigung: Kratzer, Art der Reparatur: Erneuern

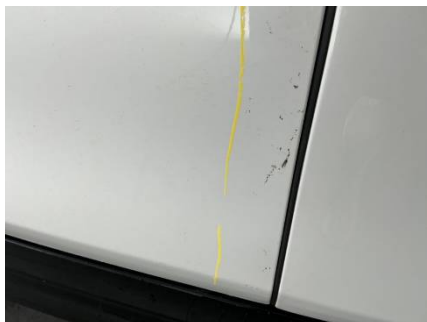
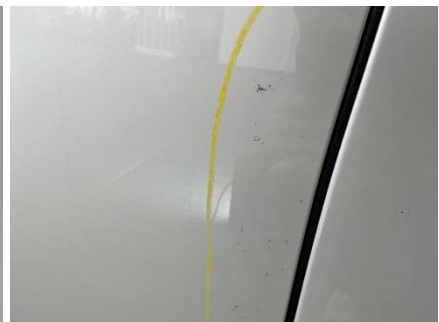
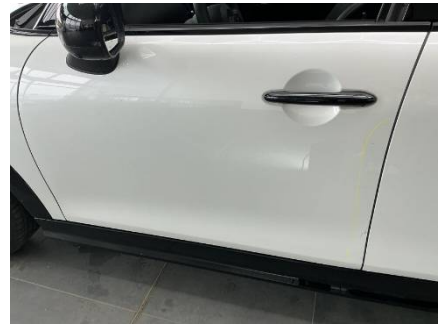
#### 6 Tür VL

| Nr. | Bauteil | Schaden |
|---|---|---|
| 6 | Tür VL | Art der Beschädigung: Kratzer, Art der Reparatur: Lackieren |

Art der Beschädigung: Kratzer, Art der Reparatur: Lackieren

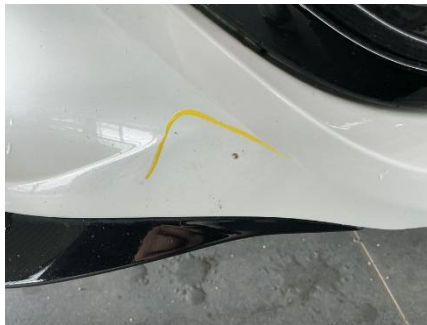
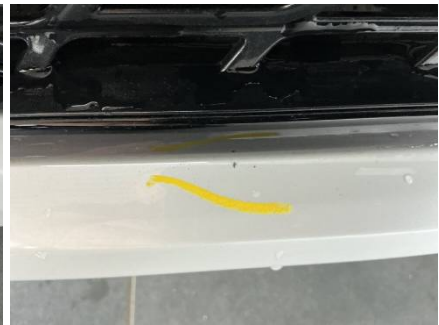
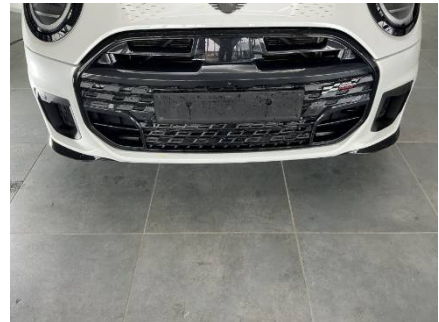
### 7 Stoßfänger vorne

| Nr. | Bauteil | Schaden |
|---|---|---|
| 7 | Stoßfänger vorne | Art der Beschädigung: Kl. steinschläge, Art der Reparatur: Gebrauchsspur |

Art der Beschädigung: Kl. steinschläge, Art der Reparatur: Gebrauchsspur

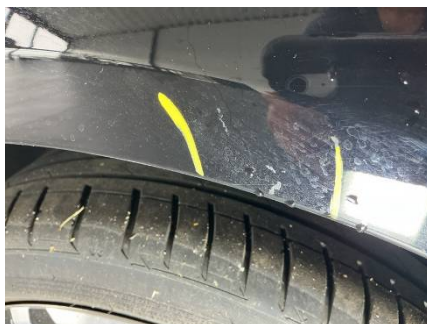
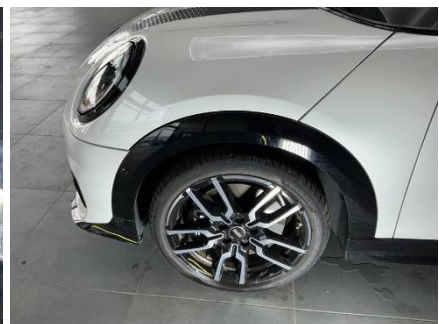
### 8 Radlauf VL

| Nr. | Bauteil | Schaden |
|---|---|---|
| 8 | Radlauf VL | Art der Beschädigung: Oberflächlicher Kratzer, Art der Reparatur: Gebrauchsspur |

Art der Beschädigung: Oberflächlicher Kratzer, Art der Reparatur: Gebrauchsspur

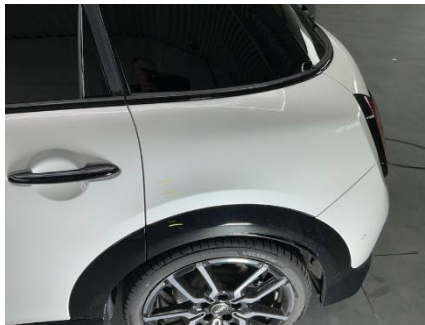
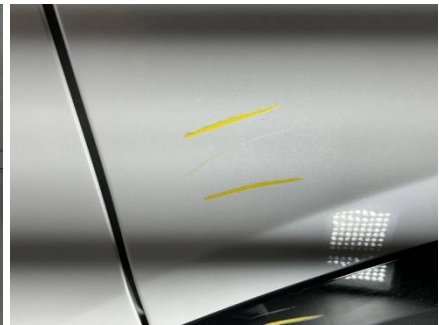
## 9 Kotflügel HL

| Nr. | Bauteil | Schaden |
|---|---|---|
| 9 | Kotflügel HL | Art der Beschädigung: Oberflächlicher Kratzer, Art der Reparatur: Gebrauchsspur |

Art der Beschädigung: Oberflächlicher Kratzer, Art der Reparatur: Gebrauchsspur

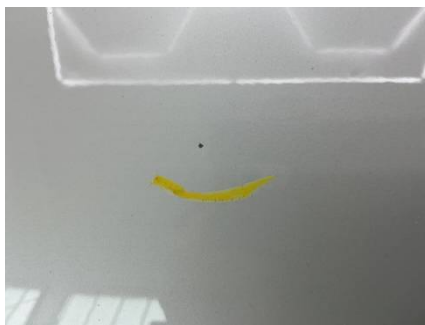
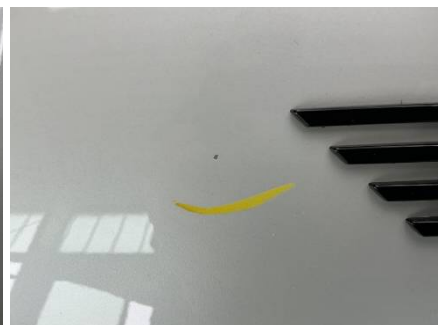
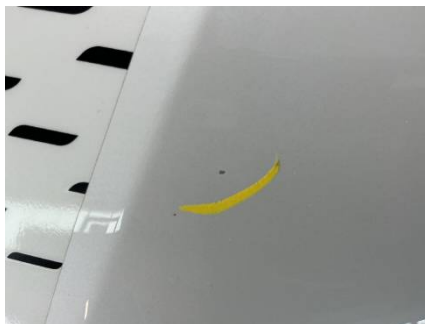
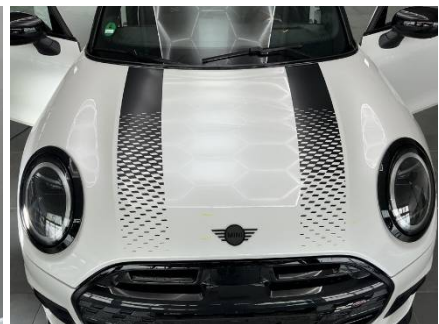
## 10 Motorhaube

| Nr. | Bauteil | Schaden |
|---|---|---|
| 10 | Motorhaube | Art der Beschädigung: Kl. steinschläge, Art der Reparatur: Gebrauchsspur |

Art der Beschädigung: Kl. steinschläge, Art der Reparatur: Gebrauchsspur

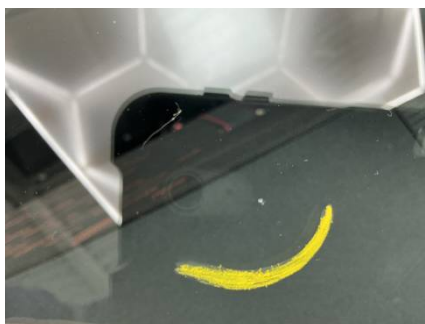
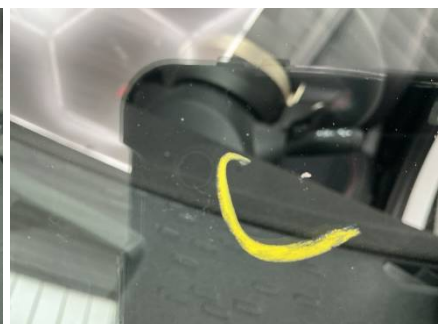
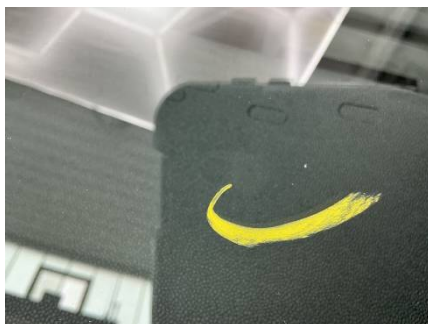
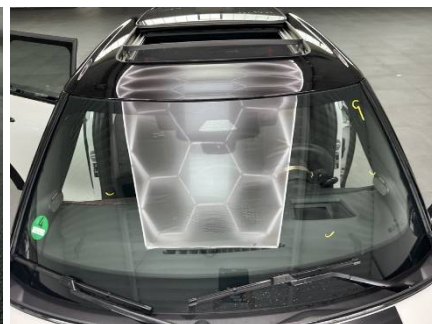
## 11 Frontscheibe

| Nr. | Bauteil | Schaden |
|---|---|---|
| 11 | Frontscheibe | Art der Beschädigung: Kl. Steinschläge , Art der Reparatur: Gebrauchsspur |

Art der Beschädigung: Kl. Steinschläge , Art der Reparatur: Gebrauchsspur

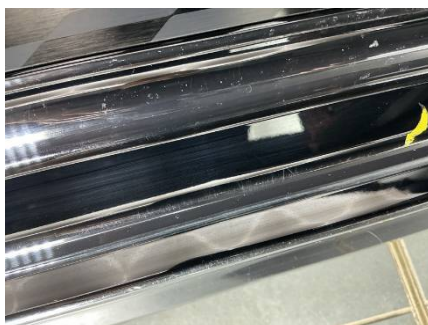
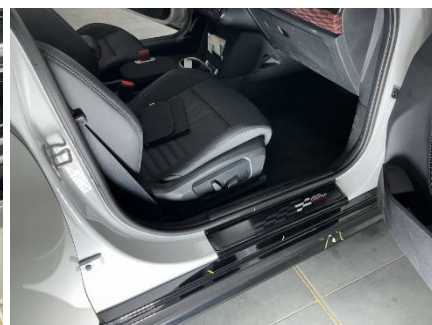
## 12 Einstieg VR

| Nr. | Bauteil | Schaden |
|---|---|---|
| 12 | Einstieg VR | Art der Beschädigung: Oberflächlicher Kratzer, Art der Reparatur: Gebrauchsspur |

Art der Beschädigung: Oberflächlicher Kratzer, Art der Reparatur: Gebrauchsspur

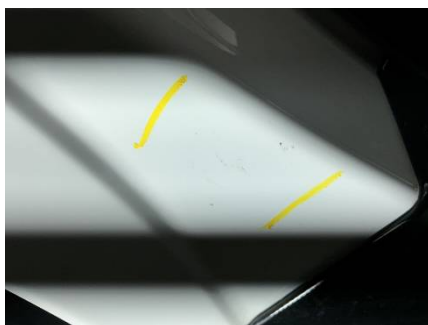
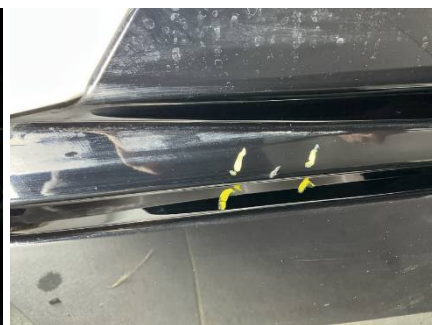
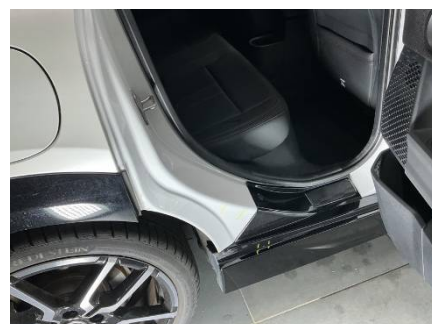
## 13 Einstieg HR

| Nr. | Bauteil | Schaden |
|---|---|---|
| 13 | Einstieg HR | Art der Beschädigung: Kratzer, Art der Reparatur: Gebrauchsspur |

Art der Beschädigung: Kratzer, Art der Reparatur: Gebrauchsspur

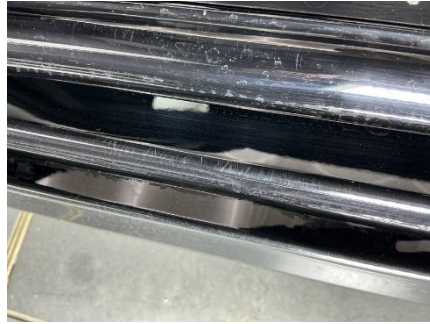
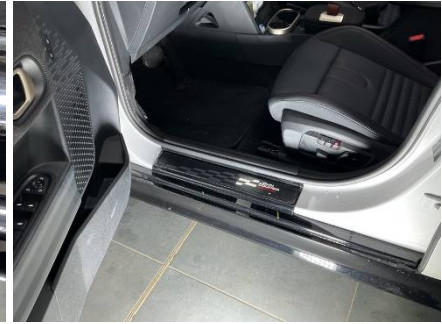
## 14 Einstieg VL

| Nr. | Bauteil | Schaden |
|---|---|---|
| 14 | Einstieg VL | Art der Beschädigung: Oberflächlicher Kratzer, Art der Reparatur: Gebrauchsspur |

Art der Beschädigung: Oberflächlicher Kratzer, Art der Reparatur: Gebrauchsspur
