## Chevrolet Captiva 2.4 LS 2WD

EZ 06/2009 | Geländewagen | Benzin | Schaltgetriebe | 221.534km  
Besteuerung: Differenzbesteuert (§25a UStG)  
Fahrzeugstandort: 39\*\*\*  
Fahrzeug aufgenommen am: 31.07.2026

# Hinweise zum Zustandsbericht

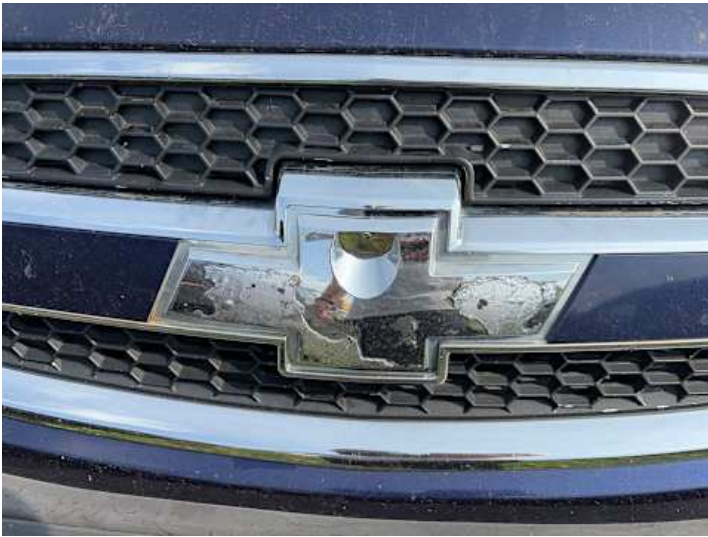
Stoßstange vorne (Anderer Schaden): Emblem fehlt

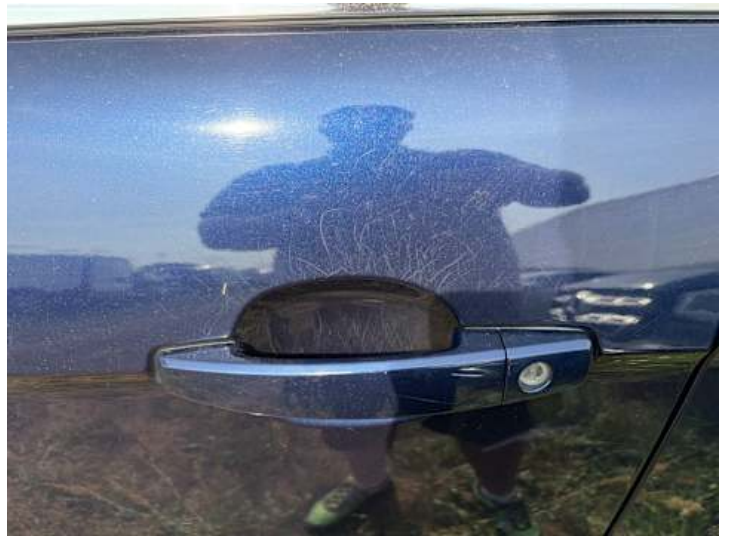
Fahrtür (Kratzer)

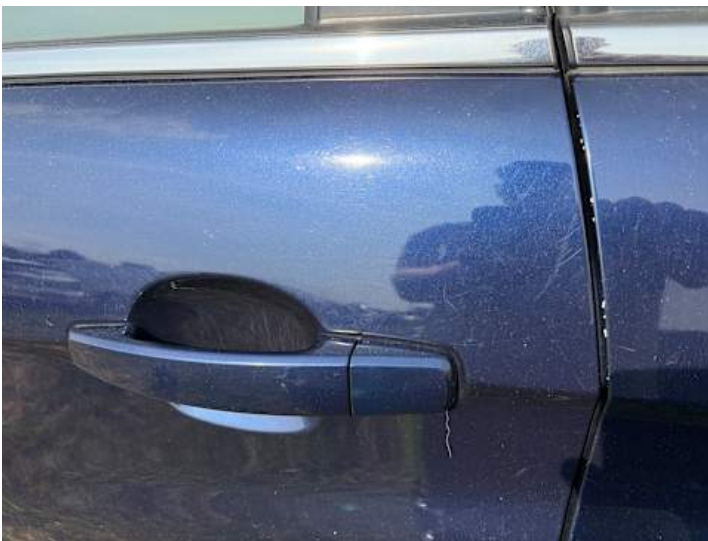
Türe hinten links (Kratzer)

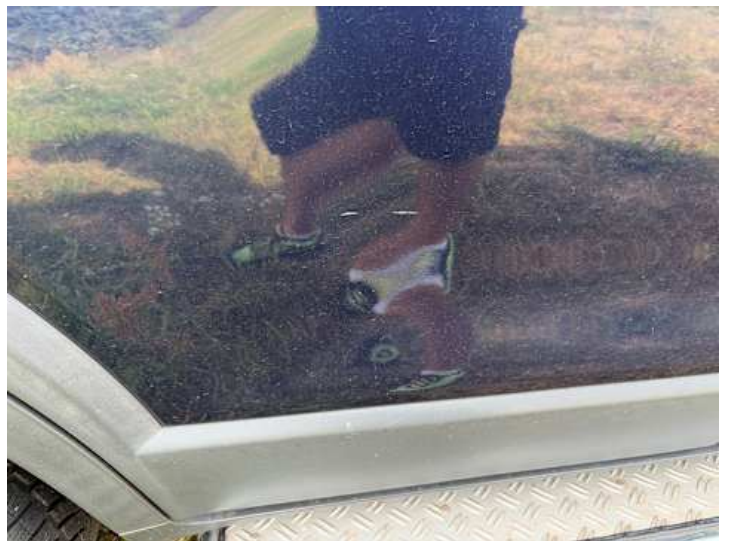
Türe hinten rechts (Kratzer)

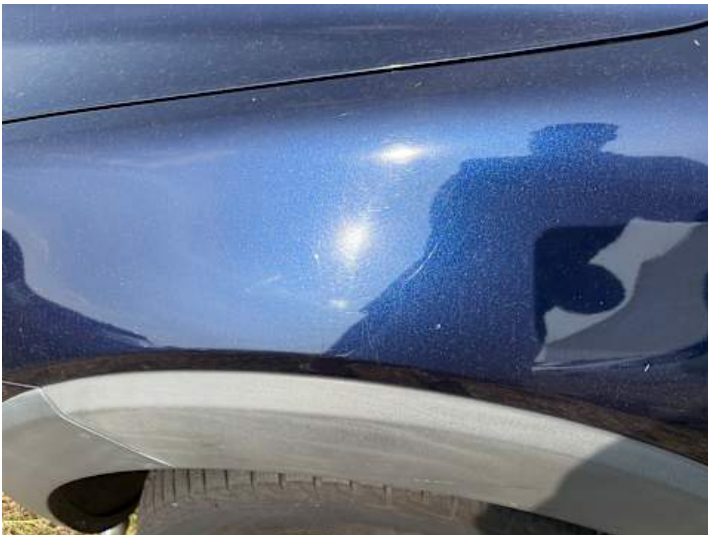
Kotflügel vorne links (Kratzer)

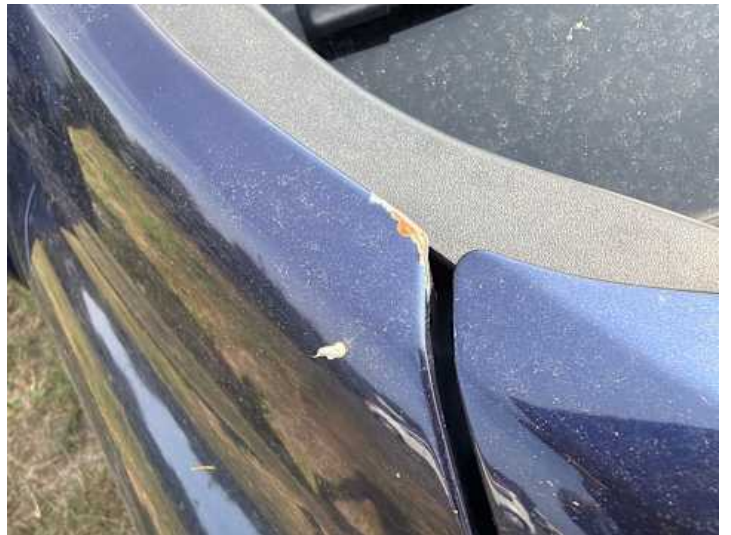
Kotflügel vorne rechts (Lackschaden, Rost)

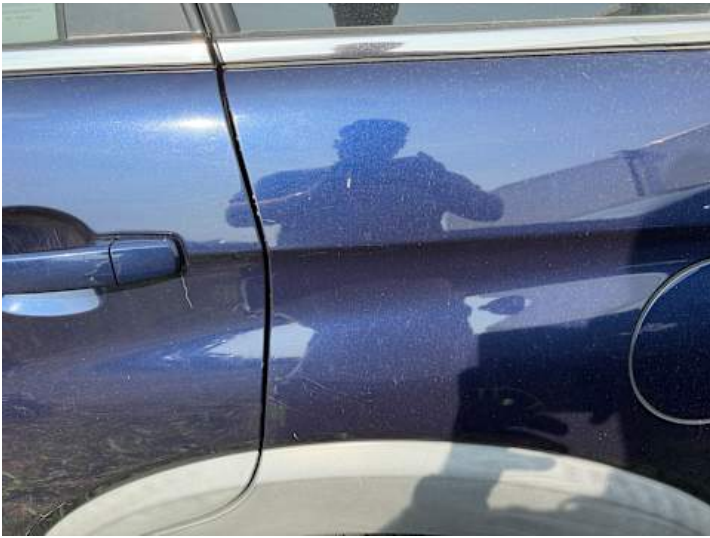
Seitenteil hinten links (Kratzer)

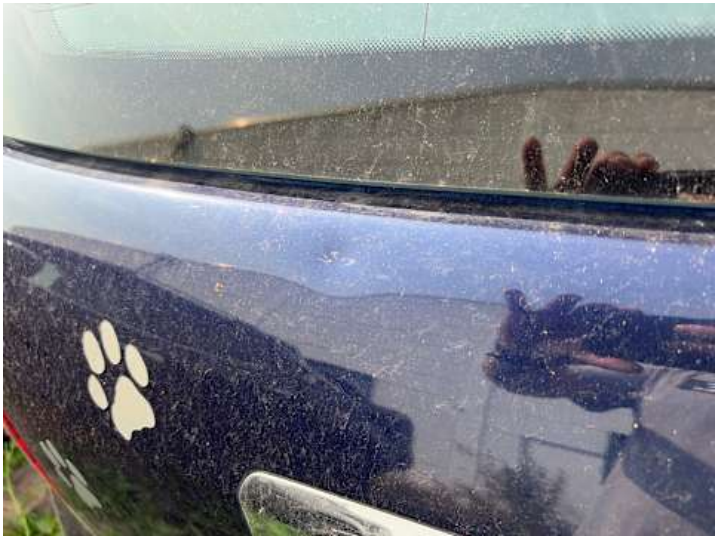
Heckklappe (Delle)

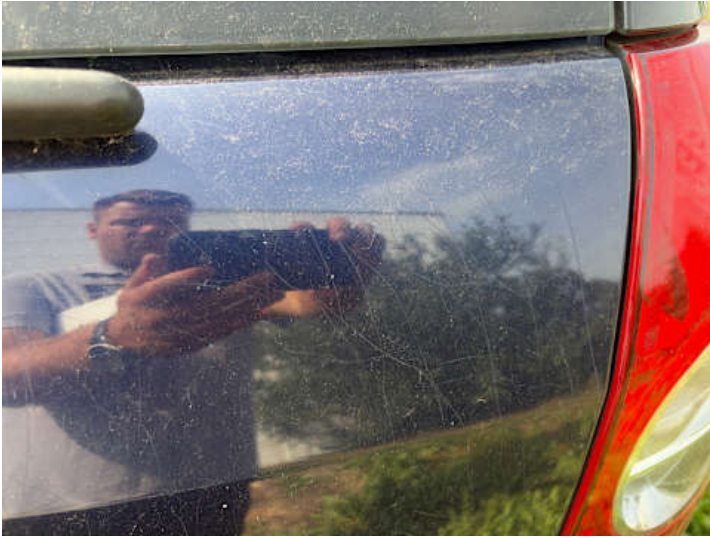
Heckklappe (Kratzer)

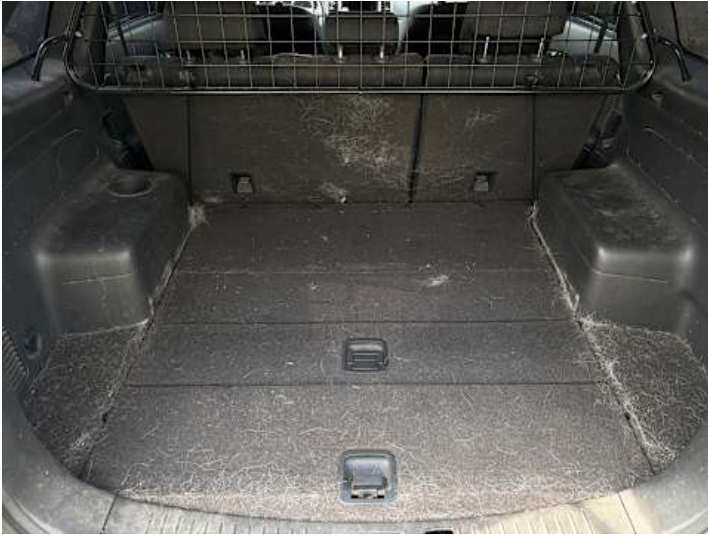
Tiergeruch;

Innenraum (Tierhaare/Tiergeruch)

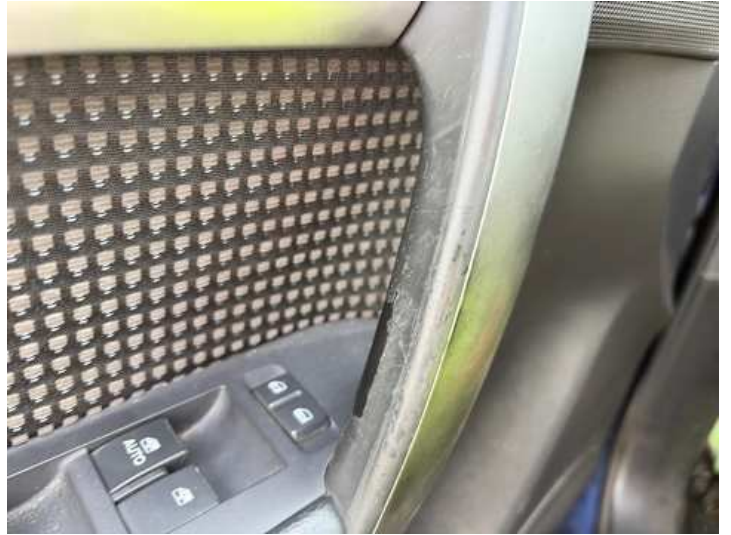
Innenraum (Verschleiß)

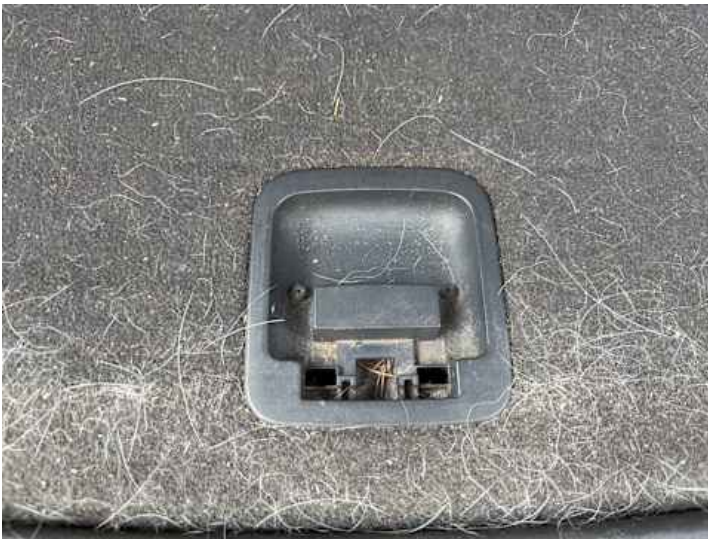
Innenraum (Ohne Funktion)
