## Opel Astra Dynamic Start/Stop

EZ 03/2017 | Kombi | Diesel | Schaltgetriebe | 113.038km  
Besteuerung: Differenzbesteuert (§25a UStG)  
Fahrzeugstandort: 49\*\*\*  
Fahrzeug aufgenommen am: 04.08.2026

### Fahrzeugdaten

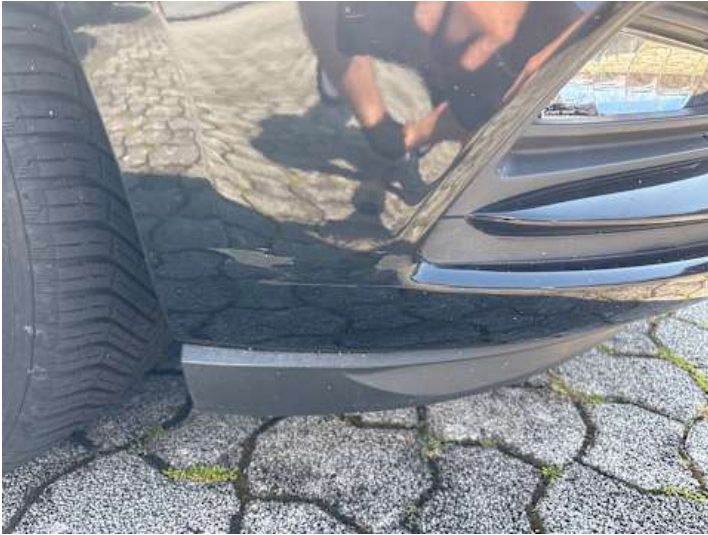
Stoßstange vorne (Kratzer, Lackschaden)

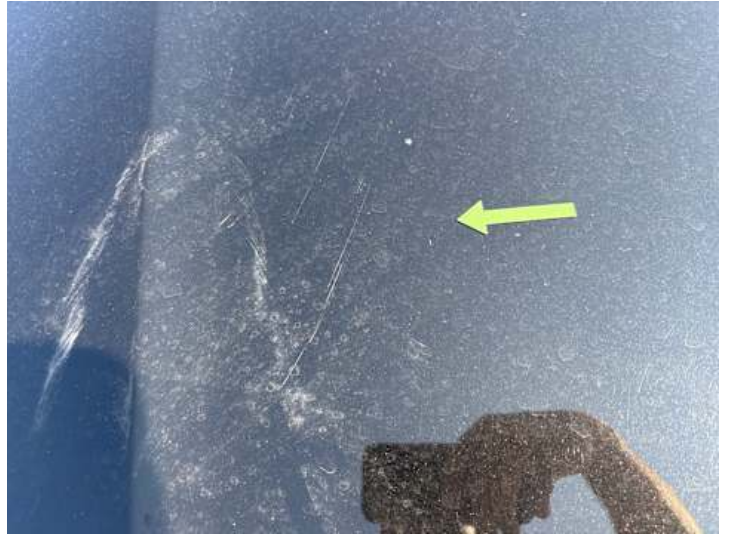
Motorhaube (Kratzer)

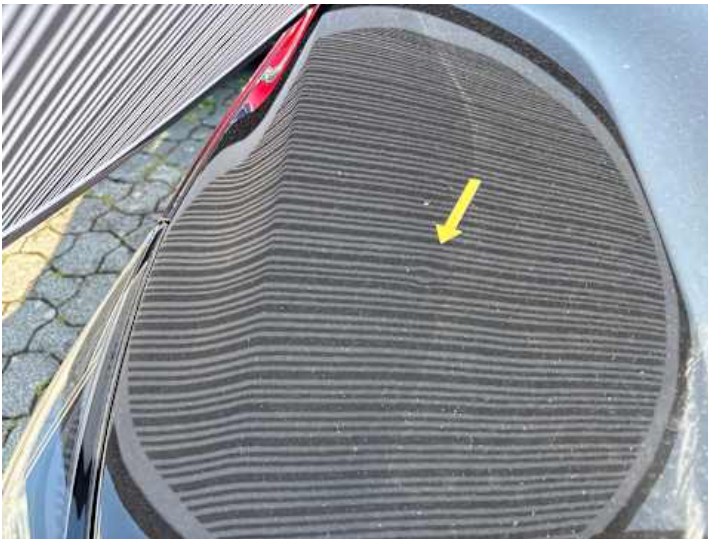
Motorhaube (Delle)

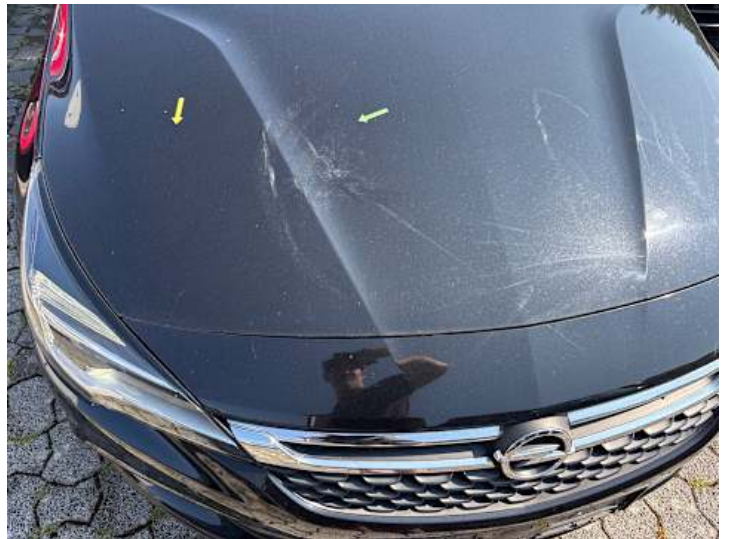
Motorhaube (Kratzer, Delle)

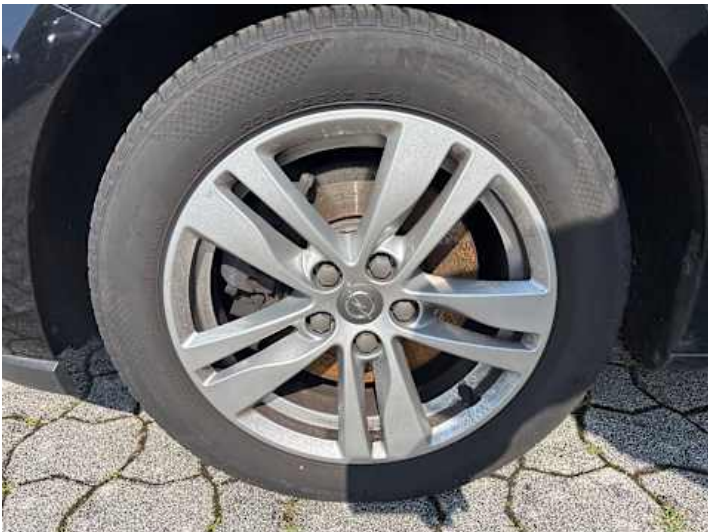
Rad (Kratzer)

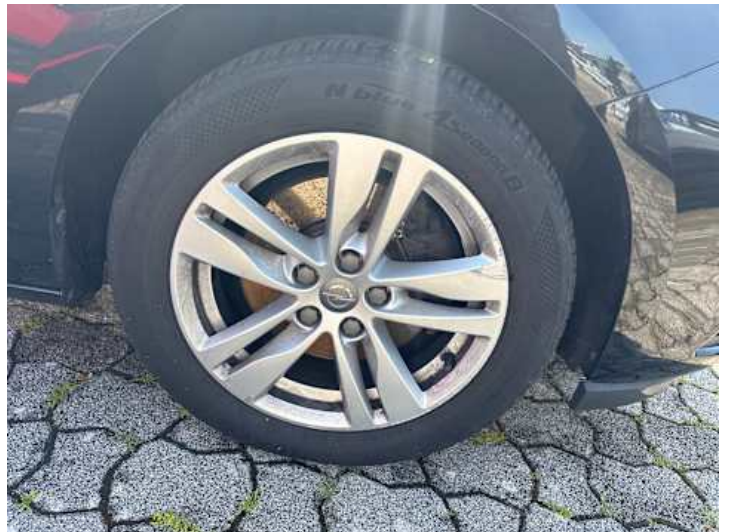
Rad (Kratzer)

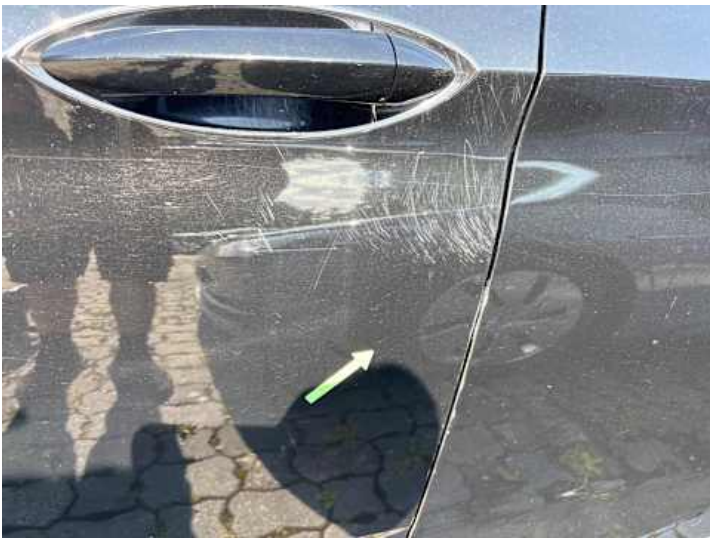
Fahrtür (Kratzer, Lackschaden)

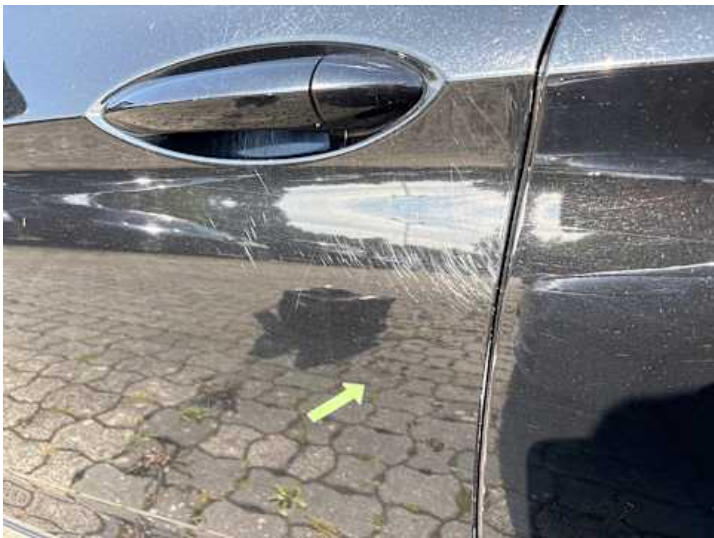
Fahrtür (Kratzer, Lackschaden)

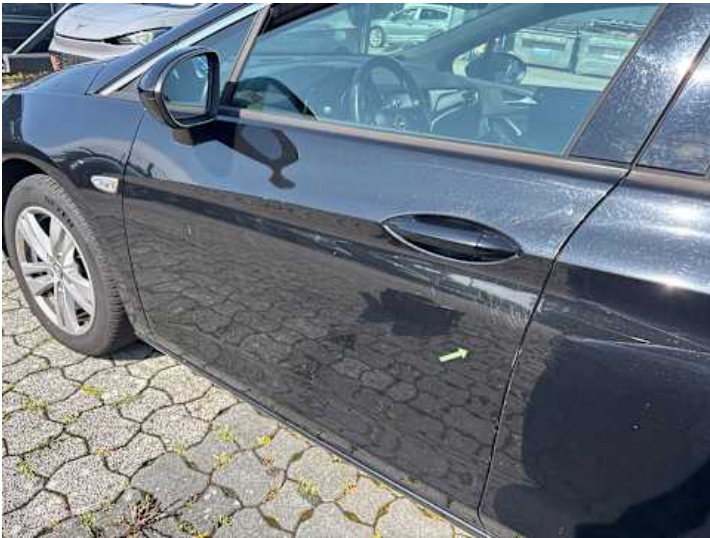
Fahrtür (Kratzer, Lackschaden)

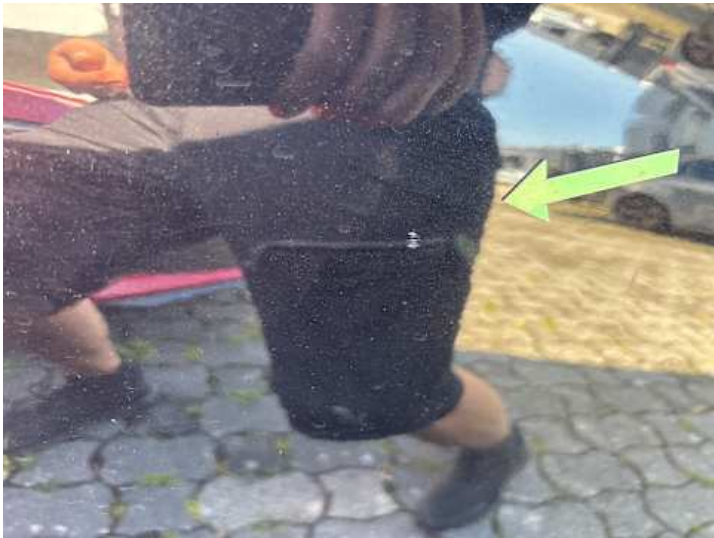
Beifahrtür (Kratzer)

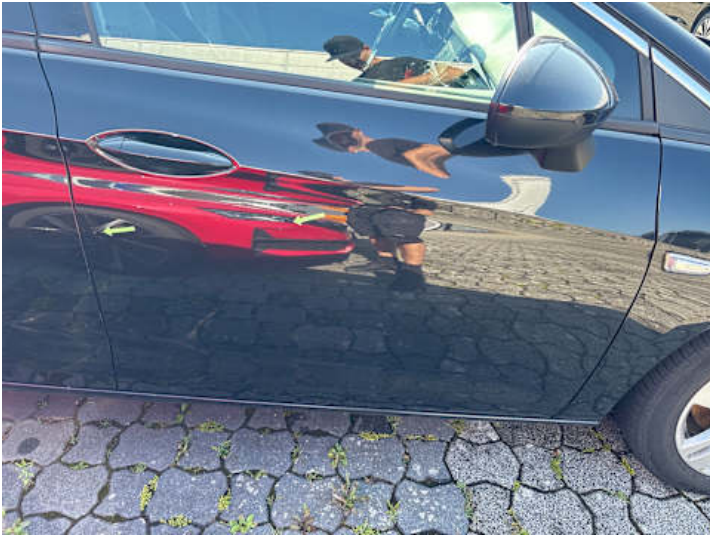
Beifahrtür (Kratzer, Lackschaden)

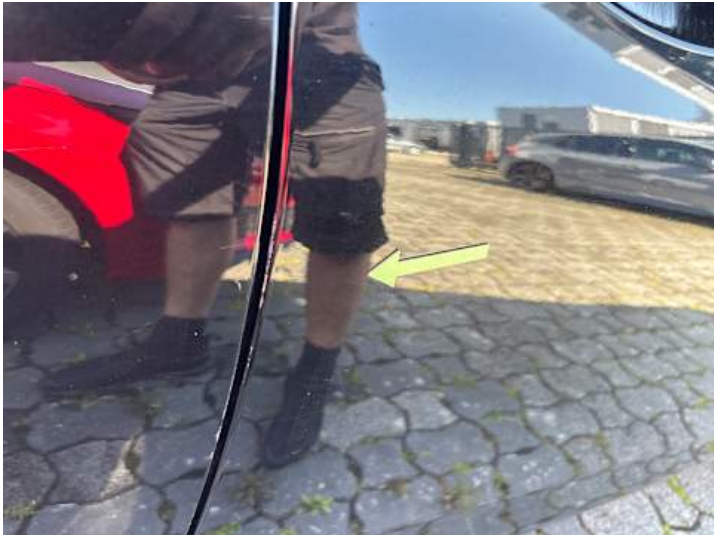
Beifahrtür (Lackschaden)

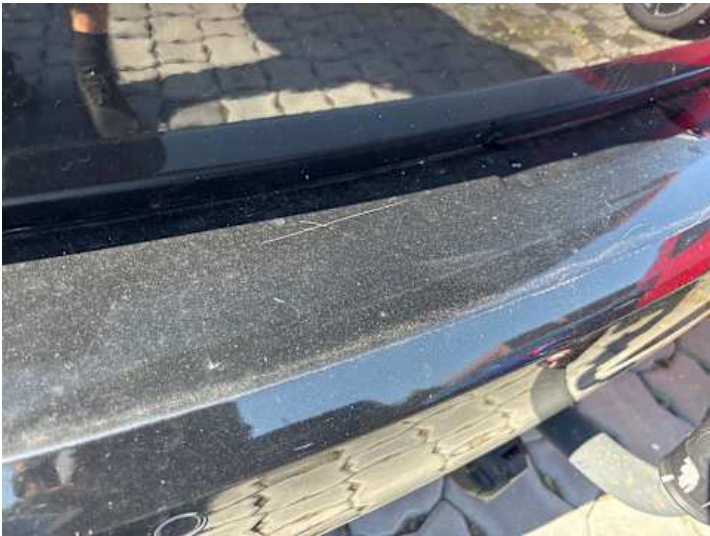
Stoßstange hinten (Kratzer)

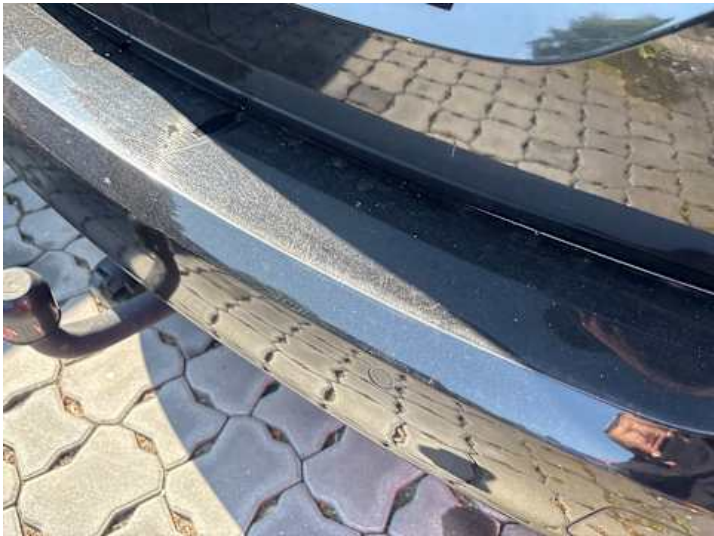
Stoßstange hinten (Kratzer)

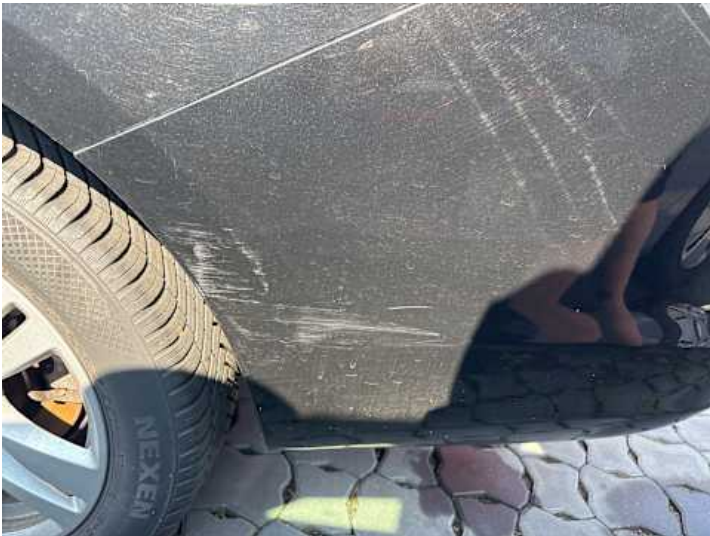
Stoßstange hinten (Kratzer, Lackschaden)

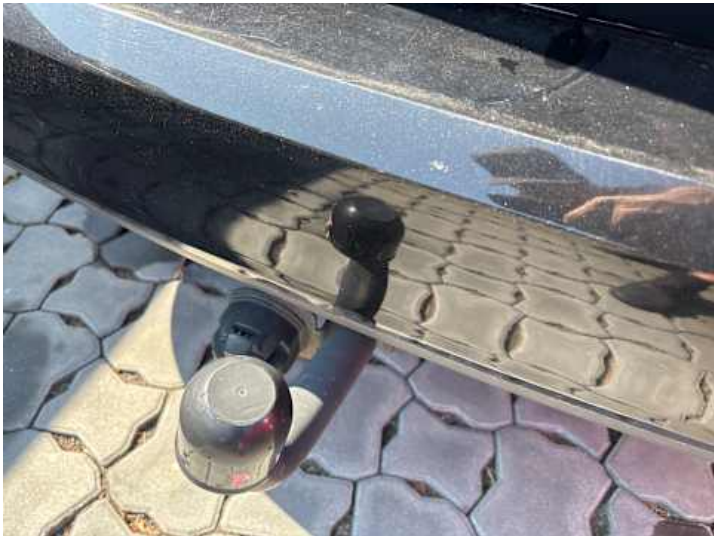
Stoßstange hinten (Kratzer, Lackschaden)

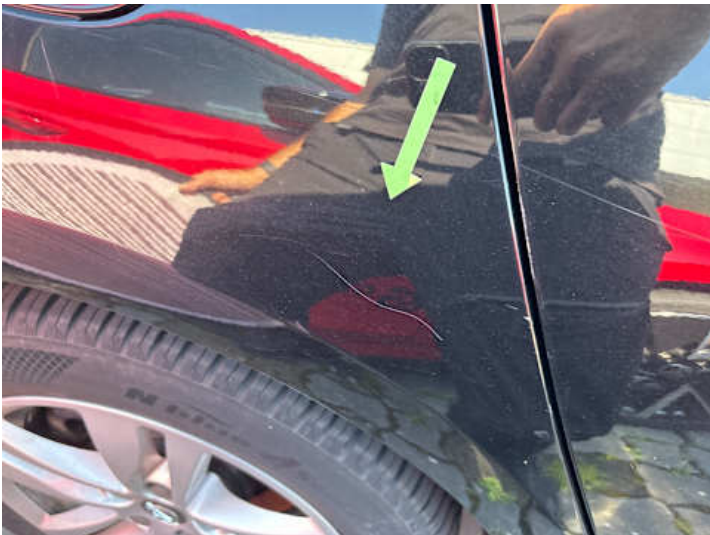
Seitenteil hinten rechts (Kratzer)

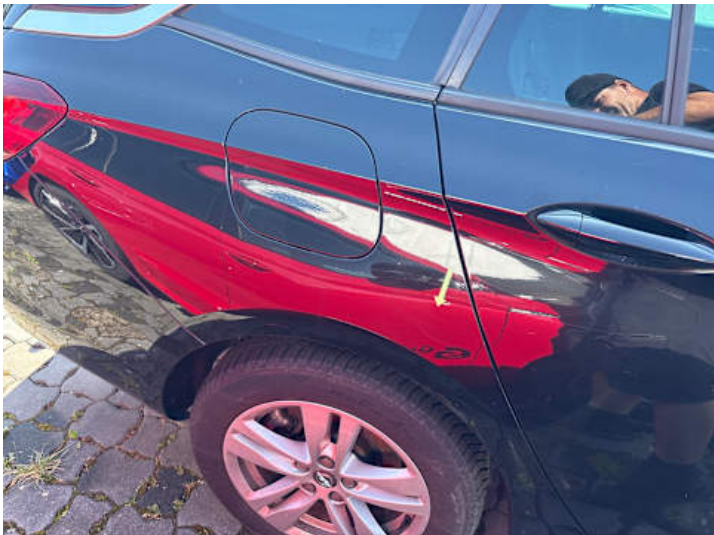
Seitenteil hinten rechts (Kratzer)

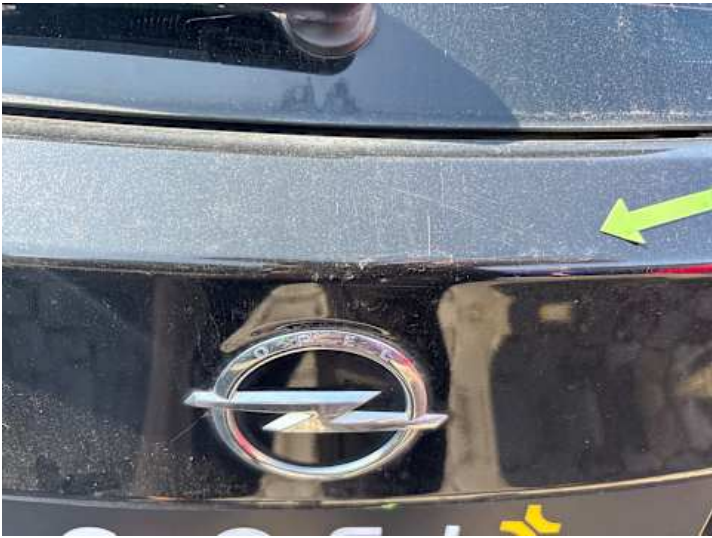
Heckklappe (Kratzer, Lackschaden)

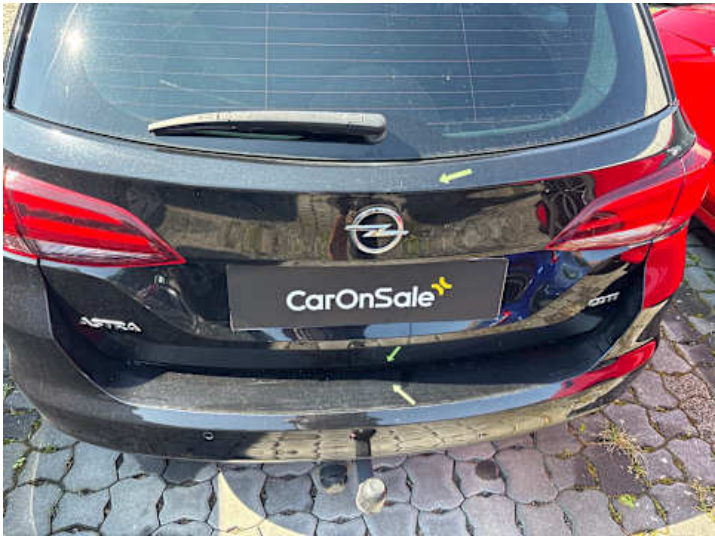
Heckklappe (Kratzer, Lackschaden)

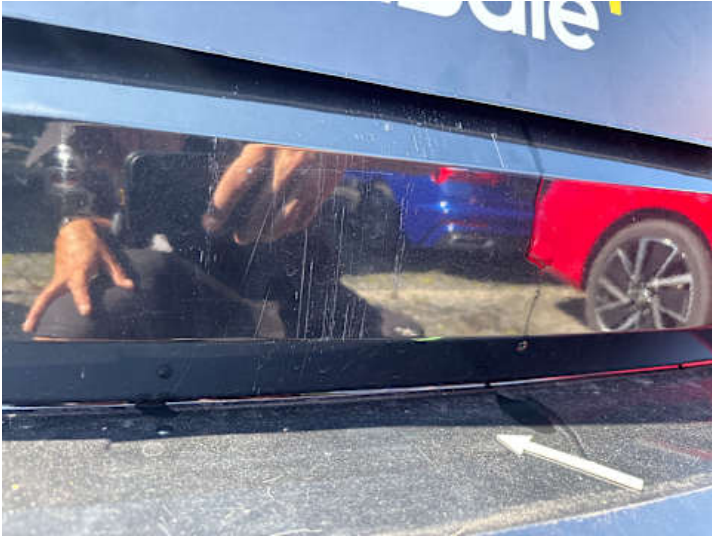
Heckklappe (Kratzer)

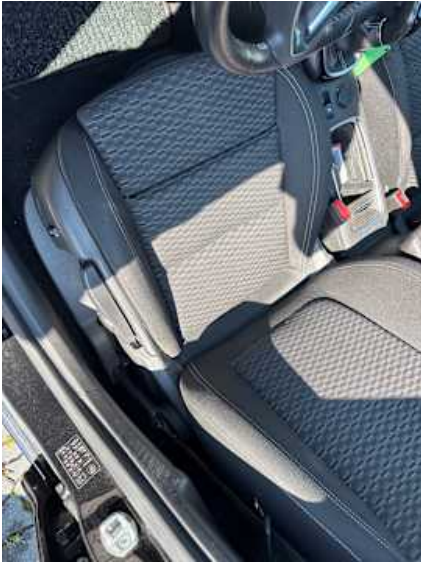
Innenraum (Verschleiß)

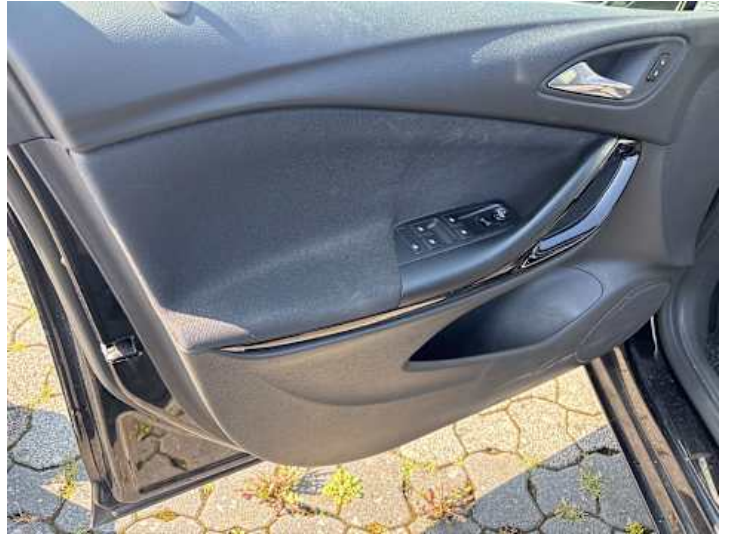
Innenraum (Verschleiß)

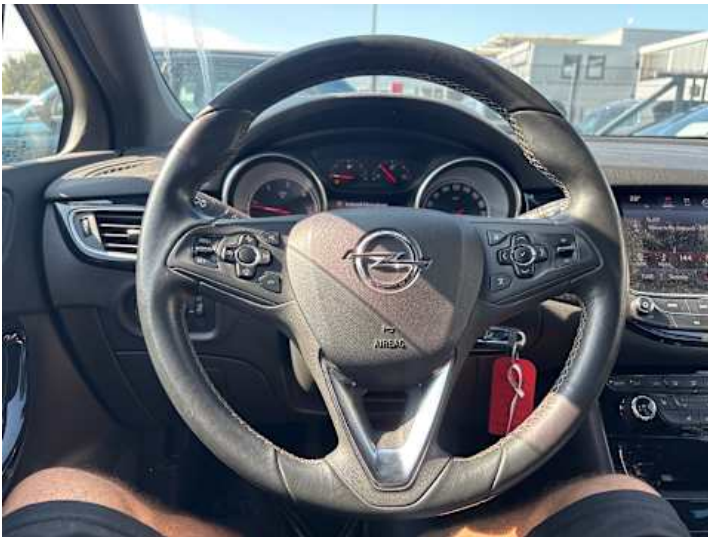
Innenraum (Verschleiß)
