## Ford Fiesta Trend

EZ 07/2011 | Kleinwagen | Benzin | Schaltgetriebe | 161.747km  
Besteuerung: Differenzbesteuert (§25a UStG)  
Fahrzeugstandort: 21\*\*\*  
Fahrzeug aufgenommen am: 06.08.2026

# Hinweise zum Zustandsbericht

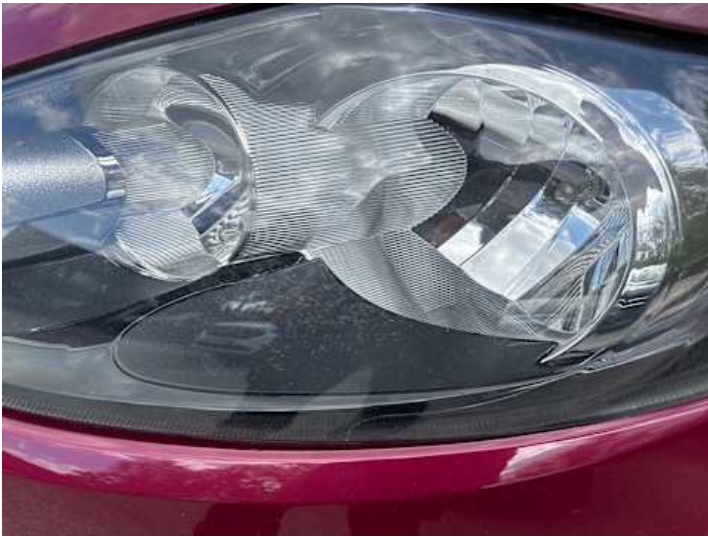
Scheinwerfer (links) (Anderer Schaden, Kratzer): Verschmutzung

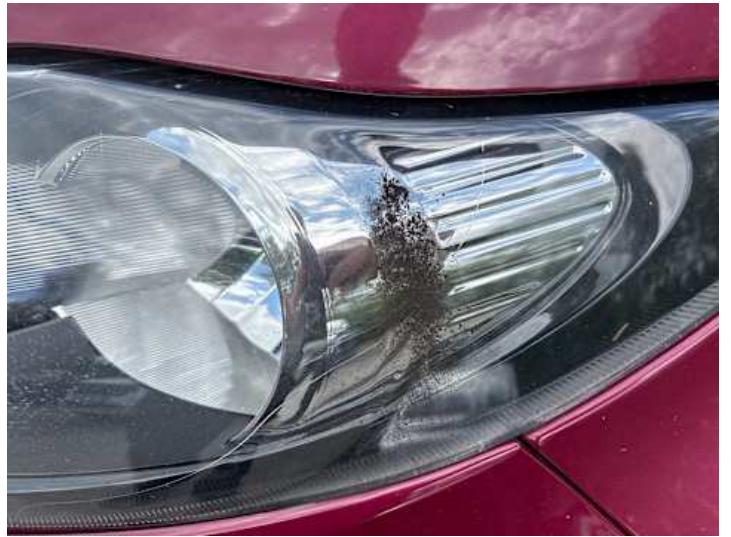
Scheinwerfer (links) (Anderer Schaden, Kratzer): Verschmutzung

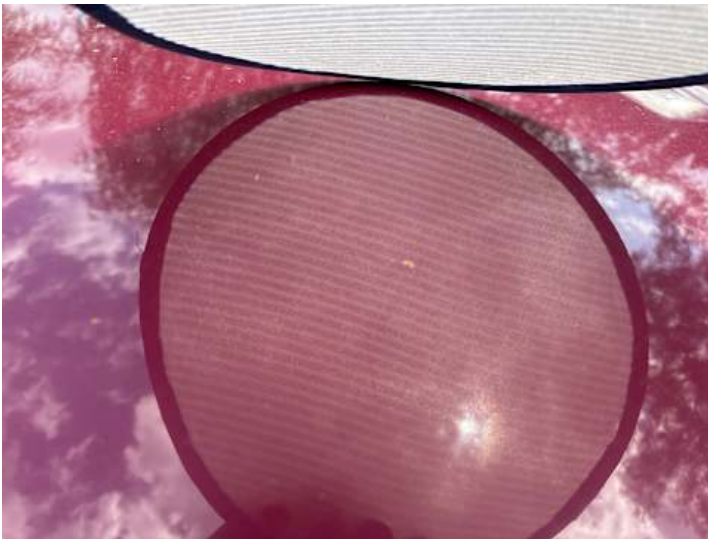
Motorhaube (Delle)

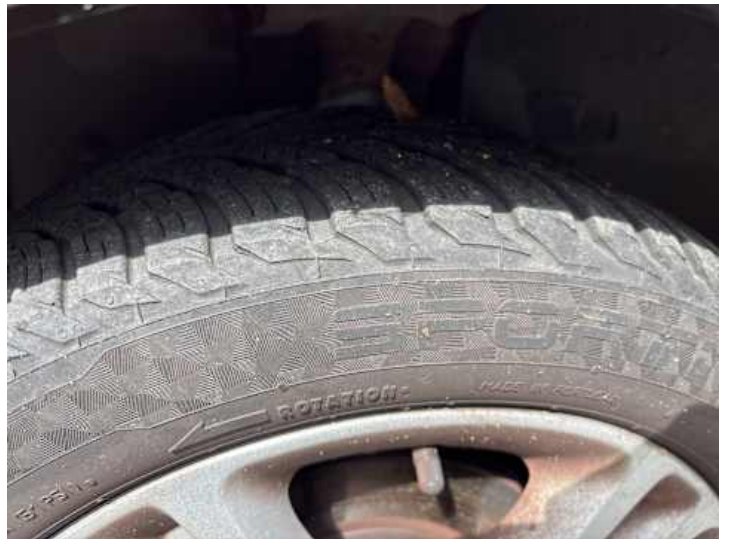
Rad (vehicle.damage-label.porous)

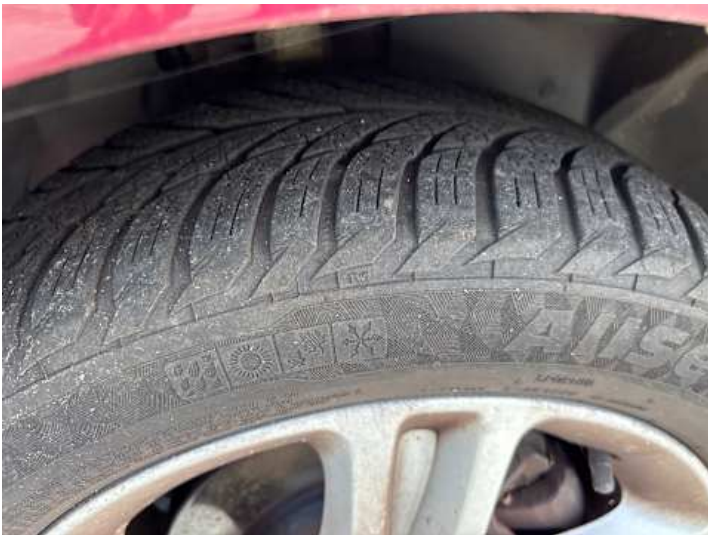
Rad (vehicle.damage-label.porous)

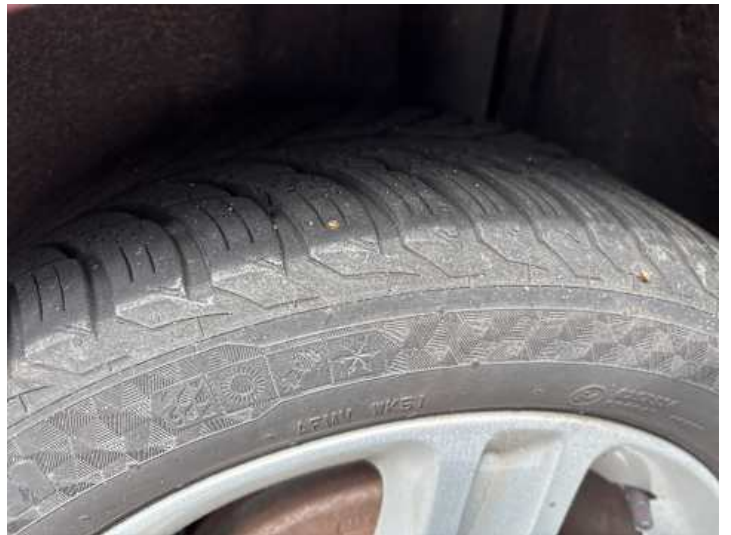
Rad (vehicle.damage-label.porous)

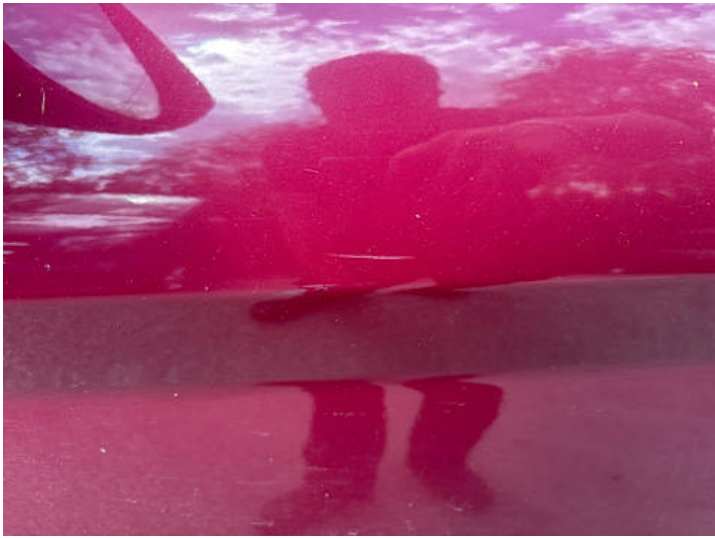
Fahrtür (Kratzer, Lackschaden)

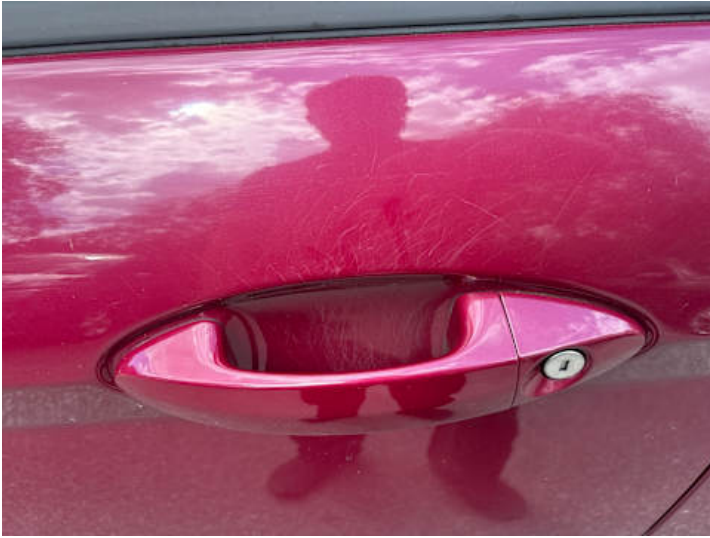
Fahrtür (Kratzer, Lackschaden)

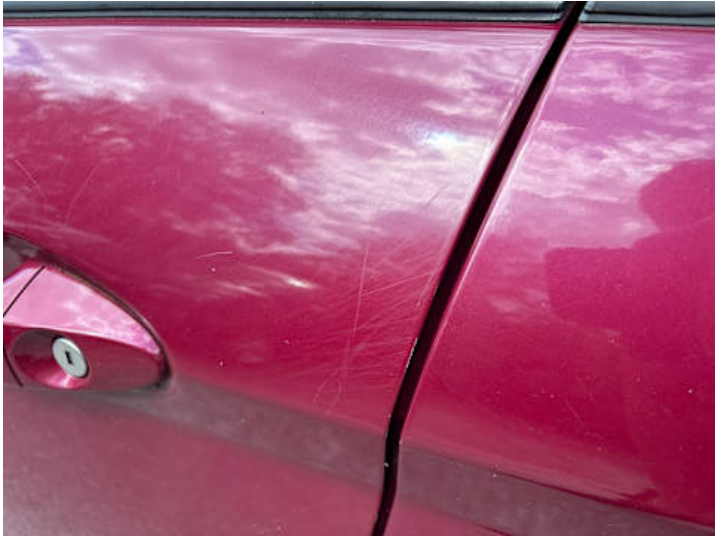
Fahrtür (Kratzer, Lackschaden)

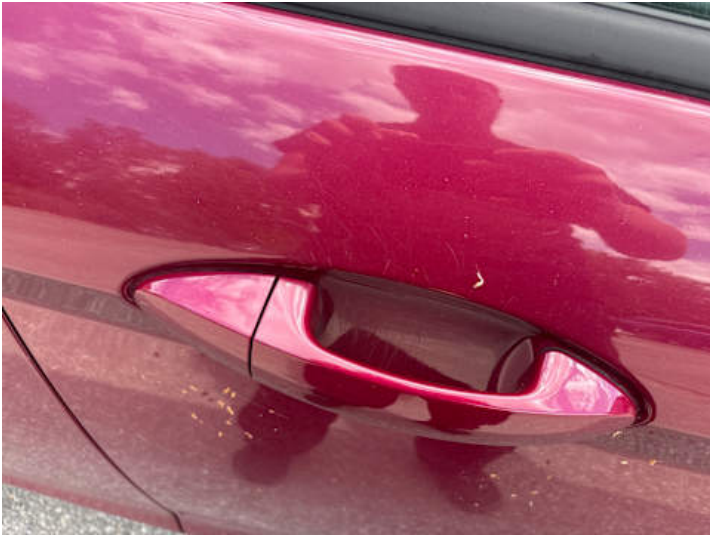
Beifahrtür (Lackschaden, Kratzer)

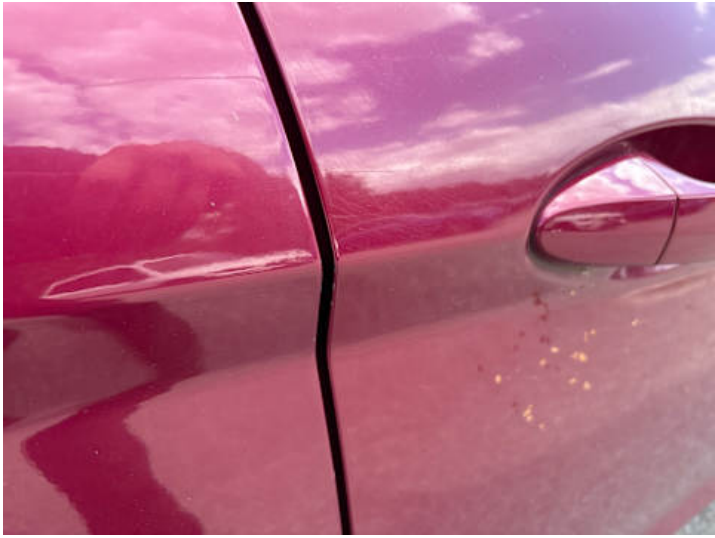
Beifahrtür (Lackschaden, Kratzer)

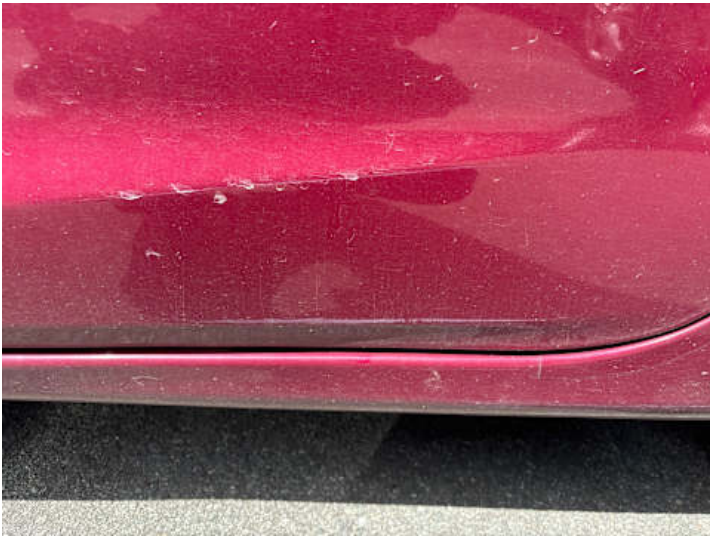
Türe hinten links (Kratzer)

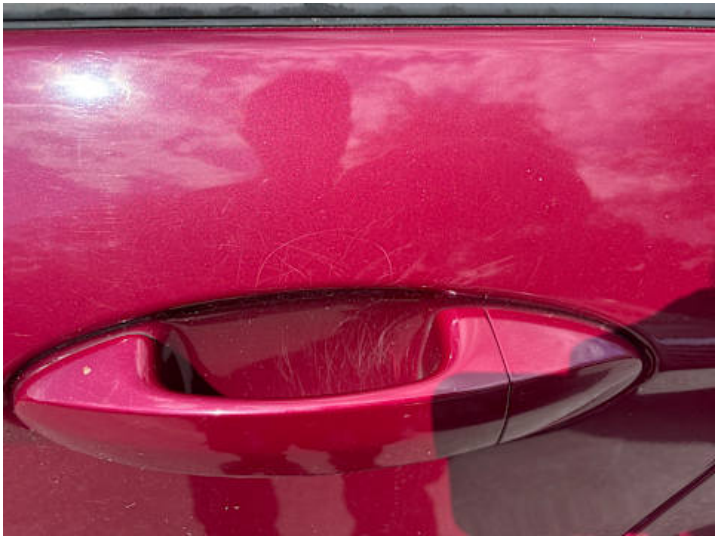
Türe hinten links (Kratzer)

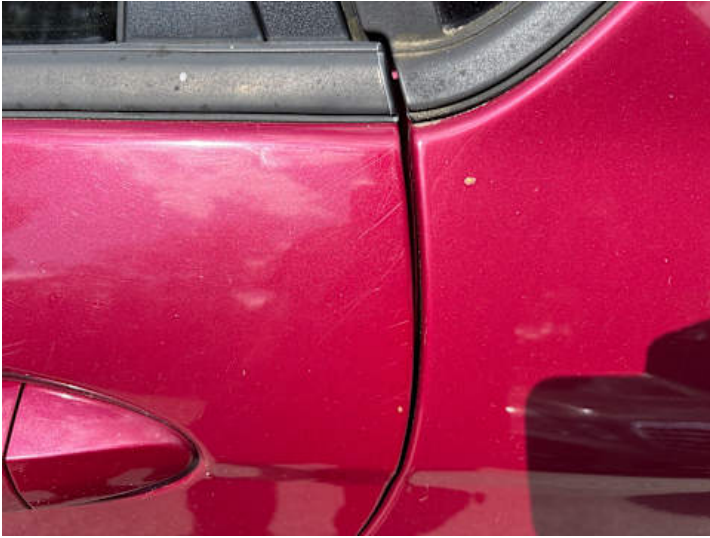
Türe hinten links (Kratzer)

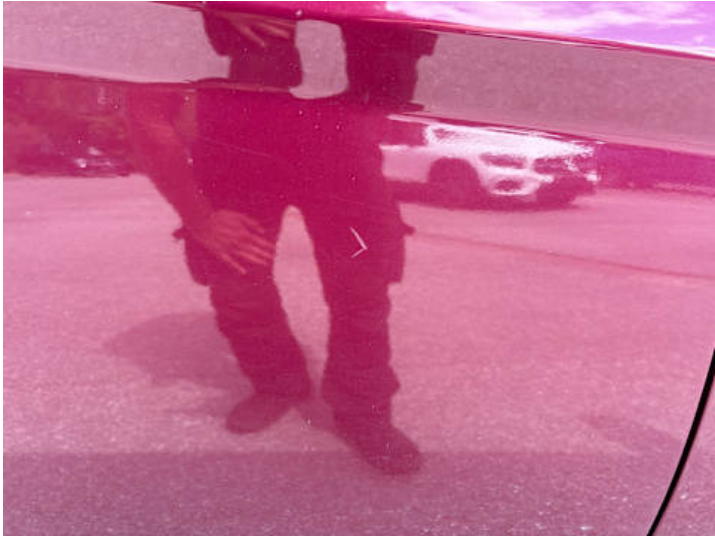
Türe hinten rechts (Kratzer)

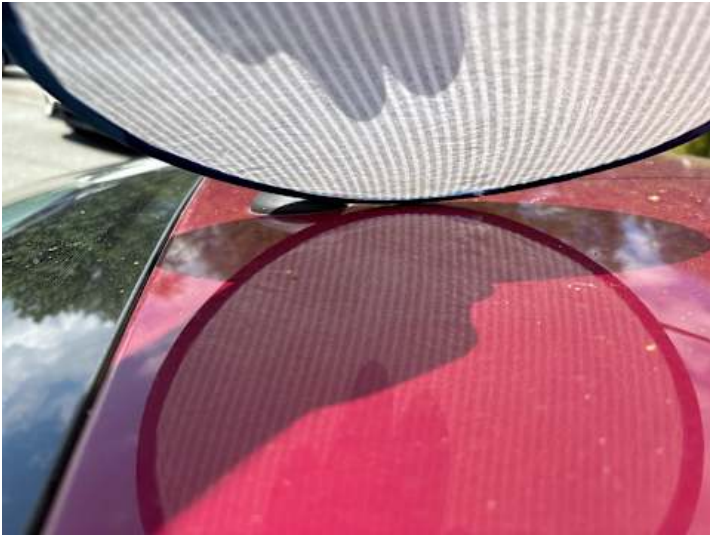
Dach (Delle)

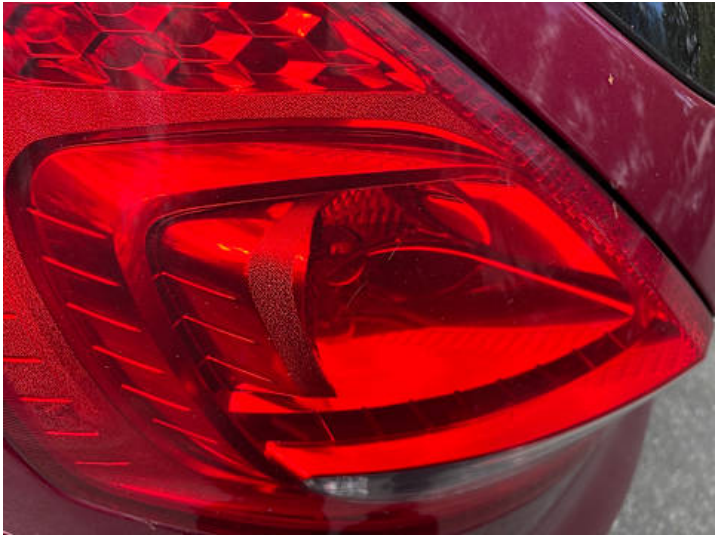
Rücklicht (links) (Kratzer)

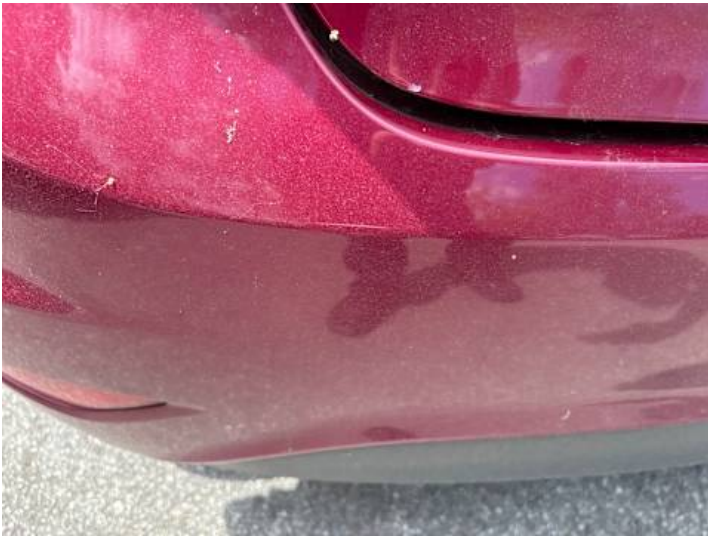
Stoßstange hinten (Kratzer)

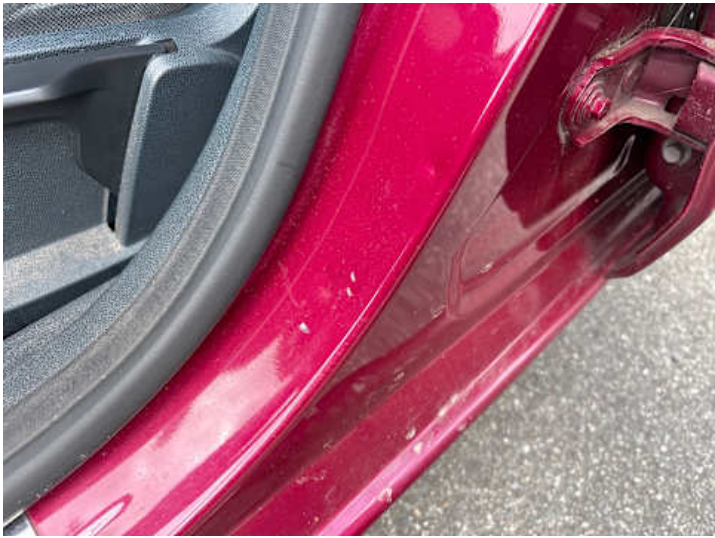
Schweller links (Lackschaden, Delle)

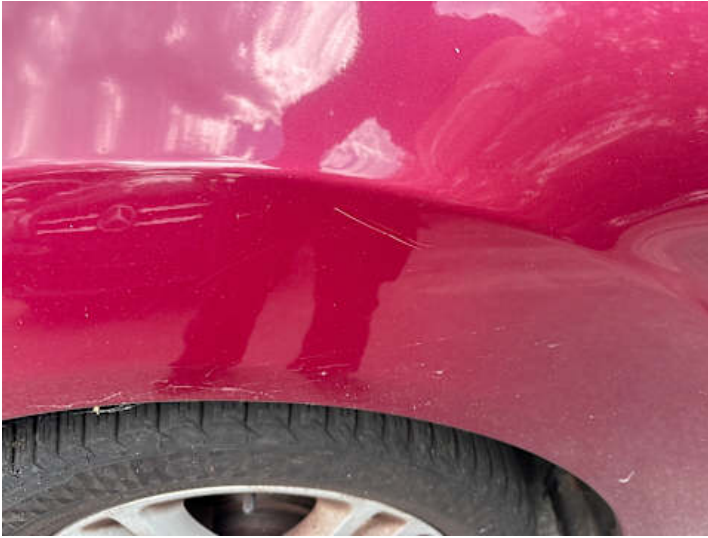
Kotflügel vorne links (Kratzer)

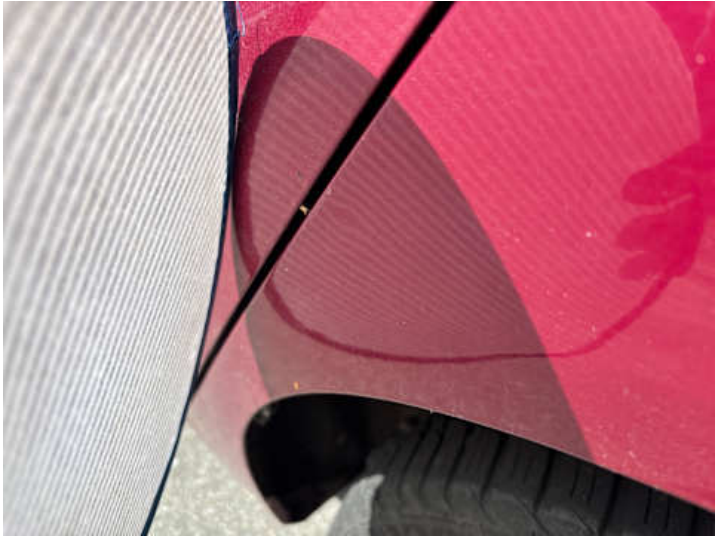
Seitenteil hinten links (Kratzer, Delle)

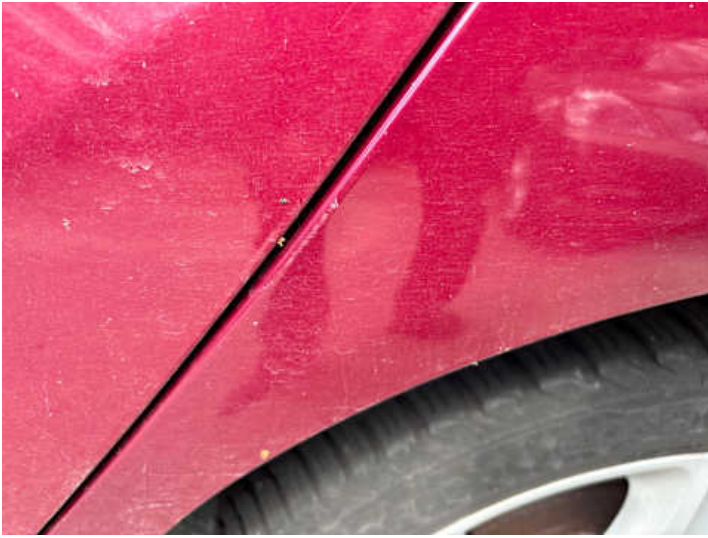
Seitenteil hinten links (Kratzer, Delle)

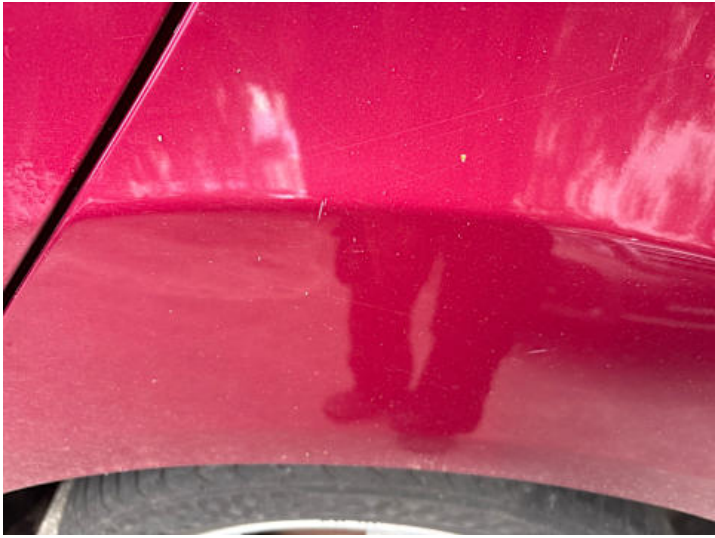
Seitenteil hinten links (Kratzer, Delle)

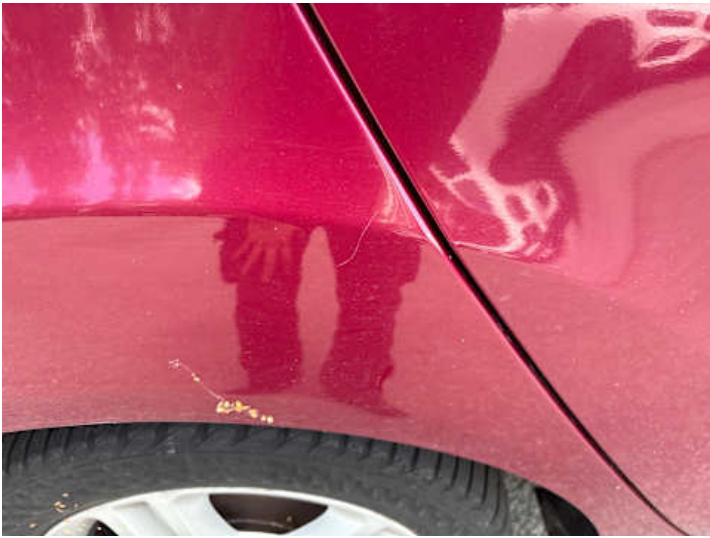
Seitenteil hinten rechts (Kratzer)

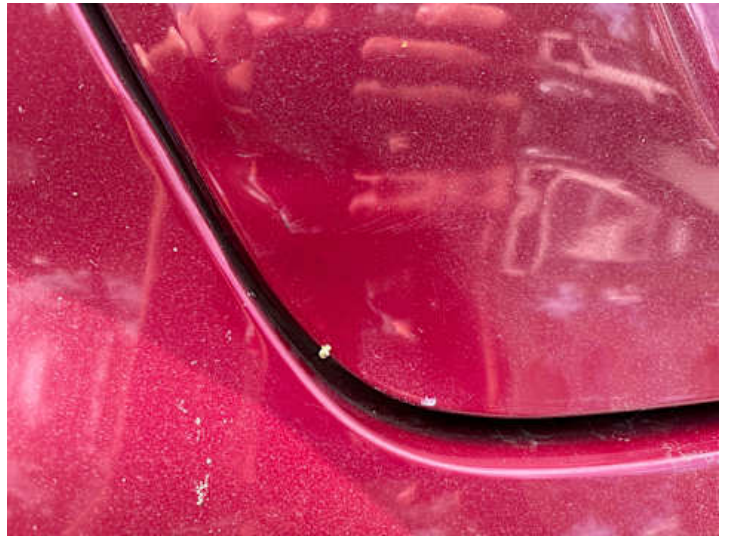
Heckklappe (Anderer Schaden, Lackschaden, Kratzer): Kofferraum  
Öffner geht nicht

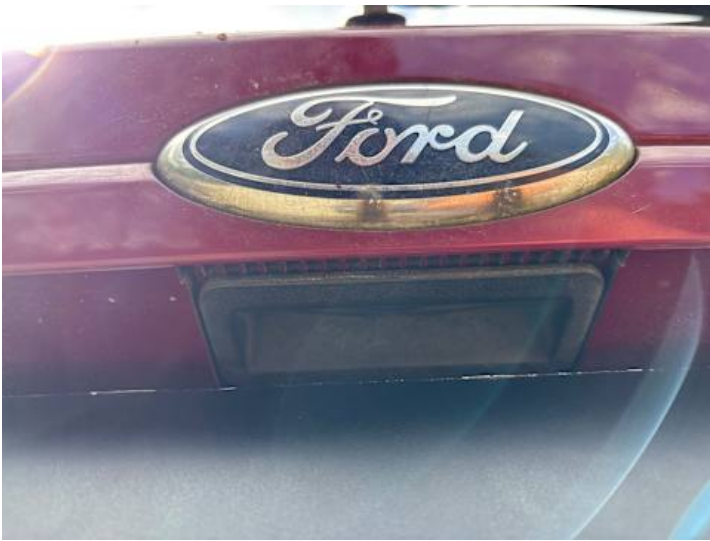
Heckklappe (Anderer Schaden, Lackschaden, Kratzer): Kofferraum  
Öffner geht nicht

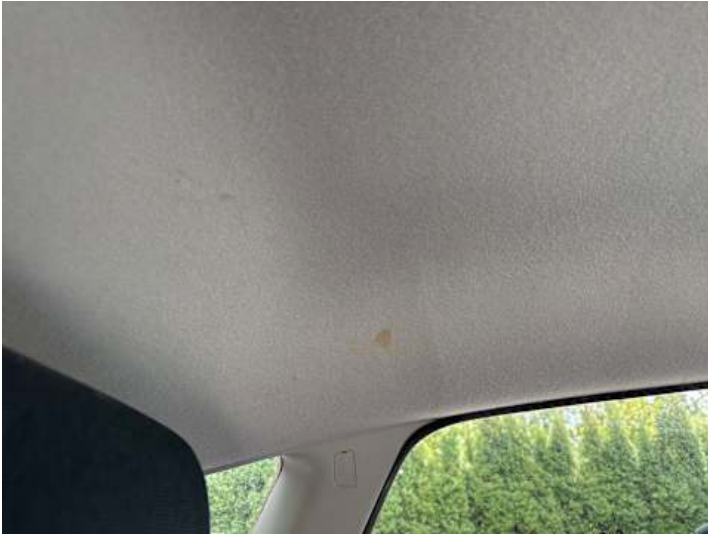
Innenraum (Verschmutzung)

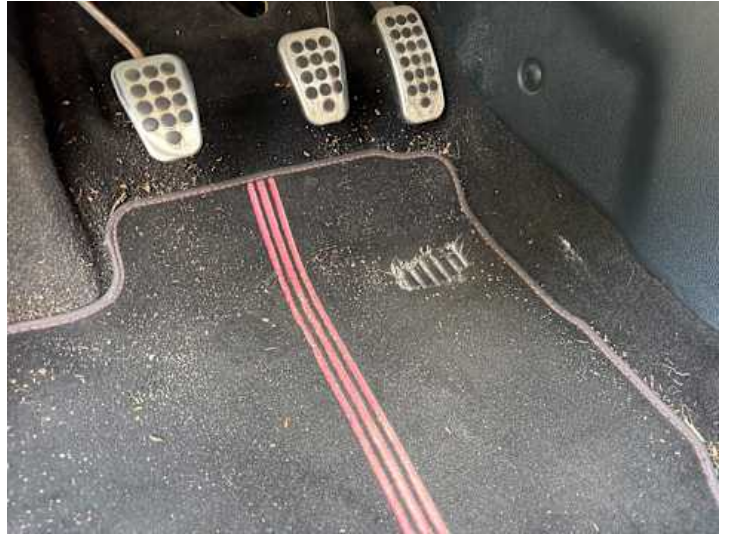
Innenraum (Riss/Bruch)

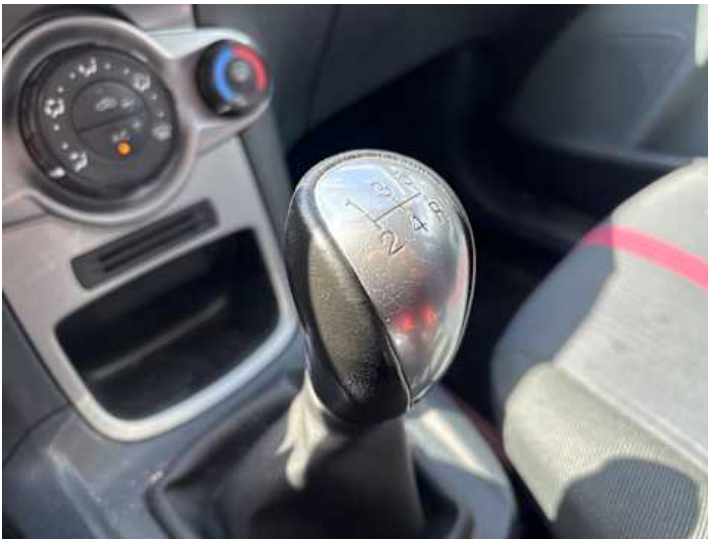
Innenraum (Verschleiß)

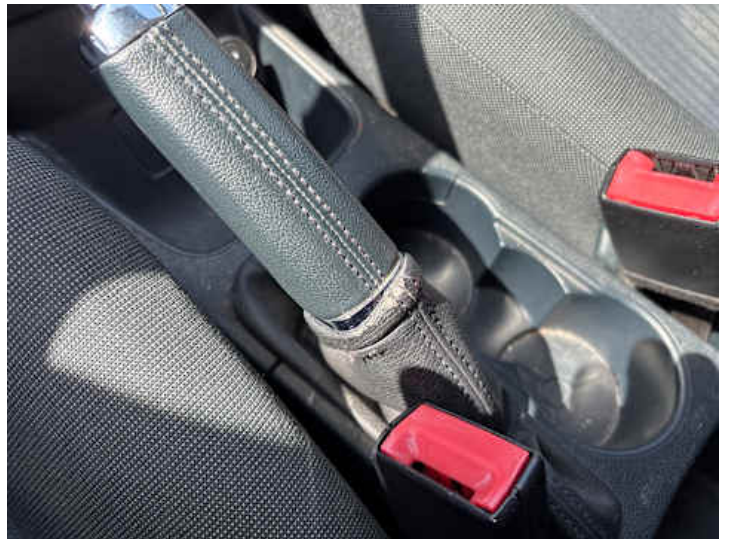
Innenraum (Verschleiß)

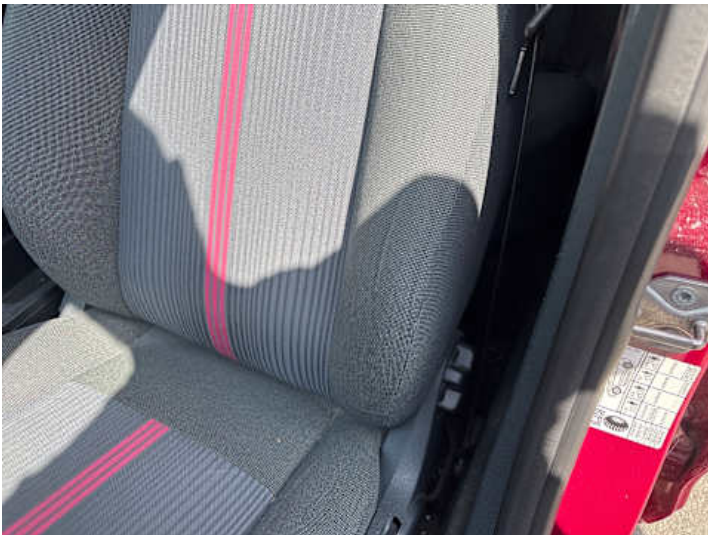
Innenraum (Verschleiß)

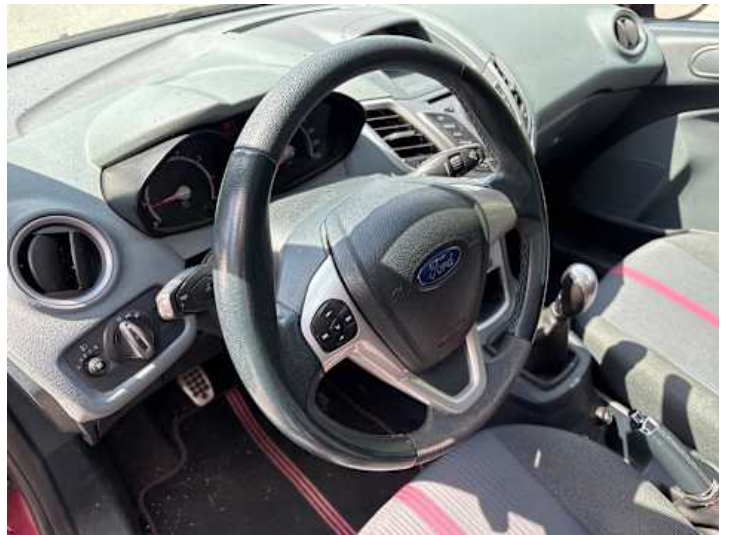
Innenraum (Verschleiß)

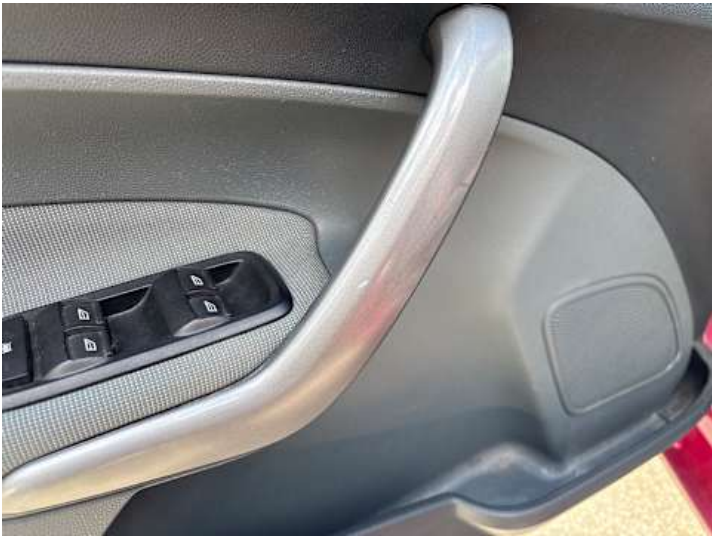
Innenraum (Kratzer)

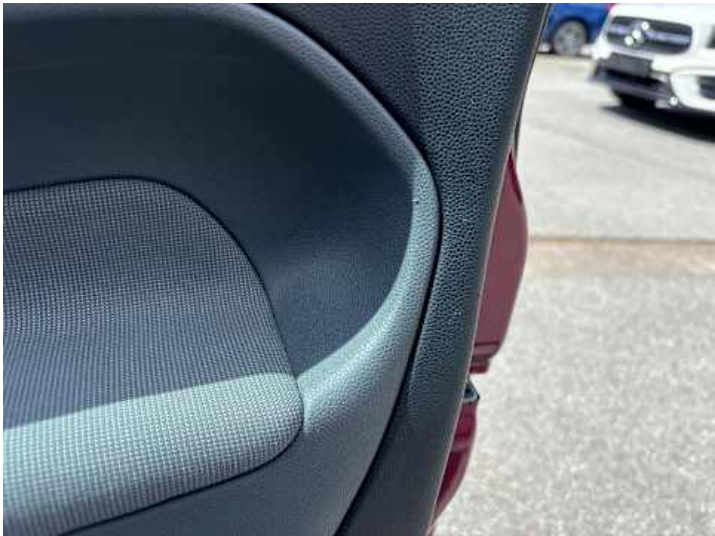
Innenraum (Kratzer)
