## Skoda Octavia Soleil

EZ 10/2019 | Kombi | Benzin | Automatikgetriebe | 94.119km  
Besteuerung: Differenzbesteuert (§25a UStG)  
Fahrzeugstandort: 45\*\*\*  
Fahrzeug aufgenommen am: 27.07.2026

# Hinweise zum Zustandsbericht

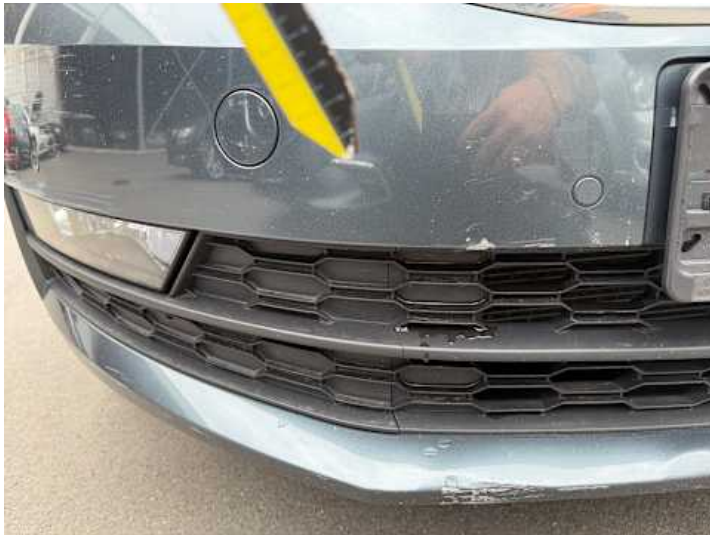
Stoßstange vorne (Lackschaden, Kratzer, Verformung)

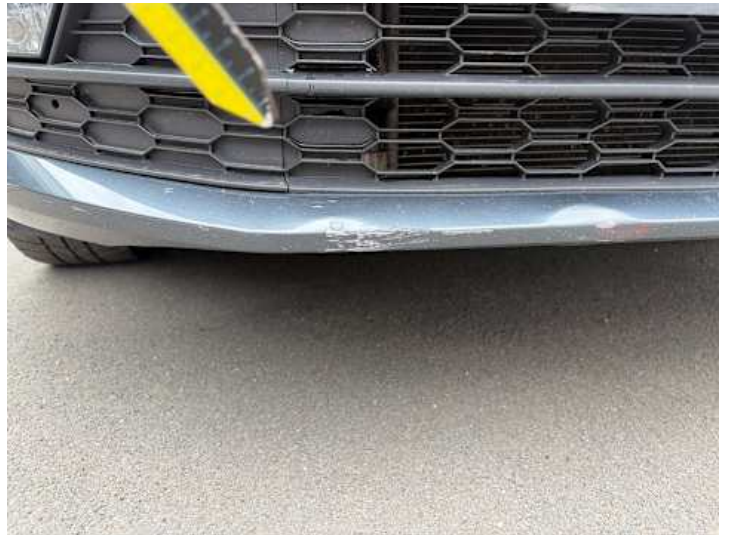
Stoßstange vorne (Lackschaden, Kratzer, Verformung)

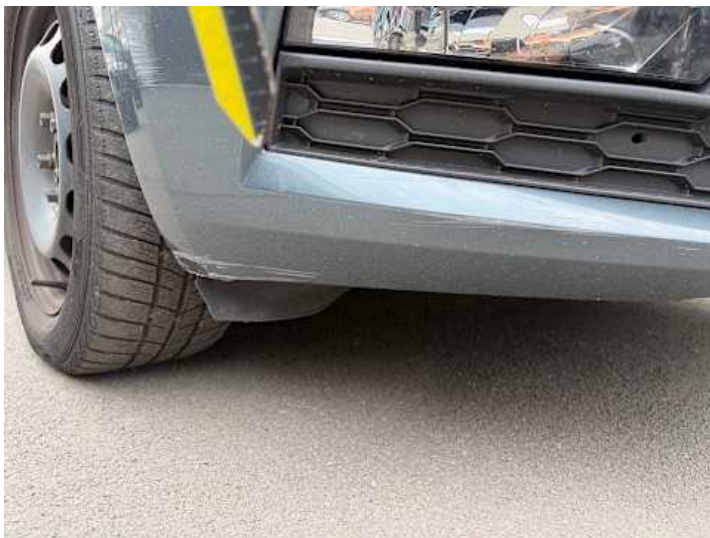
Stoßstange vorne (Lackschaden, Kratzer, Verformung)

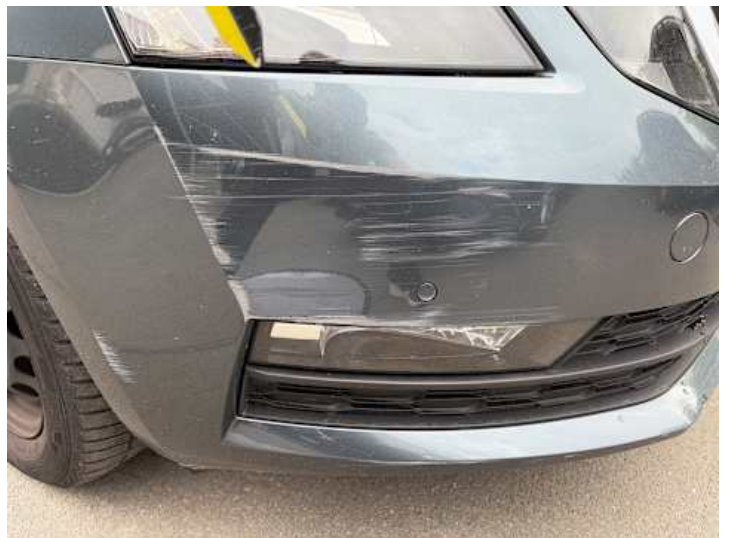
Stoßstange vorne (Lackschaden, Kratzer, Verformung)

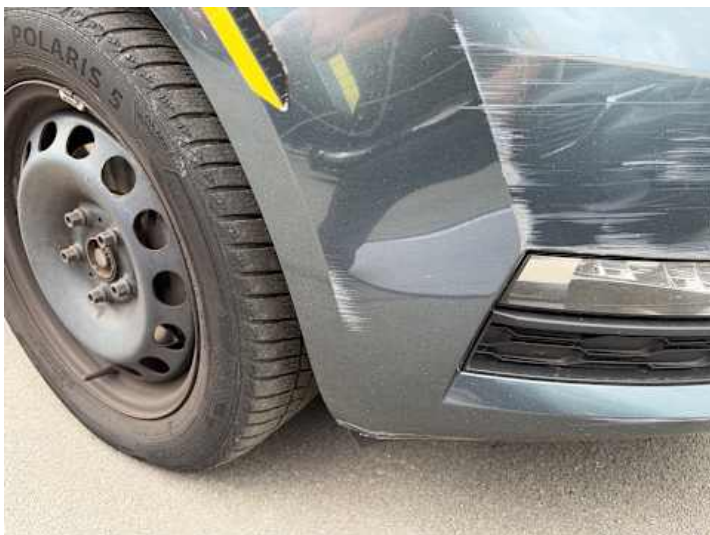
Stoßstange vorne (Lackschaden, Kratzer, Verformung)

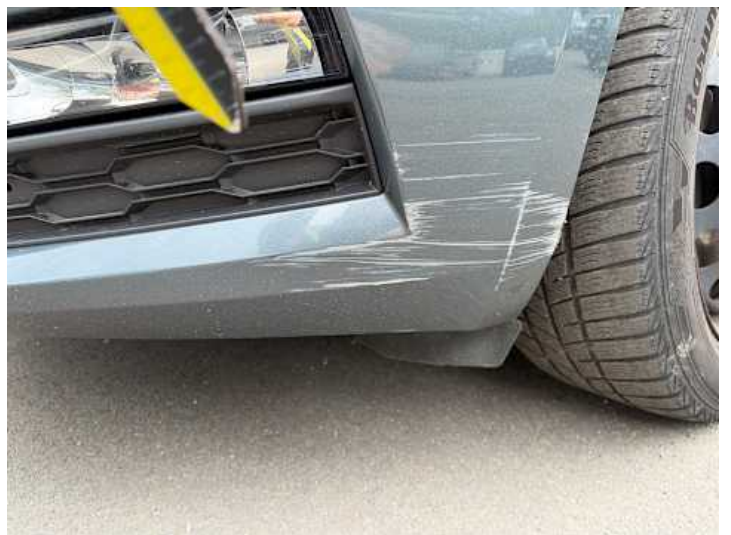
Stoßstange vorne (Lackschaden, Kratzer)

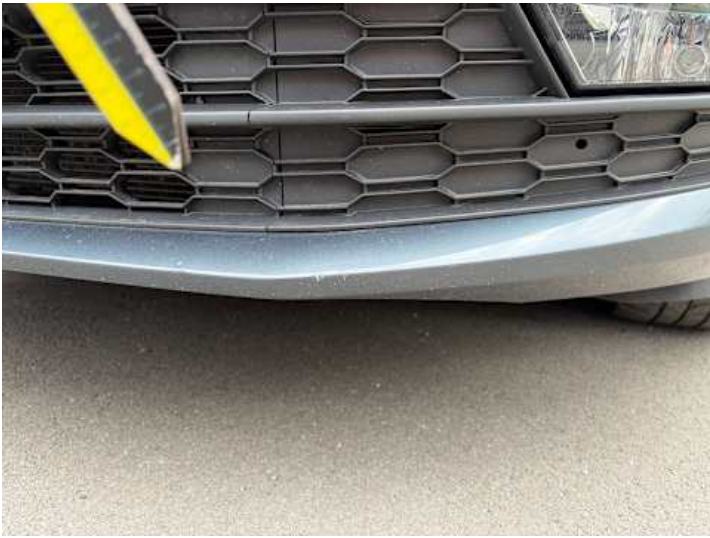
Stoßstange vorne (Lackschaden, Kratzer)

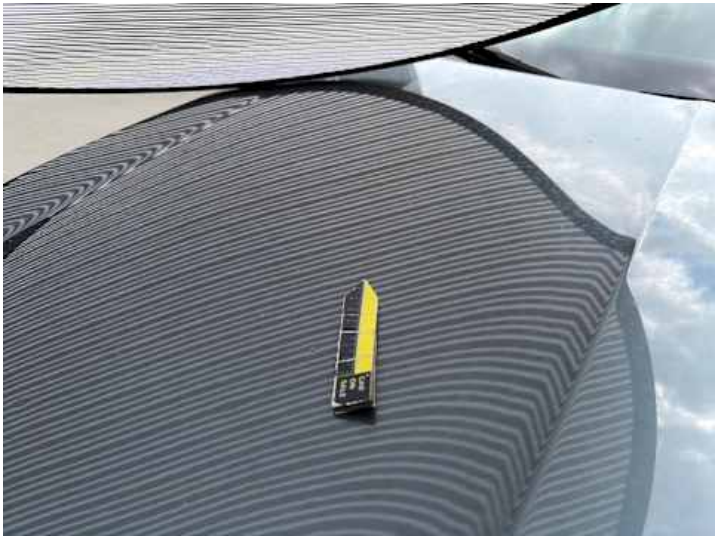
Motorhaube (Delle)

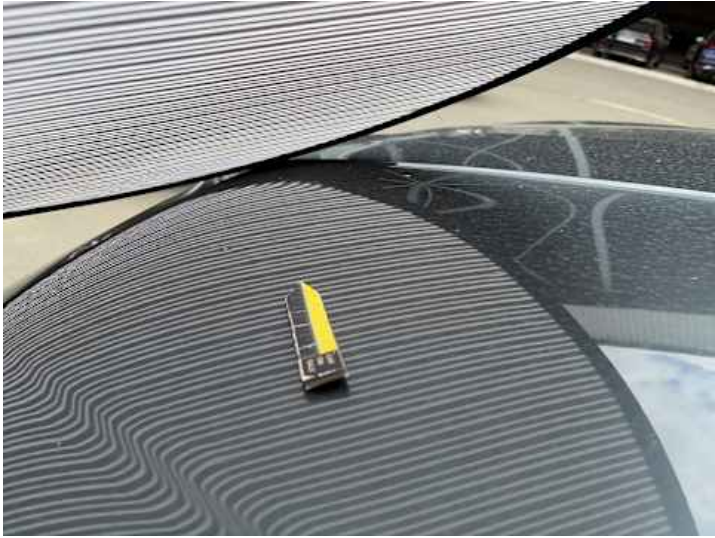
Motorhaube (Delle)

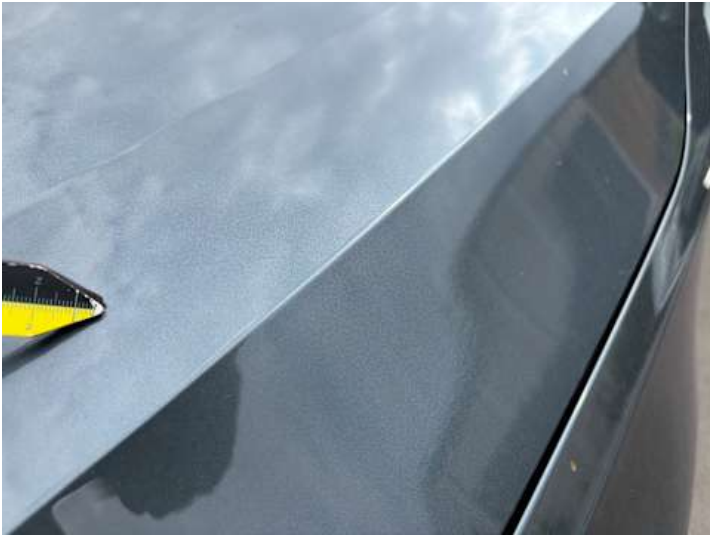
Motorhaube (Lackschaden, Kratzer, Steinschlag)

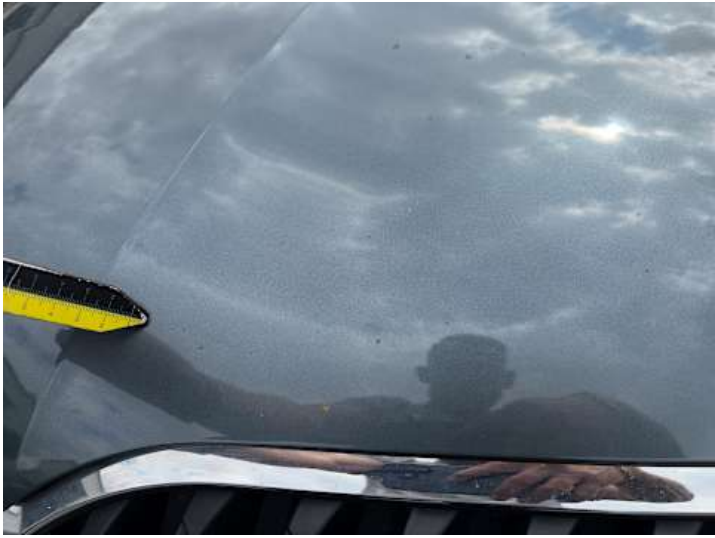
Motorhaube (Lackschaden, Kratzer, Steinschlag)

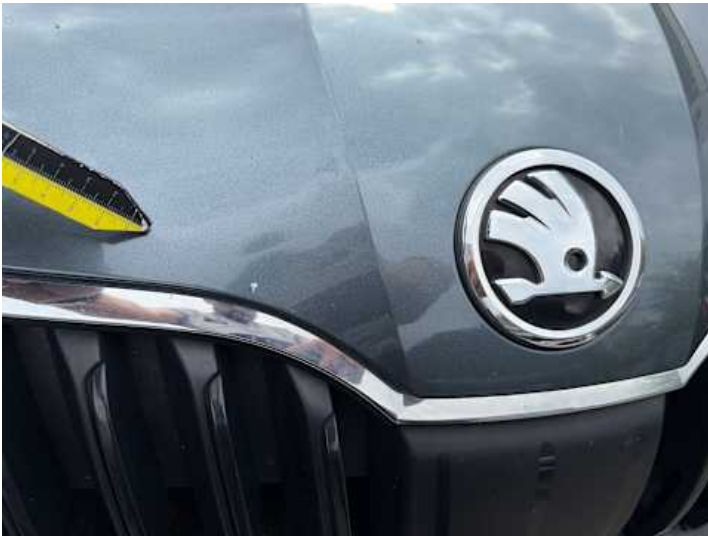
Motorhaube (Lackschaden, Kratzer, Steinschlag)

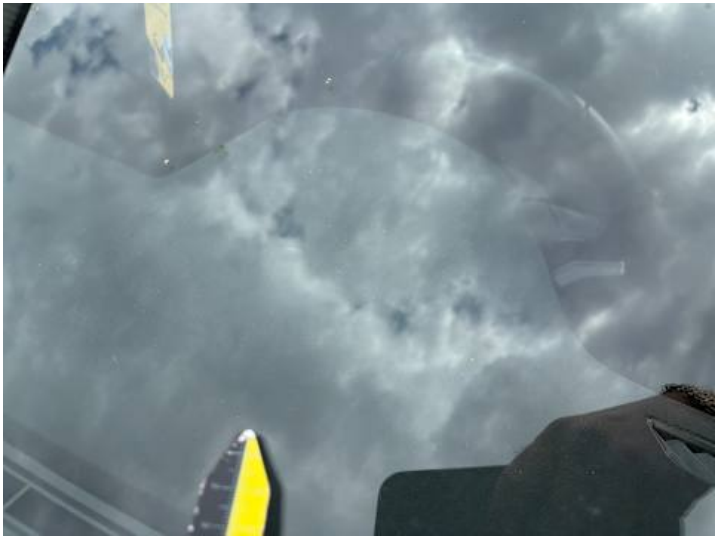
Windschutzscheibe (Steinschlag)

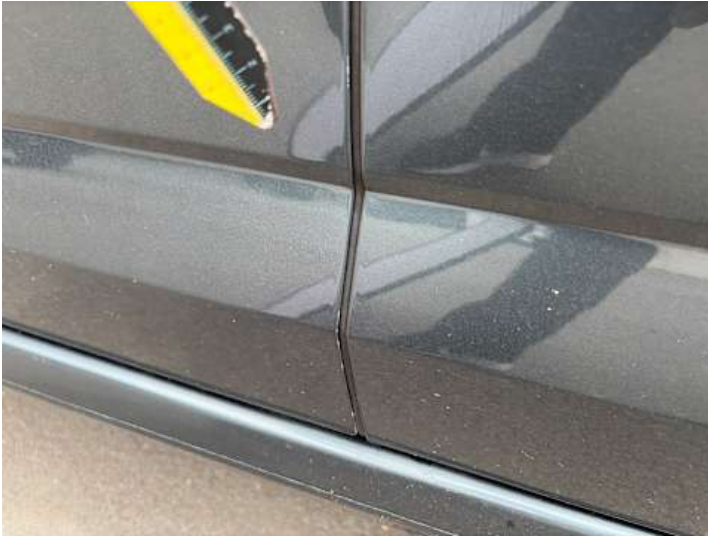
Fahrtür (Lackschaden, Kratzer)

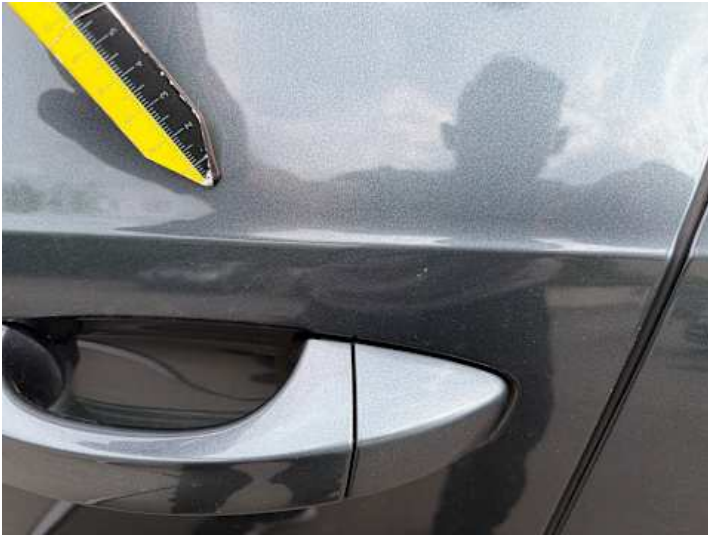
Fahrtür (Lackschaden, Kratzer)

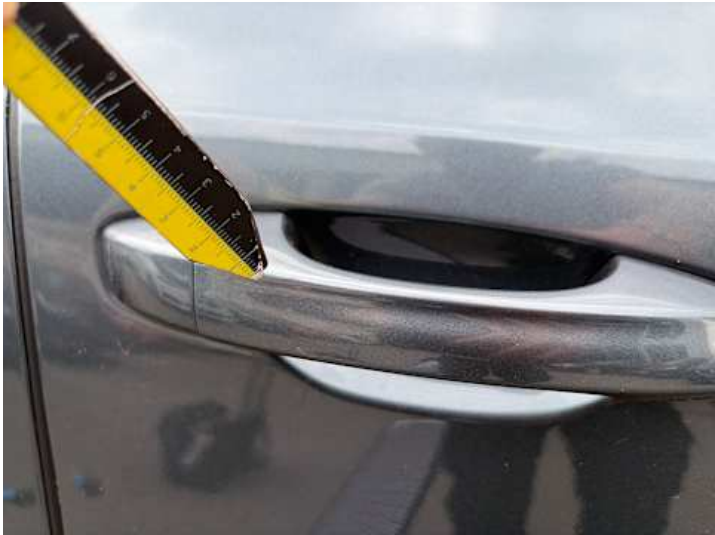
Beifahrtür (Lackschaden, Kratzer)

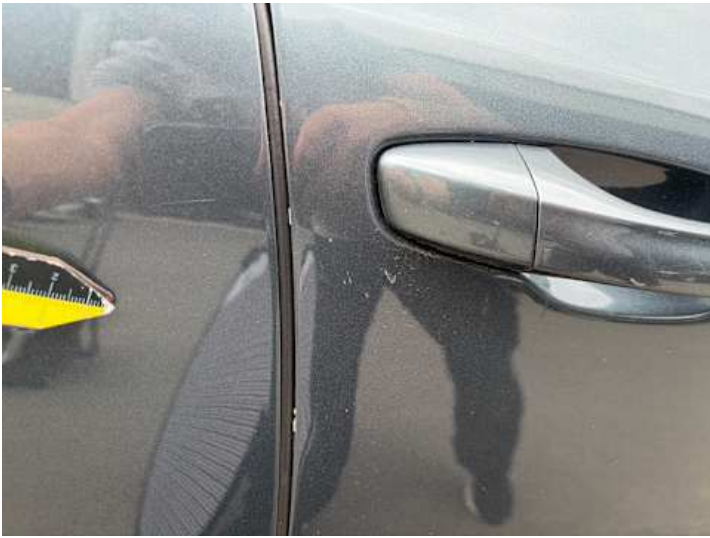
Beifahrertür (Lackschaden, Kratzer)

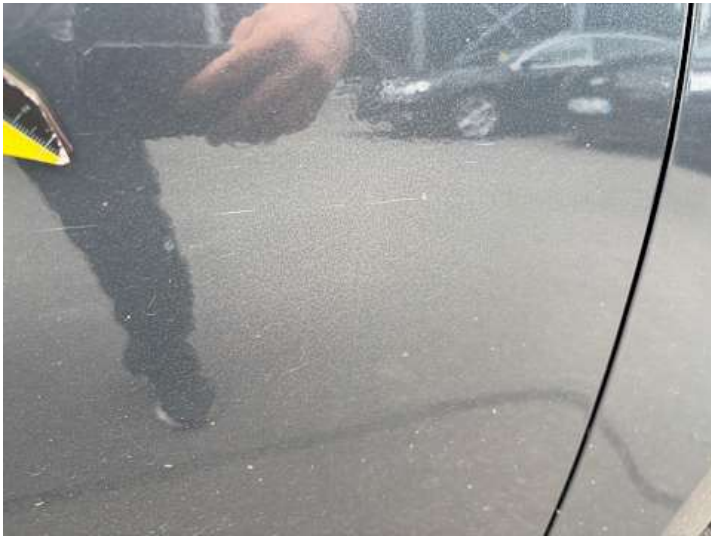
Beifahrertür (Lackschaden, Kratzer)

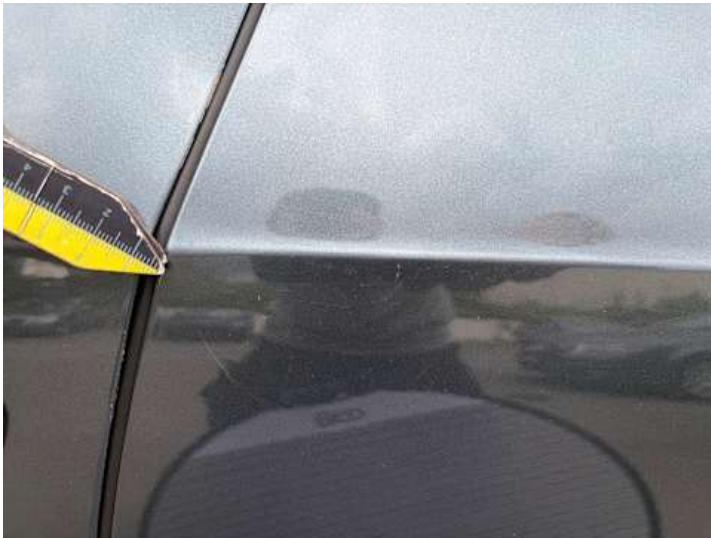
Türe hinten links (Lackschaden, Kratzer)

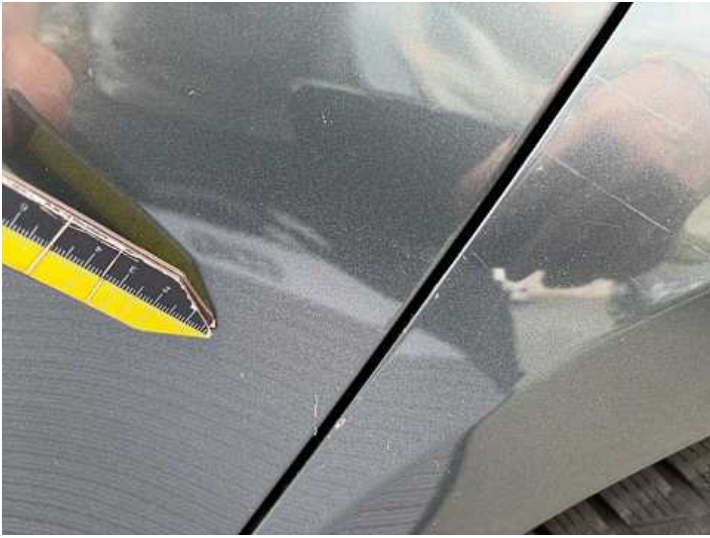
Türe hinten links (Lackschaden, Kratzer)

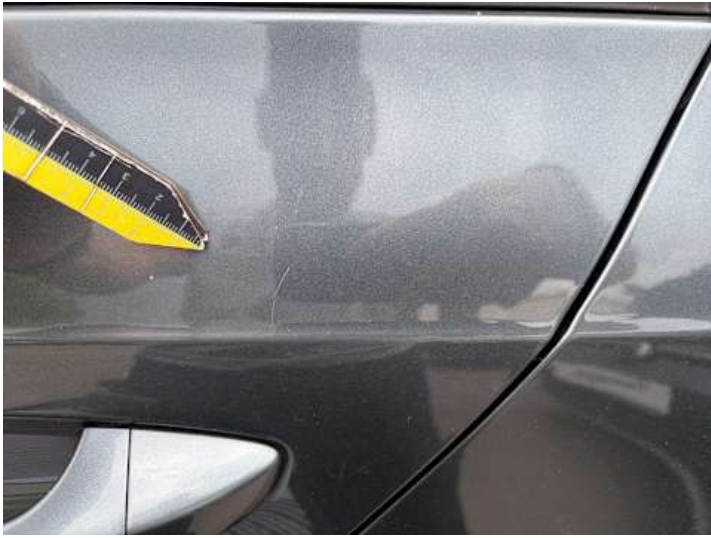
Türe hinten links (Lackschaden, Kratzer)

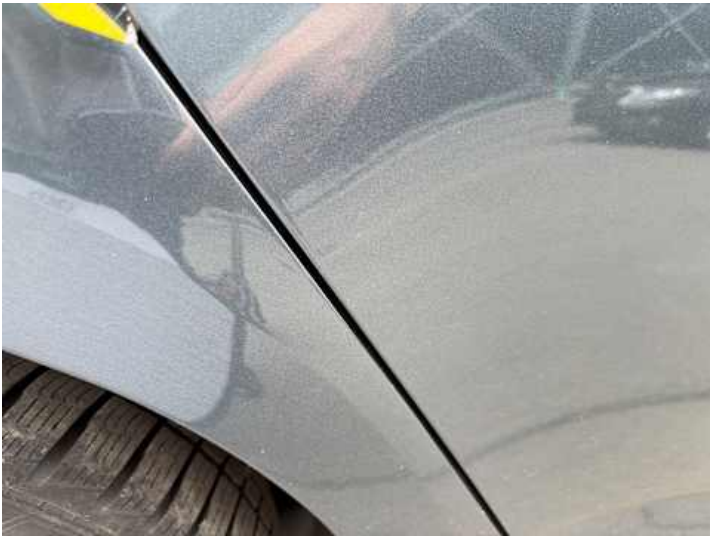
Türe hinten rechts (Lackschaden, Kratzer)

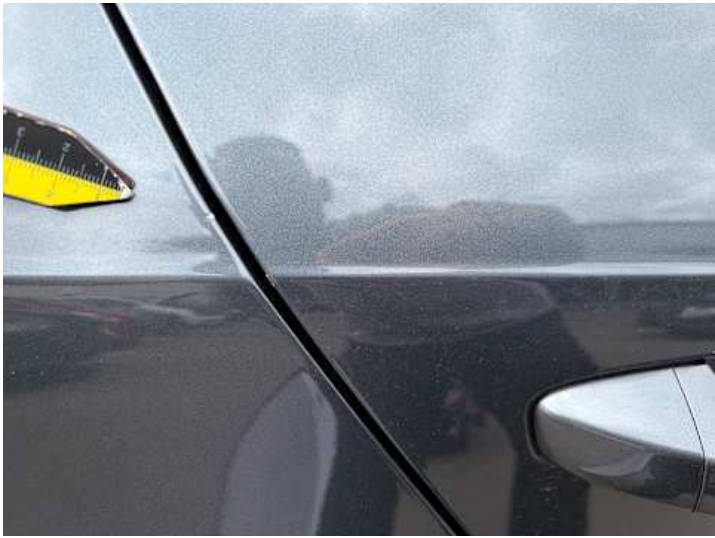
Türe hinten rechts (Lackschaden, Kratzer)

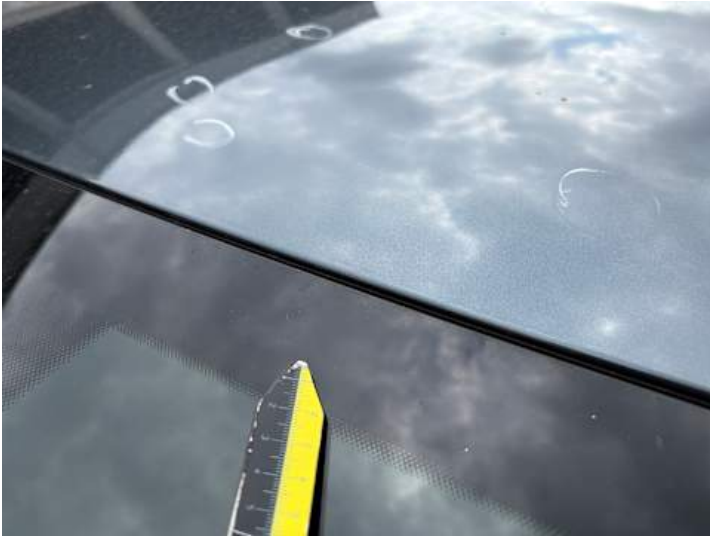
Dach (Lackschaden, Steinschlag)

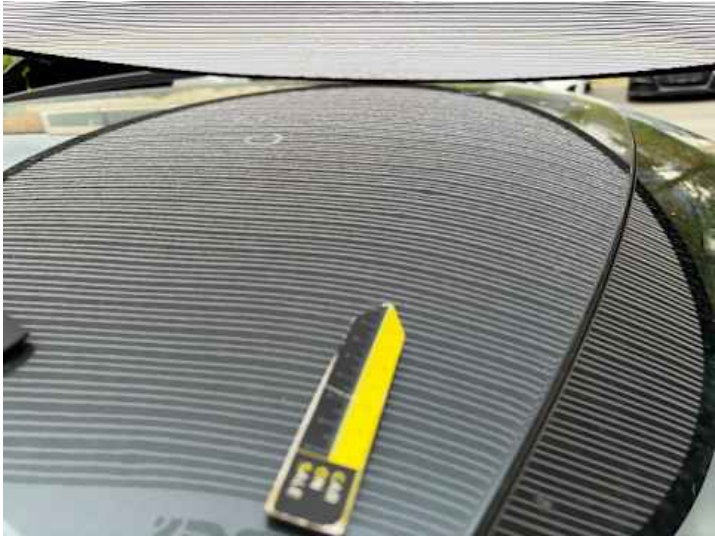
Dach (Delle)

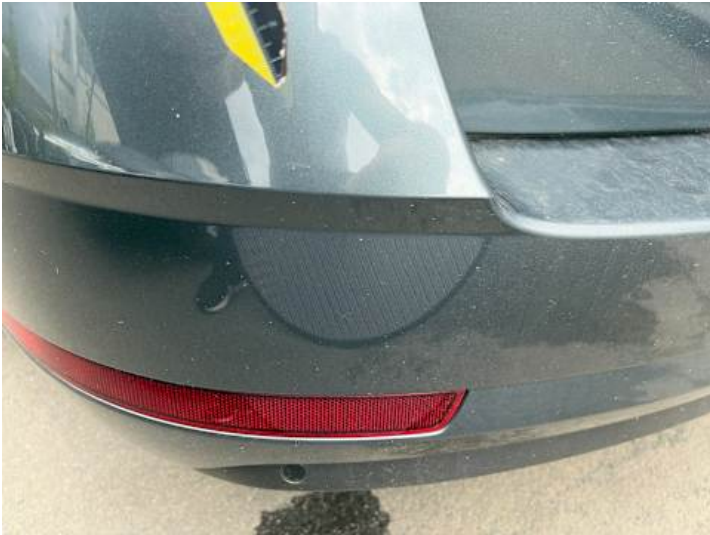
Stoßstange hinten (Lackschaden, Kratzer)

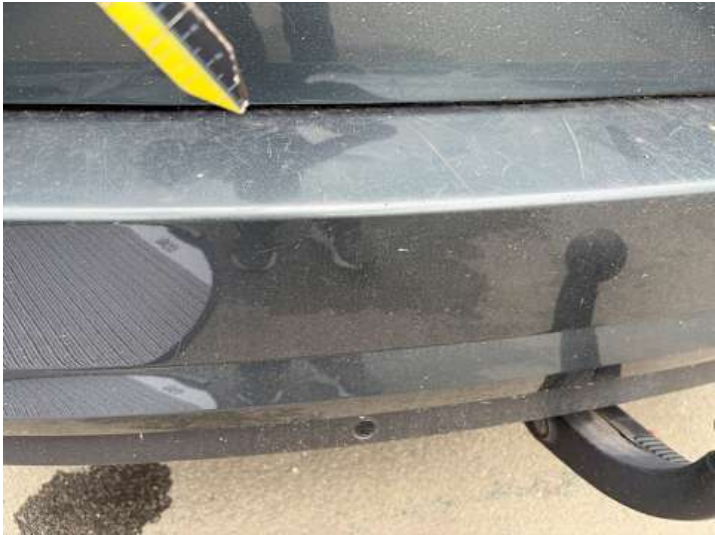
Stoßstange hinten (Lackschaden, Kratzer)

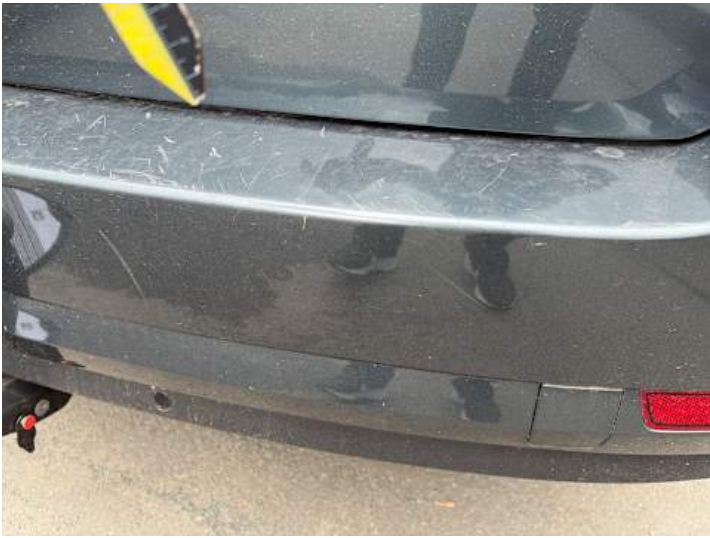
Stoßstange hinten (Lackschaden, Kratzer)

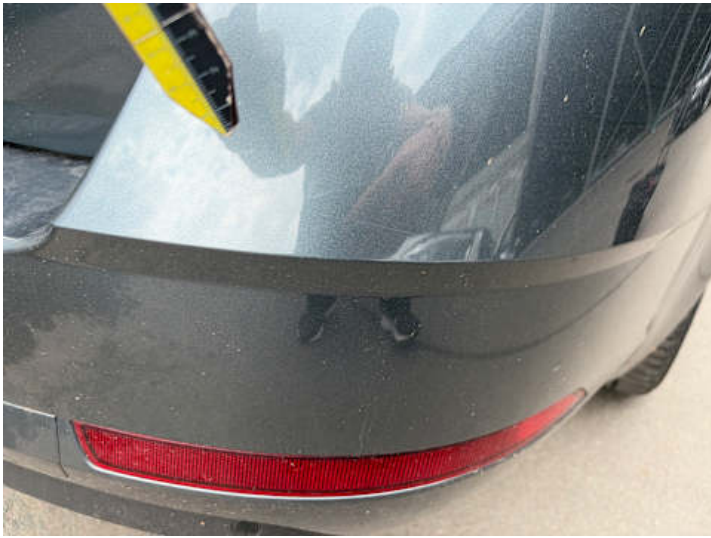
Stoßstange hinten (Lackschaden, Kratzer)

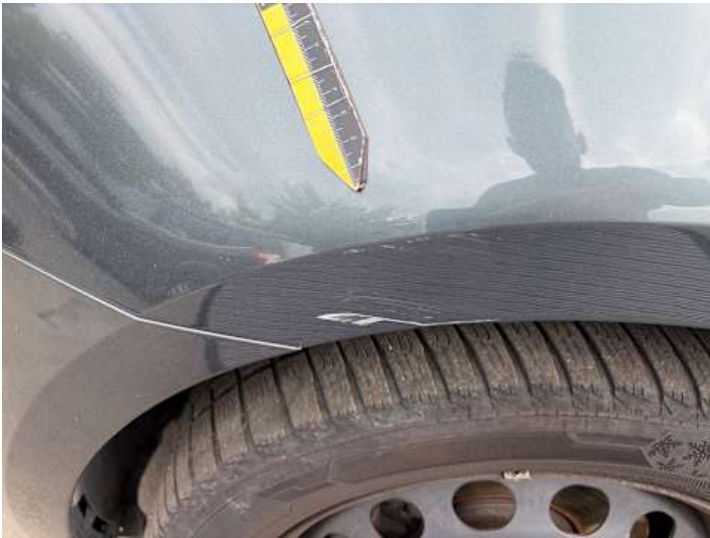
Kotflügel vorne links (Delle, Verformung, Lackschaden, Kratzer)

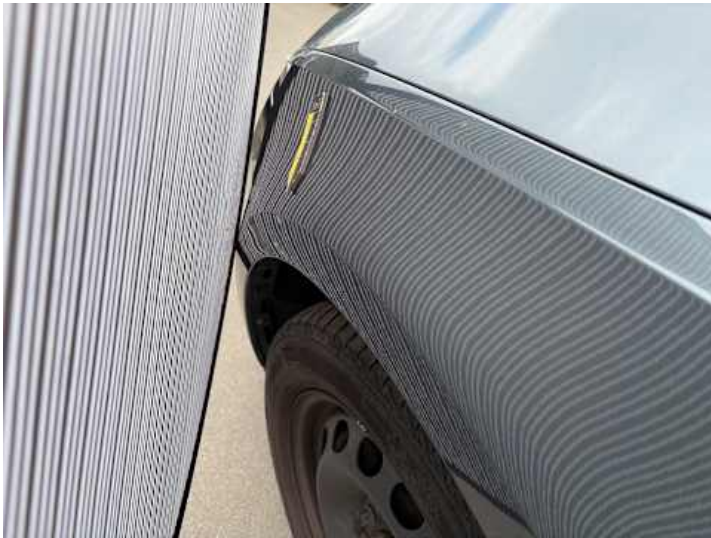
Kotflügel vorne links (Delle, Verformung, Lackschaden, Kratzer)

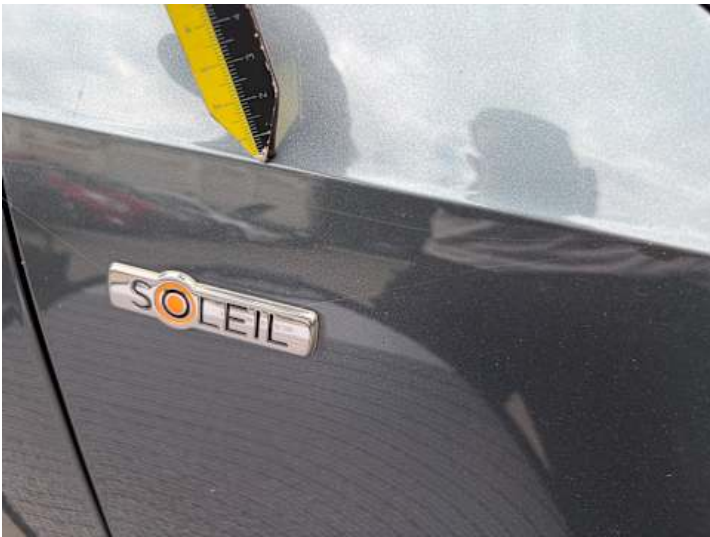
Kotflügel vorne rechts (Lackschaden, Kratzer)

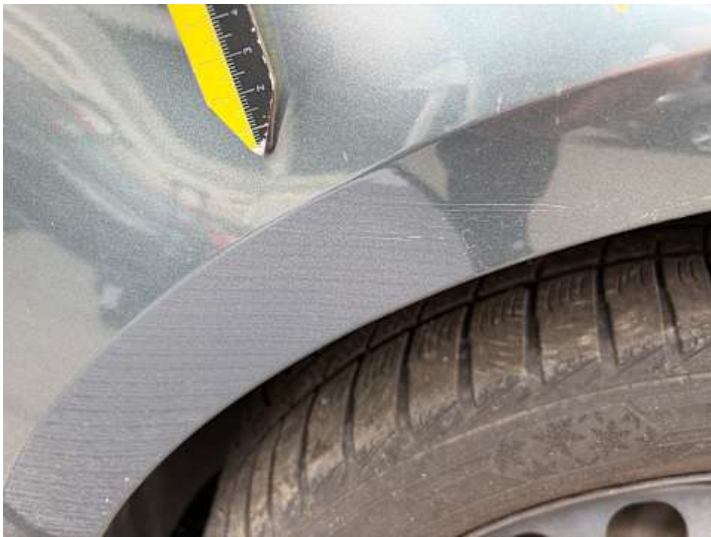
Kotflügel vorne rechts (Lackschaden, Kratzer)

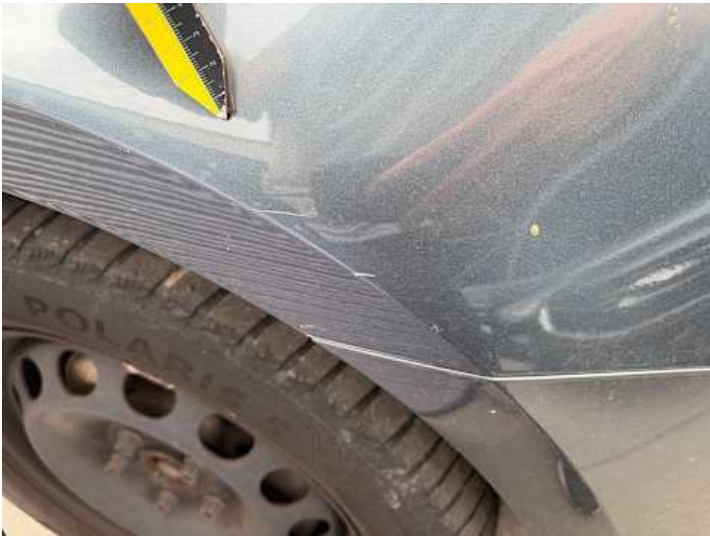
Kotflügel vorne rechts (Lackschaden, Kratzer)

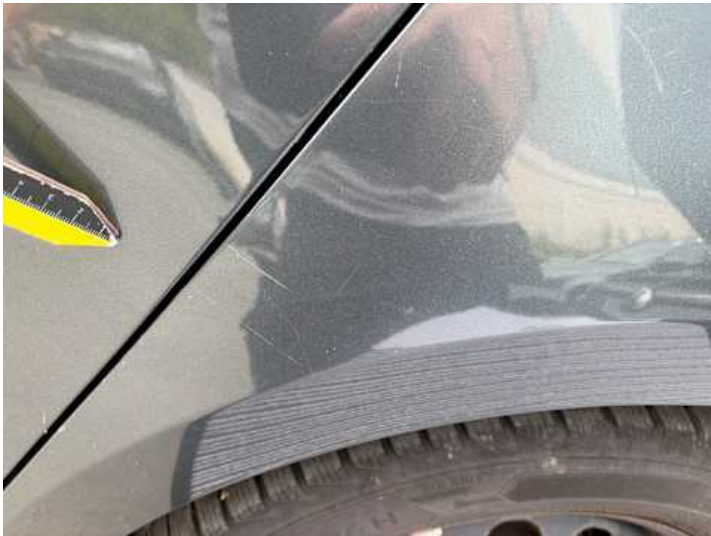
Seitenteil hinten links (Lackschaden, Kratzer)

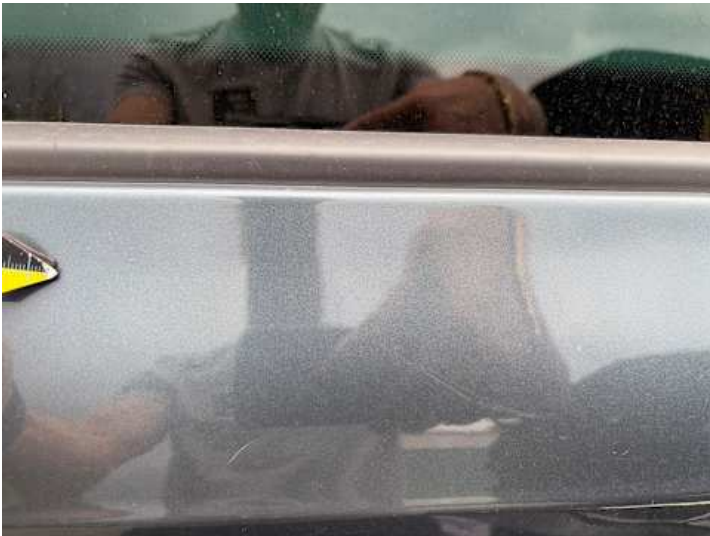
Seitenteil hinten links (Lackschaden, Kratzer)

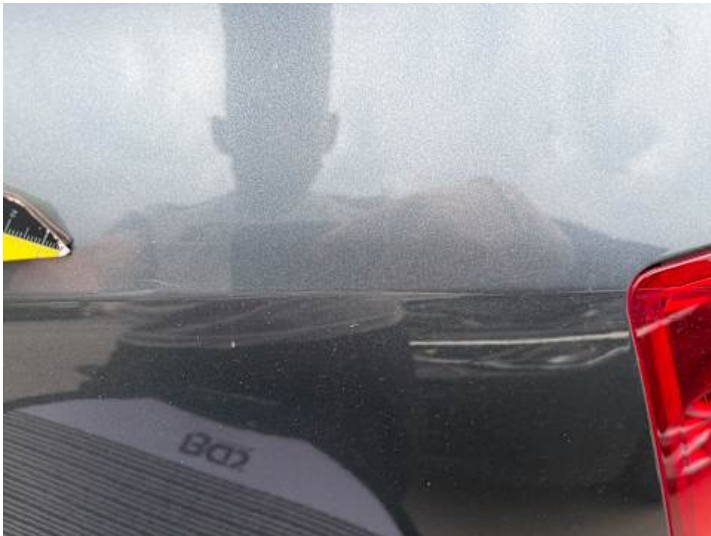
Seitenteil hinten links (Lackschaden, Kratzer)

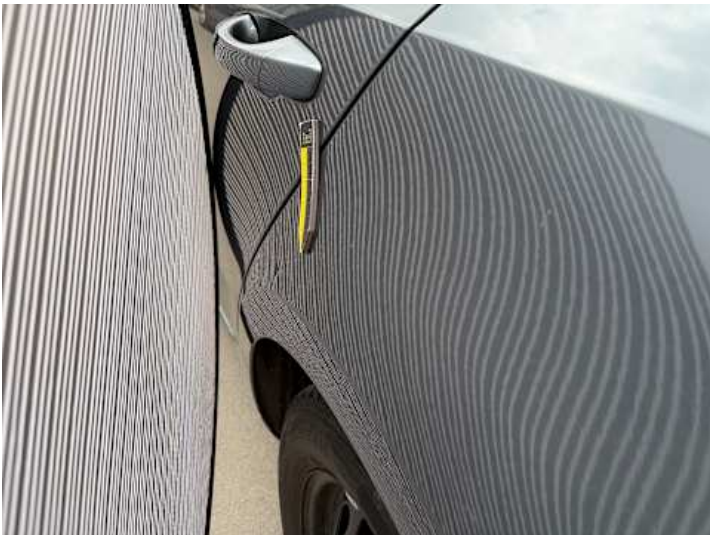
Seitenteil hinten links (Delle)

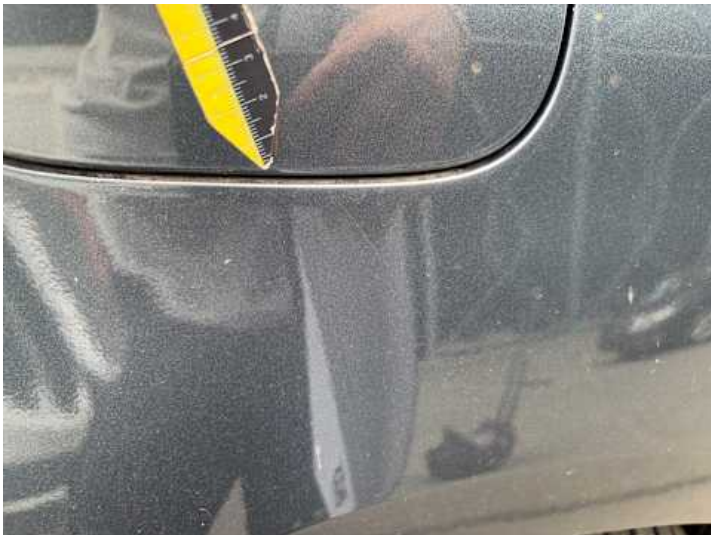
| Fahrzeugteil | Lackschichtdicke (in µm) | Fahrzeugteil | Lackschichtdicke (in µm) |
|---|---|---|---|
| Seitenteil hinten links | 135 | Seitenteil hinten rechts | 1990 |

Seitenteil hinten rechts (Lackschaden, Kratzer)

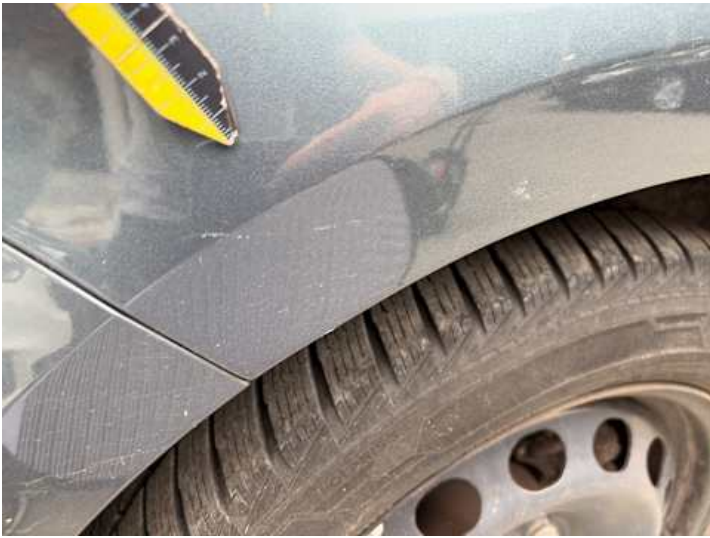
Seitenteil hinten rechts (Lackschaden, Kratzer)

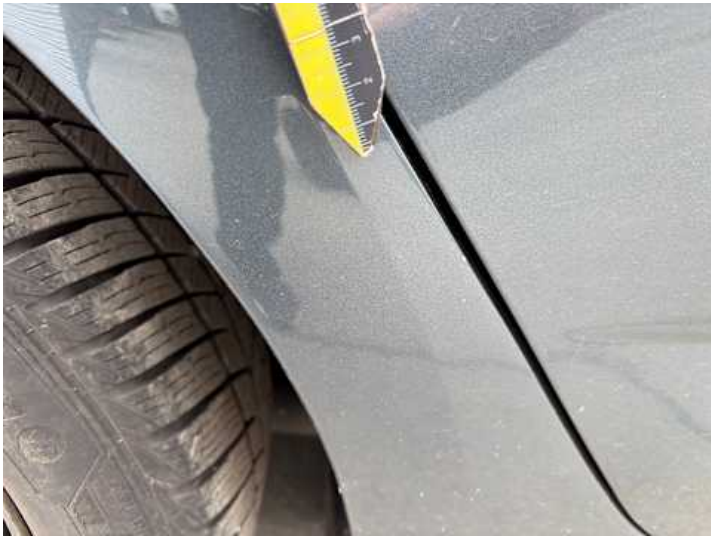
Seitenteil hinten rechts (Lackschaden, Kratzer)

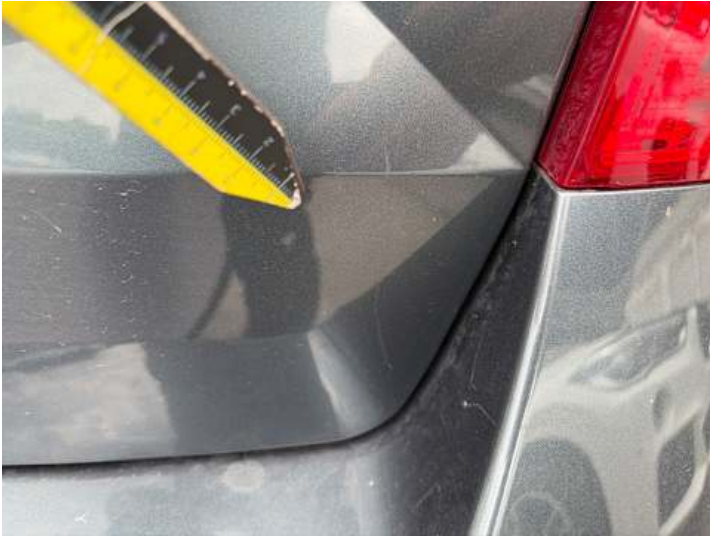
Heckklappe (Lackschaden, Kratzer)

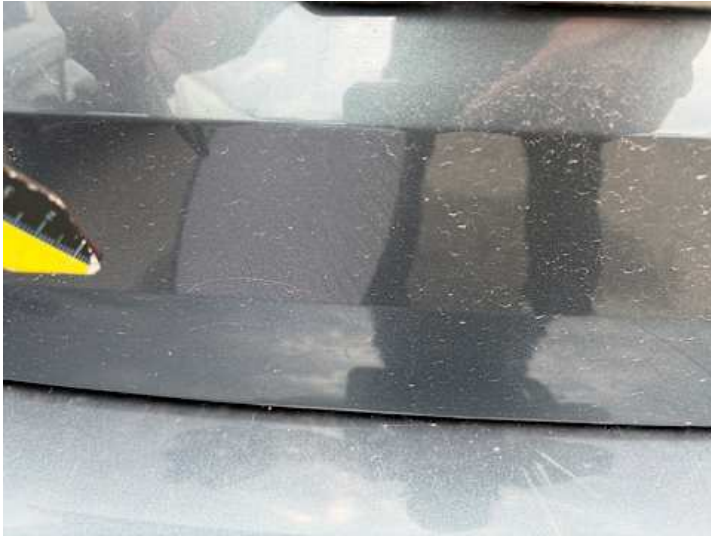
Heckklappe (Lackschaden, Kratzer)

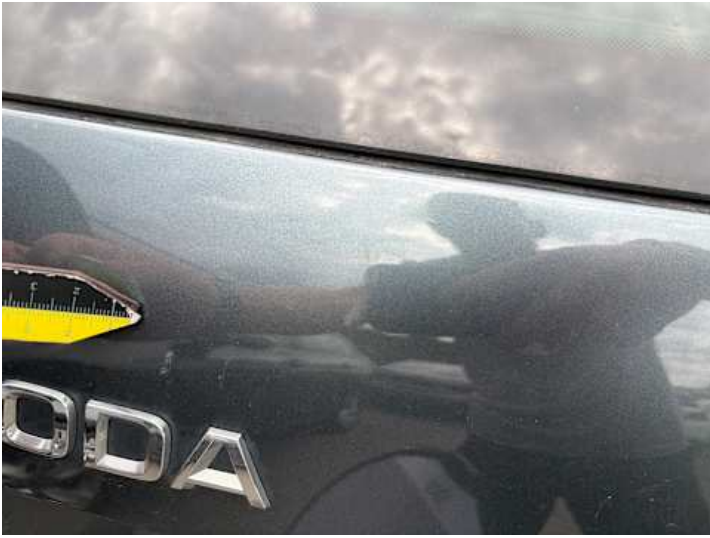
Heckklappe (Lackschaden, Kratzer)

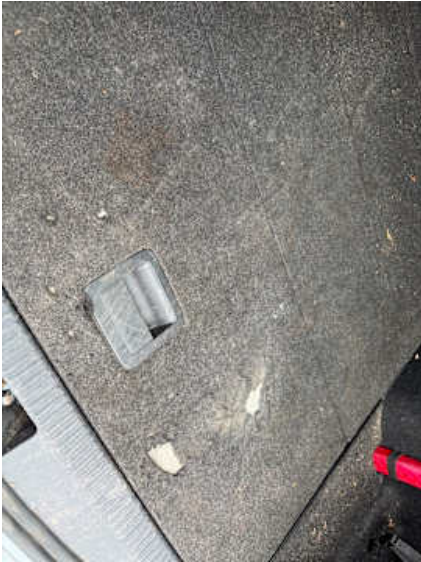
Innenraum (Riss/Bruch)

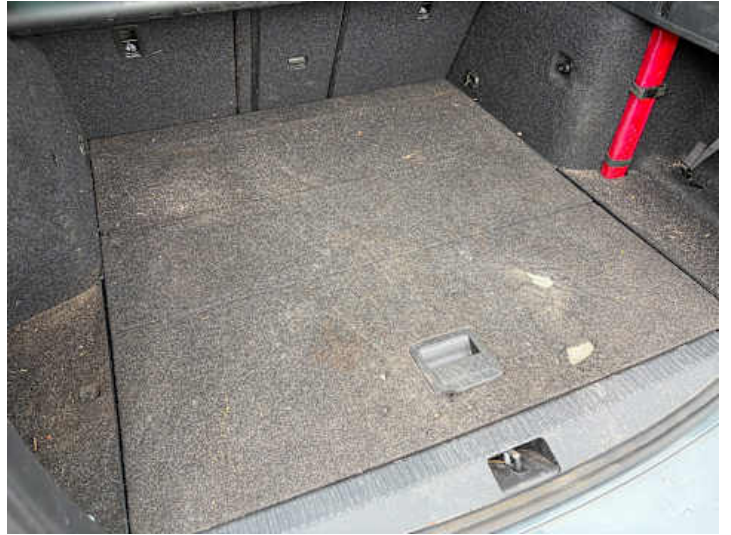
Innenraum (Verschmutzung)

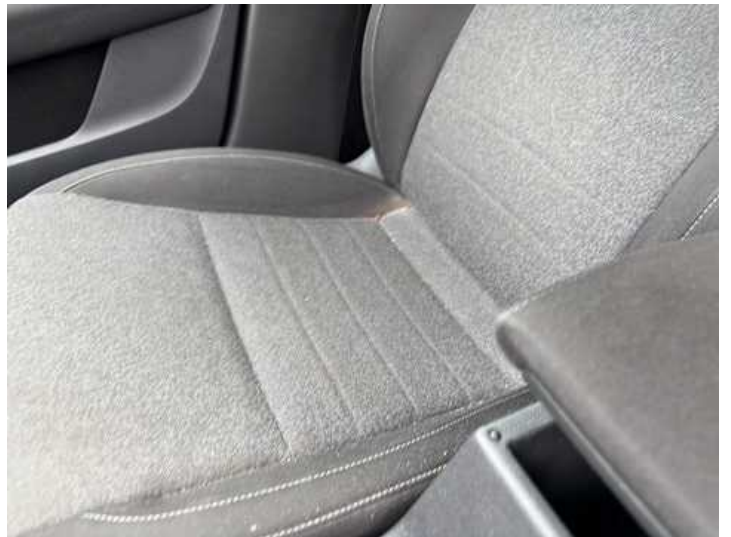
Innenraum (Verschmutzung)

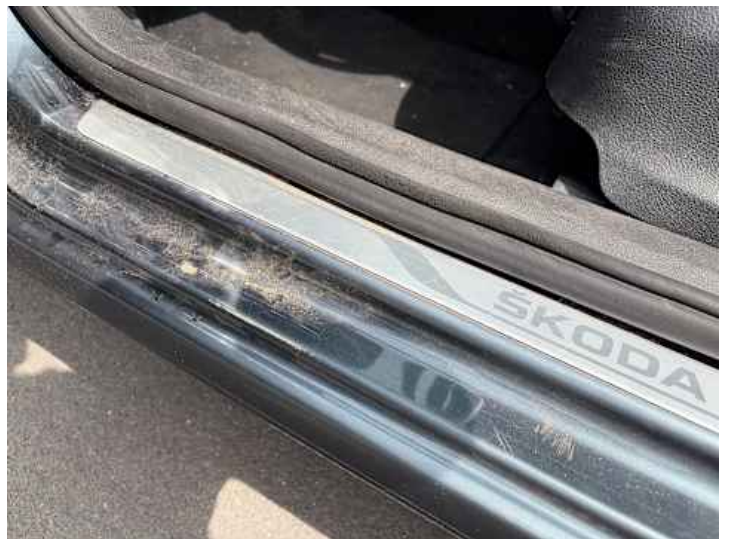
Innenraum (Kratzer)

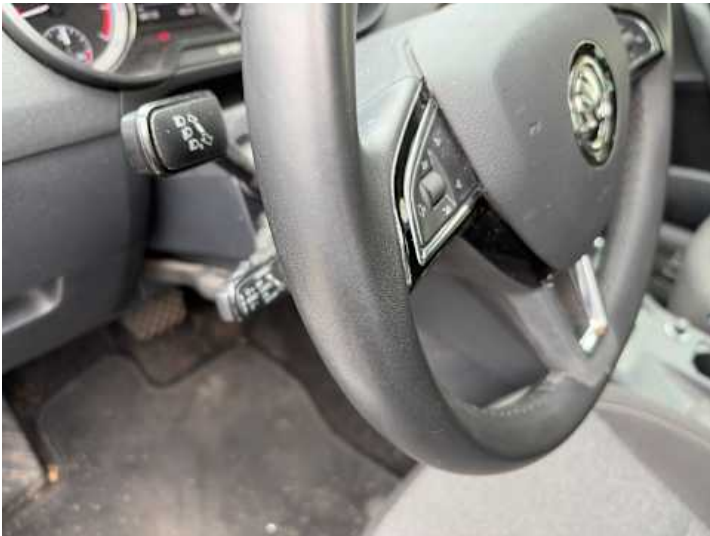
Innenraum (Verschleiß)
