## Ford C-MAX Trend

EZ 09/2013 | Van | Diesel | Schaltgetriebe | 210.215km

Fahrzeug aufgenommen am: 02.07.2026

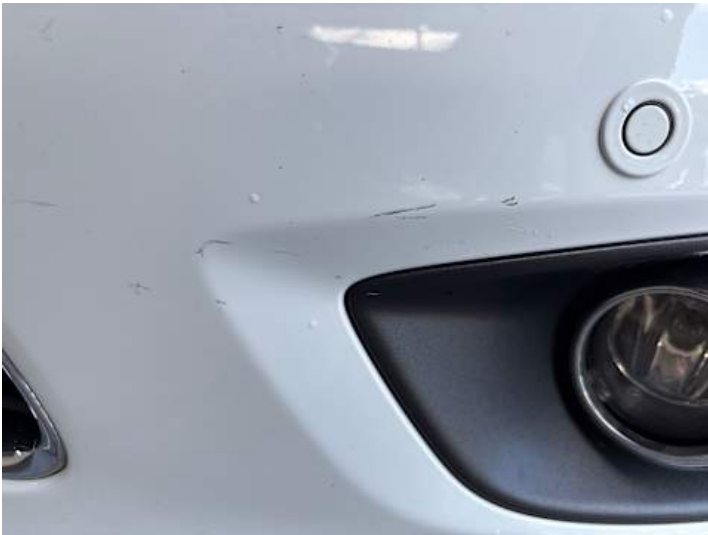
Stoßstange vorne (Kratzer)

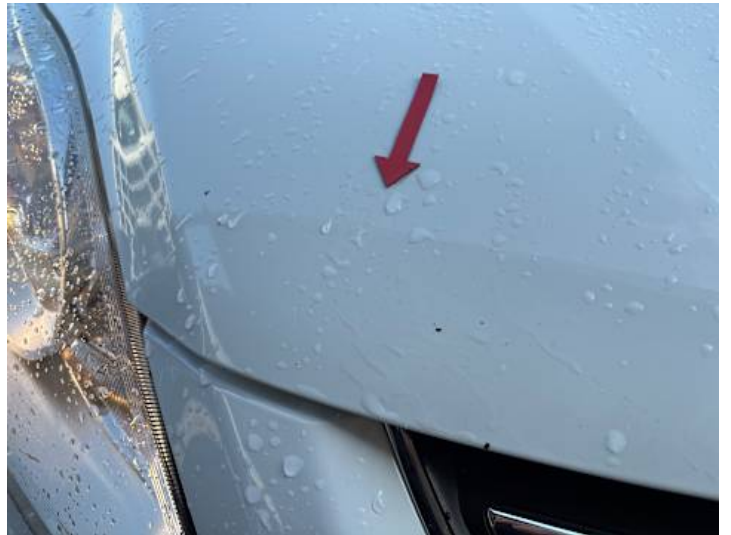
Motorhaube (Steinschlag)

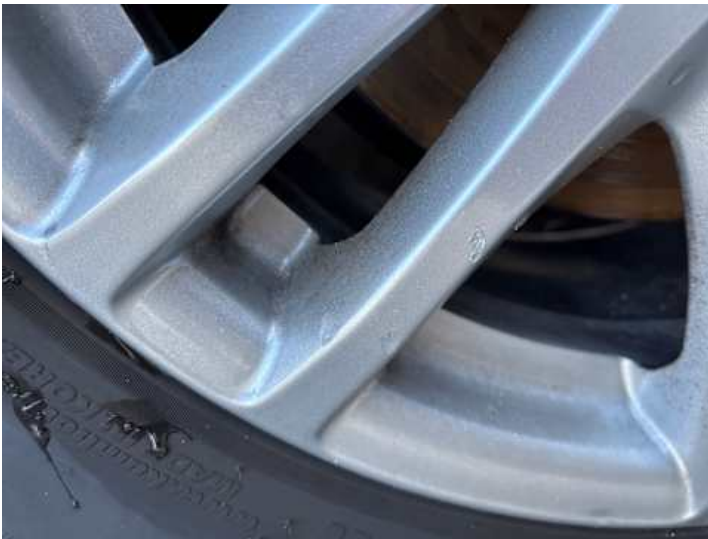
Rad (Kratzer)

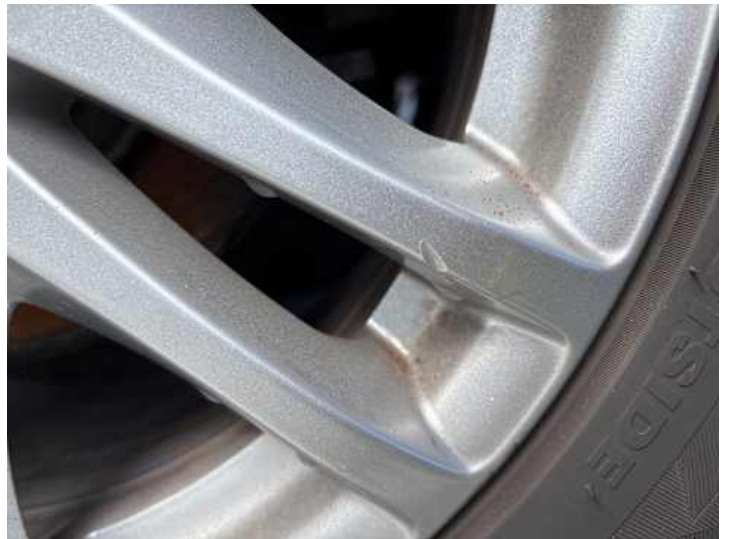
Rad (Kratzer)

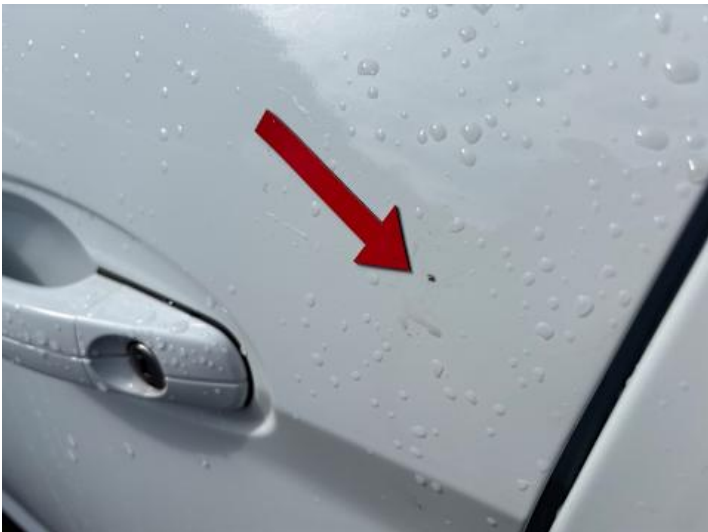
Fahrtür (Lackschaden)

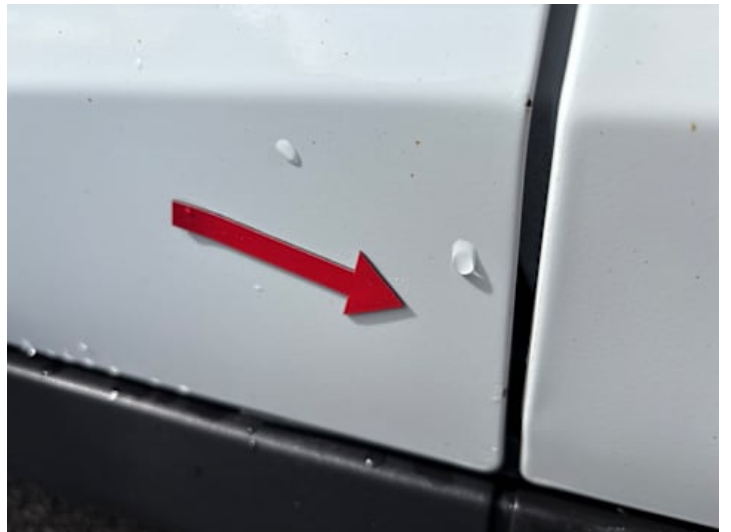
Fahrtür (Rost)

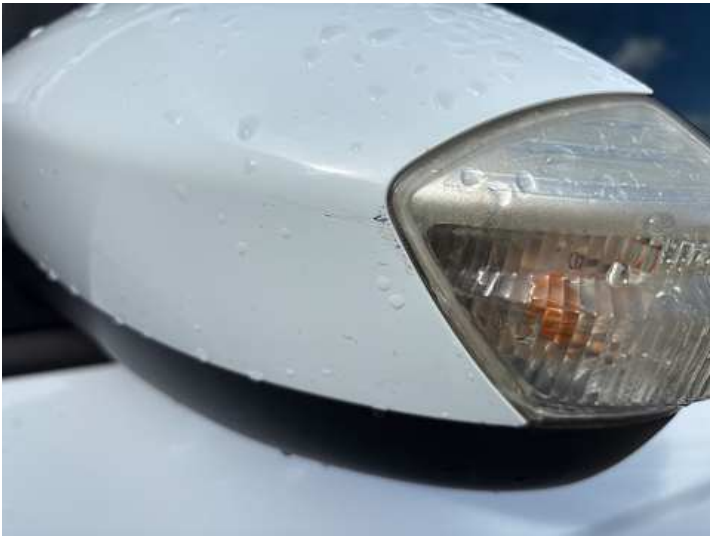
Fahrtür (Kratzer)

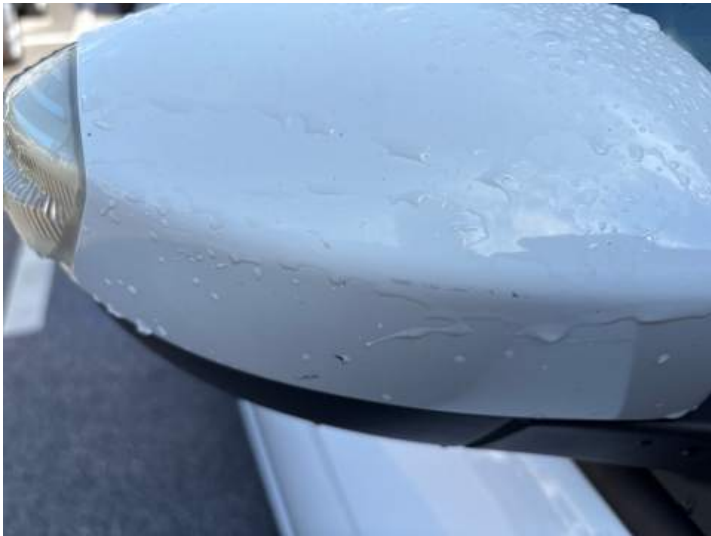
Beifahrtür (Kratzer)

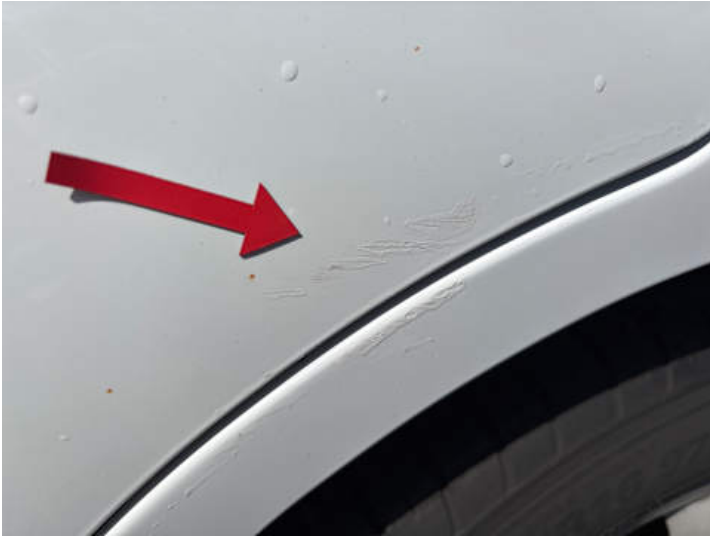
Türe hinten links (Kratzer, Unsachgemäß instand gesetzt)

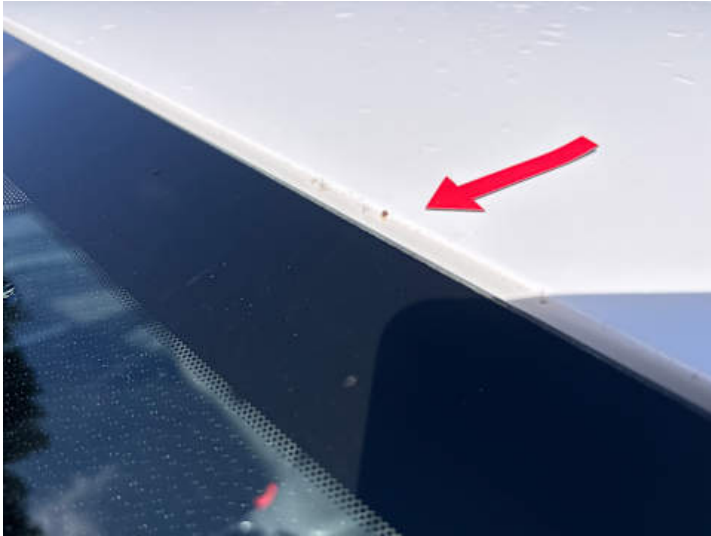
Dach (Rost, Steinschlag)

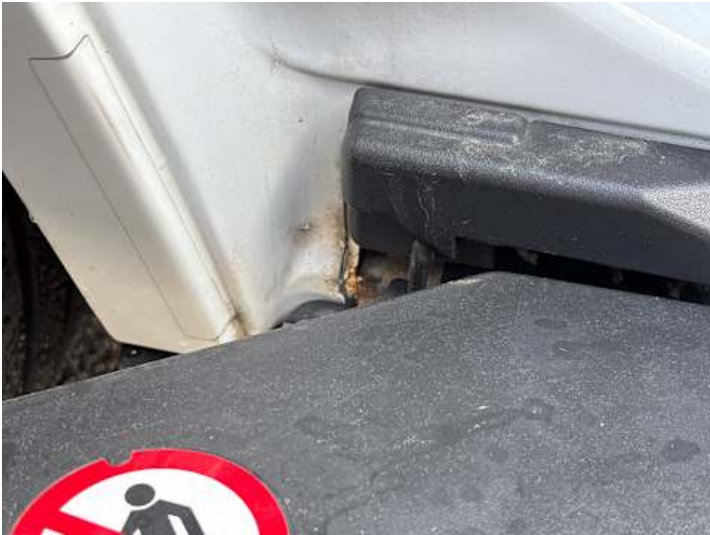
Schweller rechts (Rost)

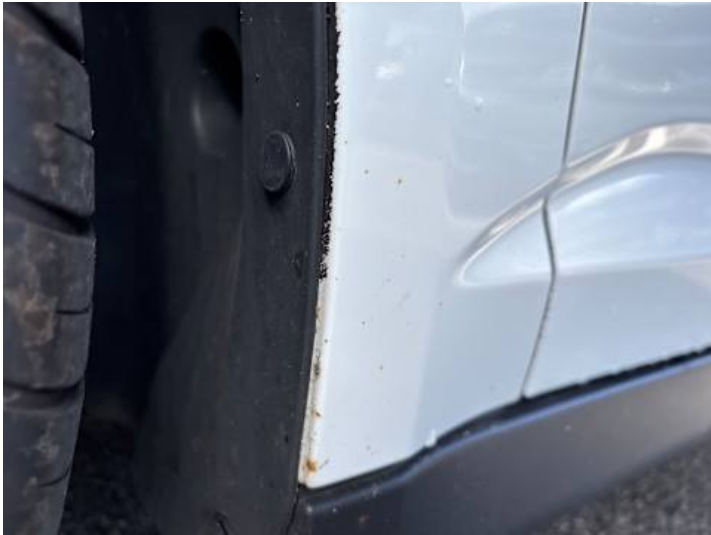
Kotflügel vorne links (Rost)

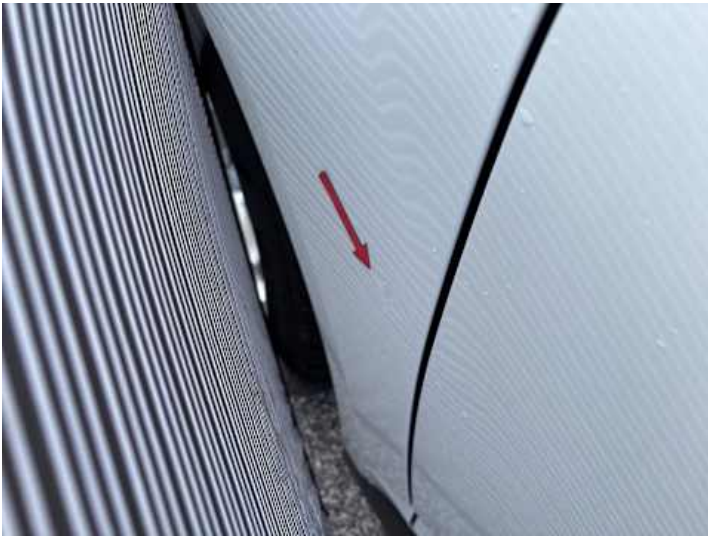
Kotflügel vorne links (Delle)

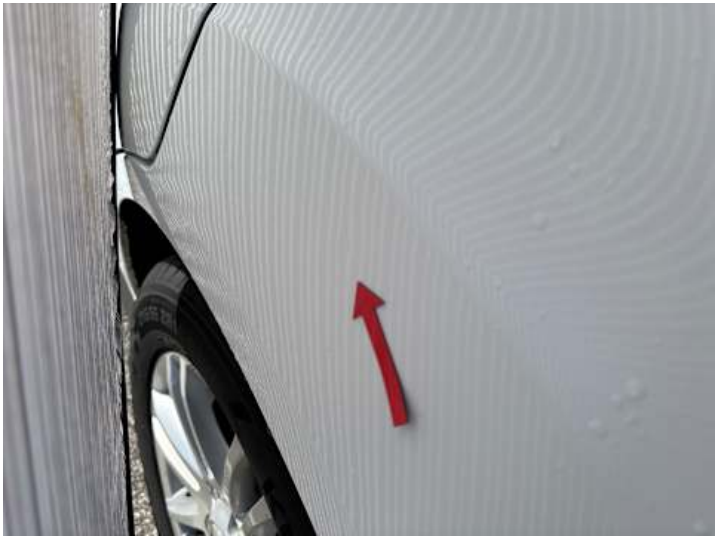
Seitenteil hinten links (Delle)

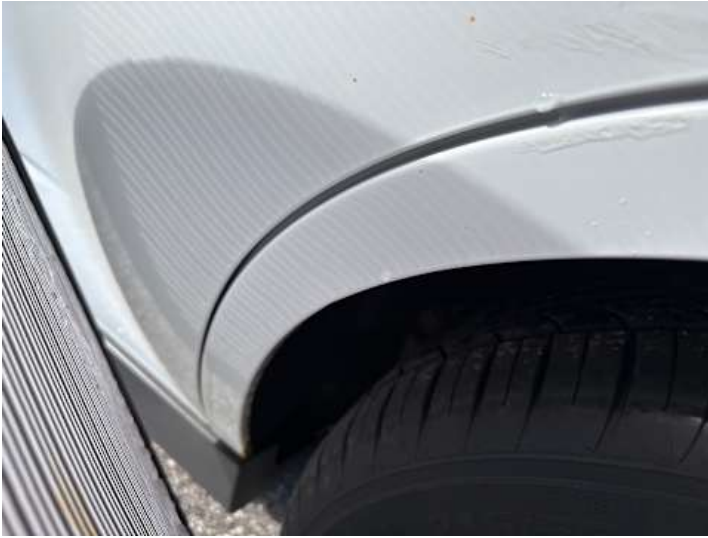
Seitenteil hinten links (Delle)

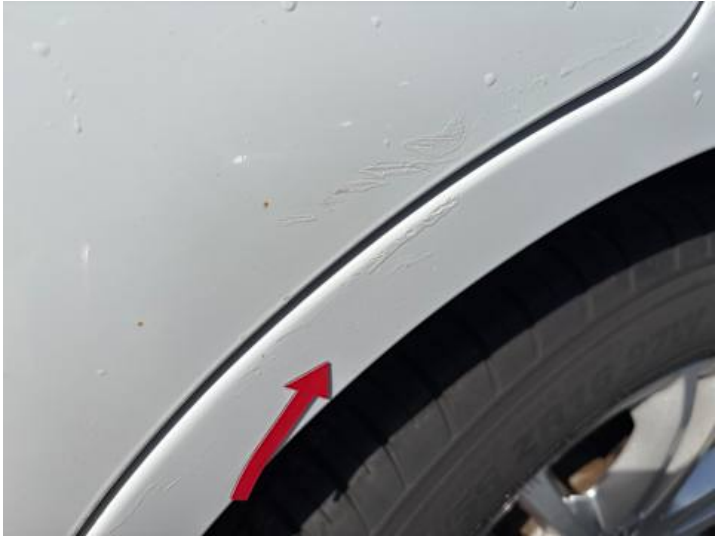
Seitenteil hinten links (Unsachgemäß instand gesetzt)

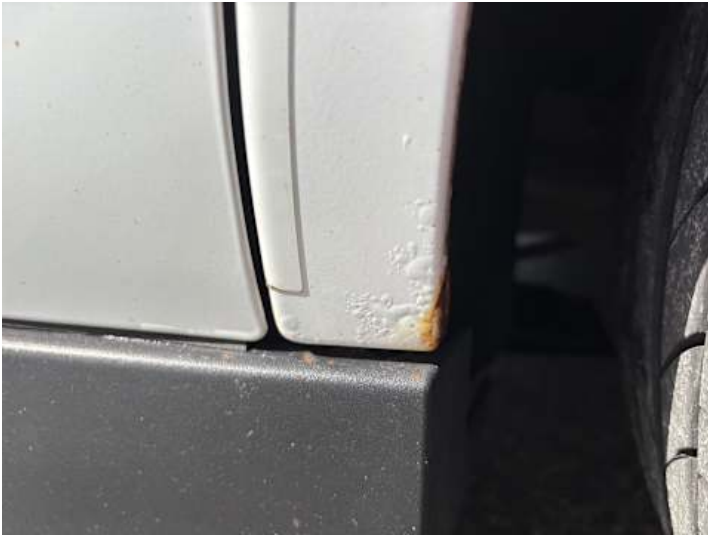
Seitenteil hinten links (Rost)

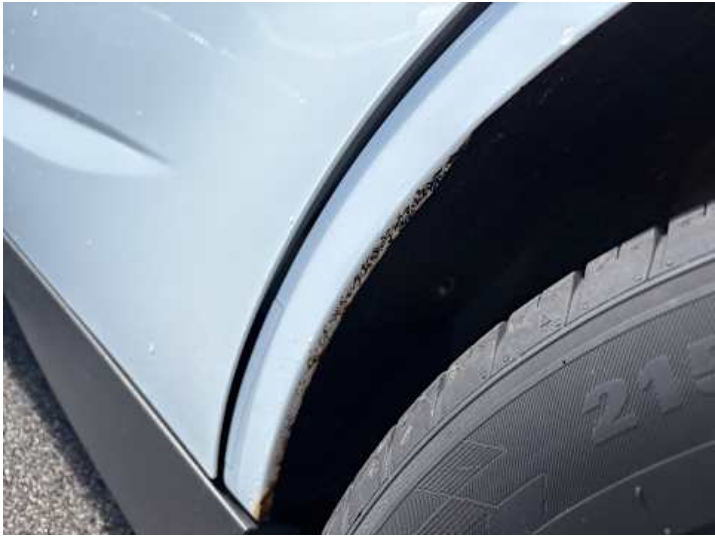
Seitenteil hinten links (Rost)

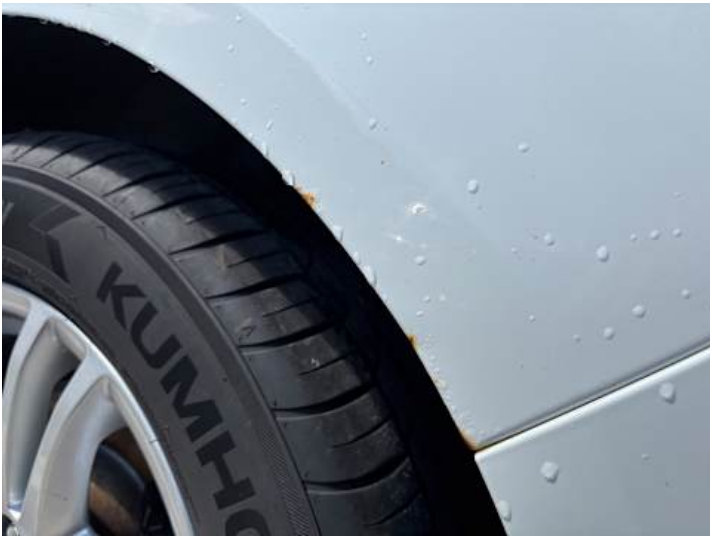
Seitenteil hinten links (Rost)

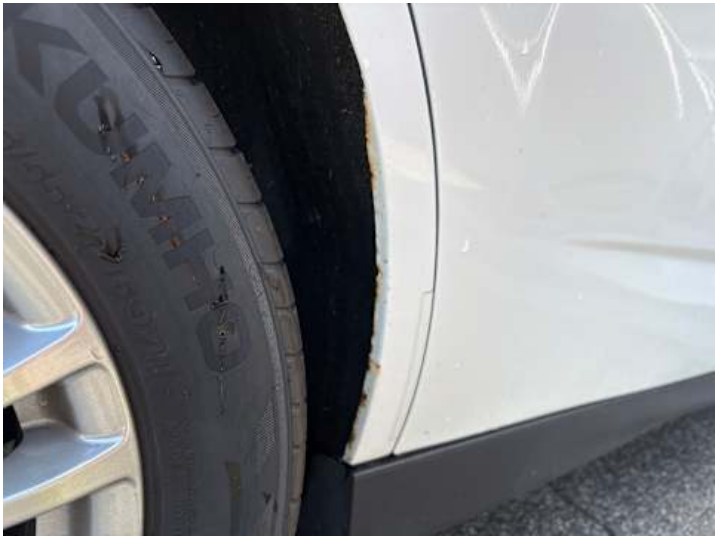
Seitenteil hinten rechts (Rost)

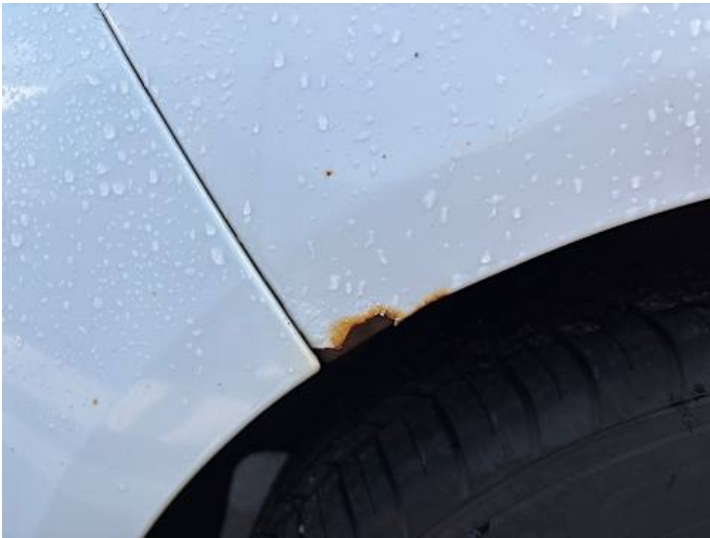
Seitenteil hinten rechts (Rost)

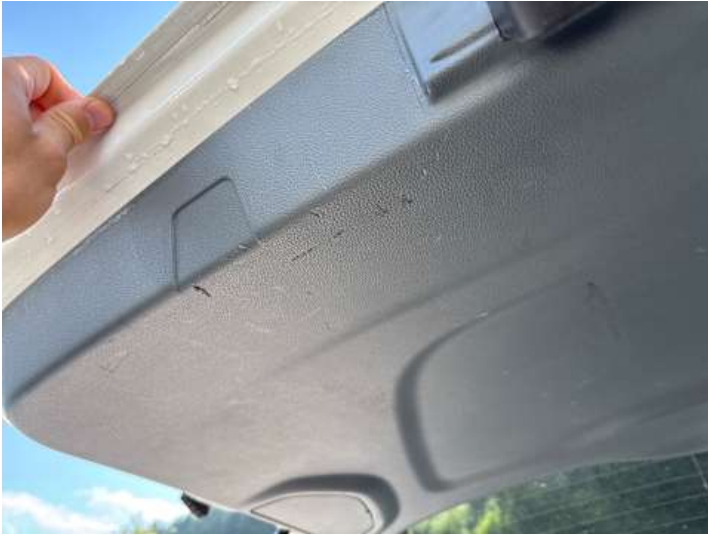
Innenraum (Kratzer)

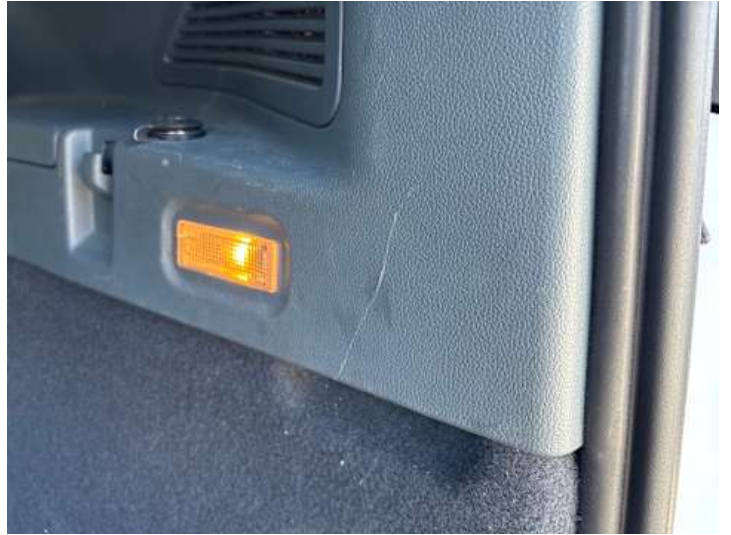
Innenraum (Kratzer)
