## Renault Twingo Expression

EZ 05/2014 | Kleinwagen | Benzin | Schaltgetriebe | 140.756km

Fahrzeug aufgenommen am: 21.08.2026

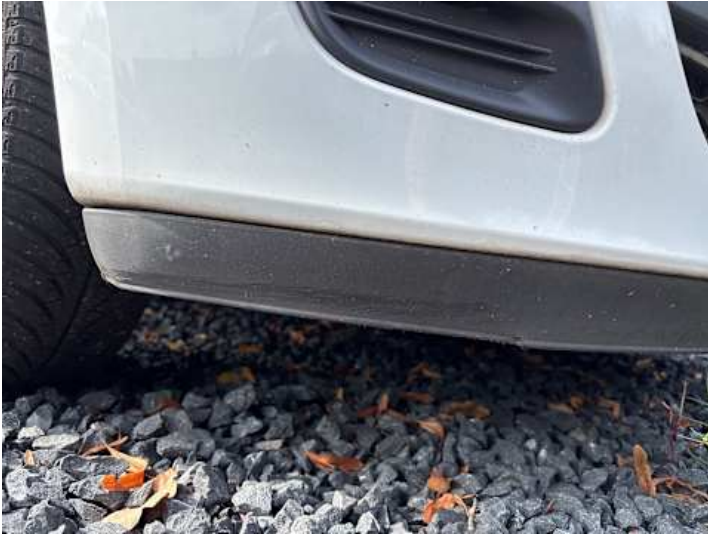
Stoßstange vorne (Lackschaden, Kratzer, Unsachgemäß instand gesetzt)

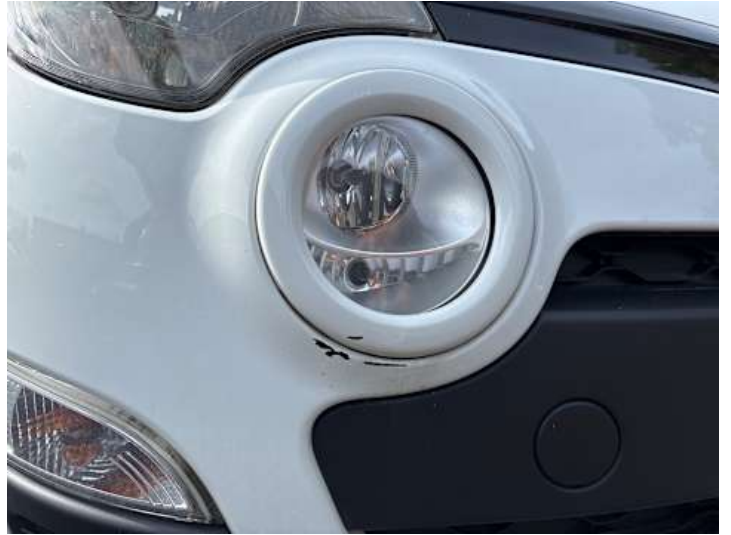
Stoßstange vorne (Lackschaden, Kratzer, Unsachgemäß instand gesetzt)

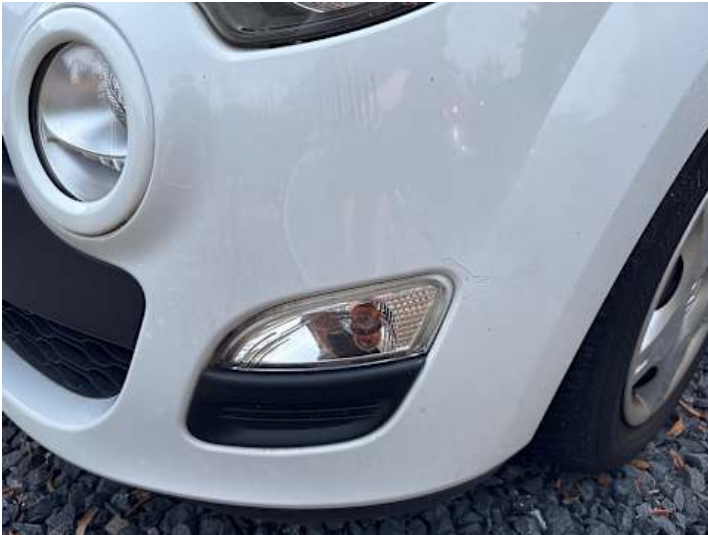
Stoßstange vorne (Lackschaden, Kratzer, Unsachgemäß instand gesetzt)

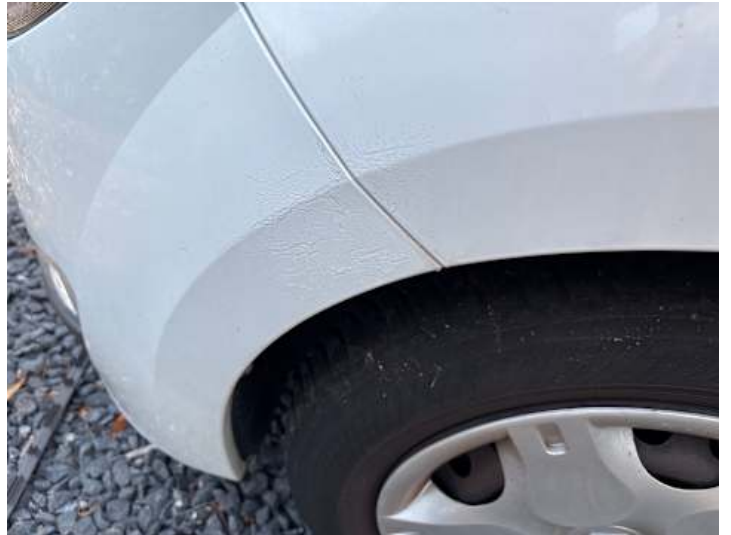
Stoßstange vorne (Lackschaden, Kratzer, Unsachgemäß instand gesetzt)

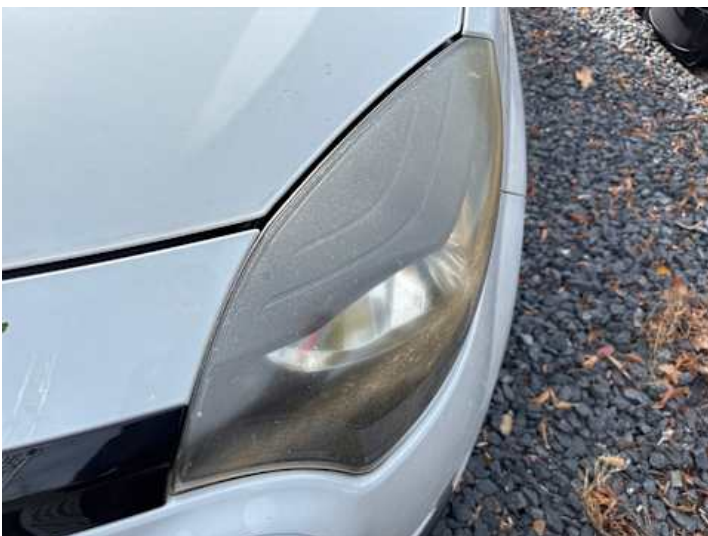
Scheinwerfer (links) (Blind)

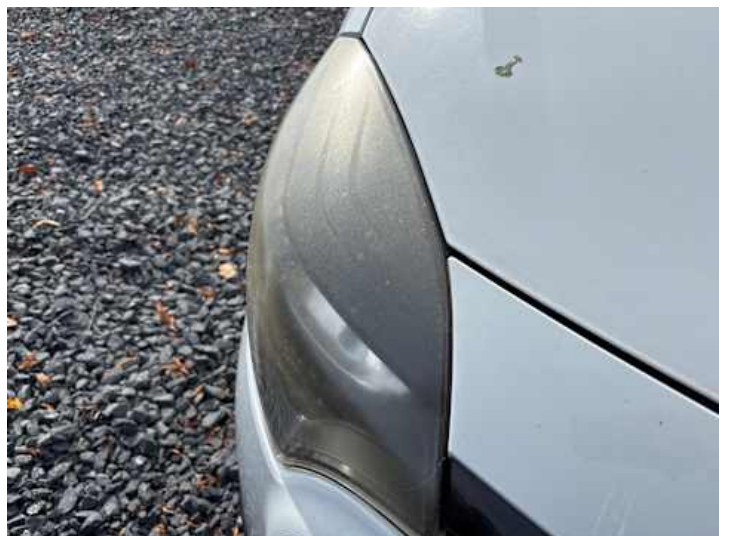
Scheinwerfer (rechts) (Blind)

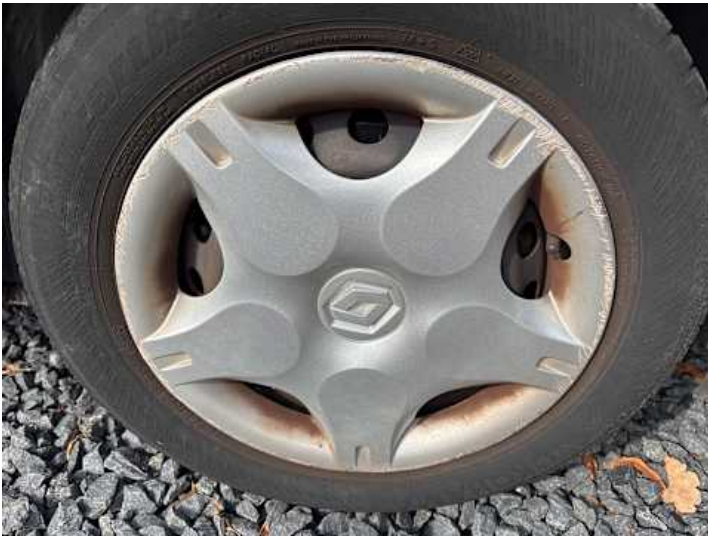
Rad (Kerben, Kratzer)

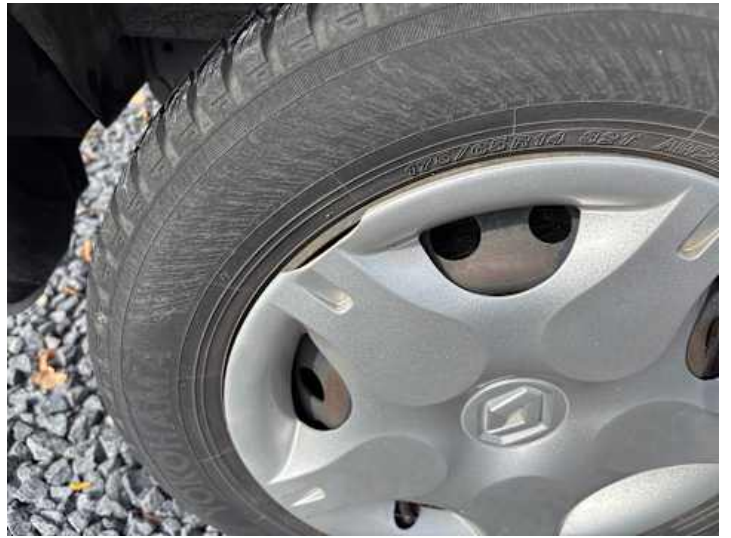
Rad (Riss/Bruch)

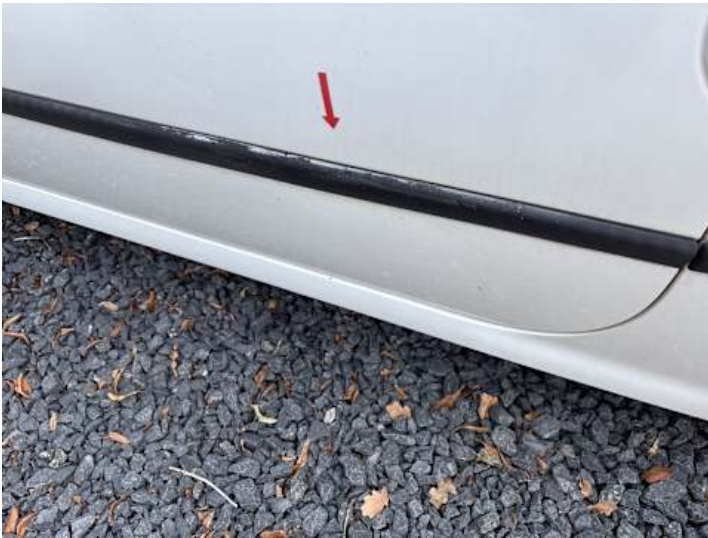
| Fahrzeugteil | Lackschichtdicke (in µm) | Fahrzeugteil | Lackschichtdicke (in µm) |
|---|---|---|---|
| Fahrertür | 220 | Beifahrertür | 125 |

Fahrtür (Verformung, Kratzer, Unsachgemäß instand gesetzt)

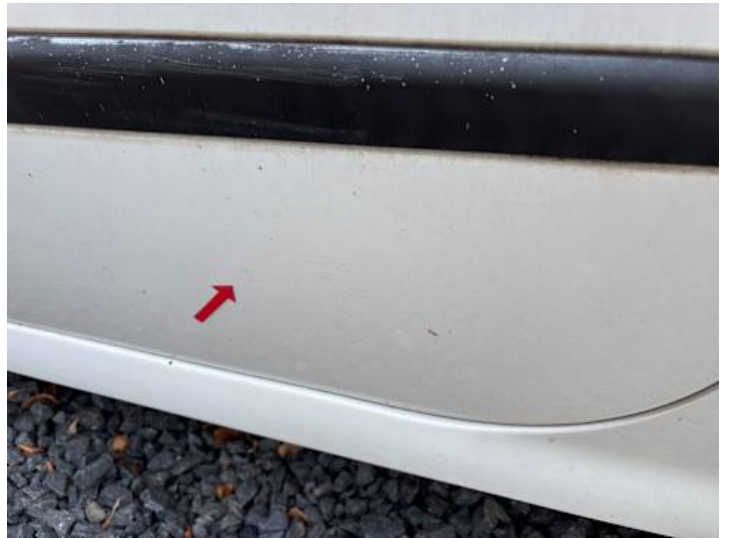
Fahrtür (Verformung, Kratzer, Unsachgemäß instand gesetzt)

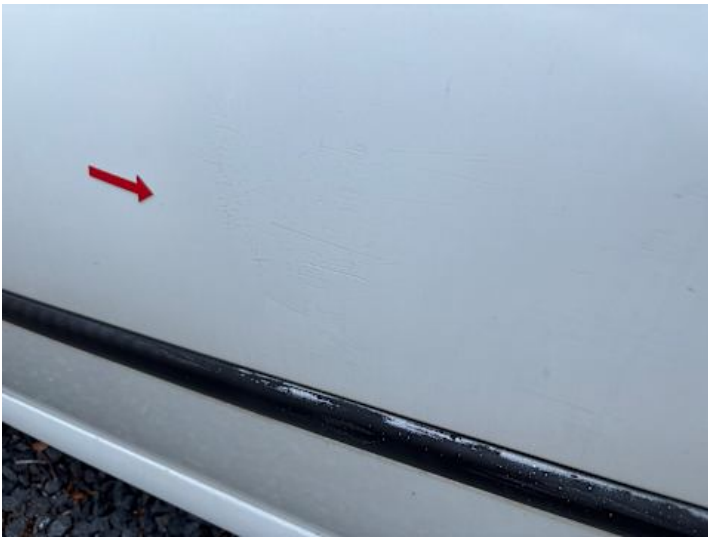
Fahrtür (Verformung, Kratzer, Unsachgemäß instand gesetzt)

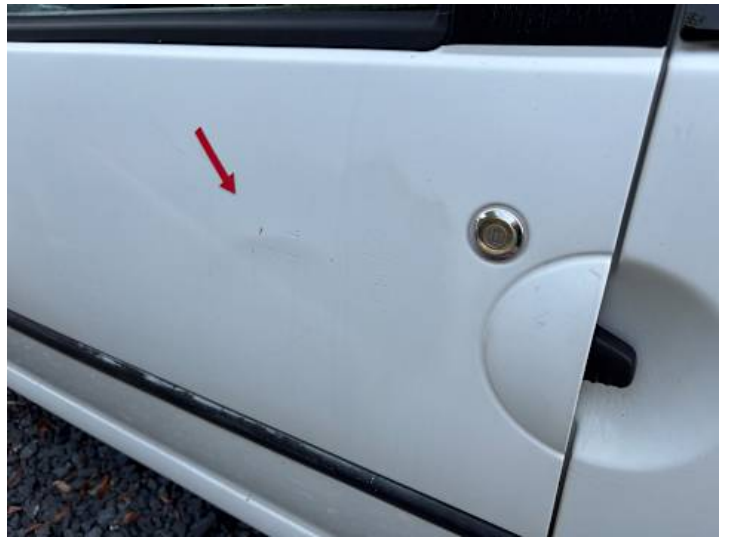
Fahrtür (Verformung, Kratzer, Unsachgemäß instand gesetzt)

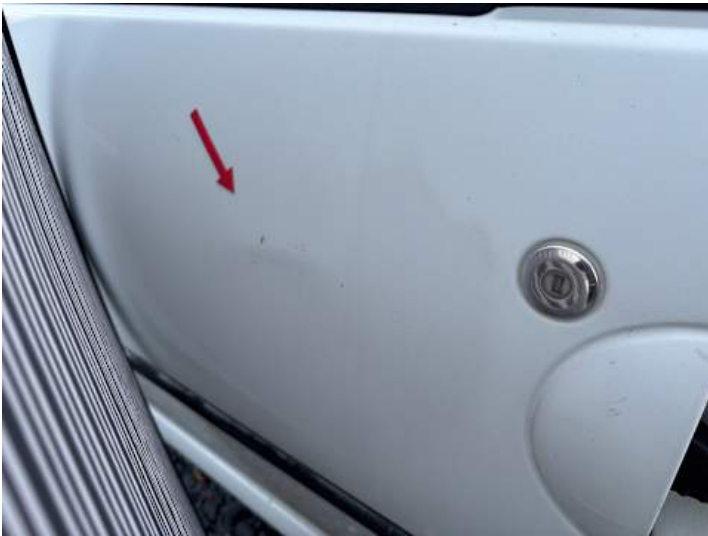
Fahrtür (Verformung, Kratzer, Unsachgemäß instand gesetzt)

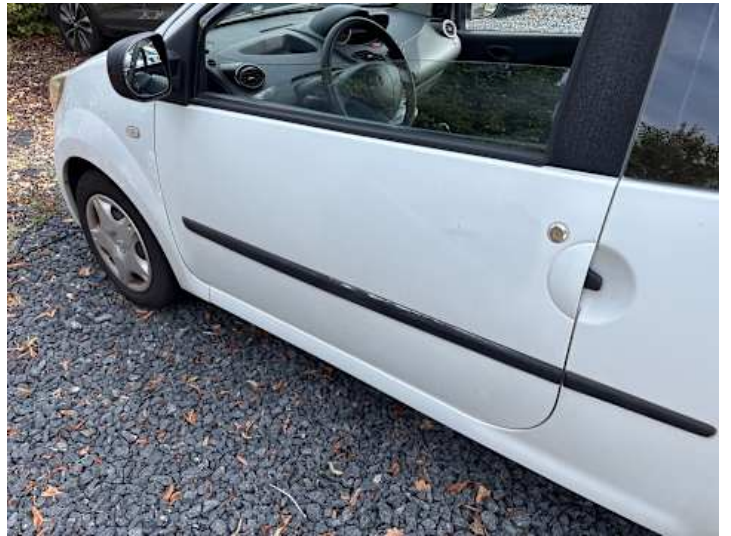
Fahrtür (Anderer Schaden): Knackt beim öffnen

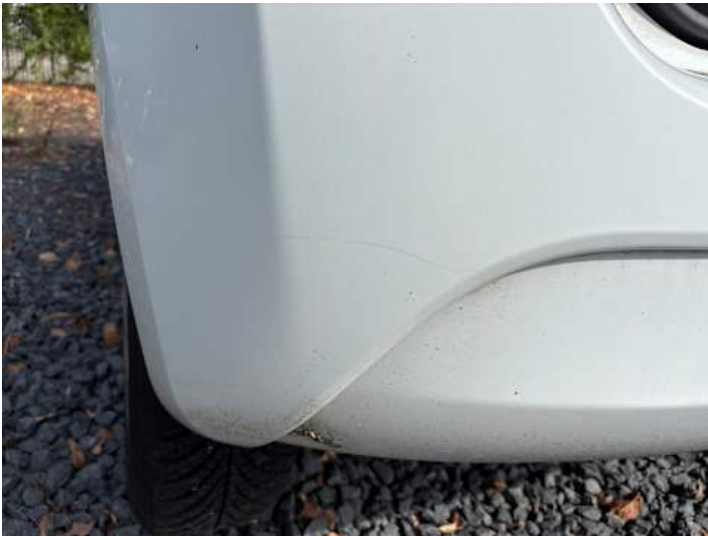
Stoßstange hinten (Kratzer)

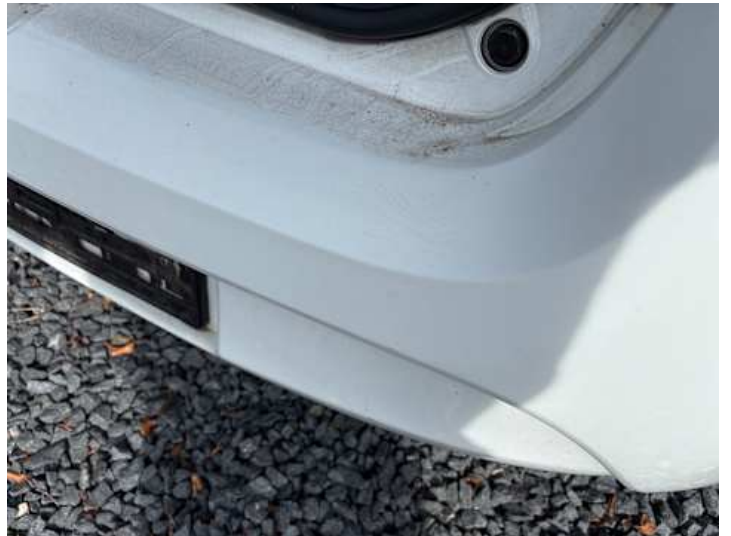
Stoßstange hinten (Kratzer)

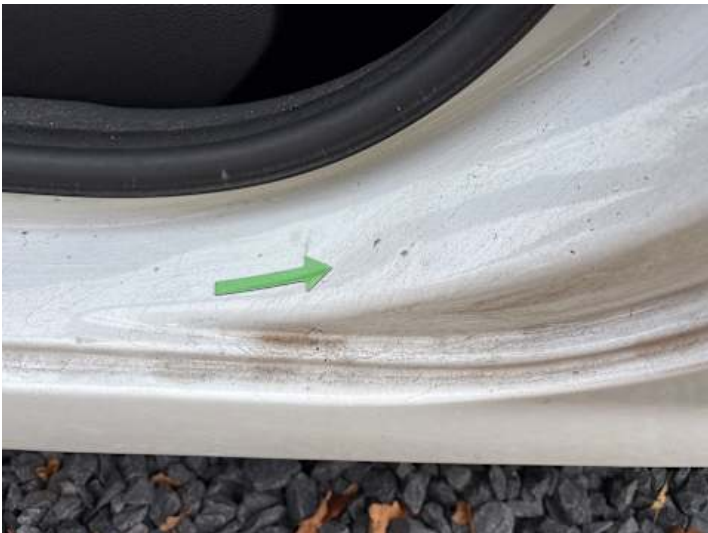
Schweller links (Delle, Kratzer)

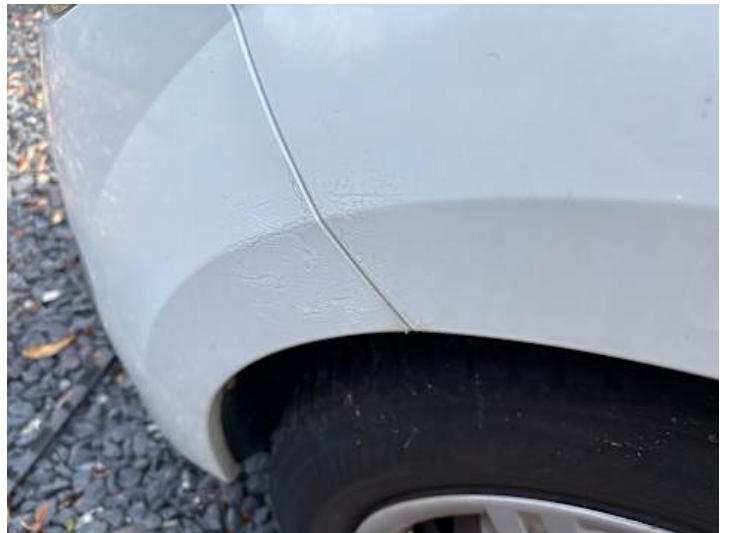
Kotflügel vorne links (Lackschaden, Kratzer, Unsachgemäß instand gesetzt)

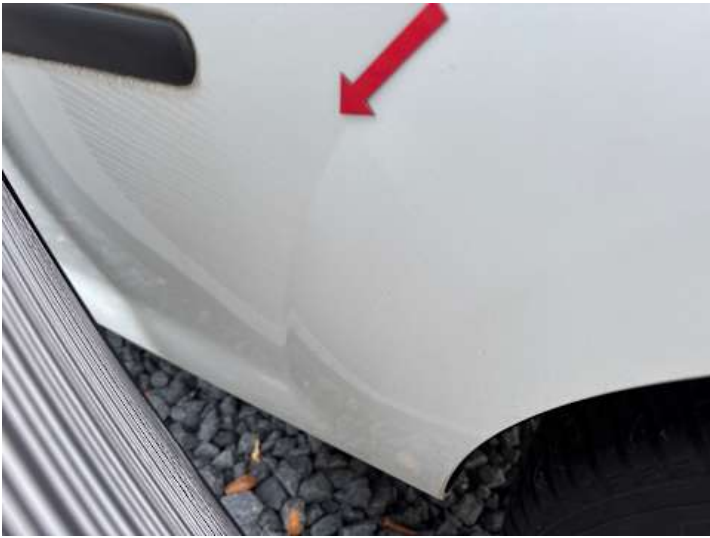
Seitenteil hinten links (Delle)

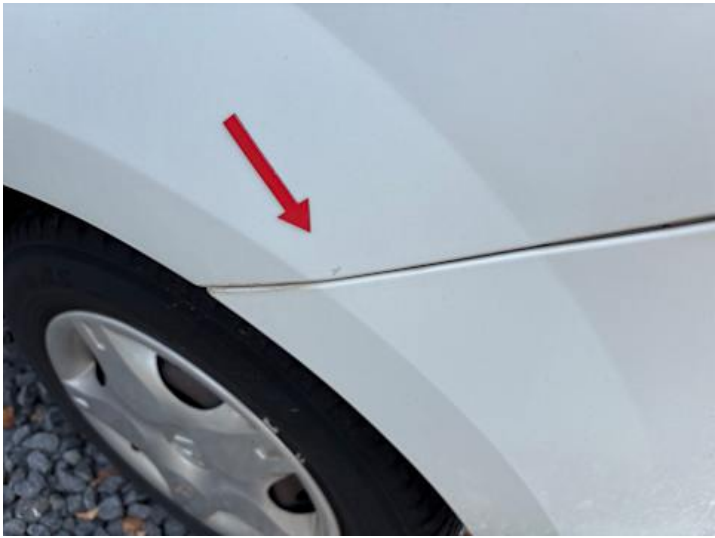
Seitenteil hinten links (Kratzer)

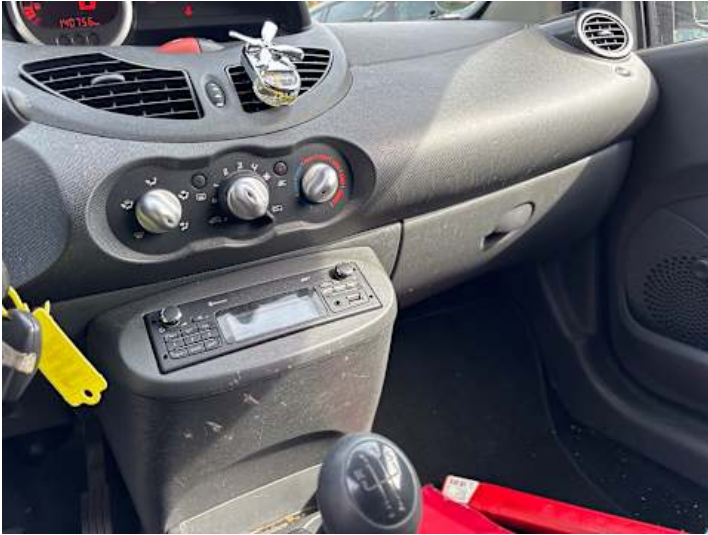
Innenraum (Diverse Schäden, Verschmutzung, Kratzer)

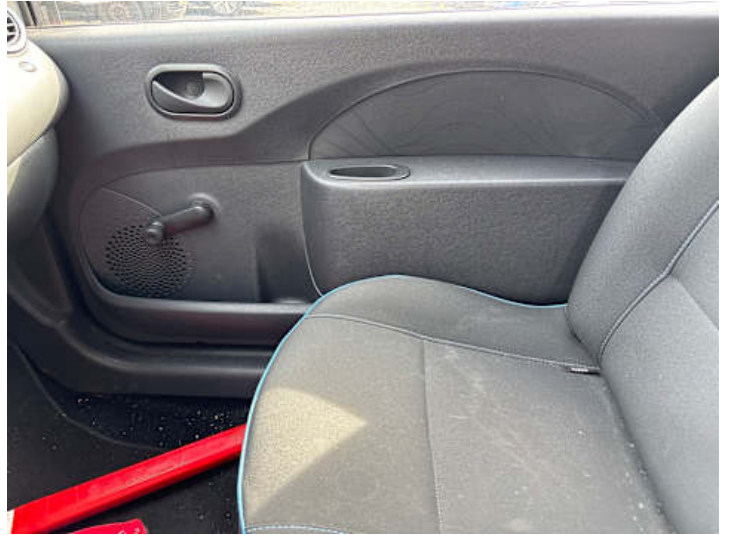
Innenraum (Diverse Schäden, Verschmutzung, Kratzer)

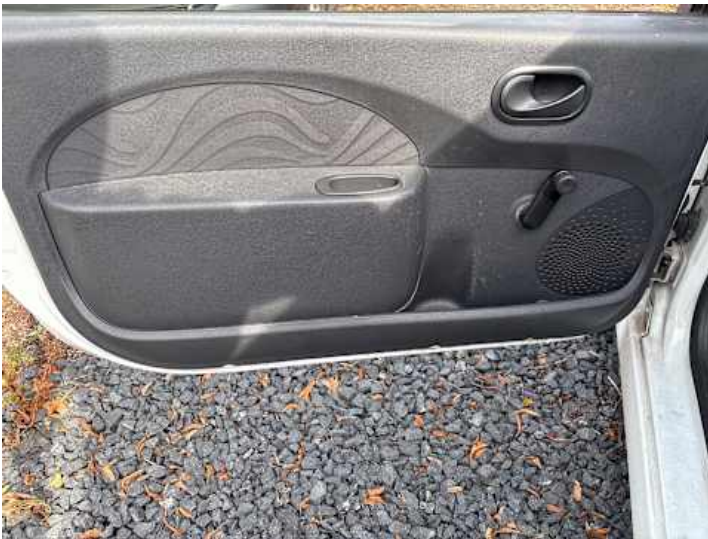
Innenraum (Diverse Schäden, Verschmutzung, Kratzer)

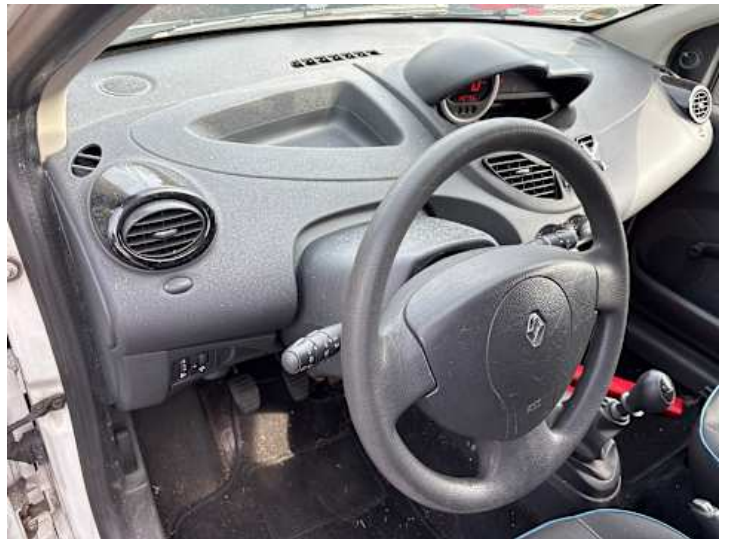
Innenraum (Diverse Schäden, Verschmutzung, Kratzer)

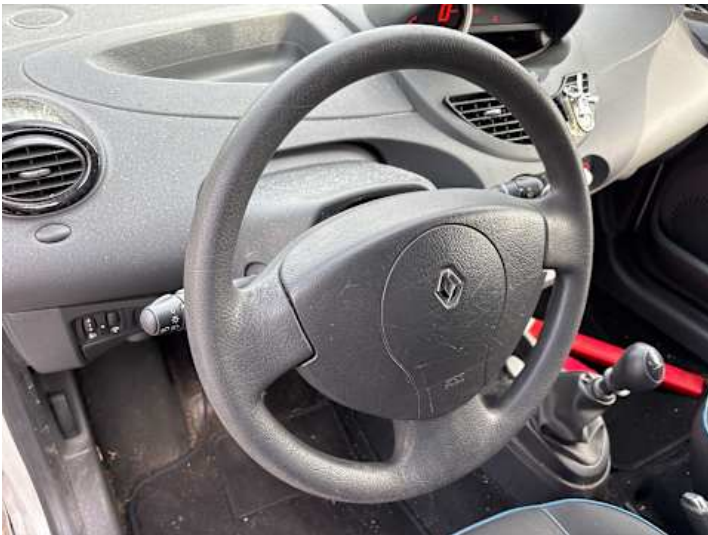
Innenraum (Diverse Schäden, Kratzer)

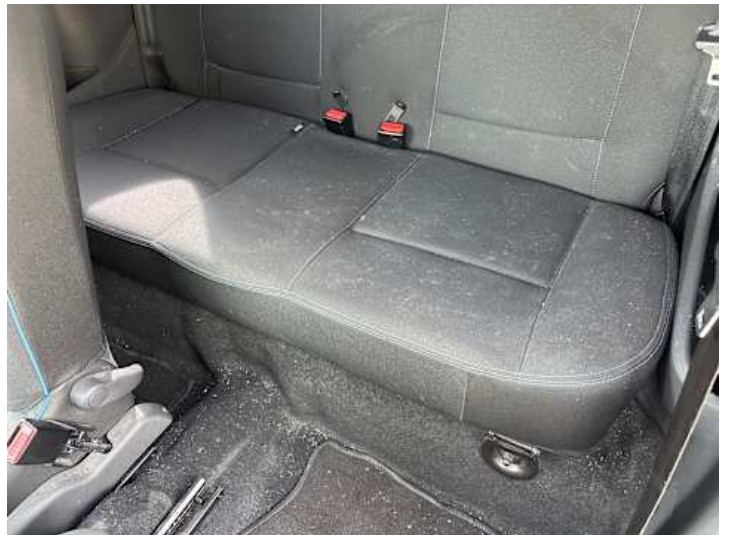
Innenraum (Diverse Schäden, Verschmutzung)

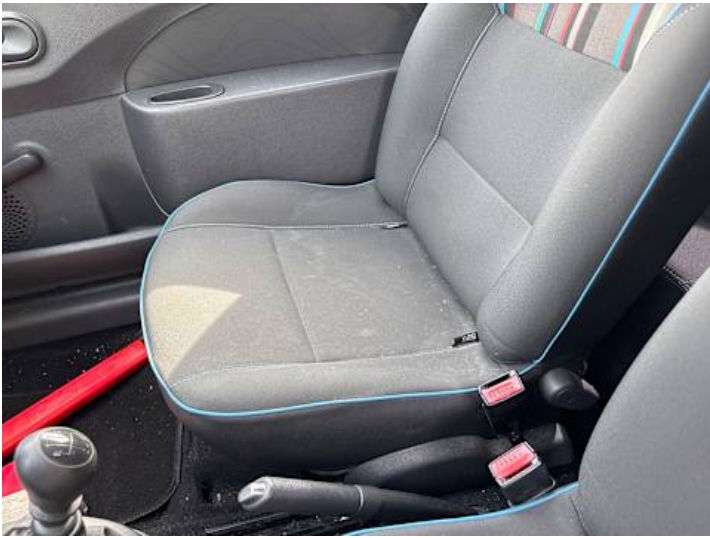
Innenraum (Diverse Schäden, Verschmutzung)

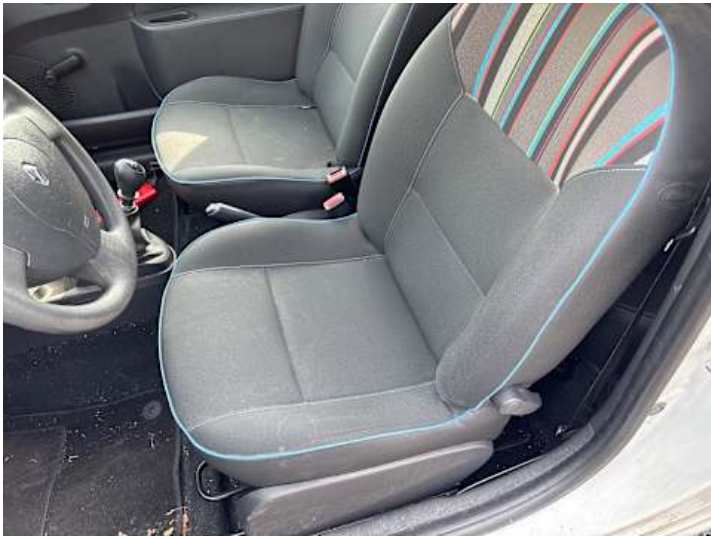
Innenraum (Diverse Schäden, Verschmutzung)

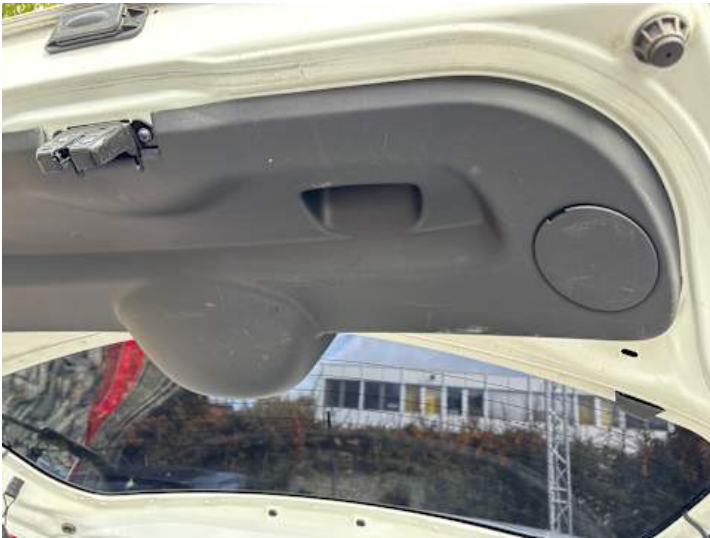
Innenraum (Diverse Schäden)
