## Volkswagen up! Basis

EZ 08/2023 | Kleinwagen | Benzin | Schaltgetriebe | 80.010km  
Besteuerung: Regelbesteuert (Deutschland)  
Fahrzeugstandort: 27\*\*\*  
Fahrzeug aufgenommen am: 29.07.2026

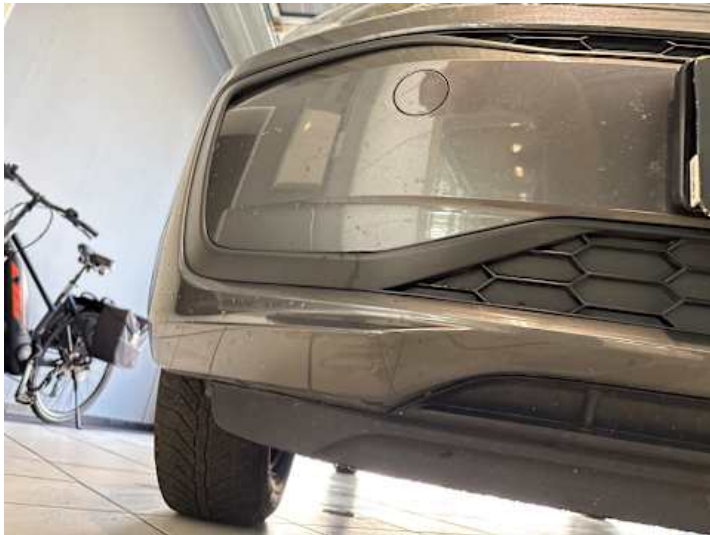
Stoßstange vorne (Kratzer)

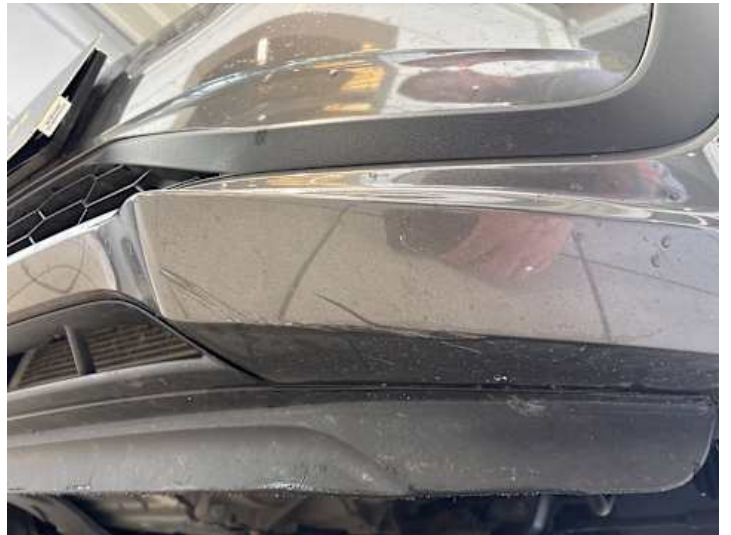
Stoßstange vorne (Kratzer)

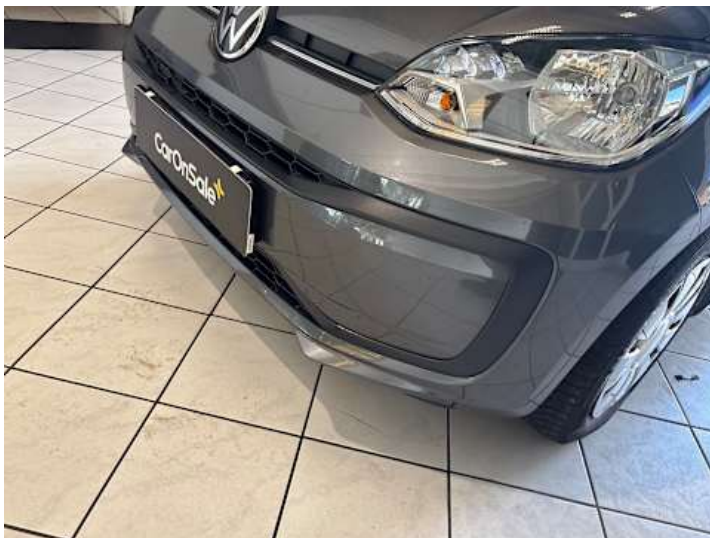
Stoßstange vorne (Kratzer)

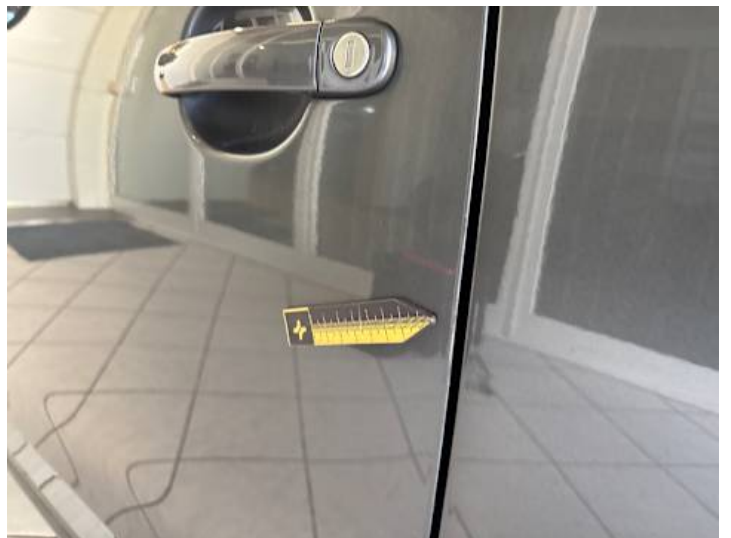
Fahrtür (Kratzer)

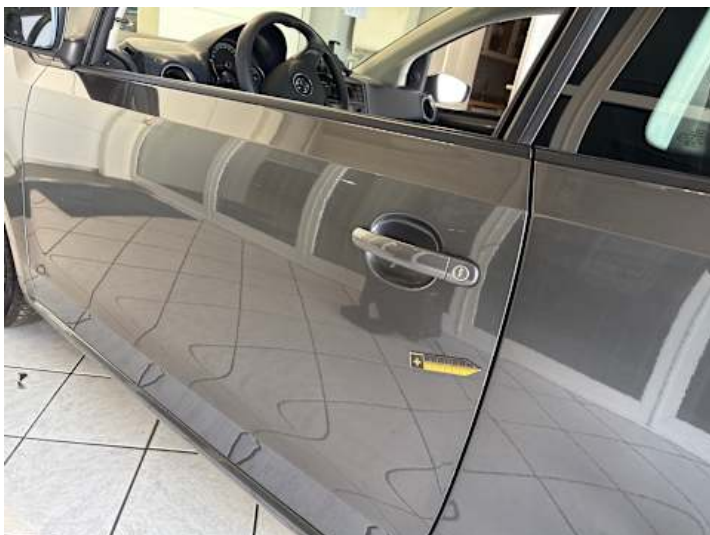
Fahrtür (Kratzer)

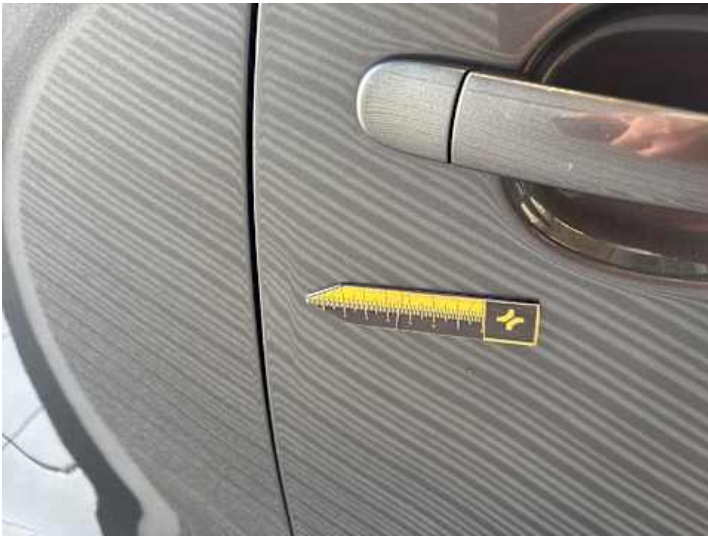
Beifahrertür (Delle)

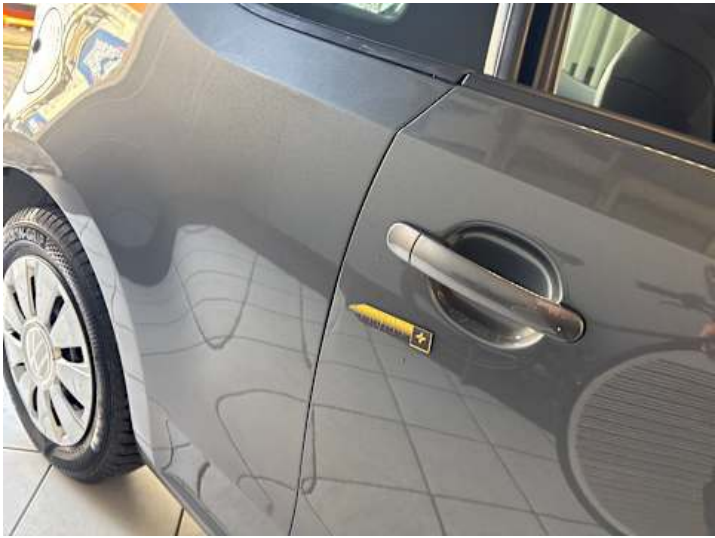
Beifahrertür (Delle)

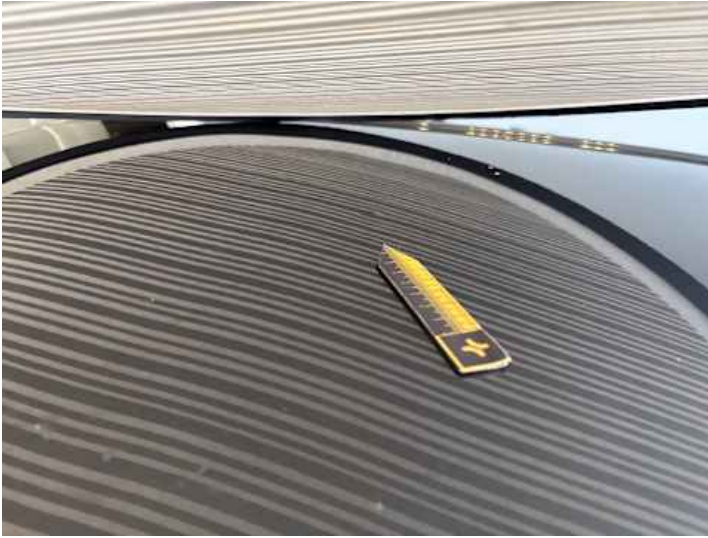
Dach (Delle)

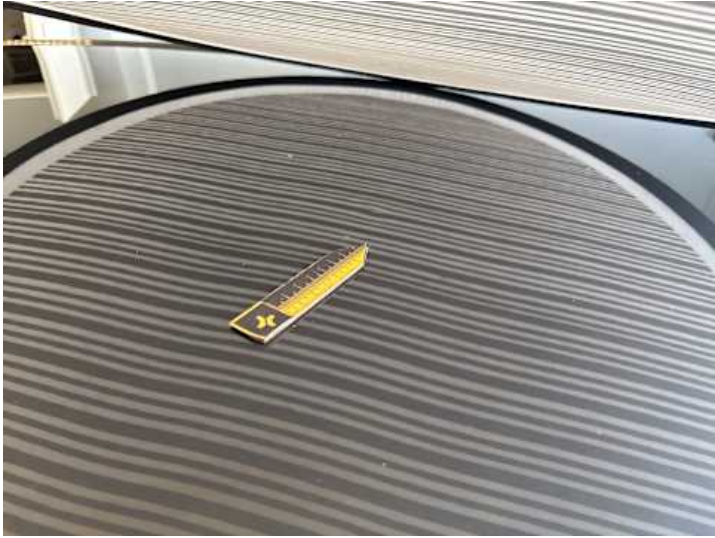
Dach (Delle)

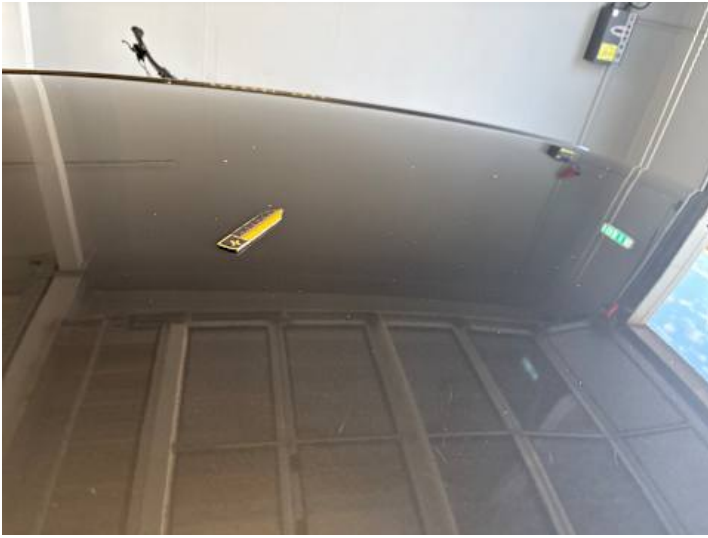
Dach (Delle)

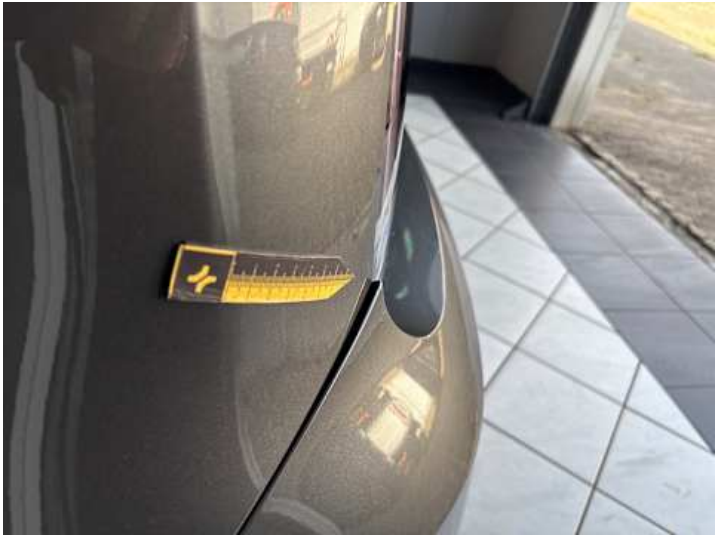
Stoßstange hinten (Spaltmaße ungenau)

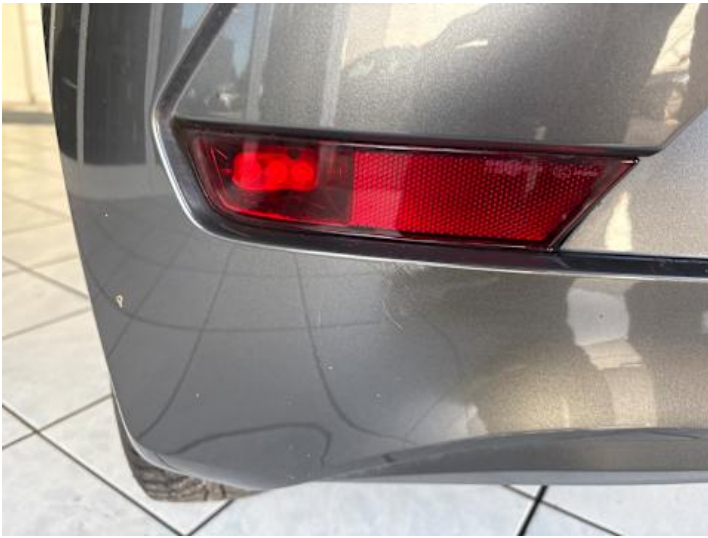
Stoßstange hinten (Kratzer)

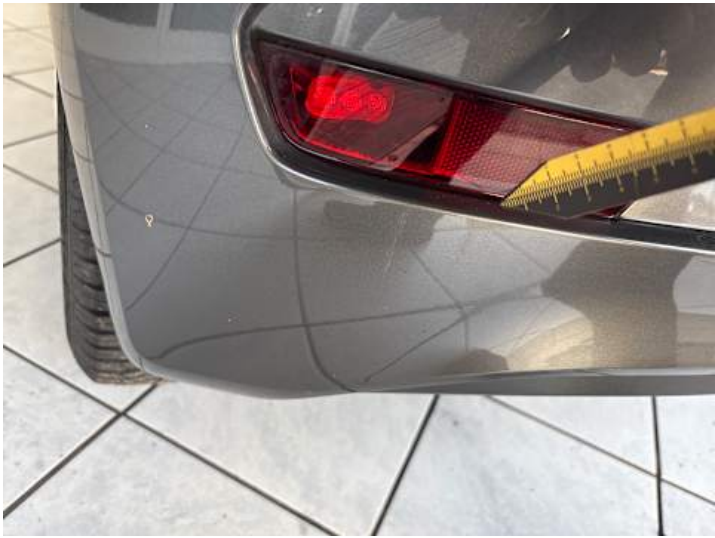
Stoßstange hinten (Kratzer)

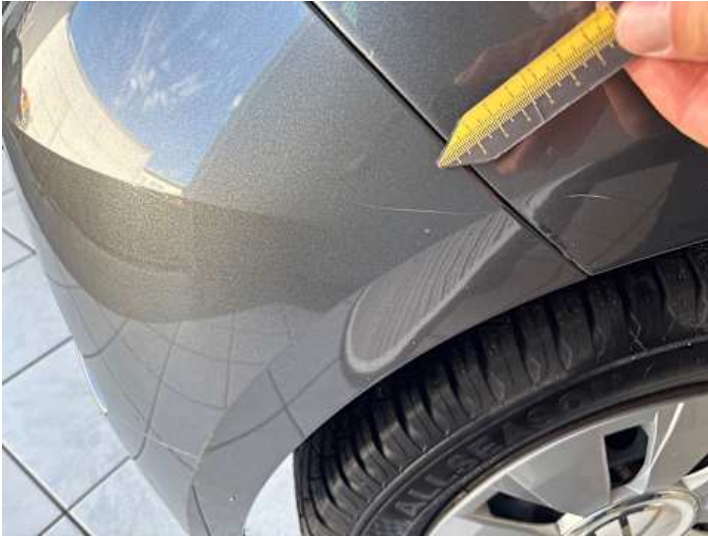
Stoßstange hinten (Kratzer)

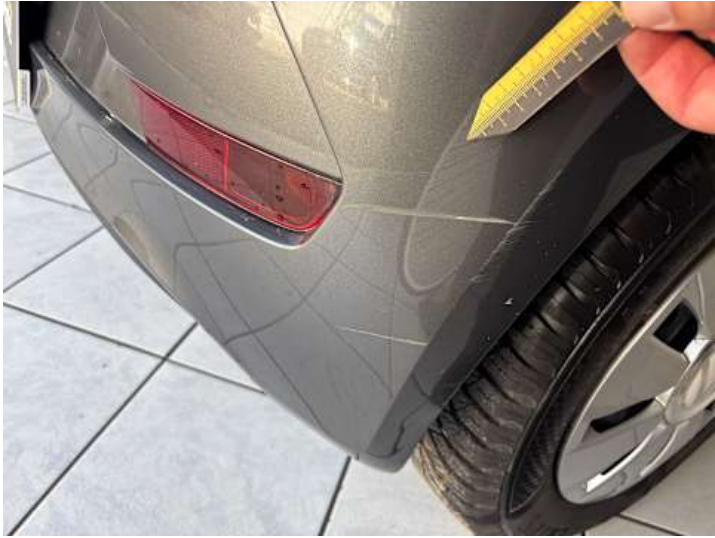
Stoßstange hinten (Kratzer)

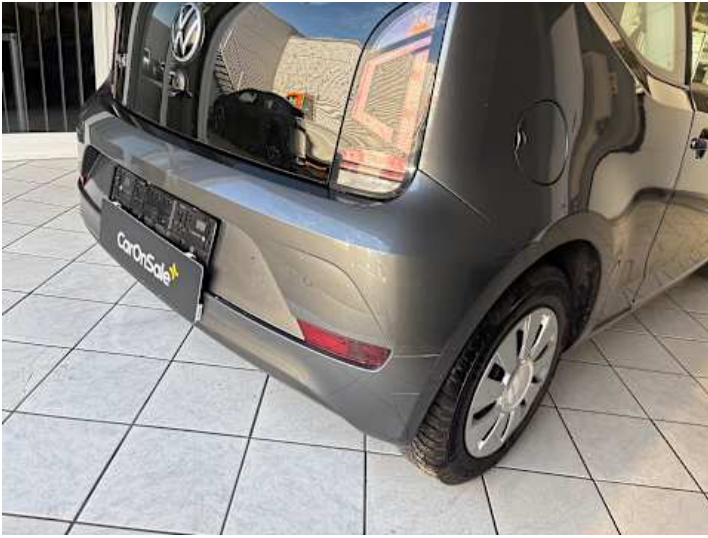
Stoßstange hinten (Kratzer)

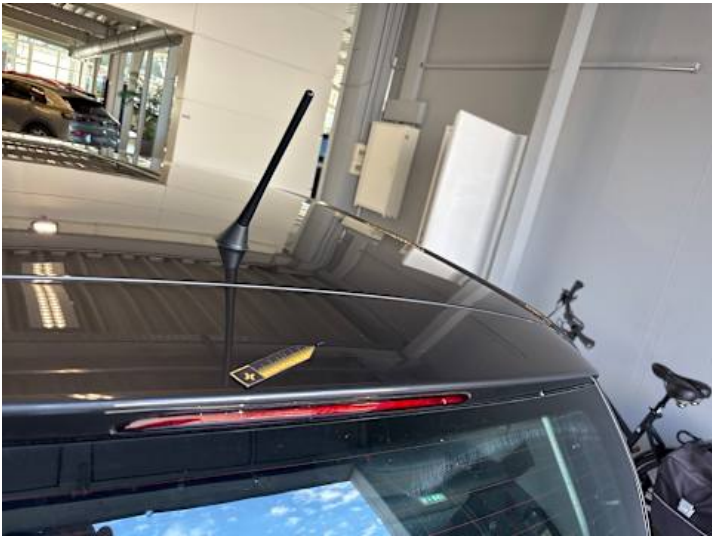
Heckklappe (Kratzer)

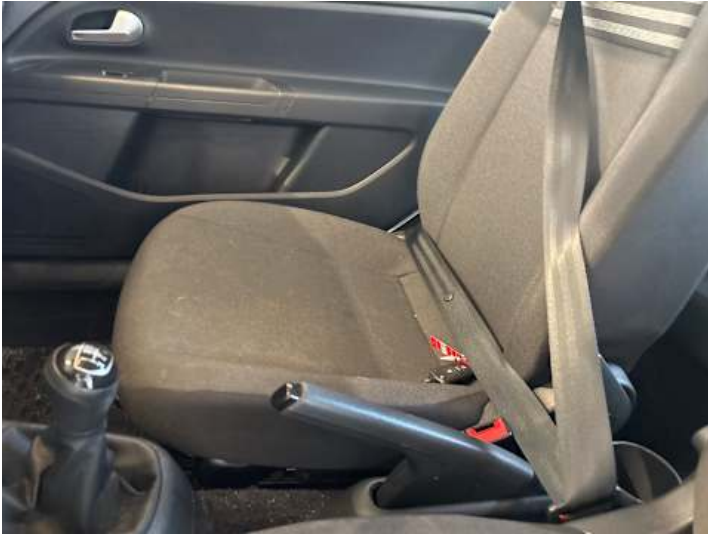
Innenraum (Verschmutzung)

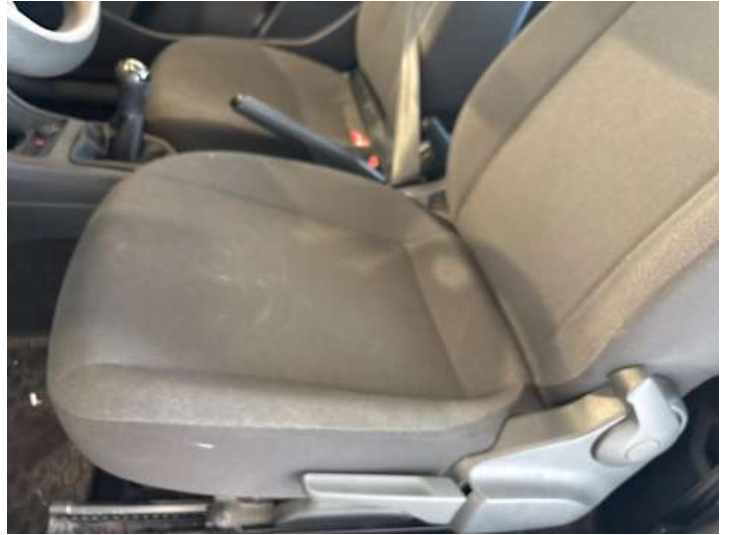
Innenraum (Verschmutzung)

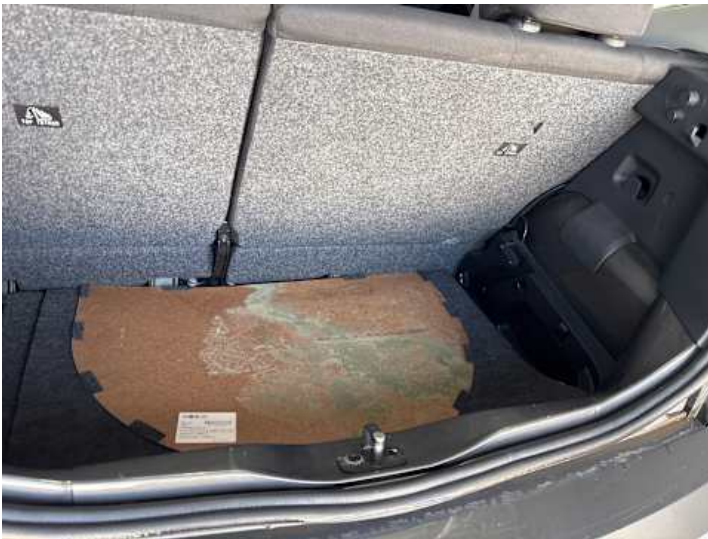
Innenraum (Anderer Schaden): Schimmelbildung
