## Volvo V90 Inscription AWD

EZ 10/2016 | Kombi | Diesel | Automatikgetriebe | 173.838km

Fahrzeug aufgenommen am: 22.07.2026

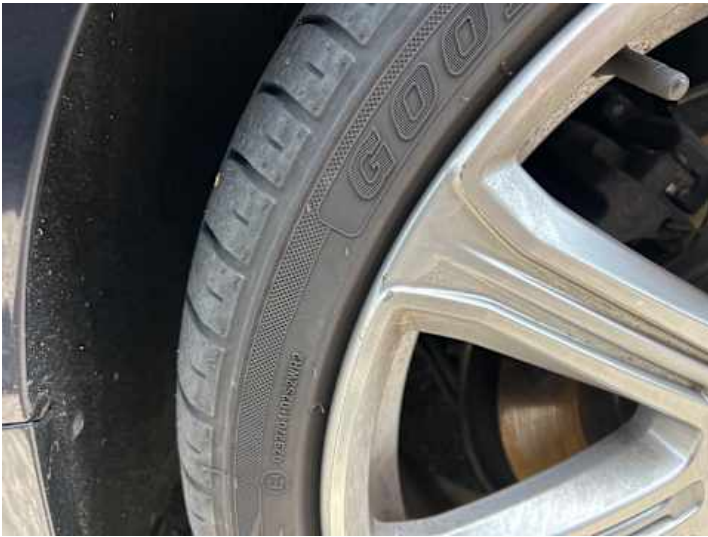
Rad (Kratzer)

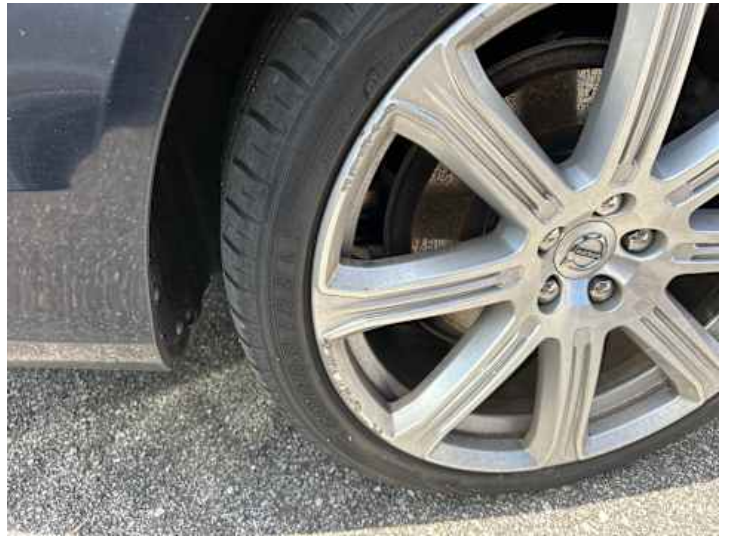
Rad (Kratzer)

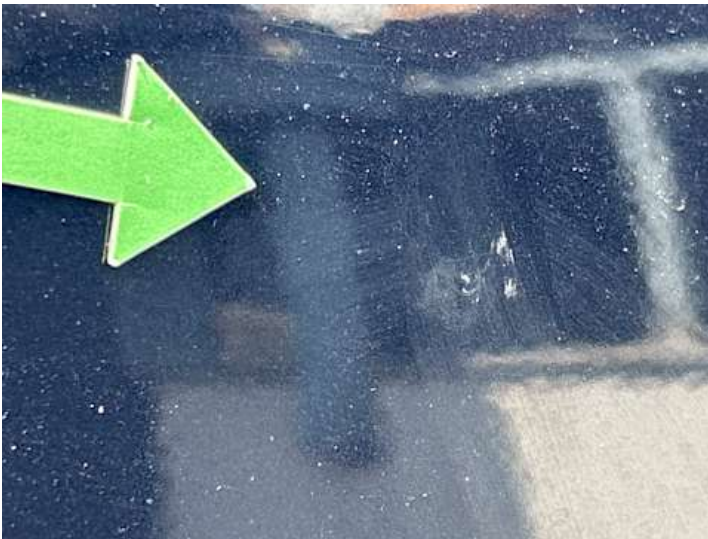
Beifahrertür (Lackschaden)

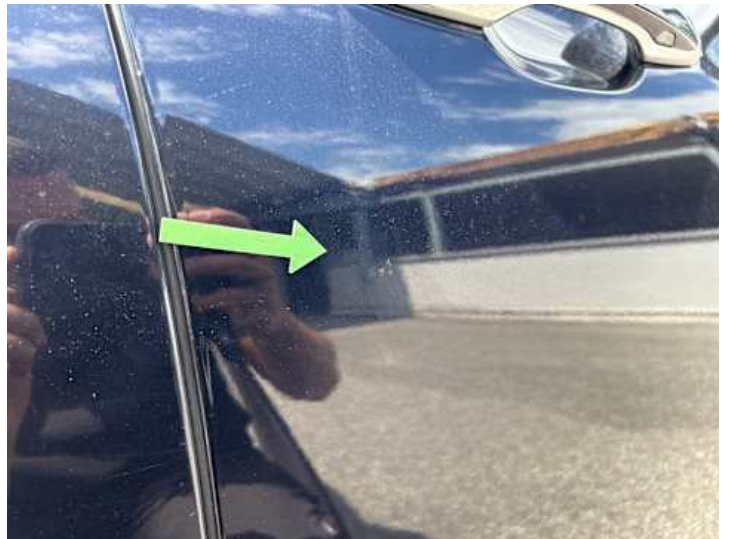
Beifahrertür (Lackschaden)

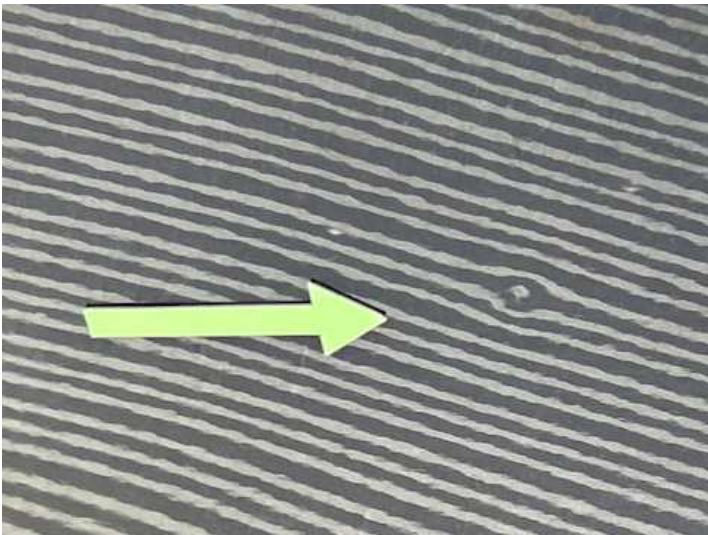
Türe hinten rechts (Delle, Lackschaden)

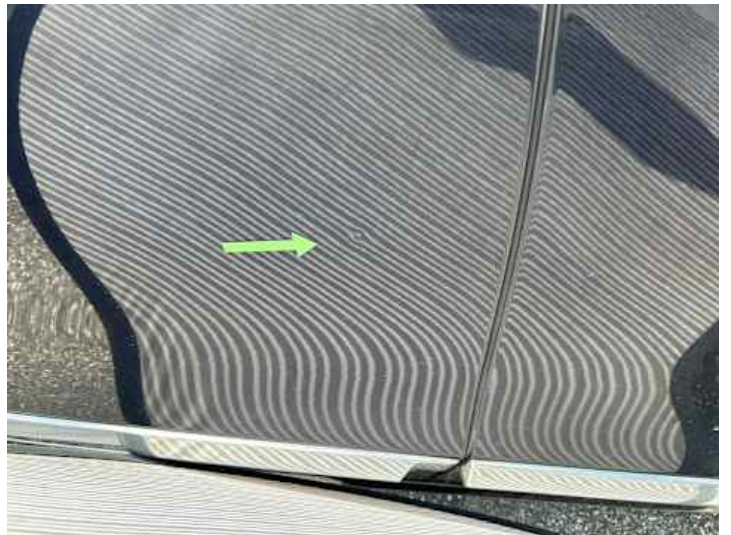
Türe hinten rechts (Delle, Lackschaden)
