## BMW sDrive 20 i

EZ 06/2015 | Geländewagen | Benzin | Schaltgetriebe | 97.111km  
Besteuerung: Differenzbesteuert (§25a UStG)  
Fahrzeugstandort: 59\*\*\*  
Fahrzeug aufgenommen am: 14.07.2026

# Hinweise zum Zustandsbericht

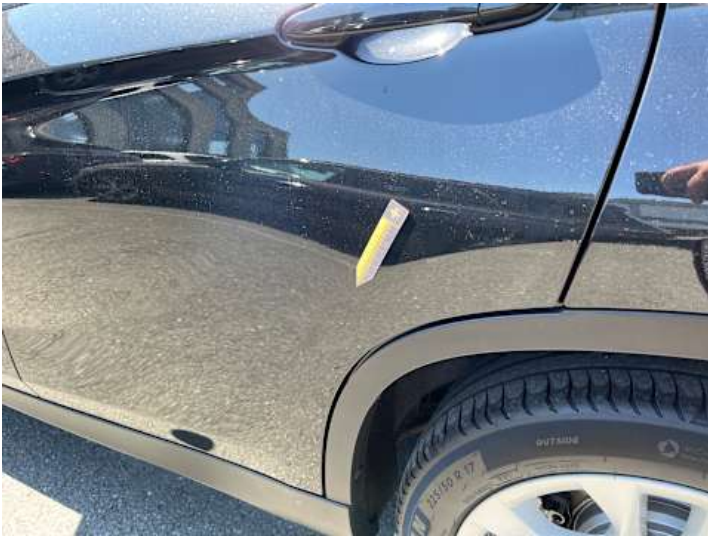
Türe hinten links (Kratzer, Unsachgemäß instand gesetzt)

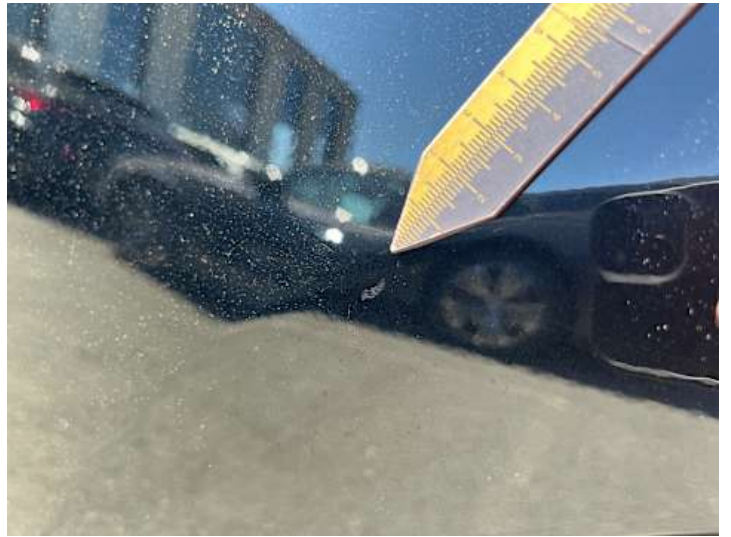
Türe hinten links (Kratzer, Unsachgemäß instand gesetzt)

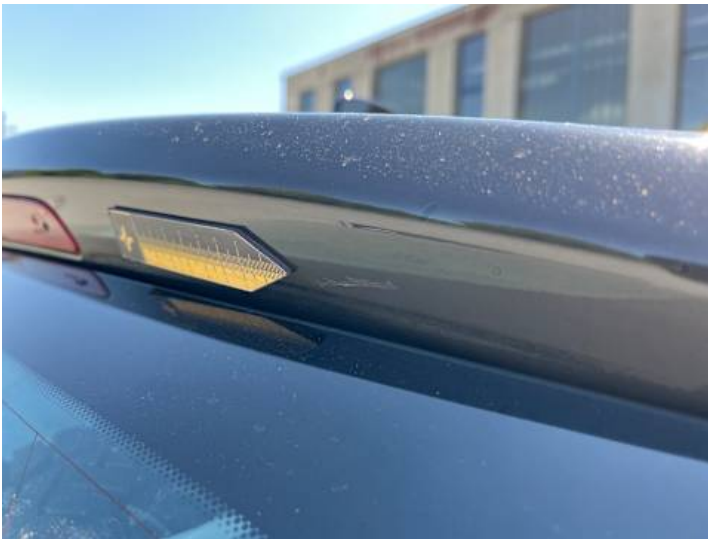
Heckklappe (Kratzer, Unsachgemäß instand gesetzt)
