## Opel Grandland Edition

EZ 06/2018 | Geländewagen | Benzin | Automatikgetriebe | 122.342km  
Besteuerung: Differenzbesteuert (§25a UStG)  
Fahrzeugstandort: 17\*\*\*  
Fahrzeug aufgenommen am: 06.08.2026

# Hinweise zum Zustandsbericht

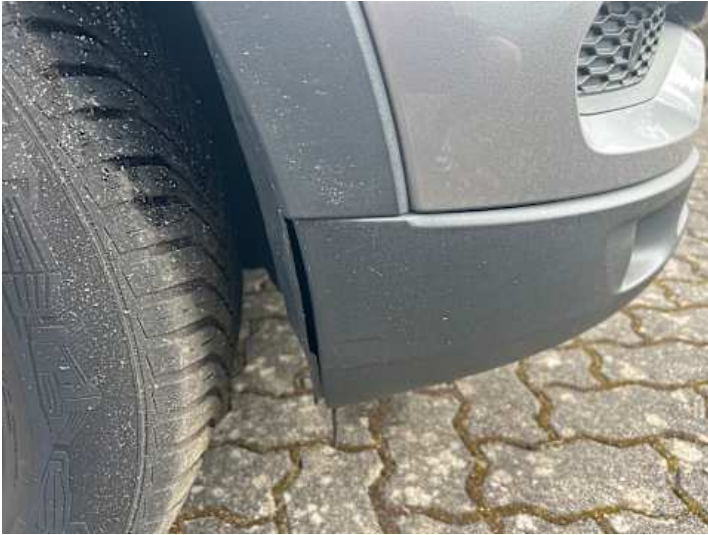
Stoßstange vorne (Spaltmaße ungenau)

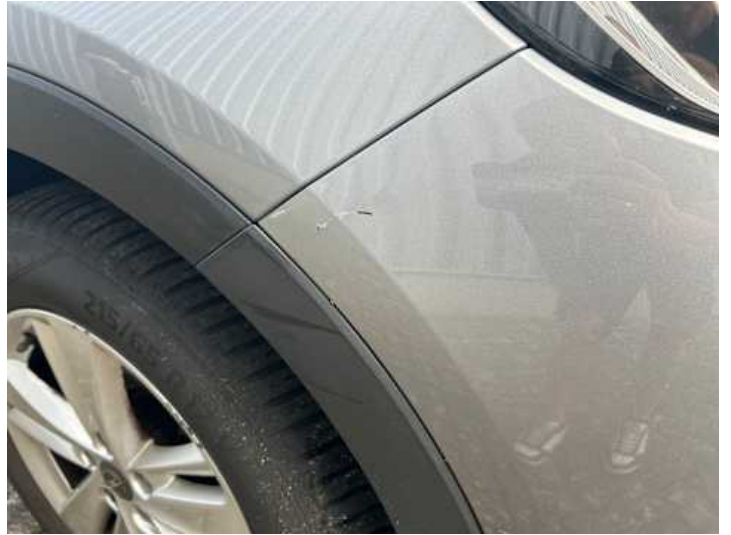
Stoßstange vorne (Lackschaden, Kratzer)

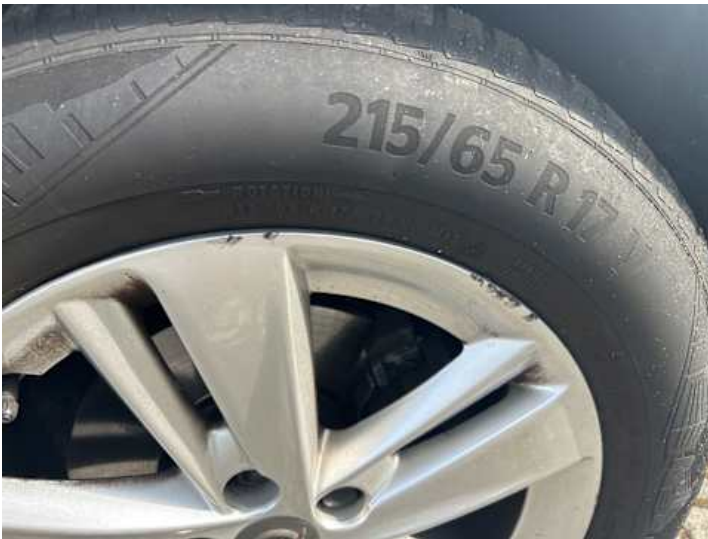
Rad (Kratzer, Kerben)

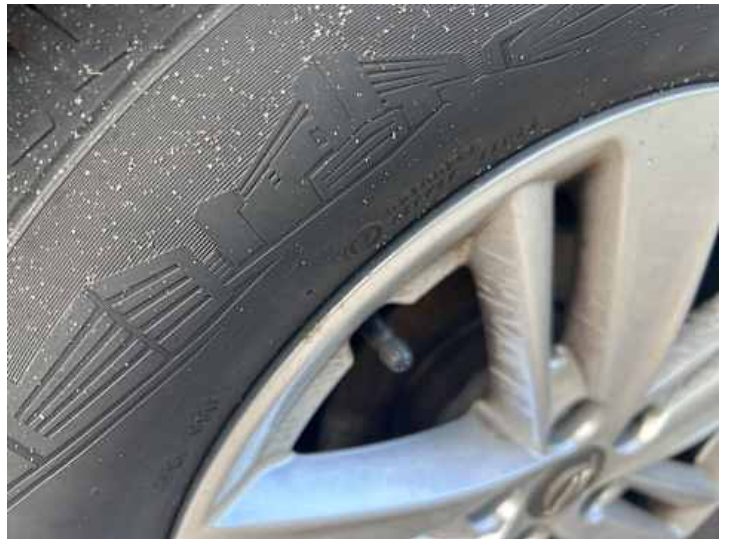
Rad (Kratzer)

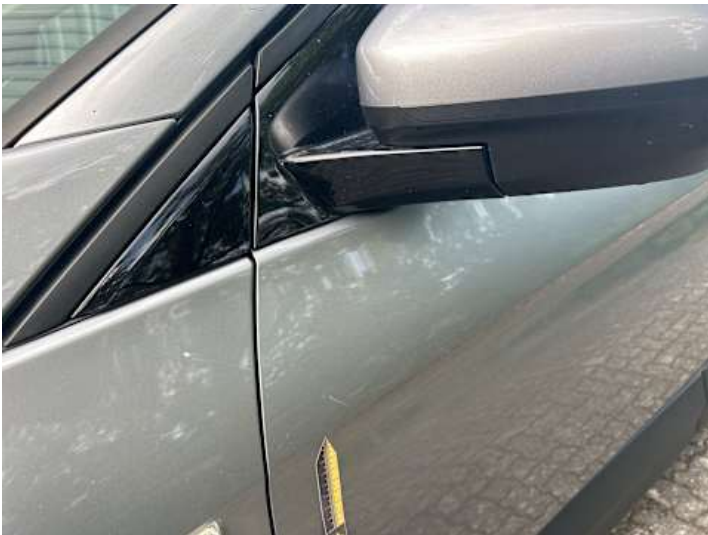
| Fahrzeugteil | Lackschichtdicke (in µm) | Fahrzeugteil | Lackschichtdicke (in µm) |
|---|---|---|---|
| Fahrertür | 100 | Beifahrertür | 140 |

Fahrtür (Kratzer)

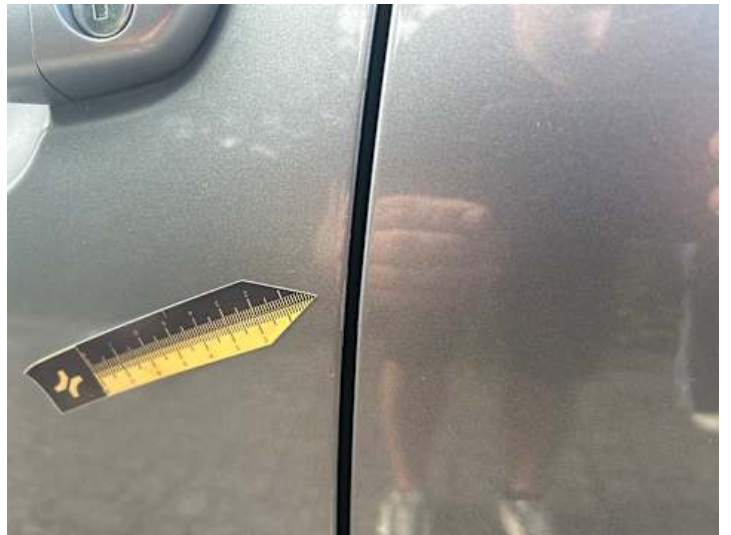
Fahrtür (Kratzer)

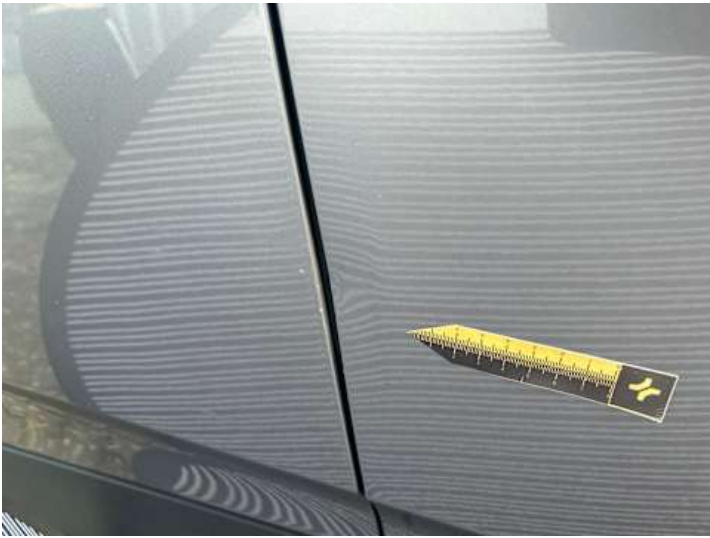
Beifahrertür (Delle, Kratzer)

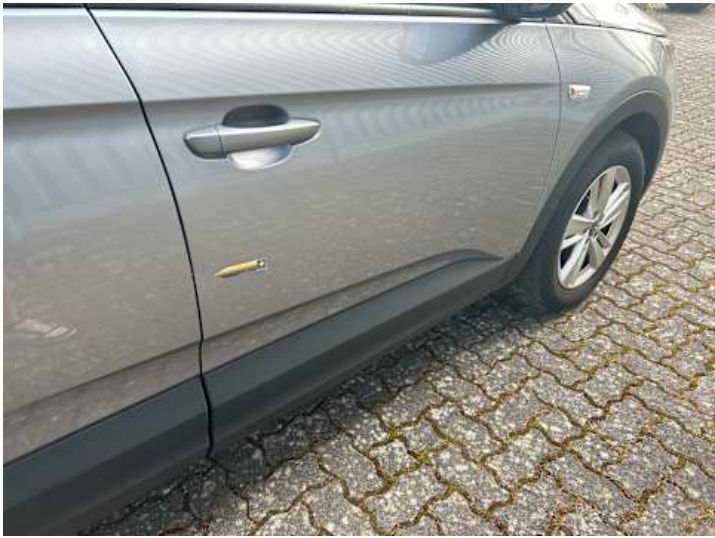
Beifahrertür (Delle, Kratzer)

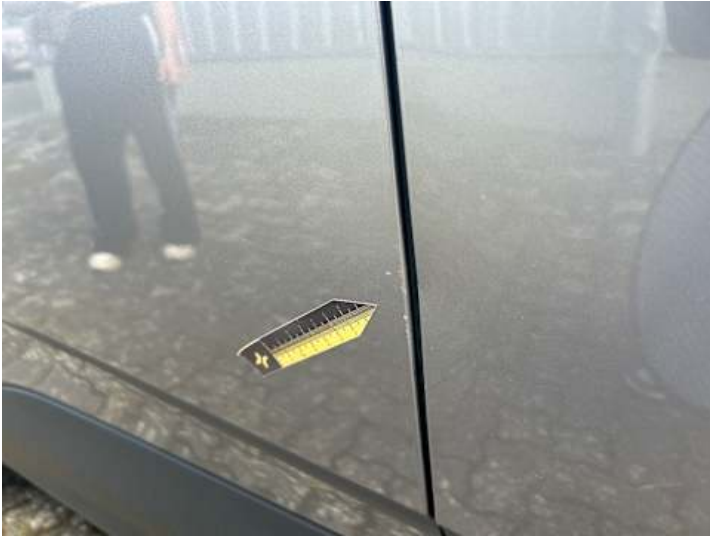
| Fahrzeugteil | Lackschichtdicke (in µm) | Fahrzeugteil | Lackschichtdicke (in µm) |
|---|---|---|---|
| Türe hinten links | 120 | Türe hinten rechts | 180 |

Türe hinten rechts (Kratzer)

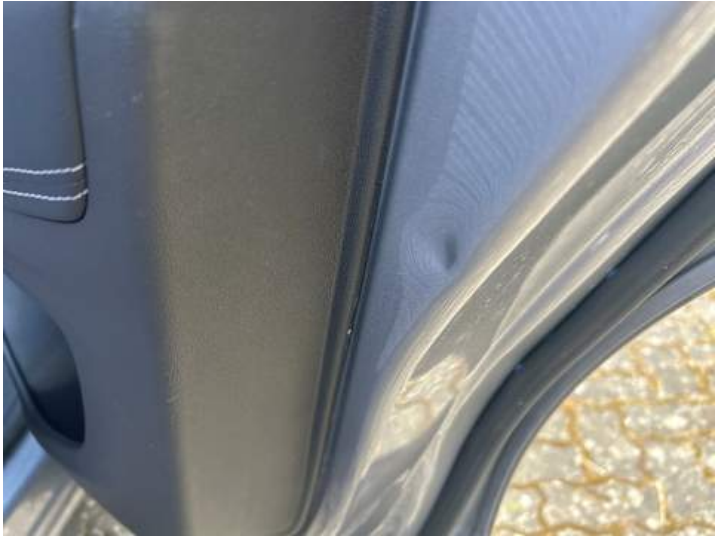
Türe hinten rechts (Delle)

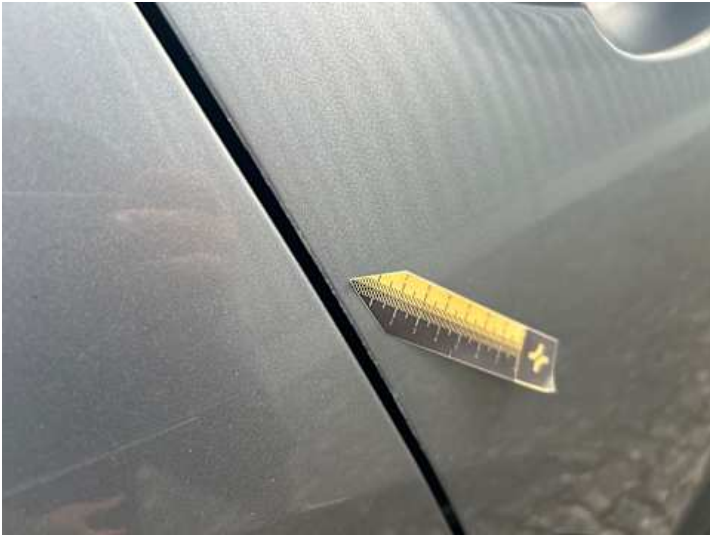
Türe hinten rechts (Kratzer)

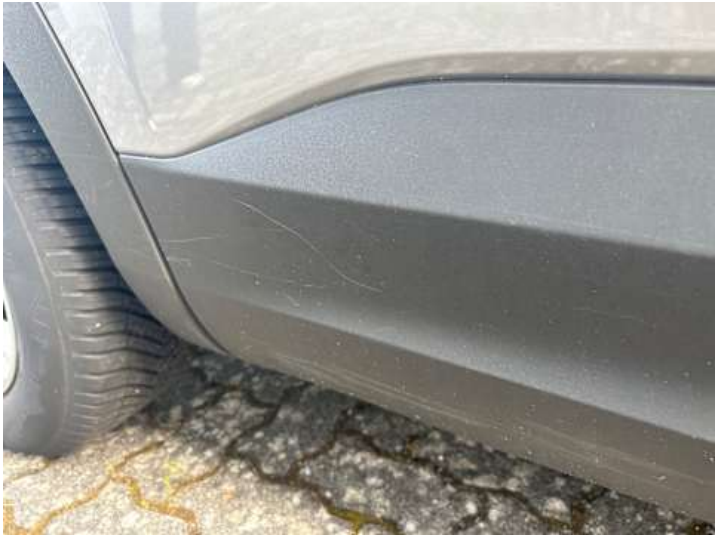
Türe hinten rechts (Kratzer)

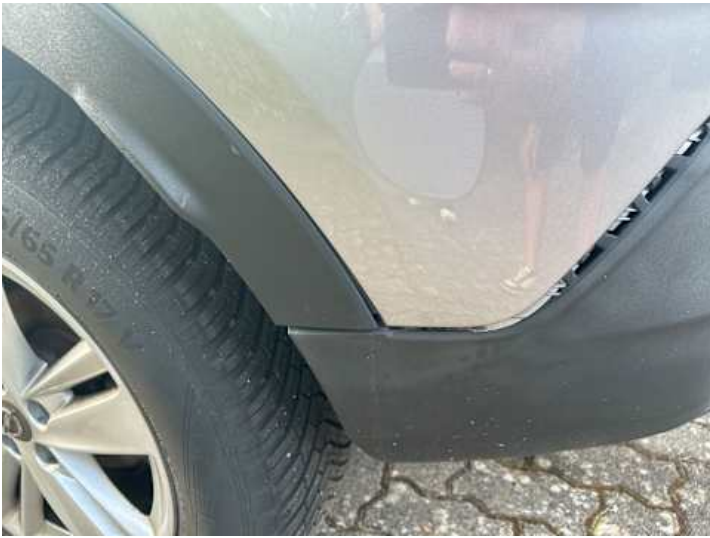
Stoßstange hinten (Verformung, Riss/Bruch, Lackschaden)

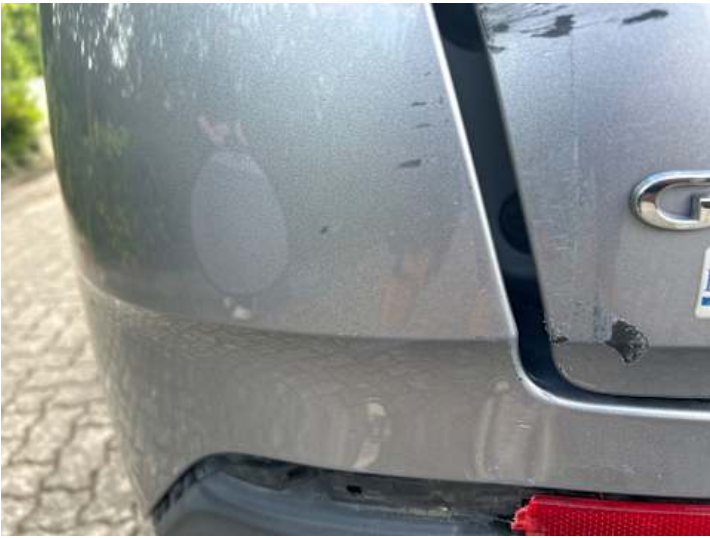
Stoßstange hinten (Verformung, Riss/Bruch, Lackschaden)

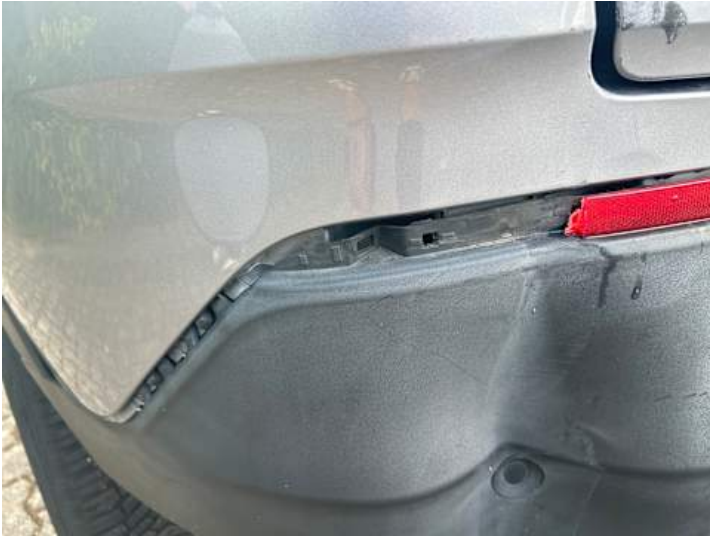
Stoßstange hinten (Verformung, Riss/Bruch, Lackschaden)

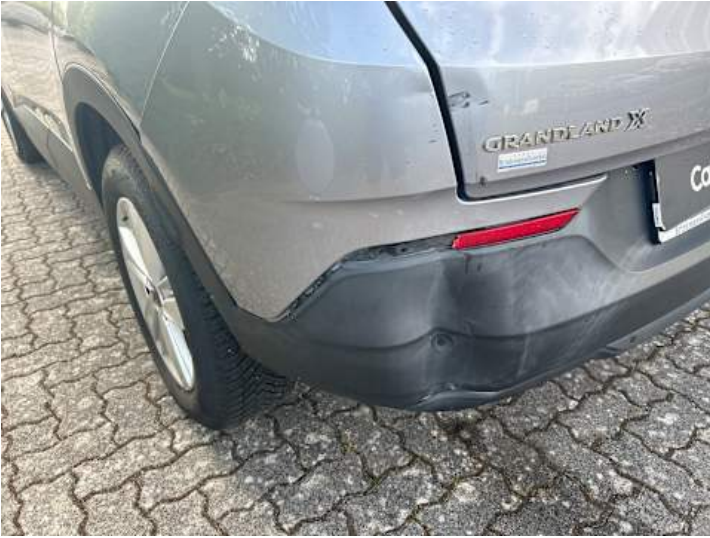
Stoßstange hinten (Verformung, Riss/Bruch, Lackschaden)

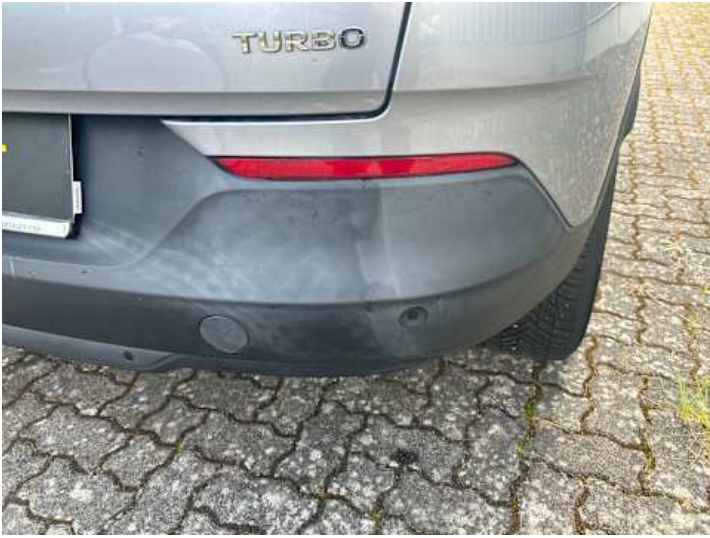
Stoßstange hinten (Ausgeblichen/Matt)

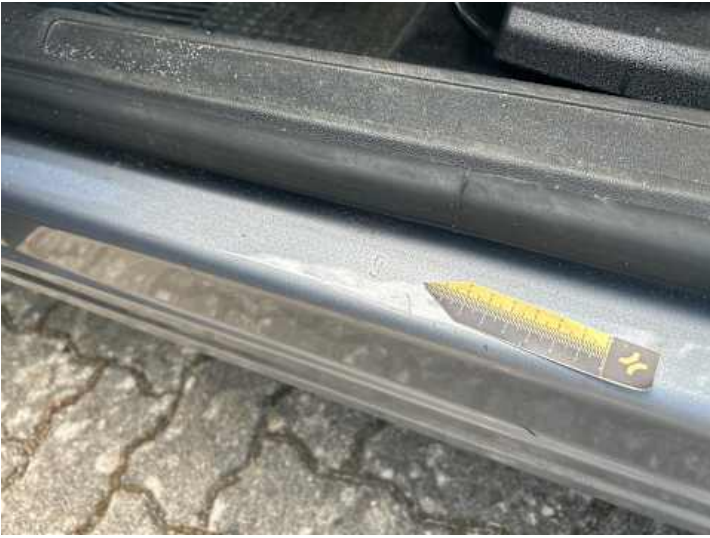
Schweller links (Delle, Kratzer)

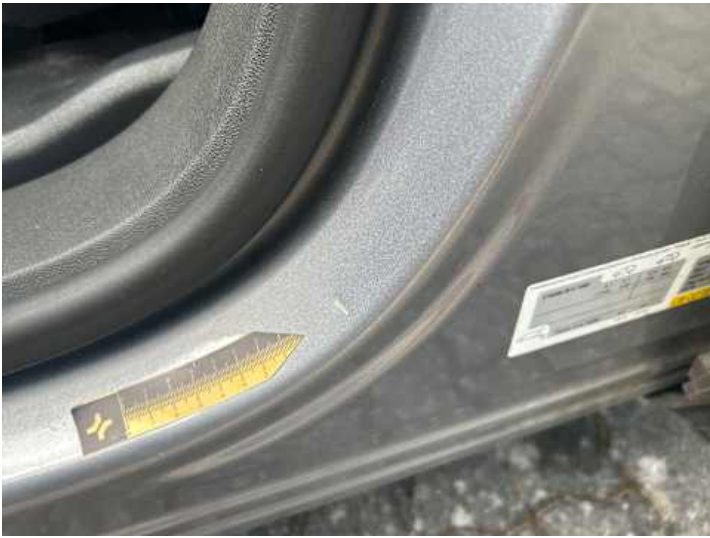
Schweller links (Delle, Kratzer)

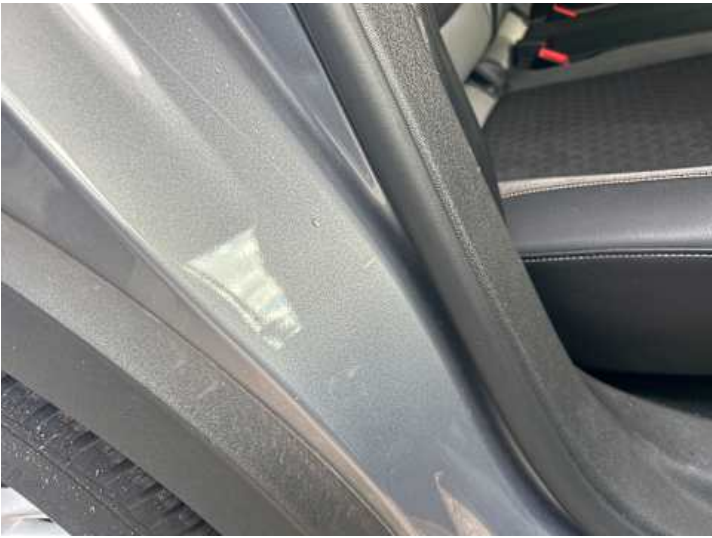
Schweller rechts (Kratzer)

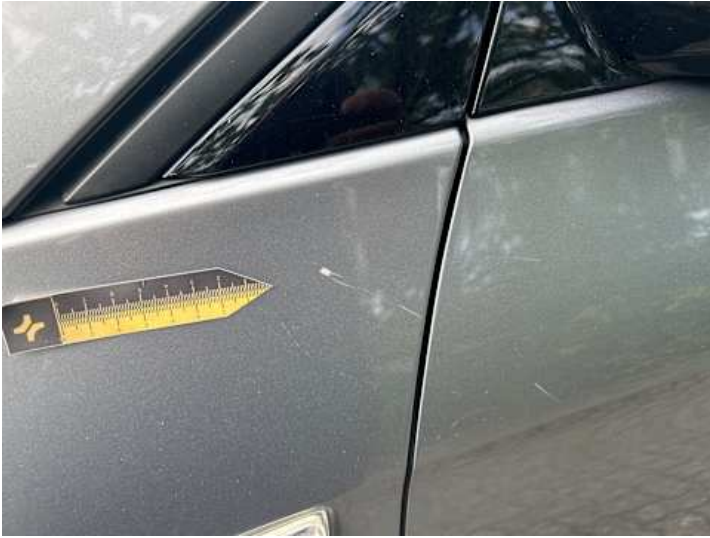
| Fahrzeugteil | Lackschichtdicke (in µm) | Fahrzeugteil | Lackschichtdicke (in µm) |
|---|---|---|---|
| Kotflügel vorne links | 100 | Kotflügel vorne rechts | 170 |

Kotflügel vorne links (Kratzer)

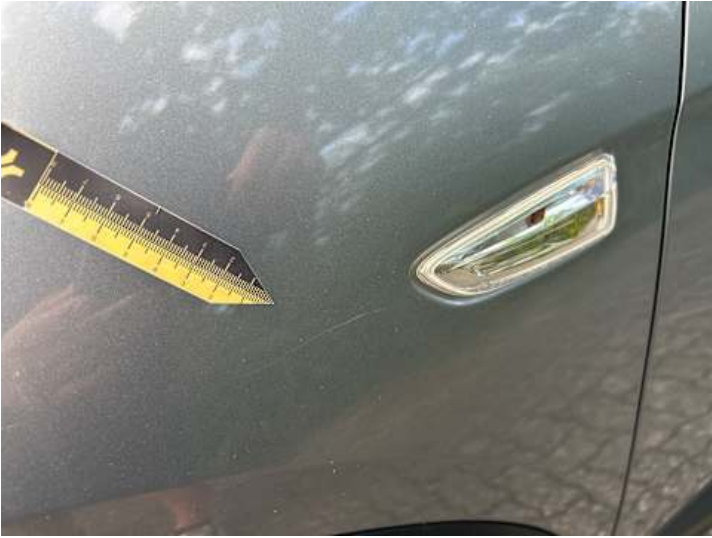
Kotflügel vorne links (Kratzer)

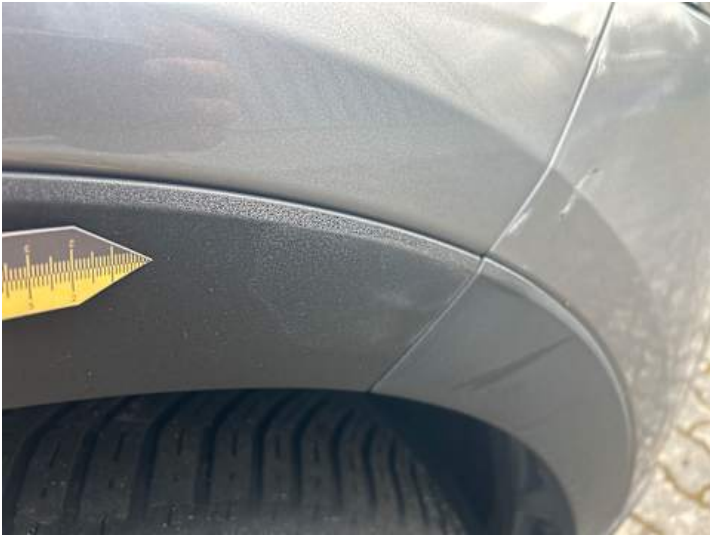
Kotflügel vorne rechts (Kratzer)

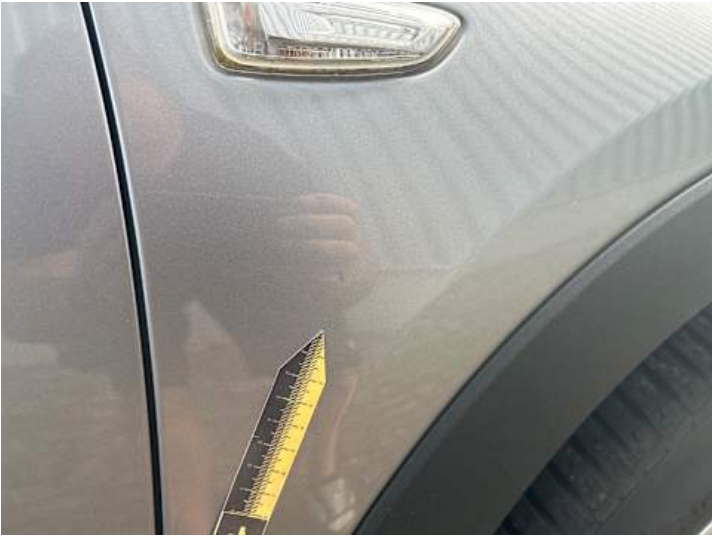
Kotflügel vorne rechts (Kratzer)

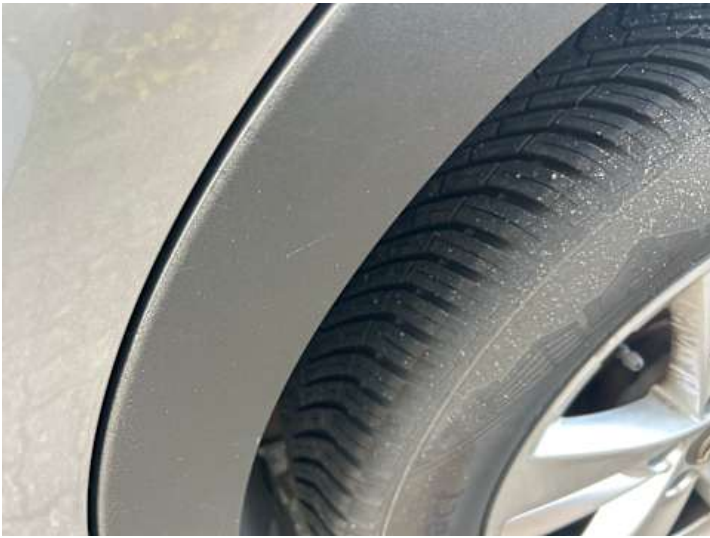
| Fahrzeugteil | Lackschichtdicke (in µm) | Fahrzeugteil | Lackschichtdicke (in µm) |
|---|---|---|---|
| Seitenteil hinten links | 100 | Seitenteil hinten rechts | 110 |

Seitenteil hinten links (Delle, Kratzer)

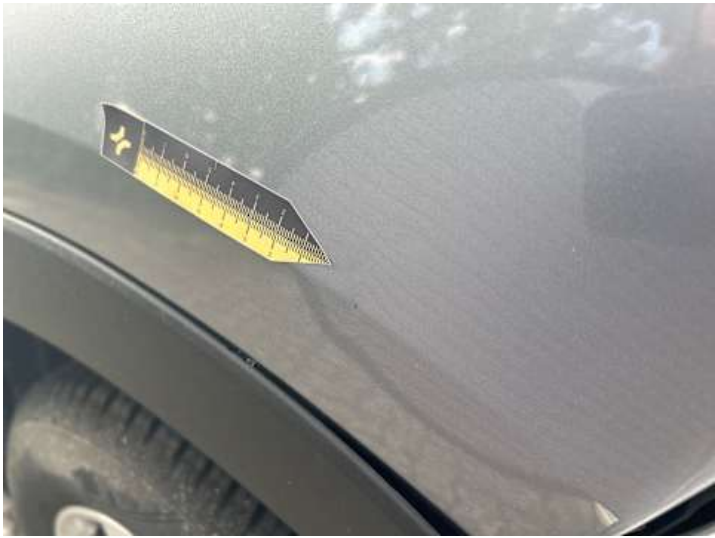
Seitenteil hinten links (Delle, Kratzer)

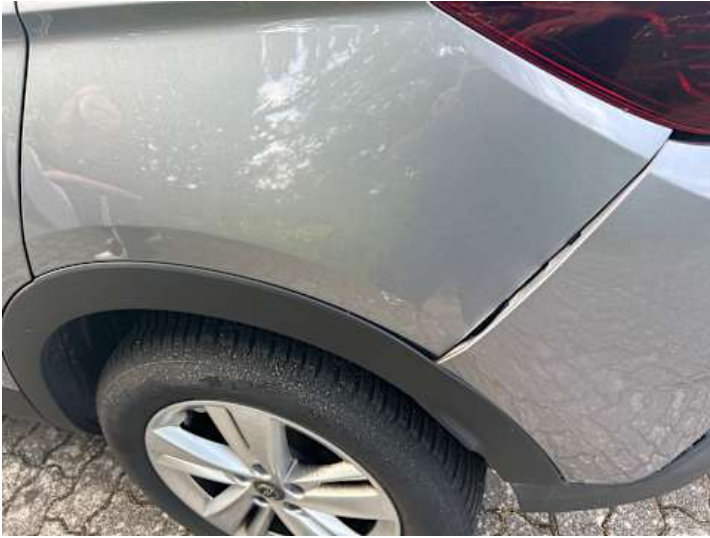
Seitenteil hinten links (Spaltmaße ungenau)

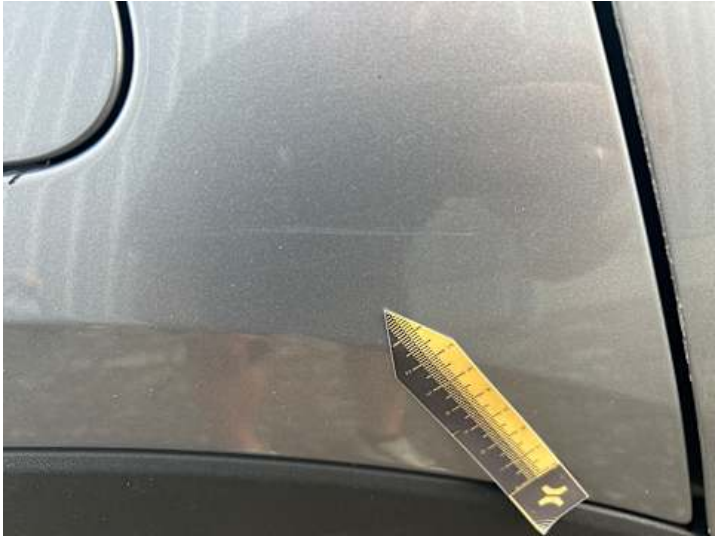
Seitenteil hinten rechts (Kratzer)

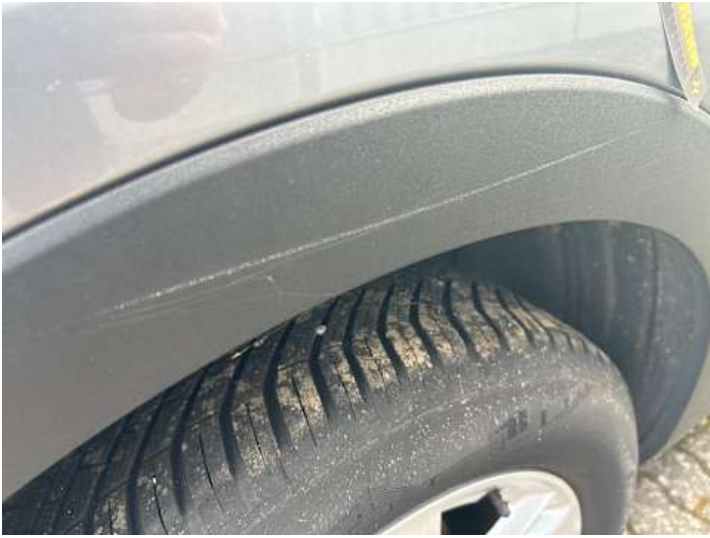
Seitenteil hinten rechts (Kratzer)

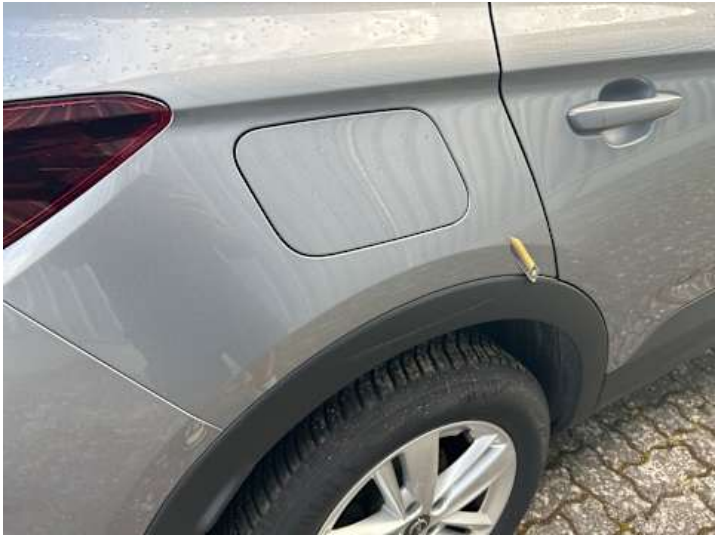
Seitenteil hinten rechts (Kratzer)

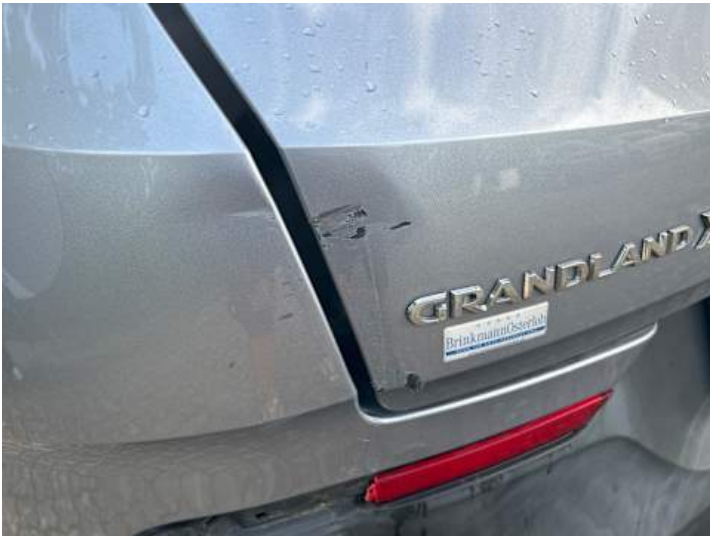
Heckklappe (Kratzer, Lackschaden)

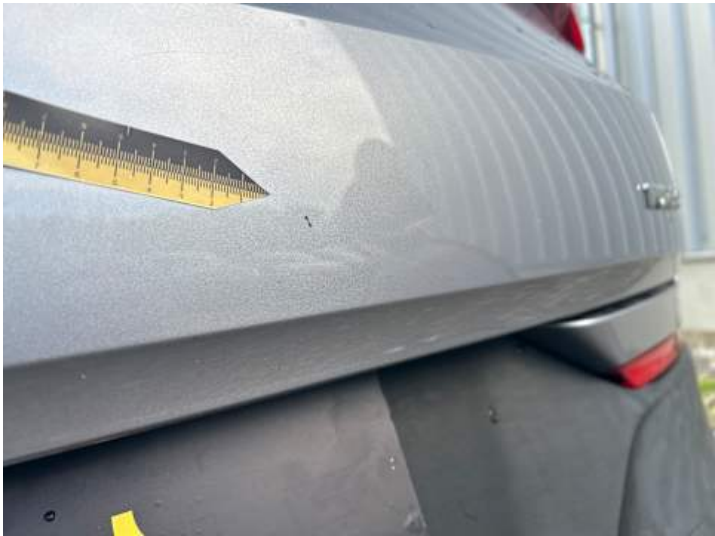
Heckklappe (Kratzer)

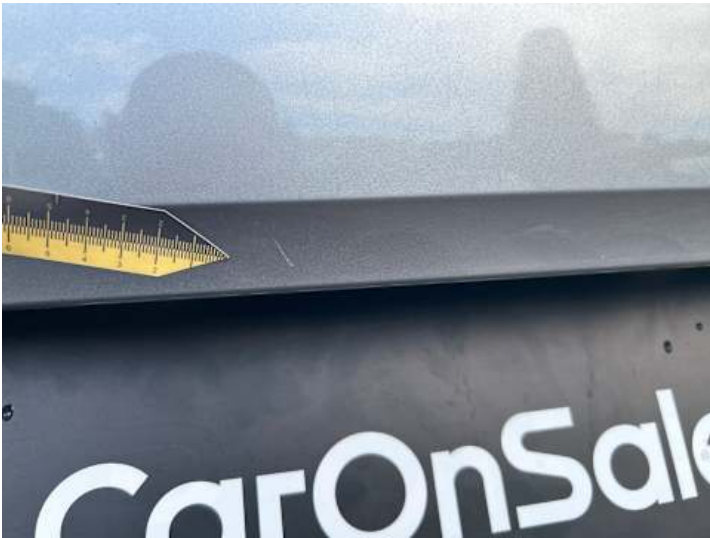
Heckklappe (Kratzer)

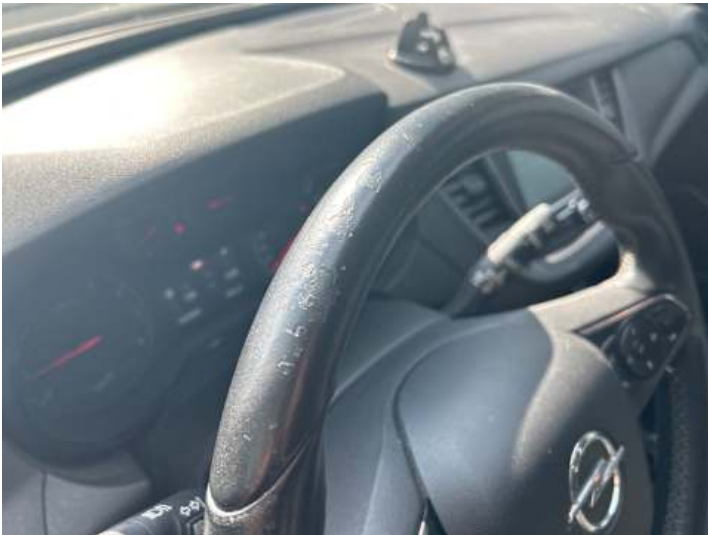
Innenraum (Verschleiß)

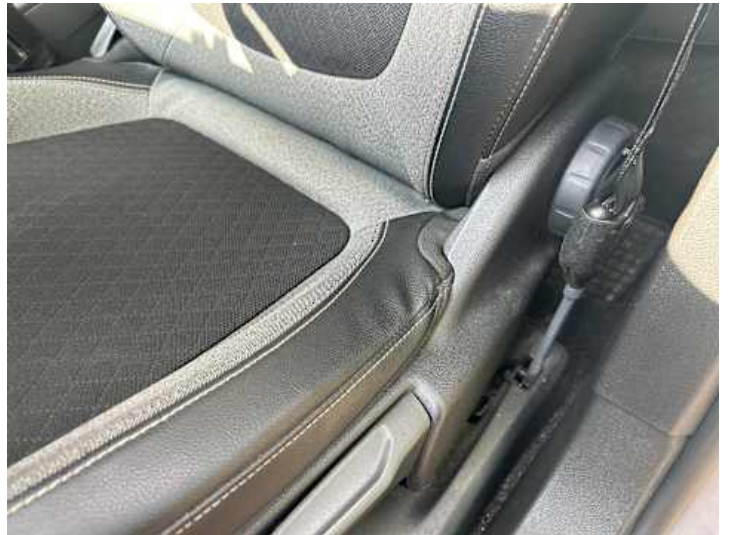
Innenraum (Verschleiß)

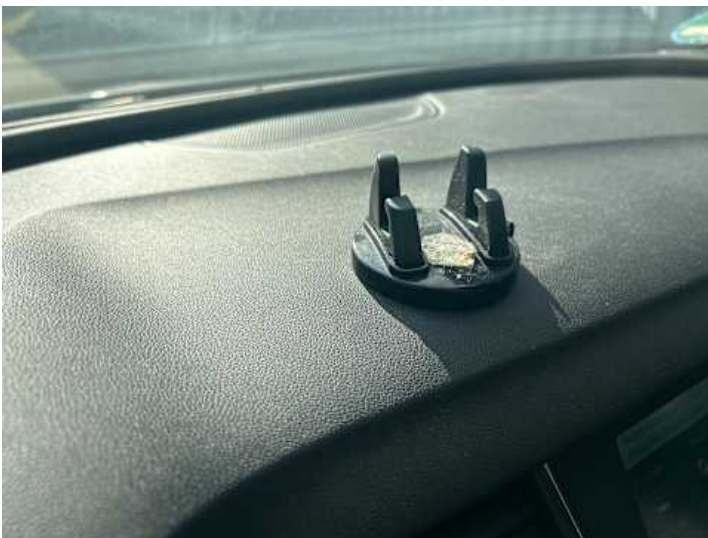
Innenraum (Diverse Schäden)

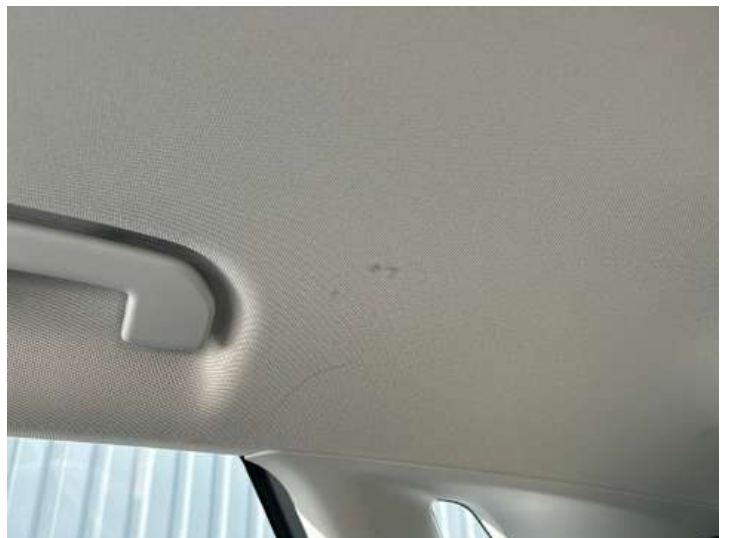
Innenraum (Verschmutzung)

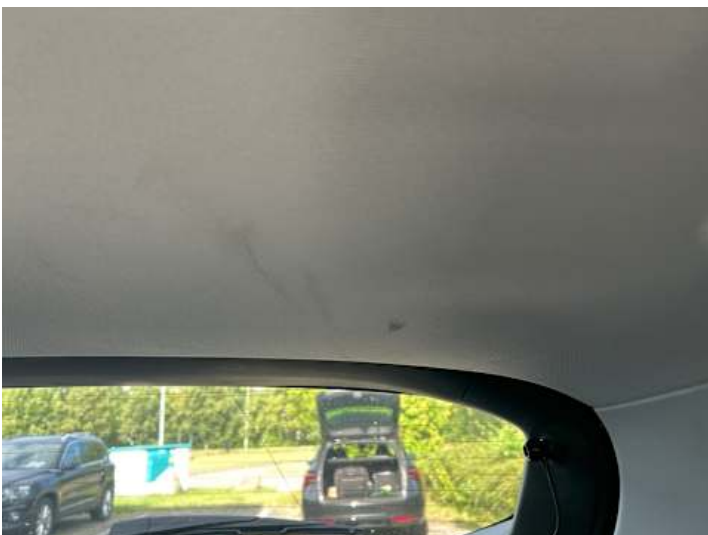
Innenraum (Verschmutzung)
