## Volkswagen Transporter Kasten EcoProfi

EZ 06/2017 | Kastenwagen | Diesel | Schaltgetriebe | 104.554km  
Besteuerung: Regelbesteuert (Deutschland)  
Fahrzeugstandort: 98\*\*\*  
Fahrzeug aufgenommen am: 27.07.2026

# Hinweise zum Zustandsbericht

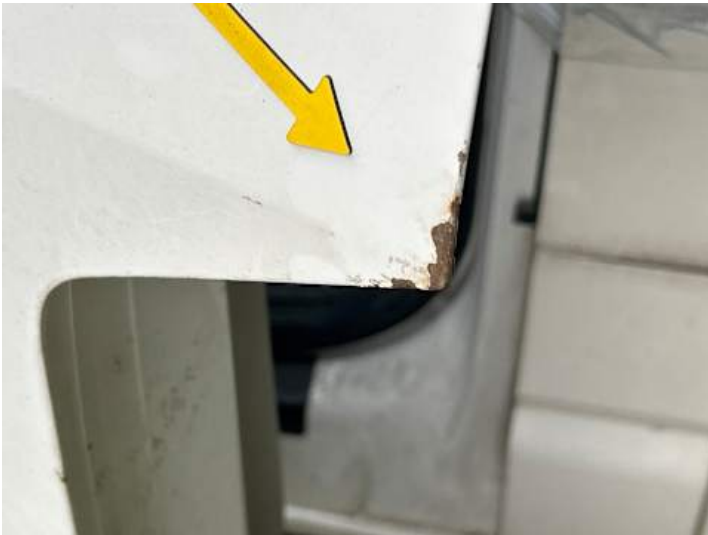
Fahrtür (Rost, Kratzer)

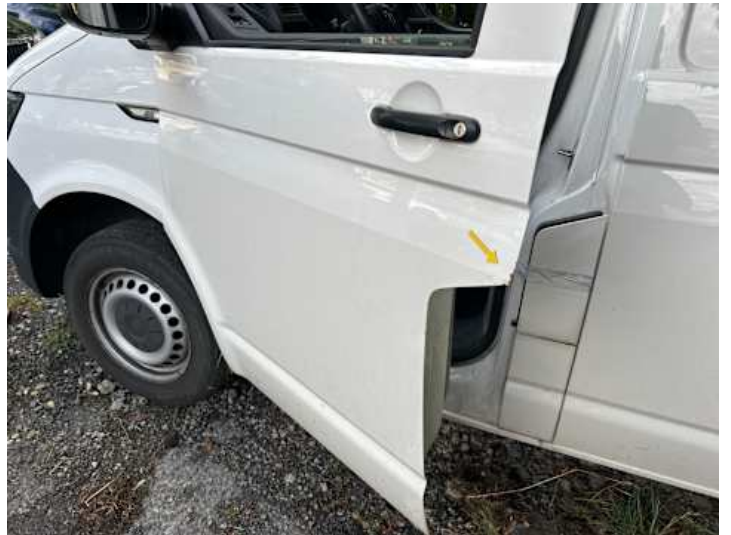
Fahrtür (Rost, Kratzer)

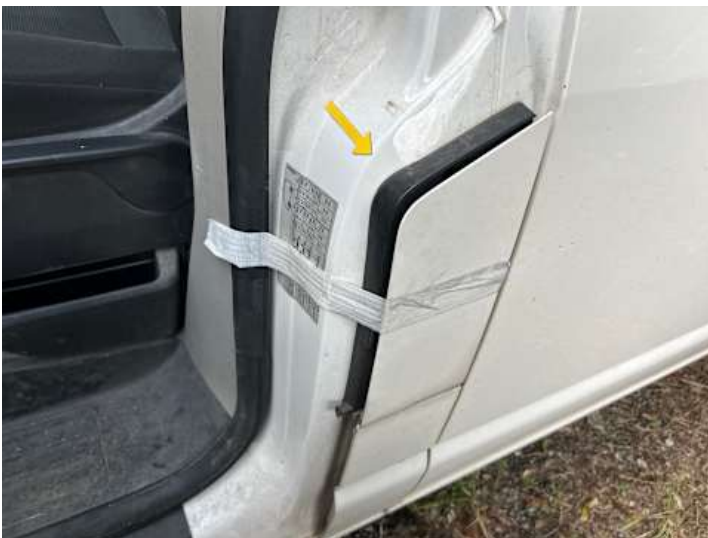
Fahrtür (Unsachgemäß instand gesetzt)

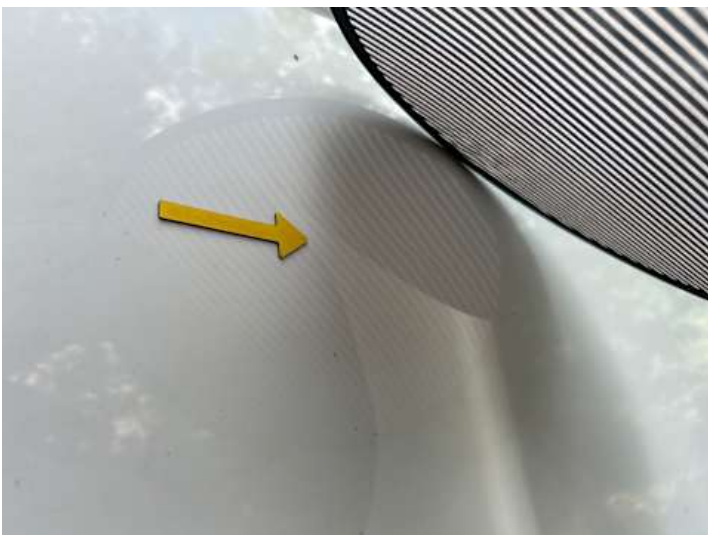
Türe hinten rechts (Verformung)

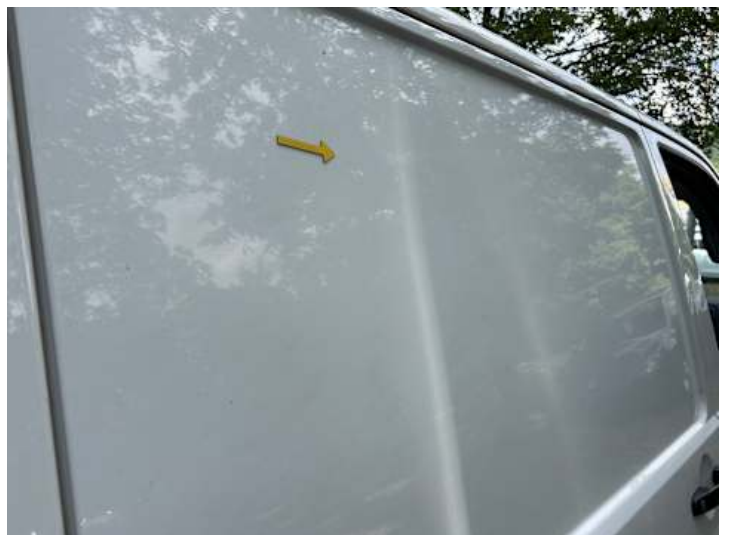
Türe hinten rechts (Verformung)

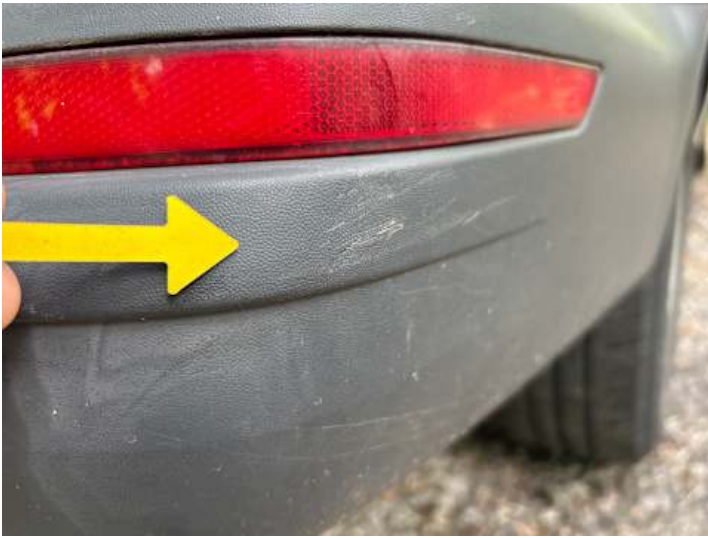
Stoßstange hinten (Kratzer, Verformung)

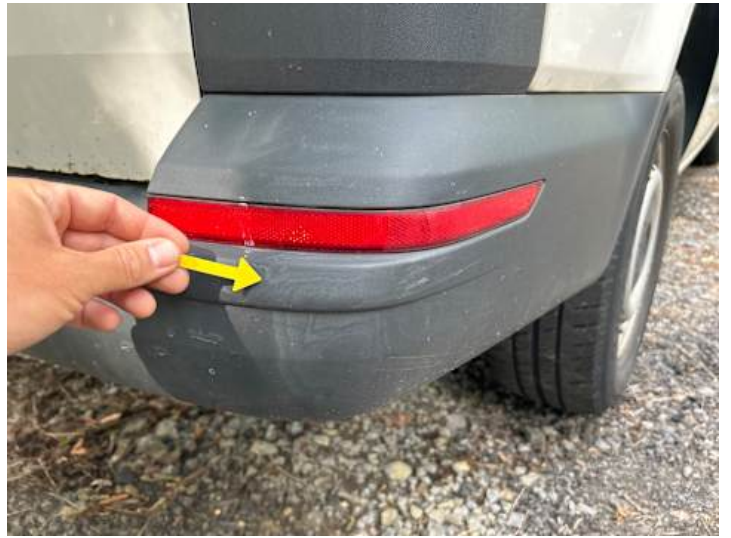
Stoßstange hinten (Kratzer, Verformung)

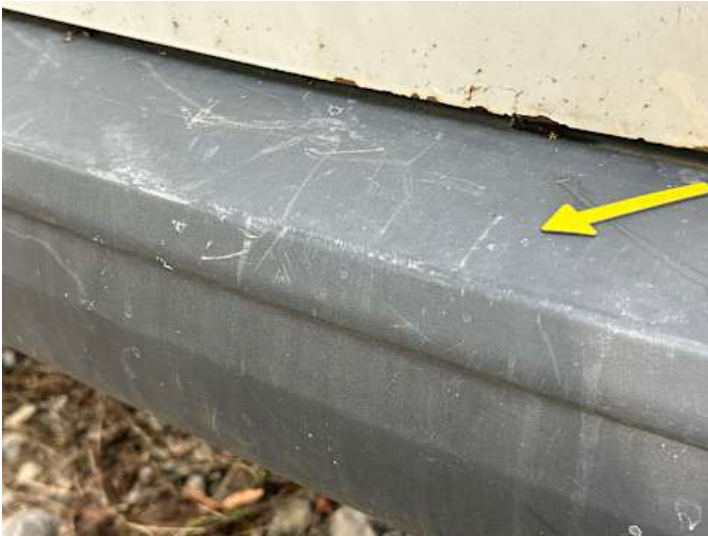
Stoßstange hinten (Kratzer)

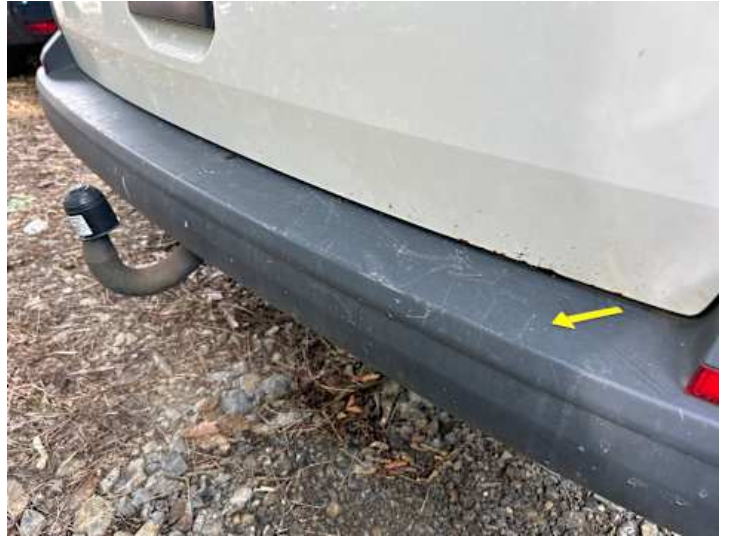
Stoßstange hinten (Kratzer)

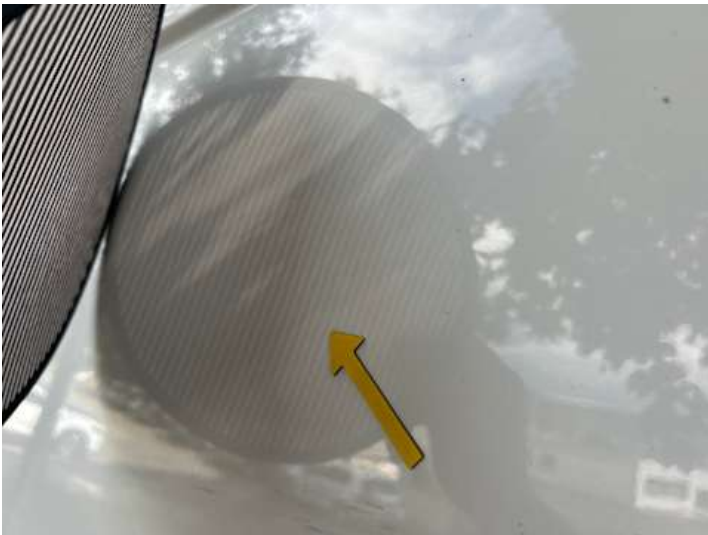
Seitenteil hinten links (Verformung)

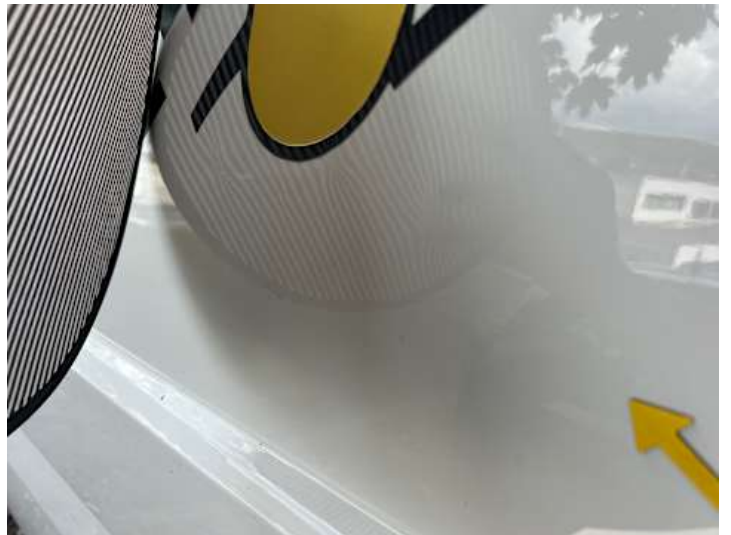
Seitenteil hinten links (Verformung)

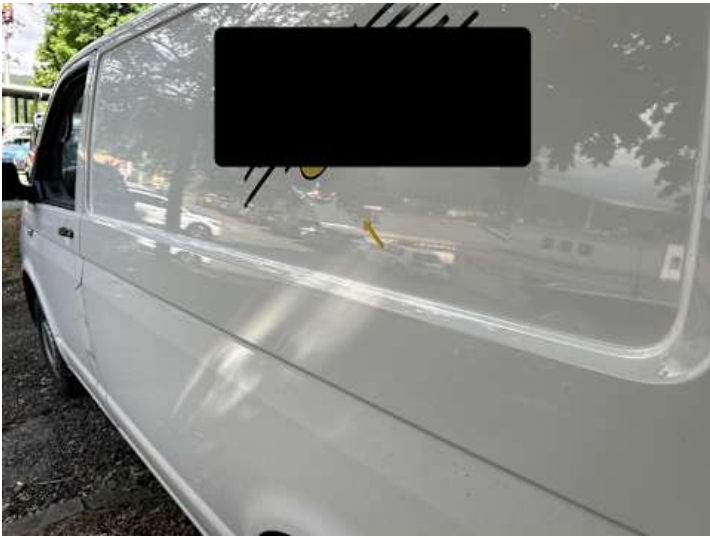
Seitenteil hinten links (Verformung)

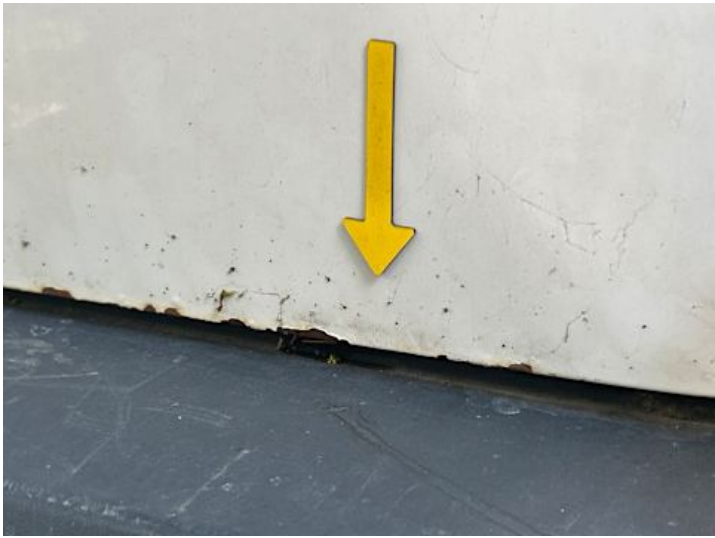
Heckklappe (Kratzer, Rost)

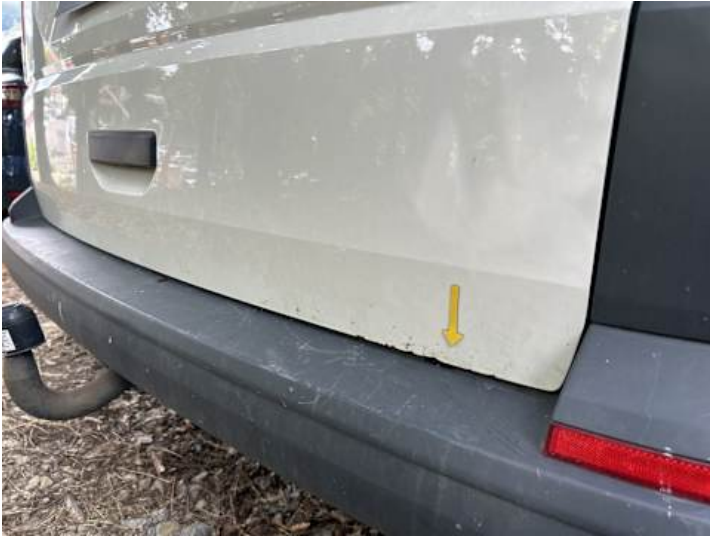
Heckklappe (Kratzer, Rost)

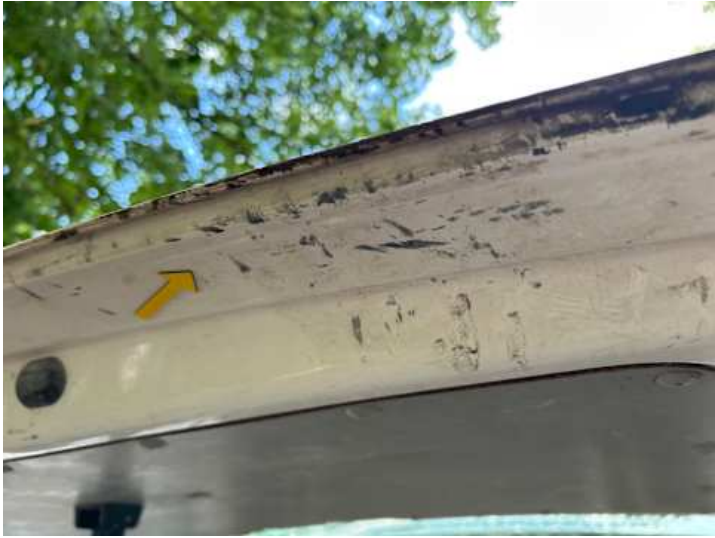
Heckklappe (Kratzer)

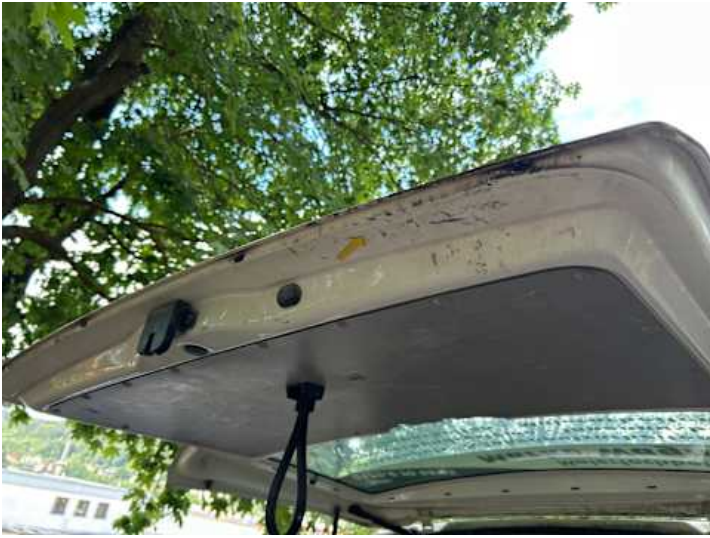
Heckklappe (Kratzer)

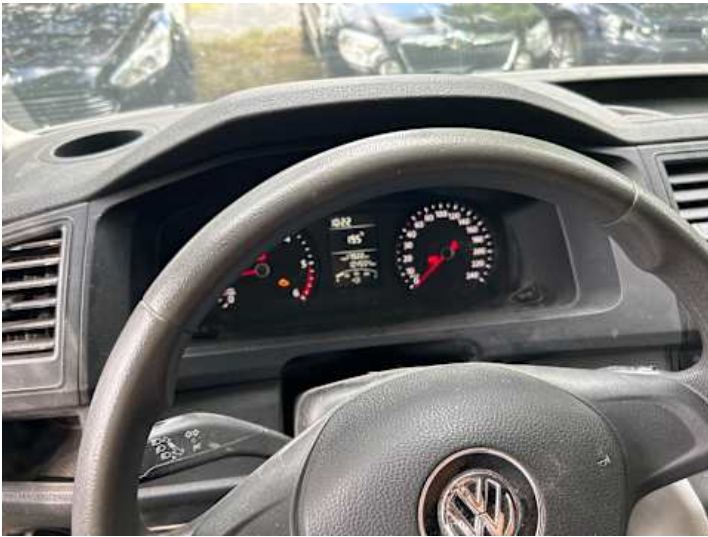
Innenraum (Verschleiß)

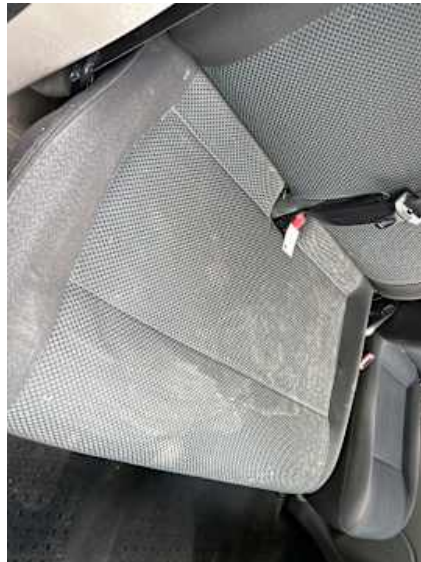
Innenraum (Verschmutzung)

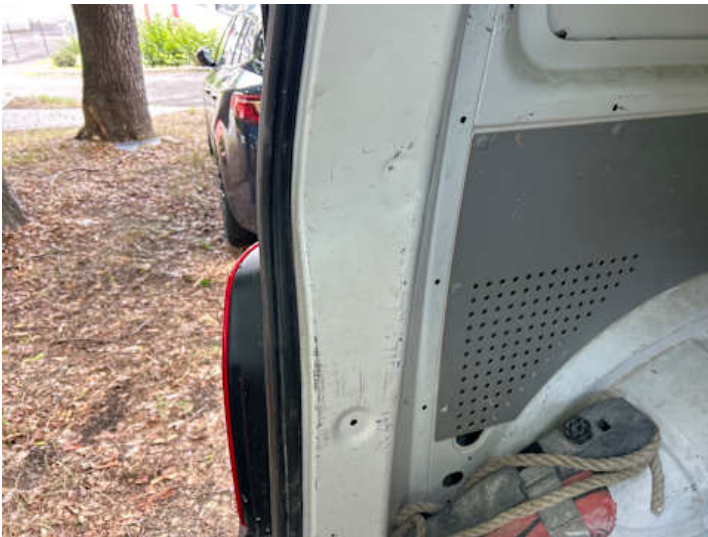
Innenraum (Kratzer)

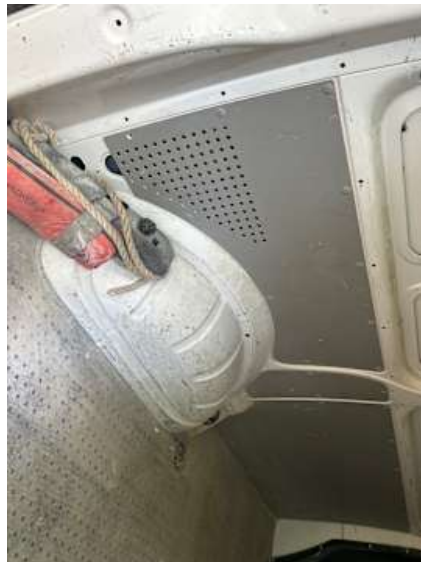
Innenraum (Kratzer)

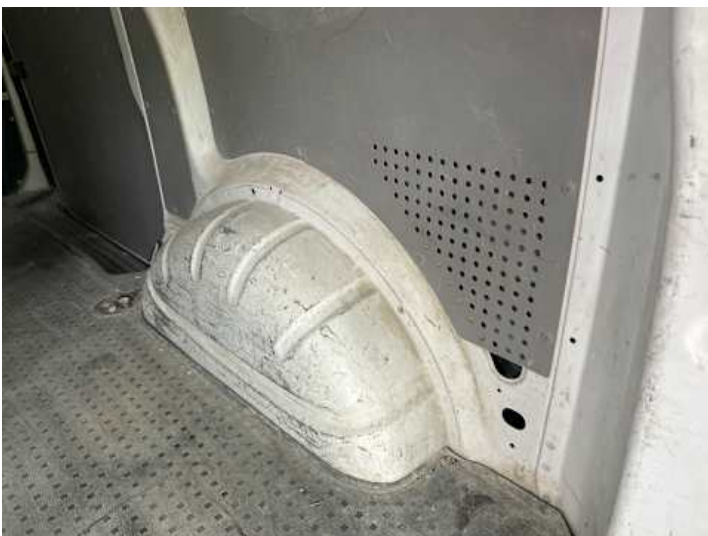
Innenraum (Kratzer)

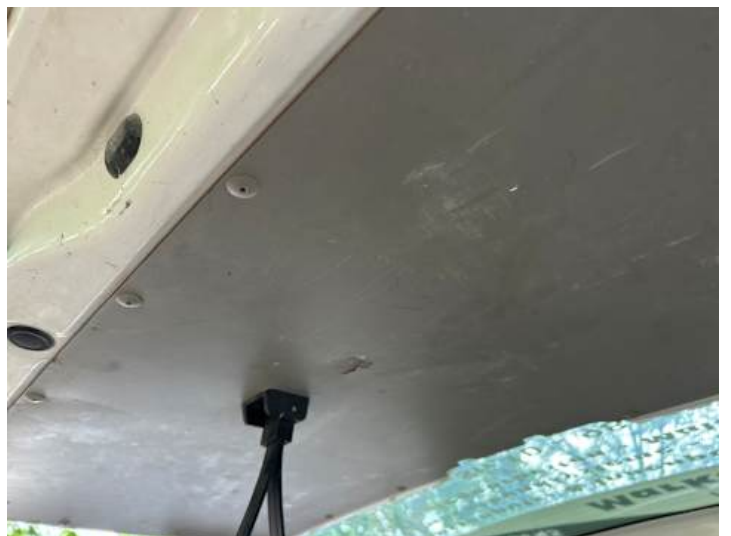
Innenraum (Riss/Bruch)
