## Opel Astra Edition Start/Stop

EZ 10/2019 | Kombi | Diesel | Schaltgetriebe | 248.179km  
Besteuerung: Regelbesteuert (Deutschland)  
Fahrzeugstandort: 92\*\*\*  
Fahrzeug aufgenommen am: 29.07.2026

# Hinweise zum Zustandsbericht

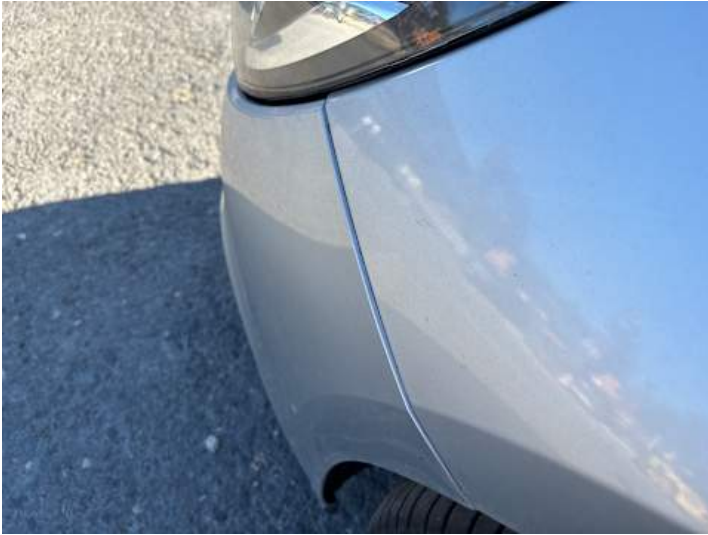
Stoßstange vorne (Spaltmaße ungenau)

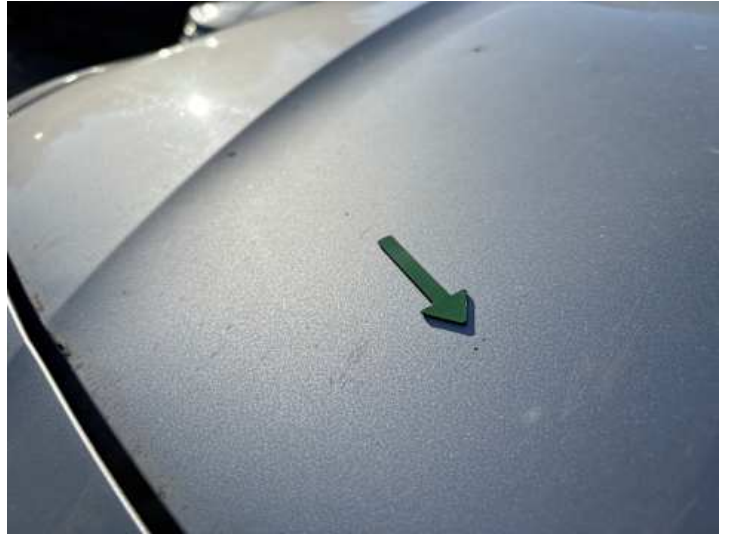
Motorhaube (Steinschlag)

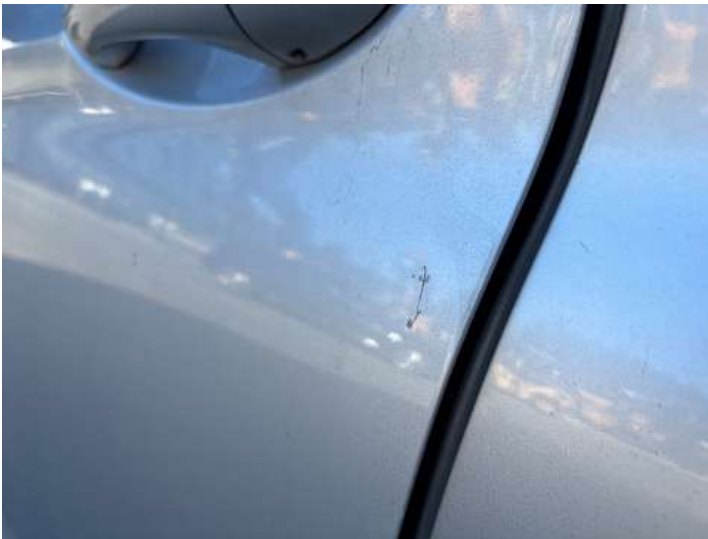
Fahrtür (Kratzer)

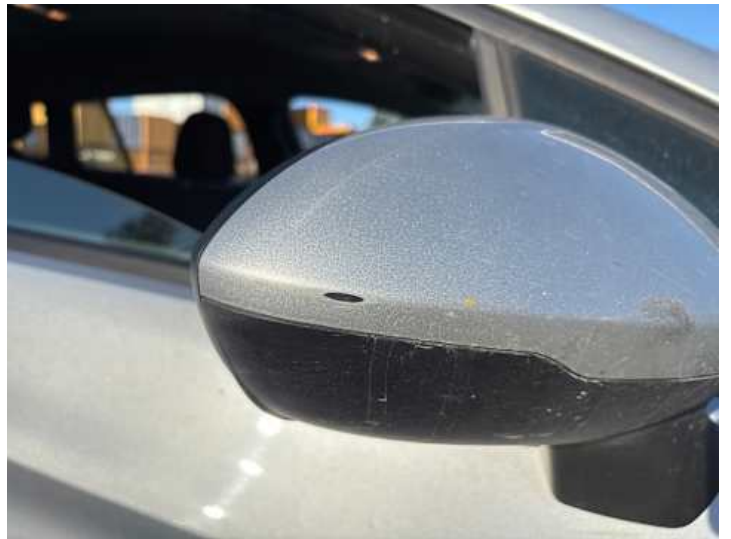
Beifahrtür (Kratzer)

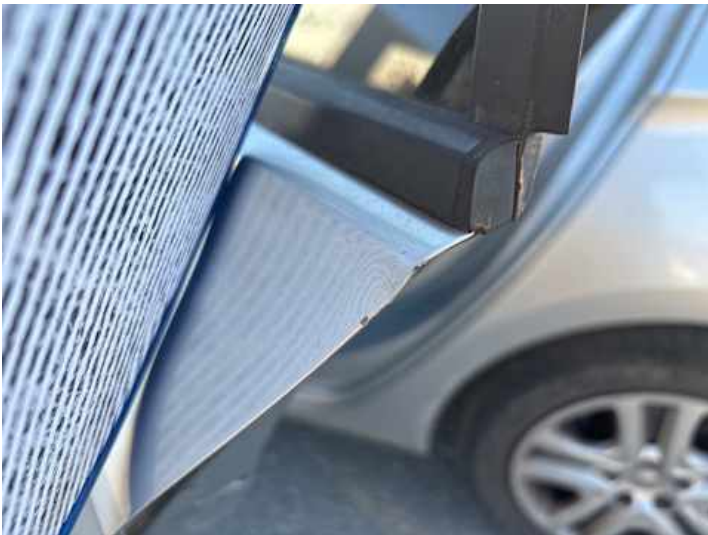
Türe hinten links (Kratzer, Verformung)

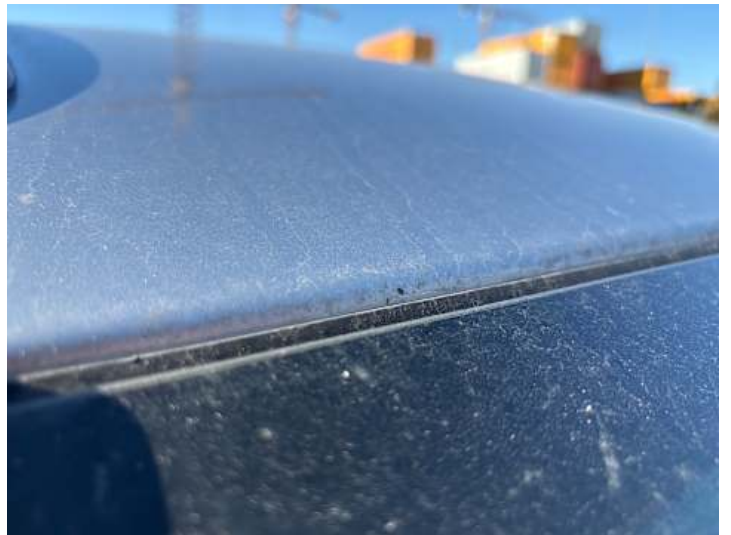
Dach (Rost, Steinschlag)

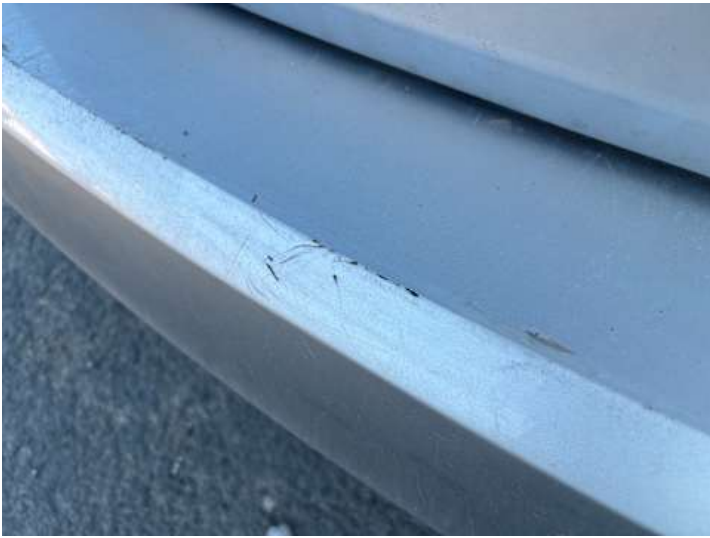
Stoßstange hinten (Kratzer)

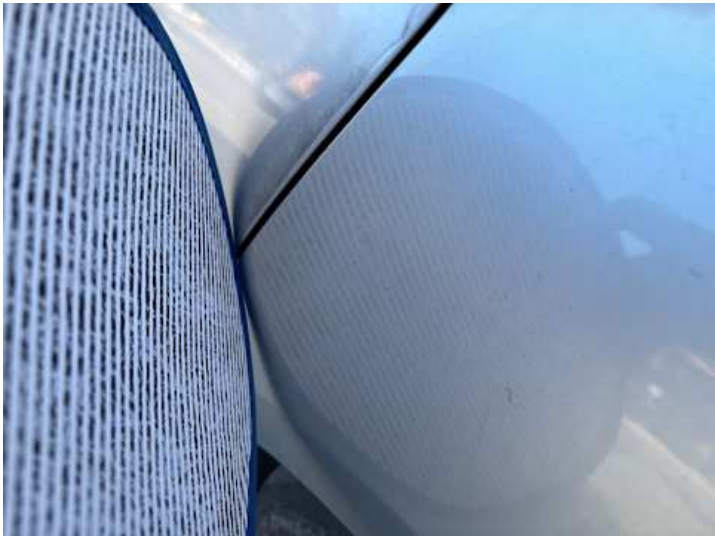
Seitenteil hinten links (Delle)

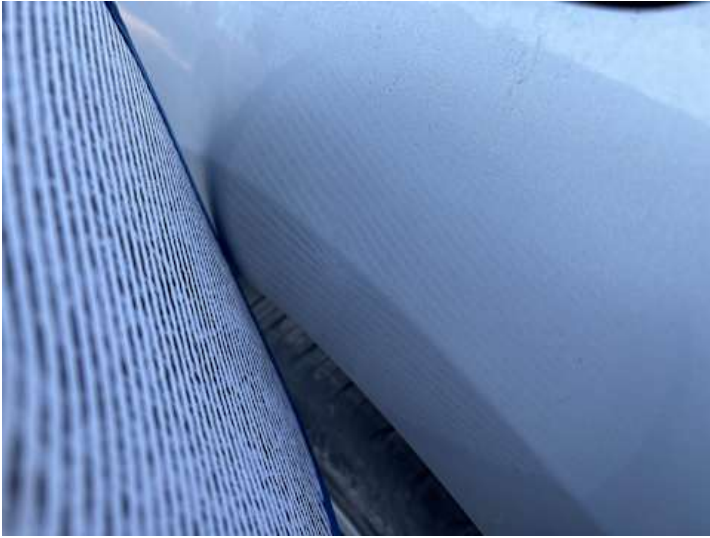
Seitenteil hinten rechts (Delle)

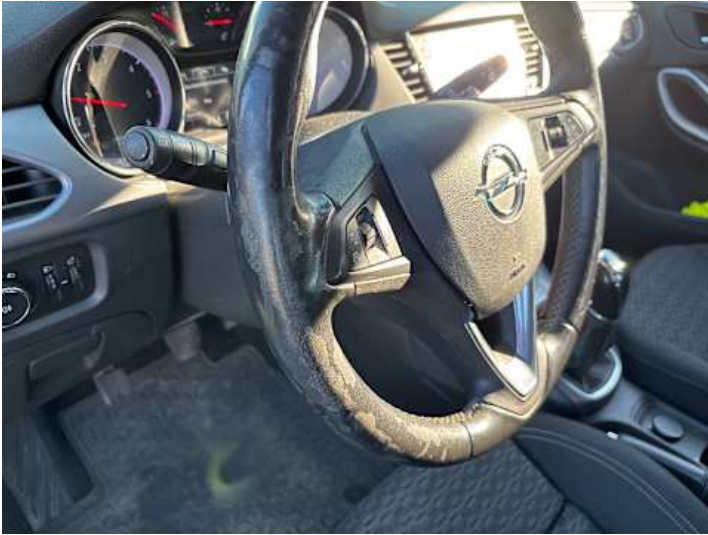
Innenraum (Verschleiß)

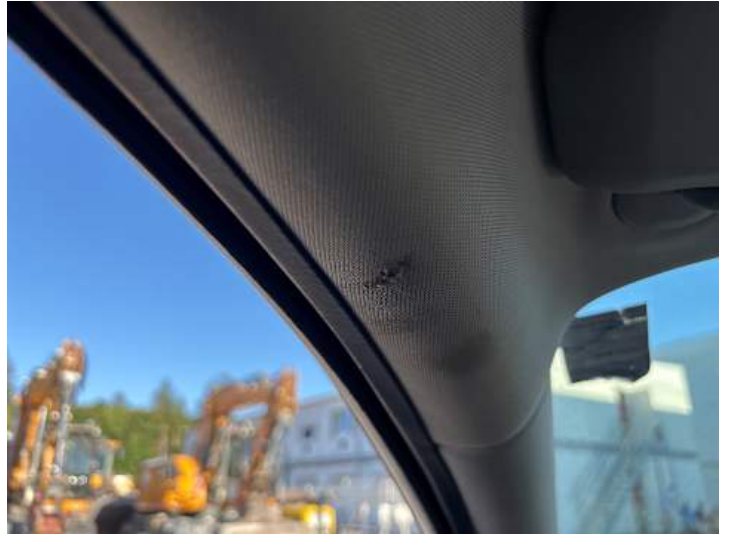
Innenraum (Brandloch)
