## Renault Scenic Limited

EZ 08/2015 | Van | Benzin | Schaltgetriebe | 150.039km  
Besteuerung: Differenzbesteuert (§25a UStG)  
Fahrzeugstandort: 63\*\*\*  
Fahrzeug aufgenommen am: 07.08.2026

# Hinweise zum Zustandsbericht

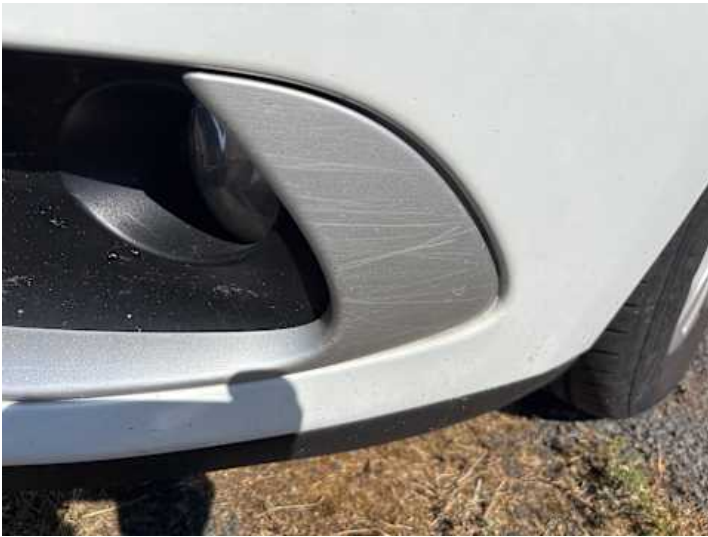
Stoßstange vorne (Kratzer, Anderer Schaden): Wassereintritt,

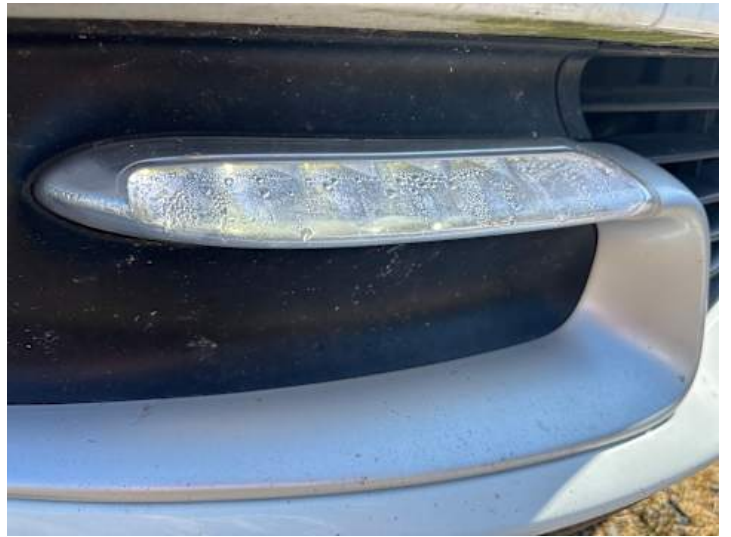
Stoßstange vorne (Kratzer, Anderer Schaden): Wassereintritt,

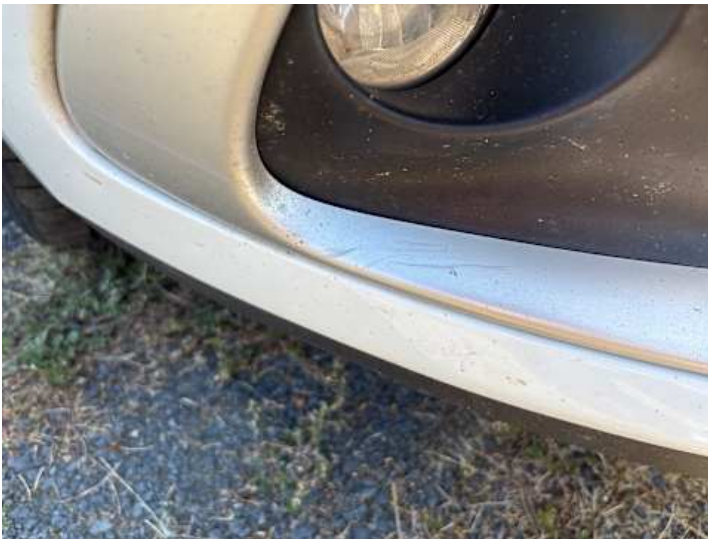
Stoßstange vorne (Kratzer, Anderer Schaden): Wassereintritt,

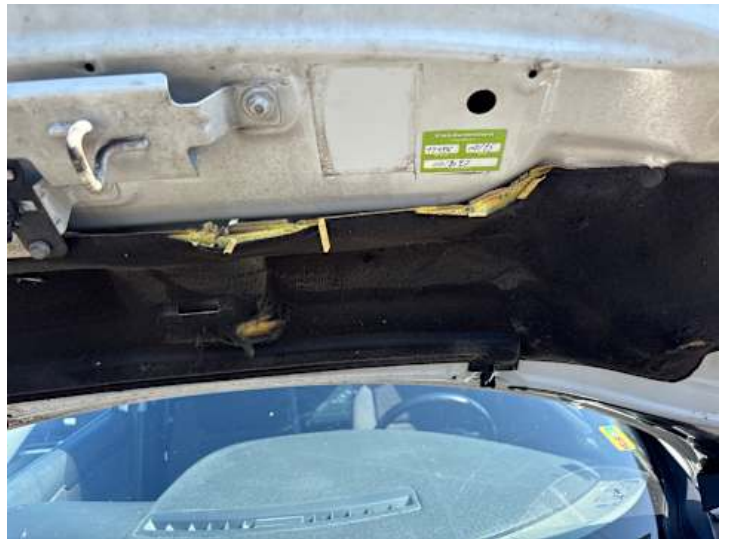
| Fahrzeugteil | Lackschichtdicke (in µm) | Fahrzeugteil | Lackschichtdicke (in µm) |
|---|---|---|---|
| Motorhaube | 335 | Heckklappe | 105 |

Motorhaube (Riss/Bruch)

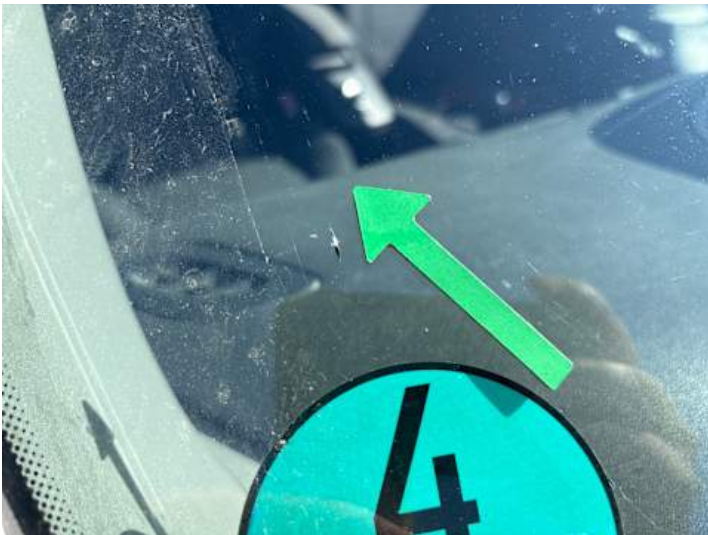
Windschutzscheibe (Steinschlag)

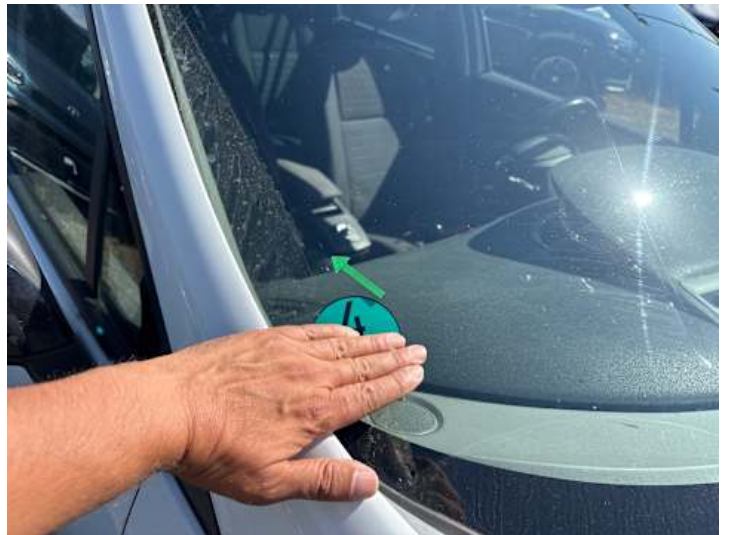
Windschutzscheibe (Steinschlag)

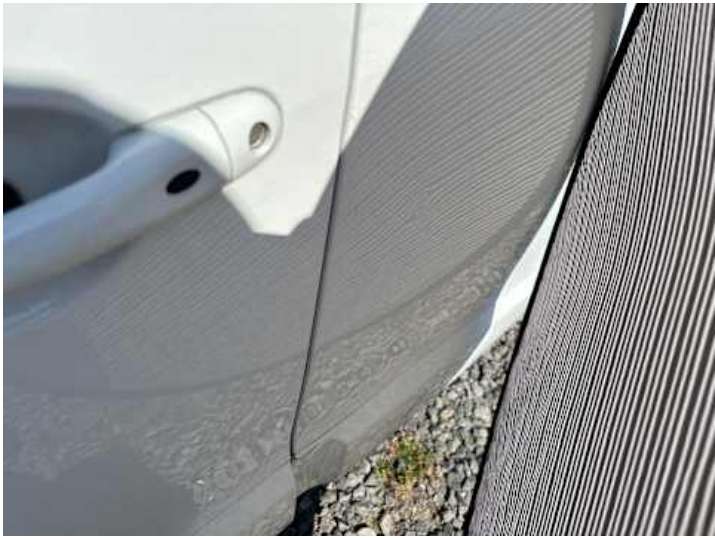
Türe hinten links (Delle)

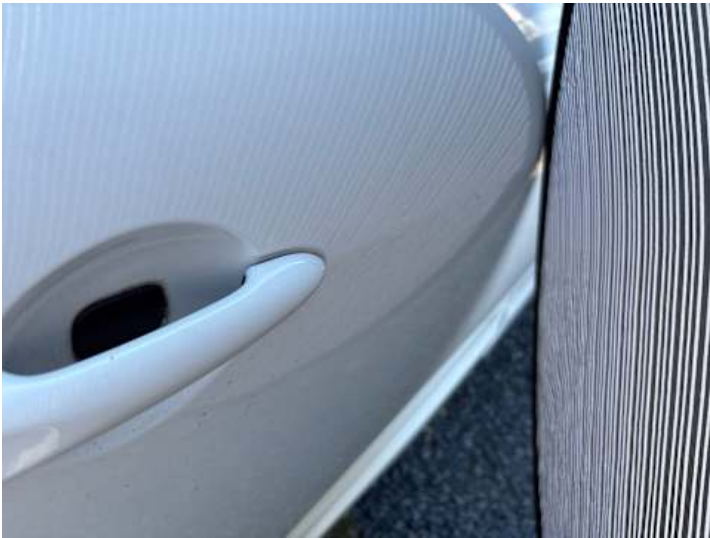
Türe hinten rechts (Delle)

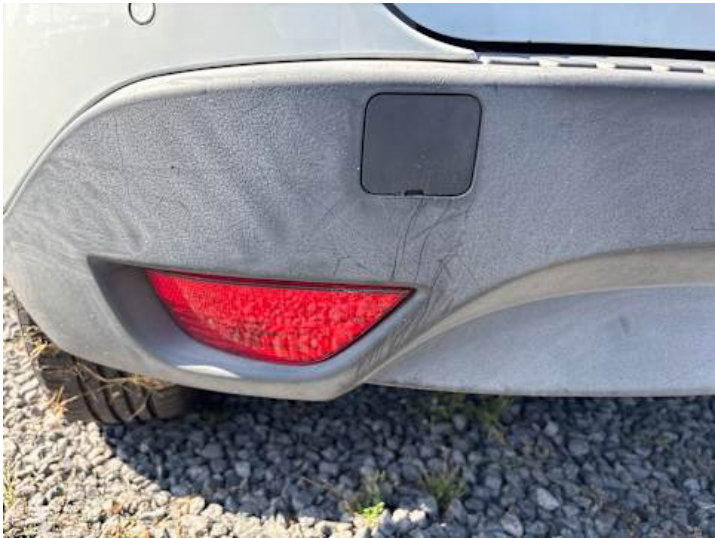
Stoßstange hinten (Lackschaden, Kratzer)

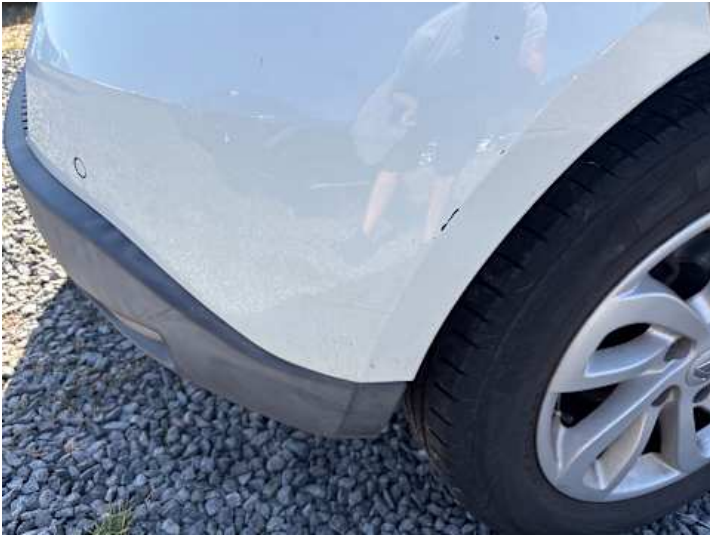
Stoßstange hinten (Lackschaden, Kratzer)

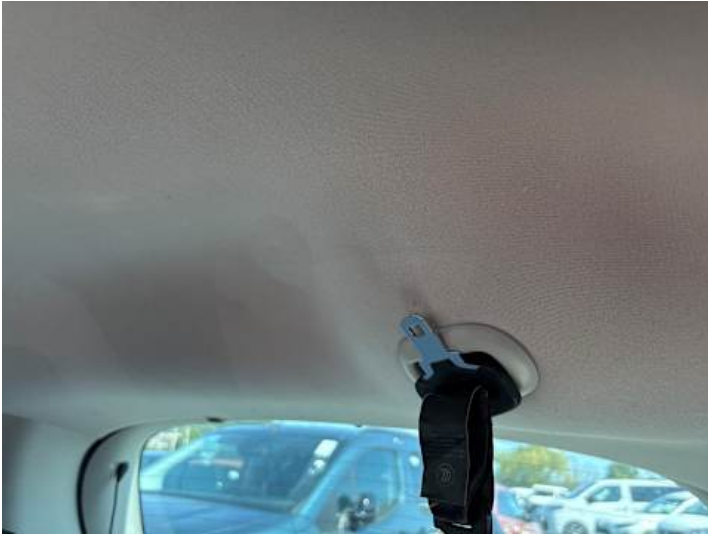
Innenraum (Verschleiß)
