## Volkswagen Transporter FWD

EZ 11/2020 | Kastenwagen | Diesel | Automatikgetriebe | 250.163km  
Besteuerung: Regelbesteuert (Deutschland)  
Fahrzeugstandort: 46\*\*\*  
Fahrzeug aufgenommen am: 14.08.2026

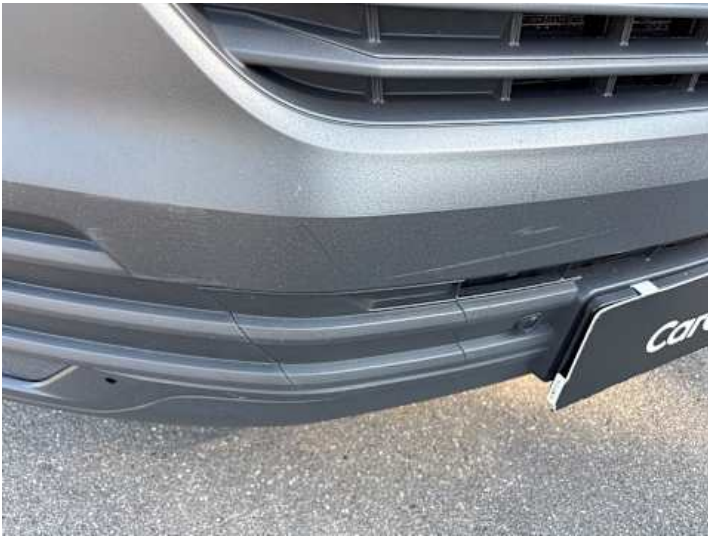
Stoßstange vorne (Kratzer)

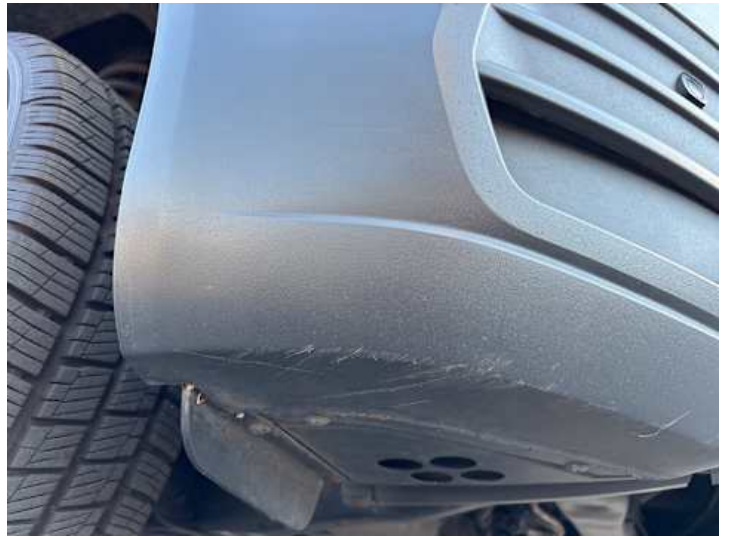
Stoßstange vorne (Kratzer)

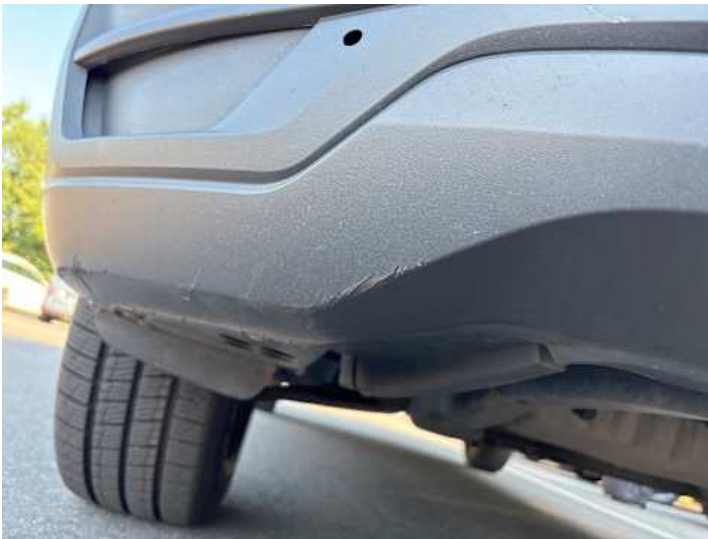
Stoßstange vorne (Kratzer)

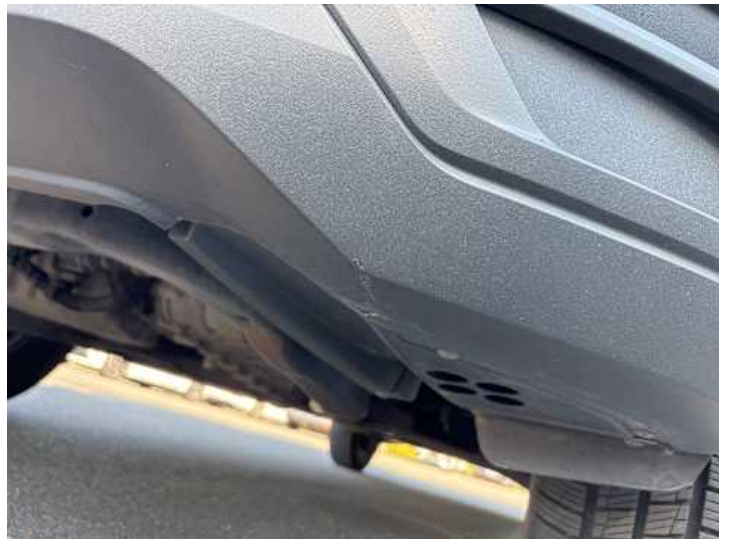
Stoßstange vorne (Kratzer)

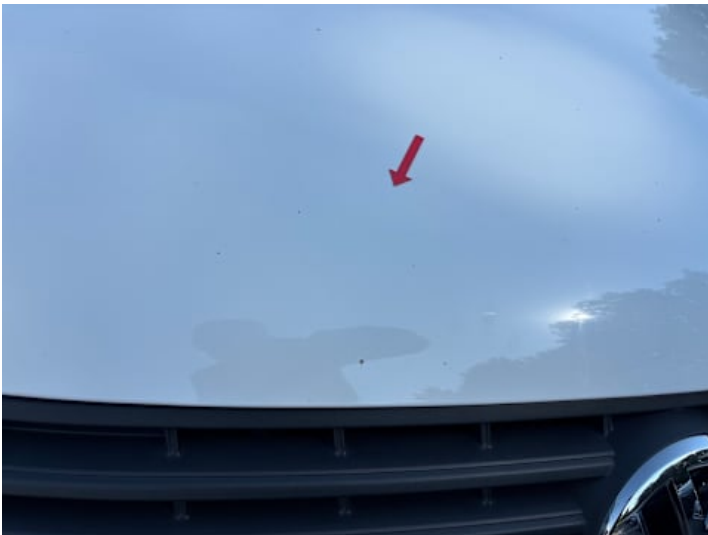
Motorhaube (Lackschaden, Steinschlag)

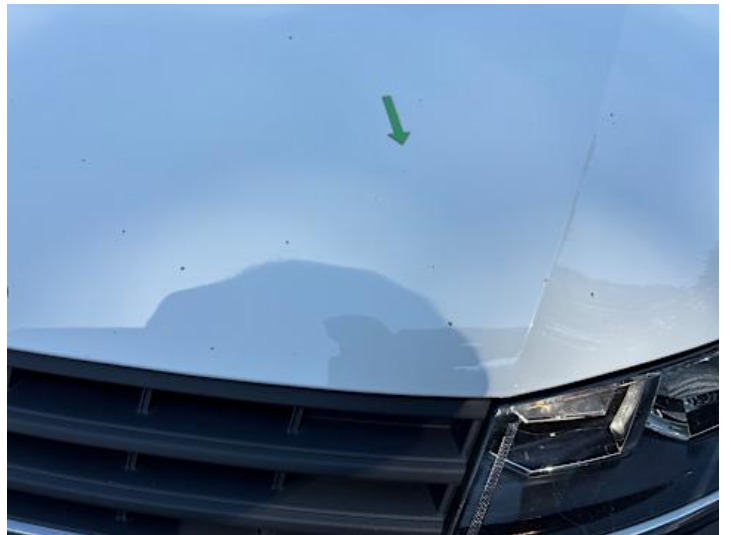
Motorhaube (Lackschaden, Steinschlag)

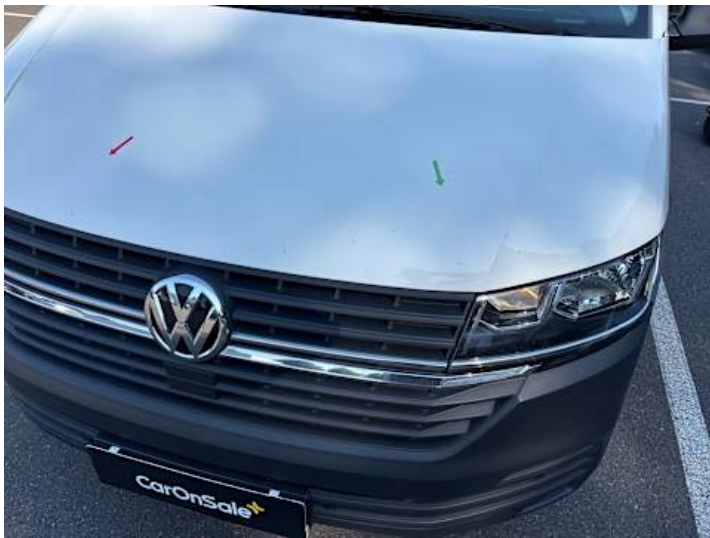
Motorhaube (Lackschaden, Steinschlag)

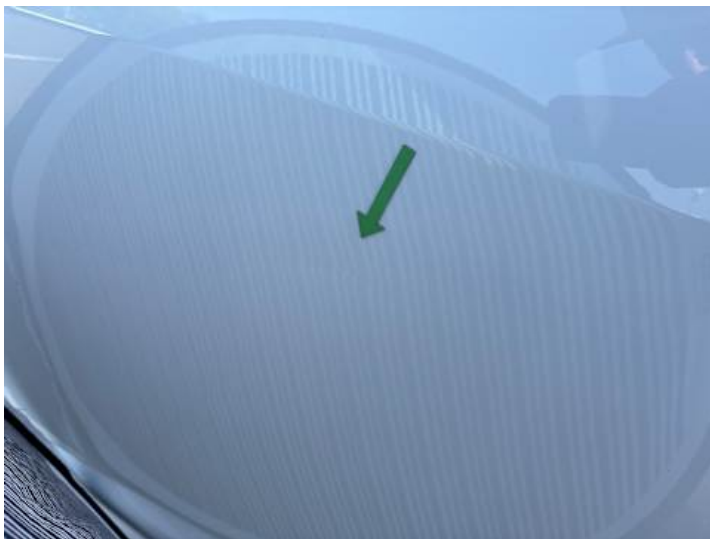
Beifahrtür (Delle)

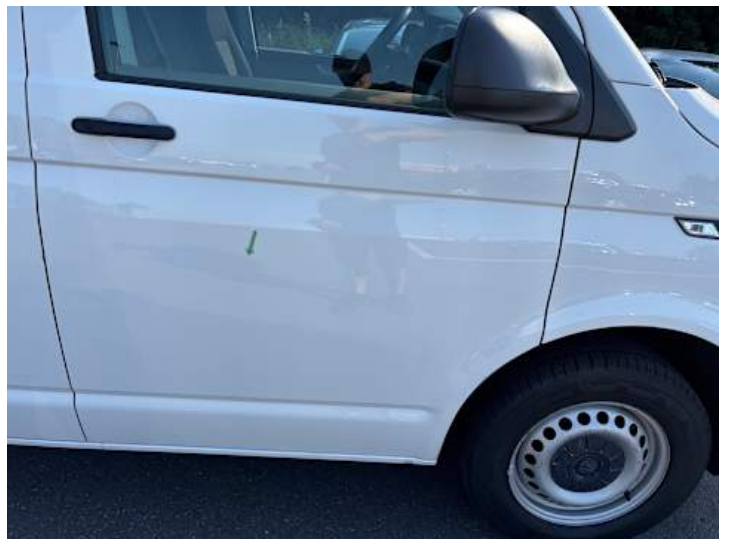
Beifahrtür (Delle)

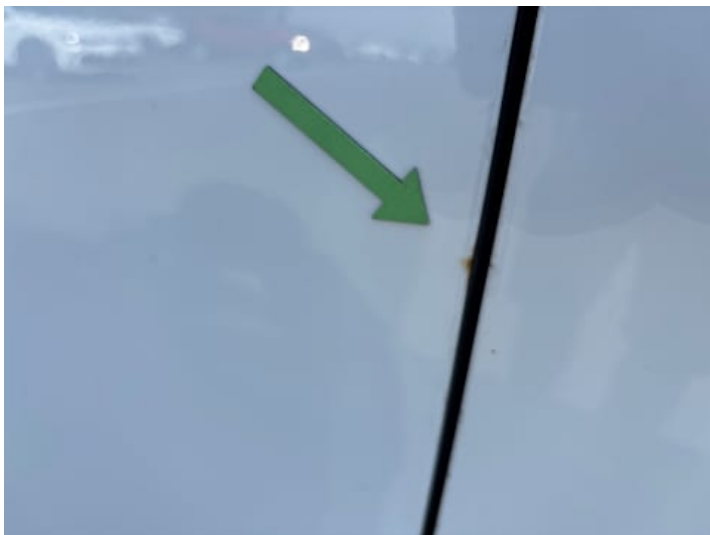
Türe hinten rechts (Lackschaden, Rost)

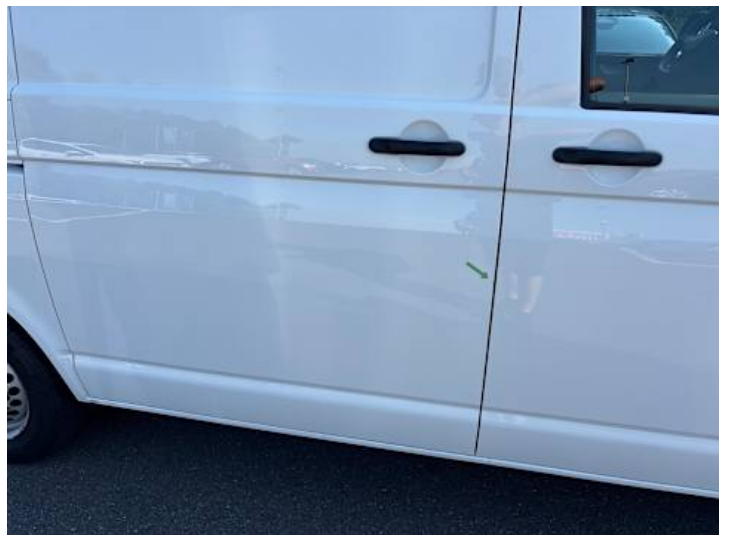
Türe hinten rechts (Lackschaden, Rost)

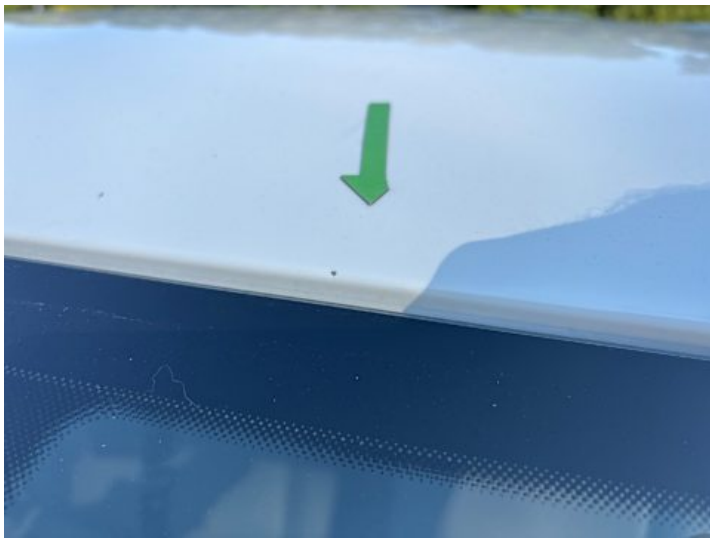
Dach (Steinschlag)

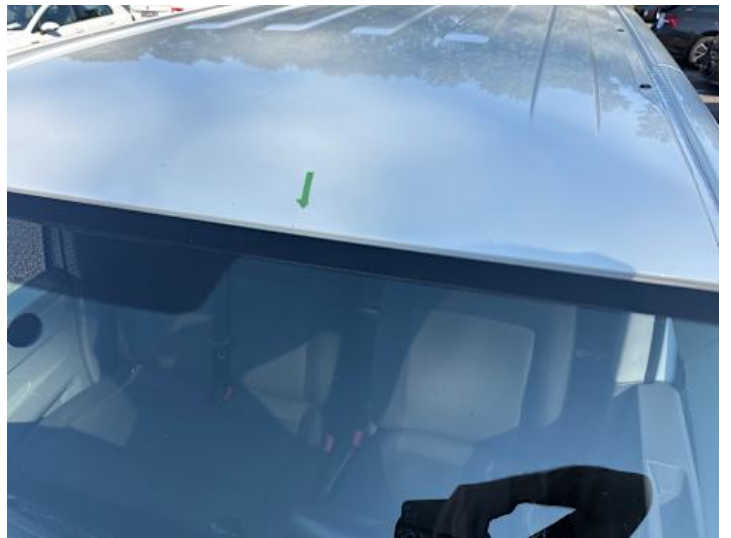
Dach (Steinschlag)

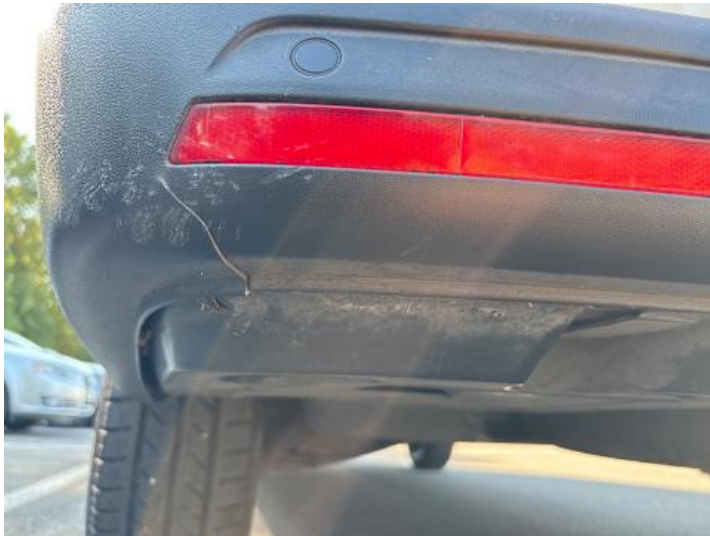
Stoßstange hinten (Kratzer, Riss/Bruch)

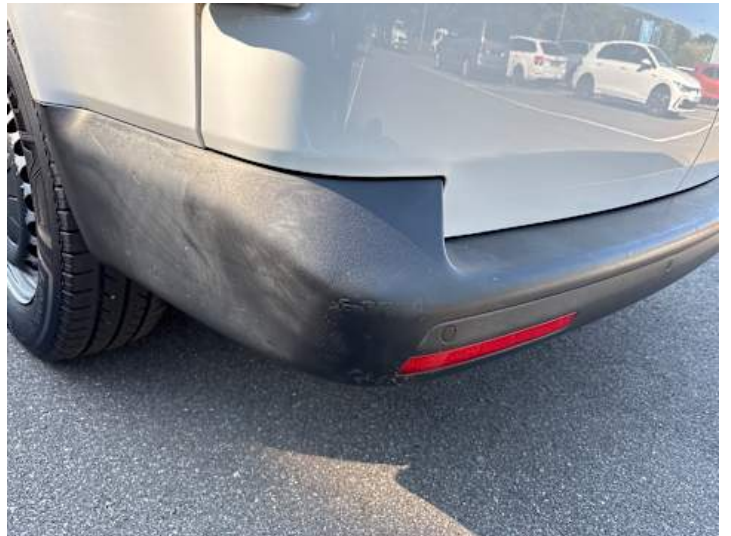
Stoßstange hinten (Kratzer)

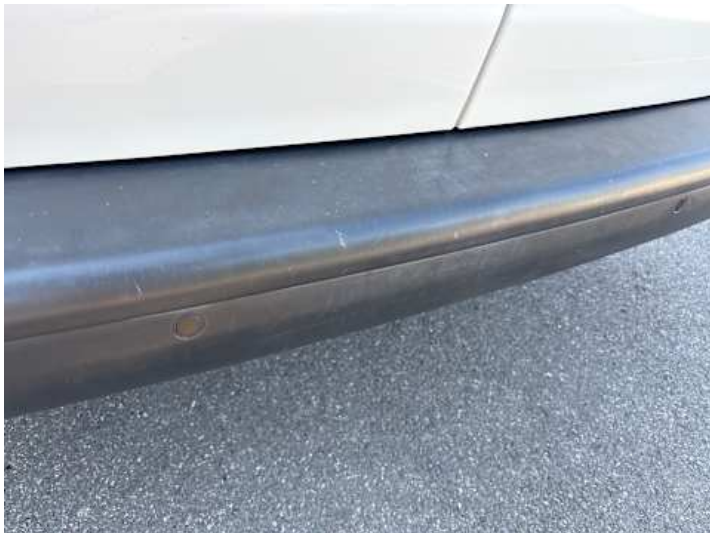
Stoßstange hinten (Kratzer)

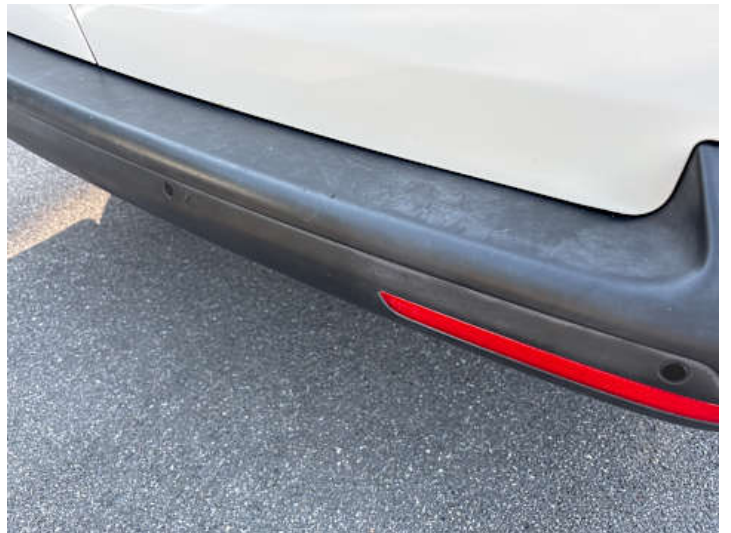
Stoßstange hinten (Kratzer)

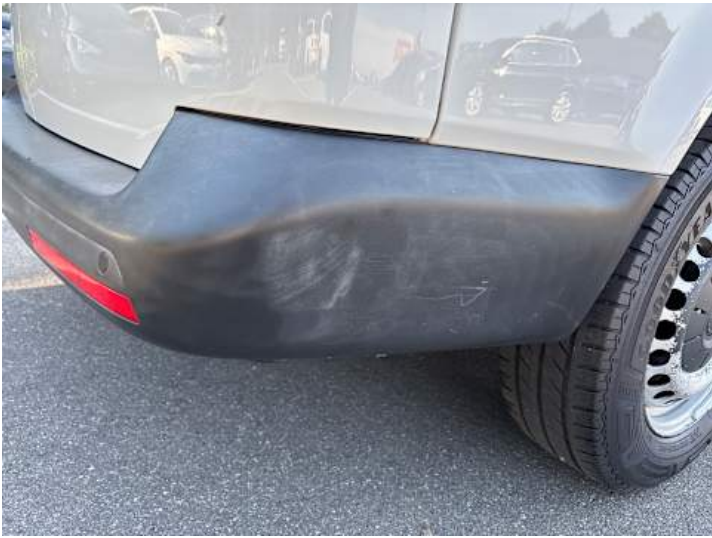
Stoßstange hinten (Kratzer)

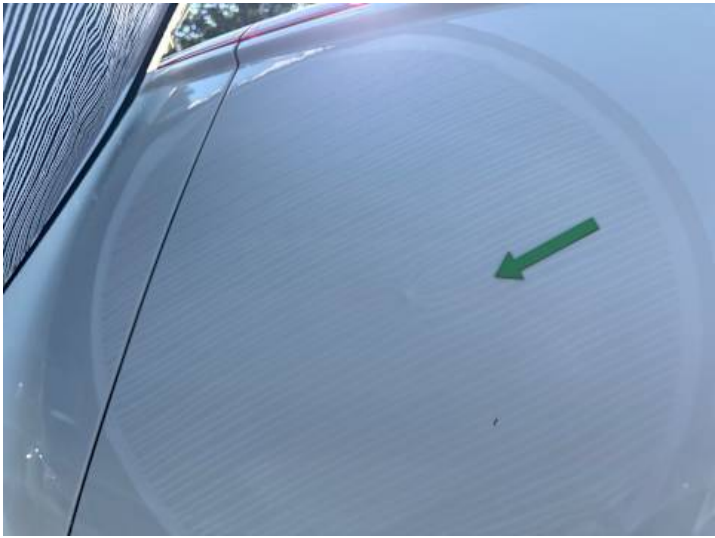
Heckklappe (Delle)

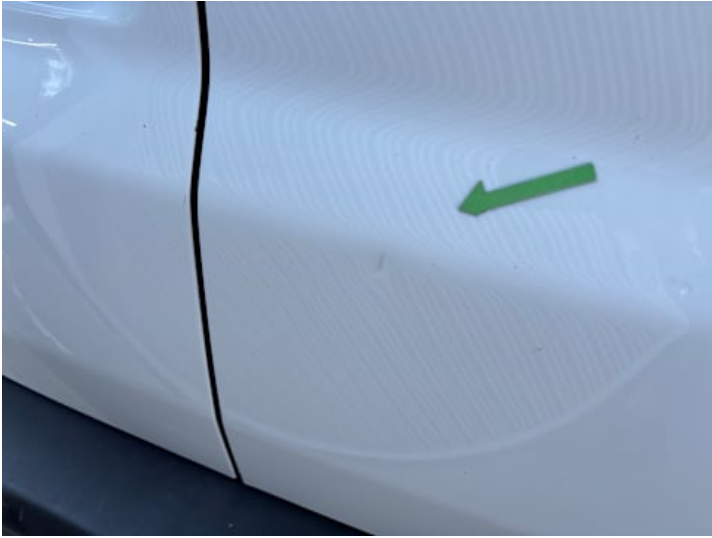
Heckklappe (Kratzer, Delle)

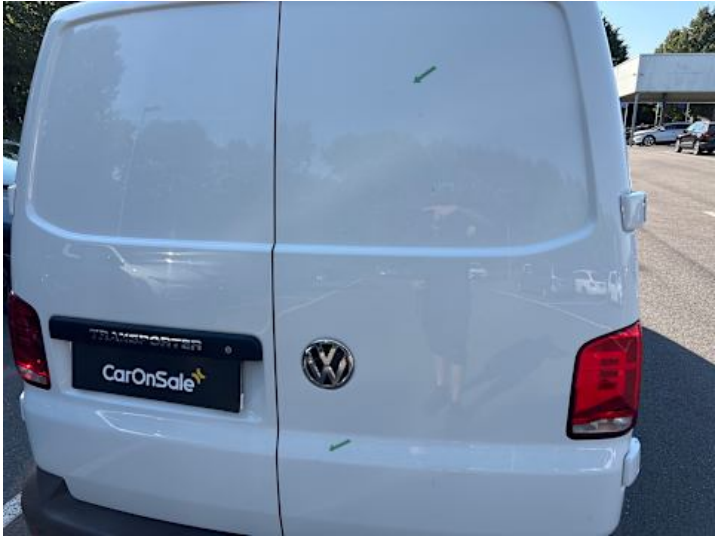
Heckklappe (Kratzer, Delle)

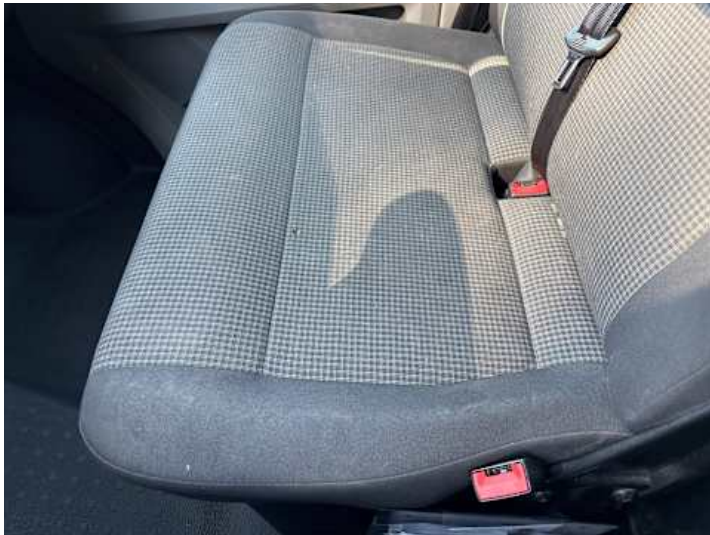
Innenraum (Brandloch)

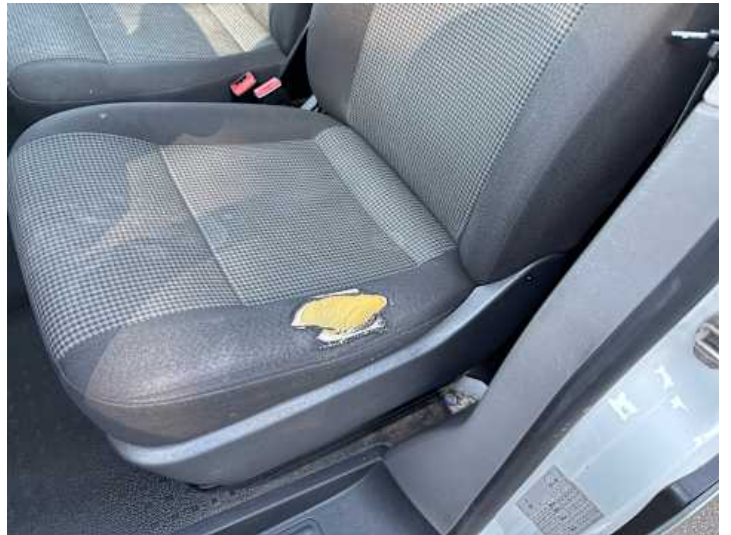
Innenraum (Riss/Bruch)

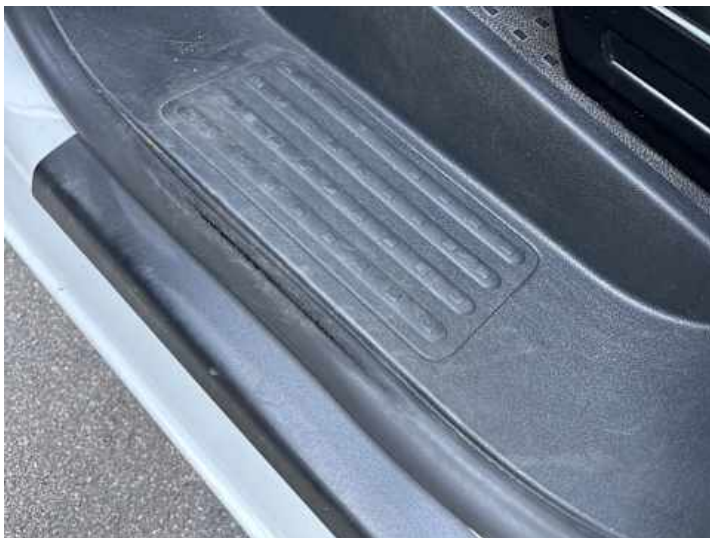
Innenraum (Riss/Bruch)

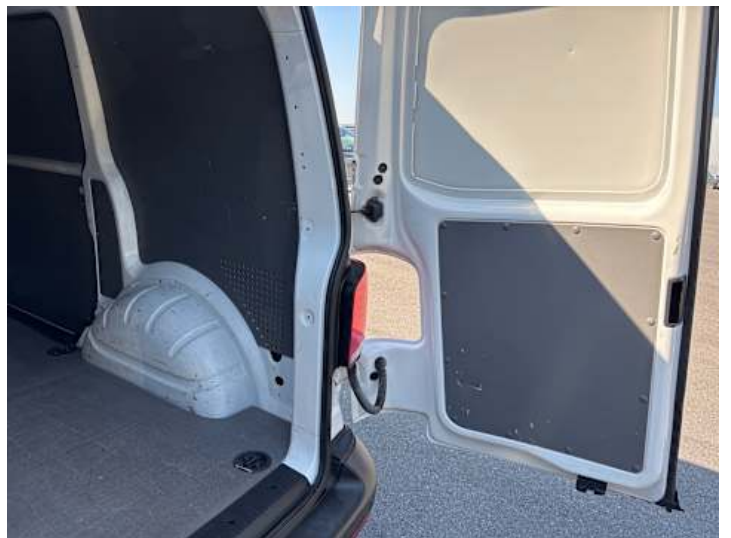
Innenraum (Verschleiß)

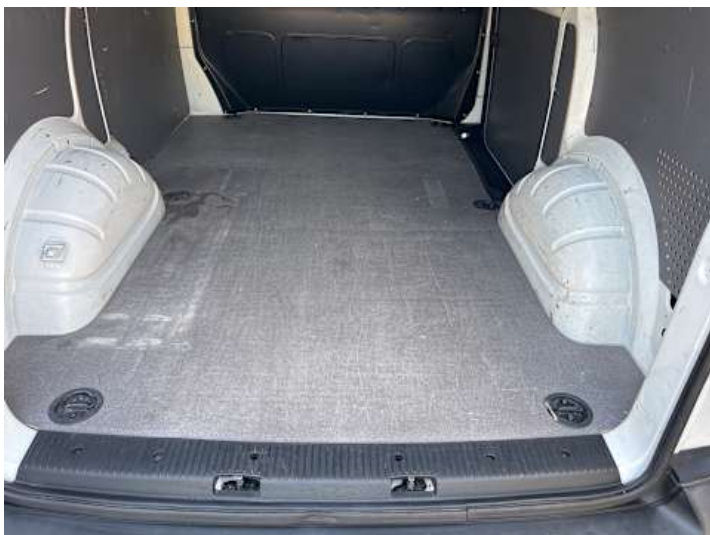
Innenraum (Verschleiß)

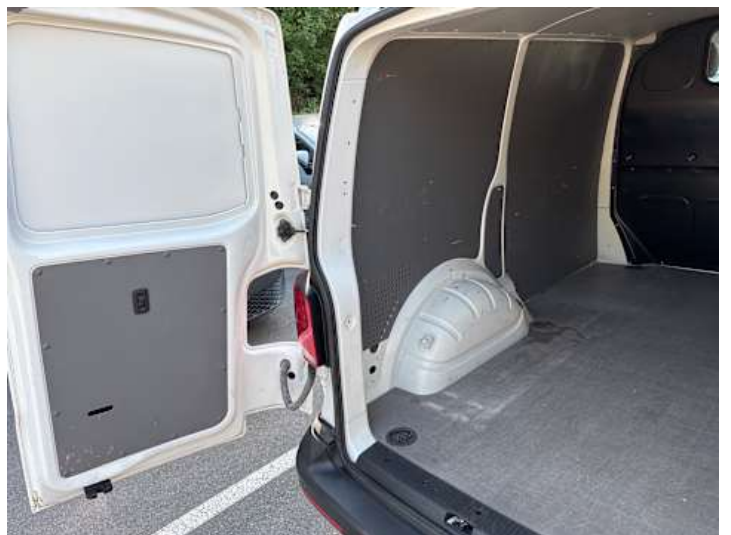
Innenraum (Verschleiß)

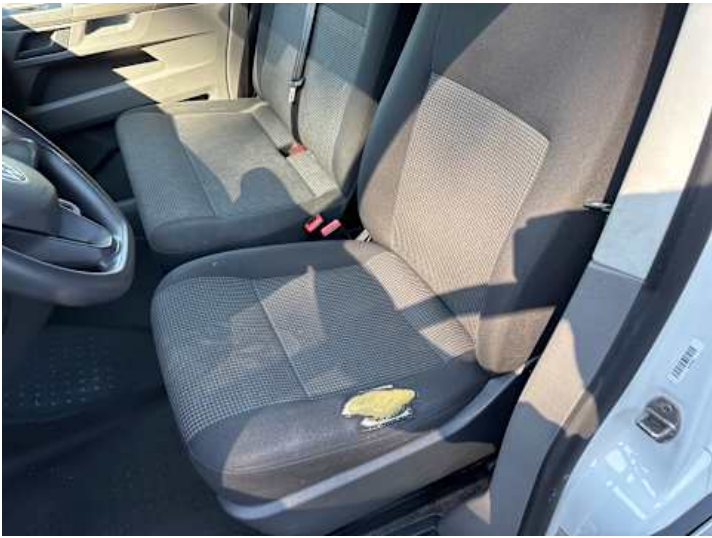
Innenraum (Verschleiß)

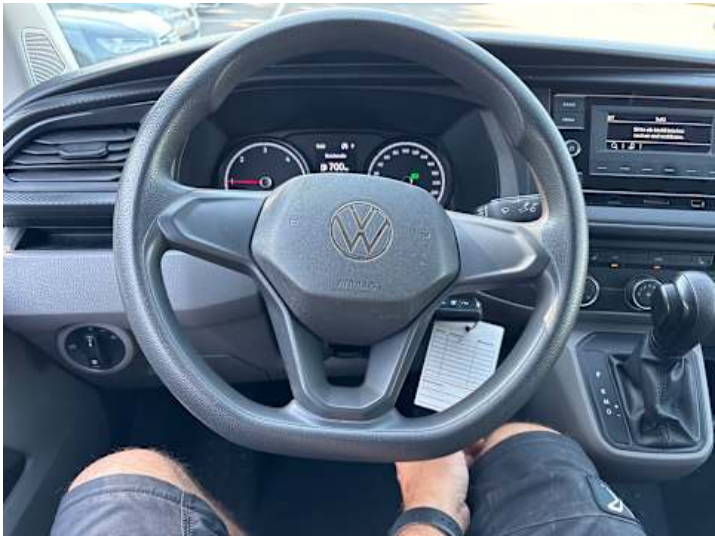
Innenraum (Verschleiß)
