### Peugeot Boxer

EZ 05/2025 | Kastenwagen | Diesel | Automatikgetriebe | 42.941km  
Besteuerung: Regelbesteuert (Deutschland)  
Fahrzeugstandort: 25\*\*\*  
Fahrzeug aufgenommen am: 04.08.2026

# Hinweise zum Zustandsbericht

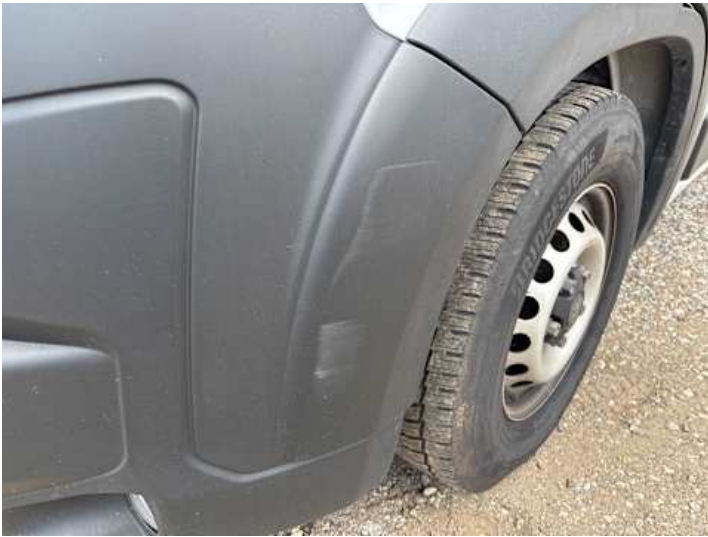
Stoßstange vorne (Kratzer)

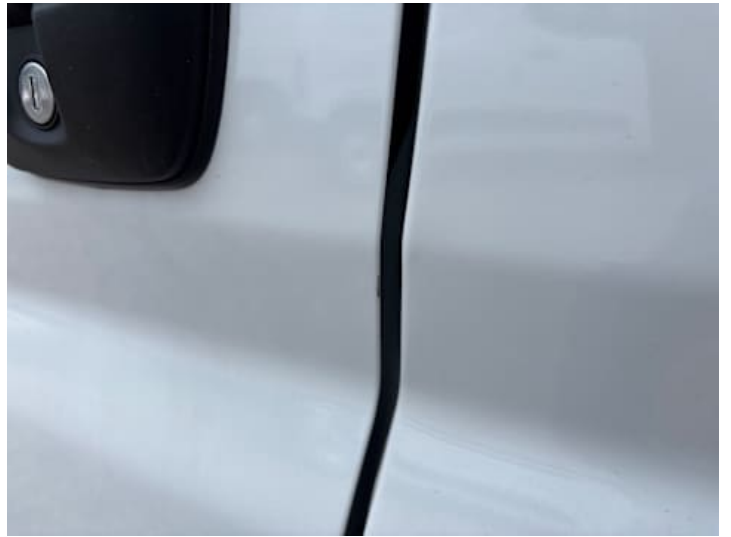
Fahrtür (Lackschaden)

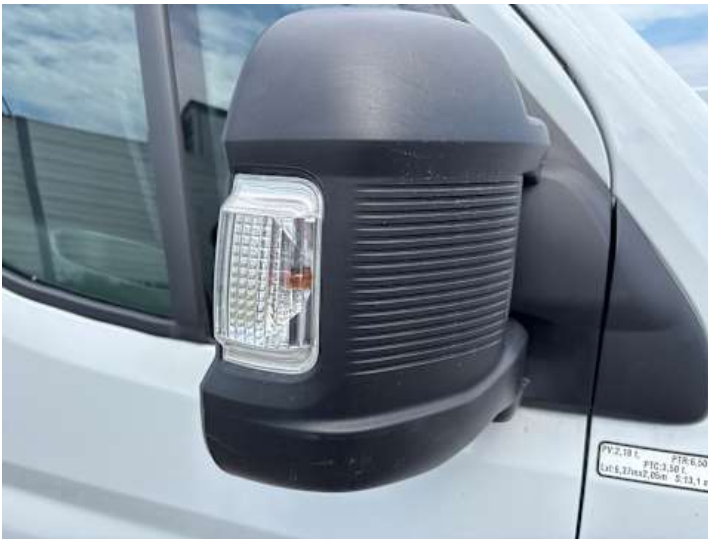
Beifahrtür (Kratzer)

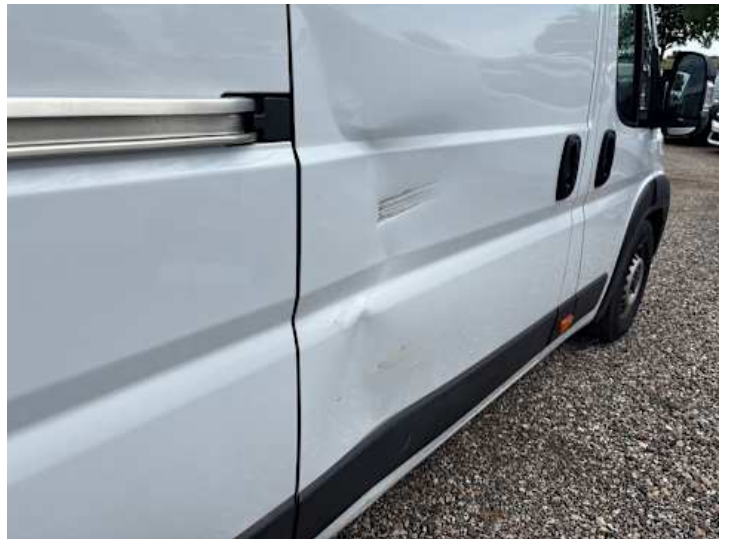
Türe hinten rechts (Lackschaden, Kratzer, Verformung, Delle)

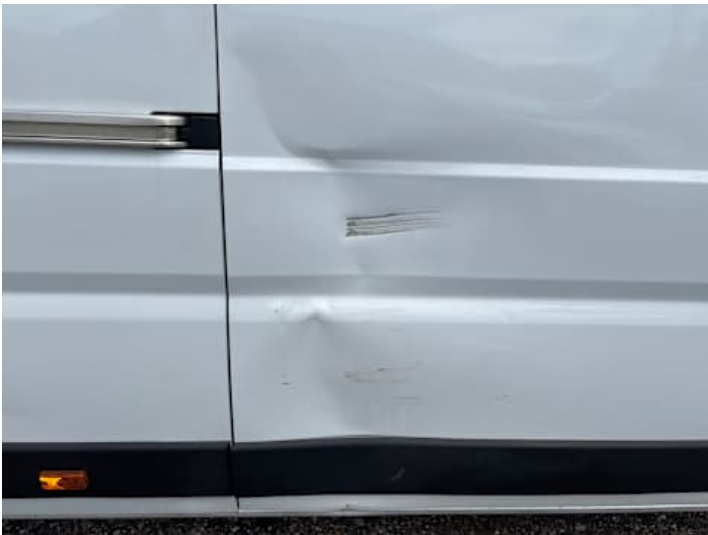
Türe hinten rechts (Lackschaden, Kratzer, Verformung, Delle)

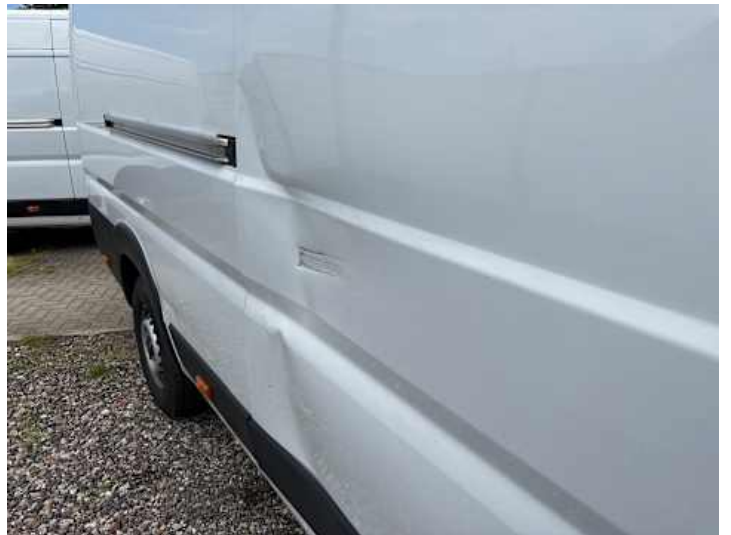
Türe hinten rechts (Lackschaden, Kratzer, Verformung, Delle)

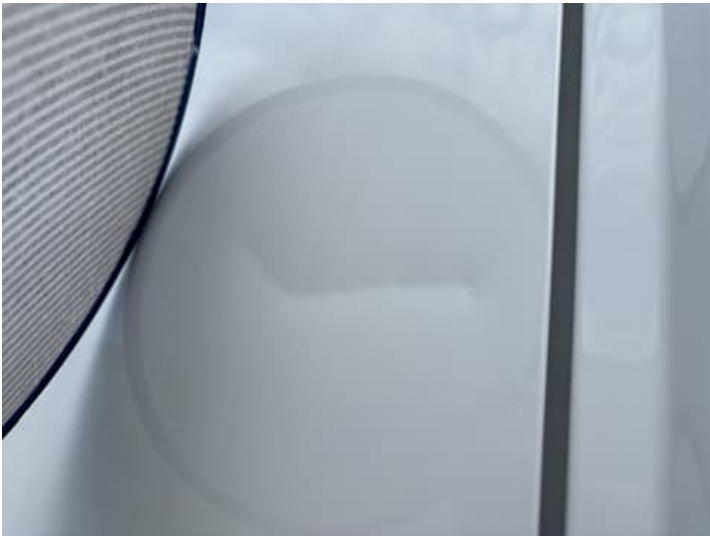
Türe hinten rechts (Lackschaden, Kratzer, Verformung, Delle)

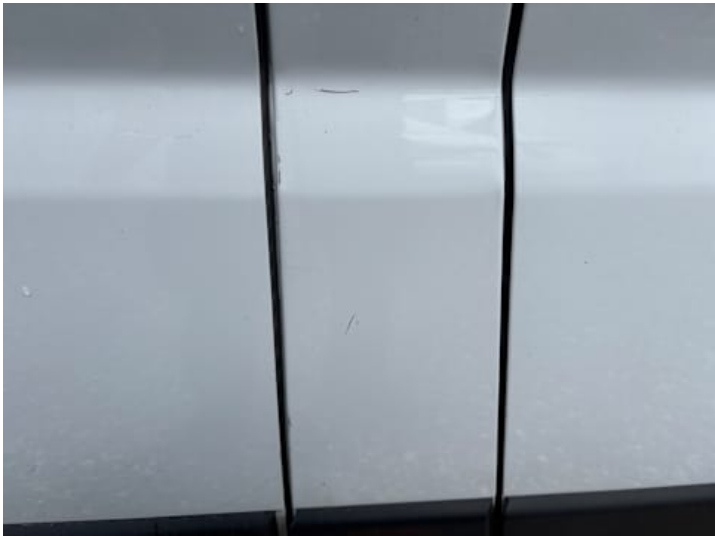
Türe hinten rechts (Lackschaden, Kratzer, Verformung, Delle)

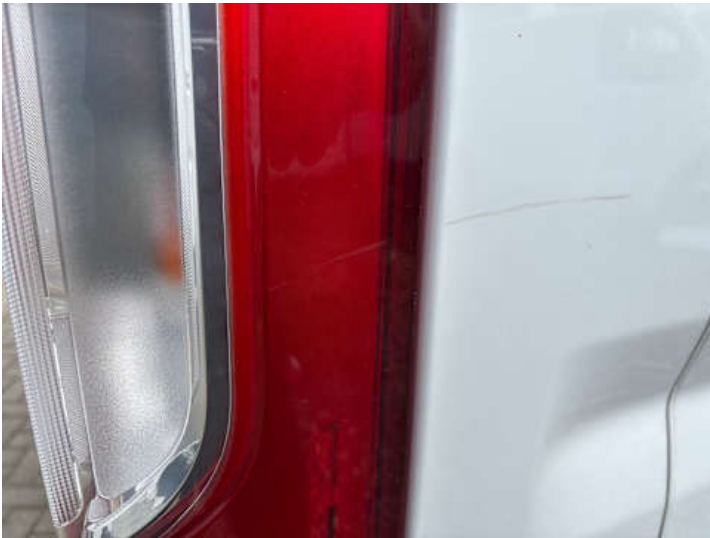
Rücklicht (rechts) (Kratzer)

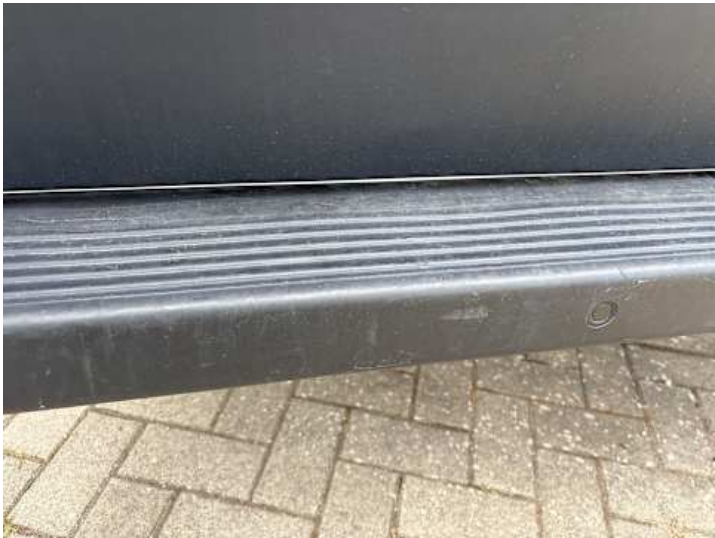
Stoßstange hinten (Kratzer)

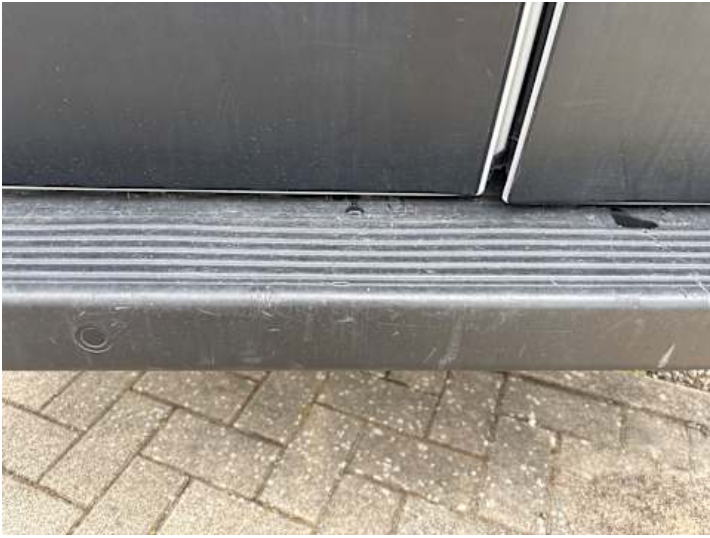
Stoßstange hinten (Kratzer)

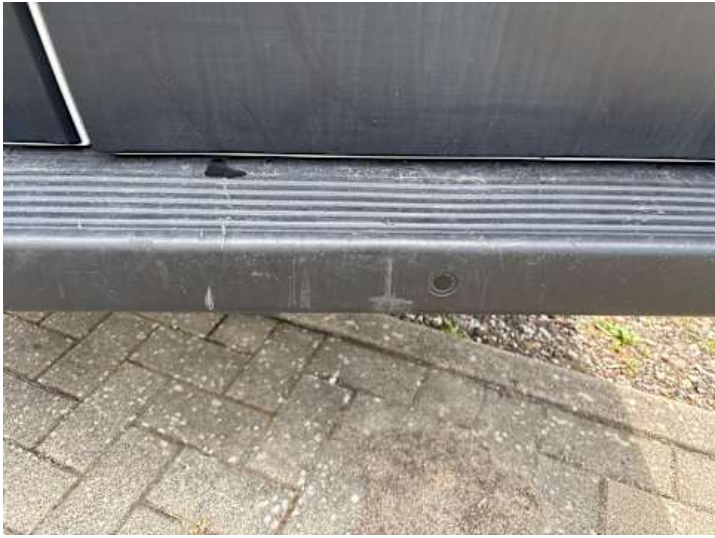
Stoßstange hinten (Kratzer)

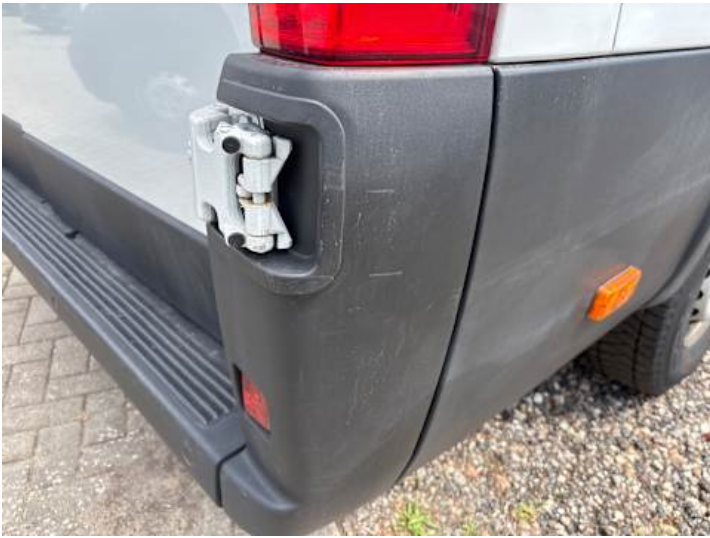
Stoßstange hinten (Kratzer)

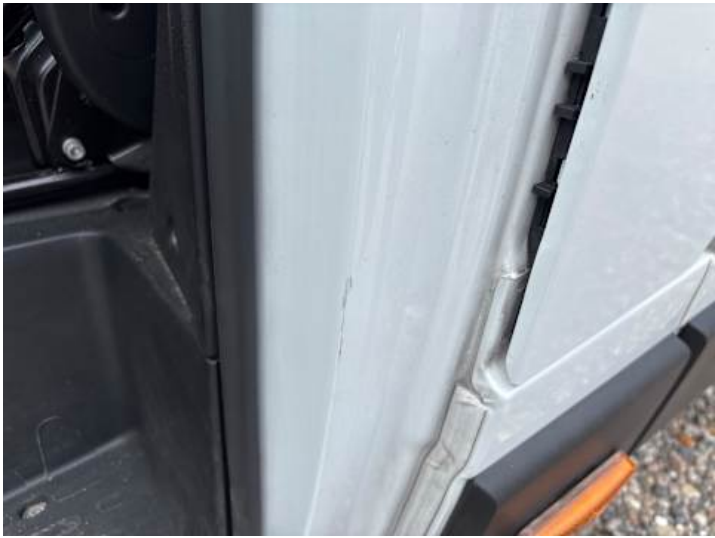
Schweller links (Kratzer)

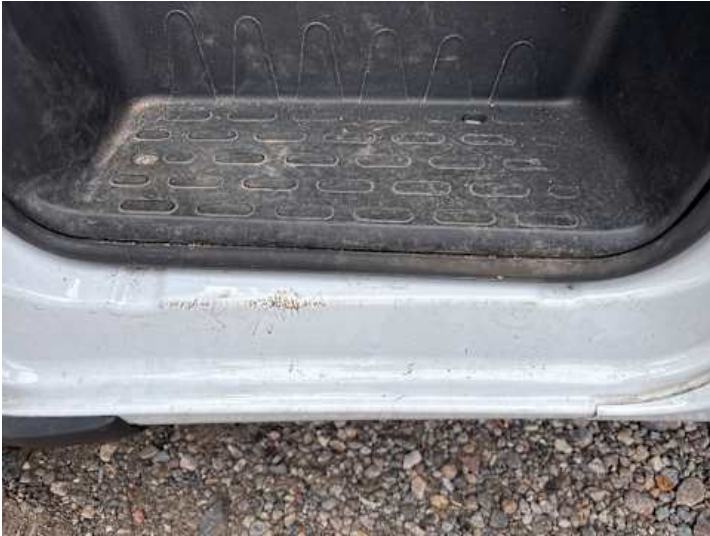
Schweller links (Kratzer)

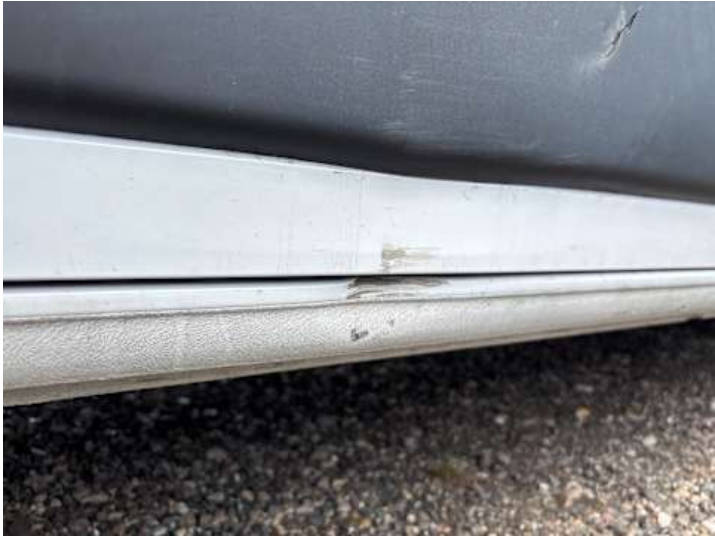
Schweller rechts (Verformung, Lackschaden)

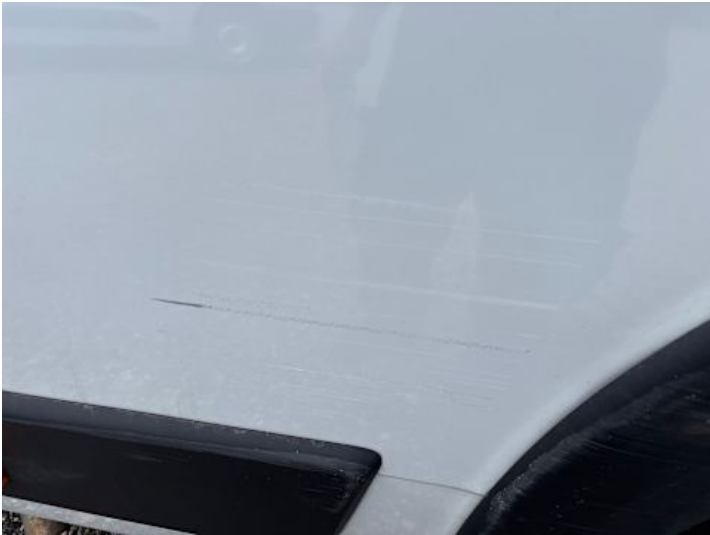
Seitenteil hinten links (Kratzer, Lackschaden)

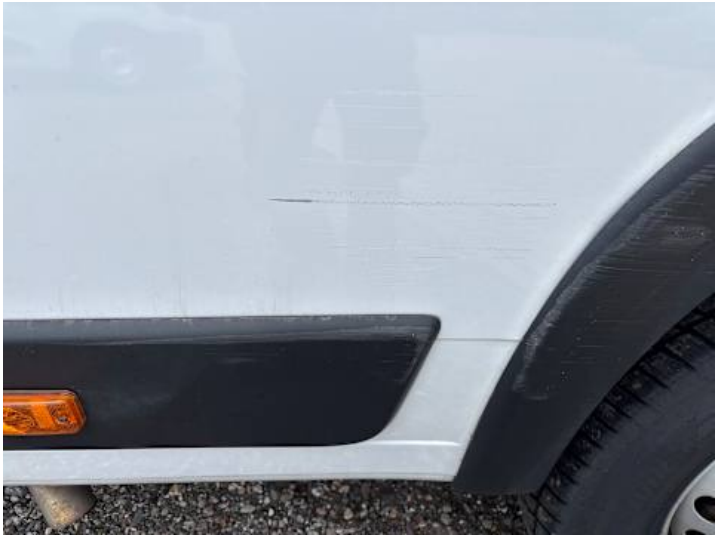
Seitenteil hinten links (Kratzer, Lackschaden)

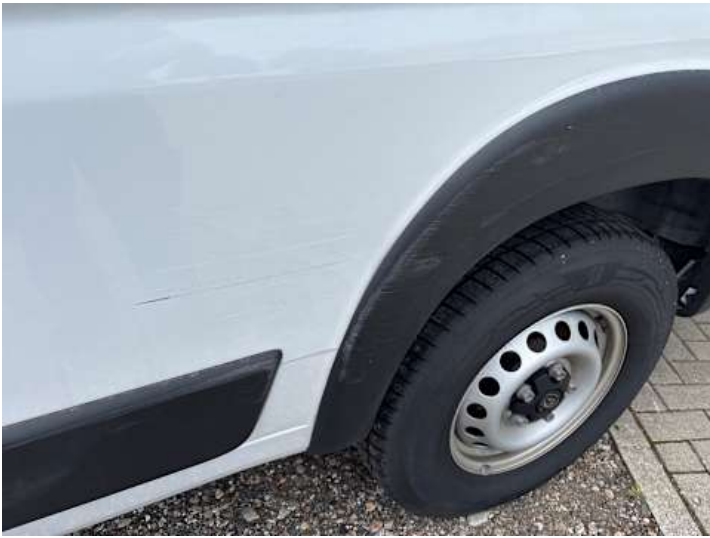
Seitenteil hinten links (Kratzer, Lackschaden)

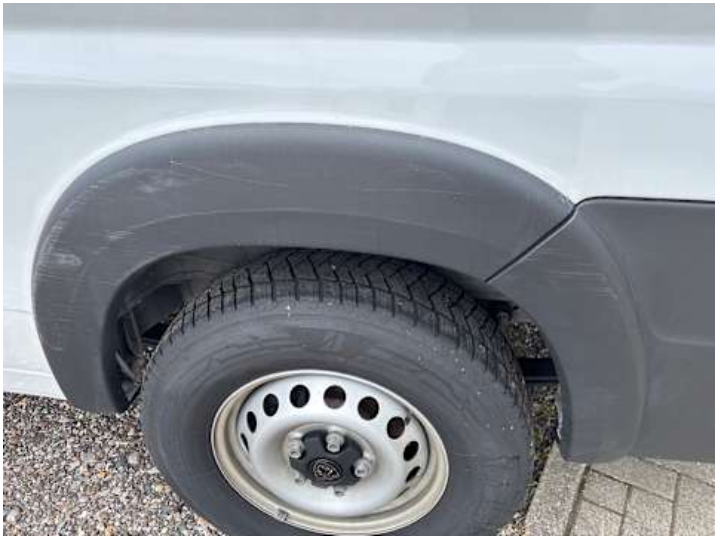
Seitenteil hinten links (Kratzer, Lackschaden)

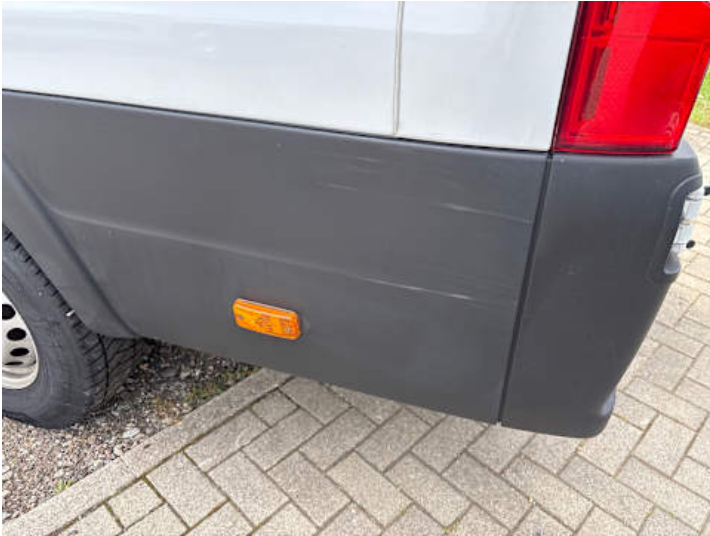
Seitenteil hinten links (Kratzer, Lackschaden)

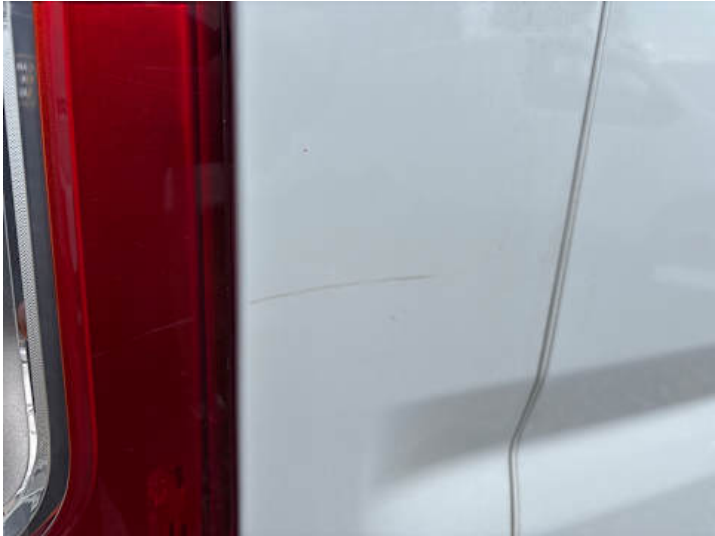
Seitenteil hinten rechts (Verformung, Kratzer)

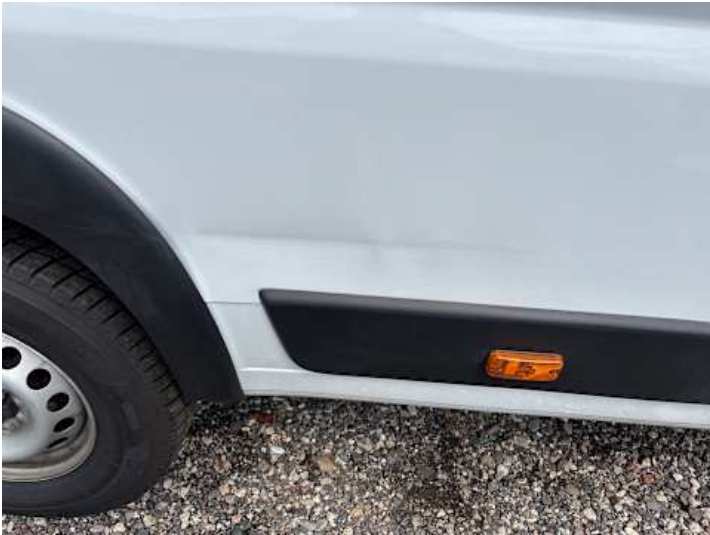
Seitenteil hinten rechts (Verformung, Kratzer)

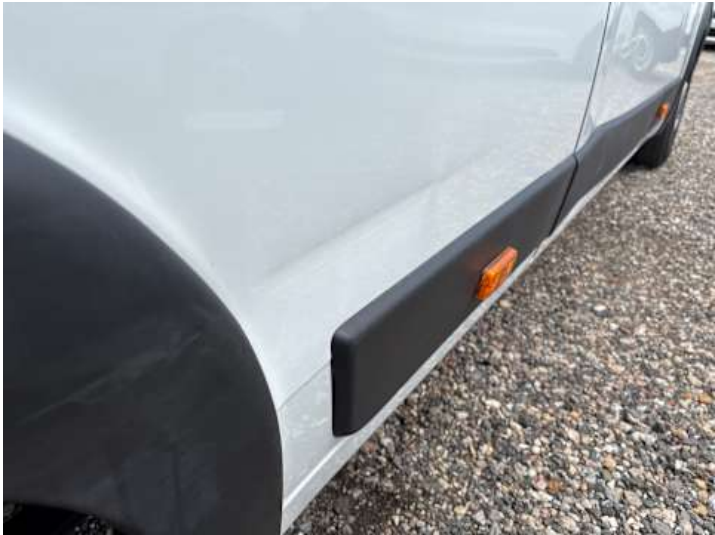
Seitenteil hinten rechts (Verformung, Kratzer)

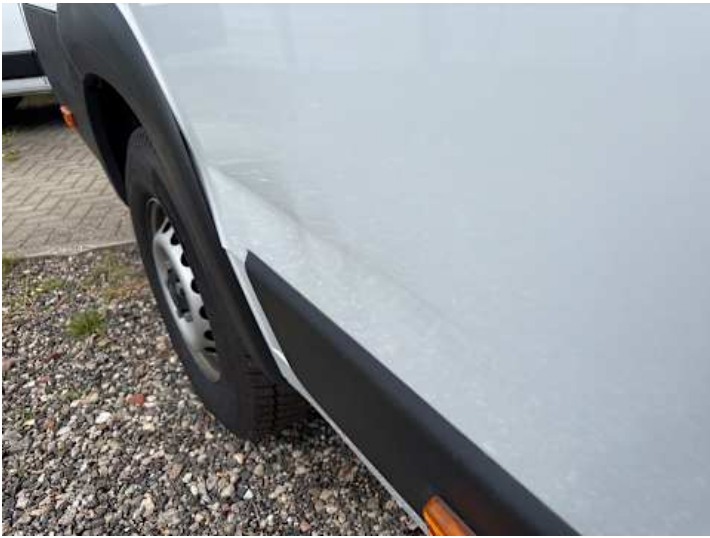
Seitenteil hinten rechts (Verformung, Kratzer)

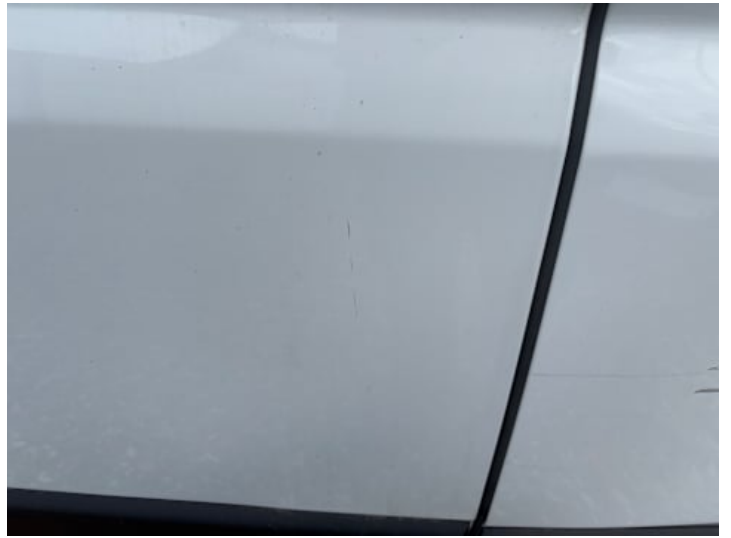
Seitenteil hinten rechts (Verformung, Kratzer)

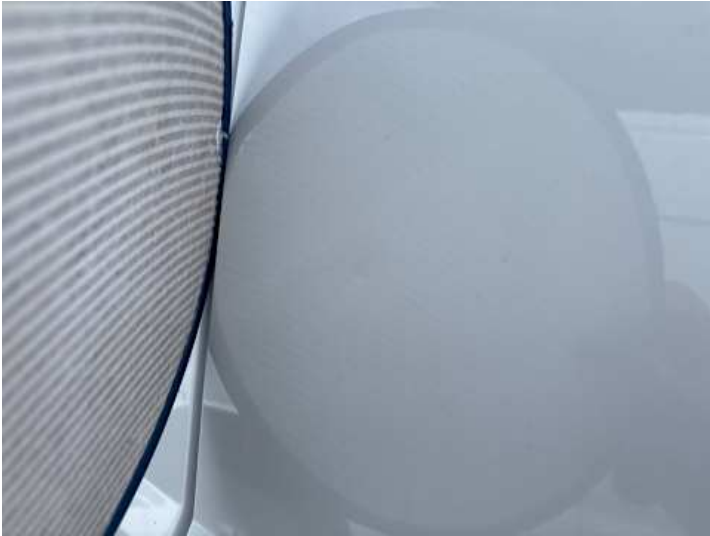
Heckklappe (Delle, Kratzer, Lackschaden)

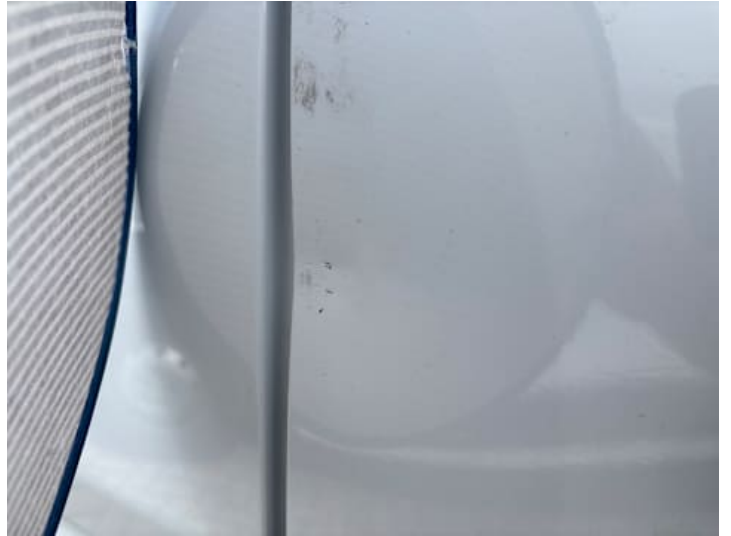
Heckklappe (Delle, Kratzer, Lackschaden)

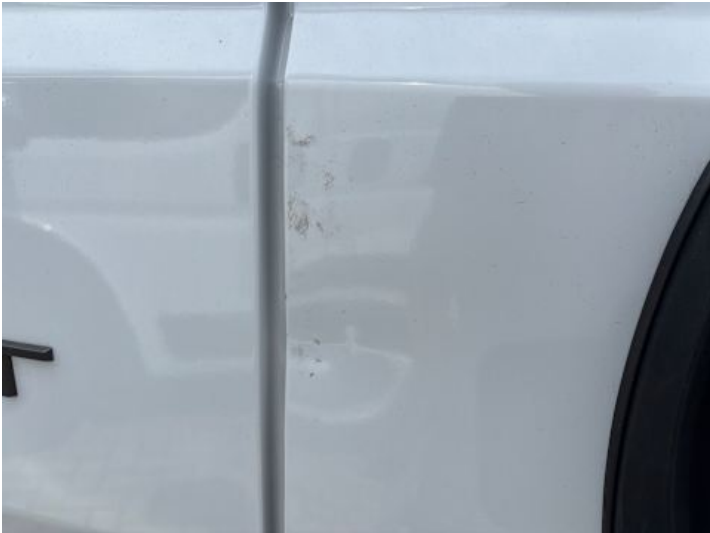
Heckklappe (Delle, Kratzer, Lackschaden)

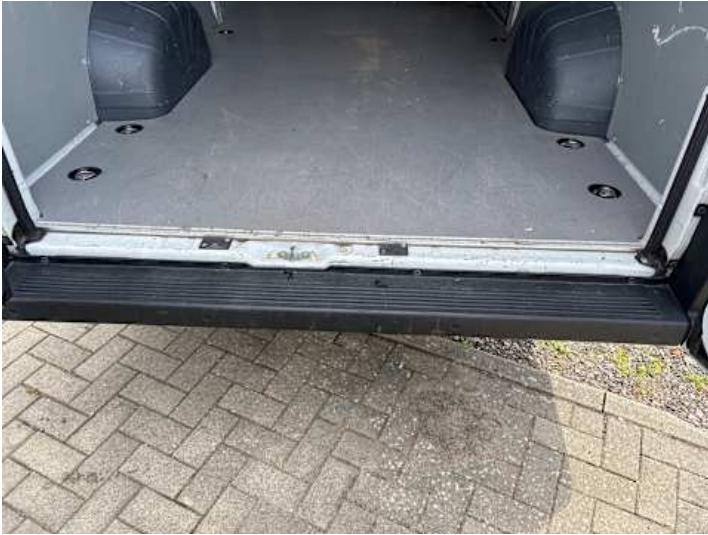
Innenraum (Diverse Schäden)

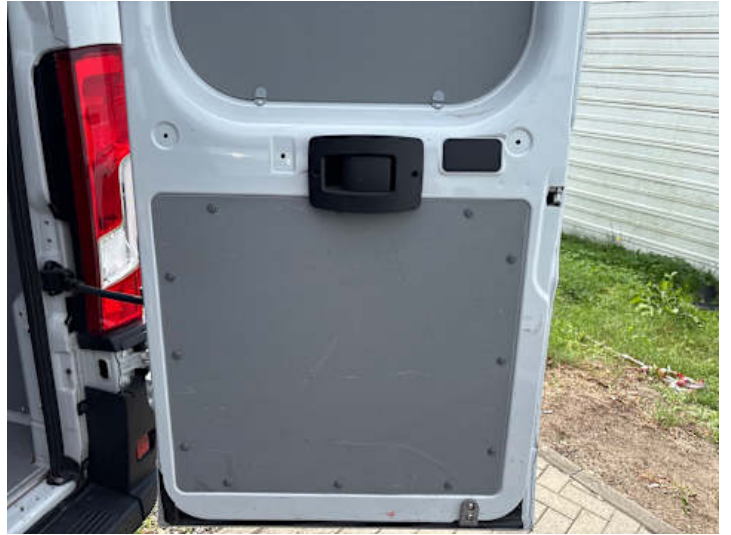
Innenraum (Diverse Schäden)

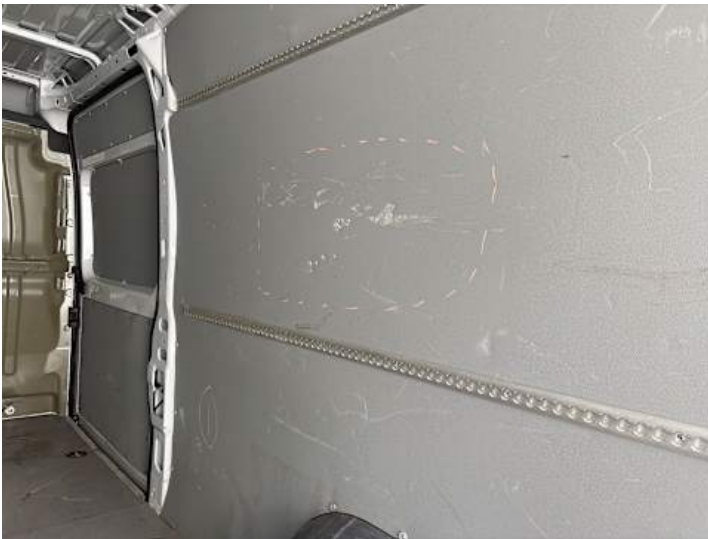
Innenraum (Diverse Schäden)

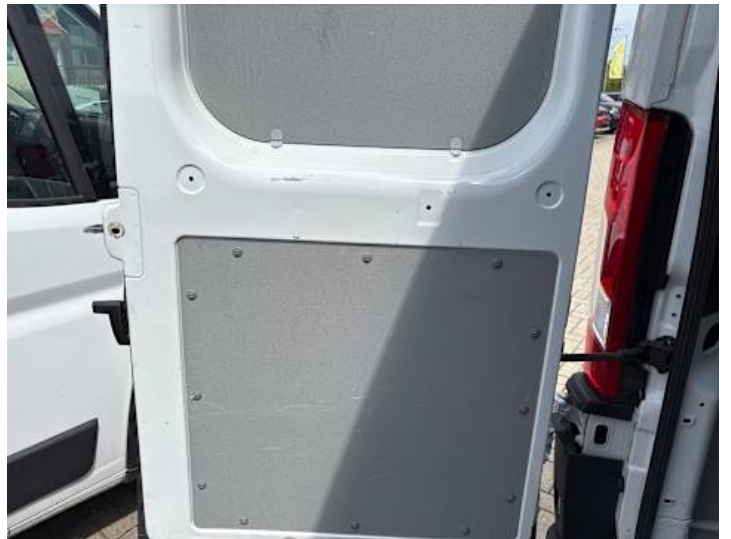
Innenraum (Diverse Schäden)
