## Volkswagen Touran Trendline

EZ 02/2010 | Van | Benzin | Schaltgetriebe | 214.901km

Fahrzeug aufgenommen am: 29.07.2026

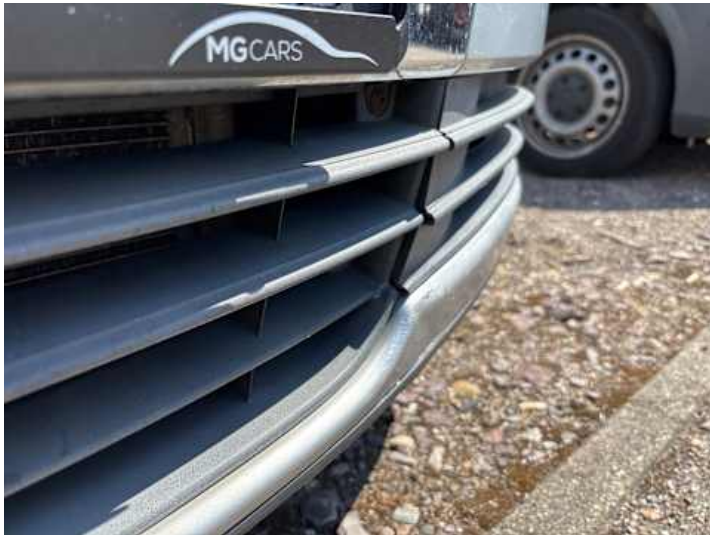
Stoßstange vorne (Spaltmaße ungenau)

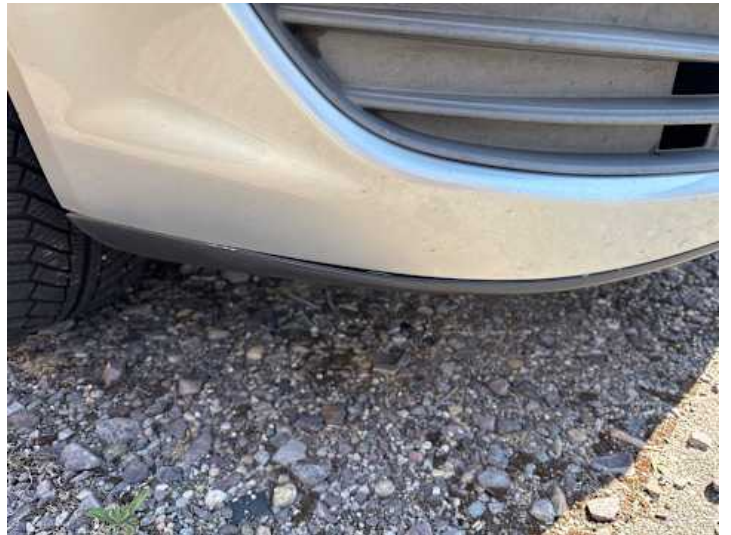
Stoßstange vorne (Spaltmaße ungenau)

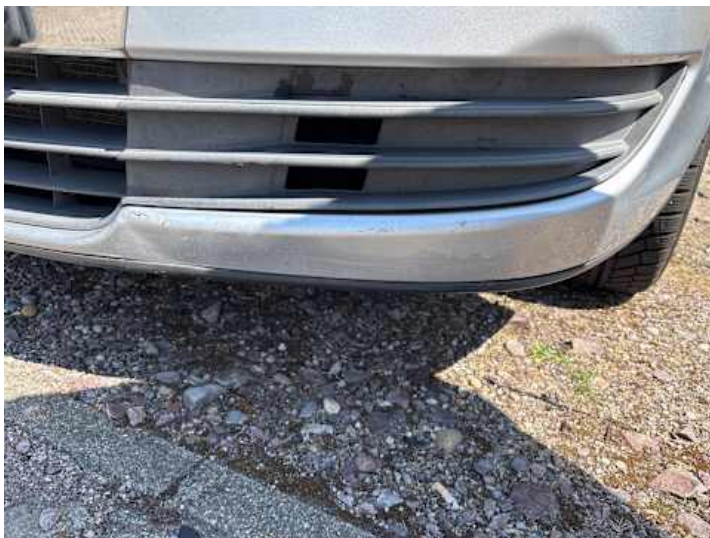
Stoßstange vorne (Unsachgemäß instand gesetzt)

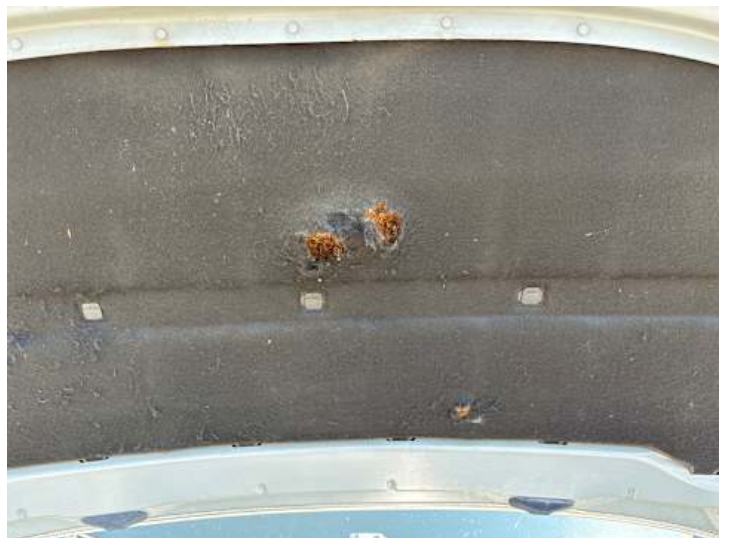
Motorhaube (Riss/Bruch)

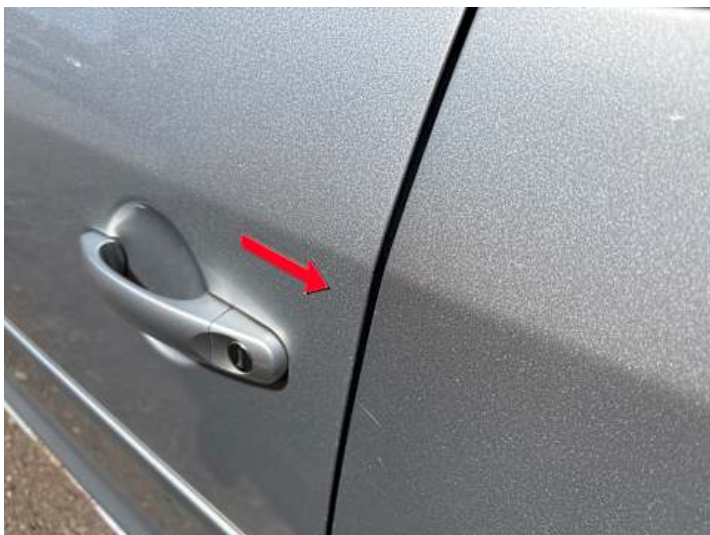
Fahrtür (Kratzer)

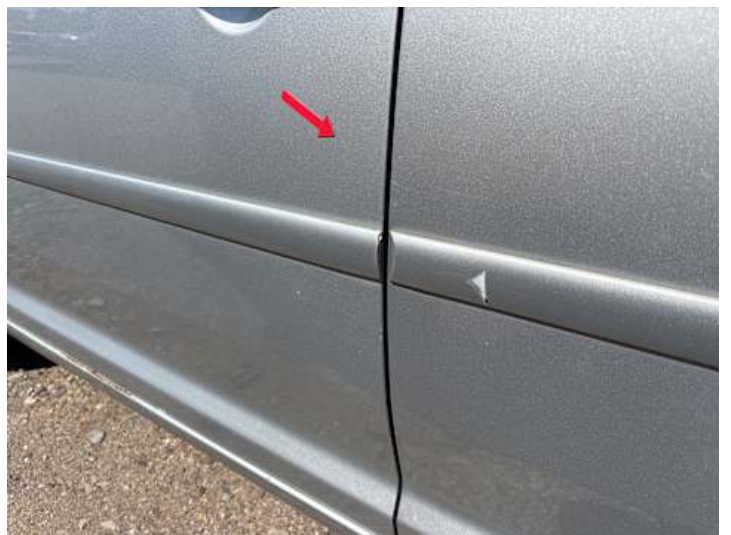
Fahrtür (Kratzer)

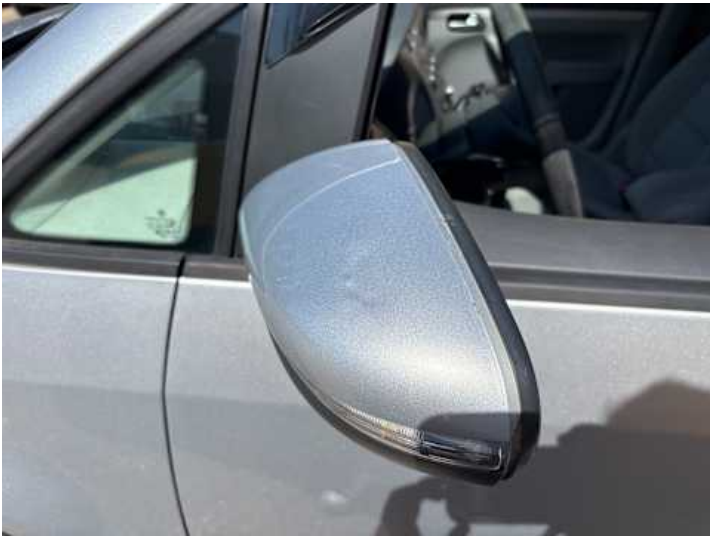
Fahrtür (Verformung)

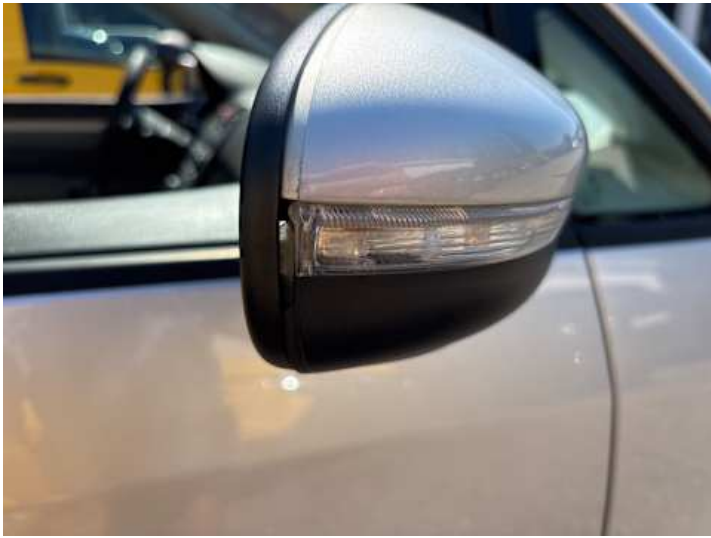
Beifahrtür (Riss/Bruch)

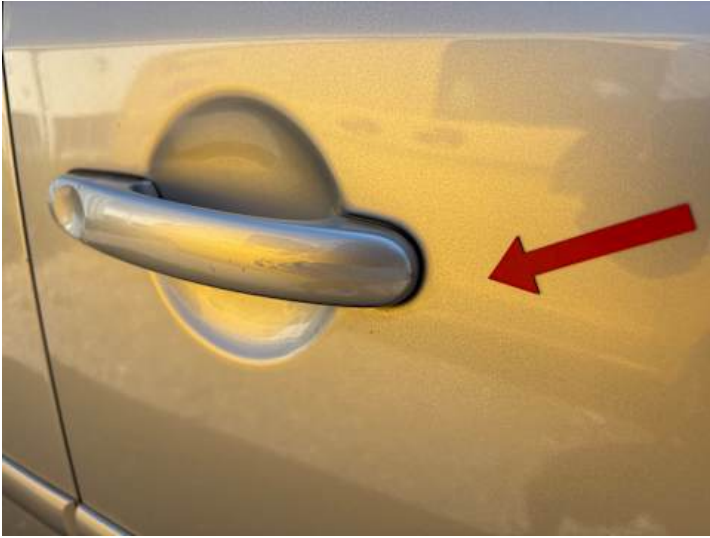
Beifahrtür (Kratzer)

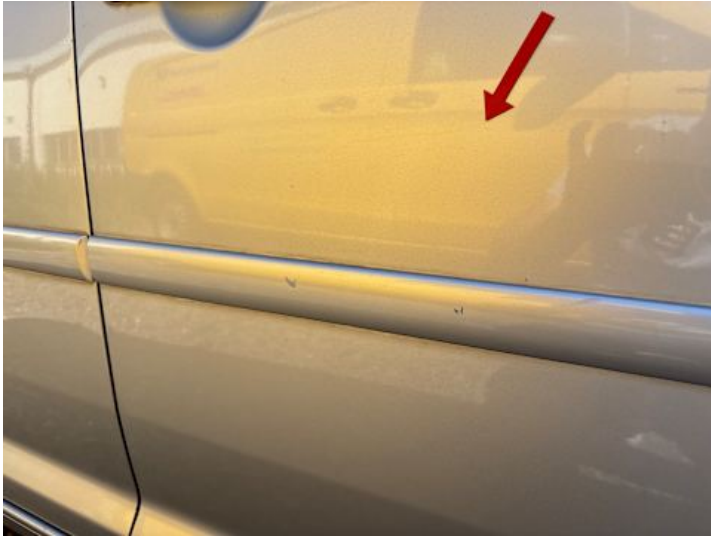
Beifahrtür (Kratzer)

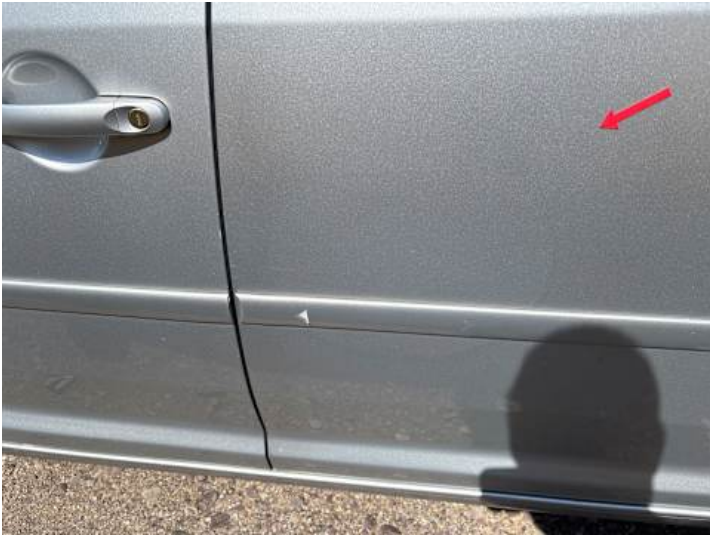
Türe hinten links (Kratzer)

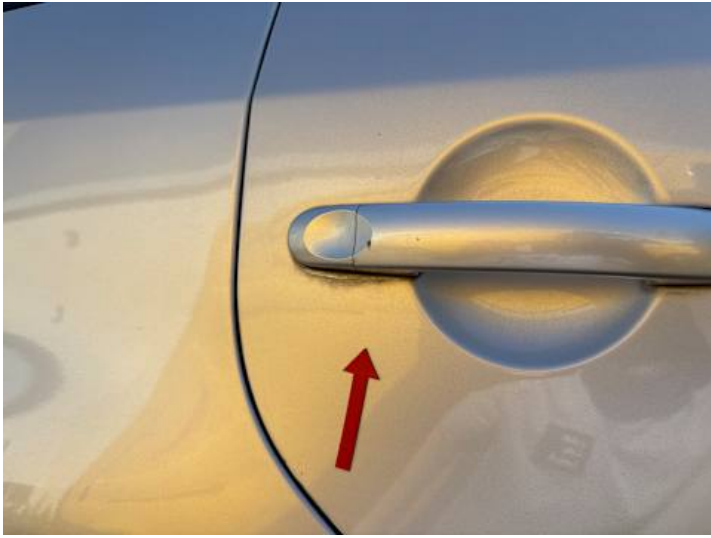
Türe hinten rechts (Kratzer)

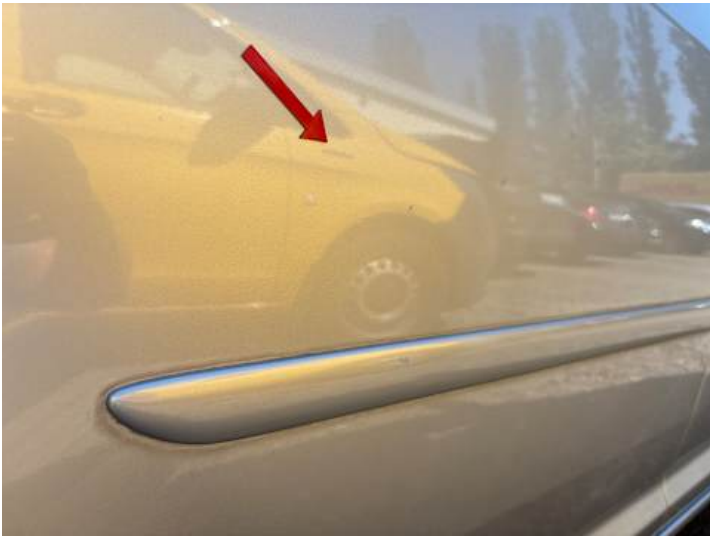
Türe hinten rechts (Kratzer)

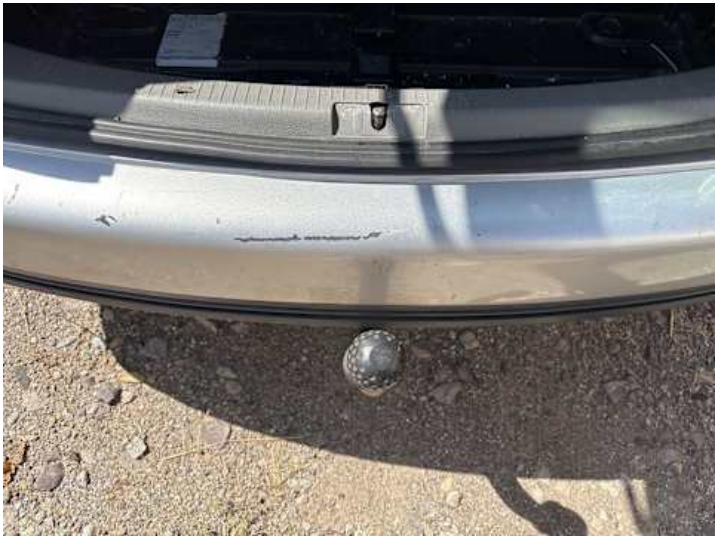
Stoßstange hinten (Kratzer, Delle, Verformung)

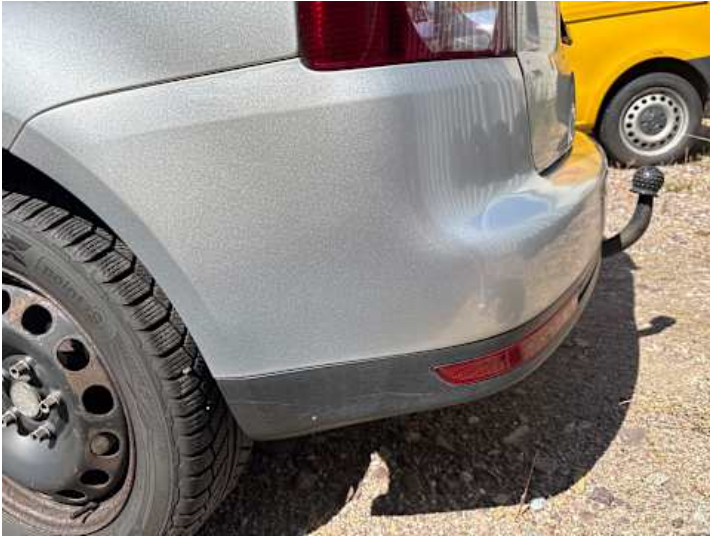
Stoßstange hinten (Kratzer, Delle, Verformung)

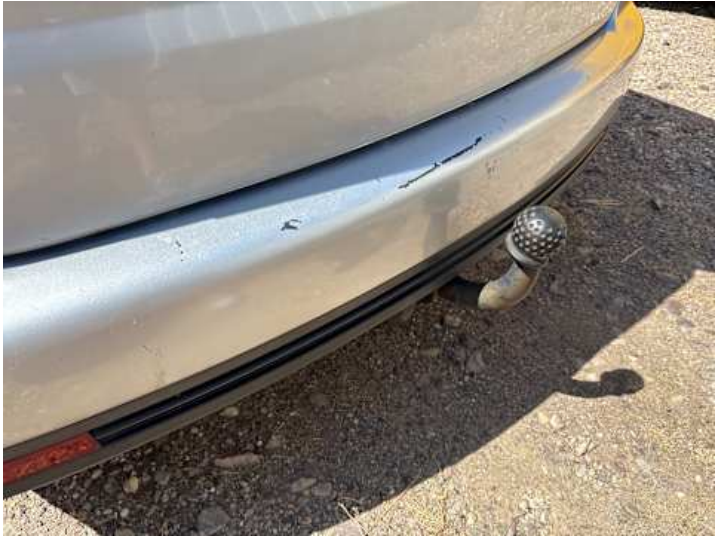
Stoßstange hinten (Kratzer, Delle, Verformung)

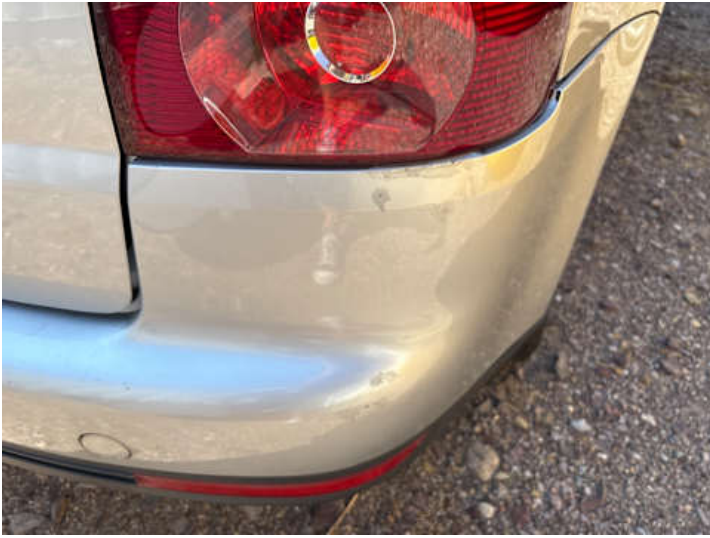
Stoßstange hinten (Kratzer, Delle, Verformung)

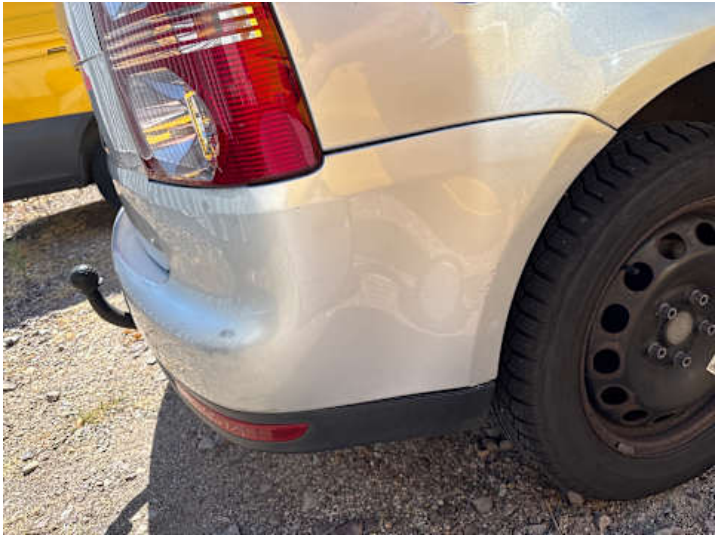
Stoßstange hinten (Kratzer, Delle, Verformung)

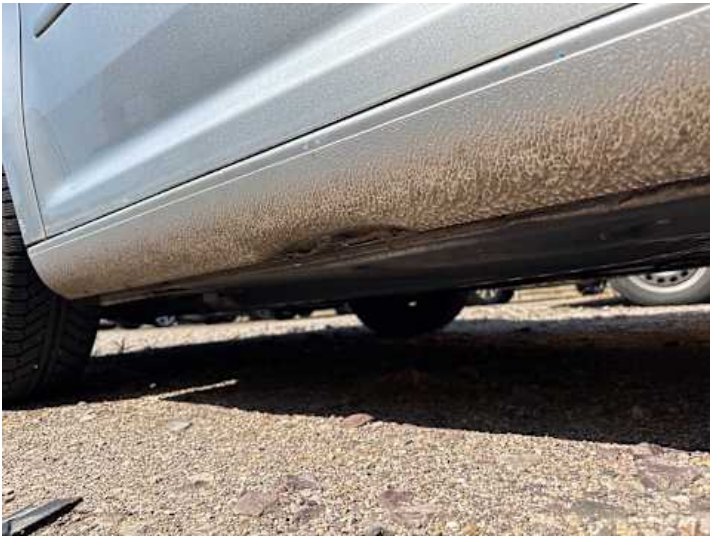
Schweller links (Verformung)

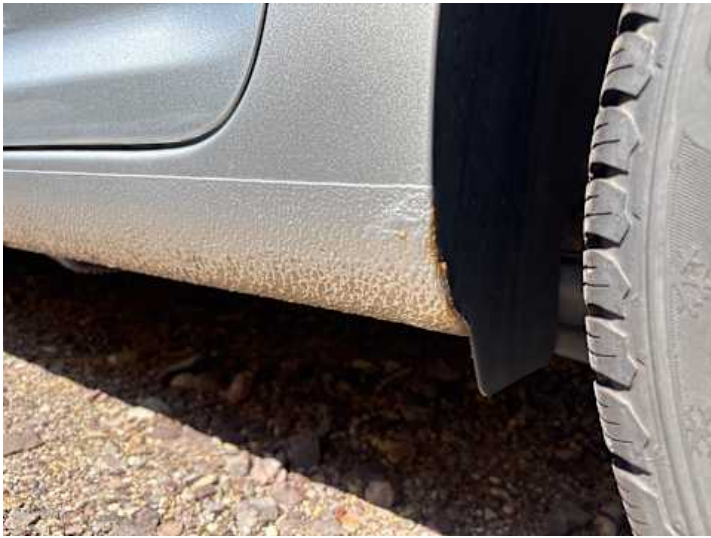
Schweller links (Lackschaden, Rost)

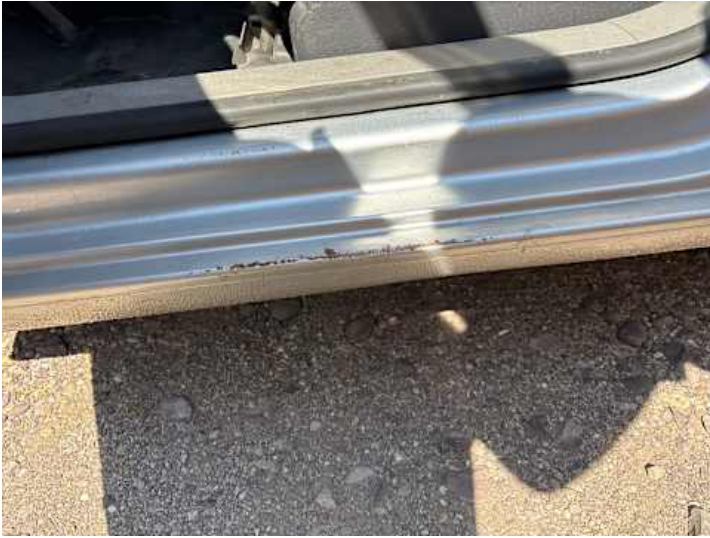
Schweller links (Lackschaden, Rost)

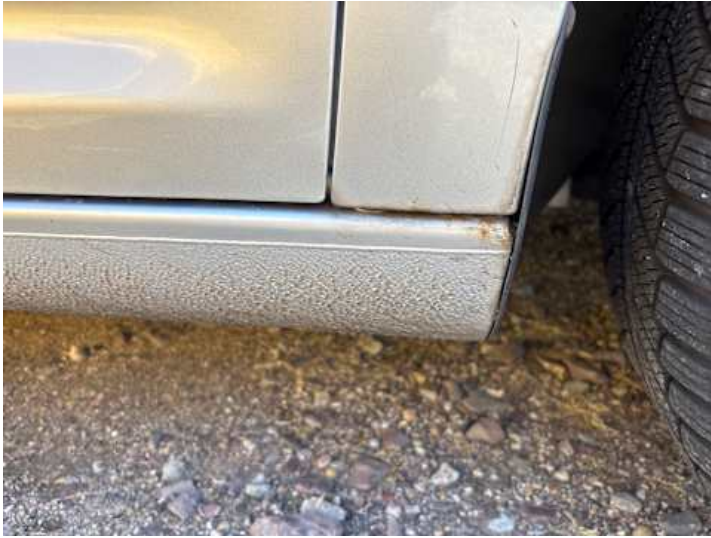
Schweller rechts (Rost)

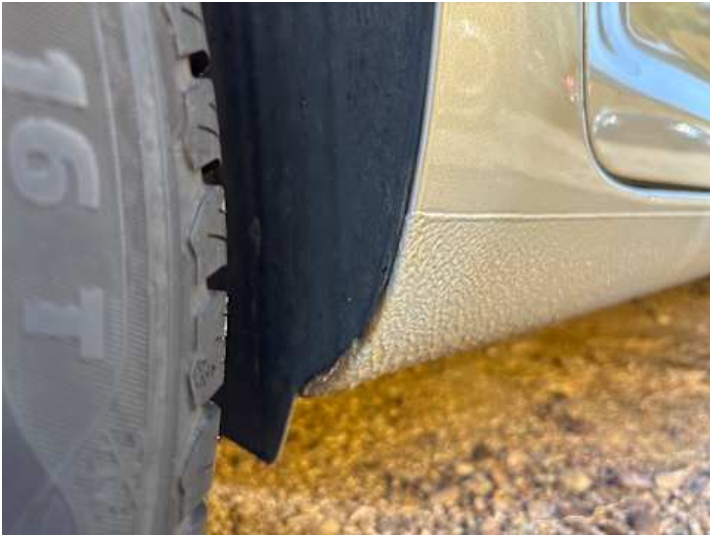
Schweller rechts (Rost)

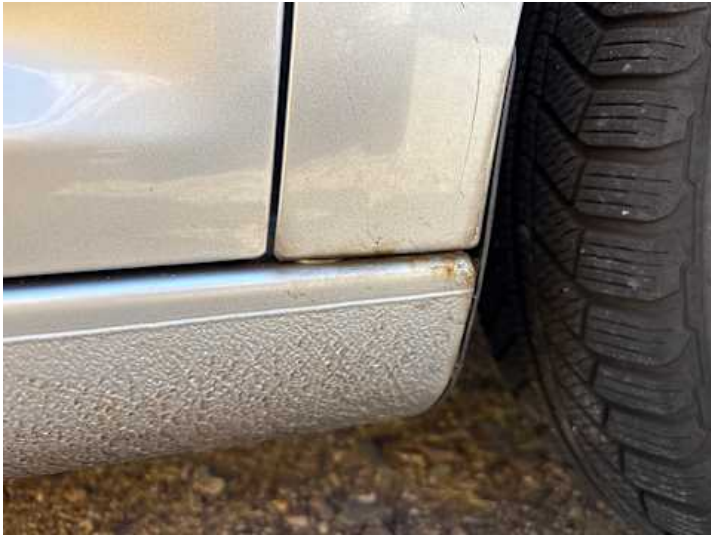
Kotflügel vorne rechts (Rost)

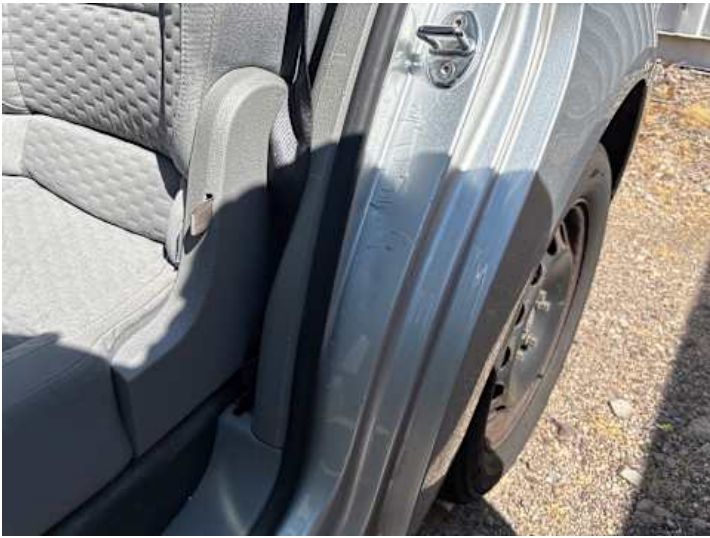
Seitenteil hinten links (Kratzer, Delle)

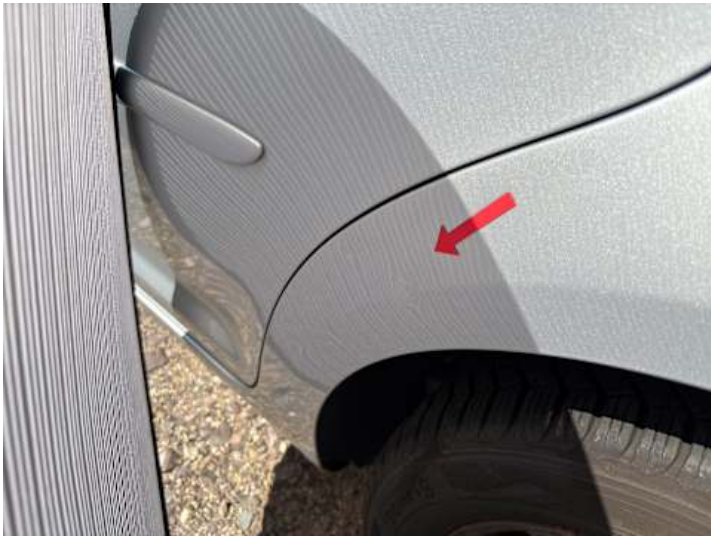
Seitenteil hinten links (Delle)

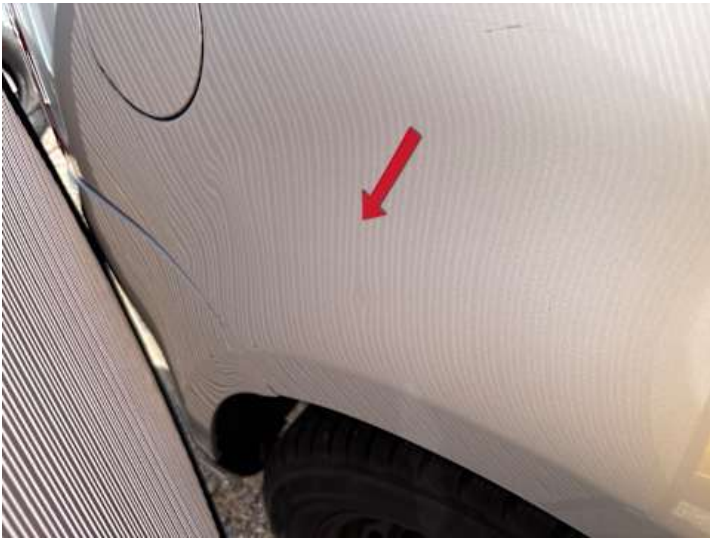
Seitenteil hinten rechts (Kratzer, Delle)

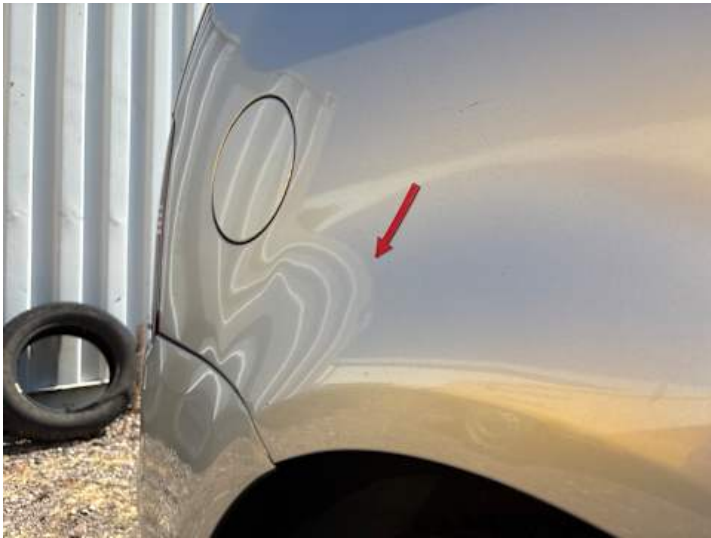
Seitenteil hinten rechts (Kratzer, Delle)

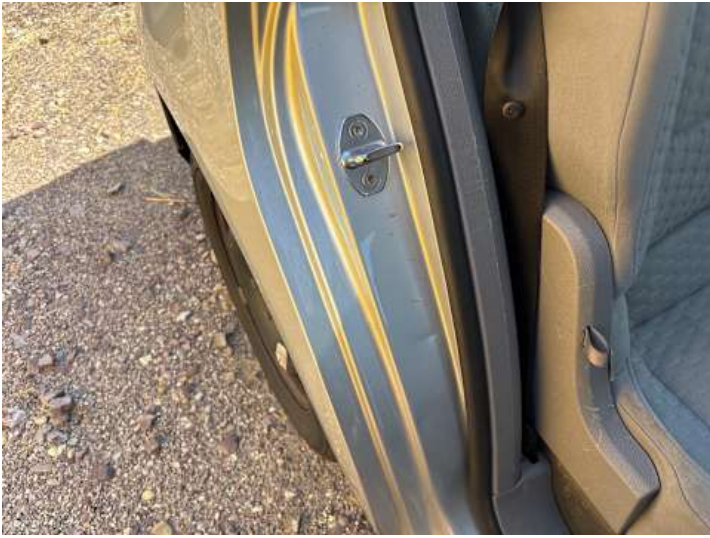
Seitenteil hinten rechts (Kratzer, Delle)

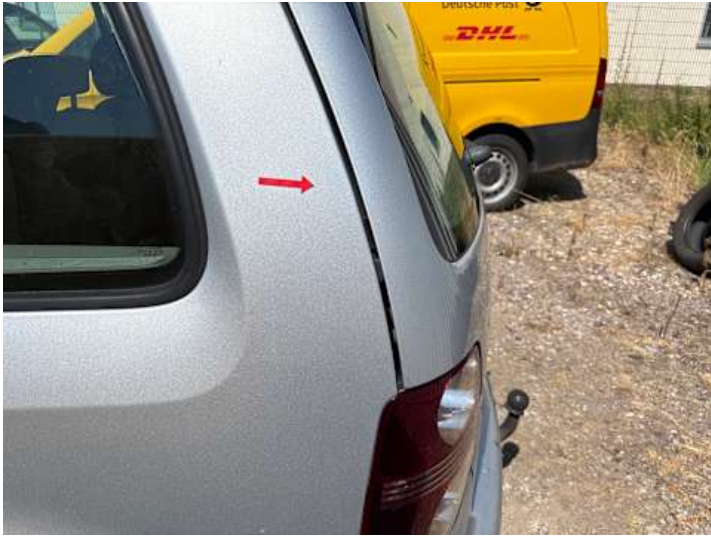
Heckklappe (Spaltmaße ungenau)

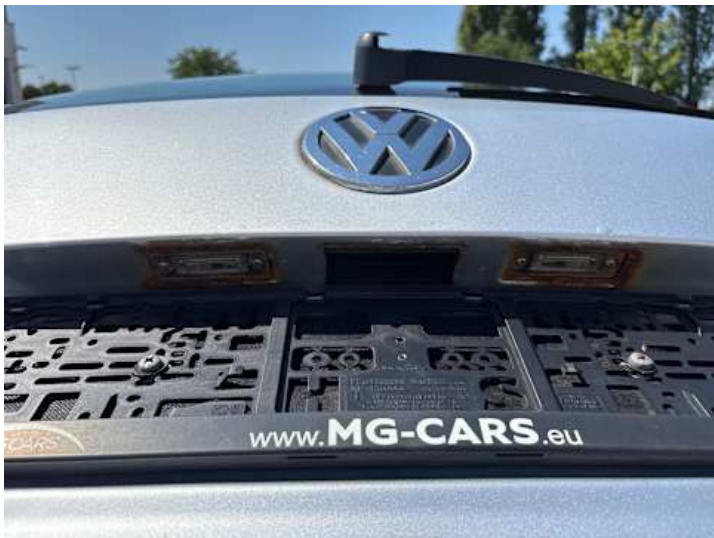
Heckklappe (Rost)

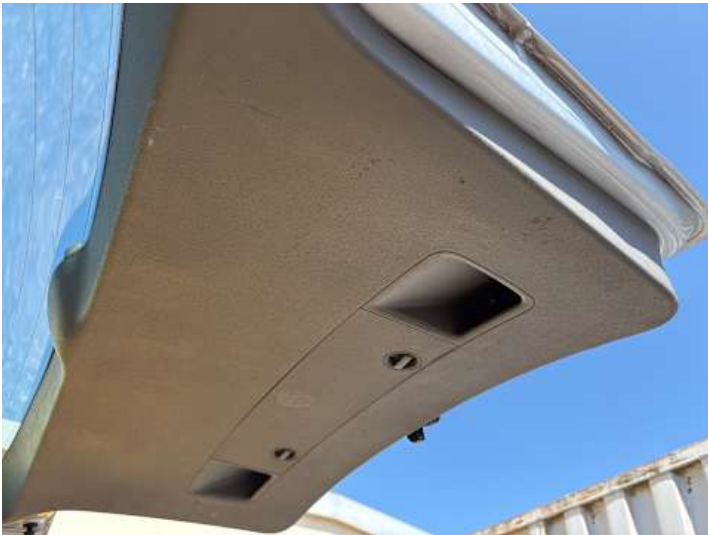
Innenraum (Kratzer)

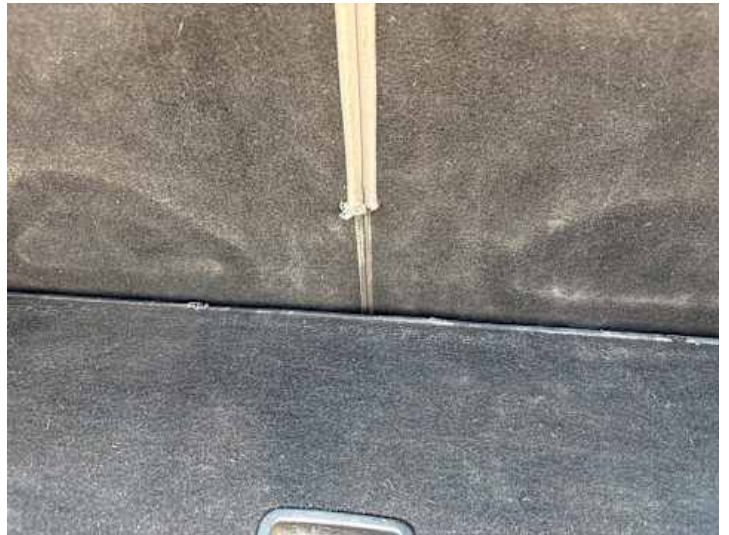
Innenraum (Diverse Schäden)

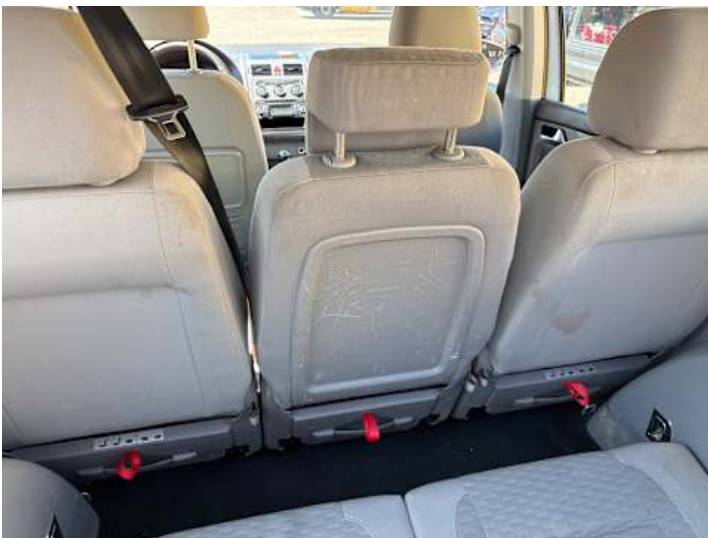
Innenraum (Diverse Schäden)

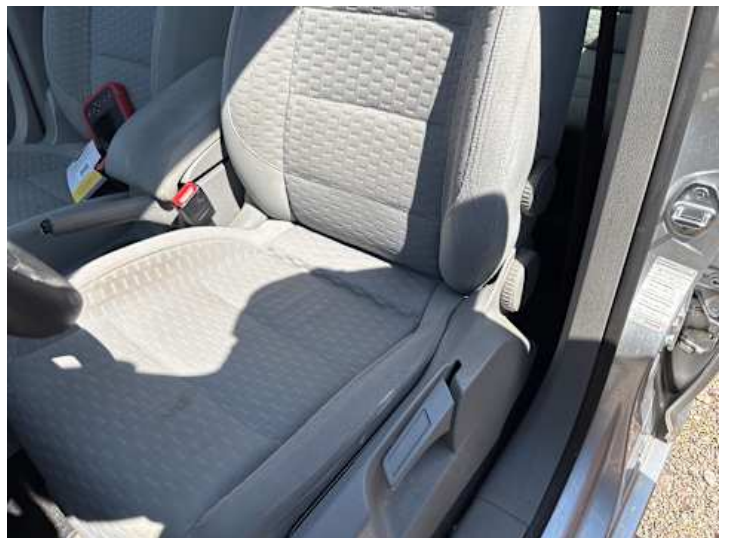
Innenraum (Diverse Schäden)

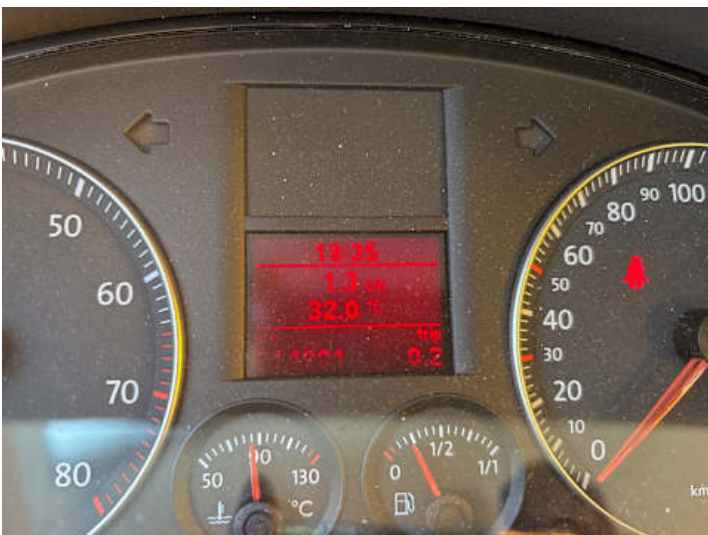
Innenraum (Diverse Schäden)

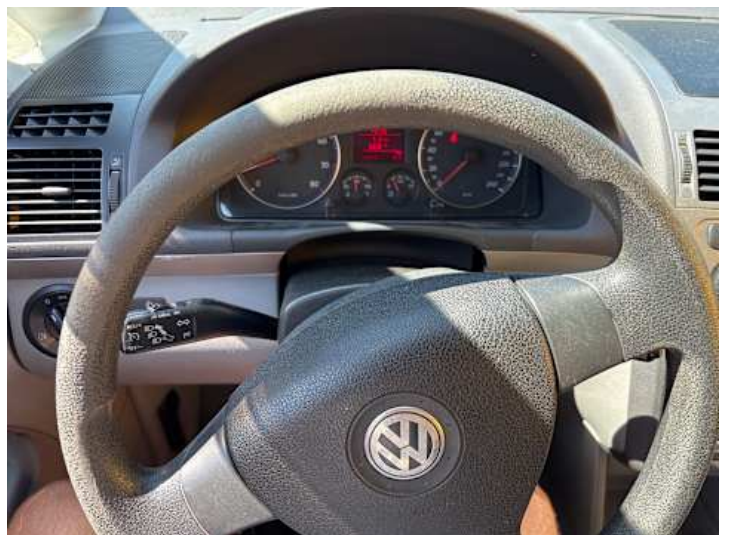
Innenraum (Diverse Schäden)

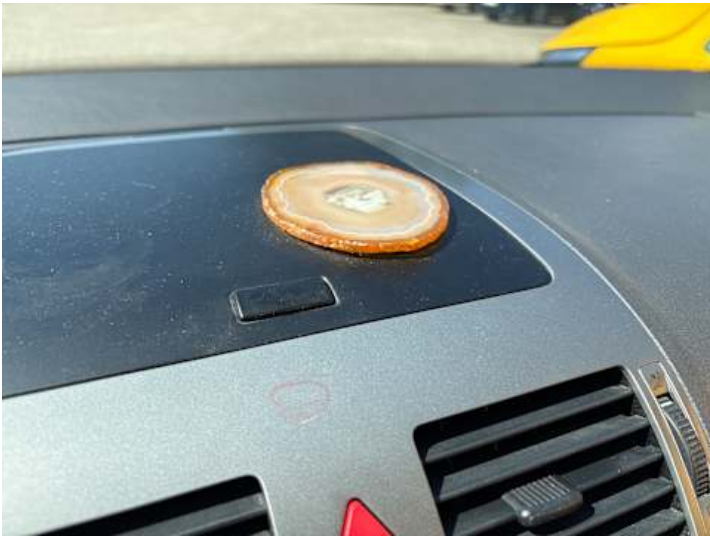
Innenraum (Diverse Schäden)

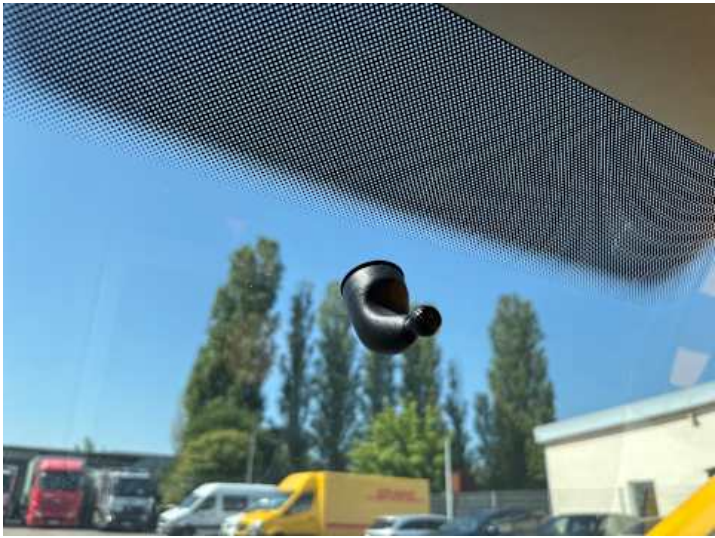
Innenraum (Diverse Schäden)

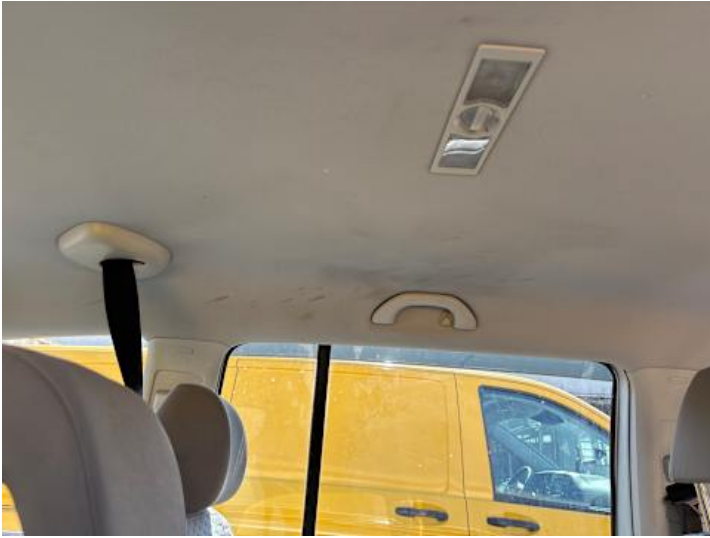
Innenraum (Verschmutzung)

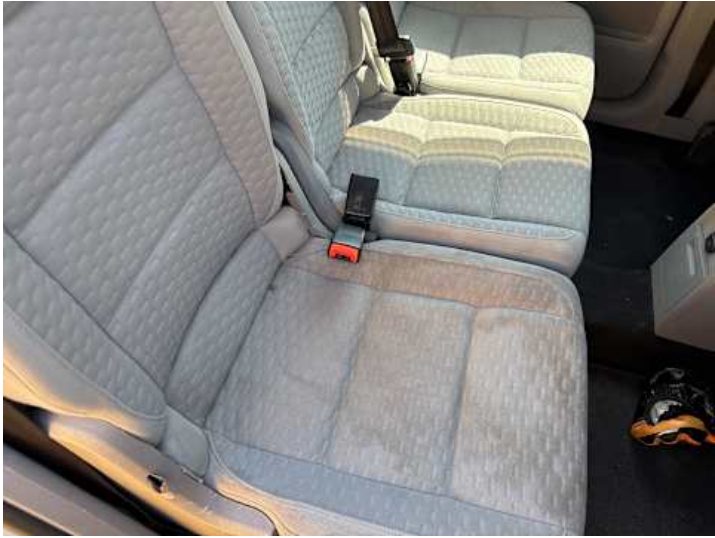
Innenraum (Verschmutzung)
