# WBACV41030LE31838

| <b>Hersteller</b> | BMW | <b>Restlauf bis Service</b> | -10 km |
| <b>Typ/Modell</b> | X5 xDrive25d | <b>HU (Bericht lag vor)</b> | 04/2027 |

## Zustandsbericht

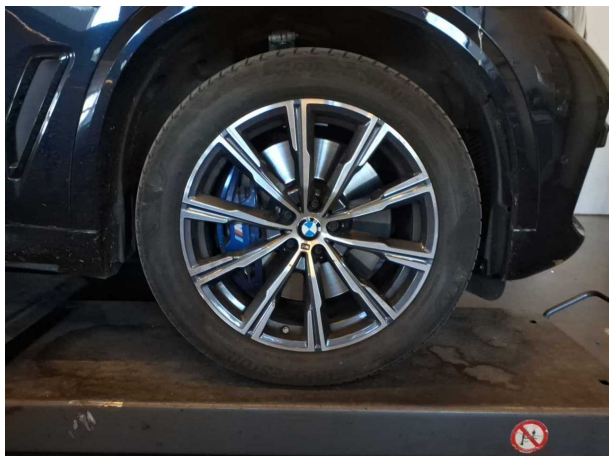
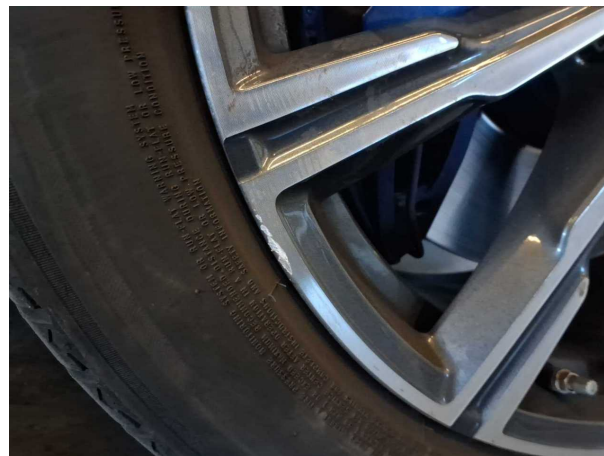
| Nr. | Bauteilgruppe | Beschreibung |
|---|---|---|
| 2 | Rad/Reifen | Leichtmetallfelge vorn rechts - verkratzt / verschürft - Wertminderung |

**Beschädigung #2:** Rad/Reifen: Leichtmetallfelge vorn rechts - verkratzt / verschürft - Wertminderung

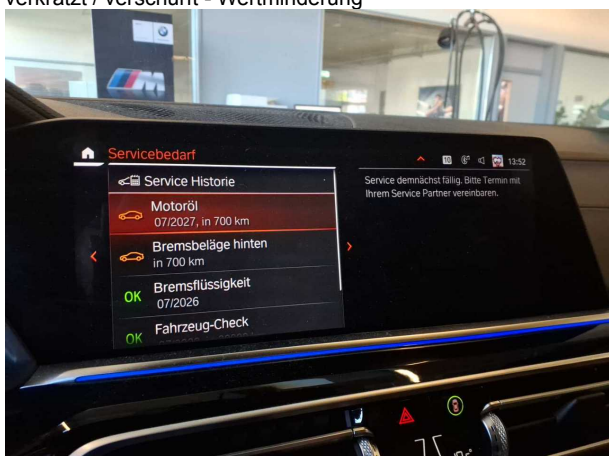
| Nr. | Bauteilgruppe | Beschreibung |
|---|---|---|
| 4 | Sonstiges | Inspektion/Wartung (Seit 10 km) - fällig - durchführen |

**Beschädigung #4:** Sonstiges: Inspektion/Wartung (Seit 10 km) - fällig - durchführen

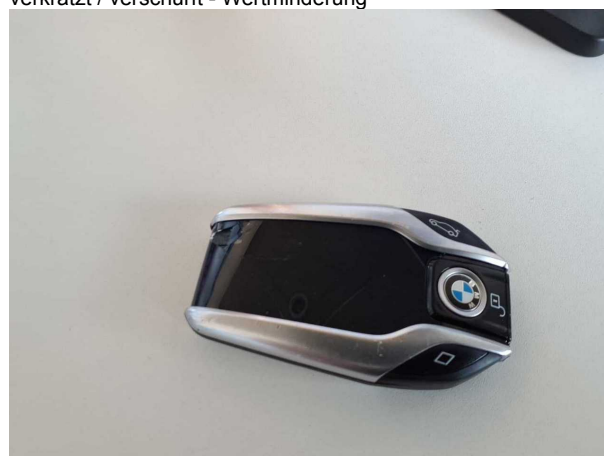
| Nr. | Bauteilgruppe | Beschreibung |
|---|---|---|
| 5 | Ausrüstung | Fahrzeugschlüssel (Display-Key) - beschädigt - erneuern |

**Beschädigung #5:** Ausrüstung: Fahrzeugschlüssel (Display-Key) - beschädigt - erneuern

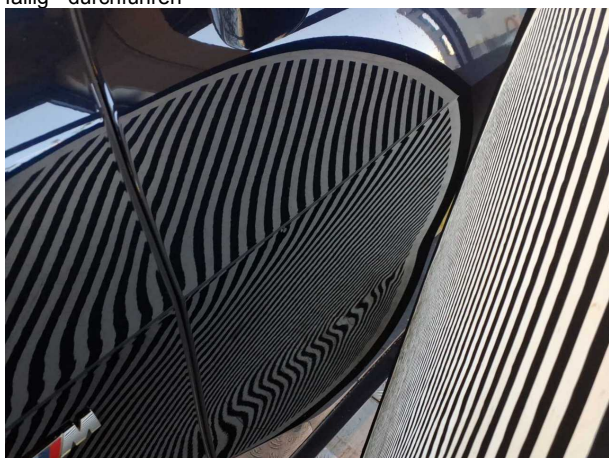
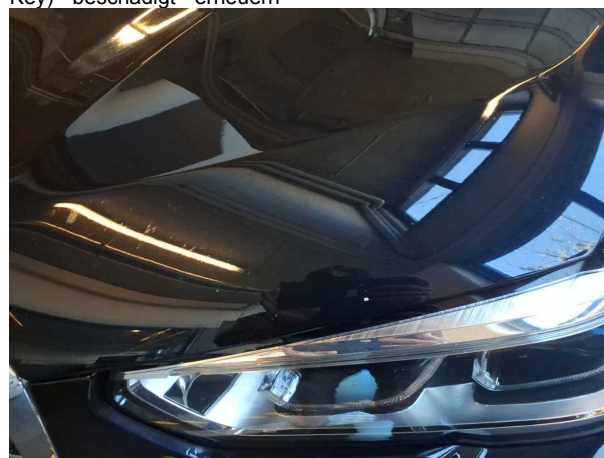
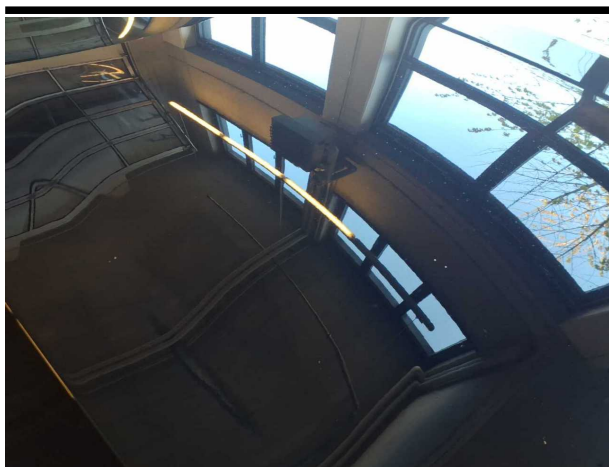
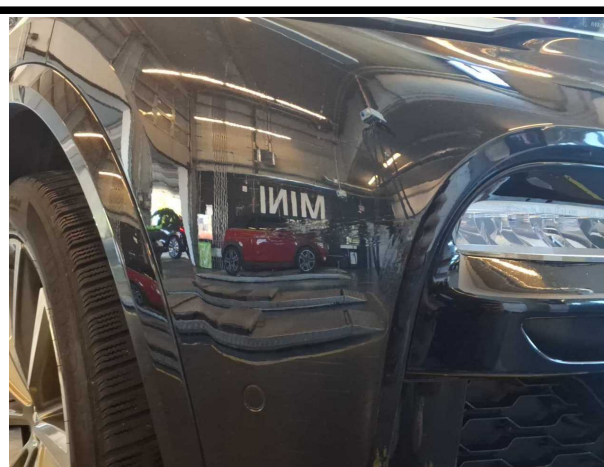
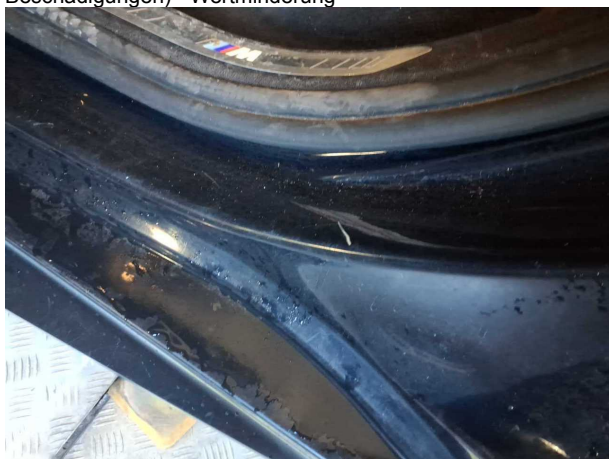
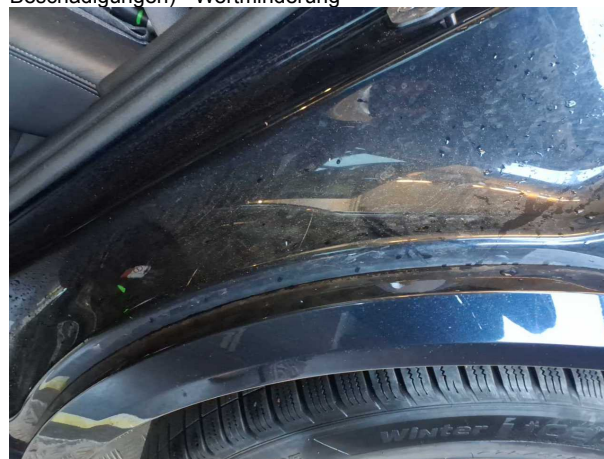
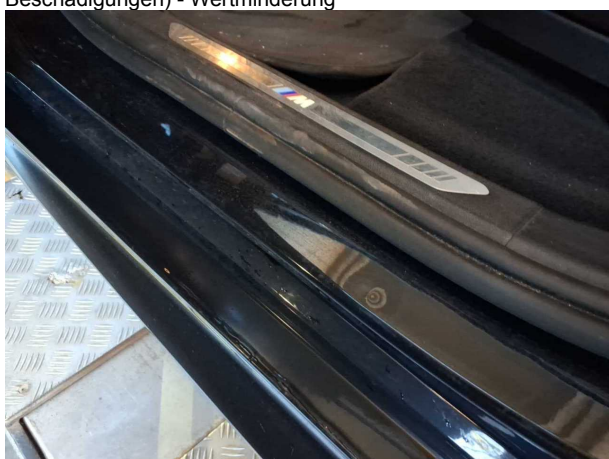
| Nr. | Bauteilgruppe | Beschreibung |
|---|---|---|
| 7 | Karosserie | Karosserie (div. Kratzer und Beschädigungen) - Wertminderung |

**Beschädigung #7:** Karosserie: Karosserie (div. Kratzer und Beschädigungen) - Wertminderung

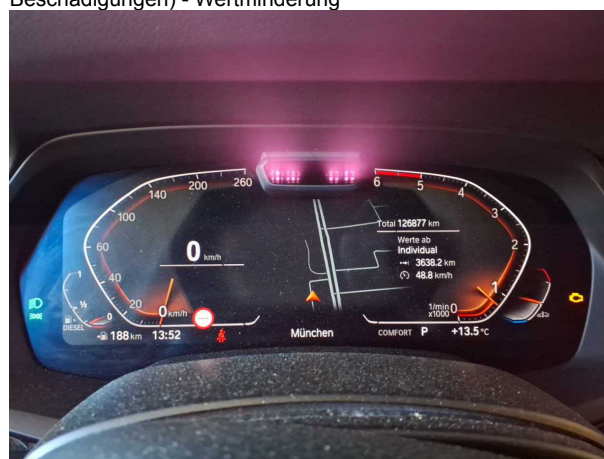
| Nr. | Bauteilgruppe | Beschreibung |
|---|---|---|
| 9 | Instrumententafel | Kontrollleuchte (Motorkontrollleuchte aktiv / Kosten sind geschätzt) - Diagnose durchführen |

**Beschädigung #9:** Instrumententafel: Kontrollleuchte (Motorkontrollleuchte aktiv / Kosten sind geschätzt) - Diagnose

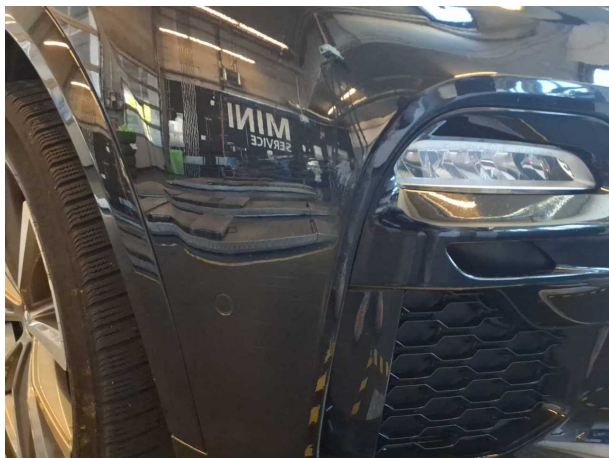
| Nr. | Ort |
|---|---|
| 1 | Stoßfänger vorne, nicht fachgerecht ausgeführt, Reparaturrechnung nicht vorhanden |

**Nachlackierung 1:** Stoßfänger vorne
