## Hyundai Kona Trend Elektro 2WD

EZ 11/2021 | Geländewagen | Elektrisch | Automatikgetriebe |  
102.022km  
Besteuerung: Differenzbesteuert (§25a UStG)  
Fahrzeugstandort: 92\*\*\*  
Fahrzeug aufgenommen am: 30.07.2026

# Hinweise zum Zustandsbericht

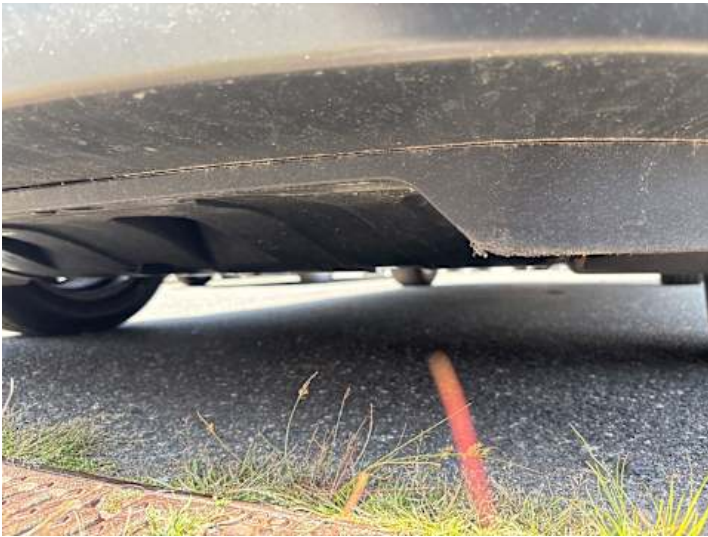
Stoßstange vorne (Kratzer)

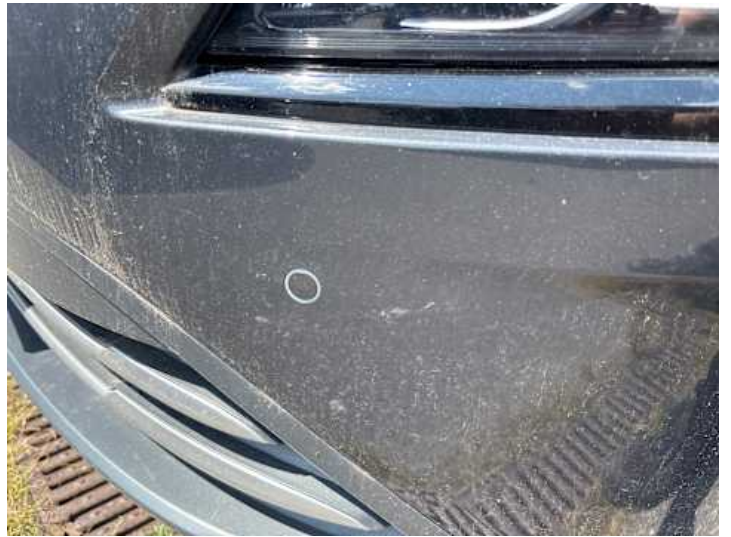
Stoßstange vorne (Kratzer)

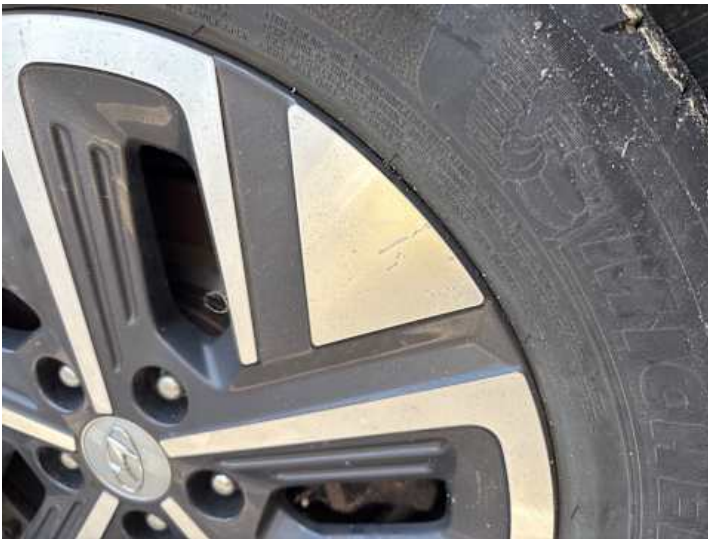
Rad (Kratzer)

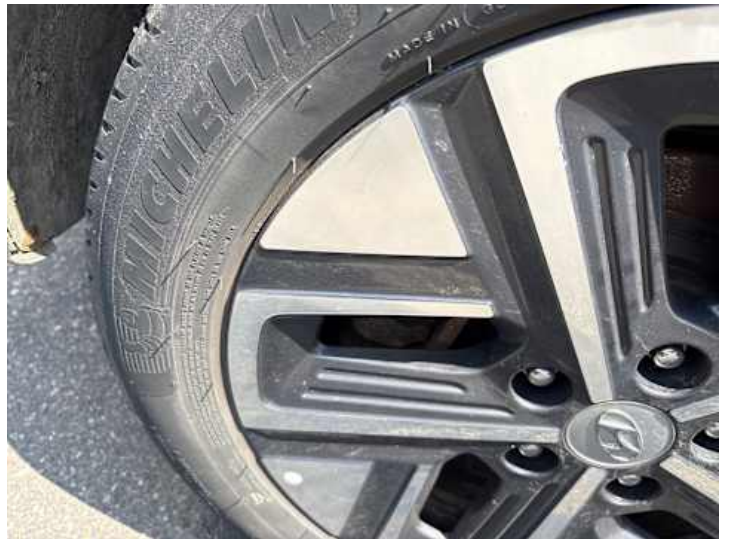
Rad (Kratzer)

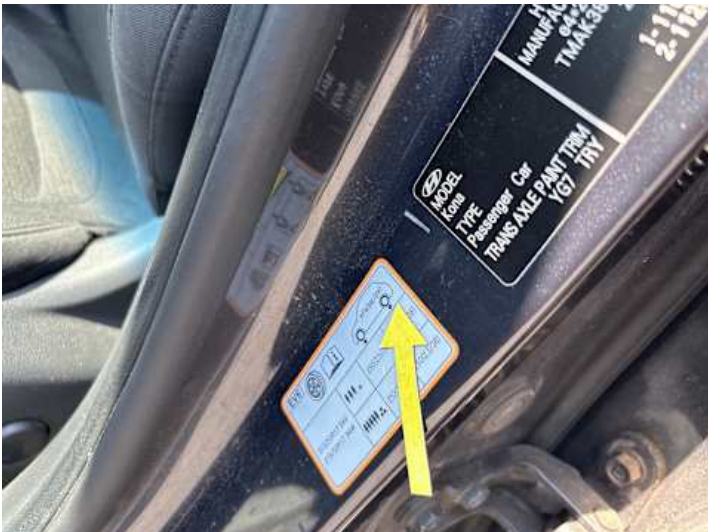
Fahrtür (Lackschaden, Kratzer)

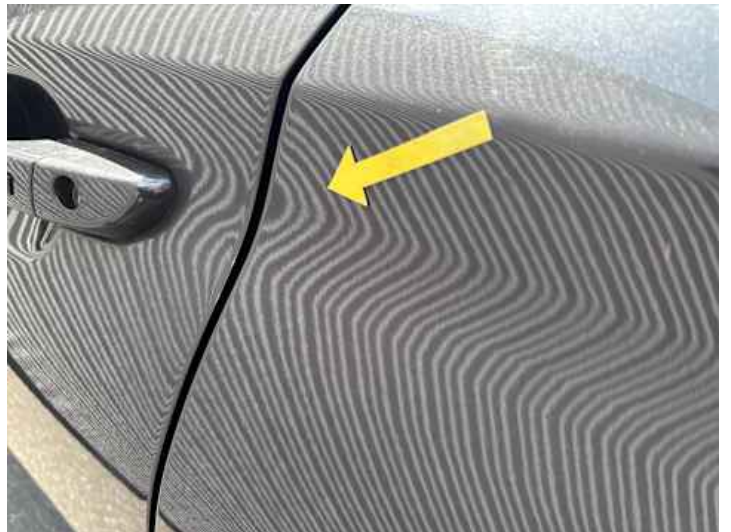
Türe hinten links (Delle)

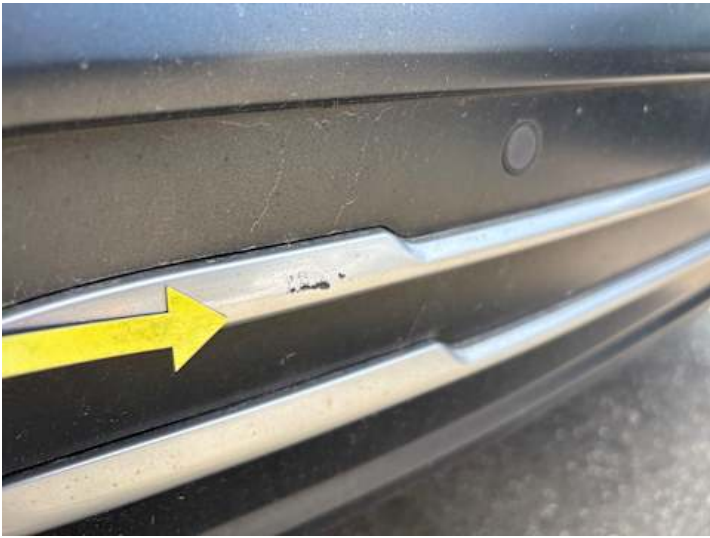
Stoßstange hinten (Kratzer)

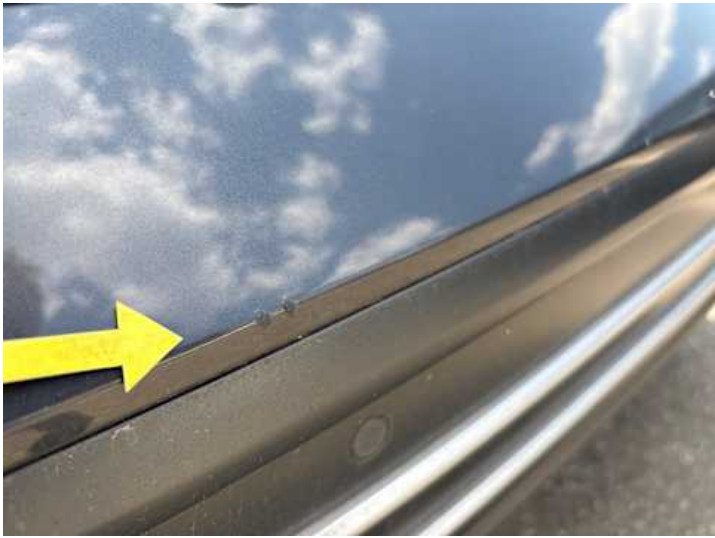
Stoßstange hinten (Kratzer)

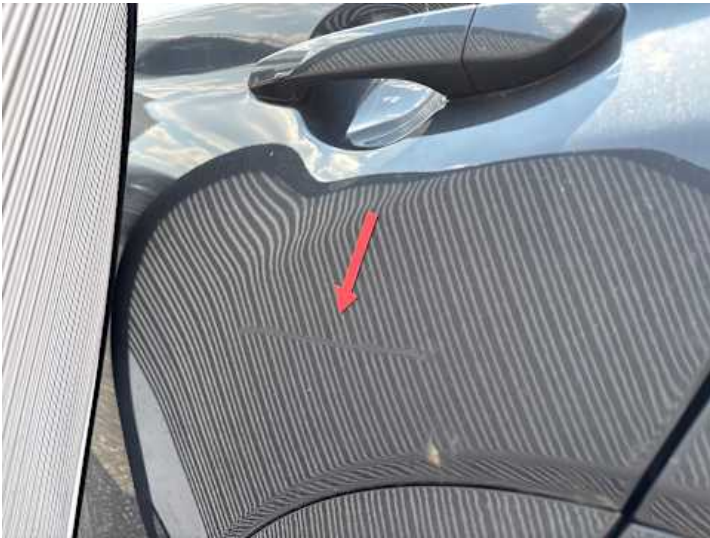
Seitenteil hinten links (Lackschaden, Unsachgemäß instand gesetzt)

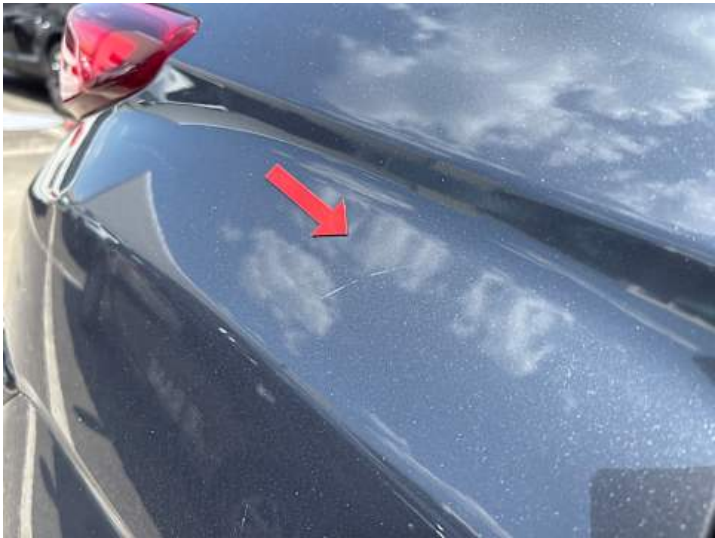
Seitenteil hinten rechts (Kratzer)

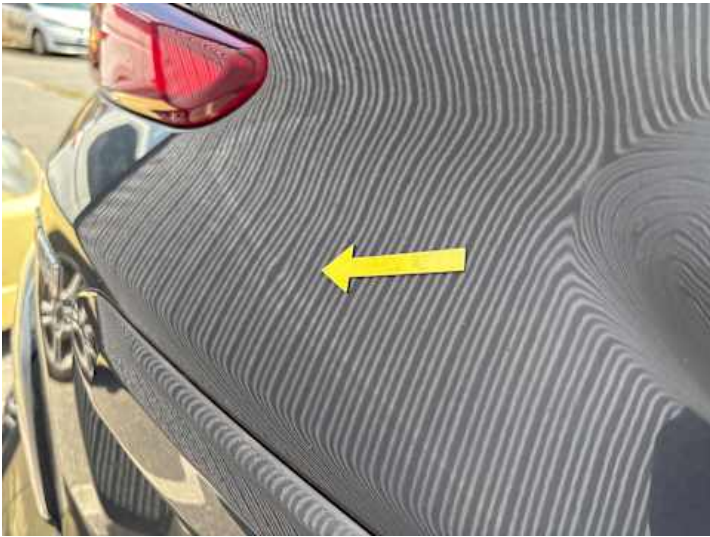
Heckklappe (Delle)

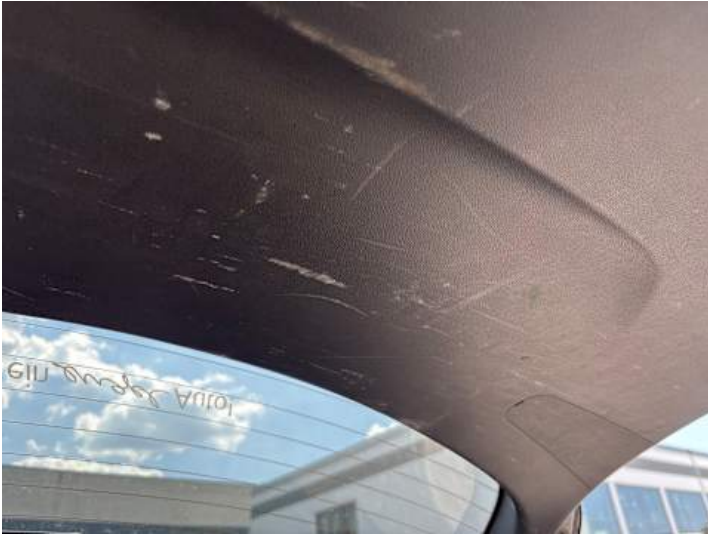
Innenraum (Kratzer)

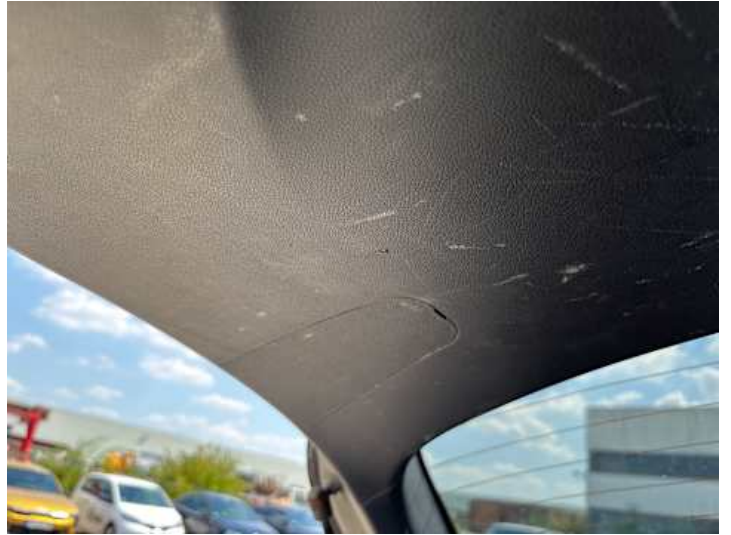
Innenraum (Kratzer)

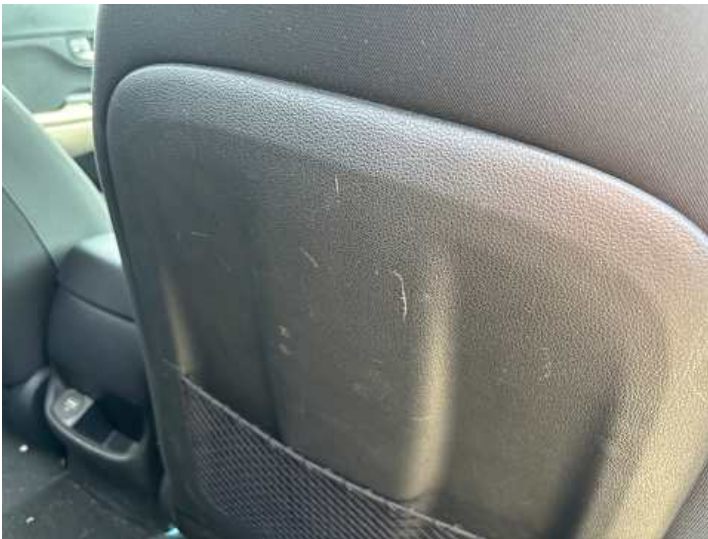
Innenraum (Kratzer)

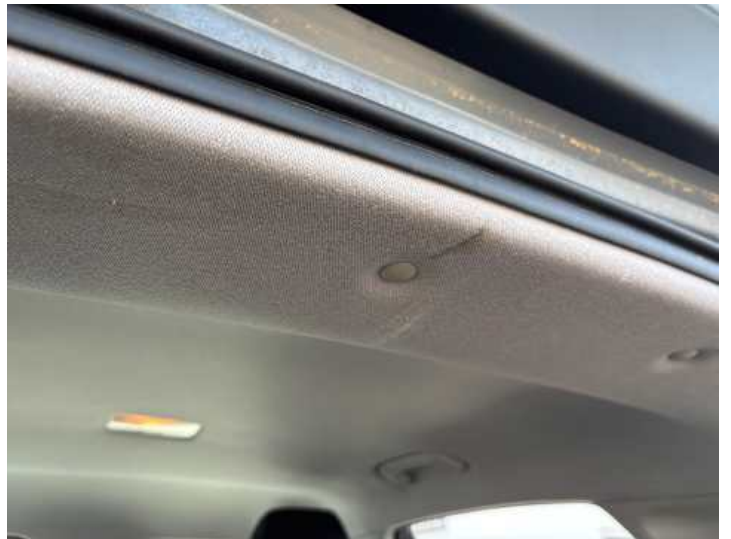
Innenraum (Verschmutzung)

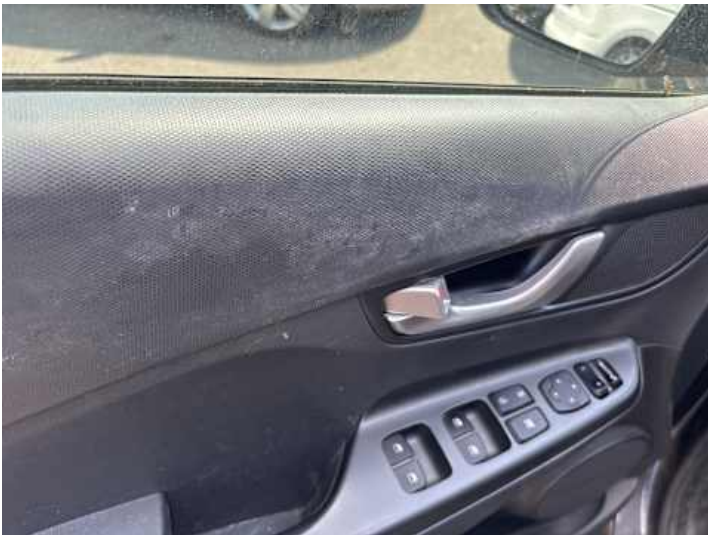
Innenraum (Verschmutzung)
