## Ford EcoSport Cool & Connect

EZ 08/2021 | Geländewagen | Benzin | Schaltgetriebe | 87.124km  
Besteuerung: Differenzbesteuert (§25a UStG)  
Fahrzeugstandort: 22\*\*\*  
Fahrzeug aufgenommen am: 07.08.2026

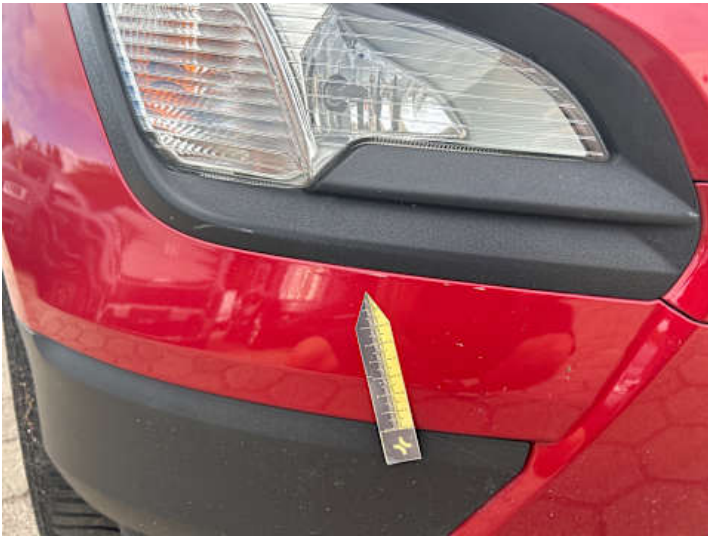
Stoßstange vorne (Kratzer)

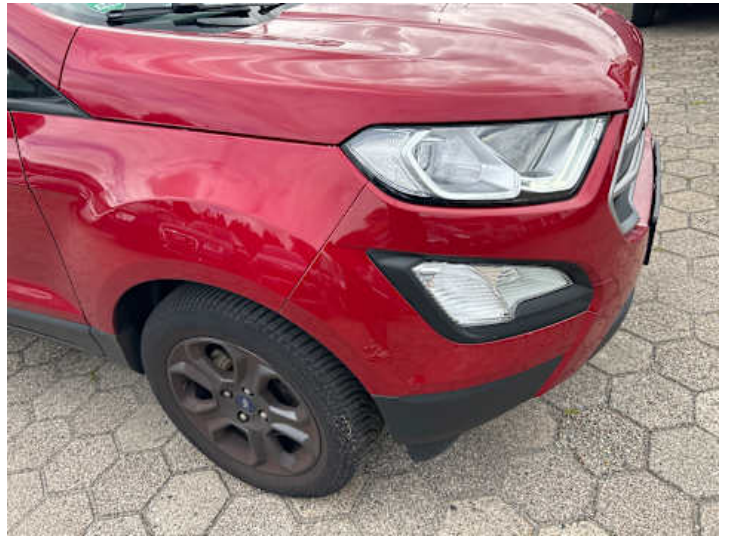
Stoßstange vorne (Anderer Schaden): Farbunterschied zwischen den einzelnen Bauteilen

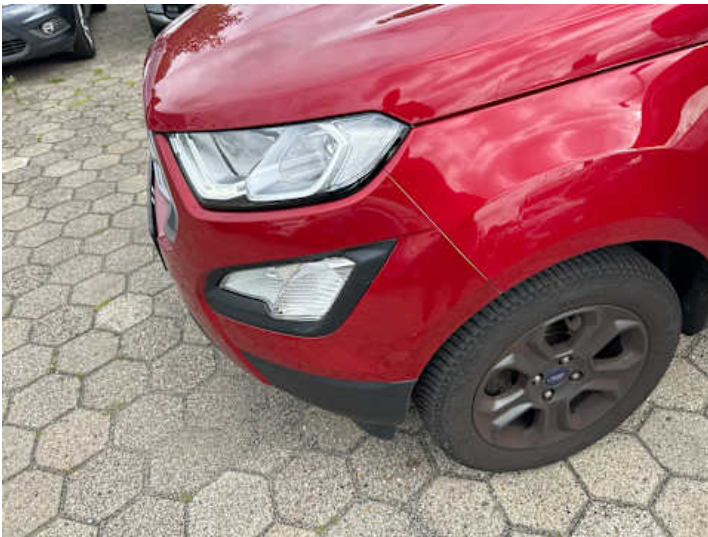
Stoßstange vorne (Anderer Schaden): Farbunterschied zwischen den einzelnen Bauteilen

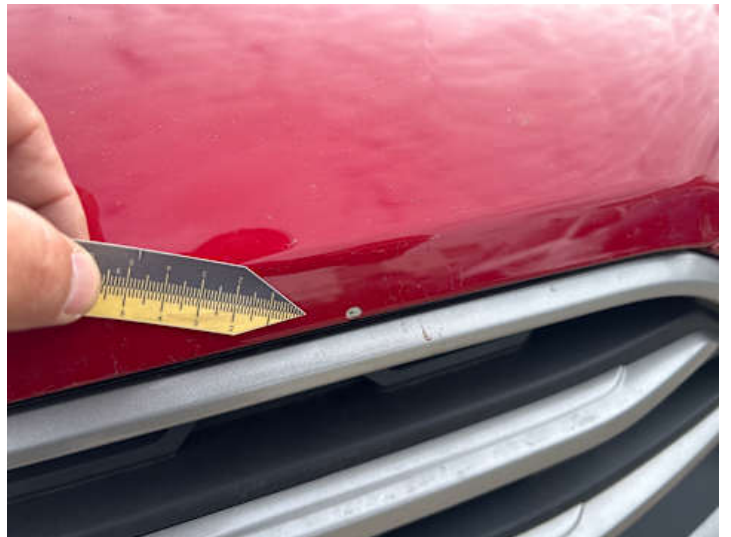
Motorhaube (Steinschlag)

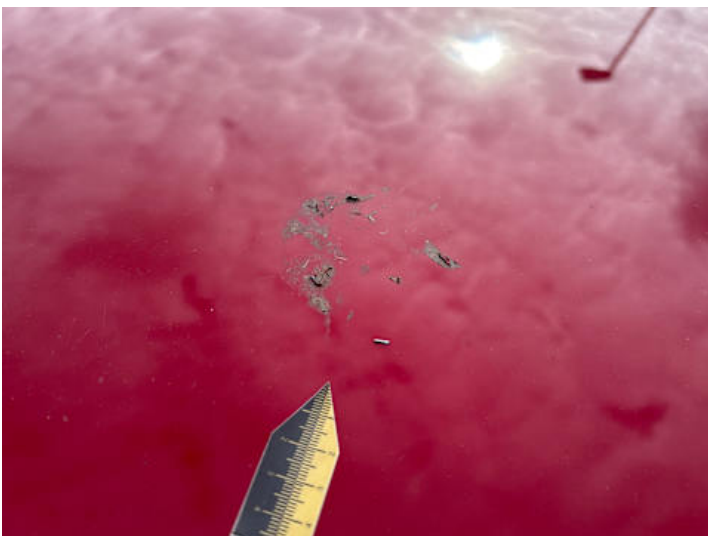
| Fahrzeugteil | Lackschichtdicke (in µm) | Fahrzeugteil | Lackschichtdicke (in µm) |
|---|---|---|---|
| Motorhaube | 280 | Heckklappe | 130 |

Motorhaube (Lackschaden)

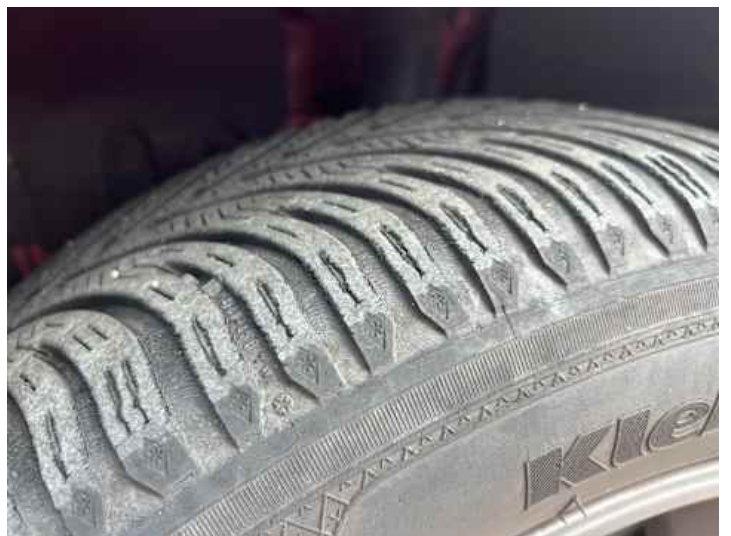
Rad (vehicle.damage-label.porous)

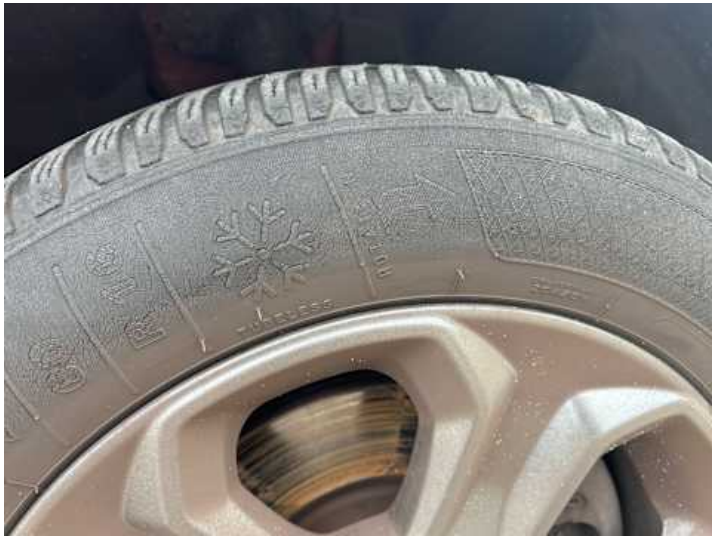
Rad (vehicle.damage-label.porous)

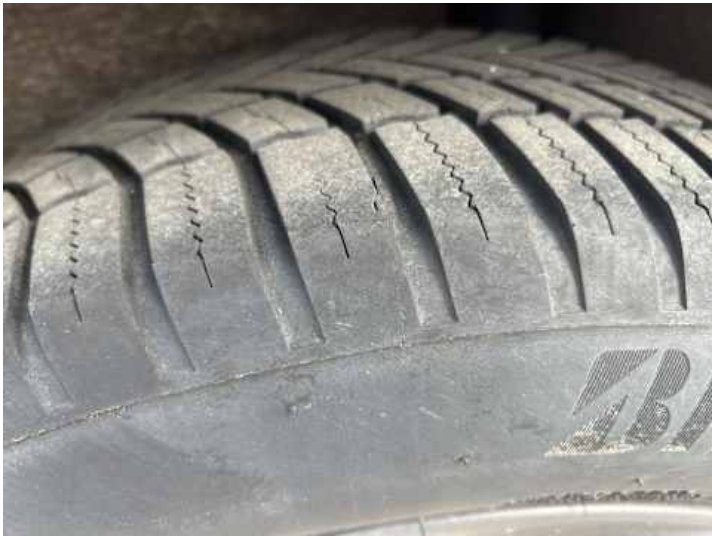
Rad (vehicle.damage-label.porous)

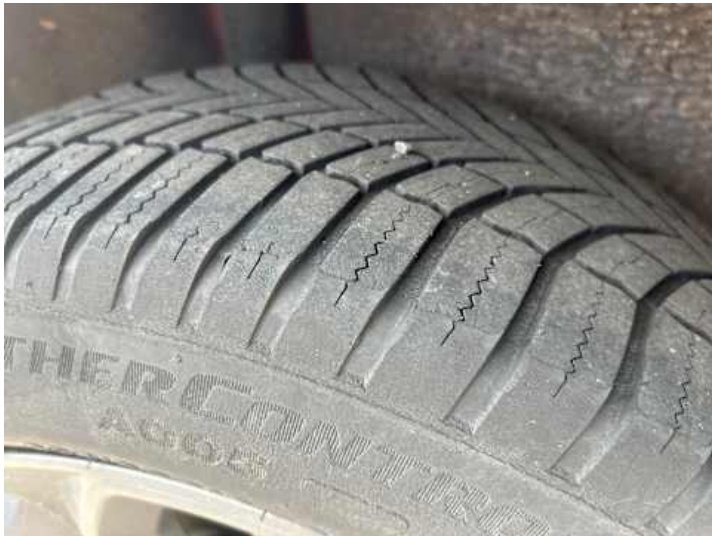
Rad (vehicle.damage-label.porous)

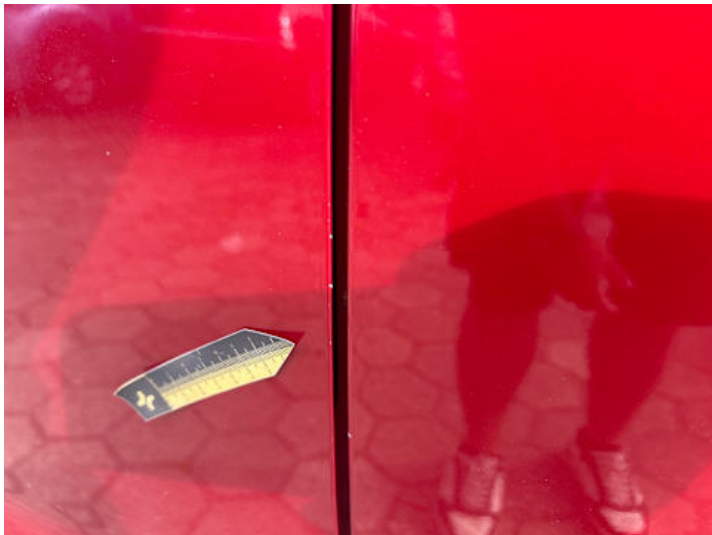
Fahrtür (Kratzer)

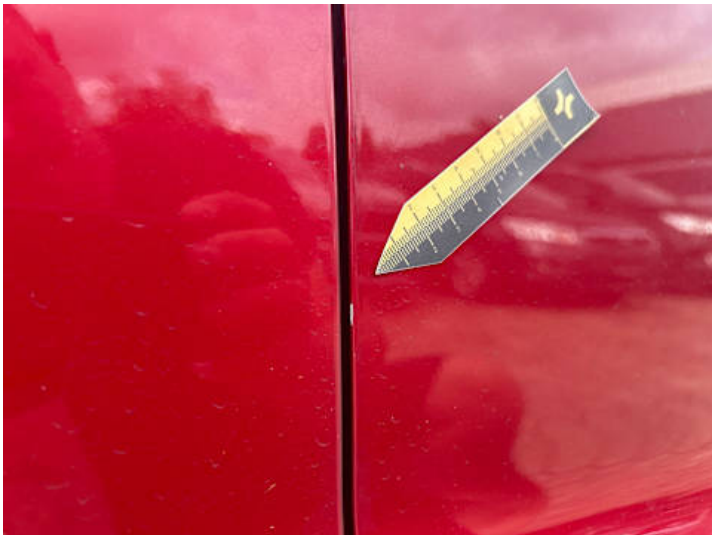
Beifahrtür (Kratzer)

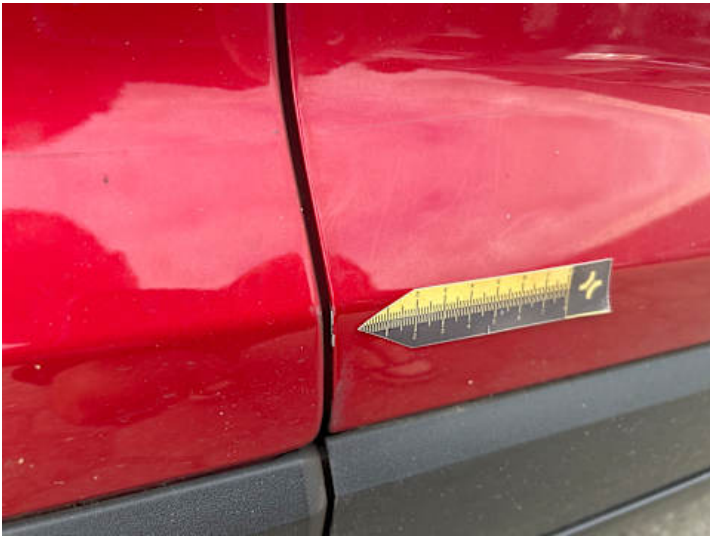
Beifahrertür (Kratzer)

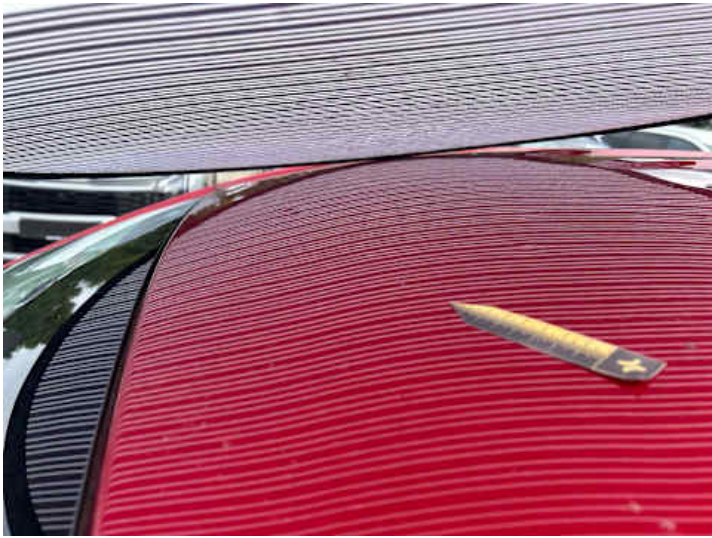
Dach (Delle)

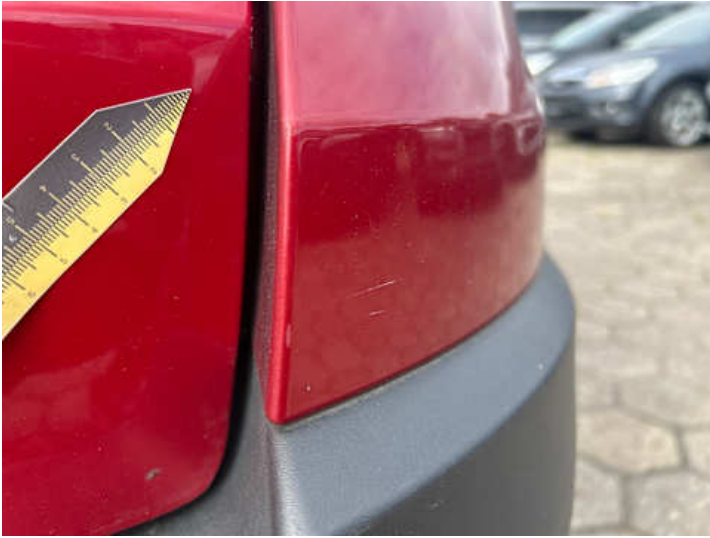
Stoßstange hinten (Kratzer)

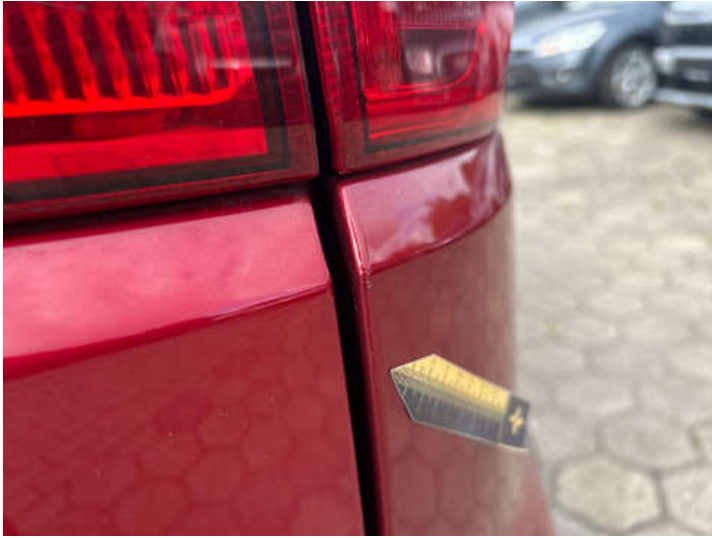
Stoßstange hinten (Kratzer)

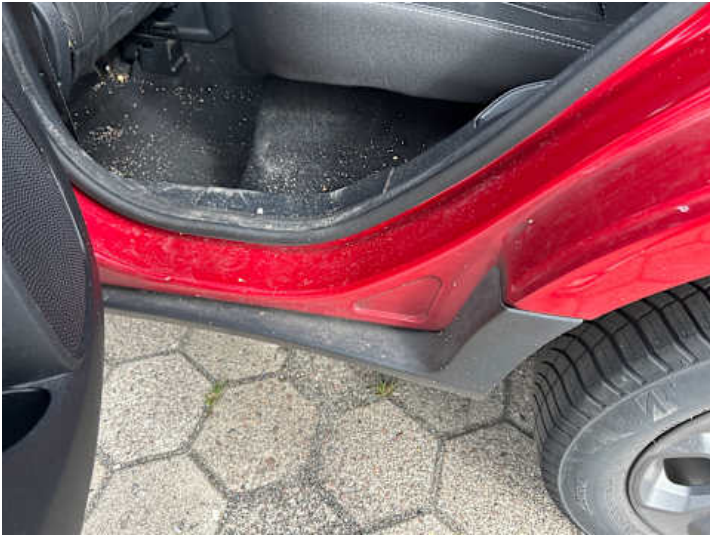
Schweller links (Kratzer)

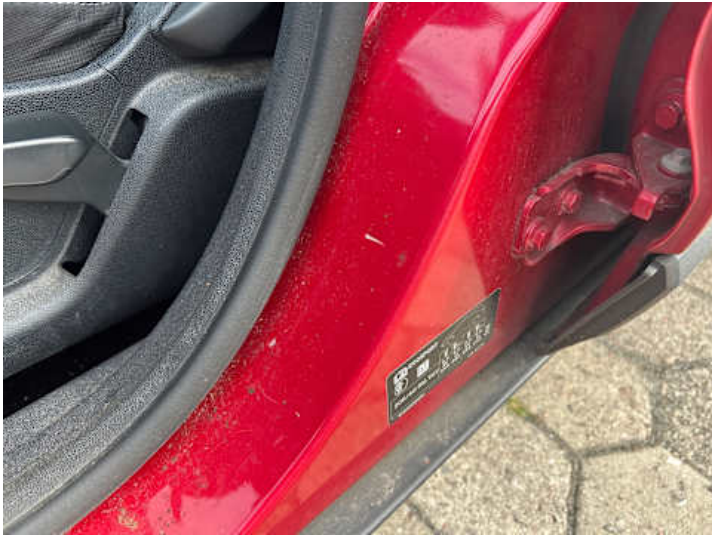
Schweller links (Kratzer)

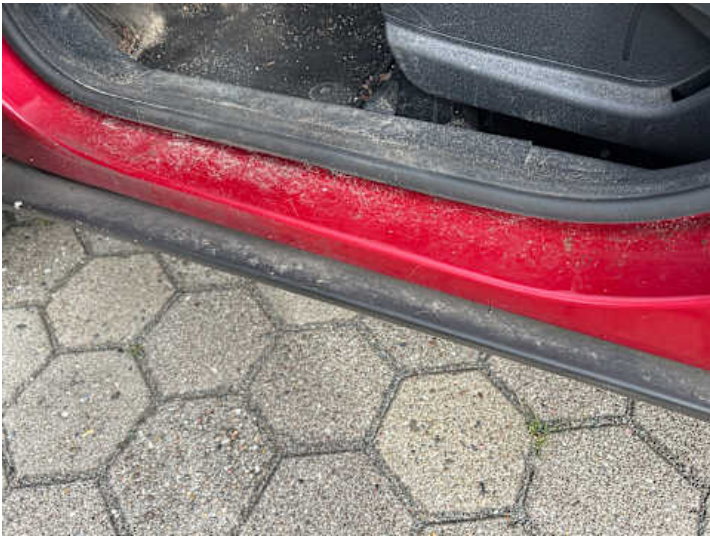
Schweller links (Kratzer)

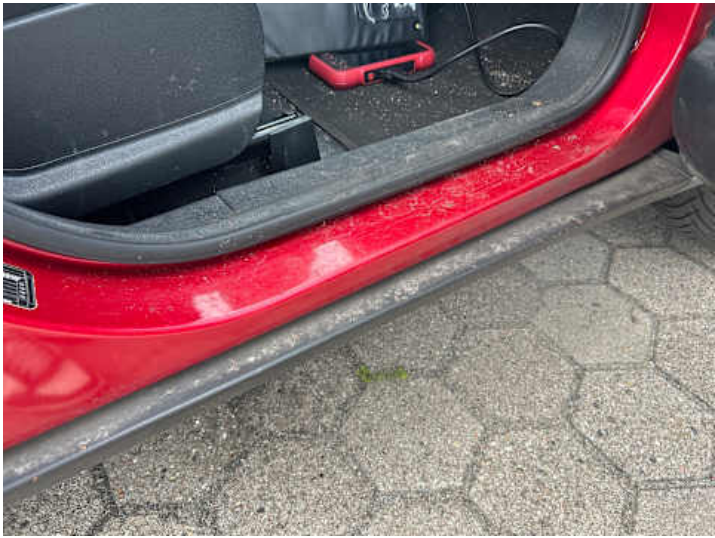
Schweller rechts (Kratzer)

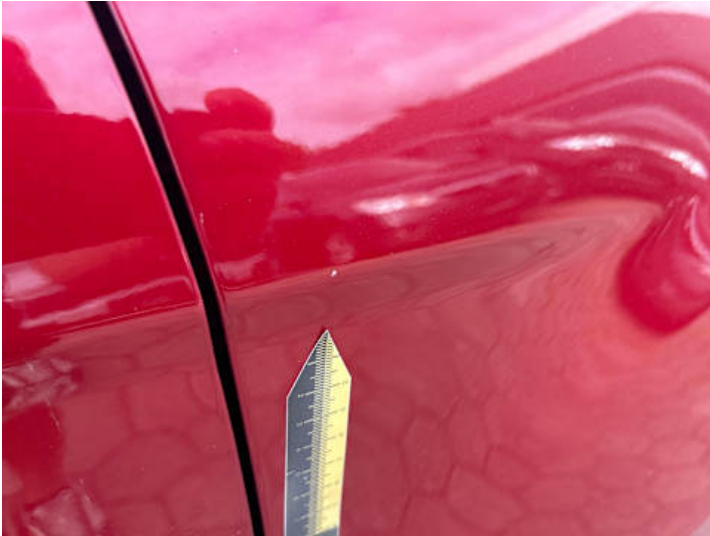
Kotflügel vorne rechts (Kratzer)

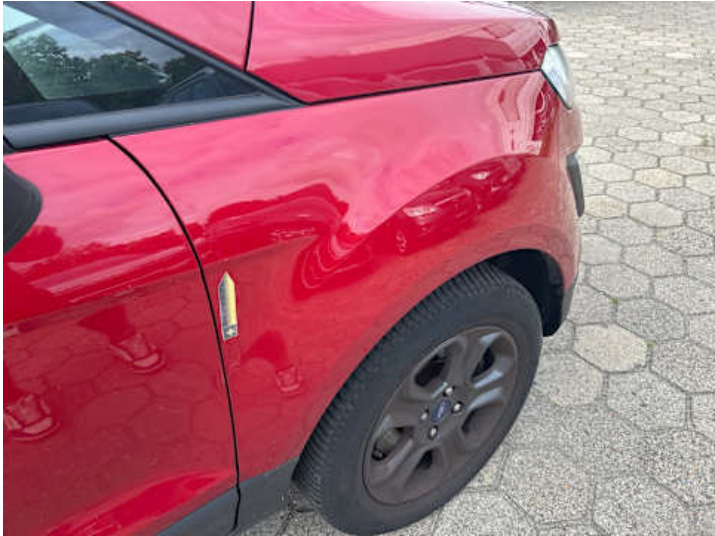
Kotflügel vorne rechts (Kratzer)

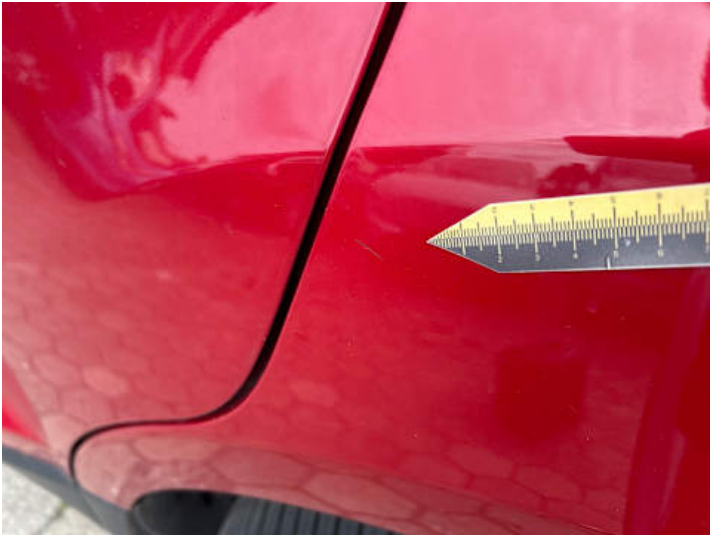
Seitenteil hinten links (Kratzer)

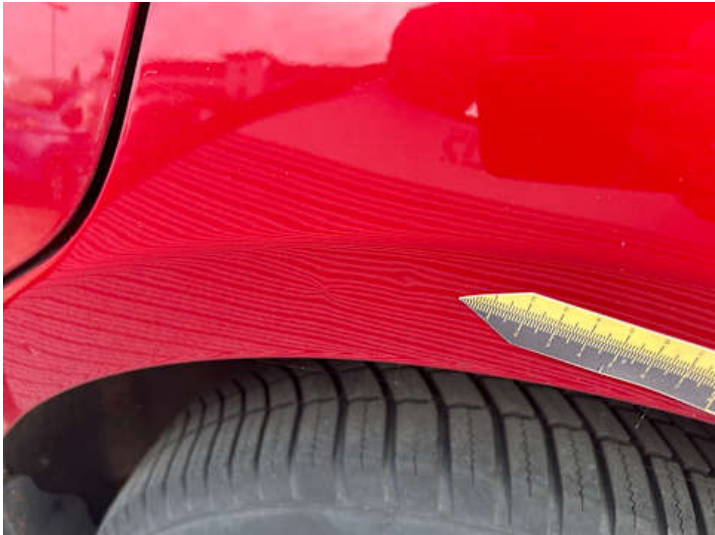
Seitenteil hinten links (Delle)

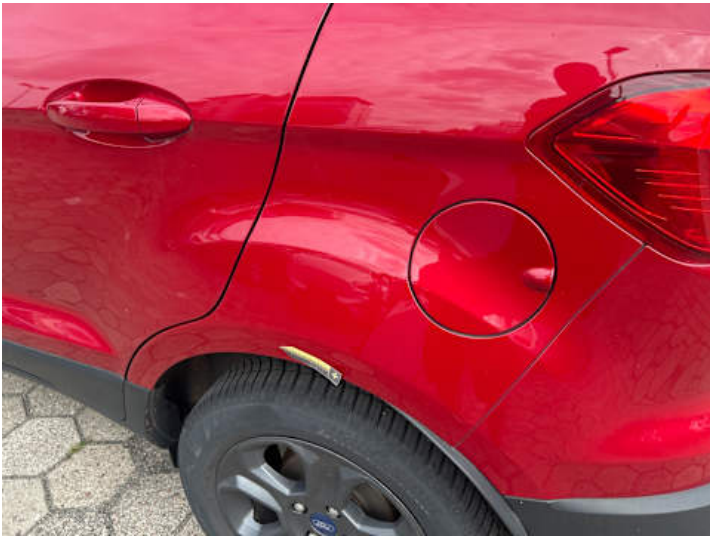
Seitenteil hinten links (Delle)

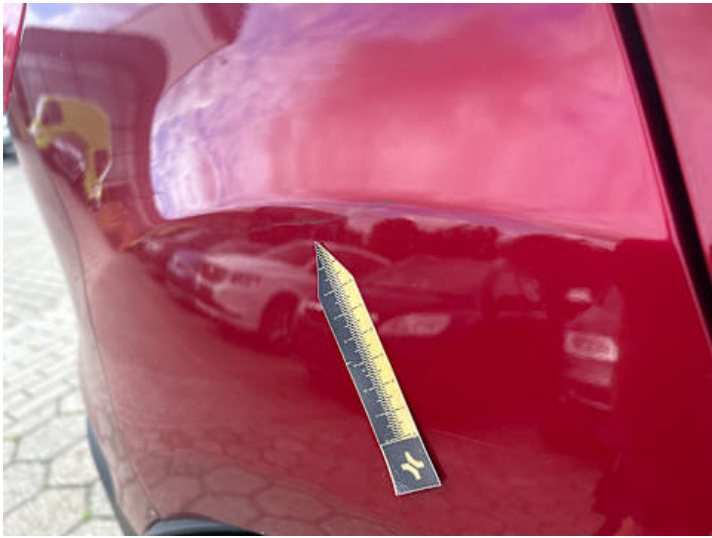
Seitenteil hinten rechts (Kratzer)

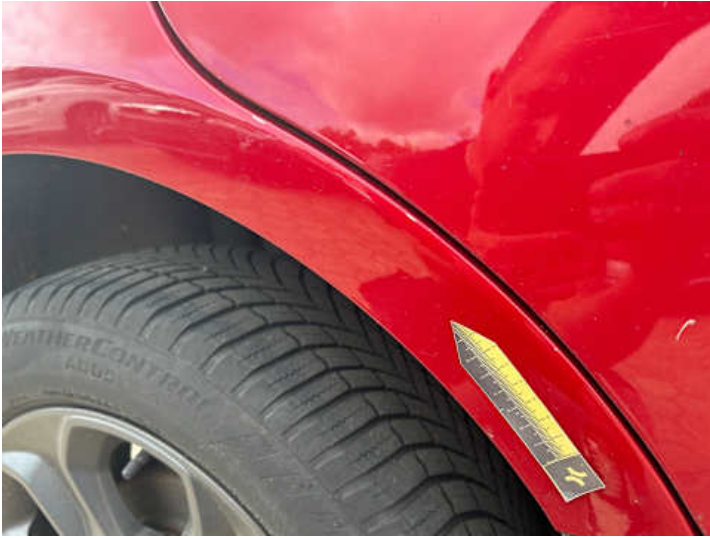
Seitenteil hinten rechts (Kratzer)

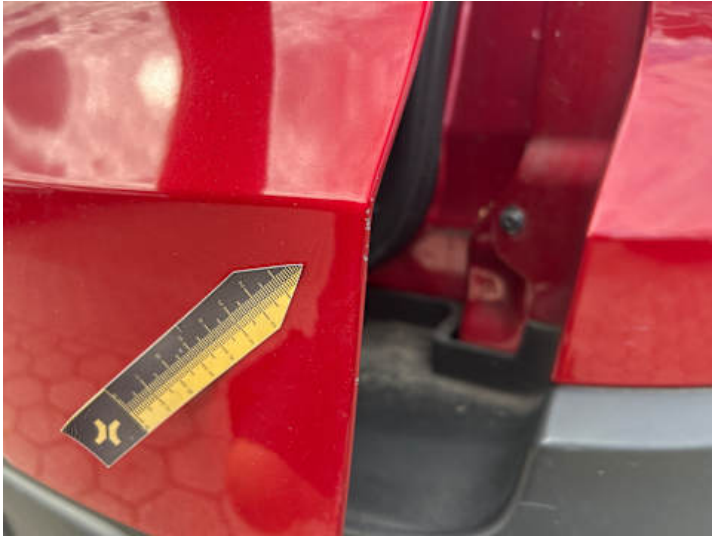
Heckklappe (Kratzer)

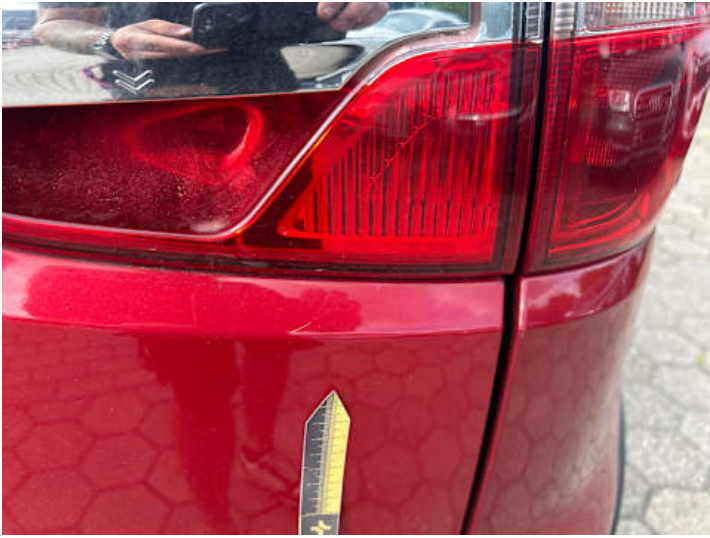
Heckklappe (Kratzer)

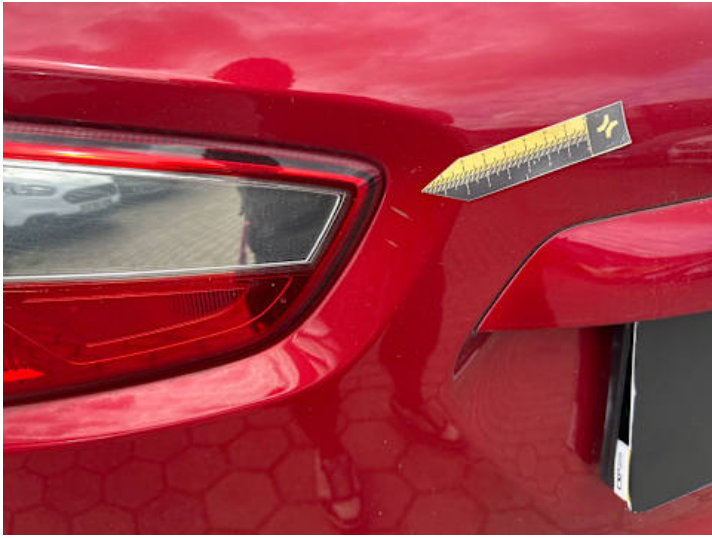
Heckklappe (Kratzer)

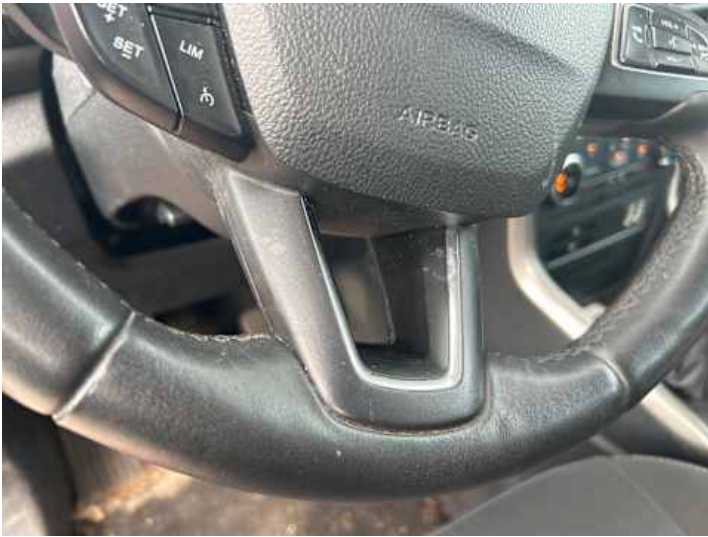
Innenraum (Verschleiß)

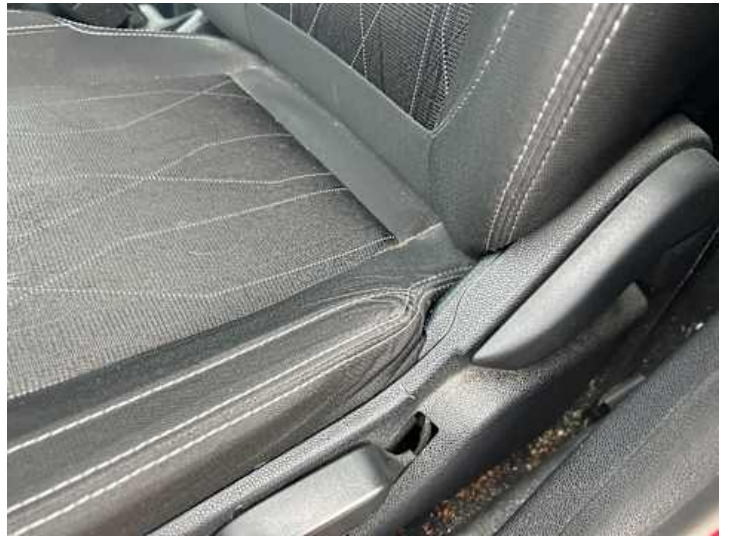
Innenraum (Verschleiß)

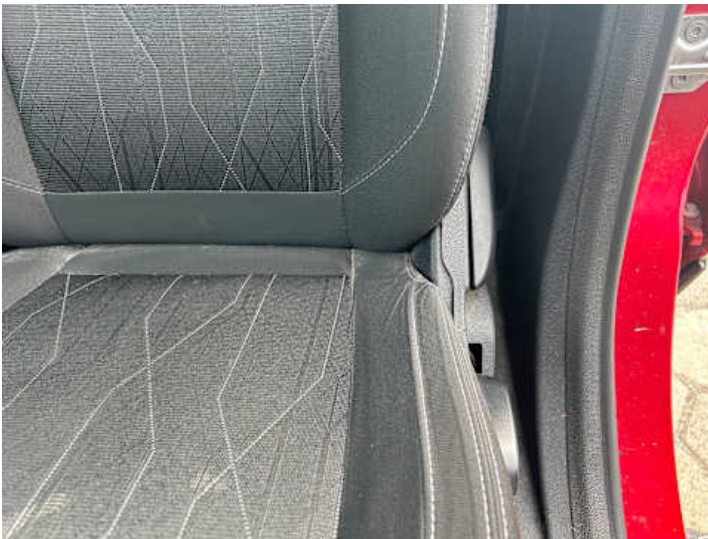
Innenraum (Verschleiß)

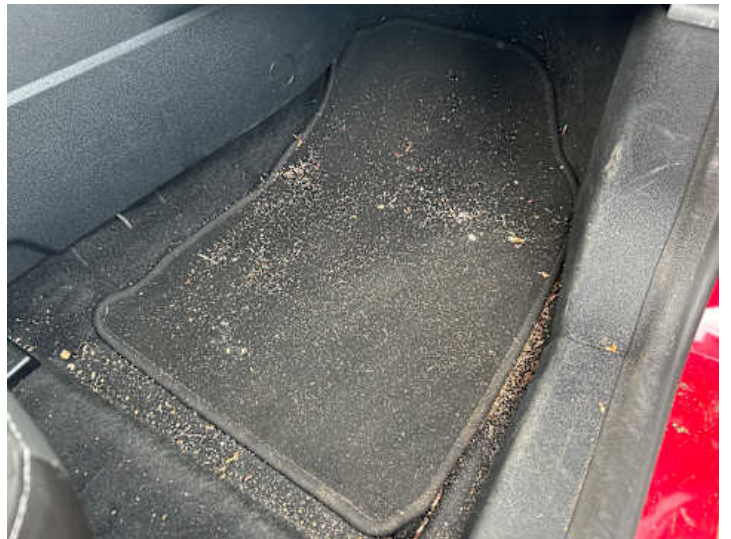
Innenraum (Verschmutzung)

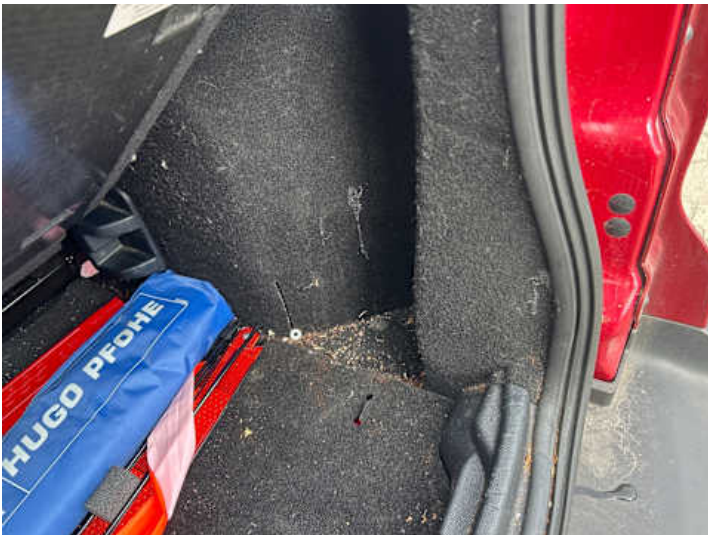
Innenraum (Verschmutzung)

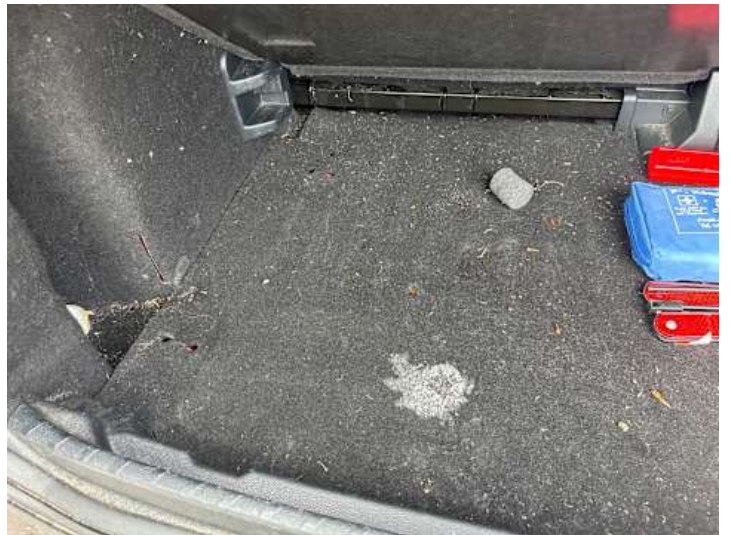
Innenraum (Verschmutzung)

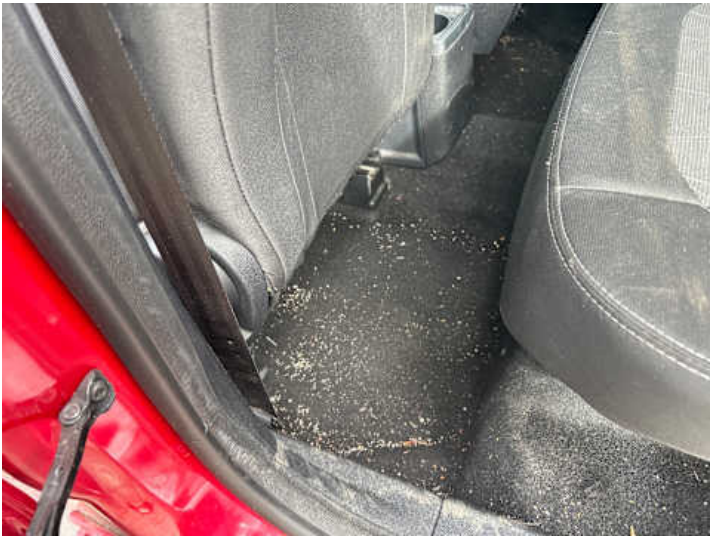
Innenraum (Verschmutzung)

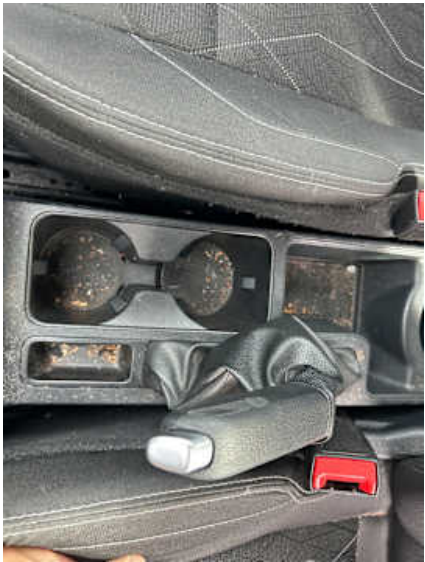
Innenraum (Verschmutzung)

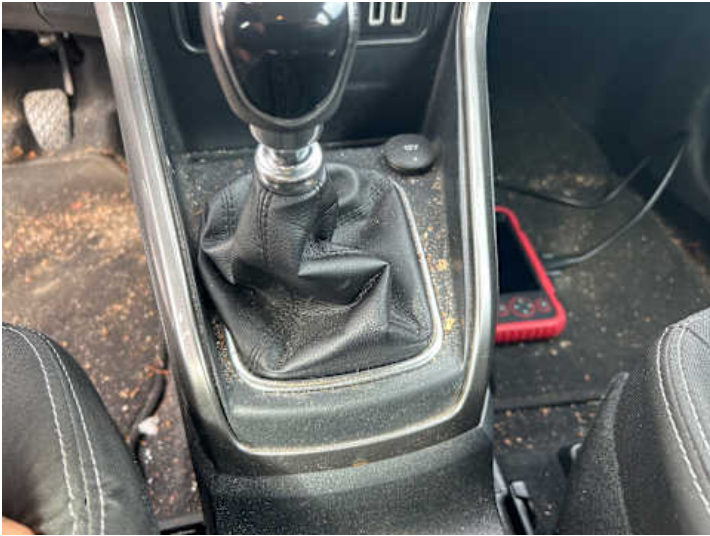
Innenraum (Verschmutzung)

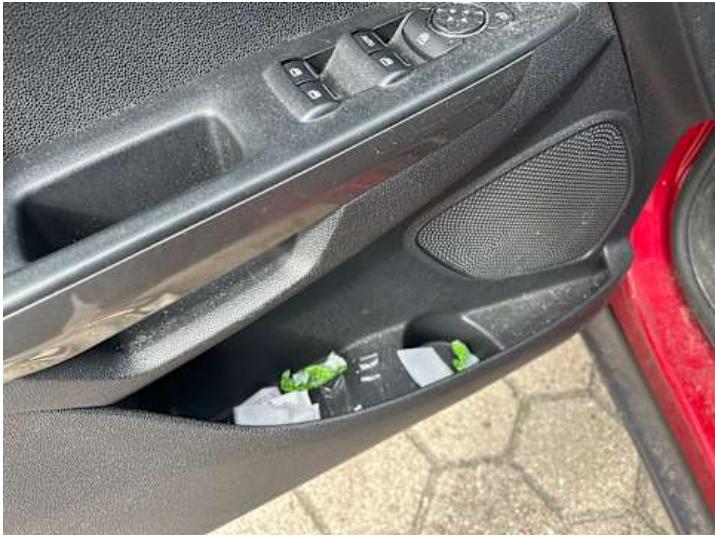
Innenraum (Verschmutzung)

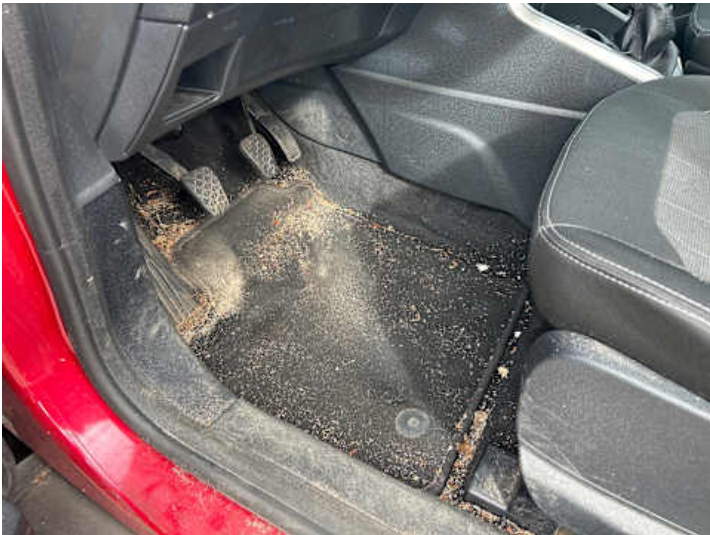
Innenraum (Verschmutzung)
