## Mercedes-Benz 313/314/316 CDI 4X4

EZ 01/2018 | Pritschenwagen | Diesel | Schaltgetriebe | 169.703km  
Besteuerung: Regelbesteuert (Deutschland)  
Fahrzeugstandort: 31\*\*\*  
Fahrzeug aufgenommen am: 12.08.2026

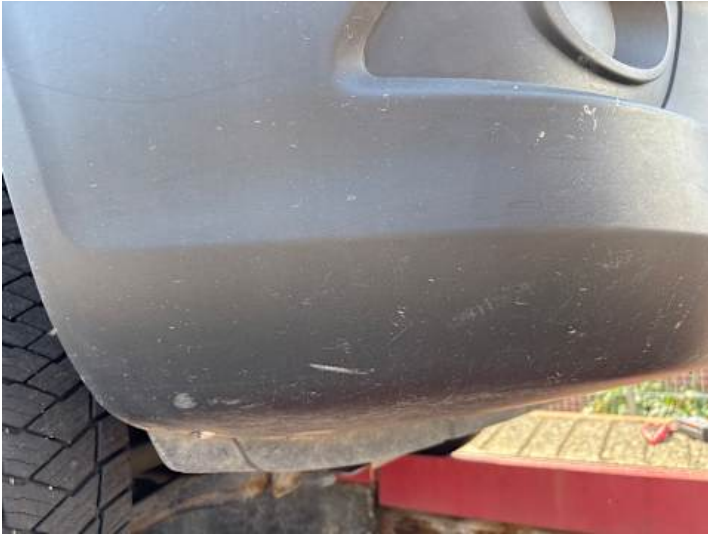
Stoßstange vorne (Kratzer)

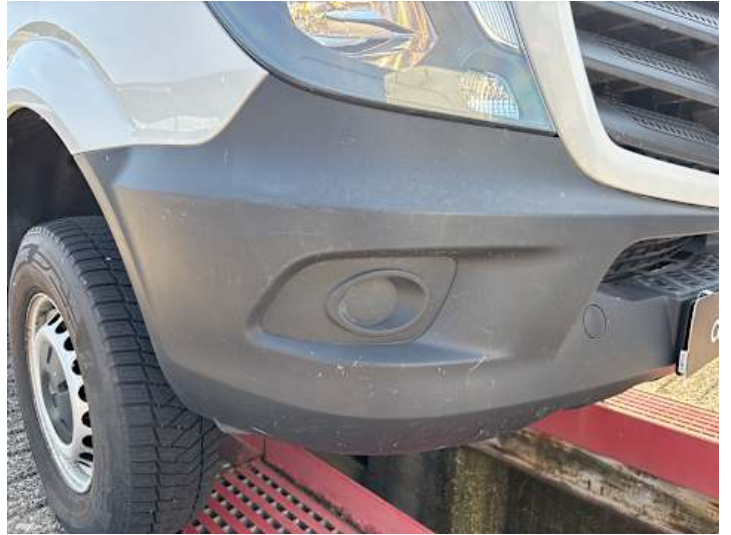
Stoßstange vorne (Kratzer)

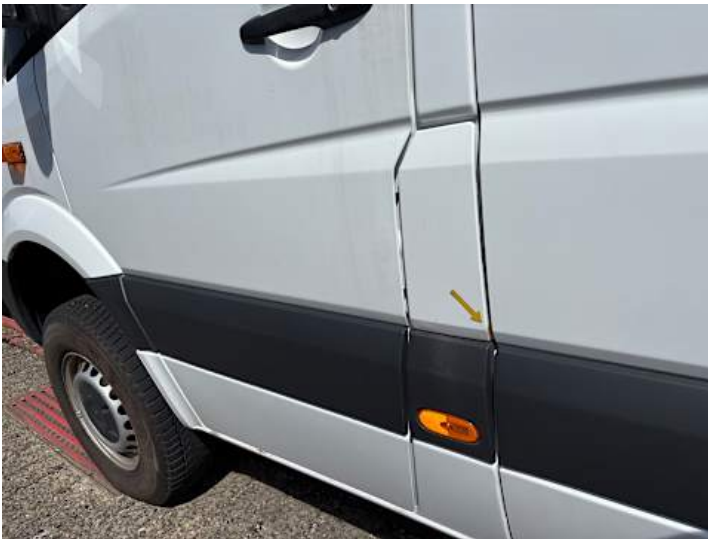
Fahrertür (Rost)

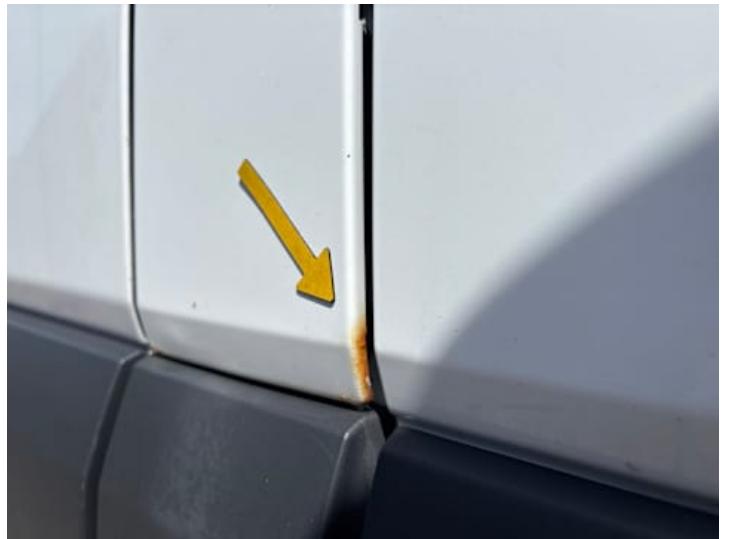
Fahrertür (Rost)

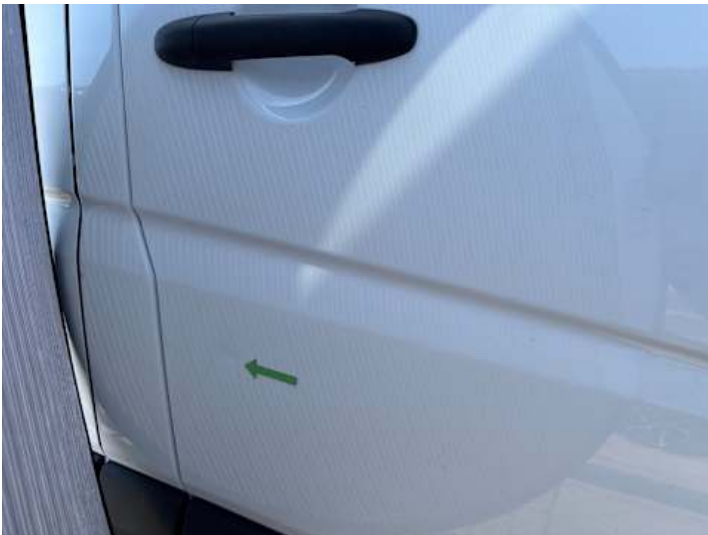
Beifahrertür (Delle, Kratzer)

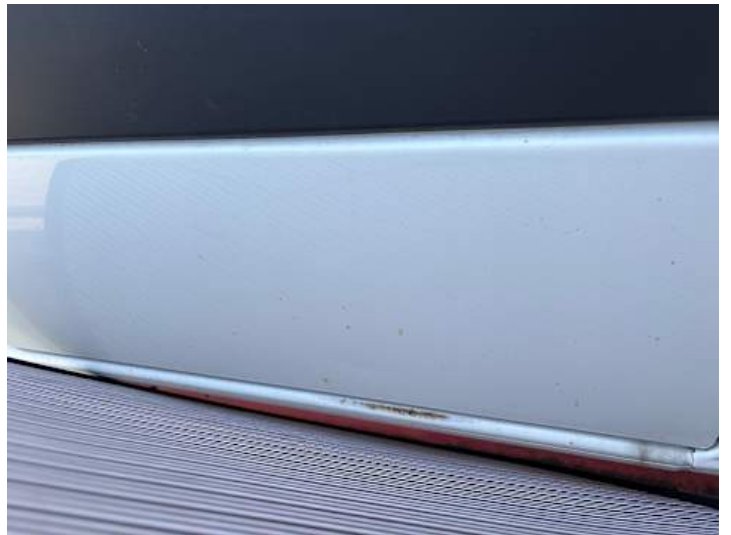
Beifahrertür (Delle, Kratzer)

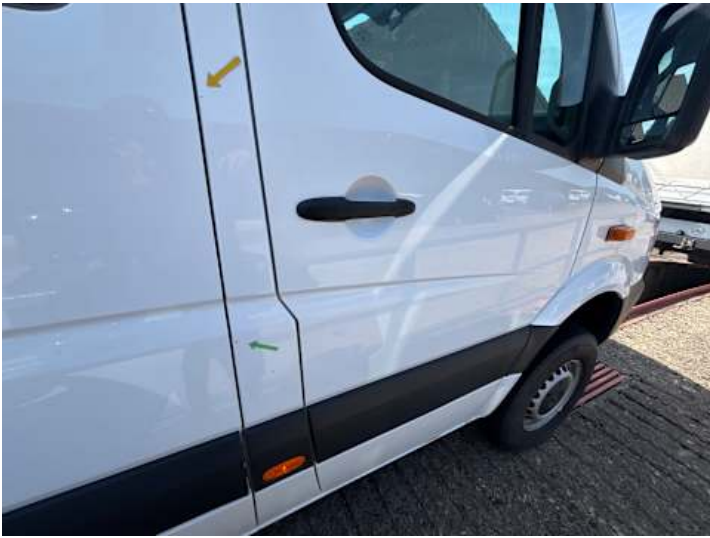
Beifahrertür (Rost, Lackschaden)

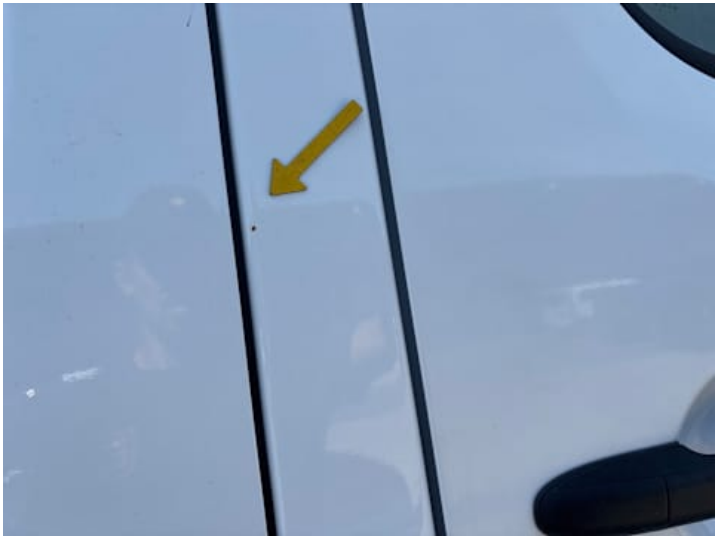
Beifahrertür (Rost, Lackschaden)

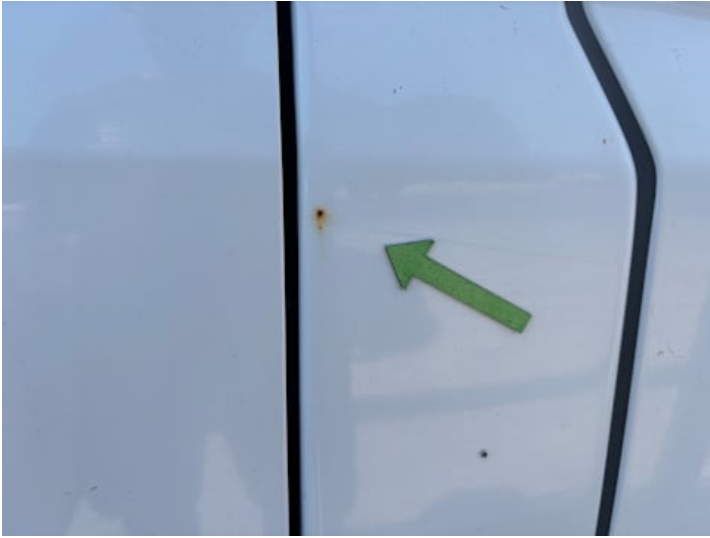
Beifahrertür (Rost, Lackschaden)

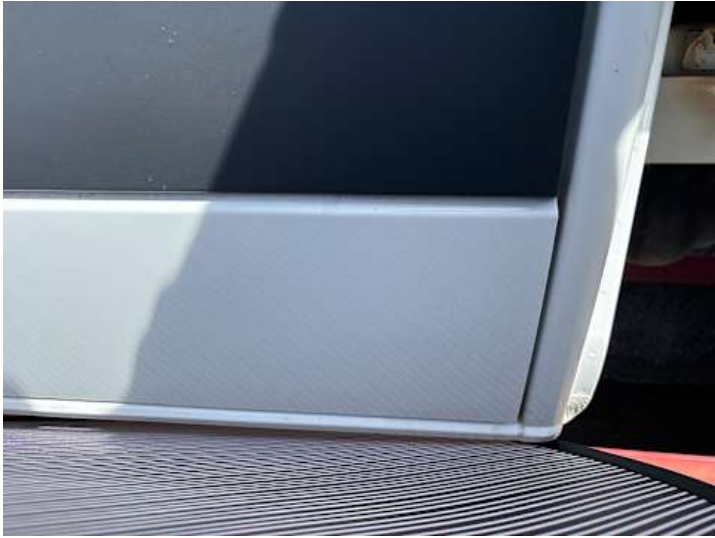
Türe hinten links (Delle)

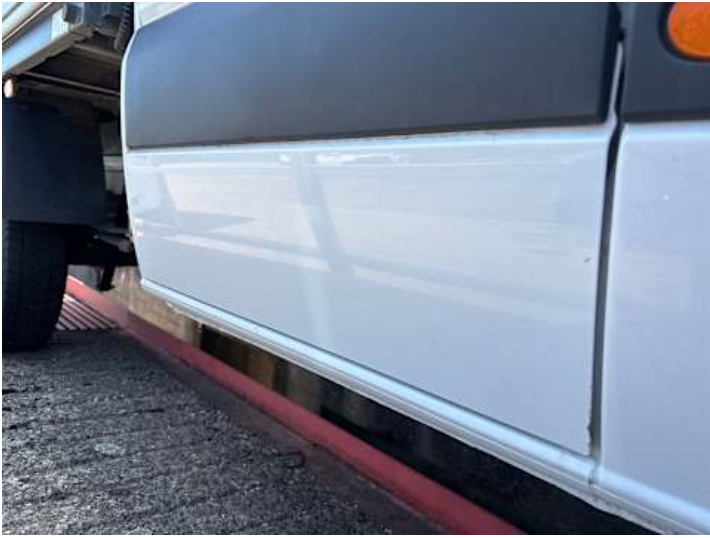
Türe hinten rechts (Lackschaden, Rost)

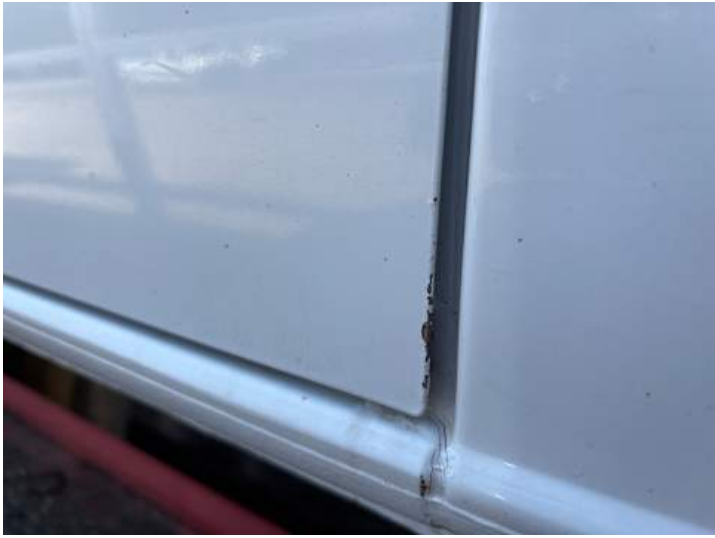
Türe hinten rechts (Lackschaden, Rost)

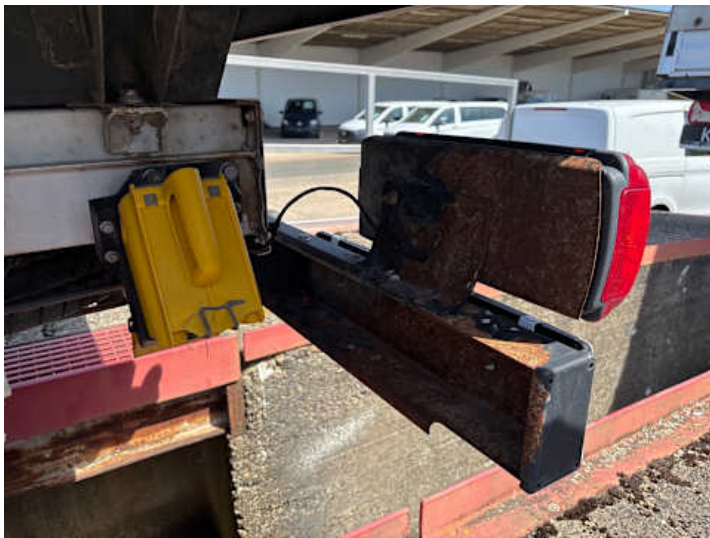
Stoßstange hinten (Rost, Lackschaden)

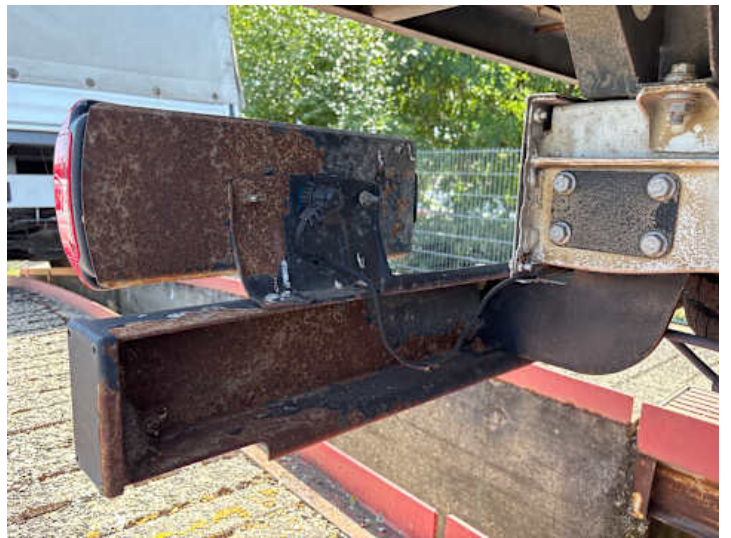
Stoßstange hinten (Rost, Lackschaden)

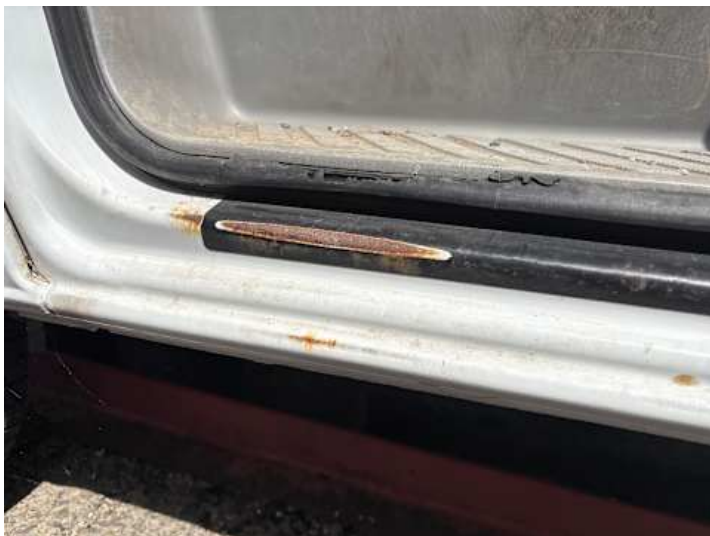
Schweller links (Lackschaden, Rost)

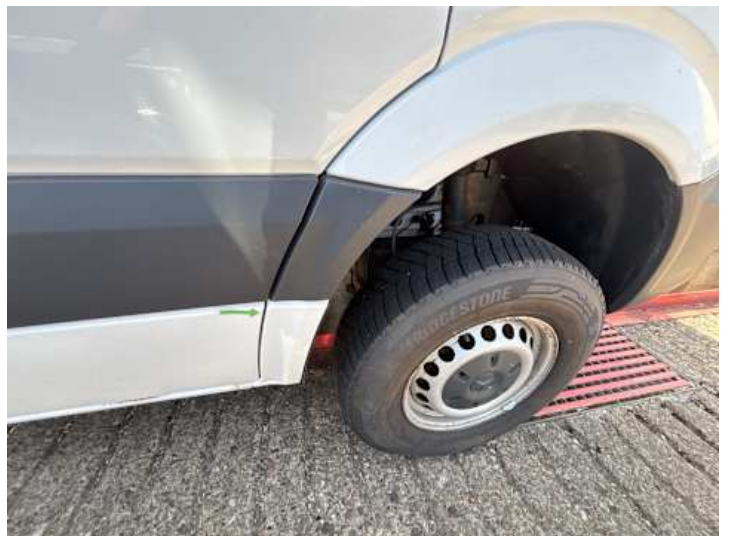
Schweller rechts (Lackschaden, Rost)

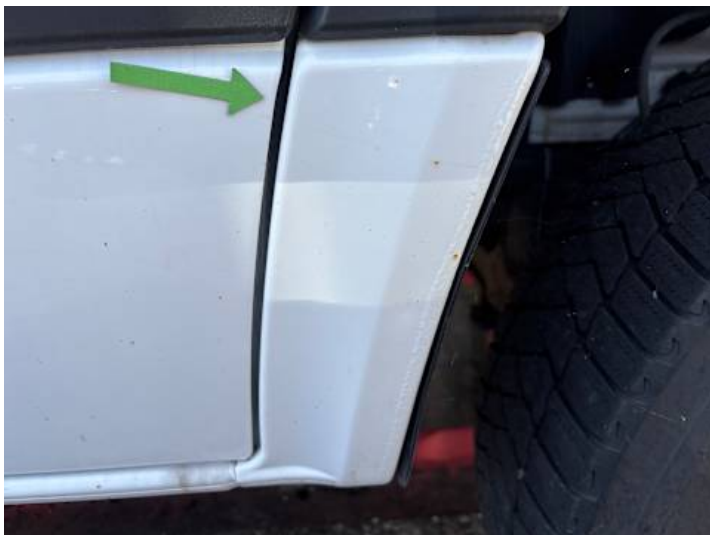
Schweller rechts (Lackschaden, Rost)

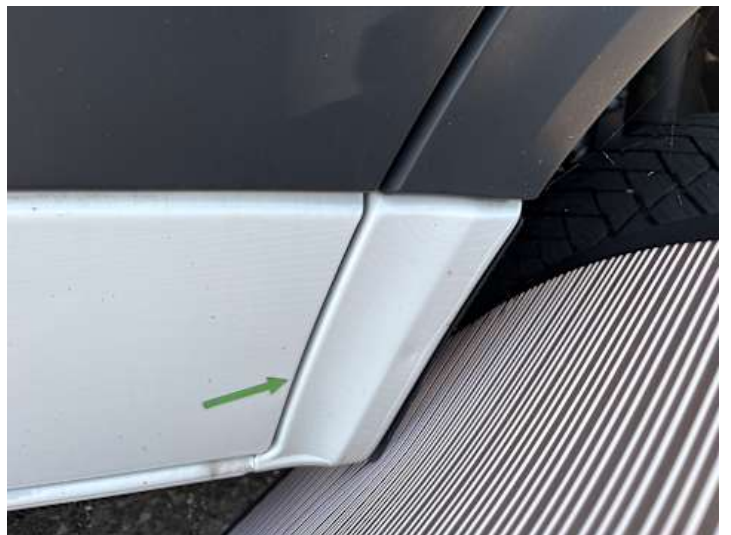
Schweller rechts (Delle)

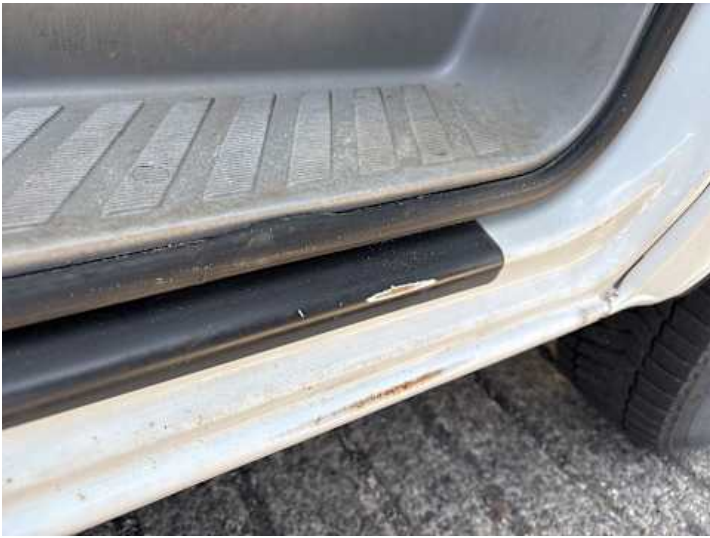
Schweller rechts (Lackschaden, Rost)

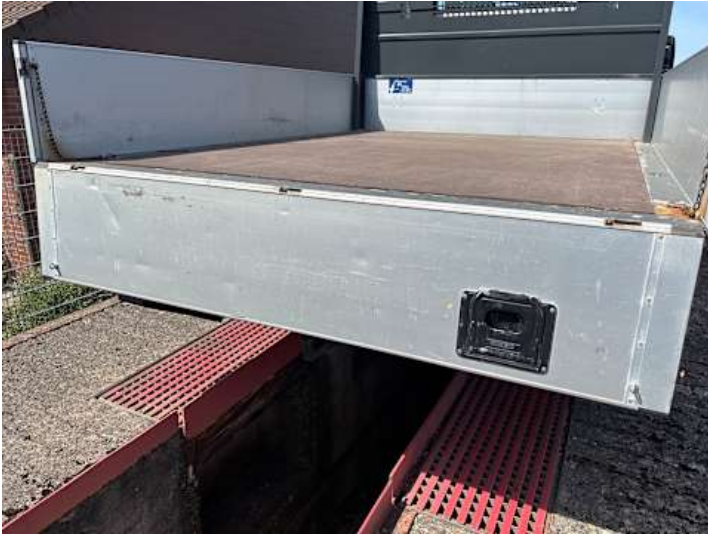
Innenraum (Diverse Schäden)

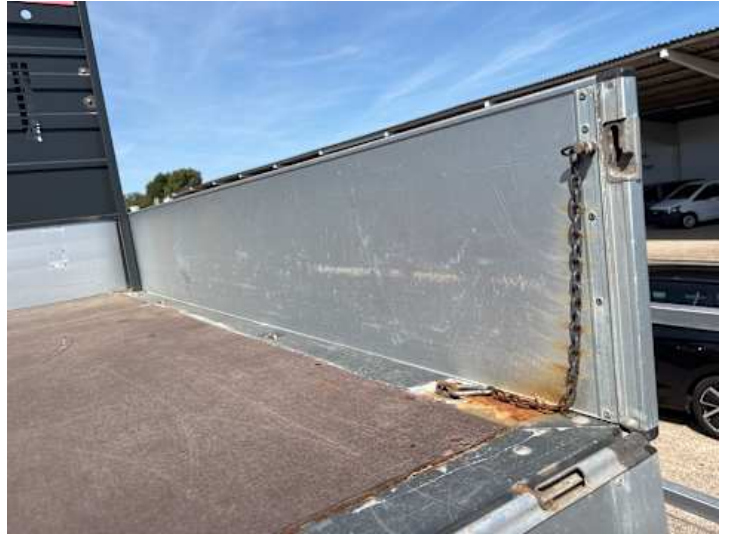
Innenraum (Diverse Schäden)

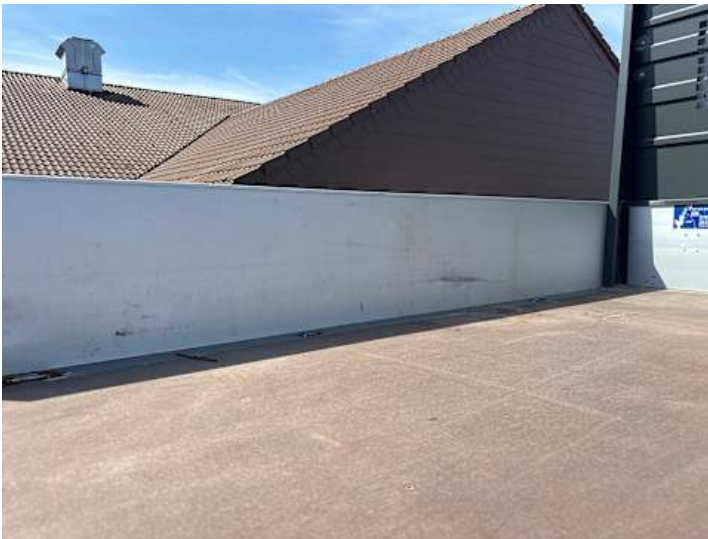
Innenraum (Diverse Schäden)

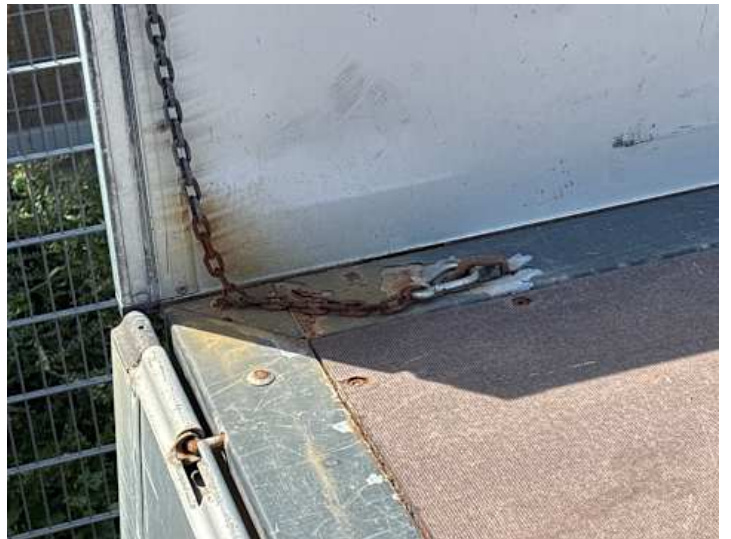
Innenraum (Diverse Schäden)

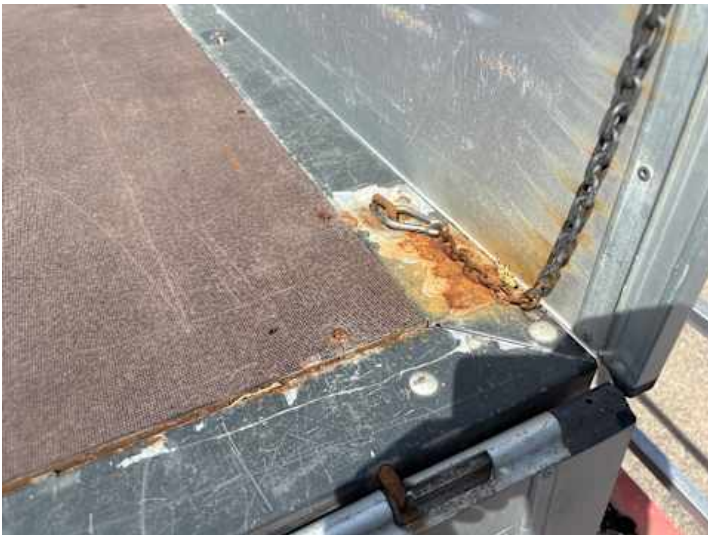
Innenraum (Diverse Schäden)

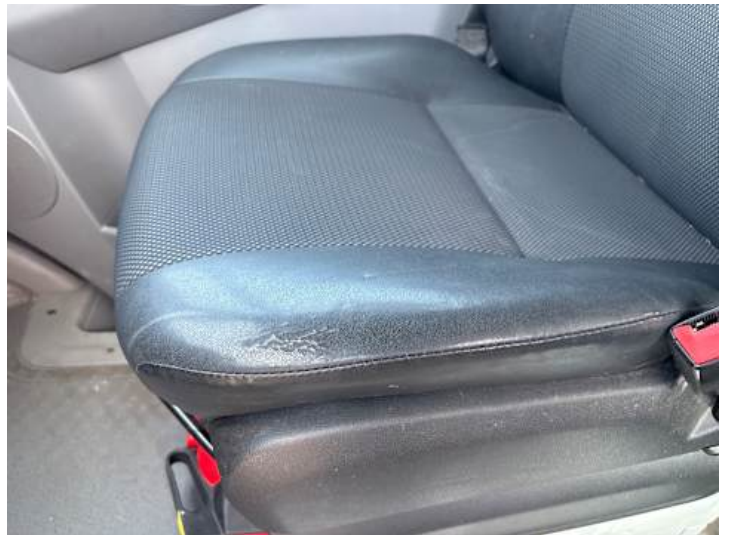
Innenraum (Riss/Bruch)

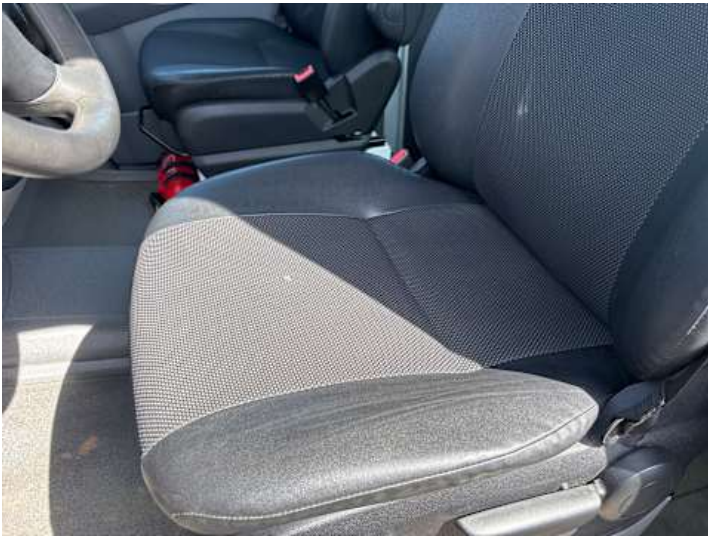
Innenraum (Brandloch)

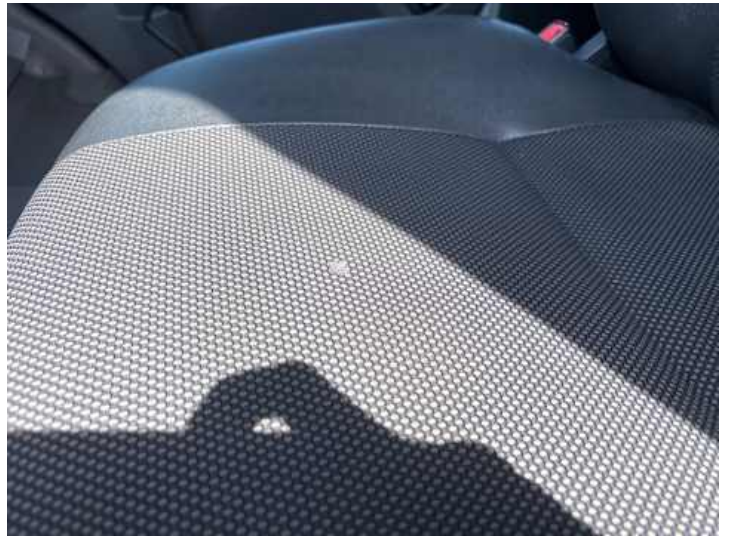
Innenraum (Brandloch)

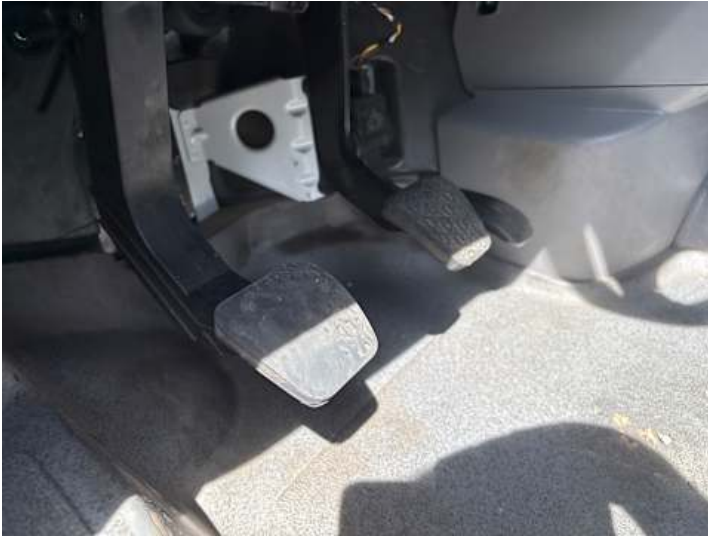
Innenraum (Verschleiß)

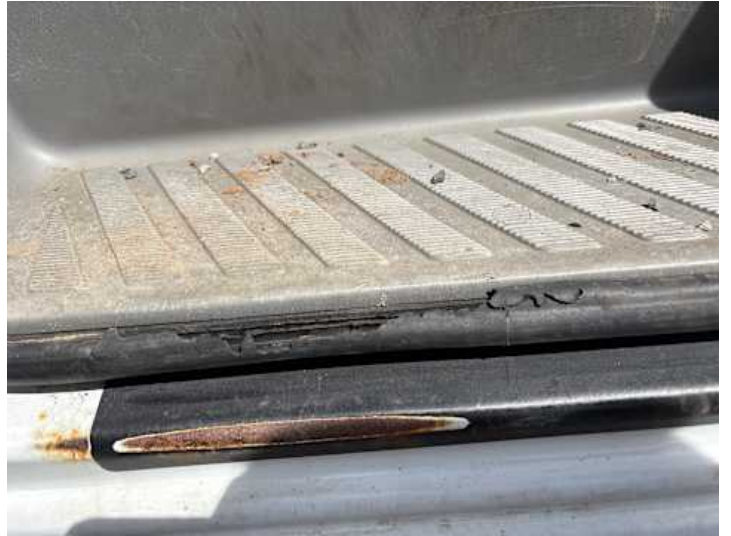
Innenraum (Riss/Bruch)

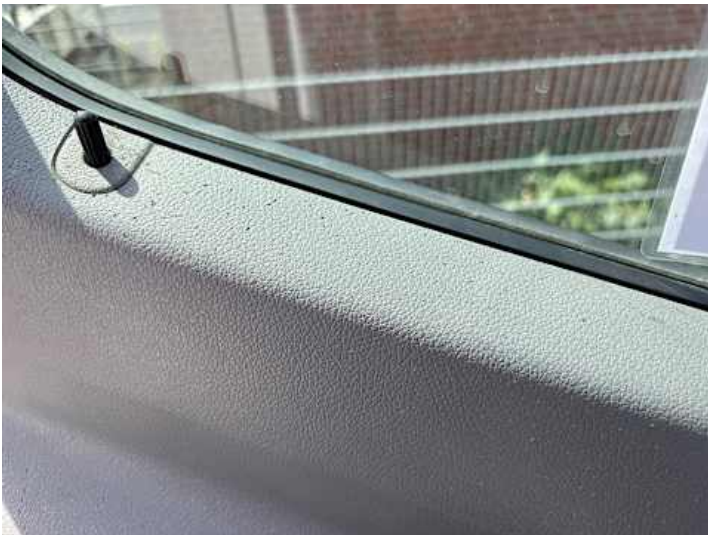
Innenraum (Kratzer)

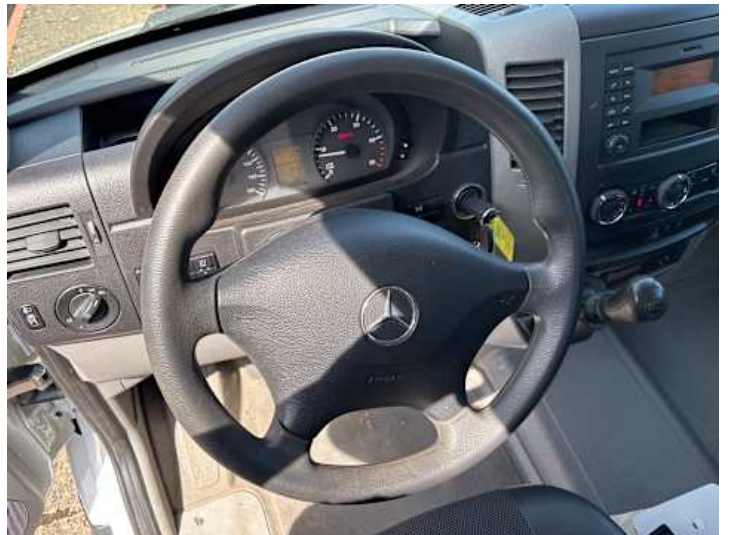
Innenraum (Verschleiß)
